## BEHEERSPLAN GODSHUIS VAN CAMPEN, BRUGGE

datum 25 mei 2021

adres Boeveriestraat 5 & Gloribusstraat 1-5, B-8000 Brugge

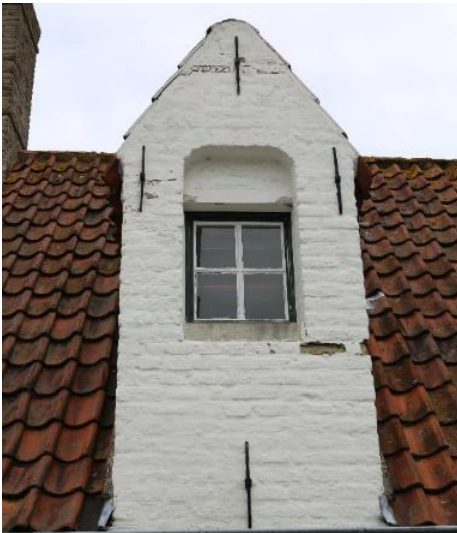
Figuur 17 Schadebeeld dakkapel Gloribusstraat (11.02.2020)

- Algemeen zijn de gevels in vrij goede staat. Lokaal valt het schilderwerk af, bijvoorbeeld door slecht, achterliggend metselwerk. Het gevelvlak parallel met de Boeveriestraat is vervuild door onder andere roet.
- De zwarte verf van de geschilderde plinten is op enkele plaatsen gecraqueleerd.
- De deur en vensterdorpels tonen een vervuiling/patina maar zijn algemeen in goede staat.

| | Beheersmaatregelen / Aard der werken | Eenmalig | Terugkerend | Vrijstelling van toelating | Aanbevelingen |
|---|---|---|---|---|---|
| E01.01 | Lokaal herstellen van het metselwerk en sterk verweerd of ontbrekend voegwerk | x | | | <ul style="list-style-type: none"> <li>– M.n. barsten, vorst- of vochtschade, lacunes in het metsel- en voegwerk, ...</li> <li>– Vervangen van metselwerk met stenen naar bestaand of historisch model.</li> <li>– Samenstelling voegmortel: kalkgebonden mortel.</li> <li>– Hydrofuge van de gevels verstoort de vochthuishouding in het metselwerk en is daarom niet toegelaten.</li> <li>– Openstaande naden tussen metselwerk en schrijnwerk moeten gedeeltelijk opgevoegd worden met een kalkgebonden mortel. Overgang tussen mortelzoom en schrijnwerk op te voegen met dunne (max. 50 mm), overschilderbare elastische kit.</li> </ul> |

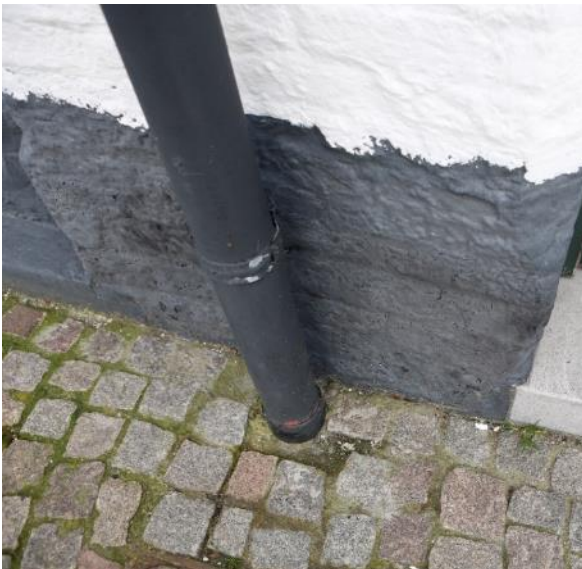
Figuur 19 Craqueleren verf plint (11.02.2020)

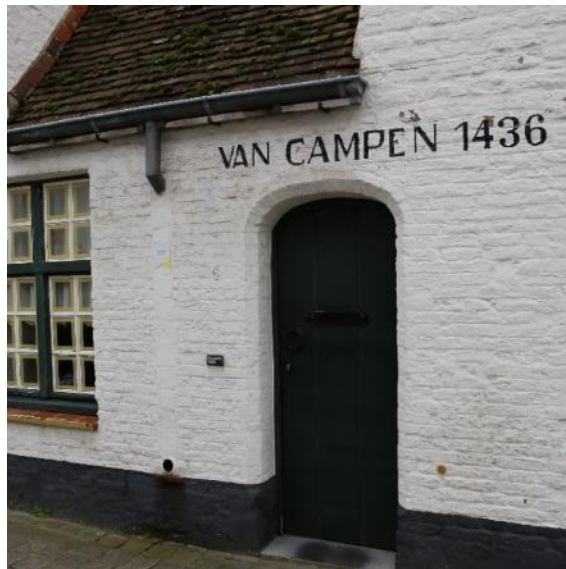
Figuur 20 Vervuiling en lokaal loskomende verf gevel Boeveriestraat (11.02.2020)

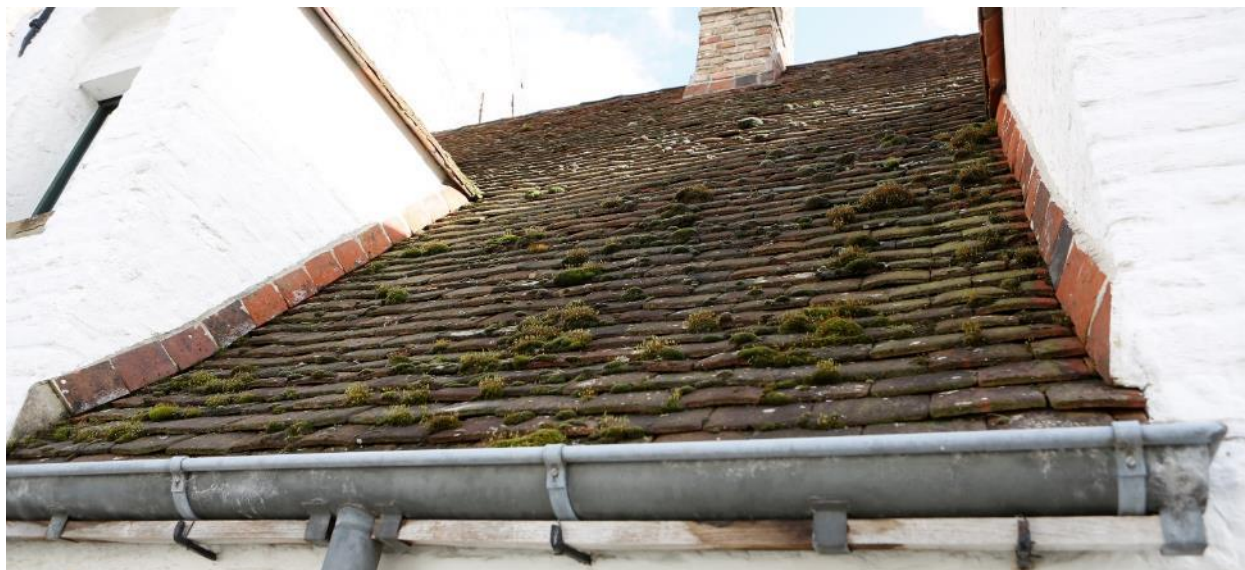
*Figuur 24 Schadebeeld van het dakvlak aan de Boeveriestraat (11.02.2020)*

- Zowel de dakbedekking in tegelpannen als deze in rode Vlaamse plannen vertoont een verwerking, onder andere door aanwezigheid van verschillende soorten mossen. De nokpannen, inclusief mortel, kennen een gelijkaardig schadebeeld.
- De goten en regenwaterafvoeren zijn lokaal beschadigd of verweerd, de stampijpen vertonen lokaal corrosie. De houten lat onderaan de goot is lokaal aangetast door vocht, mogelijks door lekkage van de goten.

| | Beheersmaatregelen / Aard der werken | Eenmalig | Terugkerend | Vrijstelling van toelating | Aanbevelingen |
|---|---|---|---|---|---|
| E02.11 | Verwijderen en onder controle houden biodeterioratie | | min. 1 x/jaar | n.v.t. | – Klimplanten, mossen, korstmossen e.d.m. die schade toebrengen aan het monument moeten verwijderd worden, andere dienen indien te behouden onder controle gehouden worden. |

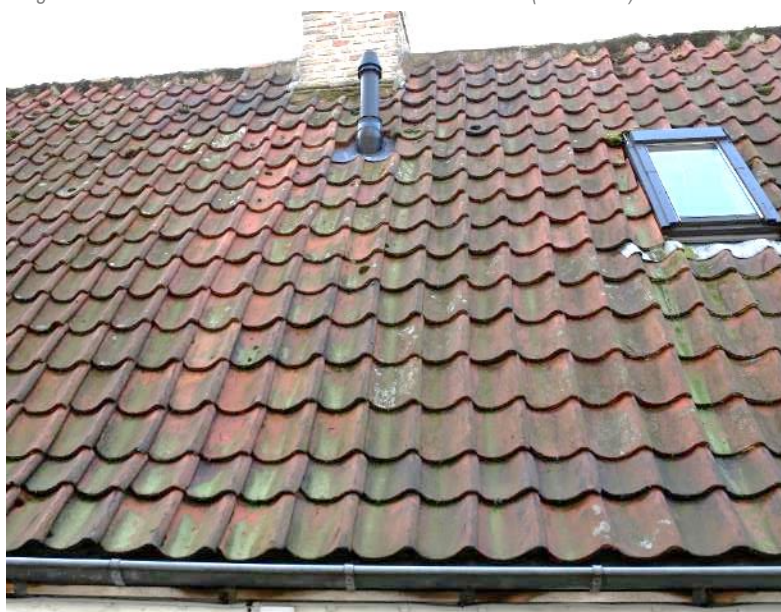
*Figuur 25 Vervuiling/patina op het dakvlak aan de binnentuin (11.02.2020)*

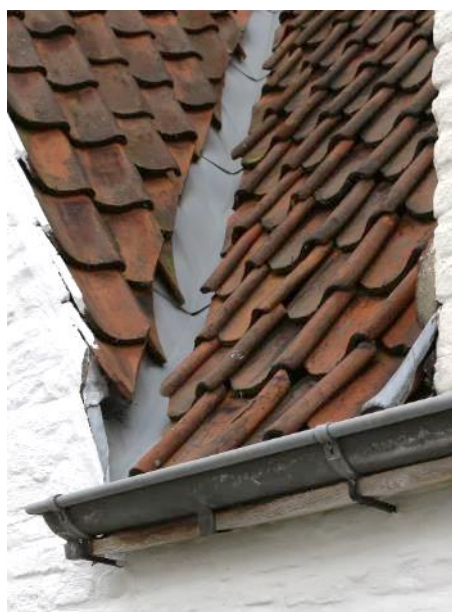
*Figuur 26 Detail van een kilgoot (11.02.2020)*

| | Beheersmaatregelen / Aard der werken | Eenmalig | Terugkerend | Vrijstelling van toelating | Aanbevelingen |
|---|---|---|---|---|---|
| E02.07 | Corrosiewerende behandeling gietijzeren onderdelen | x | | | – Inclusief ingeklemde delen.<br>– I.h.b. stampijpen. |

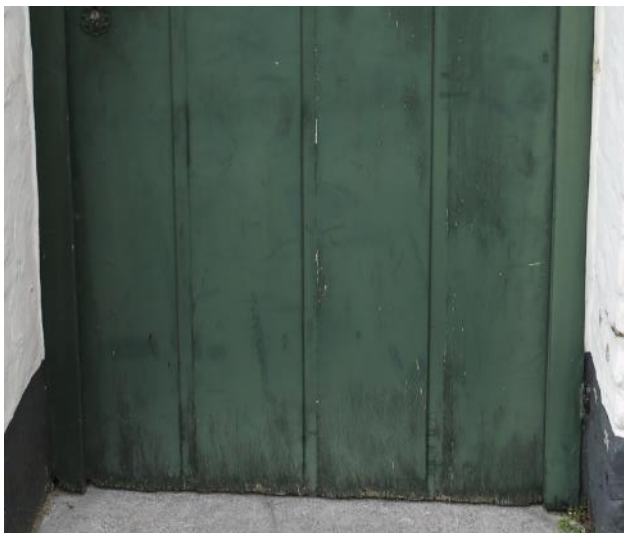
Figuur 30 Schadebeeld tuinpoort (11.02.2020)

- Het schilderwerk op de deuren, zowel aan straatzijde als aan tuinzijde, is algemeen afgebleekt, het hout toont op verschillende plaatsen gebruikers- of vochtschade.

| | Beheersmaatregelen / Aard der werken | Eenmalig | Terugkerend | Vrijstelling van toelating | Aanbevelingen |
|---|---|---|---|---|---|
| E03.01 | Restauratie van het buitenschrijnwerk | x | | | <ul style="list-style-type: none"> <li>– Stratigrafisch onderzoek naar oorspronkelijk kleurgebruik indien van toepassing.</li> <li>– Restauratie van de oorspronkelijke delen van het historisch buitenschrijnwerk. Bij voorkeur herstel, indien nodig reconstructie naar historisch model met opmaak van detailplannen bestaande en nieuwe toestand.</li> <li>– Indien van toepassing, inclusief corrosiewerend behandelen metalen hang- en sluitwerk.</li> <li>– Vernieuwen van beglazing indien noodzakelijk.</li> <li>– Inclusief schilderwerken.</li> </ul> |

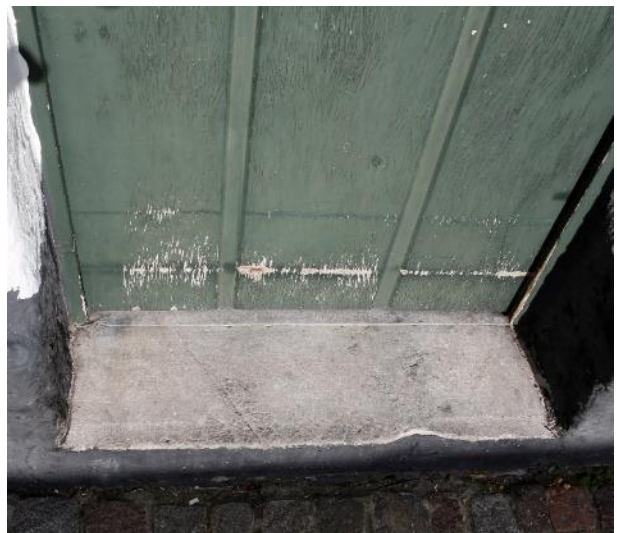
Figuur 31 Voordeur Gloribusstraat (11.02.2020)

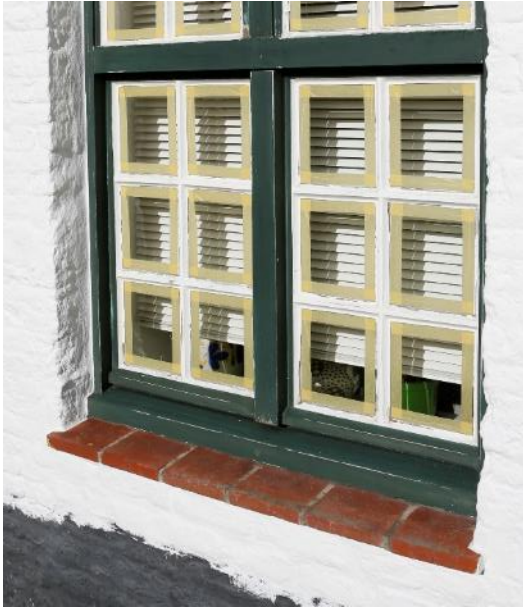
*Figuur 36 Detail van het schrijnwerk aan straatzijde (11.02.2020)*

- Het schrijnwerk is vernieuwd tijdens de saneringswerken rond 1989 en bevindt zich in vrij goede staat van bewaring. Lokaal bladdert het schilderwerk af en zijn er slijtagesporen zichtbaar.

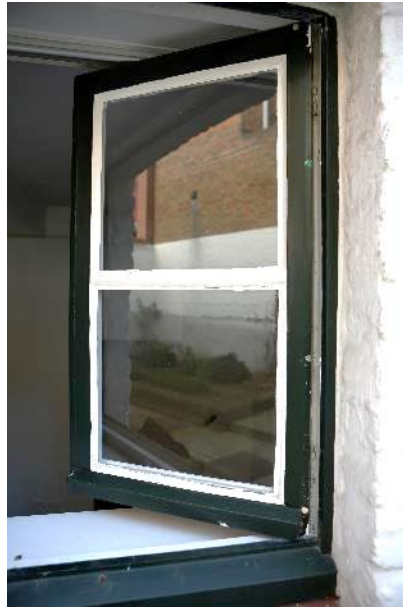
*Figuur 37 Detail van het schrijnwerk aan tuinzijde (11.02.2020)*

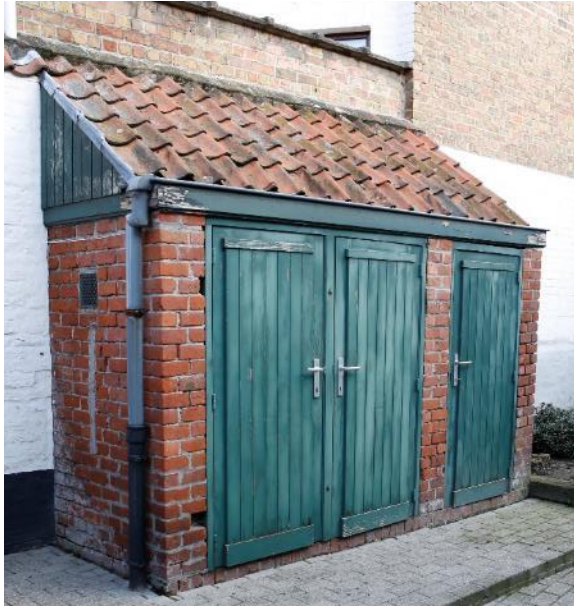
Figuur 51 Schadebeeld tuinbergingen (11.02.2020)

- De recente verharding is vervuild, net als de houten balken die de plantenbakken omzomen.
- De tuin- en perceelsmuren vertonen op verschillende plaatsen barsten of afgefallen schilderwerk. De afdekkingen in pannen of nokken tonen een vervuiling/patina.
- De gietijzeren pomp vertoont sporen van roest.
- Het metselwerk en de dakbedekking van de tuinbergingen toont een vervuiling/patina, op sommige plaatsen zijn de pannen verzakt. Het houtwerk van de bergingen is in slechte staat en op verschillende plaatsen rot. De regenafvoeren vertonen sporen van roest.

| | Beheersmaatregelen / Aard der werken | Eenmalig | Terugkerend | Vrijstelling van toelating | Aanbevelingen |
|---|---|---|---|---|---|
| O01.01 | Lokaal herstellen van het metselwerk van de tuilmuren | x | | | <ul style="list-style-type: none"> <li>– Herstellen barsten, vorst- of vochtschade, lacunes in het metsel- en voegwerk, ...</li> <li>– Vervangen van metselwerk met stenen naar bestaand of historisch model.</li> <li>– Herstellen of vernieuwen voegen: samenstelling voegmortel: kalkgebonden mortel.</li> <li>– Inclusief herstellen of vernieuwen muurafdekkingen.</li> </ul> |

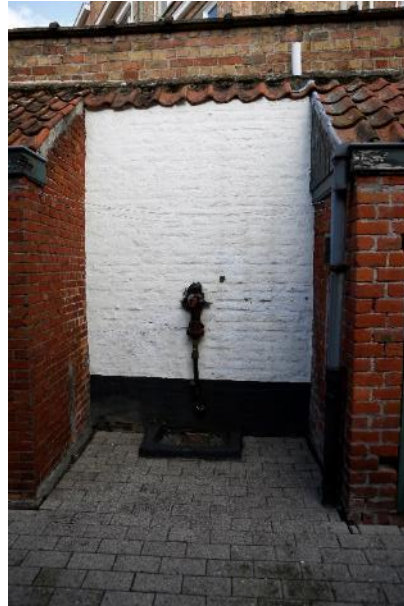
Figuur 52 Schadebeeld pomp en tuinmuur met afdekking (11.02.2020)

| | Beheersmaatregelen / Aard der werken | Eenmalig | Terugkerend | Vrijstelling van toelating | Aanbevelingen |
|---|---|---|---|---|---|
| O01.05 | Restauratie metalen elementen | x | | | <ul style="list-style-type: none"> <li>– Waterpomp.</li> <li>– Corrosiewerend behandelen metalen elementen</li> </ul> |
