## **BEHEERSPLAN PASTORIE MET TUIN EN KERKWEHEL**

**VERSIE DD. 26/10/2020**

LIGGING: PASTORIJSTRAAT 49 TE 3582 KOERSEL/BERINGEN  
KADASTER: BERINGEN AFDELING 5, KOERSEL AFDELING 1, SECTIE B, NUMMERS  
1963c, 1966g, 1967d (deels, pad met kerkwegel), deels 1967f en g (gracht)  
BESCHERMD: DD. 12/07/2005 (MONUMENT)

DOSSIERNUMMER: 1001/18/492.0.

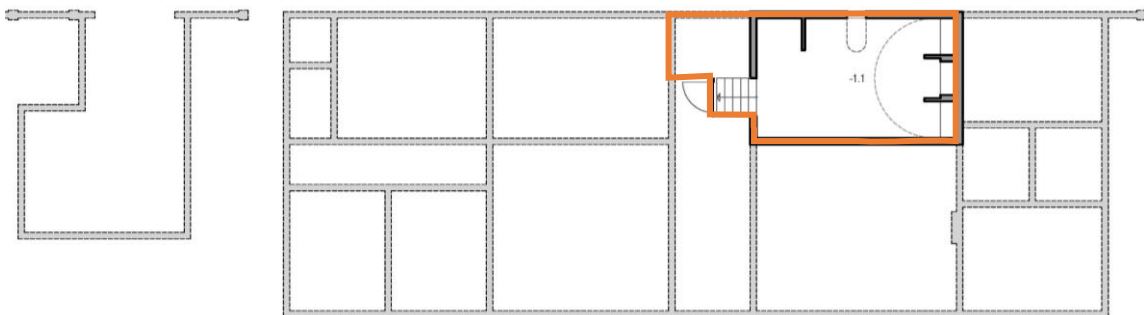
| INTERIEUR | INVENTARISATIE | DIAGNOSENOTA |
|---|---|---|
| <b>Plafondstructuur</b><br> | <ul style="list-style-type: none"> <li>- <i>Materiaal</i> <ul style="list-style-type: none"> <li>▪ Baksteen en kalkmortel</li> <li>▪ Vermoedelijk mergel</li> <li>▪ Houten balklaag, bepleisterd en geschilderd (deels: ruimte naast trap)</li> </ul> </li> <li>- <i>Kenmerken</i> <ul style="list-style-type: none"> <li>▪ Oude constructie</li> </ul> </li> </ul> | <ul style="list-style-type: none"> <li>- <i>Huidige toestand</i> <ul style="list-style-type: none"> <li>▪ Matig</li> </ul> </li> <li>- <i>Zichtbare schade</i> <ul style="list-style-type: none"> <li>▪ Vervuiling</li> <li>▪ Vochtinfiltratie zichtbaar adhv vochtvlekken</li> <li>▪ Zoutuitbloeiingen tgv opstijgend grondwater</li> <li>▪ Nabij de scheidingsmuur met de traphal scheurt het gewelf aan de zuidelijke zijde af</li> <li>▪ Houten balklaag is verschaald tgv vochtinfiltratie</li> </ul> </li> </ul> |
| <b>Bevloering</b><br> | <ul style="list-style-type: none"> <li>- <i>Materiaal</i> <ul style="list-style-type: none"> <li>▪ Natuursteen</li> </ul> </li> <li>- <i>Kenmerken</i> <ul style="list-style-type: none"> <li>▪ Onduidelijk legpatroon</li> <li>▪ Kassei, porfier?</li> <li>▪ Afgesleten</li> </ul> </li> </ul> | <ul style="list-style-type: none"> <li>- <i>Huidige toestand</i> <ul style="list-style-type: none"> <li>▪ Matig</li> </ul> </li> <li>- <i>Zichtbare schade</i> <ul style="list-style-type: none"> <li>▪ Vervuiling, slijtage, krassen, ...</li> <li>▪ Scheuren</li> <li>▪ Vochtinfiltratie tgv opstijgend grondwater</li> <li>▪ Zoutuitbloeiingen tgv opstijgend grondwater</li> <li>▪ Geen stabiele ondergrond</li> </ul> </li> </ul> |

| <b>Binnentrap</b><br> | <ul style="list-style-type: none"> <li>- <i>Materiaal</i> <ul style="list-style-type: none"> <li>▪ Gebakken keramiek</li> </ul> </li> <li>- <i>Kenmerken</i> <ul style="list-style-type: none"> <li>▪ Vierkanten tegels</li> <li>▪ Historisch materiaal</li> <li>▪ Verbouwingssporen</li> </ul> </li> </ul> | <ul style="list-style-type: none"> <li>- <i>Huidige toestand</i> <ul style="list-style-type: none"> <li>▪ Matig</li> </ul> </li> <li>- <i>Zichtbare schade</i> <ul style="list-style-type: none"> <li>▪ Vervuiling</li> <li>▪ Scheuren</li> </ul> </li> </ul> |

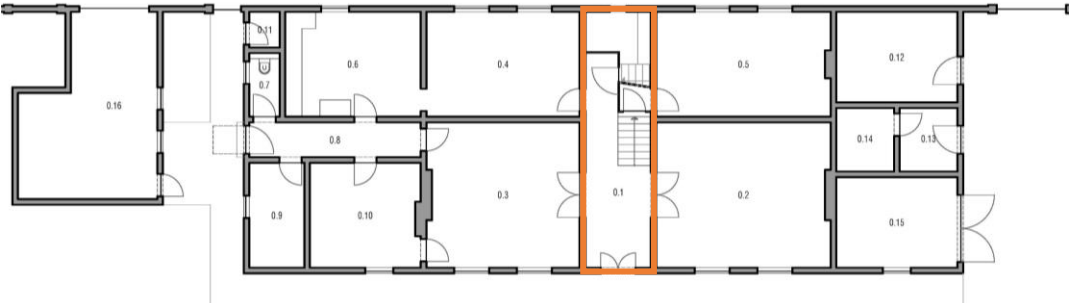
| INTERIEUR | INVENTARISATIE | DIAGNOSENOTA |
|---|---|---|
| <b>Plafondstructuur</b> | <ul style="list-style-type: none"> <li>- <i>Materiaal</i> <ul style="list-style-type: none"> <li>▪ Pleisterwerk</li> </ul> </li> <li>- <i>Kenmerken</i> <ul style="list-style-type: none"> <li>▪ Vlak plafond (mogelijkheid dat de oorspronkelijke plafondstructuur nog aanwezig is)</li> <li>▪ Ondergrond onbekend</li> </ul> </li> </ul> | <ul style="list-style-type: none"> <li>- <i>Huidige toestand</i> <ul style="list-style-type: none"> <li>▪ Matig</li> </ul> </li> <li>- <i>Zichtbare schade</i> <ul style="list-style-type: none"> <li>▪ Vervuiling, barstjes</li> </ul> </li> </ul> |
| <b>Wanden</b> | <ul style="list-style-type: none"> <li>- <i>Materiaal</i> <ul style="list-style-type: none"> <li>▪ Pleisterwerk</li> <li>▪ Lambrisering uit fineer</li> </ul> </li> <li>- <i>Kenmerken</i> <ul style="list-style-type: none"> <li>▪ Panelen in regelwerk</li> </ul> </li> </ul> | <ul style="list-style-type: none"> <li>- <i>Huidige toestand</i> <ul style="list-style-type: none"> <li>▪ Lambrisering: slecht</li> </ul> </li> <li>- <i>Zichtbare schade</i> <ul style="list-style-type: none"> <li>▪ Fineer staat hol en bol</li> <li>▪ Scheuren en stukjes fineer komt los</li> </ul> </li> </ul> |
| <b>Bevloering</b> | <ul style="list-style-type: none"> <li>- <i>Materiaal</i> <ul style="list-style-type: none"> <li>▪ Cementtegels</li> <li>▪ Houten (geschilderde) plinten</li> </ul> </li> <li>- <i>Kenmerken</i> <ul style="list-style-type: none"> <li>▪ Zwart-wit</li> <li>▪ Dambordpatroon</li> </ul> </li> </ul> | <ul style="list-style-type: none"> <li>- <i>Huidige toestand</i> <ul style="list-style-type: none"> <li>▪ Matig</li> </ul> </li> <li>- <i>Zichtbare schade</i> <ul style="list-style-type: none"> <li>▪ Vervuiling, slijtage, krassen, ...</li> <li>▪ Vochtinfiltratie tgv opstijgend grondwater</li> <li>▪ Tegels liggen plaatselijk los</li> </ul> </li> </ul> |
| <b>Binnenschrijnwerk</b> | <ul style="list-style-type: none"> <li>- <i>Materiaal</i> <ul style="list-style-type: none"> <li>▪ Hout (geschilderd)</li> </ul> </li> <li>- <i>Kenmerken</i> <ul style="list-style-type: none"> <li>▪ 1x opgeklampte deur met historisch hang- en sluitwerk en een slot (naar kelder)</li> </ul> </li> </ul> | <ul style="list-style-type: none"> <li>- <i>Huidige toestand</i> <ul style="list-style-type: none"> <li>▪ Matig / Goed</li> </ul> </li> <li>- <i>Zichtbare schade</i> <ul style="list-style-type: none"> <li>▪ Plaatselijk beschadiging van de afwerking</li> <li>▪ Soms slecht functionerend (klemmen van de deuren)</li> </ul> </li> </ul> |

| <b>Binnentrap</b> | <ul style="list-style-type: none"> <li>- <i>Materiaal</i> <ul style="list-style-type: none"> <li>▪ Eikenhout</li> </ul> </li> <li>- <i>Kenmerken</i> <ul style="list-style-type: none"> <li>▪ Gedraaide balusters</li> <li>▪ Opgevuld met kneedbaar hout</li> </ul> </li> </ul> | <ul style="list-style-type: none"> <li>- <i>Huidige toestand</i> <ul style="list-style-type: none"> <li>▪ Matig</li> </ul> </li> <li>- <i>Zichtbare schade</i> <ul style="list-style-type: none"> <li>▪ Schade tgv ouderdom (vervuiling, barstjes, ...)</li> <li>▪ De onderste trede ligt gelijk met de stenen vloer</li> <li>▪ In de trapboom zijn uitvliegopeningen van de grote klopkever zichtbaar</li> <li>▪ De treden zijn uitgesleten</li> </ul> </li> </ul> |

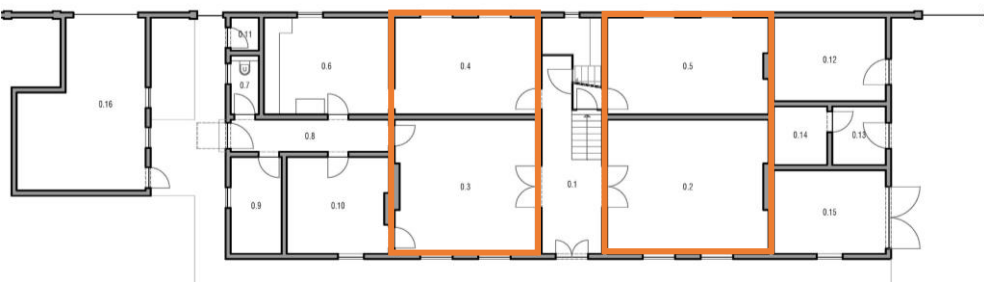
| INTERIEUR | INVENTARISATIE | DIAGNOSENOTA |
|---|---|---|
| <b>Plafondstructuur</b><br> | <ul style="list-style-type: none"> <li>- <i>Materiaal</i> <ul style="list-style-type: none"> <li>▪ Pleisterwerk</li> </ul> </li> <li>- <i>Kenmerken</i> <ul style="list-style-type: none"> <li>▪ Sierlijsten in 0.2 en 0.3</li> <li>▪ Vlak plafond in 0.4 en 0.5 (mogelijkheid dat de oorspronkelijke plafondstructuur nog aanwezig is)</li> <li>▪ Moerbalk (bepleisterd)</li> <li>▪ Sporen van stenen consoles</li> </ul> </li> </ul> | <ul style="list-style-type: none"> <li>- <i>Huidige toestand</i> <ul style="list-style-type: none"> <li>▪ Matig</li> </ul> </li> <li>- <i>Zichtbare schade</i> <ul style="list-style-type: none"> <li>▪ Oppervlakkige schade tgv ouderdom (vervuiling, barstjes, ...)</li> </ul> </li> </ul> |

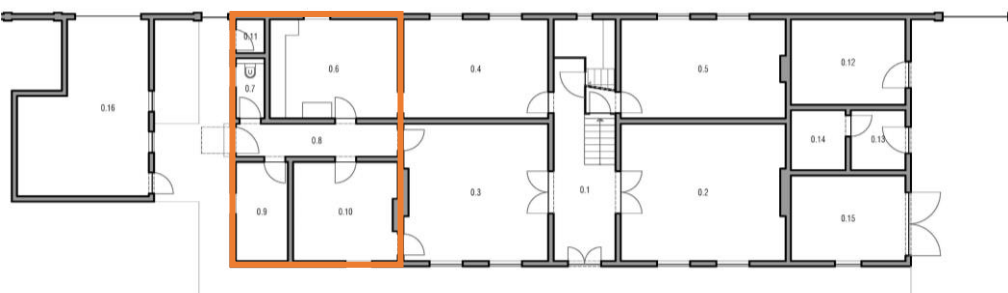
| INTERIEUR | INVENTARISATIE | DIAGNOSENOTA |
|---|---|---|
| <b>Plafondstructuur</b> | <ul style="list-style-type: none"> <li>- <i>Materiaal</i> <ul style="list-style-type: none"> <li>▪ Pleisterwerk</li> <li>▪ Verlaagd plafond</li> </ul> </li> <li>- <i>Kenmerken</i> <ul style="list-style-type: none"> <li>▪ Vlak plafond</li> </ul> </li> </ul> | <ul style="list-style-type: none"> <li>- <i>Huidige toestand</i> <ul style="list-style-type: none"> <li>▪ Matig</li> </ul> </li> <li>- <i>Zichtbare schade</i> <ul style="list-style-type: none"> <li>▪ Schade tgv ouderdom (vervuiling, barstjes, ...)</li> </ul> </li> </ul> |
| <b>Wanden</b> | <ul style="list-style-type: none"> <li>- <i>Materiaal</i> <ul style="list-style-type: none"> <li>▪ Vermoedelijk baksteen</li> </ul> </li> <li>- <i>Kenmerken</i> <ul style="list-style-type: none"> <li>▪ Niet zichtbaar tgv pleisterwerk</li> </ul> </li> </ul> | <ul style="list-style-type: none"> <li>- <i>Huidige toestand</i> <ul style="list-style-type: none"> <li>▪ Niet zichtbaar tgv pleisterwerk</li> </ul> </li> <li>- <i>Zichtbare schade</i> <ul style="list-style-type: none"> <li>▪ Niet zichtbaar tgv pleisterwerk</li> </ul> </li> </ul> |
| <b>Afwerking</b> | <ul style="list-style-type: none"> <li>- <i>Materiaal</i> <ul style="list-style-type: none"> <li>▪ Pleisterwerk</li> <li>▪ Behangpapier</li> </ul> </li> <li>- <i>Kenmerken</i> <ul style="list-style-type: none"> <li>▪ Pleisterwerk: Wanden/plafond</li> <li>▪ Behangpapier: Wanden</li> </ul> </li> </ul> | <ul style="list-style-type: none"> <li>- <i>Huidige toestand</i> <ul style="list-style-type: none"> <li>▪ Matig</li> </ul> </li> <li>- <i>Zichtbare schade</i> <ul style="list-style-type: none"> <li>▪ Schade tgv ouderdom (vervuiling, barstjes, ...)</li> <li>▪ Afwerking komt plaatselijk los tgv vochtschade</li> </ul> </li> </ul> |
| <b>Bevloering</b> | <ul style="list-style-type: none"> <li>- <i>Materiaal</i> <ul style="list-style-type: none"> <li>▪ Tegels</li> </ul> </li> <li>- <i>Kenmerken</i> <ul style="list-style-type: none"> <li>▪ Zwart wit patroon (0.8 en 0.7)</li> </ul> </li> </ul> | <ul style="list-style-type: none"> <li>- <i>Huidige toestand</i> <ul style="list-style-type: none"> <li>▪ Goed</li> </ul> </li> <li>- <i>Zichtbare schade</i> <ul style="list-style-type: none"> <li>▪ Vervuiling, slijtage, krassen, ...</li> </ul> </li> </ul> |
| <b>Binnenschrijnwerk</b> | <ul style="list-style-type: none"> <li>- <i>Materiaal</i> <ul style="list-style-type: none"> <li>▪ Hout</li> </ul> </li> <li>- <i>Kenmerken</i> <ul style="list-style-type: none"> <li>▪ Paneeldeuren</li> <li>▪ Wit geschilderd</li> <li>▪ Blauwe hardsteen dorpel</li> </ul> </li> </ul> | <ul style="list-style-type: none"> <li>- <i>Huidige toestand</i> <ul style="list-style-type: none"> <li>▪ Goed</li> </ul> </li> <li>- <i>Zichtbare schade</i> <ul style="list-style-type: none"> <li>▪ Plaatselijk beschadiging van de afwerking</li> </ul> </li> </ul> |

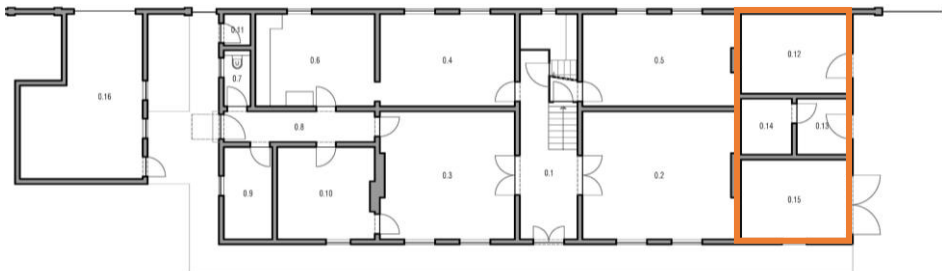
| INTERIEUR | INVENTARISATIE | DIAGNOSENOTA |
|---|---|---|
| <b>Plafondstructuur</b><br> | <ul style="list-style-type: none"> <li>- <i>Materiaal</i> <ul style="list-style-type: none"> <li>▪ Dakbeschot</li> </ul> </li> <li>- <i>Kenmerken</i> <ul style="list-style-type: none"> <li>▪ Eikenhouten gebinte</li> <li>▪ Hergebruik van houten balken</li> <li>▪ Houten planken (0.15)</li> </ul> </li> </ul> | <ul style="list-style-type: none"> <li>- <i>Huidige toestand</i> <ul style="list-style-type: none"> <li>▪ Matig</li> </ul> </li> <li>- <i>Zichtbare schade</i> <ul style="list-style-type: none"> <li>▪ Schade tgv ouderdom (vervuiling, barstjes, ...)</li> </ul> </li> </ul> |
| <b>Wanden</b> | <ul style="list-style-type: none"> <li>- <i>Materiaal</i> <ul style="list-style-type: none"> <li>▪ Zichtbaar baksteen</li> </ul> </li> <li>- <i>Kenmerken</i> <ul style="list-style-type: none"> <li>▪ Handvormsteen buitenmuren</li> <li>▪ Dagstreep, rode kleur laag</li> <li>▪ Snelbouwstenen binnenmuren</li> </ul> </li> </ul> | <ul style="list-style-type: none"> <li>- <i>Huidige toestand</i> <ul style="list-style-type: none"> <li>▪ Slecht</li> </ul> </li> <li>- <i>Zichtbare schade</i> <ul style="list-style-type: none"> <li>▪ Verschillende soorten voegwerk, kalkmortel, enz.</li> <li>▪ Muren brokkelen af</li> </ul> </li> </ul> |
| <b>Bevloering</b> | <ul style="list-style-type: none"> <li>- <i>Materiaal</i> <ul style="list-style-type: none"> <li>▪ Tegels, betontegels</li> <li>▪ Betonvloer</li> </ul> </li> <li>- <i>Kenmerken</i> <ul style="list-style-type: none"> <li>▪ Grijs</li> </ul> </li> </ul> | <ul style="list-style-type: none"> <li>- <i>Huidige toestand</i> <ul style="list-style-type: none"> <li>▪ Matig</li> </ul> </li> <li>- <i>Zichtbare schade</i> <ul style="list-style-type: none"> <li>▪ Vervuiling, slijtage, krassen, ...</li> </ul> </li> </ul> |

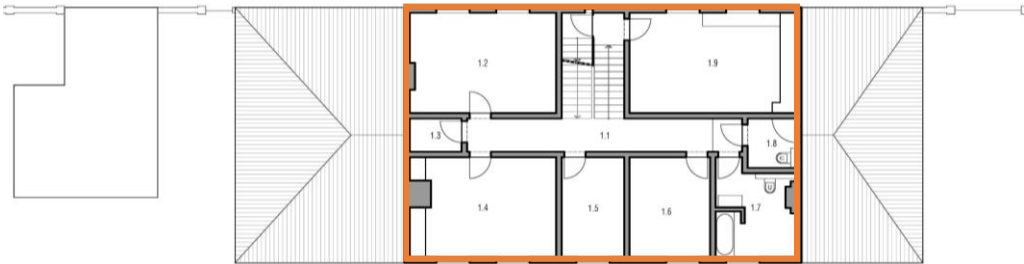
| INTERIEUR | INVENTARISATIE | DIAGNOSENOTA |
|---|---|---|
| <b>Plafondstructuur</b><br> | <ul style="list-style-type: none"> <li>- <i>Materiaal</i> <ul style="list-style-type: none"> <li>▪ Pleisterwerk</li> <li>▪ Houten balklaag</li> </ul> </li> <li>- <i>Kenmerken</i> <ul style="list-style-type: none"> <li>▪ Vlak pleisterwerk (1.2, 1.5, 1.6, 1.7)</li> <li>▪ Sierlijst (1.4)</li> <li>▪ Moerbalk- en kinderbalken (1.9)</li> <li>▪ Stenen consoles onder het houten sleutelstuk</li> </ul> </li> </ul> | <ul style="list-style-type: none"> <li>- <i>Huidige toestand</i> <ul style="list-style-type: none"> <li>▪ Goed</li> </ul> </li> <li>- <i>Zichtbare schade</i> <ul style="list-style-type: none"> <li>▪ Schade tgv ouderdom (vervuiling, barstjes, ...)</li> <li>▪ In ruimte 1.9 buigt de plafondafwerking licht door</li> </ul> </li> </ul> |
| <b>Bevloering</b><br> | <ul style="list-style-type: none"> <li>- <i>Materiaal</i> <ul style="list-style-type: none"> <li>▪ Plankenvloer, eik</li> <li>▪ Houten (geschilderde) plinten</li> </ul> </li> <li>- <i>Kenmerken</i> <ul style="list-style-type: none"> <li>▪ Gespijkerd</li> <li>▪ Linoleum, laminaat</li> </ul> </li> </ul> | <ul style="list-style-type: none"> <li>- <i>Huidige toestand</i> <ul style="list-style-type: none"> <li>▪ Matig</li> </ul> </li> <li>- <i>Zichtbare schade</i> <ul style="list-style-type: none"> <li>▪ Vervuiling, slijtage, krassen, ...</li> <li>▪ Oude vochtsporen</li> </ul> </li> </ul> |

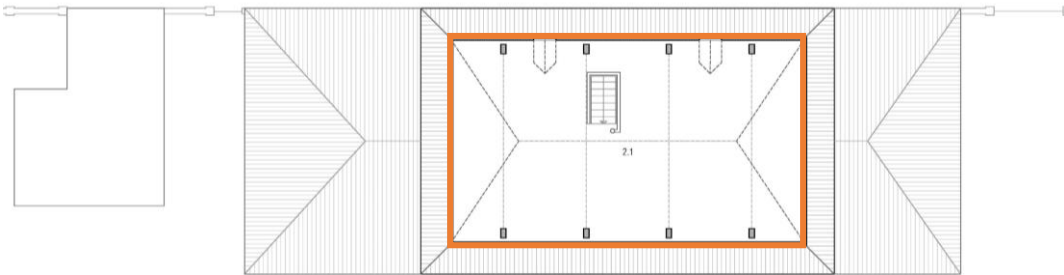
| INTERIEUR | INVENTARISATIE | DIAGNOSENOTA |
|---|---|---|
| <b>Plafondstructuur</b><br> | <ul style="list-style-type: none"> <li>- <i>Materiaal</i> <ul style="list-style-type: none"> <li>▪ Eikenhouten dakgebinte</li> </ul> </li> <li>- <i>Kenmerken</i> <ul style="list-style-type: none"> <li>▪ 4 Historische dakspanten <ul style="list-style-type: none"> <li>• Pen en gatverbindingen</li> <li>• Hijsrad nog aanwezig</li> <li>• Vitselstek wandje op dakspant</li> <li>• Nieuwe bebording ter plekke van weggehaalde dakkapel</li> </ul> </li> </ul> </li> </ul> | <ul style="list-style-type: none"> <li>- <i>Huidige toestand</i> <ul style="list-style-type: none"> <li>▪ Matig</li> </ul> </li> <li>- <i>Zichtbare schade</i> <ul style="list-style-type: none"> <li>▪ Vervuiling, stof</li> <li>▪ Houtaantasting tgv houtborende insecten e.a.</li> <li>▪ Oude houtaantasting tgv vochtinfiltratie</li> </ul> </li> </ul> |
