# 584A NIEUW KASTEEL

*Kasteel van Gravin Jeanne de Merode*

## BEHEERSPLAN

Opgemaakt door **ARAT architecten**

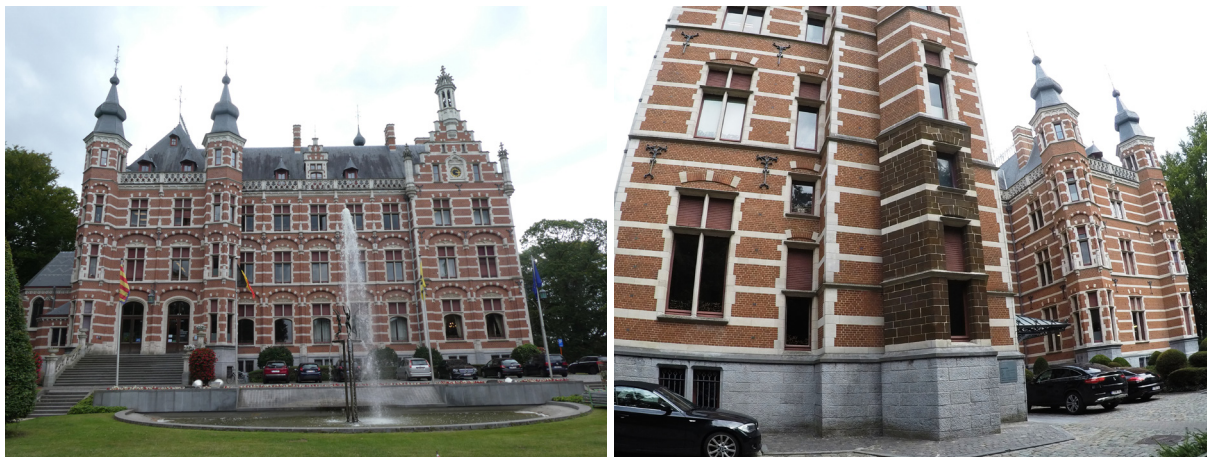
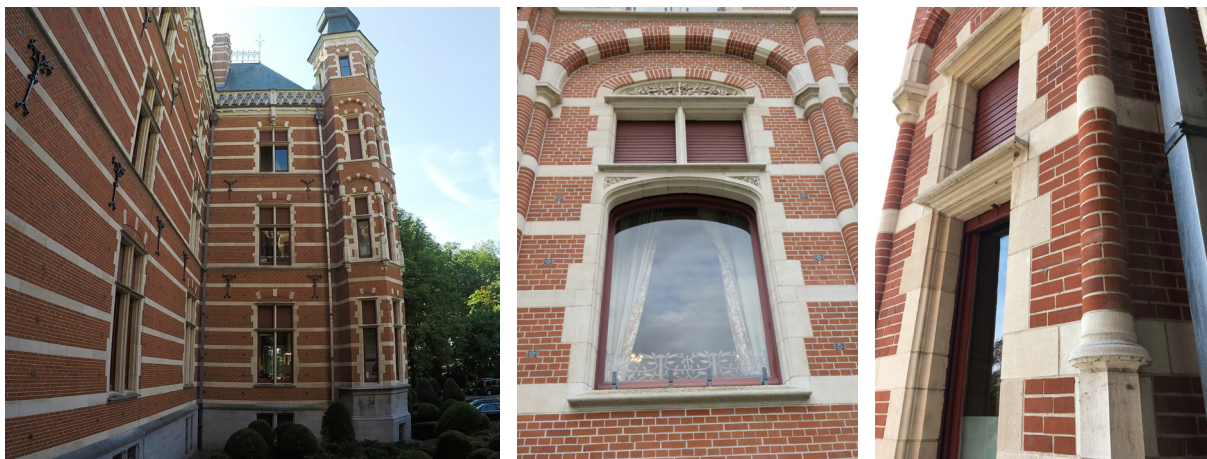
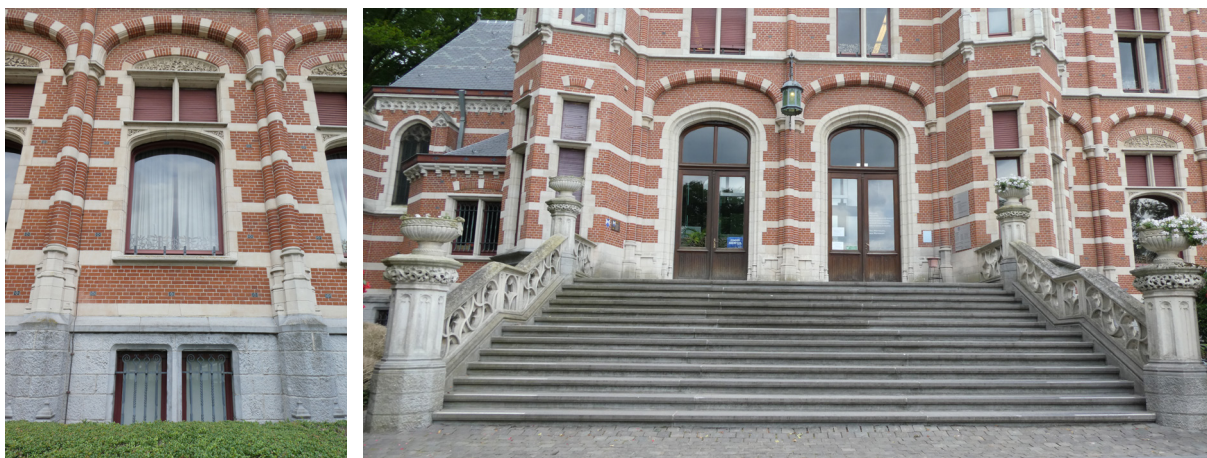
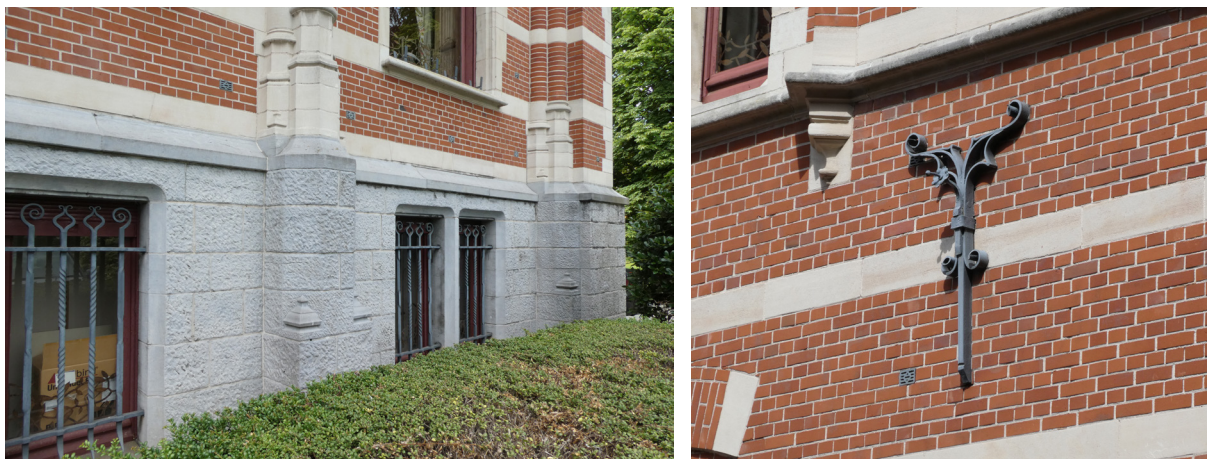
Het dak bevindt zich vandaag over het algemeen in een goede staat. De laatste jaren zijn enkele leien beschadigd en/of weggevallen met beperkte vochtindringing tot gevolg. Ook de dakwaterafvoer is momenteel in een goede staat. Het lood is in goede staat, maar er is onvoldoende rekening gehouden met de thermische werking. Aan verschillende goten is er lood gescheurd met plaatselijk sterke vochtindringing tot gevolg. Sinds 2014 zijn herstellingen uitgevoerd met een coating gedrenkte doek. Verschillende van de herstellingen zijn losgekomen. De lekken werden door Monumentenwacht met een coating gedicht. Dit is slechts een tijdelijke oplossing.

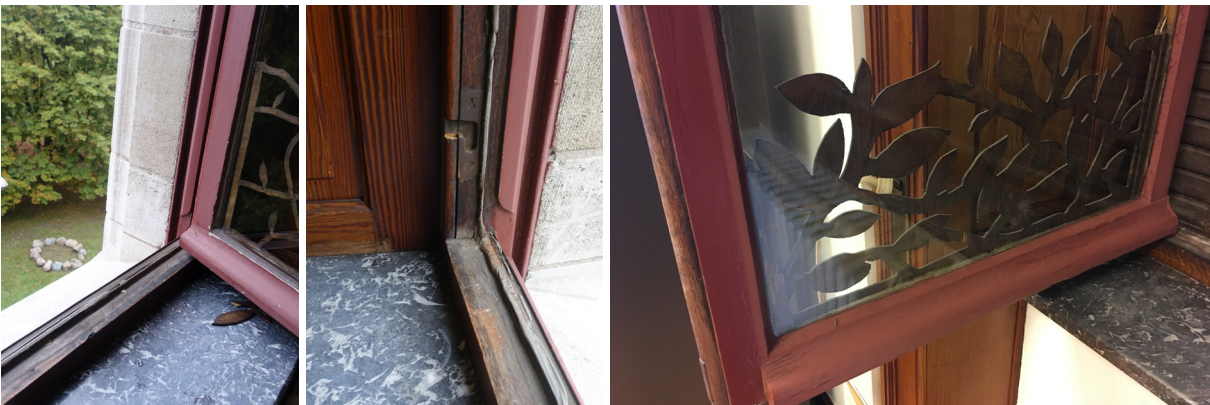
Het schrijnwerk is in een redelijke bouwfysische toestand maar enkele gebreken die al langer spelen, zullen op korte termijn verergeren als er niet ingegrepen wordt. Zo sluiten verschillende ramen niet winddicht aan. Er is achterstallig onderhoud; het schilderwerk laat te wensen over waardoor op sommige plaatsen het houtwerk van een dakkapelstijl al is ingerot. De boordplanken van de goten zijn oppervlakkig ingerot vanwege het druipwater van de gootrand.

afb. 239: Details van het raam schrijnwerk

Naast het esthetische en materiaaltechnische aspect van het schrijnwerk is er ook het duurzaamheidsluik waar in de toekomst rekening mee gehouden moet worden wanneer een restauratiedossier opgemaakt wordt. Het Agentschap Onroerend Erfgoed stelde een afwegingskader op dat een kader biedt voor de restauratie van oorspronkelijk schrijnwerk. Bij de overweging om bestaand schrijnwerk aan te passen of te vervangen is het essentieel om eerst de erfgoedwaarde, de actuele bewaringstoestand en de herstelbaarheid ervan te bepalen. De erfgoedwaarde wordt geëvalueerd op historisch, architecturaal en artistiek vlak. Om de bouwfysische eigenschappen van het schrijnwerk te verbeteren wordt verwezen naar het afwegingskader historisch schrijnwerk, opgemaakt door het Agentschap Onroerend Erfgoed.<sup>36</sup>
