## BEHEERSPLAN | SINT-LAURENTIUSKERK - WOLVERTEM

OPMAAK BEHEERSPLAN SINT-LAURENTIUSKERK

Provincie Vlaams-Brabant  
Gemeenteplein 24  
1861 Wolvertem, Meise

20-09-2020

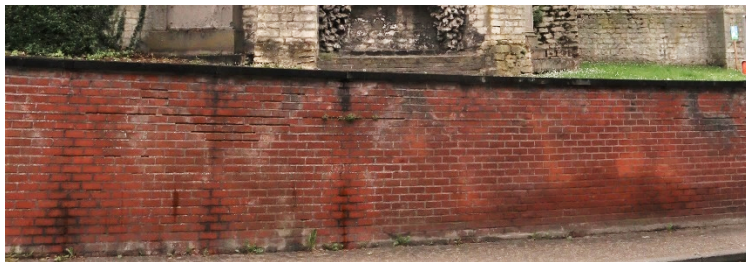
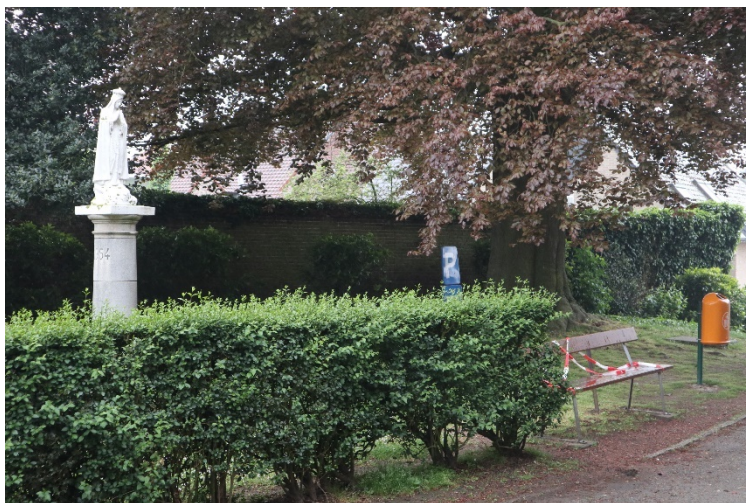
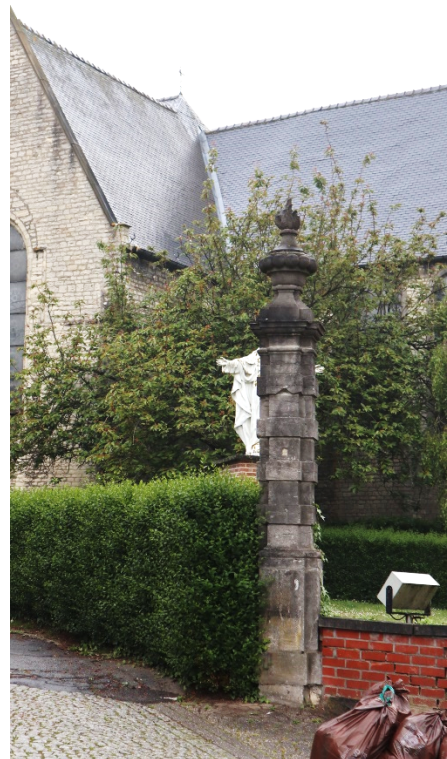
- Een blootliggende en beschadigende rioleringsbuis bestaat mogelijk uit een asbesthoudend materiaal.
- Op verschillende plaatsen is voegwerk van de kerkhofmuur uitgevallen ten gevolge van de inwerking van vocht (opstijgend grondwater en insijpelend regenwater) Dit laatste wordt versterkt door de slechte staat van de muurafdekking: plaatselijk is een deksteen gebroken of verschoven, het voegwerk tussen de dekstenen is verweerd en er zijn scheuren in het metselwerk.
- Aan de blauwe stenen kolommen zijn plaatselijk beschadigd. Er is een stukje afgebroken; Plaatselijk is het voegwerk verweerd of ontbreekt het reeds.
- De asfaltweg vertoont heel wat barsten

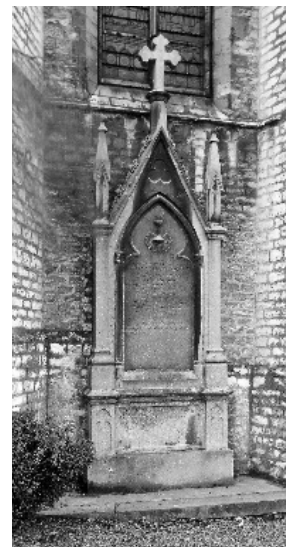
#### G2 | Carolus Franciscus Mangelschots

| SCHADE | Het kruis bovenop het grafteken staat los. De bevestigingsdook is vermoedelijk ernstig roestig. Het roestend metaal zet uit en drukt op de blauwe steen van het grafteken, met scheurvorming als gevolg. De inscriptie is moeilijk leesbaar. Verder is het grafmonument erg vuil |

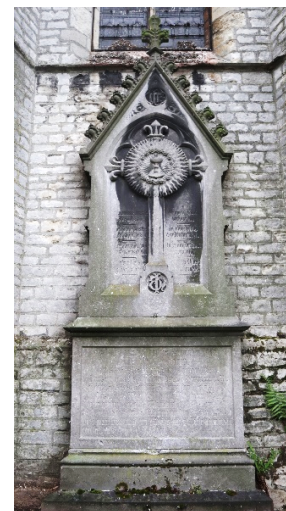
#### G3 | Dhanis

| SCHADE | De inscriptie is moeilijk leesbaar. Verder is het grafmonument erg vuil |

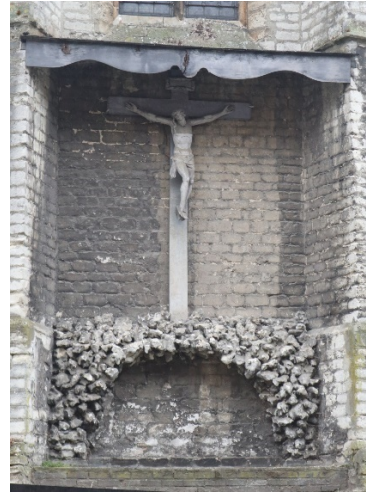
| SCHADE | De verflagen op het houtwerk van het afdak boven het buitenbeeld zijn schraal; Het afdak is ingerot en wordt best vervangen. |

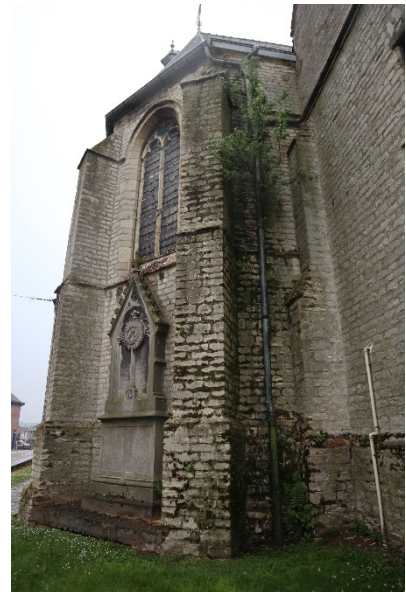
- Noordelijke steunbeer heeft veel waterschade
- Er werd een te hard cementgebonden voegsel gebruikt. Dit is niet compatibel met de zachtere witte steen. Het muurwerk vertoont op verschillende plaatsen verwerking: De witte stenen plint vertoont verspreid verweerde witte steen en voegwerk.
- Door de overstromende en lekkende goten is het muurwerk nat. Hier groeien boompjes in het voegwerk van de witte stenen gevels. De wortels kunnen het muurwerk op termijn beschadigen.
- Er is scheurvorming aan de zuidelijke zijde van het koor

Figuur 22: Scheur in zuidelijke gevel koor, 2020

| Aard der werken | eenmalig | terugkerend | Vrijstelling toelating |
|---|---|---|---|
| Controle funderingen & uitvoeren gepaste stabiliteitsingrepen, oa :<br>- waterschade noordelijke steunbeer (onderspoeling fundering ?)<br>- scheurvorming koor zuid<br>- sacristie : fundering ligt bloot : verhogen maaiveld | X | | |

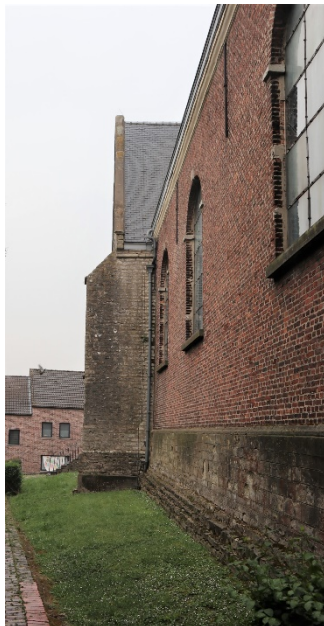
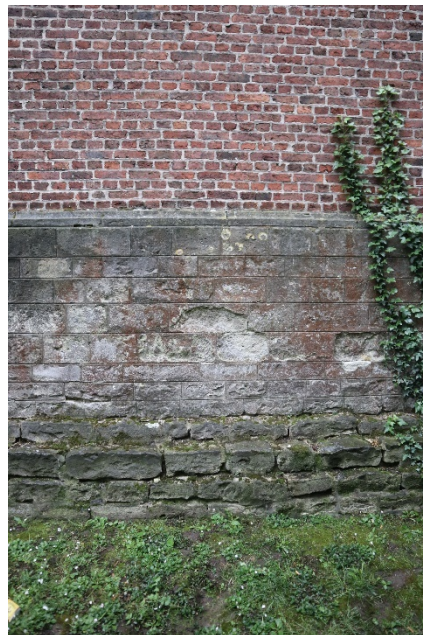
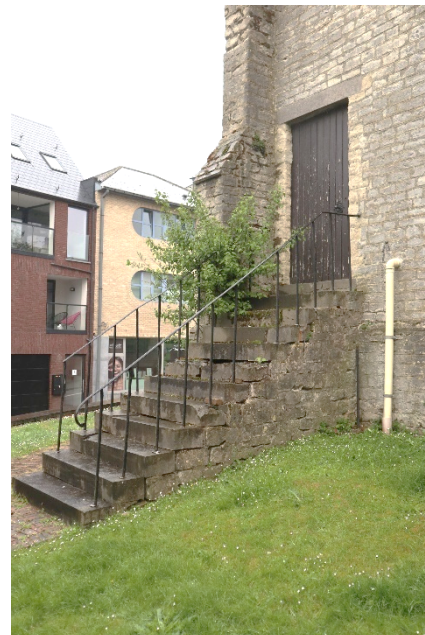
- Er is een ernstige duivenoverlast. Duiven zitten voornamelijk op de goten aan de noordzijde van de kerk.
- Er werd een te hard cementgebonden voegsel gebruikt. Dit is niet compatibel met de zachtere witte steen. Het muurwerk vertoont op verschillende plaatsen verwerking. Waar goten lekken en regenwater op het muurwerk stroomt groeien algen. De witte stenen plint vertoont verspreid verweerde witte steen en voegwerk;

- Aan de noordzijde ligt de fundering bloot. Hier is het voegwerk ernstig verweerd; Door de overstromende en lekkende goten is het muurwerk nat. Hier groeien boompjes in het voegwerk van de witte stenen gevels. De wortels kunnen het muurwerk op termijn beschadigen.

- Het voegwerk tussen de dekstenen van de topgevels is verweerd of ontbreekt. Hierdoor is lichte vochtinfiltratie in het muurwerk. De witte dekstenen zijn verschoven.

- De trap is in slechte staat: Vele blauwe stenen treden zijn gebroken en verweerd

Figuur 25: Algemeen zicht op de noordelijke gevel, 2020

Figuur 26: Zicht op verweerde natuurstenen sokkel, 2020

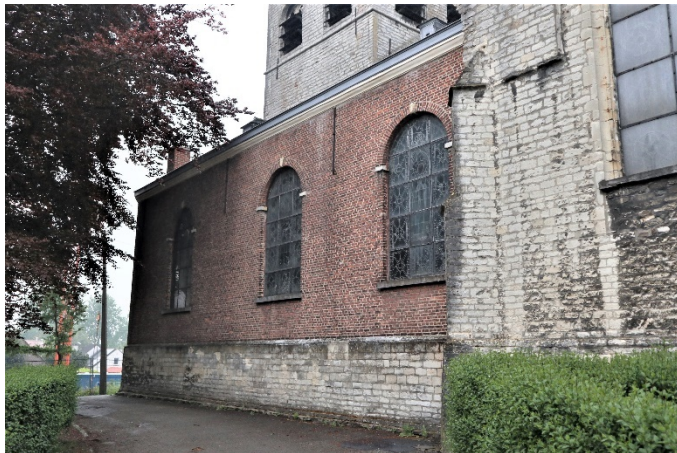
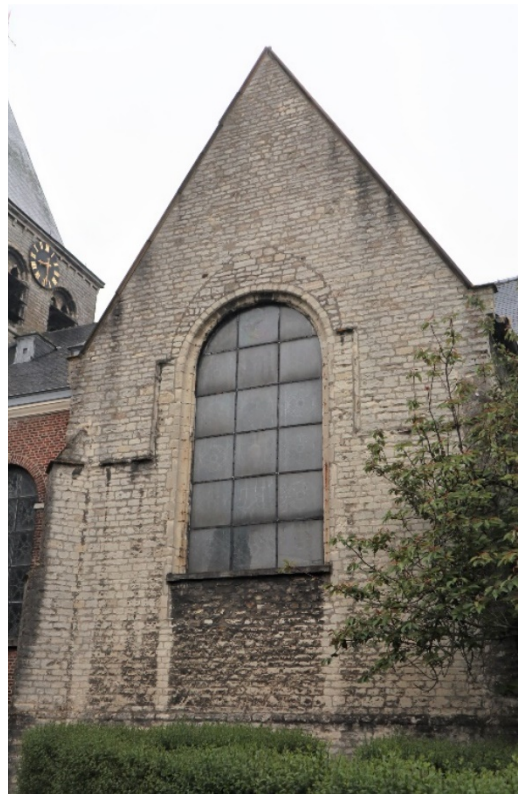
- Er werd een te hard cementgebonden voegsel gebruikt. Dit is niet compatibel met de zachtere witte steen. Het muurwerk vertoont op verschillende plaatsen verwerking. Waar goten lekken en regenwater op het muurwerk stroomt groeien algen. De witte stenen plint vertoont verspreid verweerde witte steen en voegwerk.
- De westelijke steunbeer van het transept vertoont scheurvorming
- Het voegwerk tussen de dekstenen van de topgevels is verweerd of ontbreekt. Hierdoor is lichte vochtinfiltratie in het muurwerk. De witte dekstenen zijn verschoven.

Figuur 31: Onder rechts: Scheur in steunbeer van transept, 2020

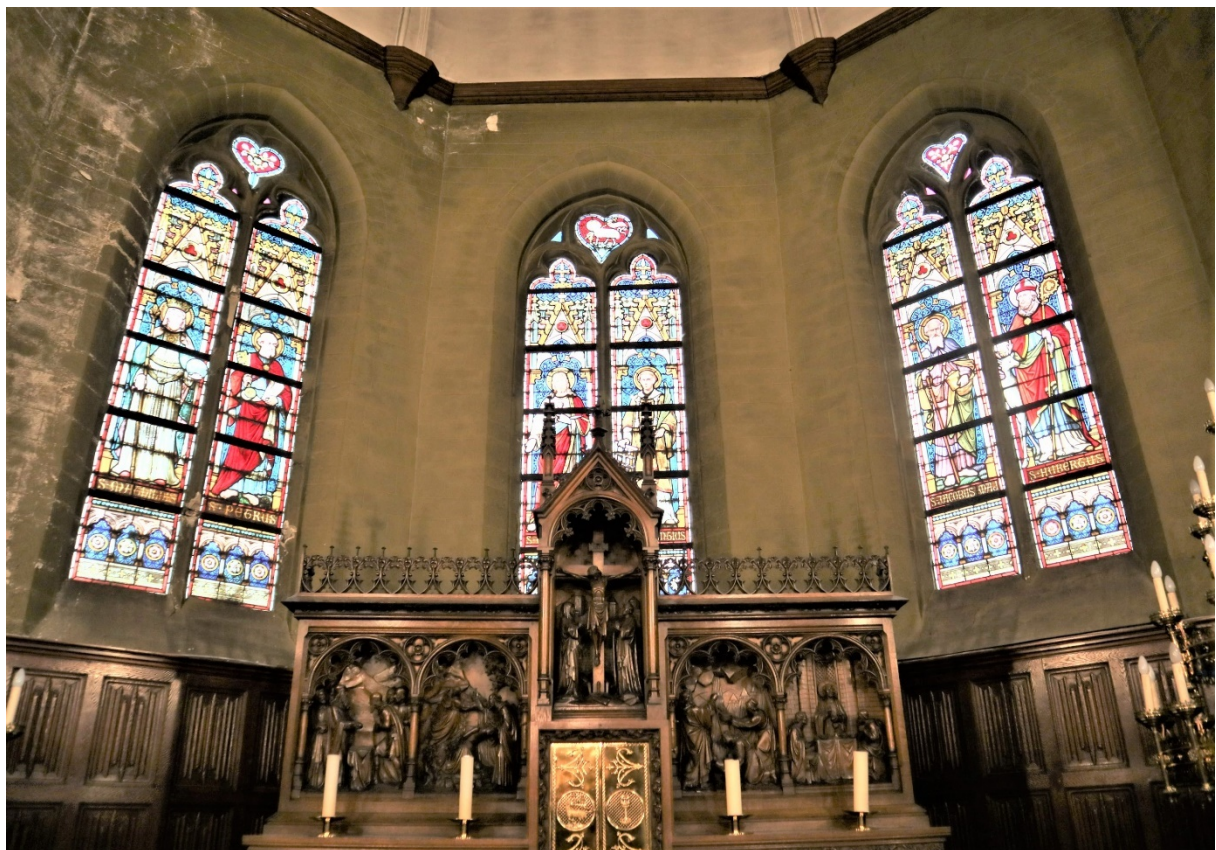
- Onder de ramen zijn er nogal wat druipsporen. Aan de binnenzijde zijn er ook nogal wat roestige onderdelen. Er zijn ook enkele gebroken kalibers (glasplaatjes).
- De raambruggen en de bindroeden zijn roestig; De bindloodjes zijn verweerd en komen los;
- Plaatselijk staat een paneel lichtjes bol;
- Door de druk van roestend metaal scheuren de witte stenen montanten; In het koor is de montant ernstig beschadigd; Er is een kaliber gebroken;
- In zuidelijke transept is bovenaan het glasraam een ernstige schade. Binnen is zichtbaar dat een stuk pleisterwerk is gevallen. Hier is het loodnet met kalibers beschadigd. Vermoedelijk is dit het gevolg van druk door roestend metaal.
- De voorzetbeglazing is in slechte toestand: lacunes en barsten

Figuur 42: De glas-in-loodramen van het koor, 2020

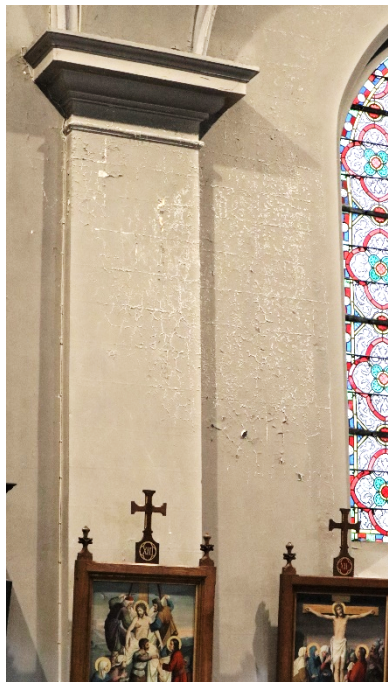
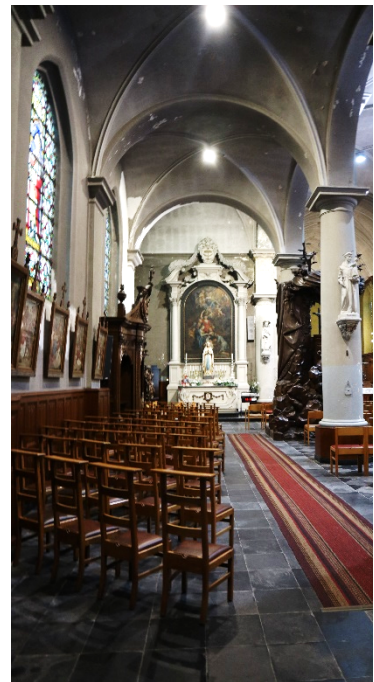
- Er is loskomende bepleistering
- De kunststof lambrisering bevat mogelijk asbest
- De geverfde gewelven zijn vervuild, een regelmatig en repetitief patroon van lichtere en donkere strepen is zichtbaar. Dit patroon valt volledig samen met de bovenliggende draagstructuur.
- Bij enkele tegels is het oppervlak redelijk afgeschilferd. Plaatselijk zijn er wat randen beschadigd of zijn er enkele tegels gebroken. Er ligt in elke zijbeuk telkens een loper. Deze is vervaardigd uit een harde vezel en heeft een open structuur waardoor er veel vuil en zand doorheen valt. Dit werkt dan als schuurpapier op de tegels zodat er veel krasjes ontstaan en ze lichter van kleur worden.

Figuur 51: Detail van de beschadigde bepleistering in de zuidelijke zijbeuk, 2020

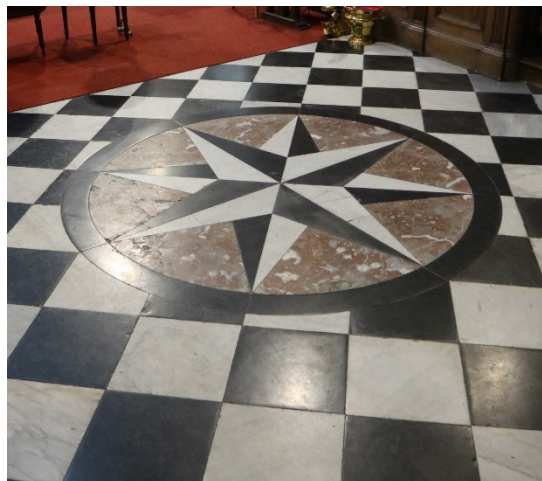
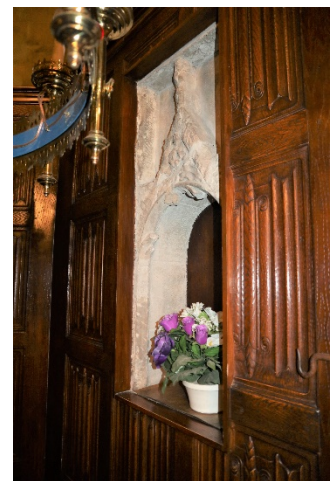
- Plaatselijk zijn er enkele gebroken tegels, maar ze liggen nog goed vast. Er zijn aan beide zijden kaarsvetspatten. Dit is vooral te merken bij de witte tegels
- Er is heel wat vochtschade aan de noordelijke zijde. Hier bladdert de bepleistering af en zijn er zoutuitbloeiingen
- De muren en gewelven zijn erg vervuild

Figuur 54: Vochtschade ter hoogte van transept, 2020

Figuur 55: Vochtschade in noordoostelijke hoek, 2020

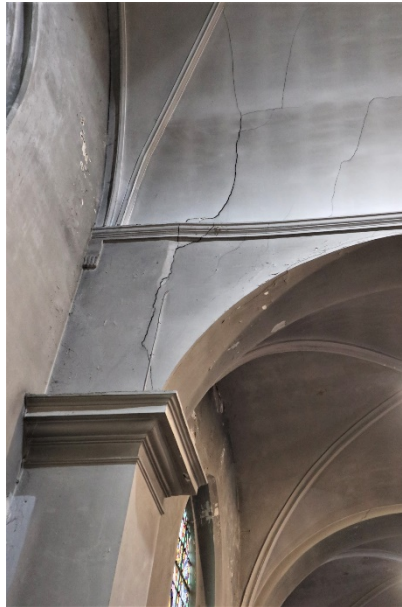
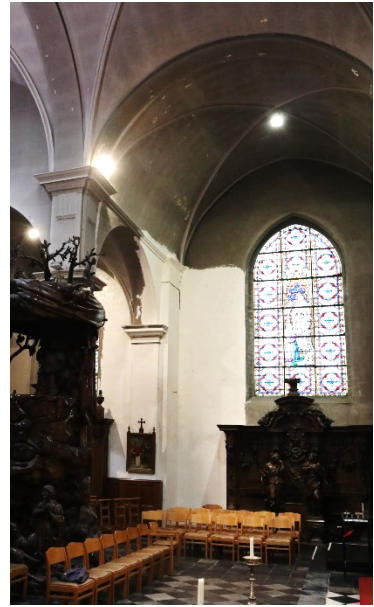
- Er zijn structurele barsten in het zuidelijke transept
- Er is loskomende bepleistering
- De kunststof lambrisering bevat mogelijk asbest
- Er werden reeds enkele restauratiewerken uitgevoerd, maar het interieur werd niet verder afgewerkt.
- De geverfde gewelven zijn vervuild, een regelmatig en repetitief patroon van lichtere en donkere strepen is zichtbaar. Dit patroon valt volledig samen met de bovenliggende draagstructuur.

Figuur 59: detail van de structurele scheur in zuidelijke transept naar zijbeuk, 2020
