## BEHEERSPLAN PASTORIE ONZE-LIEVE-VROUW-BOODSCHAPPAROCHIE + TUIN 2021\_04\_22

## **BEHEERSPLAN ONROEREND ERFGOED**

**Pastorie Onze-Lieve-Vrouw-Boodschapparochie  
en tuin.**

**Meuzegemstraat 84  
1861 Meuzegem - Meise**

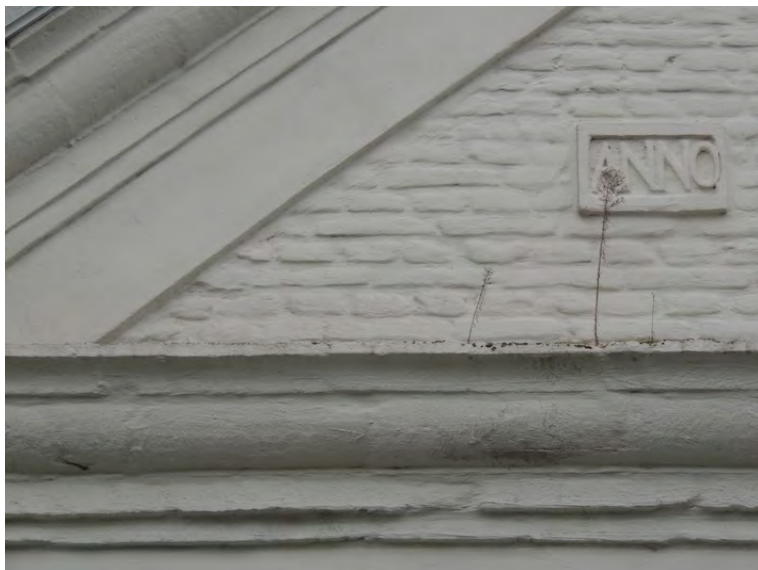
lijststenen van het fronton in de ZO-gevel en de houten bakgoot staat open en er treedt lichte scheurvorming op in de onderliggende lijst (Fig. 38).

Figuur 37: Begroeiing op de lijst onder het fronton (GG).

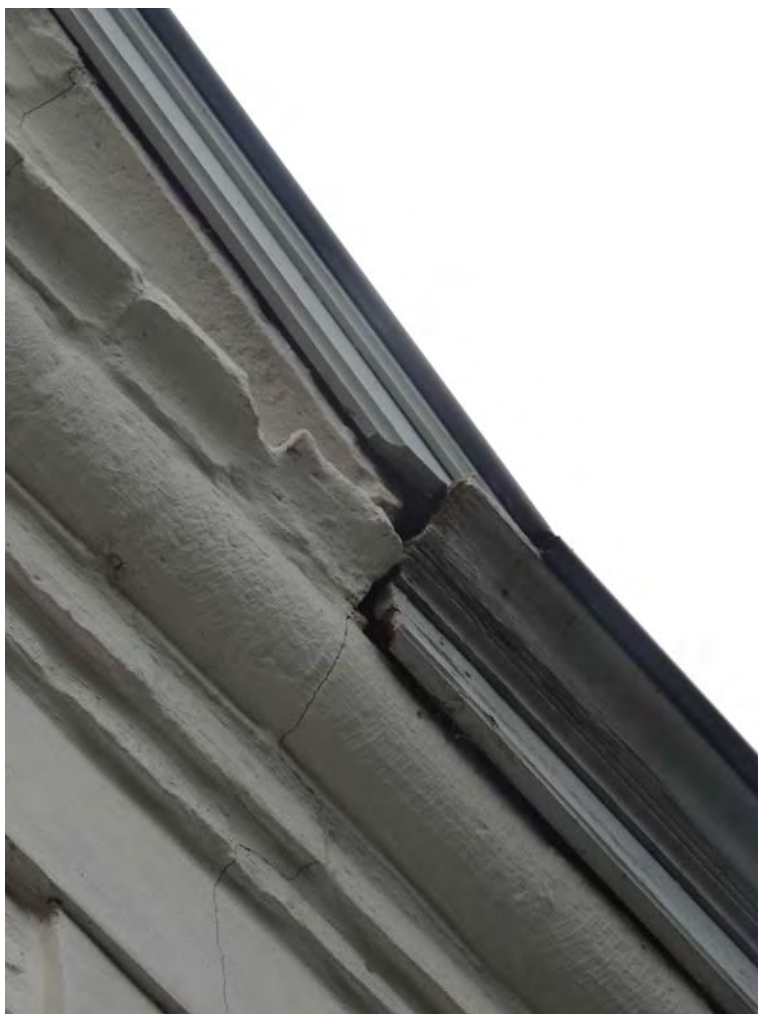
Figuur 38: ZO-gevel: aansluiting tussen lijst in natuursteen en kroonlijst (GG)

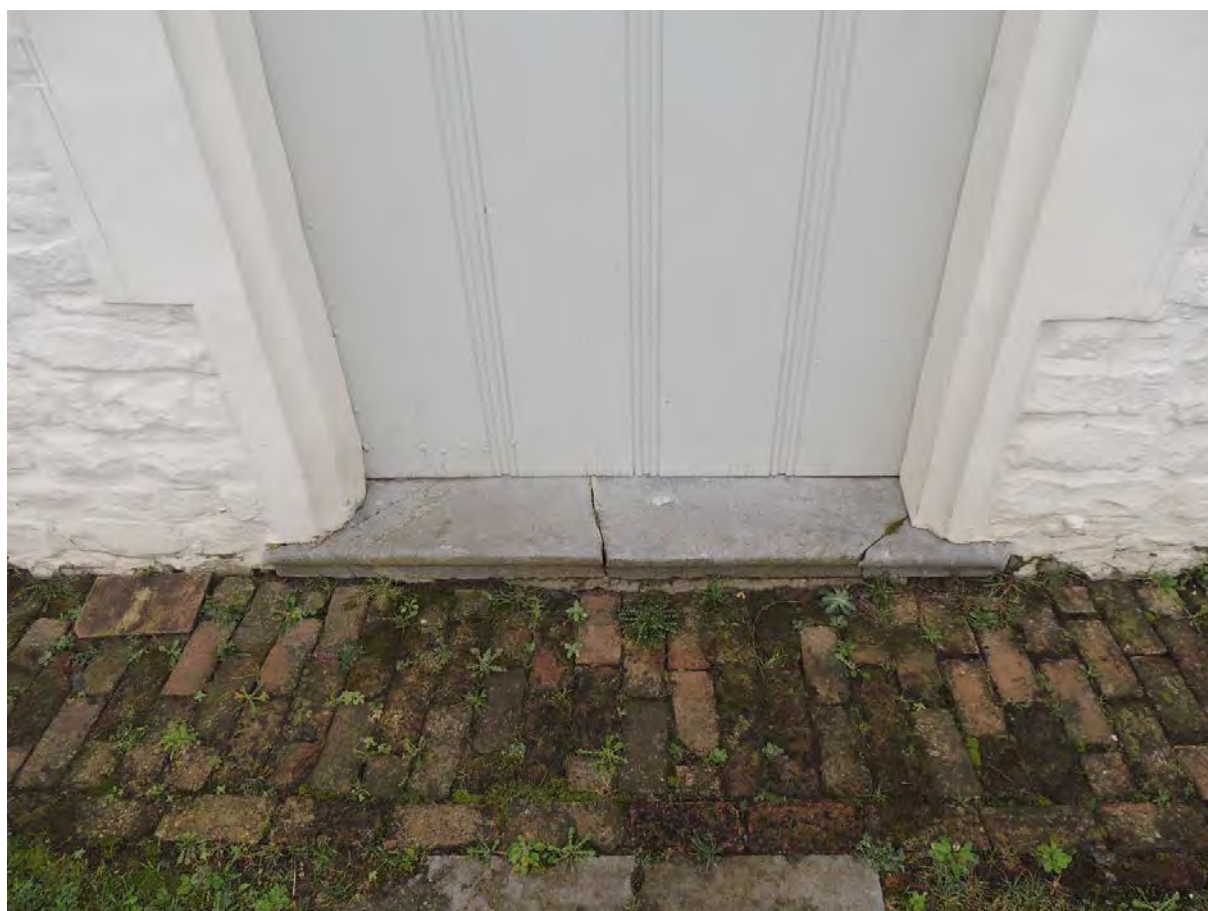
De raamdorpels in de ZO-gevel, de ZW-gevel en de NW-gevel werden uitgevoerd in blauwe hardsteen en zijn in goede staat. De deurdorpels in NW- en ZO-gevel zijn gebarsten (Fig. 39). Zolang ze hun functie kunnen vervullen stelt zich geen probleem maar dit dient opgevolgd bij het jaarlijkse onderhoud. De schoorsteendekplaten in blauwe steen zijn vernieuwd in Fase I en in goede staat.

Figuur 39: Deurdorpel in de NW-gevel is gebarsten. Het pad in keramische steentjes rond de pastorie dient regelmatig onderhouden te worden (GG).

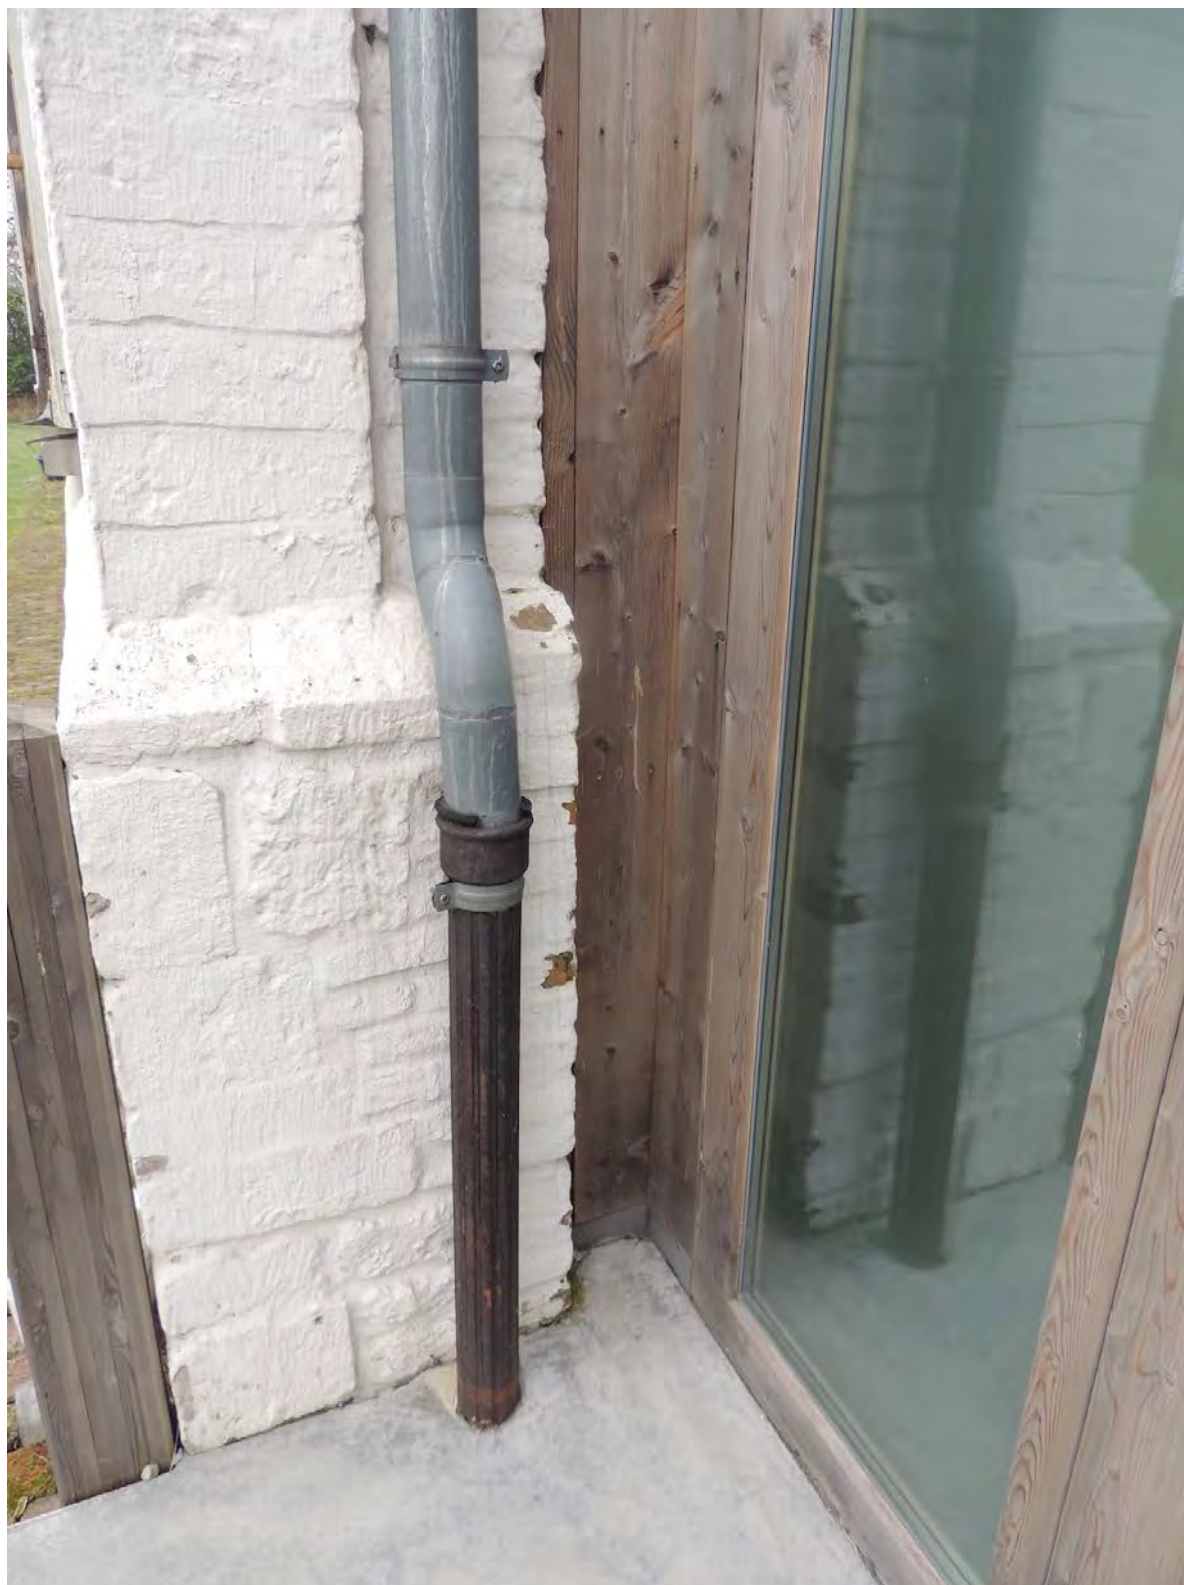
De verlaag op de plint van natuursteen is vervuild door opspattend water. Deze dient regelmatig afgeveegd tijdens het schoonmaken van het pad. Hier en daar is de verlaag afgesprongen wellicht veroorzaakt door plaatselijke slechte hechting. Regelmatige vijf-jaarlijkse retouche is noodzakelijk.

Figuur 40: Lichte beschadiging van de verlaag thv de aansluiting pastorie en nieuwbouw ZW-gevel. Het gietijzeren eindstuk vertoont roest (GG).

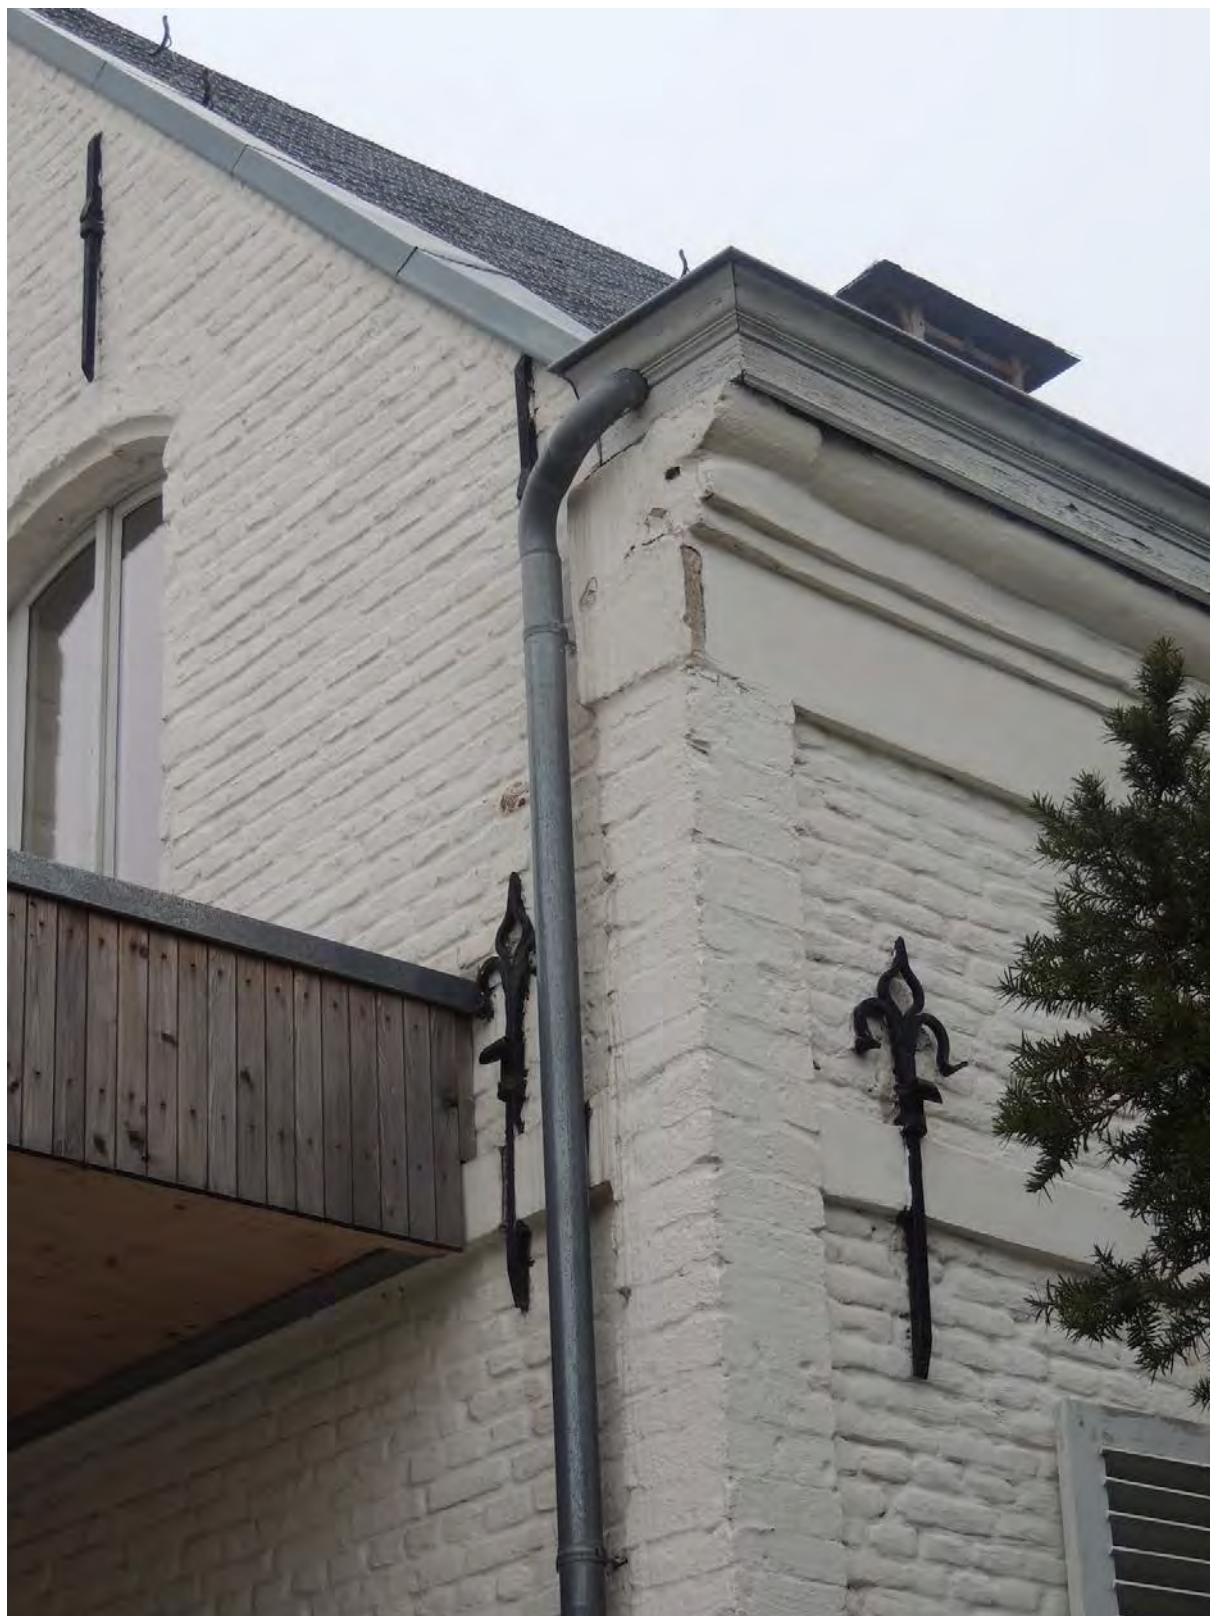
Figuur 41: Lichte beschadiging van de verflaag in de ZO-gevel (GG).

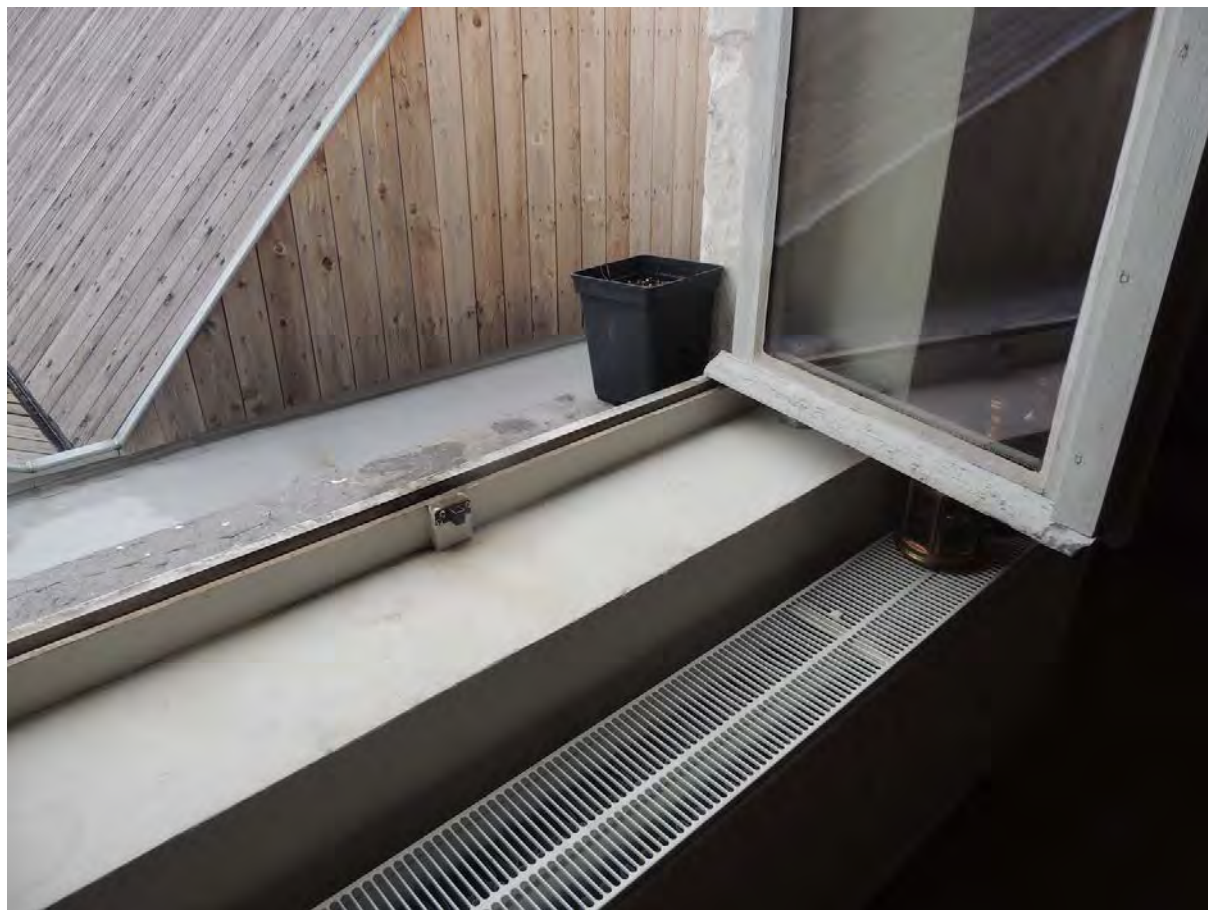
Figuur 43: Het schrijnwerk is schraal geworden en dient geschilderd (GG).

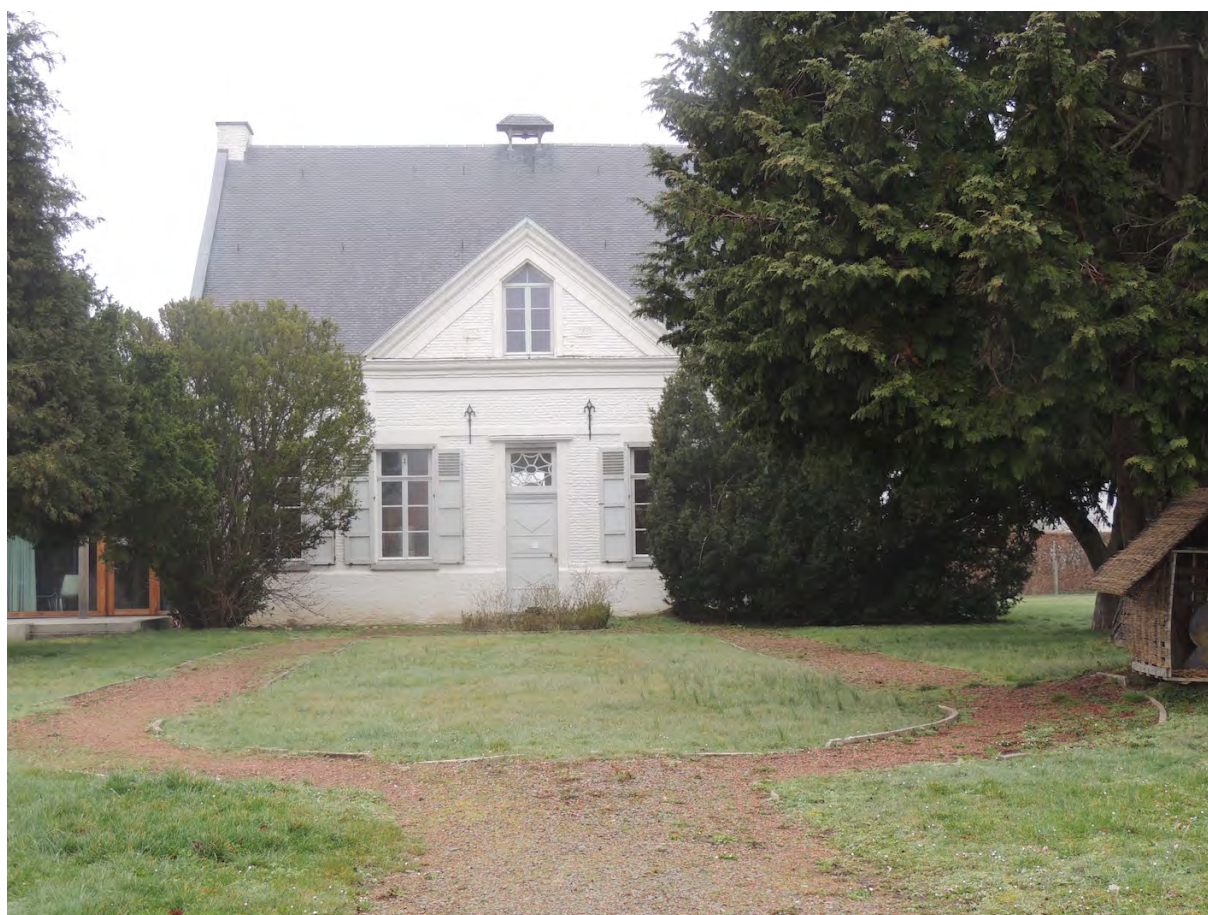
Figuur 49: Voortuin met pad in rode kiezels. De boordsteentjes zijn beschadigd. (GG)

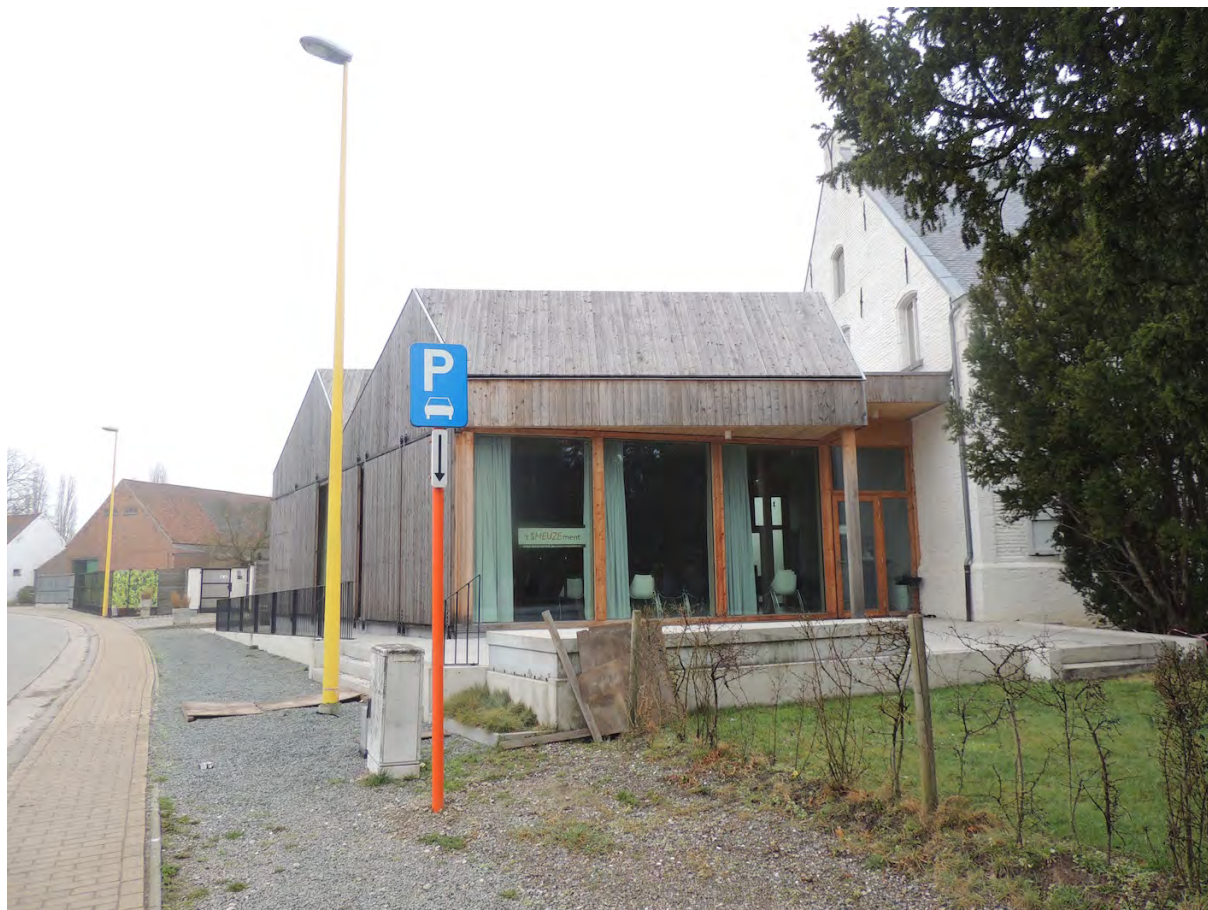
Figuur 50: verplaatsen van de haag tbv parking. Dit biedt een slordige indruk (GG).

De oorspronkelijke situatie wordt best hersteld.

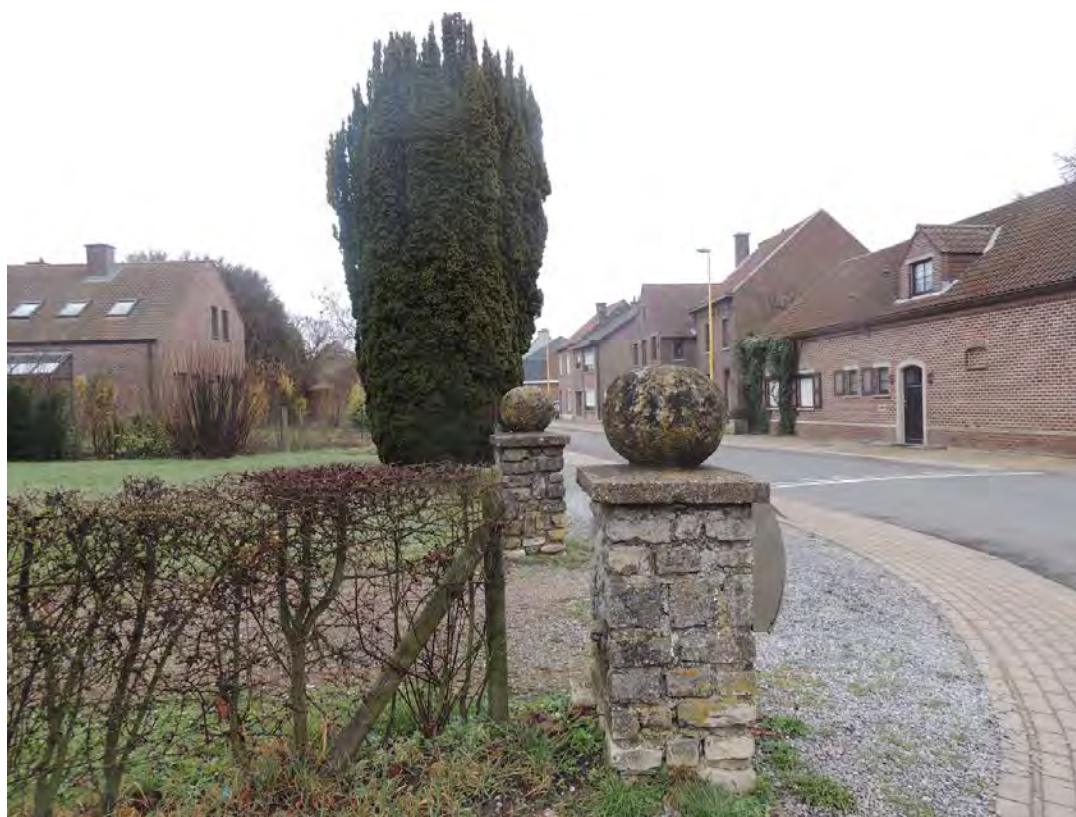
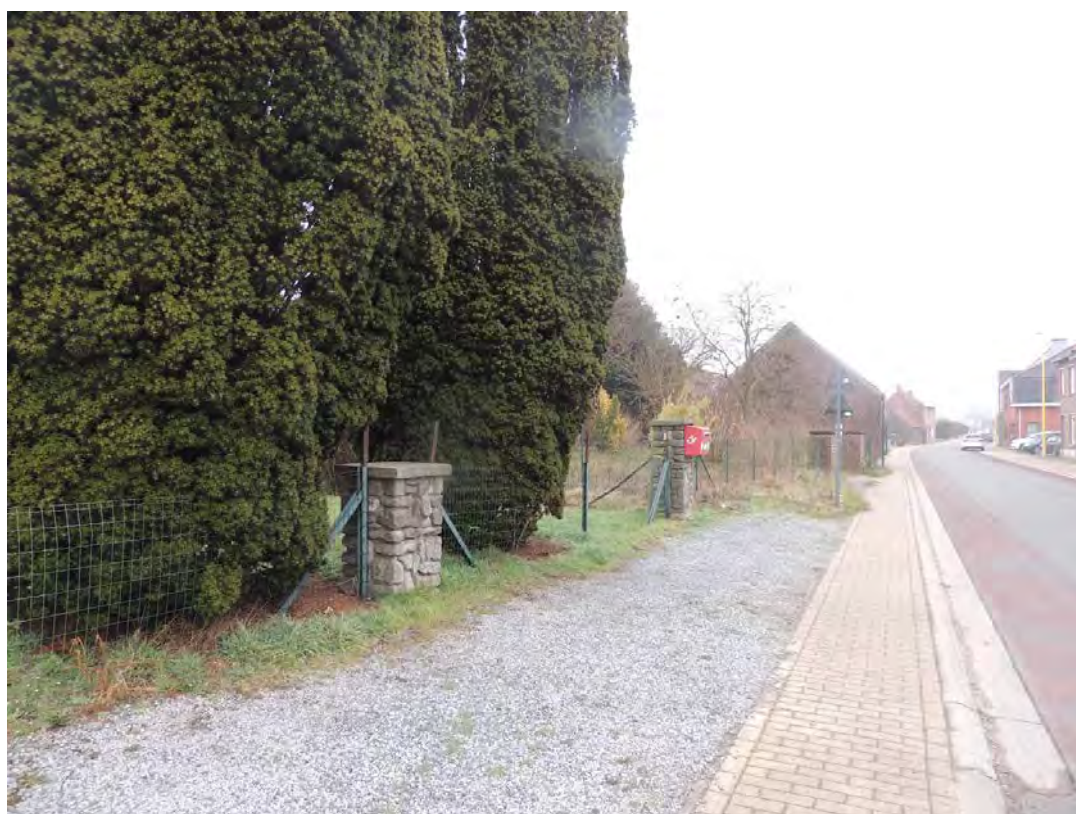
De voortuin was oorspronkelijk afgesloten door een poortje tussen twee pilasters in witte natuursteen die bekroond zijn met een natuurstenen bol. Verder zijn er nog twee pilasters die afgedekt zijn door een vlakke natuursteen. Deze 4 pilasters worden best gerestaureerd door ze te reinigen en herop te voegen (Fig. 51 en fig. 52). De draad die de tuin afsluit dient plaatselijk opnieuw bevestigd te worden. De bevestiging dient verbeterd te worden.

Figuur 51: De 2 pilasters aan de Zuid-Oostelijke tuinzijde waartussen een poortje was bevestigd (GG).

Figuur 52: De 2 pilasters aan de Zuid-Oostelijke tuinzijde waartussen de omheining is bevestigd (GG).

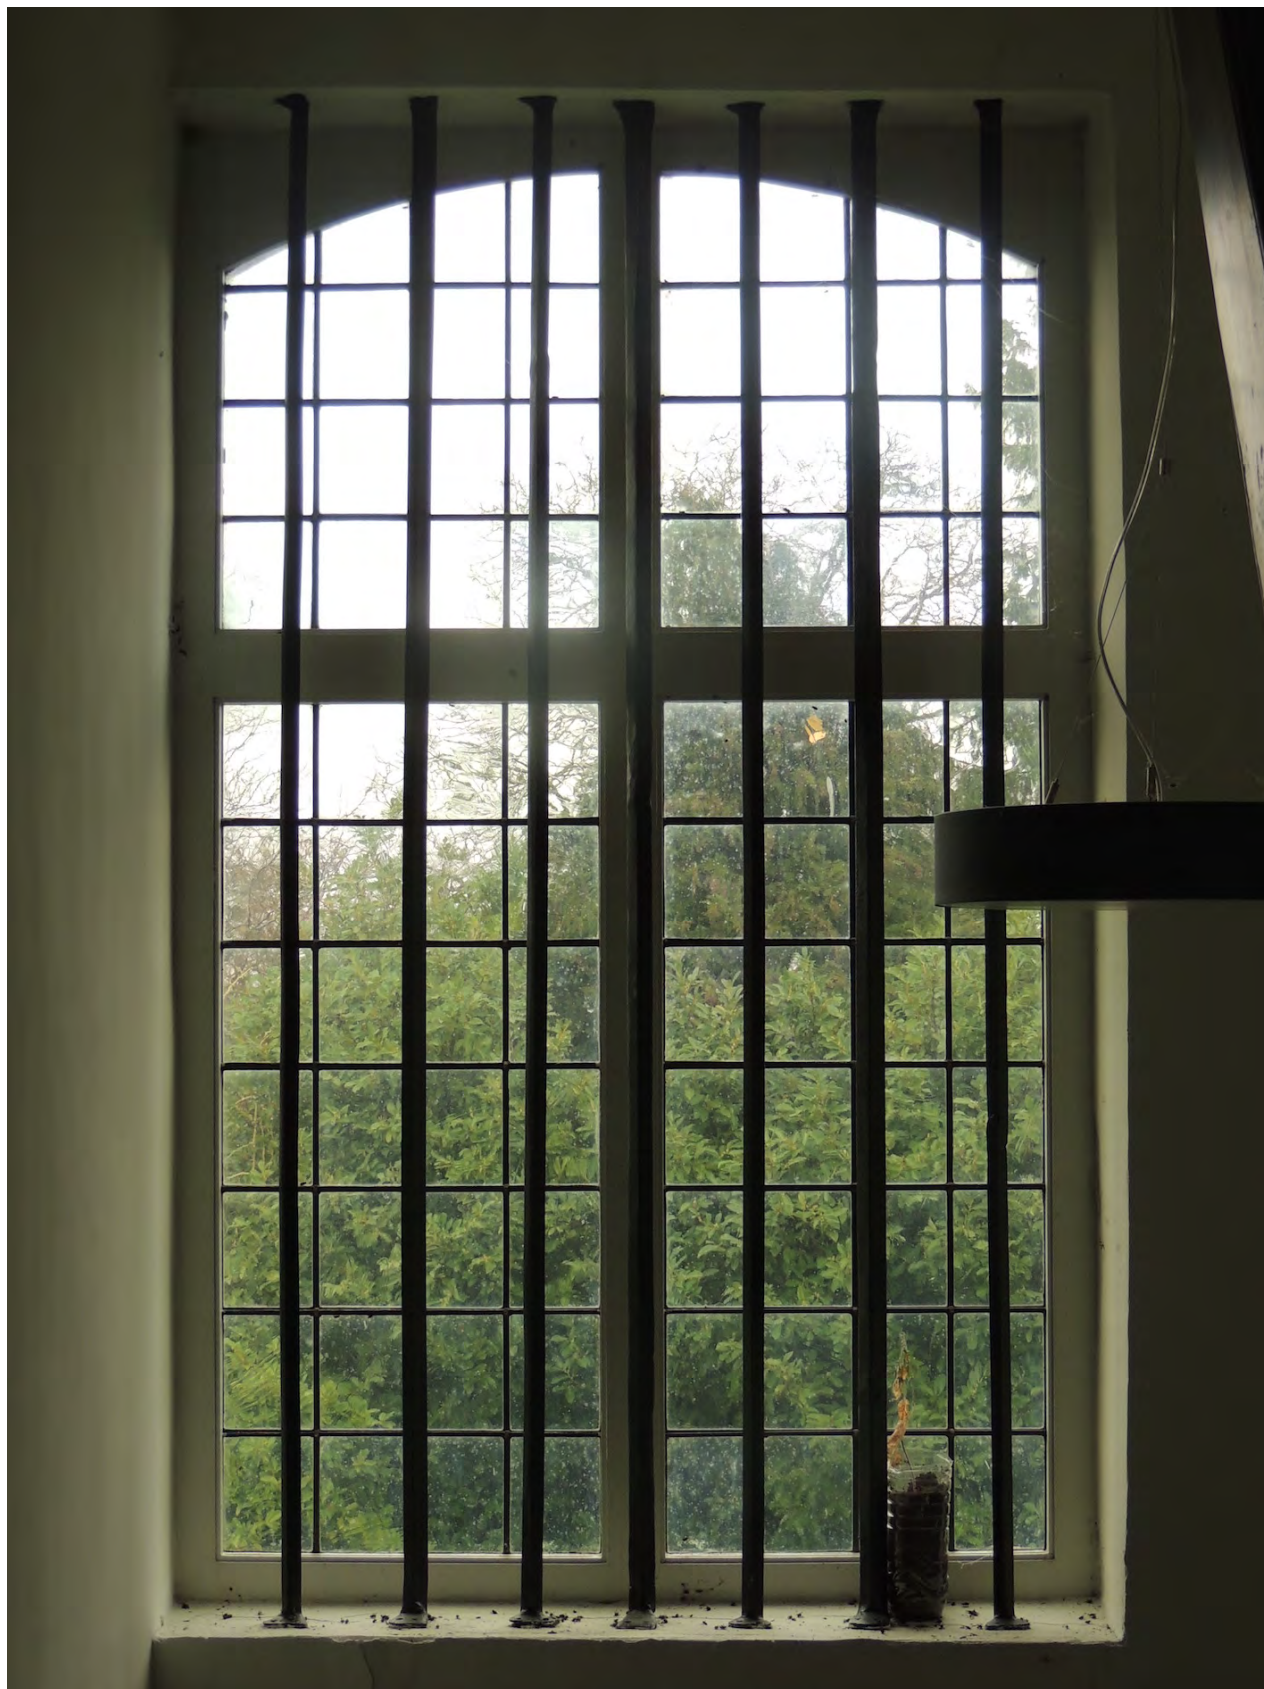
Figuur 56: Overlast van vliegen in de traphal en op de zolder.

Regelmatige inspectie van de dakconstructie blijft noodzakelijk
