## Eindverslag

De restauratie van het interieur van de pastorie van Meuzegem. Lot 2 Conservatie en restauratie van de historische muur- & plafondschilderingen in vertrek 0.1, 0.2, 0.3 en 0.4 en de restauratie van het stucwerk van de schouwboezem in vertrek 0.1 & 0.3.

FEBRUARI 2017

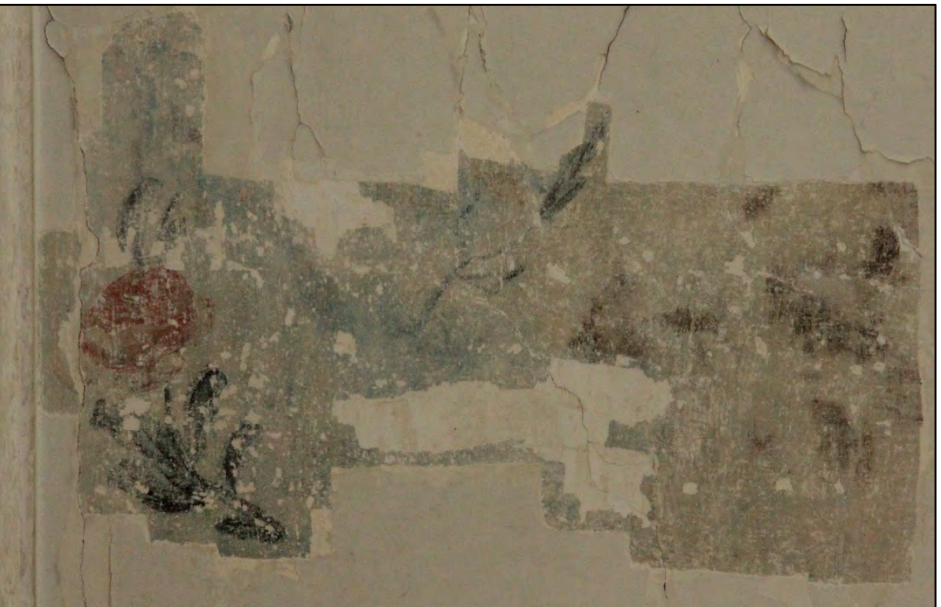
Testen met vocht gaven aan dat de plafondschildering hieraan gevoelig is, waarbij er pigmentverlies optreedt. De overschildering/retouche daarentegen kent een grotere vochtresistentie. De eerste overschildering met kalkverf verweekt door vocht en is eenvoudiger te verwijderen, doch deze techniek kan niet aangewend worden daar de onderliggende toestand niet gekend is (al dan niet aanwezigheid van retouche/overschildering). Testen met solventen gaven geen verdere verbetering voor het vrijlegproces. Het bevochtigen van de vrijgelegde muurschildering doorheen Japans papier (verveelen) laat de schildering krachtiger uitkomen met intensere kleuren. Ook wordt hierdoor duidelijk dat de fijne bruinbeige laag wel degelijk een overschildering/retouche is en dat de verflaag zeer ongelijmatig is aangebracht. Een tweede proefvrijlegging

FIGUUR 47: GROTERE VRIJLEGGING OP HET PLAFOND, UITGEVOERD DOOR DE AANNEMER VAN LOT 1. DE LICHTBLAUWE FASE MET GESCHILDERDE ROOS IS DE OUDSTE FASE, DE BEIGE BRUINE ACCENTEN BOVENAAN ZIJN EEN LATERE FASE/RETOUCHE.

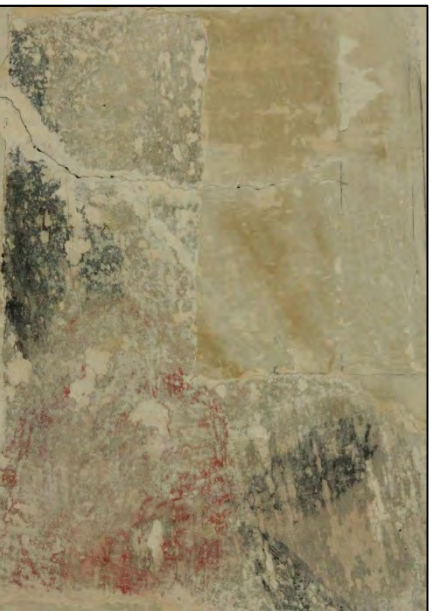
FIGUUR 49: GEDEELTELIJK VRIJGELEGDE ROOS, IN DE LINKER BOVENHOEK DE STAPPEN VAN VRIJLEGGING, MET ONDERAAN LIJMVERVERFEN, DAARBOVEN KALKVERFEN; DE DISPERSIEVERFEN ZIJN REEDS VERWIDDERD.

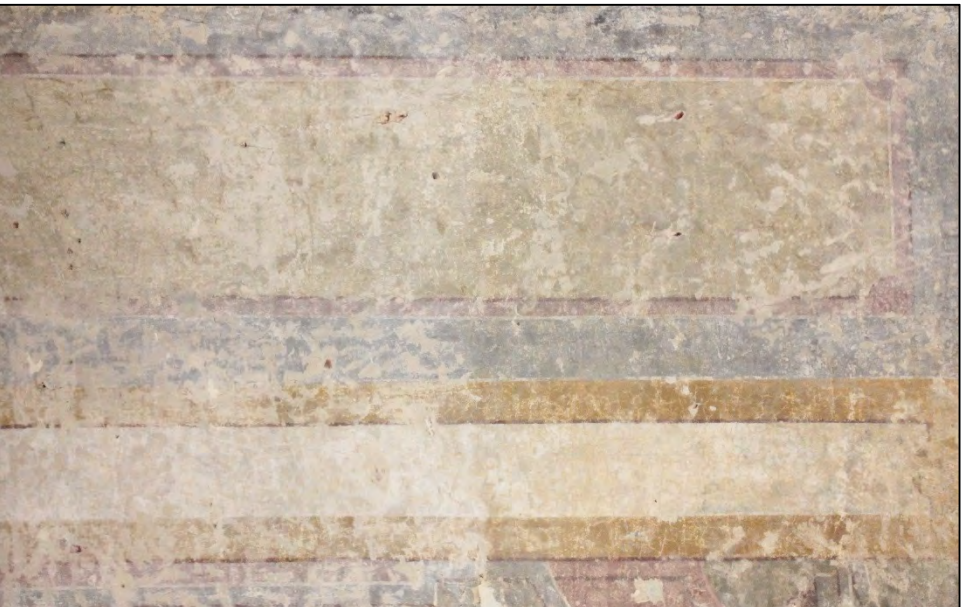
Kenmerkend is de schade aan de meest naar voor stekende delen van de soms sterk glooiende pleister. Oorspronkelijke textuur van borstelstreken is daar dan ook meestal volledig verdwenen. Wat resteert van de picturale laag is daarom voornamelijk de kleur en niet de oorspronkelijke verftoets. Veel nuance zal verloren zijn gegaan. Best bewaard zijn kleine delen die dieper gelegen zijn ten opzichte van het oppervlak; hierdoor bleven ze gewijwaard van afsteken. De meest vooruitstekende delen of bolle zijdes in de glooiingen zijn vaak verdwenen waardoor een vrij evenredig patroon van lacunes tot in/op de pleister ontstond, verspreid over het gehele oppervlak. Vrij typisch is dat de moeilijker bereikbare delen (hoog of lastige hoekjes) iets meer werden gevrijwaard. Dit alles resulteert in een gehavend uiterlijk met schade in vlekkenpatroon (tijdens de werken soms omschreven als "luipaardvel") waarbij de schilderijen vooral nog leesbaar bleven dankzij hun vrij strak geometrische compositie.

De oorspronkelijke picturale laag was afgaande op de weinige volledig bewaarde restanten veel dieper van kleur en stond wellicht harder. Retouche naar het originele zou niet verantwoordbaar zijn vernits dit zou betekenen dat 90% van het oppervlak zou moeten worden overschilderd. De gesletten picturale kleuren zouden het uitgangspunt moeten blijven. De kenmerkende harde lijnen en contrasten blijven meestal zichtbaar ondanks het schadebeeld, maar leesbaarheid zou dan ook al sterk gebaat zijn met het voorzichtig doortrekken van de schaduwlijnen en kleurvlakken. Retouche zou in functie moeten staan van het verhogen van de leesbaarheid van die lijnvoering en van het mitigeren van de storende retouches door de kleur te verzachten en aan te passen op de omgeving. Een volledige integratie van de schade tot op mortellaag zou echter niet mogelijk zijn; het vlekkenpatroon van schade zou altijd zichtbaar blijven.

FIGUUR 75: RECHTER BOVENHOEK VAN DE NOORDOOSTELIJKE WAND VÓÓR RETOUCHE. DE PICTURALE LAAG IS STERK GEHAVEND.

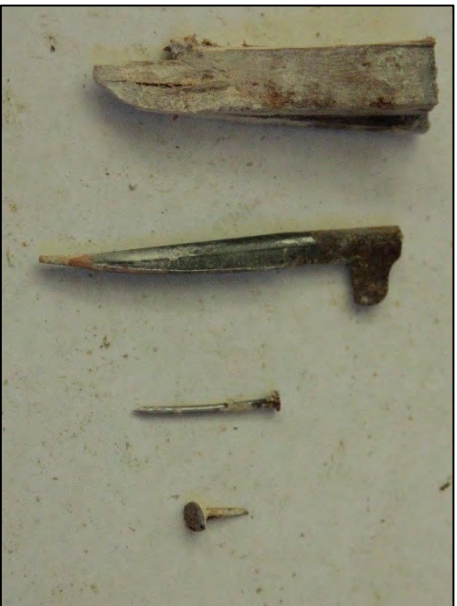
FIGUUR 84: PLUGGEN EN NAGELS UIT VERSCHILLENDE TIJDVAKKEN WERDEN UIT DE WAND VERWIJDERD.

Nog aanwezige nagel, (houten) pluggen, stopfels van kranten... werden voorzichtig verwijderd, fijne nagels waarvan de kop in de muur was gedreven werden met behulp van een dremel en een fijne boorkop uit de wand gehaald. Ter hoogte van de dichtgemetselde deur in de noordoostwand werd er simultaan fixatie van de bepleistering uitgevoerd. Enkele malen werden er doken aangetroffen (meestal aan weerszijden van vensteropeningen) die niet konden worden verwijderd zonder schade te maken doordat zij onder niveau zaten. Er werd geopteerd om ze te laten zitten en in situ te behandelen tegen verdere corrosie. Die behandeling bestond uit het mechanisch zo veel als mogelijk verwijderen van roestvorming, het tweemaal aanstippen van het oppervlak met een oplossing van tannine 10% in ethanol en een slotvernis van 10% Paraloid B72. Na droging konden de gaten gewoon met mortel worden opgevuld.

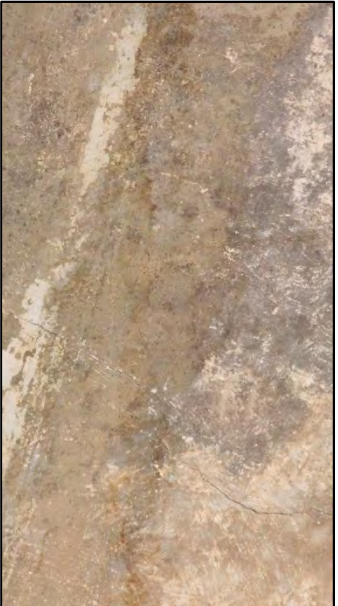
FIGUUR 89: DETAIL MET VOCHTKRINGEN/SPATTEN VAN DE ONBEKENDE BRUINE SUBSTANTIE.

Het gehele plafond bleek, na vrijlegging, ooit te zijn verontreinigd met een onbekende bruine substantie die een zeer vlekkelig resultaat gaf. De substantie bleek watergevoelig te zijn. Het ging niet zozeer om een laag die op de picturale laag lag, maar eerder om een ingedrongen dunvloeibaar product. Contaminatie zou ook van bovenaf kunnen zijn gebeurd.

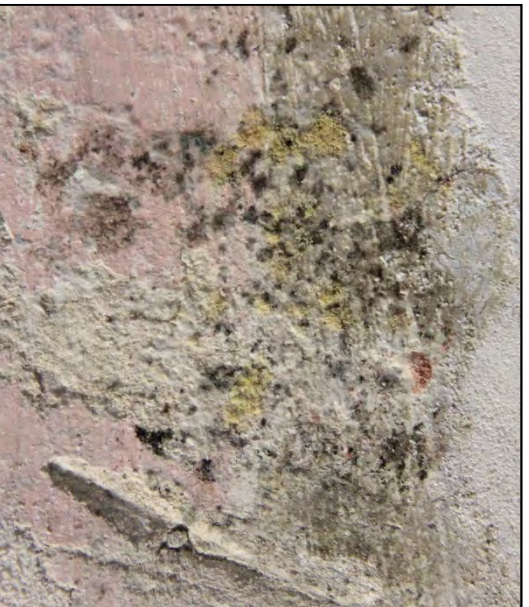
**Zwarte schimmel:** de meest verspreide schimmel, kwam voor in alle ruimtes in meer of mindere maten én op al het (oud) schilderijwerk. Voornamelijk massaal aanwezig in ruimte 0.3 op de muurschildering én in ruimte 0.1 op de nieuw bezette wand en op het plafond ter hoogte van de blusschade. Gelukkig is daar geen plafondschildering aanwezig. Ruimte 0.4 en 0.2 waren in veel mindere mate aangetast, doch bij 0.2 werd er nog niet verwarmd.

FIGUUR 107: ZWARTE EN GELE SCHIMMEL IN RUIMTE 0.3.

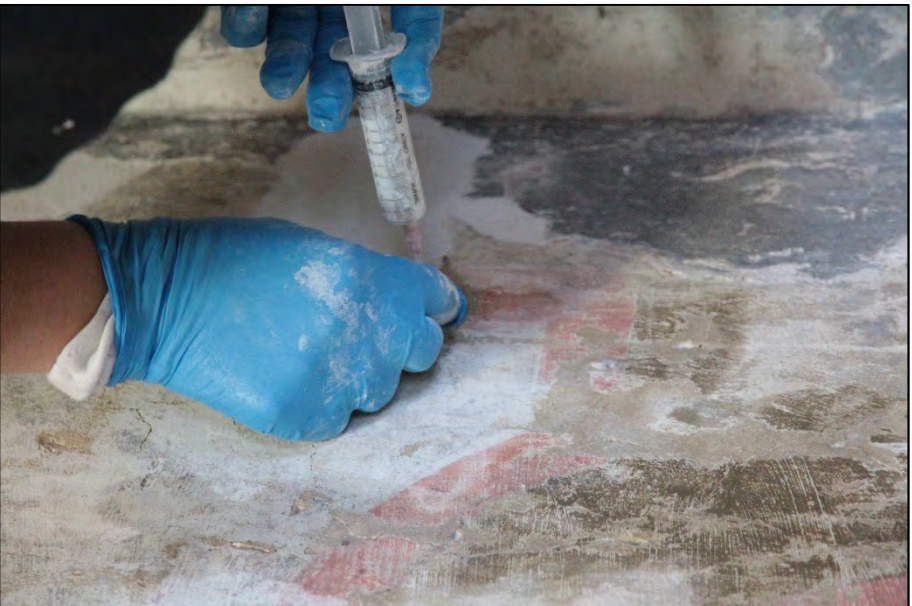
FIGUUR 117: INJECTIE MET KALKCASEÏNAAT.

De te behandelen zone werd steeds eerst stofvrij gemaakt; in geval van achterliggende holtes werden deze proper geblazen met een blaaspeer. Indien het een fragiele zone betreft, zoals bijvoorbeeld rond de dichtgemetselde deur in de noordoostwand, wordt eerst een beschermende facing van Japans papier aangebracht. De holte of het te fixeren breukvlak werden voorbevochtigd met gedemineraliseerd water en ethanol (1:1) om de indringing van de lijmstof te optimaliseren. Vervolgens werd kalkcaseïnaat voorzichtig geïnjecteerd met behulp van injectienaalden. Door het uitvoeren van herhaalde

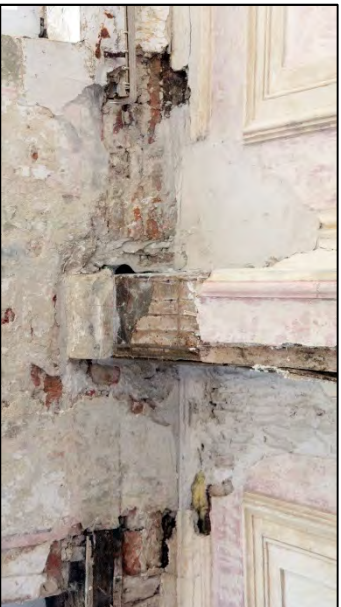
De noordelijke aansluiting van moerbalk op wand vertoonde erg veel schade. Door een voorgaande aannemer was hier een polymeerchemische balkkopherstelling uitgevoerd. Teneinde een reconstructie uit te kunnen voeren met de authentieke materialen diende daarom allereerst een nieuwe, geschikte drager voorzien te worden waarop kalkmortel zou kunnen hechten. De situatie werd bemoeilijkt doordat de balk een sterke doorbuiging en torsing kent om een perfecte aansluiting

FIGUUR 124: ZONE ROND DE BALKOPHESTELLING NA SANERING VAN GEDEGRADEERD PLEISTERWERK.

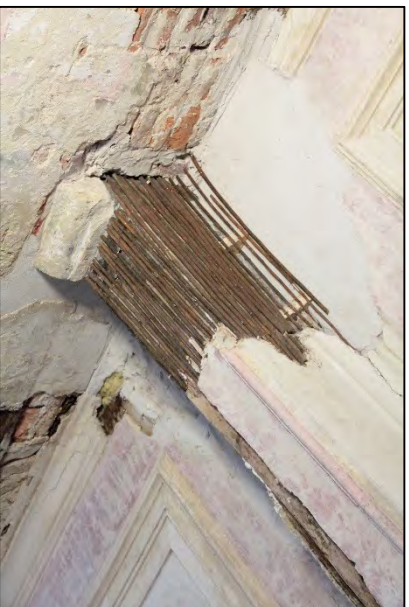
FIGUUR 124: ZELFDE ZONE NA AANBRENGEN VAN NIEUW DRAGER MET WILGENTAKKEN EN KOPERDRAAD.

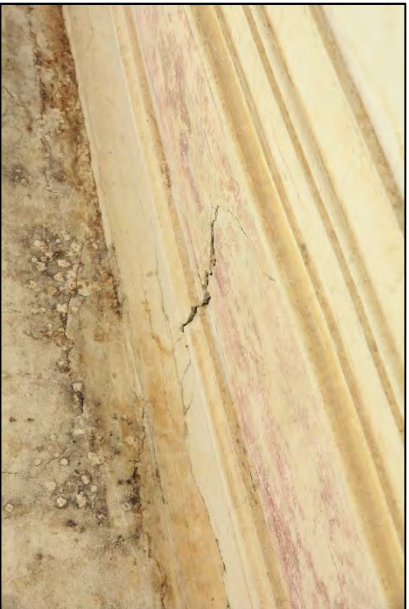
FIGUUR 125: SCHEURVORMING EN VERZAKING IN DE BUTENLIJSTEN. DEZE NIVEAUVerschillen zijn niet steeds te verhelpen.

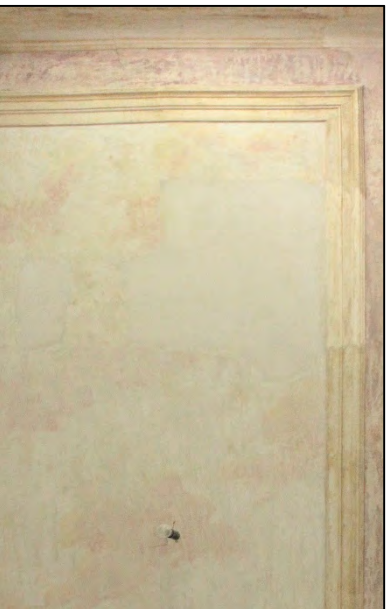
FIGUUR 126: DE GROTE LACUNE integreert goed in de schakeringen van het plafond.

Dieper lacunes elders in het plafond werden opgebouwd uit 2 tot 3 lagen mortel. Afhankelijk van de te vullen diepte werden er uiteenlopende zanden gebruikt met verschillende korrelgroottes en verdelingen, allen siliciumhoudend. Er werd steeds gewerkt met de vaste verhouding 3 volumedelen droog zand op 1 volumedeel vette kalk (Cepro Crema di Calce).

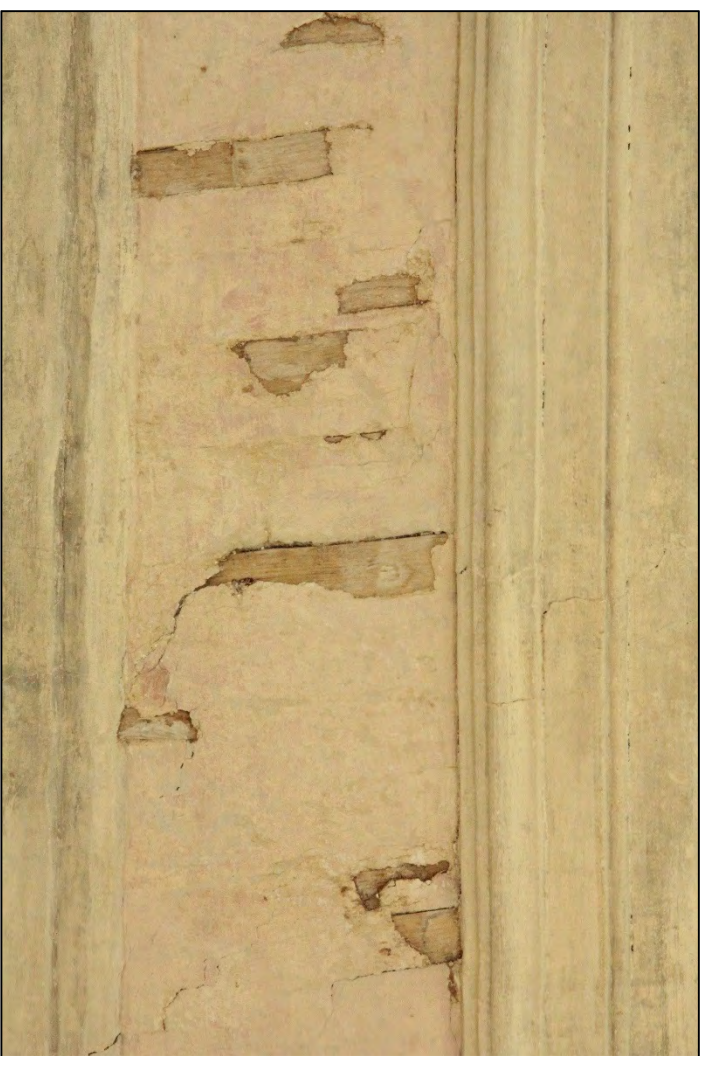
De hoek in het plafond met de 18<sup>de</sup>-eeuwse vervollediging na verwijdering van de hoekschouw.

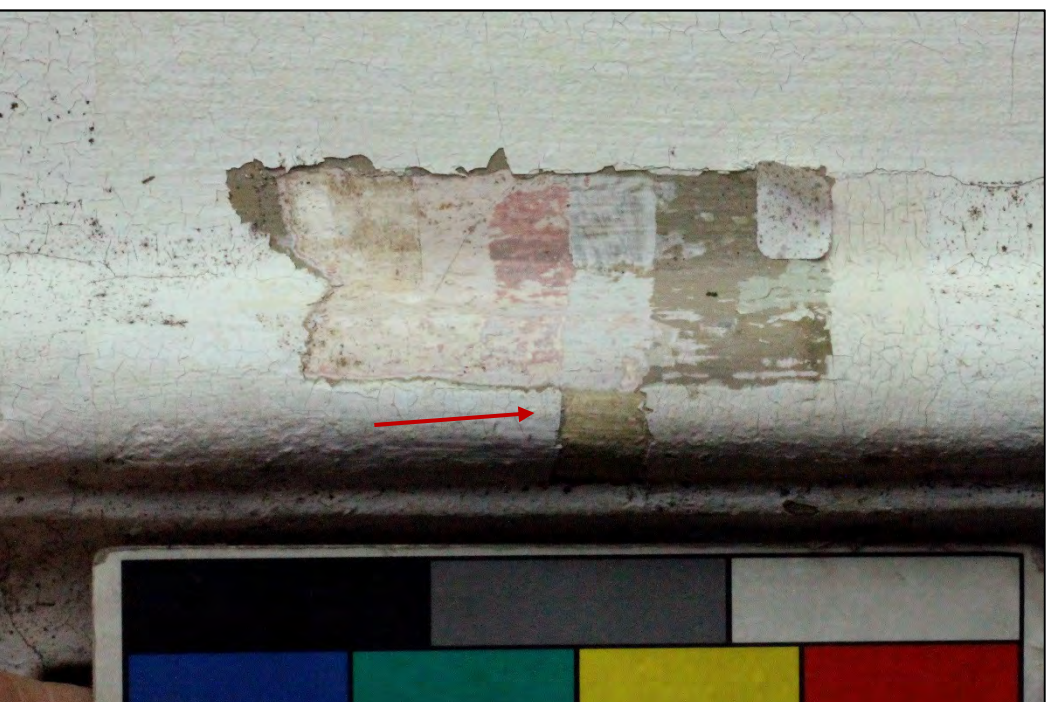
Een stratigrafie uit eerder onderzoek op het lijstwerk van de schouw. Het met rode pijl aangeduide vlak was onze uitbreiding van de naastgelegen witte laag. Het gaat dus wellicht om een loodwitverf die bij gebrek aan licht geel is verkleurd. In de eerdere onderzoeken was de kleurstelling dus niet geel maar wit in deze fase.

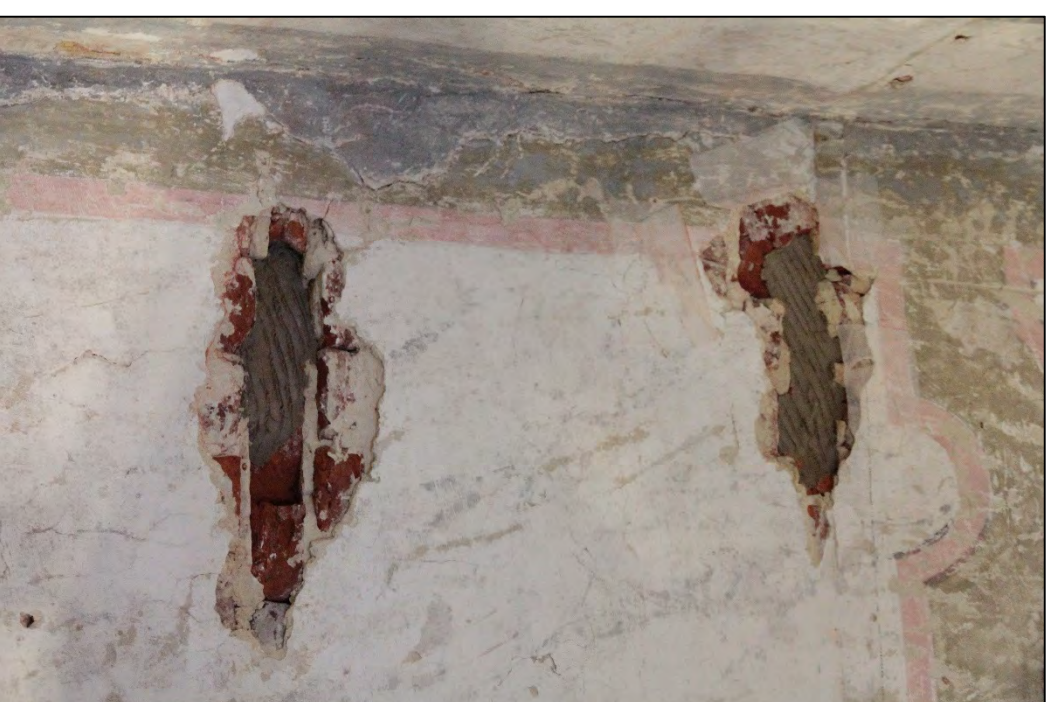
In de oostelijke hoek waren in een voorgaande fase per ongeluk aan deze zijde verankeringen geboord. Deze binnenwand was niet of onvoldoende ingebonden met de buitenwand. Het lijkt er op dat cement gebruikt werd voor de verankeringen. Daarom werd door ons een onderlaag van traskalk aangebracht.

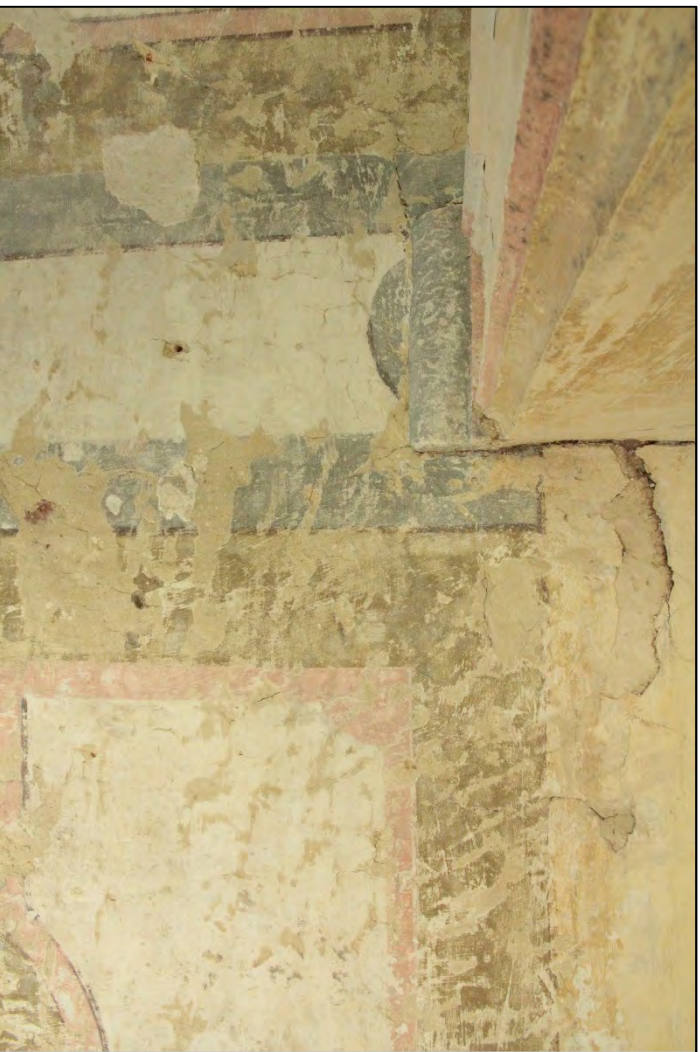
Tijdens vrijlegging. Bovenaan is er scheurvorming en opstuwing in de aansluiting tussen kooffijst en wandvlak, een hier vaak voorkomend probleem.

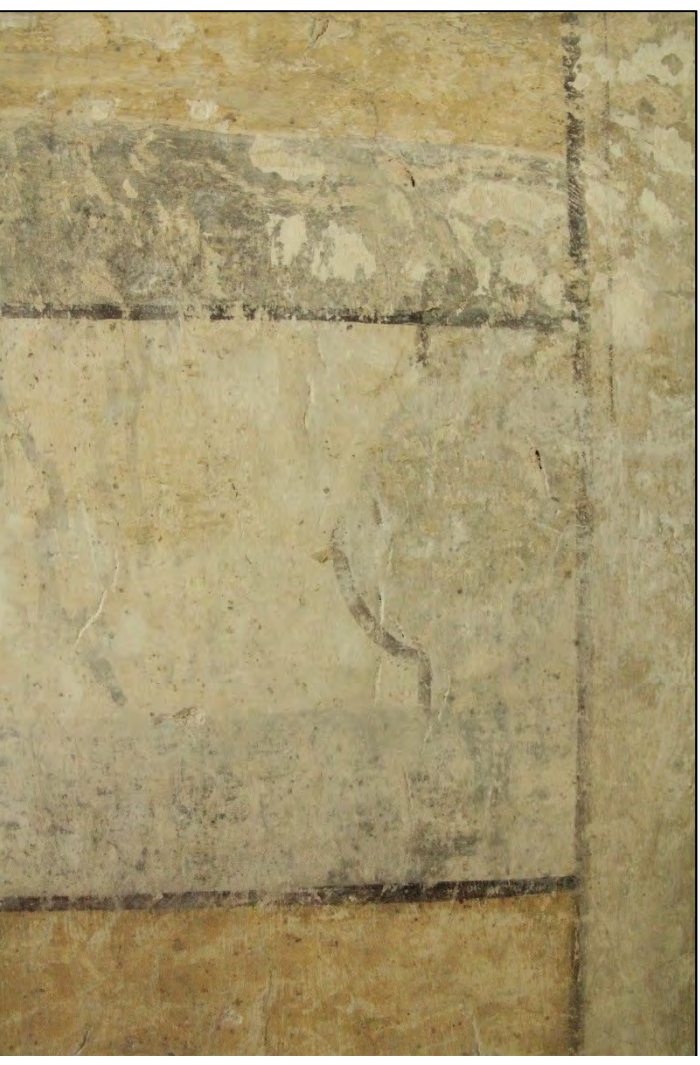
Een foutje in de oorspronkelijke schildering: de linkse verticale lijn mocht niet tot bovenaan worden doorgetrokken.

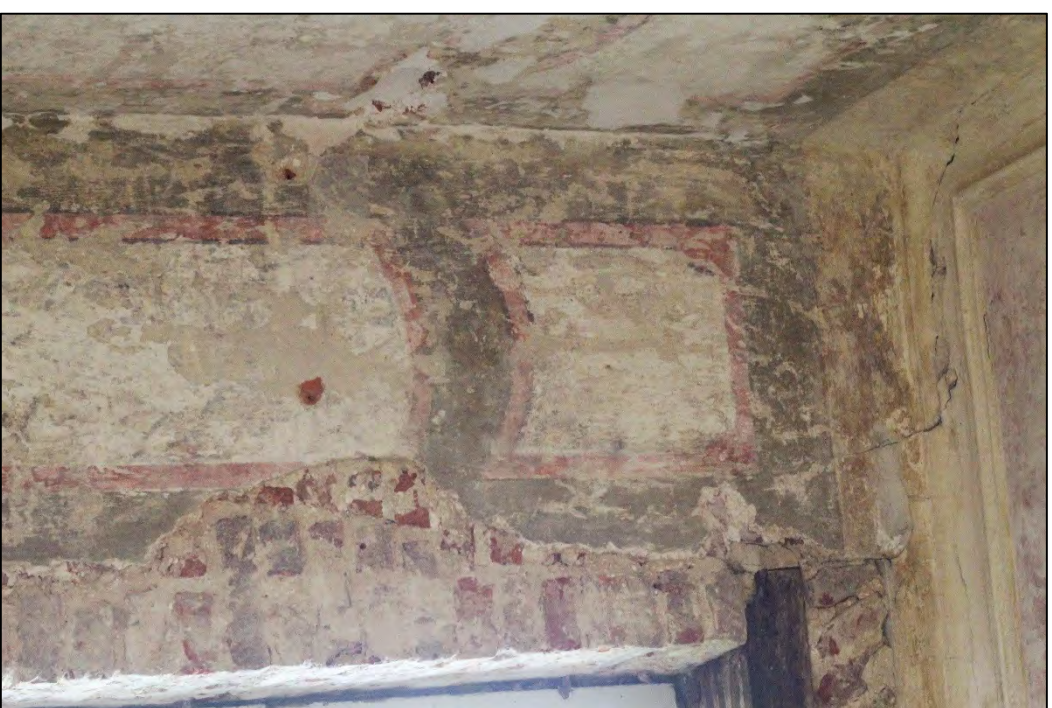
Ongeveer dezelfde hoek na vrijlegging en verwijderen van storende invullingen. Het wandvlak links werd al ingevuld met kalkmortel.

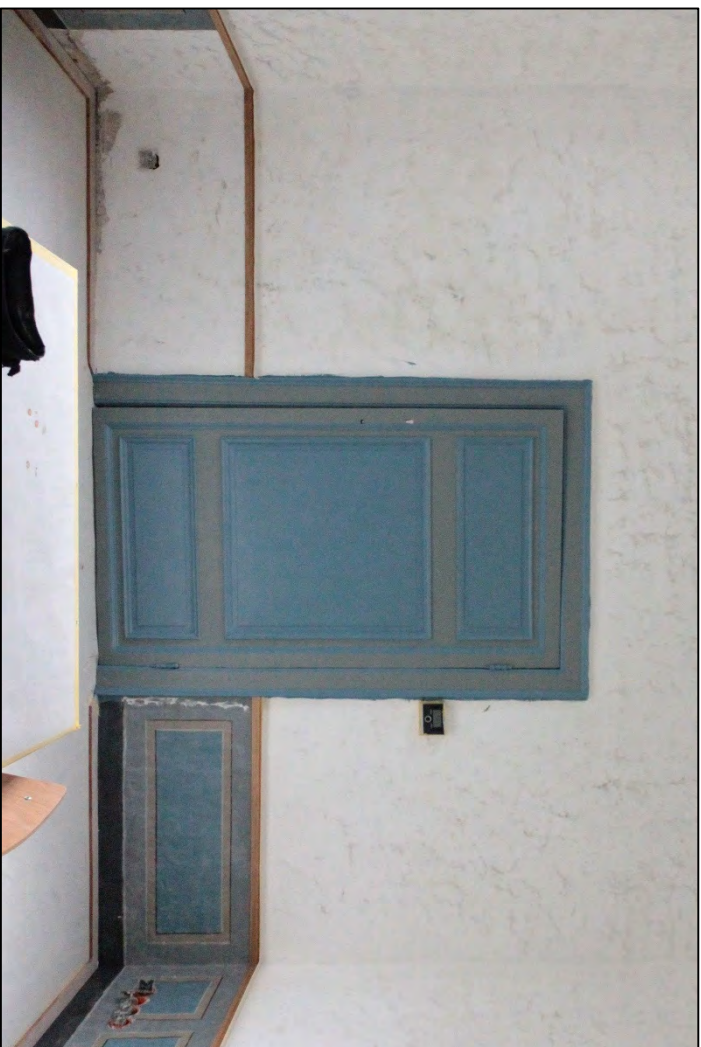
Zicht op de zuidwestelijke wand na retouche. Het vlak links van de deur was blijkaar eveneens uitgespaard. Hier was geen zwarte kloosterplint aanwezig. De schade rechts van de deurlijst was inmiddels nieuw, veroorzaakt door de schilder van de deuren (aannemer lot 1).
