**BEHEERSPLAN PAROCHIEKERK SINT-MEDARDUS & - GILDARDUS ROSSEM  
2021-07-05**

**BIJLAGE 9 – BEVEILIGING & ONDERHOUD VAN DE KERK**

## Bijlage 9 – Beveiliging en onderhoud van de kerk

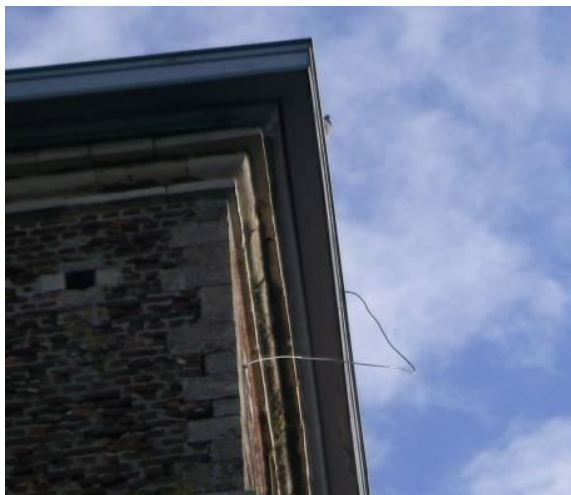
Fig. 1 (MW)

De bliksemafleiding is in goede staat. Aan de zuidelijke gevel, bovenaan komt de bliksemafleiding los. Om de werking van de installatie te laten testen wordt best beroep gedaan op een gespecialiseerde firma.

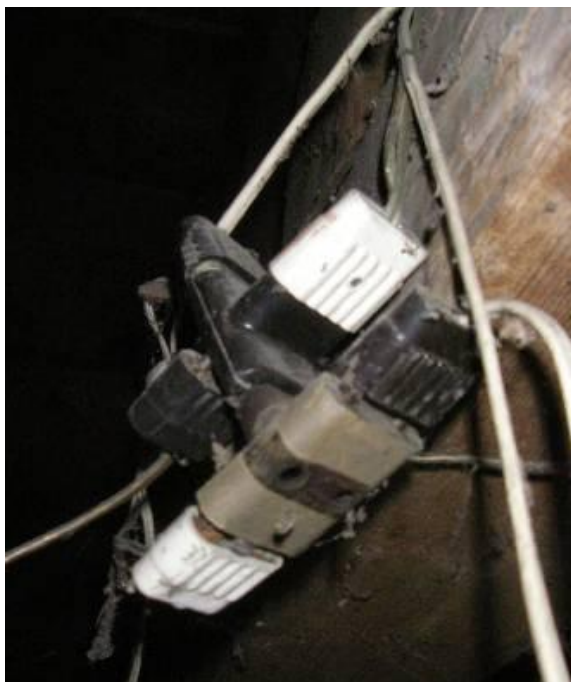
Fig. 2 (MW)

De elektriciteitsinstallatie is verouderd. Er is kans op kortsluiting. Voornamelijk op de zolder liggen kabels bloot en zijn verouderde verdeelkasten gebruikt.

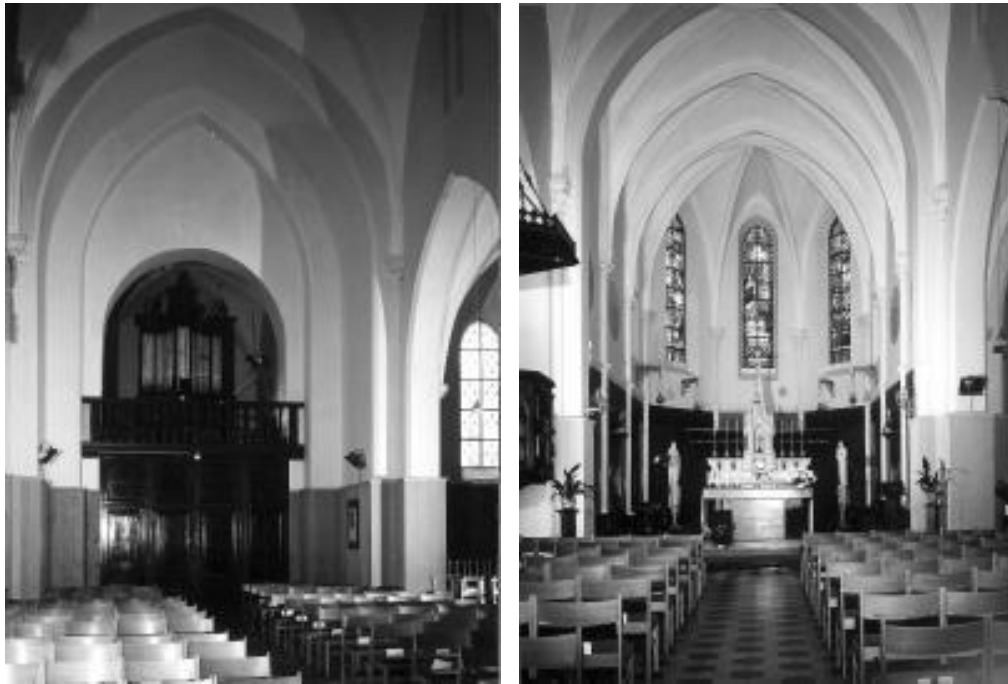
Fig. 3 en 4: credits KIK-IRPA, Brussel , 1976

Op de foto's uit 1976 is te merken, dat er destijds infraroodgasbranders stonden opgesteld. Momenteel staat er een heteluchtinstallatie. Meer info over kerkverwarming is te vinden in het artikel 'Verwarming in kerken' dat werd gepubliceerd in de Nieuwsbrief info (2006). Ook te vinden op [www.monumentenwacht.be](http://www.monumentenwacht.be) bij ledeninfo.

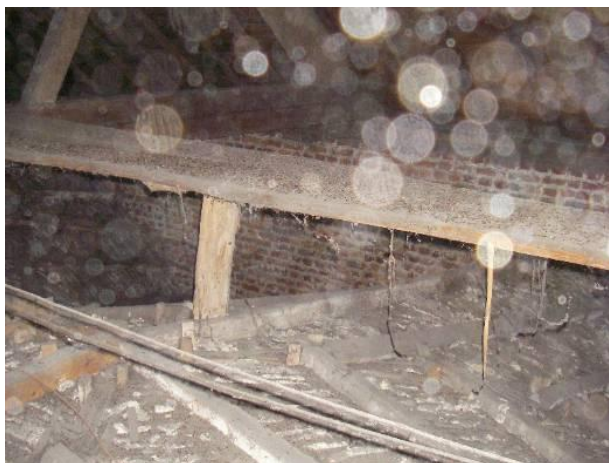
Fig. 5 (MW)

De loopbrug op de zolder van de hoofdbeuk is onveilig; deze bestaat enkel uit 2 losliggende planken. Er is geen leuning en de loopbreedte is te smal (minder dan 1m). Deze planken worden gestut op de stucwelfsels; waardoor de gewelven beschadigd kunnen worden. Loopbruggen steunen best enkel op de trek balken van de spanten. Ook de toegang naar de zijbeuken is gelijkaardig. De huidige 'loopbrug' bestaat uit twee naastliggende houten planken, dragend tussen de spanten en in het midden gesteund door de houten gewelven. De houten planken zijn beloopbaar, maar aangezien een leuning of levenslijn ontbreekt, is dit niet zonder valgevaar. We adviseren om een meer stabiele en veiligere loopbrug met leuning of levenslijn te voorzien.

De loopbruggen op de zolder van de zijbeuken zijn structureel in goede staat. Ze zijn voorzien van een leuning, maar ze zijn iets te smal (minder dan 1m). Plaatselijk steunen ze op de gewelven.

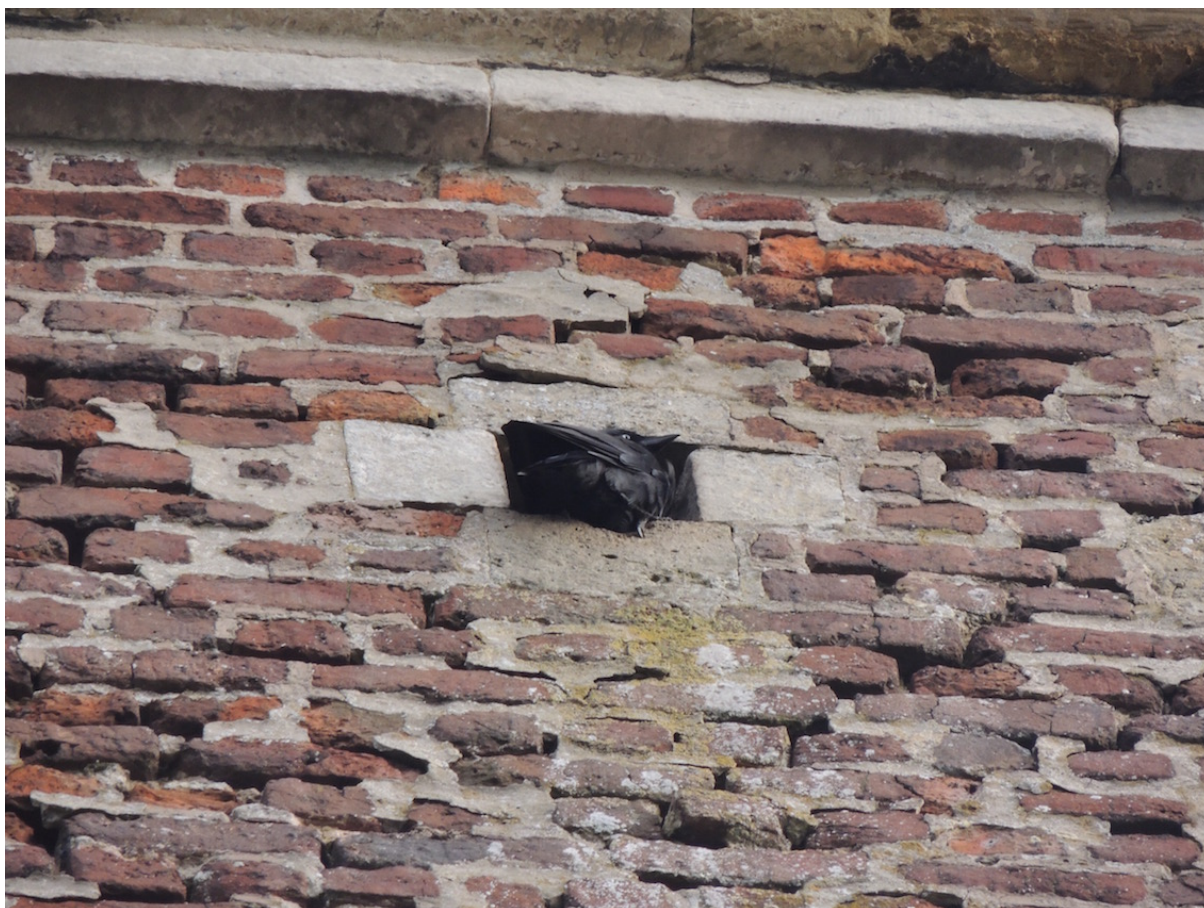
De toren wordt drukbezocht door kauwen die hun nesten maken oa in de stellinggaten.

Fig. 6: Kauwen nestelen in de stellinggaten. Deze detailfoto van de westgevel van de toren illustreert tevens de sterke aantasting van het voegwerk.

Het is nodig om te toegang tot de toren te verhinderen door netten te plaatsen.

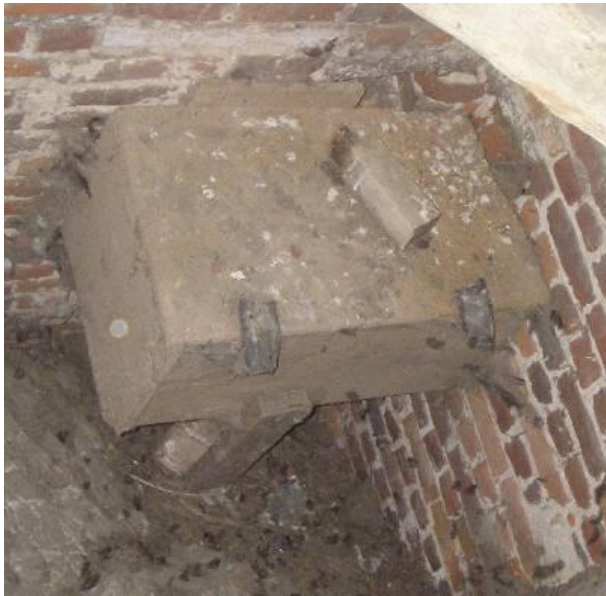
Er is een uilenestbak ter hoogte van de galmgaten en de ingang is aangesloten op een stellinggat.

De stellinggaten zijn gedicht, maar dit werd rommelig uitgevoerd met verschillende opvulmaterialen. Best worden ze gedicht met plaatjes, bevestigd met vijzen om te vermijden dat uilen in de toren geraken.

Fig. 7: Opening tussen uilennestbak en stellinggat (MW)
