**VERSLAG VOORONDERZOEKEN**  
**ter**  
**VOORBEREIDING VAN DE OPMAAK VAN HET BEHEERSPLAN**  
**voor de**  
**SINT-MEDARDUS en – GILDARDUS KERK ROSSEM**

**Rossemdorp**  
**1861 Meise - Wolvertem**

## MATERIAALTECHNISCH EN STRATIGRAFISCH ONDERZOEK

### SINT-MEDARDUS EN SINT-GILDARDUSKERK TE ROSSEM

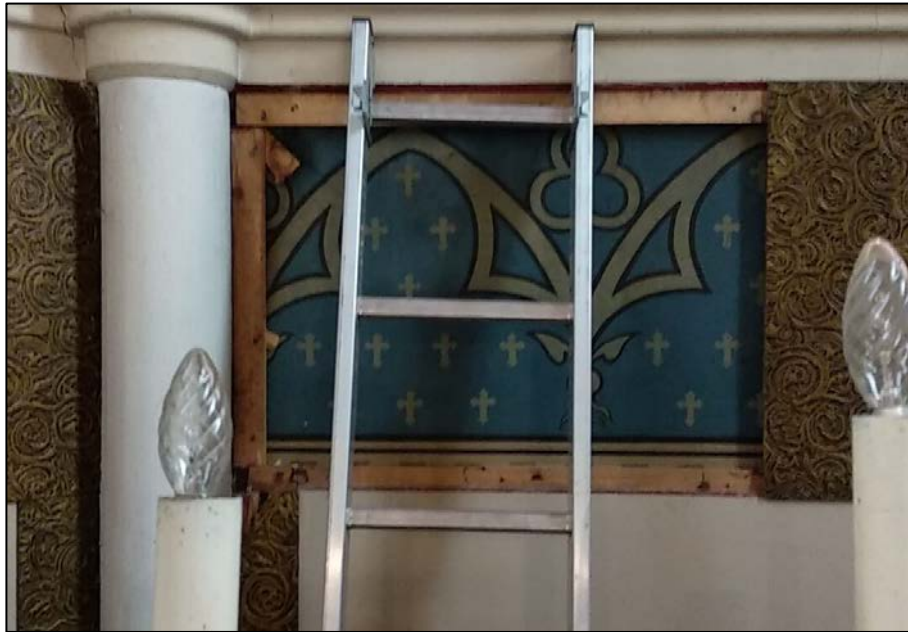
*Figuur 5: het vrijgemaakte deel van de oostwand achter het hoofdaltaar.*

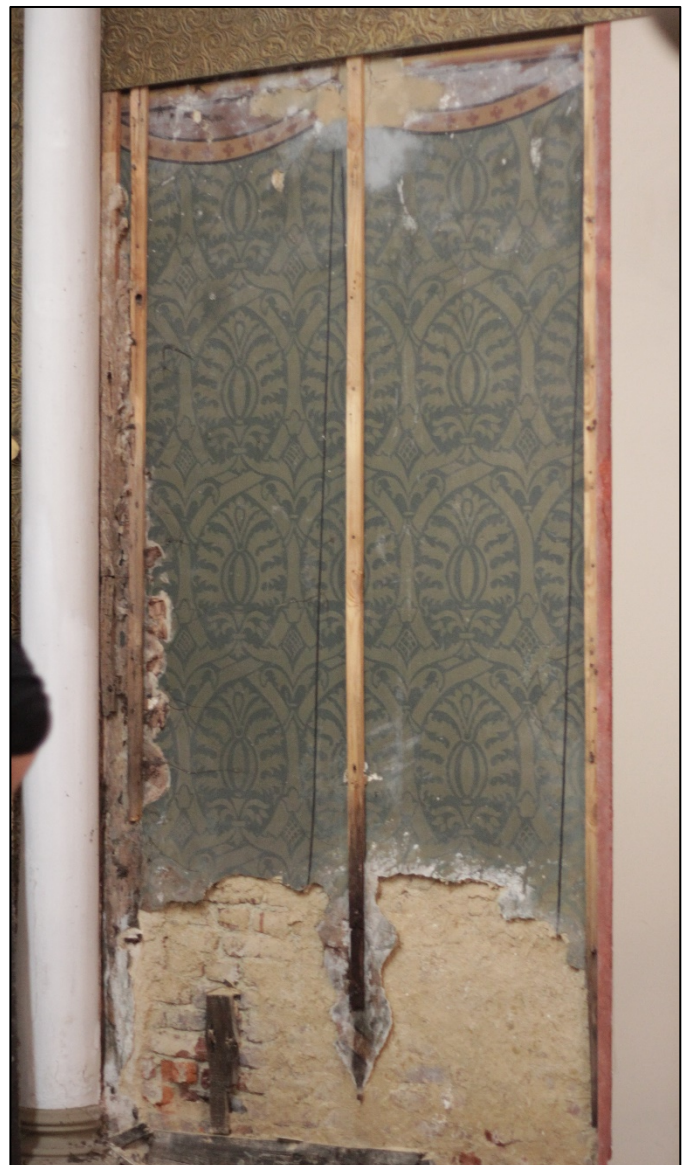
*Figuur 7: het vrijgemaakte deel van de zuidwand in het koor.*

Het vrijmaken van de zuidwand in het koor toont duidelijk dat men te maken heeft met een aanhoudend probleem van opstijgend grondvocht. Ook het feit dat de zijkoren tot op ooghoogte tot tweemaal toe gedecapeerd moesten worden en dat op zijn minst ook de zuidwand van de zuidbeuk moest worden hernomen wijzen allemaal in de richting van een probleem met vocht dat verergerd is door het gebruik van het leemzand voor de pleisters.

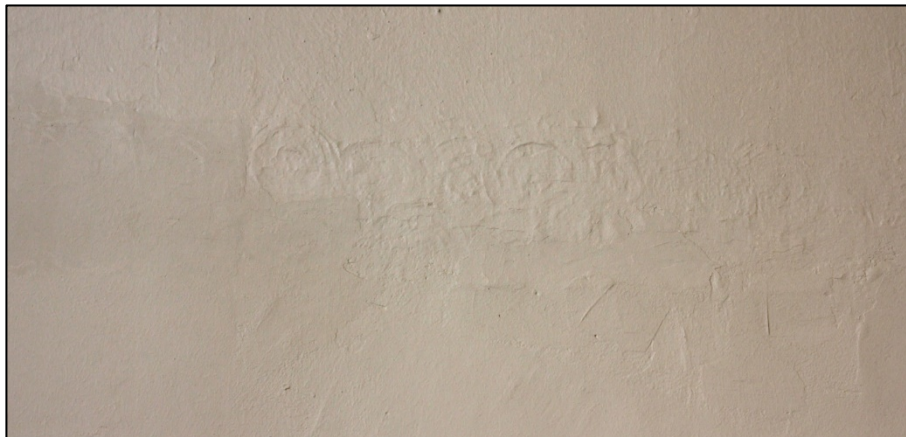
*Figuur 12: noordwand van het Jozef-koor. Op ca. 2m70 zitten nog vage restanten van reliëfornamenten in olieplamuur.*

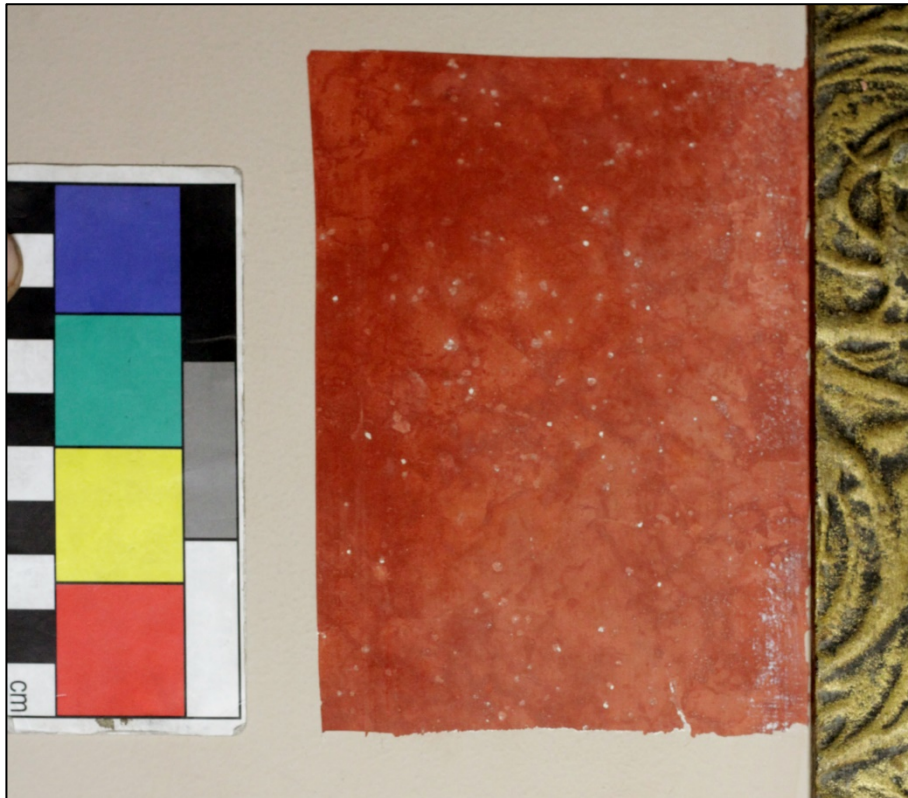
*Figuur 15: Glasal-plaat met marmerimitatie.*

Naar valorisatie toe dient er geen waarde gehecht te worden aan de ingrepen die gebeurden vanaf dat de asbestplaten werden geïnstalleerd. Hoewel de asbestplaten, zowel de rode Glasal als de omkadering met reliëfornamentiek, ook getuigen van een vroegere esthetiek en een bepaalde industriële en technische waarde meedragen, wordt het moeilijk vanwege hun schadelijke aard om ze te behouden.

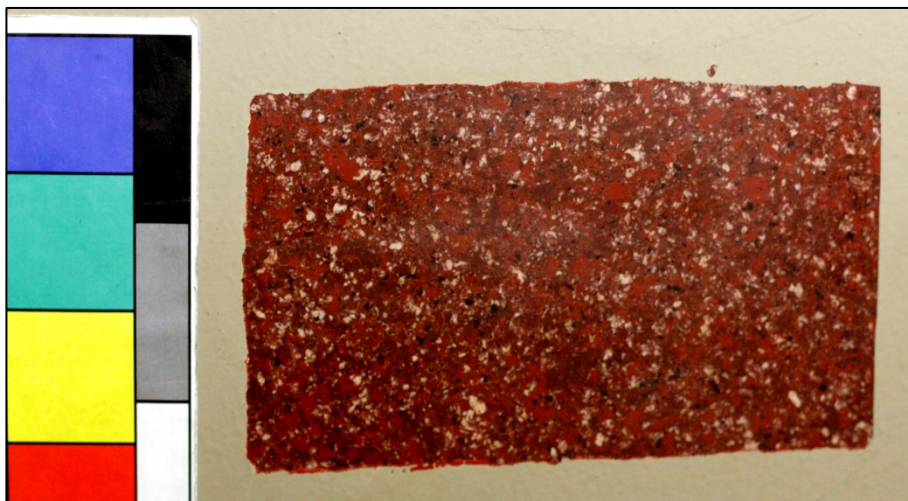
*Figuur 16: De Glasal-plaat met spikkel.*

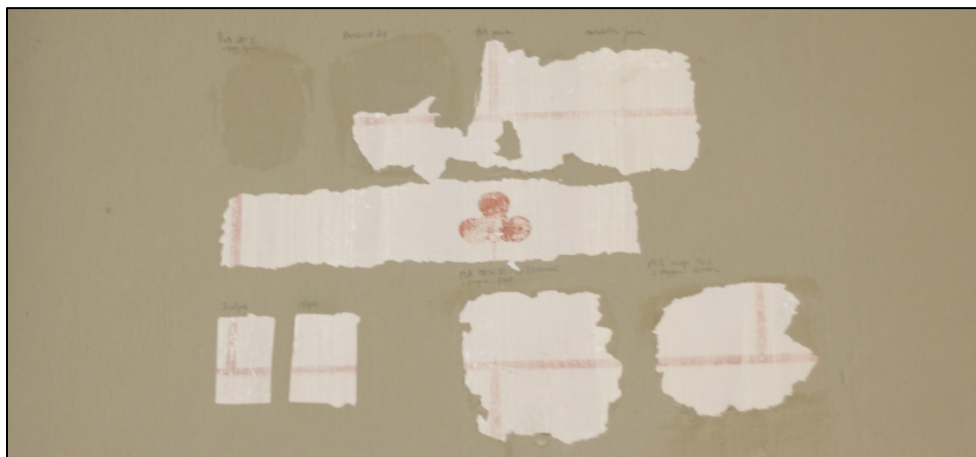
- 1) Scalpel: vlot, opletten voor schade
- 2) Tape: gaat vlot, aanzet geven met scalpel
- 3) PVA mp2 20%: laag fijn gaas + linnen.  
Makkelijk aan te brengen, lijm heeft neiging om af te druipen. Droogtijd: 30 min.  
Gaat vlot
- 4) PVA MOV 60 + 20% ethanol: laag fijn gaas + linnen.  
Makkelijk aan te brengen, lijm druipt af. Droogtijd: 30 min.  
Niet voldoende, neemt 50% van testoppervlak af.
- 5) PVA 20% + 1 laag linnen  
Makkelijk aan te brengen. Droogtijd: 20 min  
Onvoldoende, werkt niet
- 6) Paraloid 20% + 1 laag linnen  
Makkelijk aan te brengen. Droogtijd: 20 min  
Niet voldoende, neemt 50% van testoppervlak af.
- 7) PVA puur + 1 laag linnen  
Moeilijker aan te brengen. Droogtijd: 60 min  
Werkt zeer goed
- 8) **Mowilith MC2 puur + 1 laag linnen**  
**Moeilijker aan te brengen. Droogtijd: 60 min**  
**Beste resultaat**

*Figuur 19: overzicht op de testen in het zuidkoor.*
