**BEHEERSPLAN PAROCHIEKERK SINT-MEDARDUS & - GILDARDUS ROSSEM  
2021-07-05**

**BIJLAGE 2 – INVENTARIS VAN ANDERE DAN CULTUURGOEDEREN**

**Parochiekerk Sint-Medardus & -Gildardus (ID:40218)**  
**Rossemdorp**  
**1860 Meise - Wolvertem**

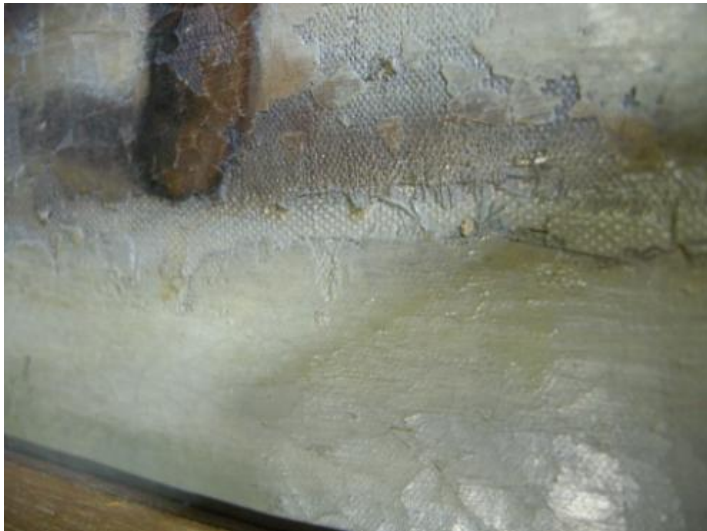
Fig. 2 (MW)

De lijst en spieraam zijn aangetast door kleine klopkever. Ook aan de voorzijde van de lijst zijn er enkele uitvliegopeningen. De beschildering op de lijst is vooral onderaan nogal lacunair. Er werd geretoucheerd met een bronzine. Aan de hoekornamenten zijn er open naden. Aan de onderzijde van het doek werd er een horizontale stoplap of strook textiel gekleefd. Deze werd destijds aangebracht omdat er een grote scheur en perforaties waren. Een groot aantal lacunes werden rechtstreeks op het doek geretoucheerd, dus zonder eerst op niveau te zijn gebracht.

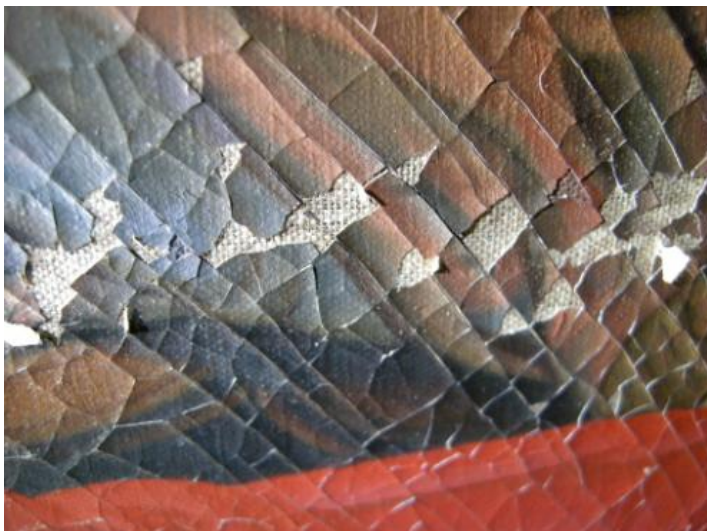
Fig. 3 (MW)

De opspanning van het doek is erg gebrekkig. In de middenste zone zijn er veel craquelures, lacunes en sterke opstuwingen, waarvan er enkele volledig loshangen en die dus dreigen af te vallen.

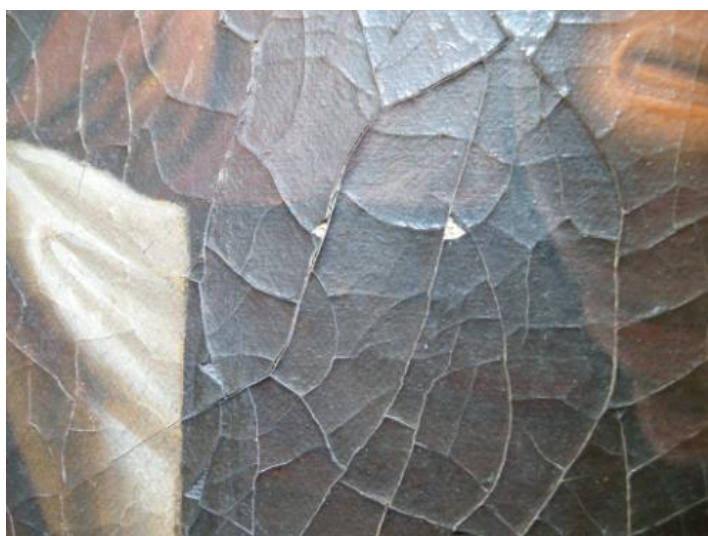
Fig. 4 (MW)

Zowel de lijst als het spieraam vertonen dezelfde gebreken. Het doek hangt erg slap. In de picturale laag zijn er verschillende opstuwingen. Er is opnieuw een wijdvertakt craquelurenet, waarbij er op de kruispunten kleine lacunes zijn ontstaan.

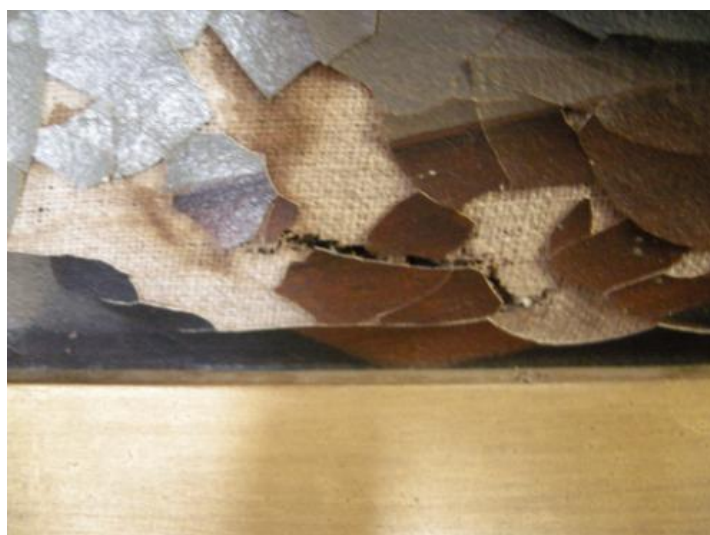
Fig. 5 (MW)

Het naaldhouten spieraam en de hoekornamenten van de lijst zijn aangetast. De beschildering op de lijst is lacunair. De picturale laag vertoont onderaan heel wat lacunes en felle opstuwingen waardoor de verflagen los hangen en dus dringend moeten gefixeerd worden.

In het doek is er onderaan een scheur.

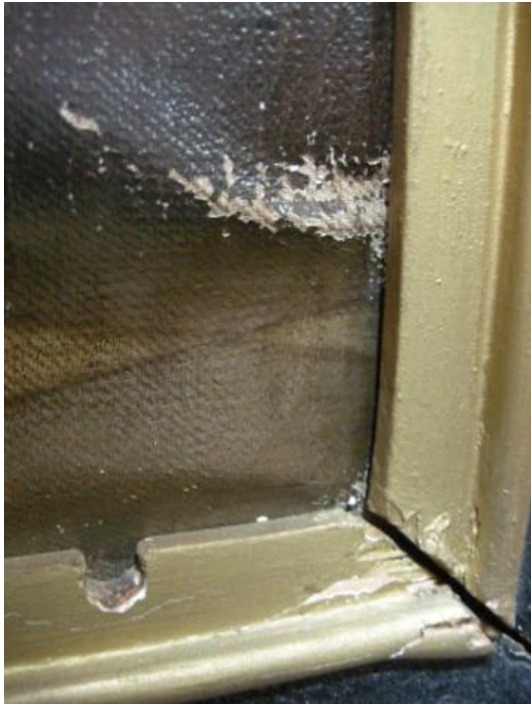
Fig. 6 (MW)

De ophanging is uitgevoerd met twee oogvizen in de lijst, twee muurkrammen en een stalen draad. De lijst en spieraam zijn overwegend uitgevoerd in naaldhout. De lijst en spieraam zijn overwegend uitgevoerd in naaldhout. Er zijn wel enkele openstaande naden tussen de regel en stijl van het spieraam. De lijst is aan de voorzijde afgewerkt met een donkere lak. De buiten en binnenlijsten zijn

verguld met een bronzine. Er zijn enkele openstaande hoeknaden en er is lichte schade aan de preparatielaag. In de linkerbenedenhoek werd er een stoplap geplaatst om een scheur te herstellen.

Het doek staat slap opgespannen, waardoor er hoekgolven zijn en er zelfs buikvorming optreedt. Er zijn ook duidelijke raamcraquelures. Deze worden veroorzaakt doordat het doek regelmatig in contact komt met de scherpe rand van het raam, waardoor de verflaag op die plaats gaat breken. Onderaan is er ook nog een perforatie aanwezig. De hoekgolven of plooiën hebben een verlies aan picturale laag en preparatielaag veroorzaakt, zodat er lacunes zijn ontstaan. Voor het overige is er een wijdvertakt craquelurenet en is de picturale laag doorgaans in goede staat. In het midden is er een slordige zwarte retouche uitgevoerd. (opschrift: Van den Kerckhoven)

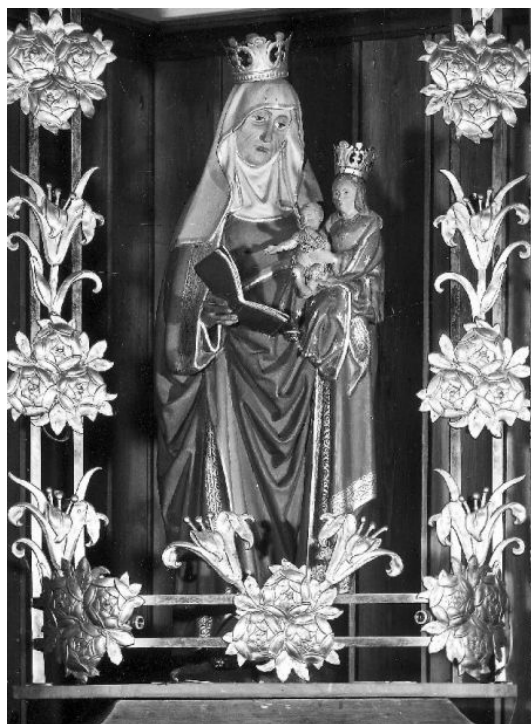
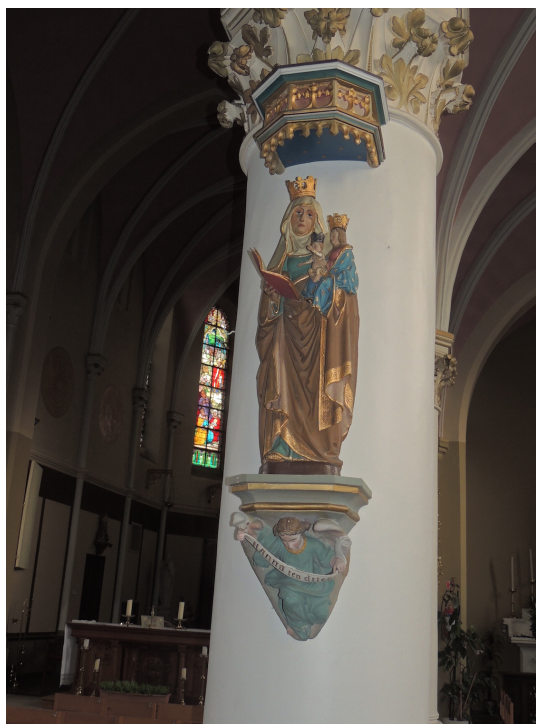
In het baldakijn werd zowel eiken- als naaldhout verwerkt, die beide in goede staat verkeren. Er is lichte schade aan de afwerkingen. Het beeld vertoont een aantal verticale krimp-scheuren. Deze beginnen in het voetstuk en lopen door tot in de mantel. In de linkerarm van het kind is er een open naad, waardoor de arm los zit. Het attribuut (wellicht een bolkruis) ontbreekt. In de picturale laag van de mantel en op de linkerarm van het kind zijn er enkele lacunes tot op de preparatielaag. Plaatselijk zijn er enkele opstuwingen. Ter plaatse van enkele lacunes in de bruine beschildering zijn er vroegere (roodkleurige) afwerkingen merkbaar. De kroontjes zijn op een nogal slordige manier verguld met een

bronzine. Het zilveren kroontje is plaatselijk gedeukt. De gipsen console vertoont een barst in de hals van de engel. Er is nogal veel stootschade aan de randen. Er werden een paar slordige herstellingen uitgevoerd.

Fig. 8: Sint-Anna-ten-drieën in 1976 (KIK – M239598 - <http://balat.kikirpa.be/object/19986>) en Fig. 9: vandaag

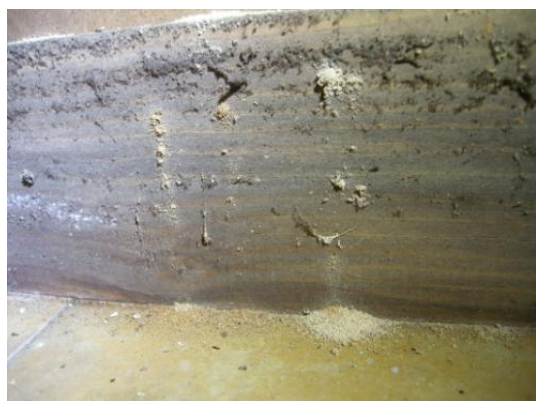
Fig. 13 (MW)

Toogkast / oostmuur sacristie: In de onderste delen van de achterste en de zijwanden zijn er zowel sporen van bruine schimmels als van actieve aantasting door houtetende insecten.

De oorzaak ligt in de vochtdoorslag naar het hout. Er kan dus beter een bouwfysische oplossing voorzien worden.

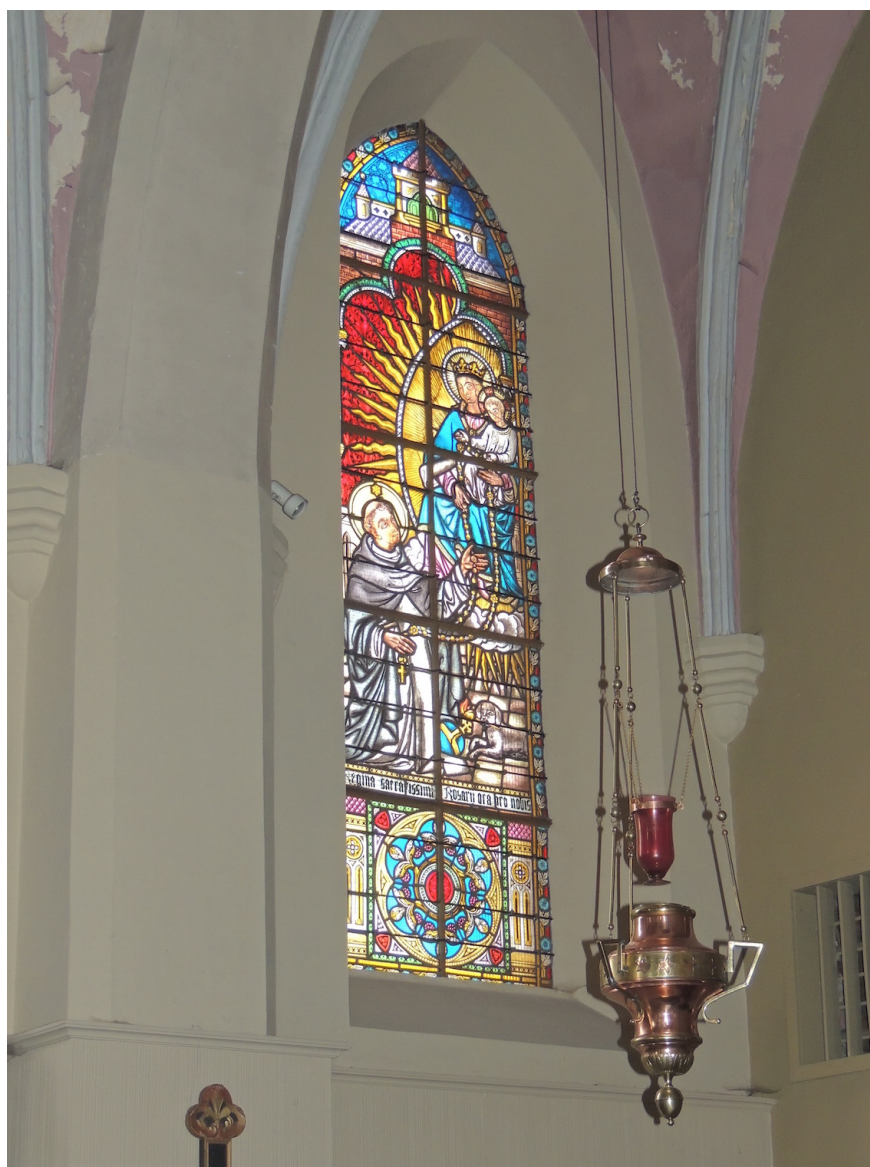
Deze godslamp is vermoedelijk vervaardigd uit verzilverd messing. Het werd mogelijk gevernist waardoor er streepvormige corrosie voorkomt. Hierbij worden niet door vernis bedekte delen (bv. door krassen of slijtage) extra sterk aangetast, sterker dan wanneer het object niet gevernist zou zijn. Op de plaatsen waar de vernis niet beschadigd is, is de corrosie minder fel. Op de vergulde vlammen is er een lichte vervuiling met achtergebleven poetsmiddel. Plaatselijk is er groene corrosie zichtbaar. Er zijn enkele vergulde stukken. Plaatselijk zijn er scheuren in de ornamenten.

Fig. 18: Godslamp thv noordelijke zijaltaar

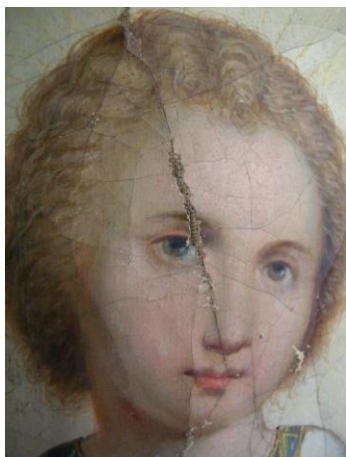
Fig. 21 (MW)

Het paarse textiel is plaatselijk ook beschadigd. De bladgoudvergulding en de preparatielaag van de standaard zijn plaatselijk beschadigd. Het doek van het medaillon is nogal golvend. De picturale laag vertoont nogal wat craquelures en op de meest naar voor uitstekende delen zijn er lacunes ontstaan.

De galons rondom het medaillon zijn nogal verfrommeld.

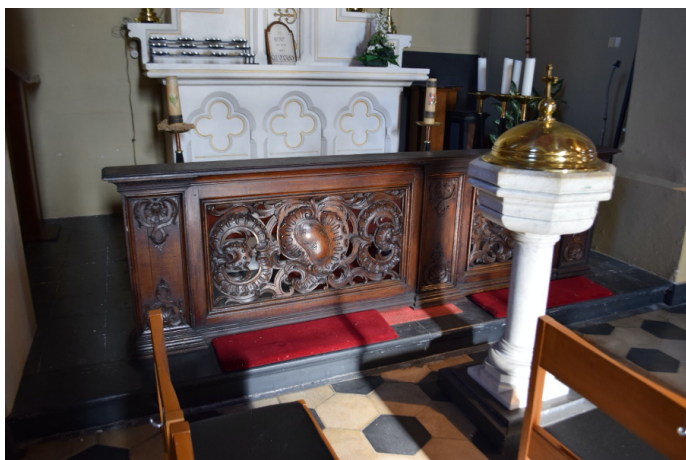
De houten plint lijkt te zijn aangetast door hout-etende insecten. De blauwe hardstenen sokkel verkeert in goede staat. Het bekken in wit Carrara marmer vertoont op het horizontale vlak een gele verkleuring door middel van kleine vlekjes, die zich aftekenen rondom het messing deksel en niet onder het deksel. Het messing deksel verkeert in goede staat. Aan de onderzijde werd het verzinkt. Bovenaan is er lichte corrosie. In het bekken is een inox kom geplaatst, die voorkomt dat er water in het marmer dringt.

Fig. 22: Doopvont

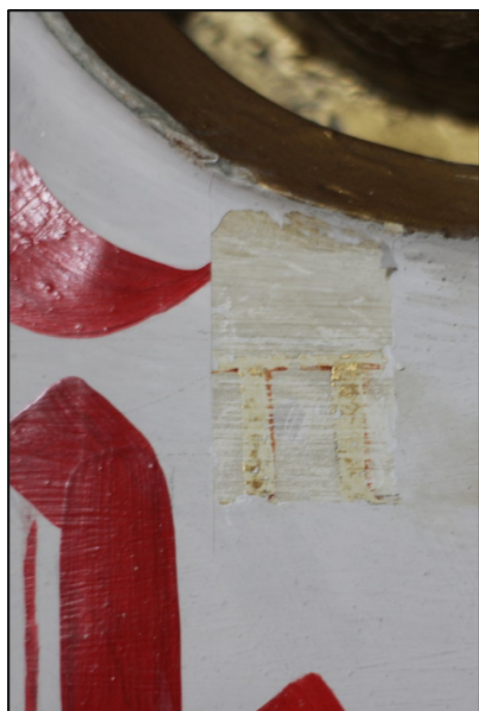
In een derde en vierde fase werd enkel het beletterde medaillon overschilderd. In eerste instantie werd de achtergrond gewoon wit geschilderd en voorzien van zwarte en rode letters. Vervolgens werd de achtergrond wit met een grijze 'glacis', met wederom zwarte en rode letters. In minstens één van deze fasen werd er ook goud aangebracht in de zone met het schild.

Het hernemen van de polychromie en de teksten ging gepaard met heel wat verlies aan kwaliteit.

Fig. 23: Vrijlegging op het beletterde medaillon tot op de oudste tekst
