**SINT-MEDARDUS EN - GILDARDUSKERK TE  
ROSSEM  
DIAGNOSENOTA STABILITEIT**

**SINT-MEDARDUS EN -GILDARDUSKERK TE ROSSEM**  
**DIAGNOSENOTA STABILITEIT**

Werf : Sint-Medardus en -Gildarduskerk te Rossem

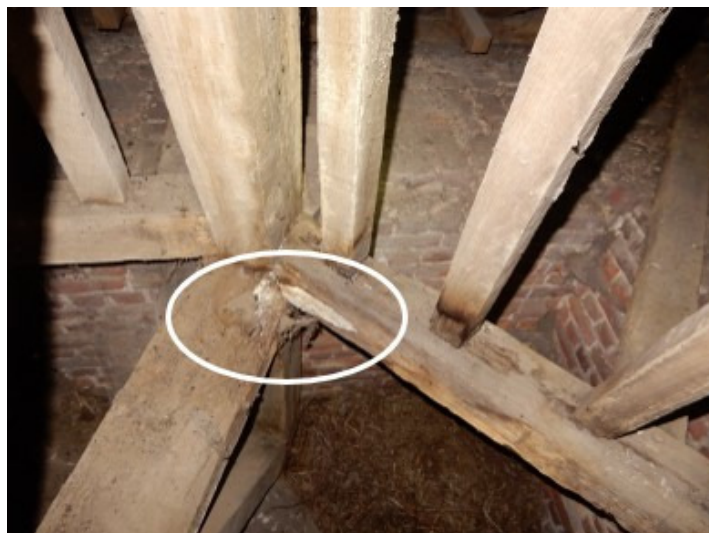
- De horizontale verdeelbalken waarop de kepers/standzonen toekomen, dewelke afdragen tussen de moerbalken, zijn niet allemaal meer in even goede staat. Aan de zuidwest hoek, t.h.v. de moerbalkkop, kan een schimmel/zwam worden vastgesteld (*figuren 5, 20 en 21*), zie ook fig. 2. Het uitvoeren van een algemene houtbehandeling tegen insecten en schimmels is aangewezen.

**Fig. 2** Schimmelaantasting t.h.v. aansluiting moerbalk met raveelbalk aan zuidwest hoek

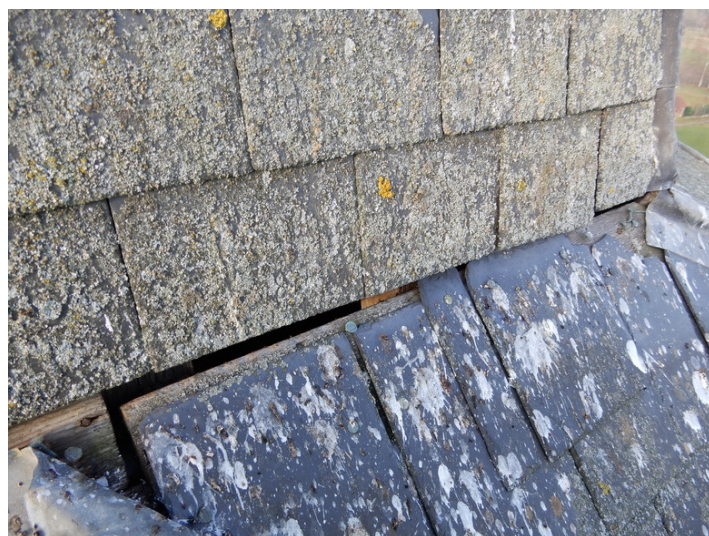
- Ter hoogte van de insnoering van de torenspits (schoot) zijn verschillende loden slabben en leien afgevallen (*figuren 10, 11, 12, 13, 14, 18 en 19*), zie ook fig 3. De dakbedekking is hierdoor niet overal meer (water- en wind)dicht, waardoor mogelijks waterinfiltraties kunnen optreden. Het herstellen en dichten van de dakbedekking (op korte termijn) is aangewezen.

**Fig. 3** Loden slabben t.h.v. insnoering torenspits afgevallen, waterinfiltraties mogelijk

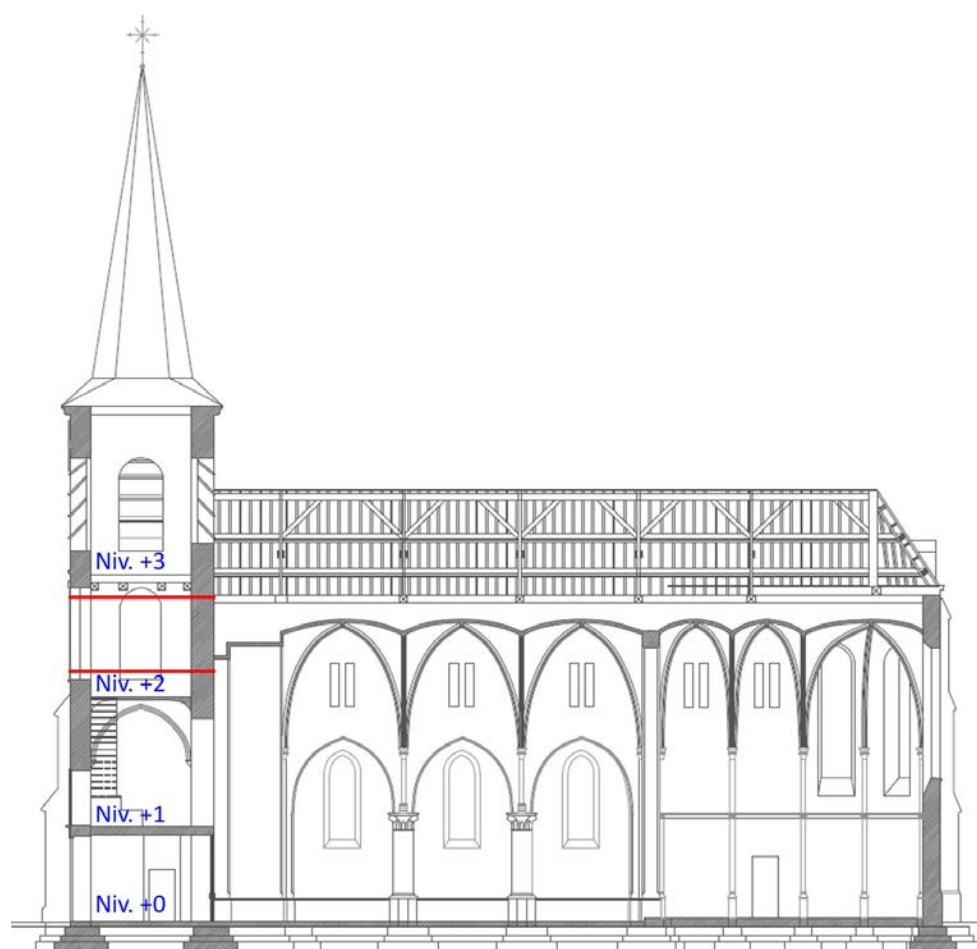
- Het metselwerk van de torengelvels blijkt in twee richtingen ingebonden door enerzijds de aanwezige tussenvloer (vloerniveau +3, bestaande uit zware moer- en kinderbalken) en anderzijds door middel van metalen trekkers tussen de oost- en westgevel (*figuren 45, 46, 47, 48 en 49*), zie ook doorsnede plan in fig. 4.

**Fig. 4** Langsdoorsnede van de kerk, met schematische aanduiding van de metalen trekkers

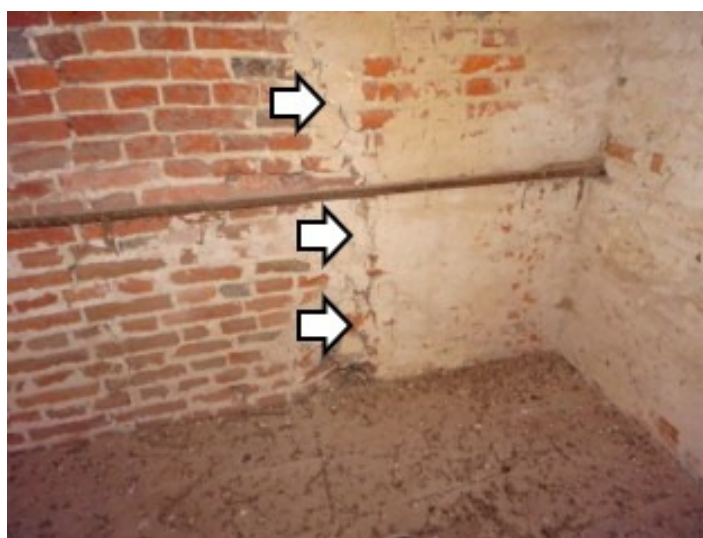
- In de noord- en zuidgevel kan een afscheuring worden vastgesteld t.h.v. de dichtgemetselde blinde spitsboogvensters (*figuren 40, 42, 43, 44, 45 en 46*), zie ook fig. 5. De scheurvorming is allicht te wijten aan het uitwaaiëren van (spat)krachten rond de (oude) vensteropeningen. Aan de buitenzijde kan de scheurvorming niet meteen worden vastgesteld.

We dienen op te merken dat de blinde vensteropeningen aan de buitenzijde groter en rondboogvormig zijn. Het betreft vermoedelijk aanpassingen van tijdens de verbouwingswerken in de 19<sup>de</sup> eeuw (*zie bouwhistorische nota CASBO GCV*), waarbij de toren mogelijks breder en hoger werd heropgebouwd. Het is niet duidelijk of de toren ook effectief werd verbreed en of het metselwerk desgevallend ingebonden is dan wel voorzetmetselwerk betreft. Om de inwendige samenhang te controleren kunnen eventueel enkele puntboringen en een endoscopisch onderzoek worden uitgevoerd.

**Fig. 5** Scheurvorming rechts onder (blinde) raamopening zuidgevel toren niv. +2

- De aanwezige scheurvorming in de metselwerkgevels dient hersteld te worden door middel van scheuroverbruggende wapening (lintvoegwapening of korte rechte ankers).

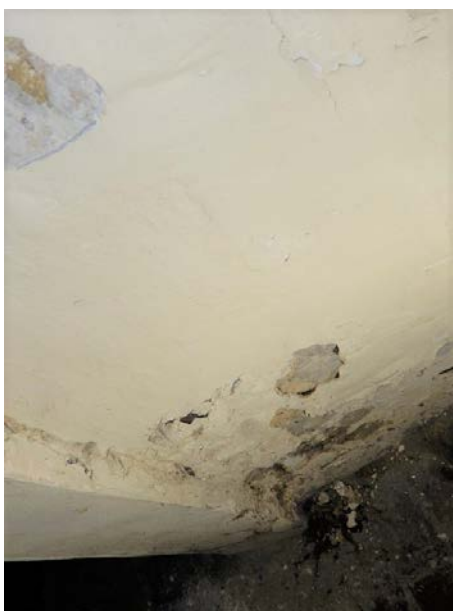
- Boven de raamopening t.h.v. de bovenzijde van de ‘traptoren’ is een scheur aanwezig (*figuren 135 en 165*). De scheur is vermoedelijk te wijten aan een spanningsconcentratie in het metselwerk t.g.v. een verschil in stijfheid in de muur vanwege de plaatselijke vernauwing.
- Aan de onderzijde van de toren kunnen vochtplekken (afbladderen muurverf) op de muren worden vastgesteld (*figuren 133, 134, 136, 139 en 140*), zie ook fig. 7. Een injectie tegen opstijgend vocht is aangewezen.

**Fig. 7** Afbladderen van verf t.g.v. opstijgend vocht

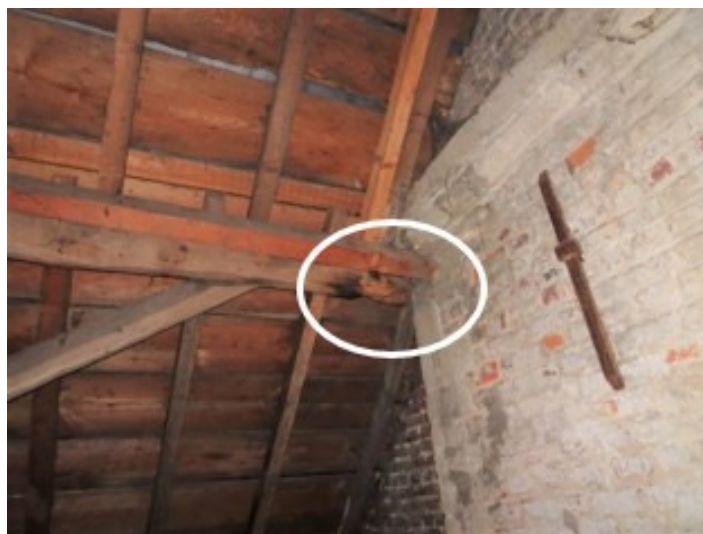
- De opleg van de gordingen in het torenmetselwerk is relatief beperkt (*figuur 52*). Aan de zuidzijde blijkt daarnaast de opleg van de gording (sterk) aangetast, zie fig. 8. In het verleden werd de verbinding ‘hersteld’ door de toevoeging van een nieuwe bovenliggende balk (*figuren 54 en 55*). Het is evenwel niet duidelijk of de oorzaak van de aantasting (waterinfiltraties) verholpen werd.

**Fig. 8** Aangetaste balkkop gording zuidgevel (schip), ‘hersteld’ door nieuwe bovenliggende balk

- De herstellingswerken aan de houten dakstructuur kunnen o.a. bestaan uit één of een combinatie van volgende maatregelen:
  - Het herstellen van aangetaste balkkoppen door middel van polymeerchemische balkkopprothesen (met epoxy(giet)mortel) (bv. balkkoppen t.h.v. transept noordelijke zijbeuk),

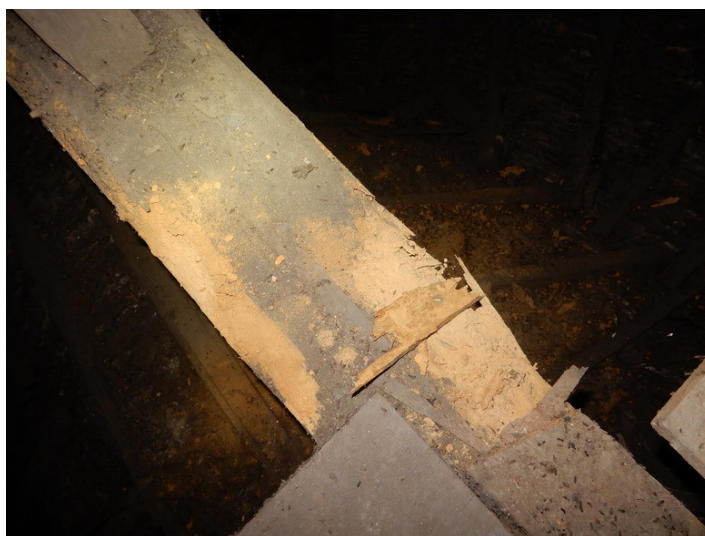
- We dienen op te merken dat er relatief veel insectenaantasting in de dakstructuur aanwezig is. Vooral de moerbalken t.h.v. de spantbeenverbindingen zijn sterk aangetast (*figuren 56, 57, 62, 74, 75 en 76*). We stellen vast dat er wellicht nog actieve aantastingen aanwezig zijn (recent boorstof), zie fig. 9. Het is desgevallend aangewezen om op korte termijn een bijkomend houtonderzoek uit te voeren om de graad van aantasting vast te stellen. Eventueel kan gelijktijdig een curatieve en preventieve houtbehandeling worden uitgevoerd.

**Fig. 9** Aanzienlijke houtaantasting t.g.v. houtborende insecten, graad van aantasting vast te stellen en op korte termijn een gepaste houtbehandeling uit te voeren

- De volledige houtstructuur moet curatief en preventief behandeld worden tegen insecten en zwamlichamen. Specifieke aandacht is vereist voor de spantdelen zoals onder andere de spantvoeten.

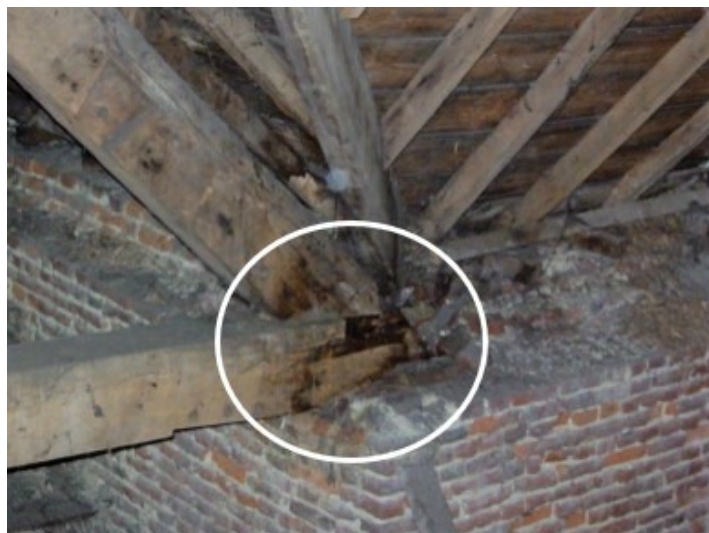
- De spanten van de zijbeuken liggen in het verlengde én vormen één geheel met de spanten t.h.v. de middenbeuk (*figuur 90*), zie ook plan in fig. 10. Op basis van de visuele vaststellingen lijken er op het eerste zicht minder houtaantastingen (t.g.v. insecten) aanwezig te zijn. Ter hoogte van het transept aan de noordzijde (uitsprong) kunnen evenwel twee aangetaste balkkoppen worden vastgesteld (*figuren 111, 112 en 113*), zie fig. 11. De aantasting is vermoedelijk te wijten aan waterinfiltraties vanwege een slechte dakdichting t.h.v. de kil(keper). Het is niet duidelijk of de eventuele lekkages reeds gedicht zijn. Een controle van de balkkoppen (graad van aantasting en weerstandmeting) is aangewezen.

**Fig. 11** Zichtbaar aangetaste balkkop t.g.v. (vroegere?) waterinsijpelingen

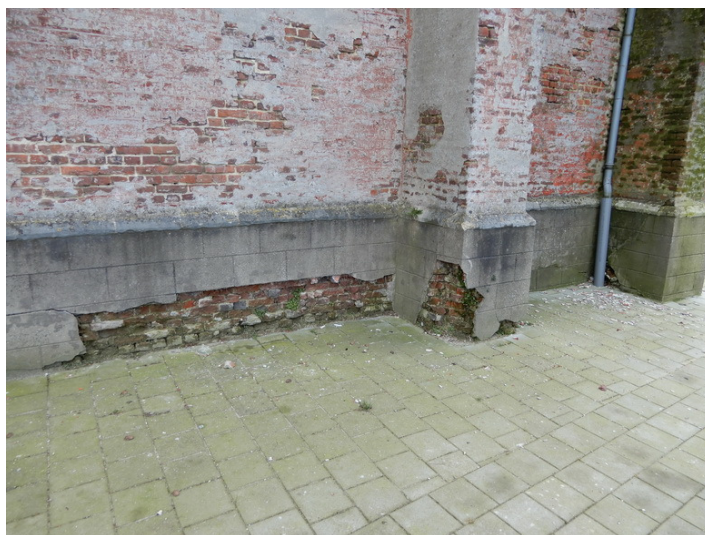
- Aan de onderzijde van de buitengevels en zeker t.h.v. de steunberen, ontbreken lokaal grote delen van het metselwerk (*figuren 171, 172, 213, 215, 219, 220 en 225*), zie ook fig. 13. Het materiaalverlies aan de onderzijde is het gevolg van opstijgend vocht in combinatie met vorst-dooi-cycli. Het is hierbij te verwachten dat ook het funderingsmetselwerk deels is aangetast.

- We dienen op te merken dat door de aanwezige cementering (plint) aan de buitenzijde, het grondvocht tot op grotere hoogte kan stijgen vanwege de capillaire werking van metselwerk en de verhinderde droging. Het valt dus niet uit te sluiten dat ook het hoger gelegen metselwerk (achter de cementering) aangetast is door vorst. Op diverse plaatsen kunnen immers scheuren en wegdrukkingen van cementering worden vastgesteld (*figuur 219*). Het verwijderen van de aanwezige cementering en het nazicht + herstellen van het aangetast (funderings)metselwerk is aangewezen.

**Fig. 13** Sterke degradatie van het metselwerk t.g.v. vorst onderaan de gevel

- De herstellingswerken aan de metselwerkgevels en kerkhofmuur bestaan uit:
    - Het verwijderen van al het loszittend voegwerk en de sterk aangetaste (verzande) legmortel + het opnieuw diep heropvoegen met een compatibele voegmortel.

- Het verwijderen en vervangen van de loszittende bakstenen en steenstukken (vorstschade).
    - Steenvervanging waar nodig (indien sectie met meer dan 50% is afgenomen).

- Gezien de sterke schade onderaan wordt verwacht dat ook het funderingsmetselwerk deels hersteld zal moeten worden.
  - Om in de toekomst vocht- en vorstschade aan het baksteenmetselwerk te vermijden zal het metselwerk behandeld moeten worden tegen opstijgend vocht door middel van een injectievloeistof net boven het maaiveldniveau. Het aanbrengen van een nieuwe plint/cementering wordt ten stelligste afgeraden. Eventueel kan de een natuurstenen plint of een kalkpleister worden aangebracht.

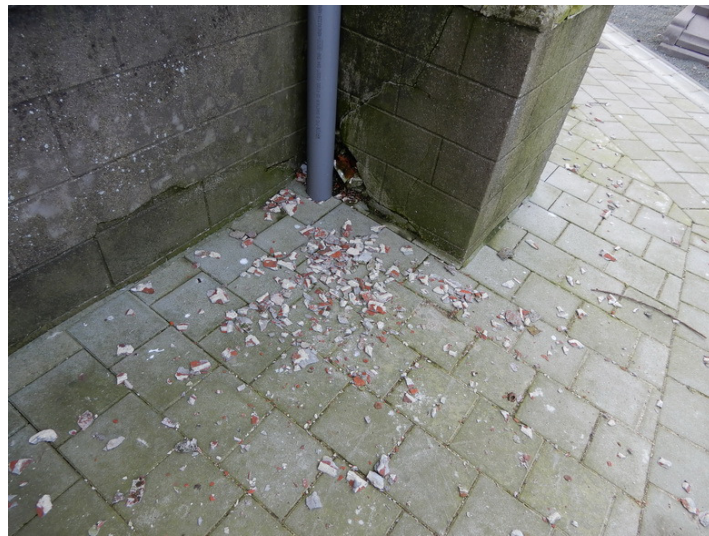
- Tegen het gevelmetselwerk van het schip, het koor en de sacristiën is een baksteenimitatieschildering op een kalk en/of cementeringslaag aanwezig. Verschillende stukken van deze bepleistering zijn reeds naar beneden gevallen. Aan de noordzijde kunnen tevens nog recent gevallen brokstukken op de grond worden vastgesteld, zie fig. 14.

**Fig. 14** Recent gevallen gevelbepleistering

- Het is aangewezen om de volledige bestaande gevelbeploistering (kalk- en/of cementhoudend) te verwijderen en al het (onderliggend) beschadigd metsel- en voegwerk te herstellen. Daarna kan eventueel een nieuwe kaleilaag of gevelbeploistering worden aangebracht.

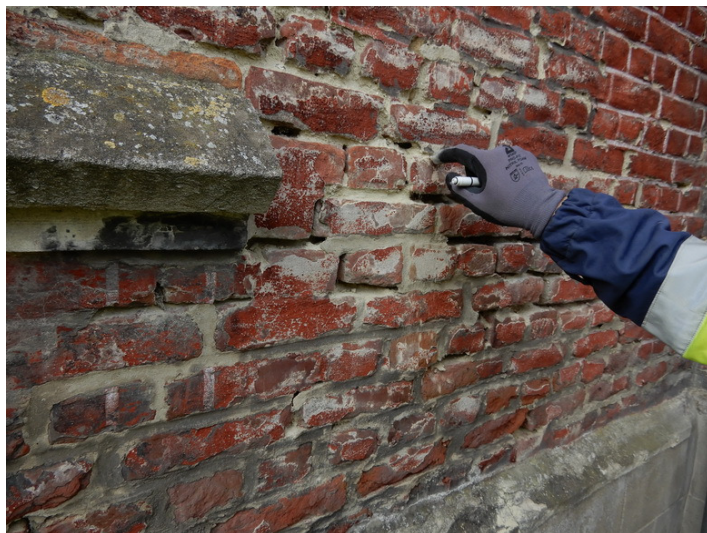
- Over het algemeen kan gesteld worden dat in de zones waar de gevelbepleistering verdwenen is, het voegwerk sterk is uitgeloozd (*figuren 169, 179, 192, 197, 209, 210 en 227*). Ter hoogte van deze zones is vaak ook de legmortel deels verdwenen en/of verzand, zie fig. 15. De bakstenen zelf lijken evenwel nog in relatief goede staat te verkeren (relatief weinig vorstschade, verlies van sterkte).

**Fig. 15** Voeg- en legmortel sterk uitgelopen en verzand (verlies sterkte)

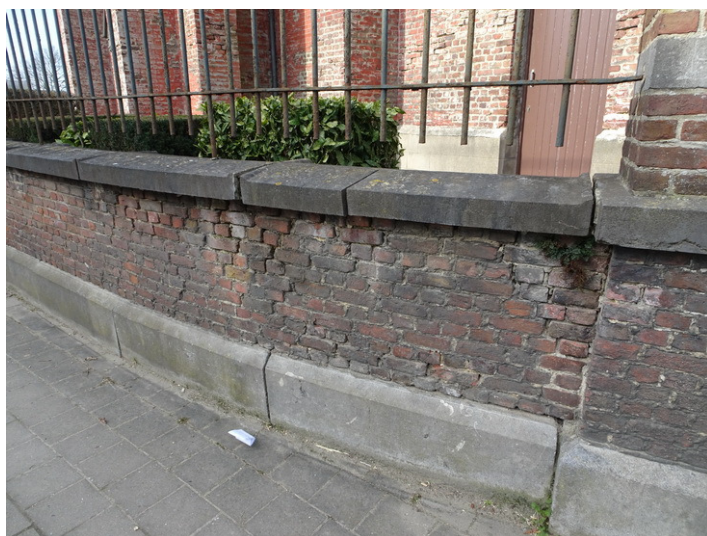
- De kerkhofmuur en het metalen smeedwerk aan de zuid- en zuidoostzijde van de kerk (straatkant) vertoont een scheefstand naar de straatzijde toe. Aan de onderzijde van de kerkhofmuur kan lokaal vorstschade worden vastgesteld, meer naar boven toe is vooral het voegwerk sterk uitgelopen ten gevolge van waterinspijlingen via de brede voegen tussen de dekstenen (*figuren 204, 205 en 206*), zie fig. 16.

**Fig. 16** Degradatie van metsel- en voegwerk t.g.v. waterinspijlingen en vorst-dooi-cycli

- Ook aan de kerkhofmuur dienen de nodige metselwerkherstellingen te worden uitgevoerd. Daarnaast is het aangewezen om de natuurstenen dekstenen opnieuw vast te zetten en de open voegen te dichtten. In elk geval dienen waterinfiltraties van bovenaf zoveel mogelijk te worden vermeden.
