**SINT-MEDARDUS EN - GILDARDUSKERK TE  
ROSSEM  
DIAGNOSENOTA STABILITEIT**

3560 Lummen, 16/04/2019  
P.V. : D/01750/19  
Pag. : 1/29

**SINT-MEDARDUS EN -GILDARDUSKERK TE ROSSEM**  
**DIAGNOSENOTA STABILITEIT**

Werf : Sint-Medardus en -Gildarduskerk te Rossem

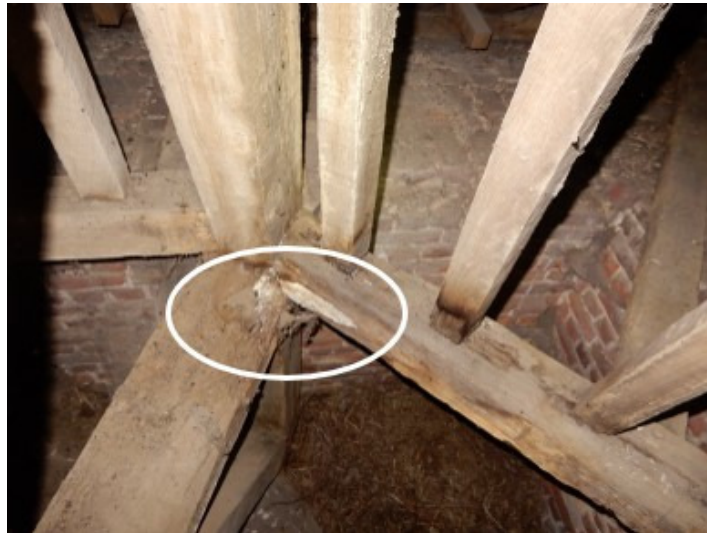
- De horizontale verdeelbalken waarop de kepers/standzonen toekomen, dewelke afdragen tussen de moerbalken, zijn niet allemaal meer in even goede staat. Aan de zuidwest hoek, t.h.v. de moerbalkkop, kan een schimmel/zwam worden vastgesteld (*figuren 5, 20 en 21*), zie ook fig. 2. Het uitvoeren van een algemene houtbehandeling tegen insecten en schimmels is aangewezen.

**Fig. 2** Schimmelaantasting t.h.v. aansluiting moerbalk met raveelbalk aan zuidwest hoek

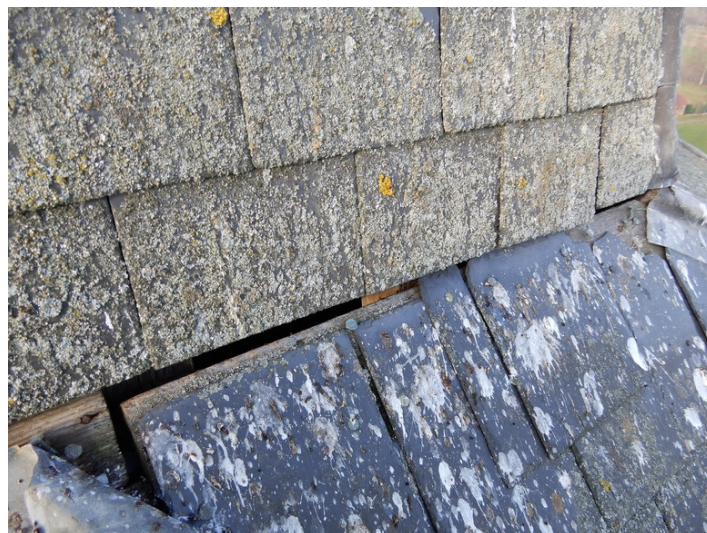
- Ter hoogte van de insnoering van de torenspits (schoot) zijn verschillende loden slabben en leien afgevallen (*figuren 10, 11, 12, 13, 14, 18 en 19*), zie ook fig 3. De dakbedekking is hierdoor niet overal meer (water- en wind)dicht, waardoor mogelijks waterinfiltraties kunnen optreden. Het herstellen en dichten van de dakbedekking (op korte termijn) is aangewezen.

**Fig. 3** Loden slabben t.h.v. insnoering torenspits afgevallen, waterinfiltraties mogelijk

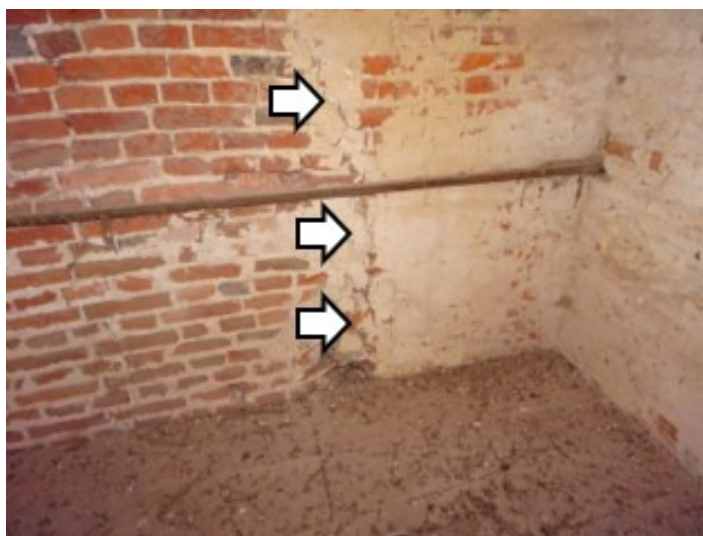
- In de noord- en zuidgevel kan een afscheuring worden vastgesteld t.h.v. de dichtgemetselde blinde spitsboogvensters (*figuren 40, 42, 43, 44, 45 en 46*), zie ook fig. 5. De scheurvorming is allicht te wijten aan het uitwaaiëren van (spat)krachten rond de (oude) vensteropeningen. Aan de buitenzijde kan de scheurvorming niet meteen worden vastgesteld. We dienen op te merken dat de blinde vensteropeningen aan de buitenzijde groter en rondboogvormig zijn. Het betreft vermoedelijk aanpassingen van tijdens de verbouwingswerken in de 19<sup>de</sup> eeuw (*zie bouwhistorische nota CASBO GCV*), waarbij de toren mogelijks breder en hoger werd heropgebouwd. Het is niet duidelijk of de toren ook effectief werd verbreed en of het metselwerk desgevallend ingebonden is dan wel voorzetmetselwerk betreft. Om de inwendige samenhang te controleren kunnen eventueel enkele puntboringen en een endoscopisch onderzoek worden uitgevoerd.

**Fig. 5** Scheurvorming rechts onder (blinde) raamopening zuidgevel toren niv. +2

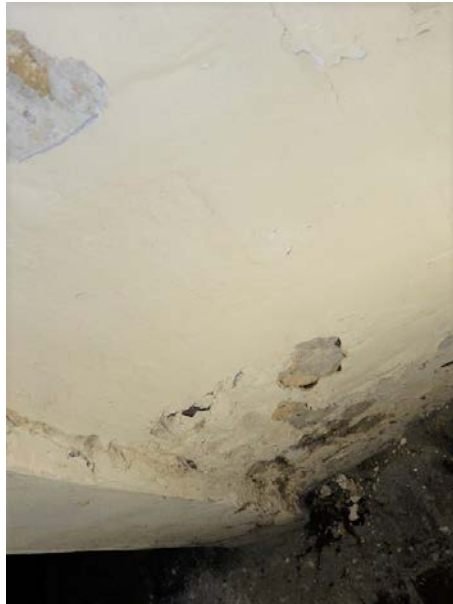
- Boven de raamopening t.h.v. de bovenzijde van de ‘traptoren’ is een scheur aanwezig (*figuren 135 en 165*). De scheur is vermoedelijk te wijten aan een spanningsconcentratie in het metselwerk t.g.v. een verschil in stijfheid in de muur vanwege de plaatselijke vernauwing.
- Aan de onderzijde van de toren kunnen vochtplekken (afbladderen muurverf) op de muren worden vastgesteld (*figuren 133, 134, 136, 139 en 140*), zie ook fig. 7. Een injectie tegen opstijgend vocht is aangewezen.

**Fig. 7** Afbladderen van verf t.g.v. opstijgend vocht

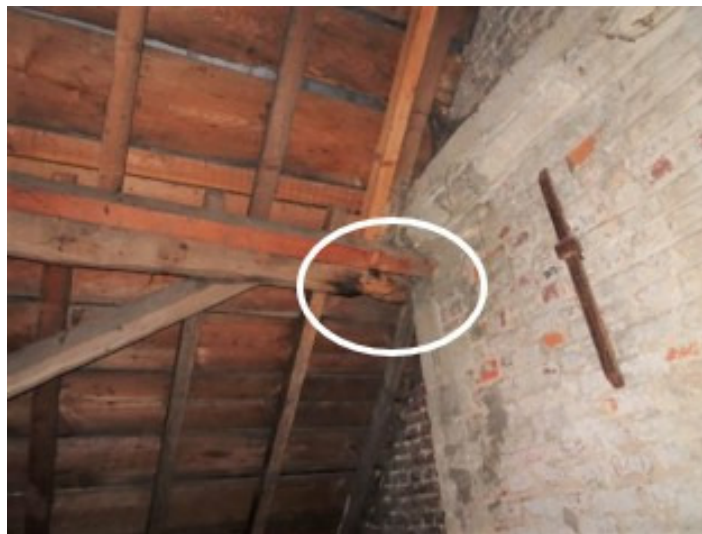
- De opleg van de gordingen in het torenmetselwerk is relatief beperkt (*figuur 52*). Aan de zuidzijde blijkt daarnaast de opleg van de gording (sterk) aangetast, zie fig. 8. In het verleden werd de verbinding ‘hersteld’ door de toevoeging van een nieuwe bovenliggende balk (*figuren 54 en 55*). Het is evenwel niet duidelijk of de oorzaak van de aantasting (waterinfiltraties) verholpen werd.

**Fig. 8** Aangetaste balkkop gording zuidgevel (schip), ‘hersteld’ door nieuwe bovenliggende balk

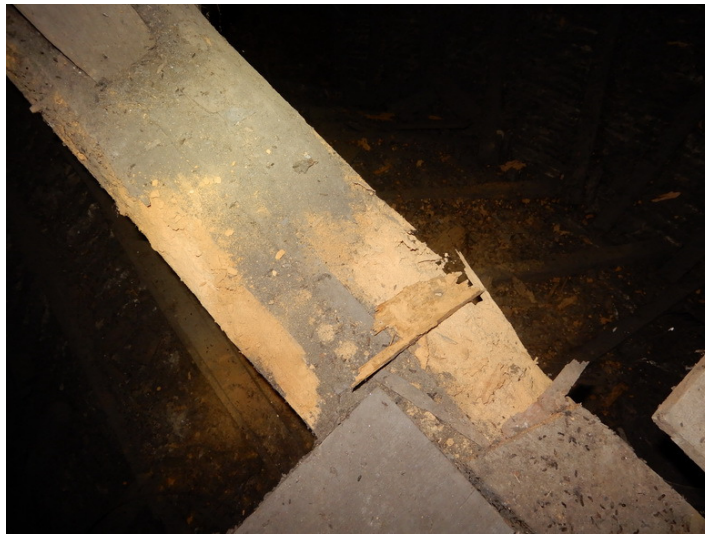
- We dienen op te merken dat er relatief veel insectenaantasting in de dakstructuur aanwezig is. Vooral de moerbalken t.h.v. de spantbeenverbindingen zijn sterk aangetast (*figuren 56, 57, 62, 74, 75 en 76*). We stellen vast dat er wellicht nog actieve aantastingen aanwezig zijn (recent boorstof), zie fig. 9. Het is desgevallend aangewezen om op korte termijn een bijkomend houtonderzoek uit te voeren om de graad van aantasting vast te stellen. Eventueel kan gelijktijdig een curatieve en preventieve houtbehandeling worden uitgevoerd.

**Fig. 9** Aanzienlijke houtaantasting t.g.v. houtborende insecten, graad van aantasting vast te stellen en op korte termijn een gepaste houtbehandeling uit te voeren

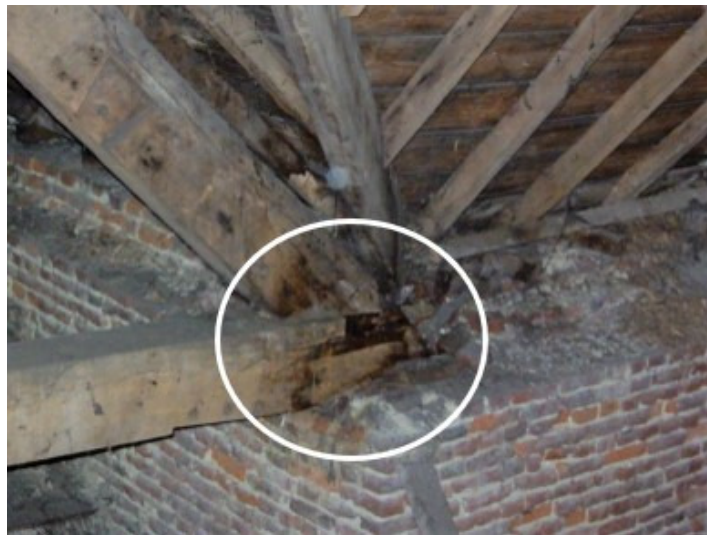
- De spanten van de zijbeuken liggen in het verlengde én vormen één geheel met de spanten t.h.v. de middenbeuk (*figuur 90*), zie ook plan in fig. 10. Op basis van de visuele vaststellingen lijken er op het eerste zicht minder houtaantastingen (t.g.v. insecten) aanwezig te zijn. Ter hoogte van het transept aan de noordzijde (uitsprong) kunnen evenwel twee aangetaste balkkoppen worden vastgesteld (*figuren 111, 112 en 113*), zie fig. 11. De aantasting is vermoedelijk te wijten aan waterinfiltraties vanwege een slechte dakdichting t.h.v. de kil(keper). Het is niet duidelijk of de eventuele lekkages reeds gedicht zijn. Een controle van de balkkoppen (graad van aantasting en weerstandmeting) is aangewezen.

**Fig. 11**      Zichtbaar aangetaste balkkop t.g.v. (vroegere?) waterinsijpelingen

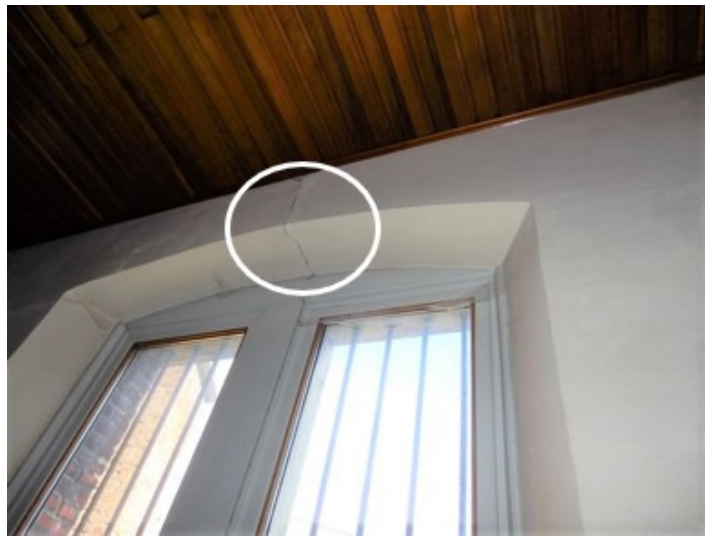
- In de zuidsacristie is een scheur aanwezig boven zowel de raam- als deuropening (*figuren 158 en 159*), zie fig. 12. Het valt hierbij niet uit te sluiten dat de scheuren het gevolg zijn van een (beperkte) verzakking van de zuidoostelijke hoek (bv. door een onderspoeling t.g.v. een lekkende riolering). We verwachten ook hier geen direct stabiliteitsprobleem.

**Fig. 12**      Zichtbaar aangetaste balkkop t.g.v. (vroegere?) waterinsijpelingen

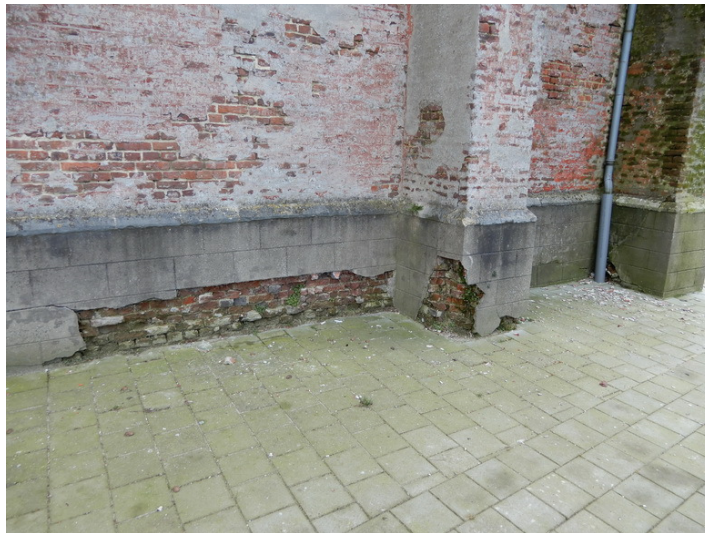
- Aan de onderzijde van de buitengevels en zeker t.h.v. de steunberen, ontbreken lokaal grote delen van het metselwerk (*figuren 171, 172, 213, 215, 219, 220 en 225*), zie ook fig. 13. Het materiaalverlies aan de onderzijde is het gevolg van opstijgend vocht in combinatie met vorst-dooi-cycli. Het is hierbij te verwachten dat ook het funderingsmetselwerk deels is aangetast.

- We dienen op te merken dat door de aanwezige cementering (plint) aan de buitenzijde, het grondvocht tot op grotere hoogte kan stijgen vanwege de capillaire werking van metselwerk en de verhinderde droging. Het valt dus niet uit te sluiten dat ook het hoger gelegen metselwerk (achter de cementering) aangetast is door vorst. Op diverse plaatsen kunnen immers scheuren en wegdrukkingen van cementering worden vastgesteld (*figuur 219*). Het verwijderen van de aanwezige cementering en het nazicht + herstellen van het aangetast (funderings)metselwerk is aangewezen.

**Fig. 13** Sterke degradatie van het metselwerk t.g.v. vorst onderaan de gevel

- Om in de toekomst vocht- en vorstschade aan het baksteenmetselwerk te vermijden zal het metselwerk behandeld moeten worden tegen opstijgend vocht door middel van een injectievloeistof net boven het maaiveldniveau. Het aanbrengen van een nieuwe plint/cementering wordt ten stelligste afgeraden. Eventueel kan de een natuurstenen plint of een kalkpleister worden aangebracht.
  - De aanwezige scheurvorming in de metselwerkgevels dient hersteld te worden door middel van scheuroverbruggende wapening (lintvoegwapening of korte rechte ankers).
  - De aanwezige metalen verbindingen zoals trekkers en muurankers dienen gecontroleerd en indien nodig hersteld of herbevestigd te worden.
-

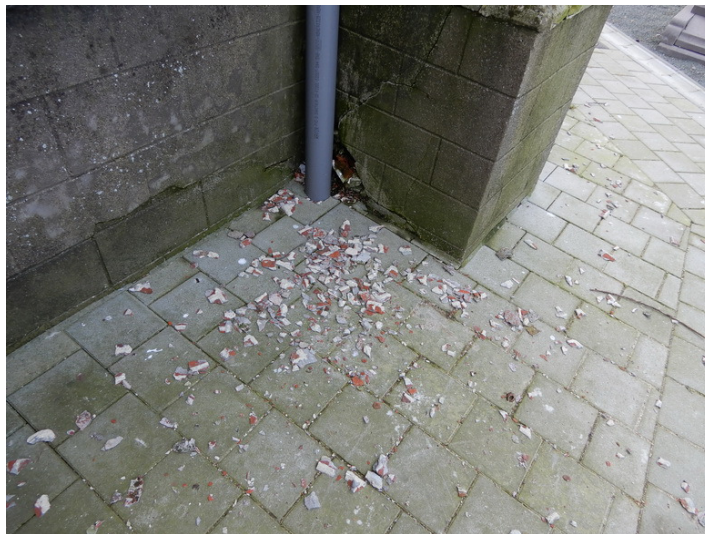
- Tegen het gevelmetselwerk van het schip, het koor en de sacristiën is een baksteenimitatieschildering op een kalk en/of cementeringslaag aanwezig. Verschillende stukken van deze bepleistering zijn reeds naar beneden gevallen. Aan de noordzijde kunnen tevens nog recent gevallen brokstukken op de grond worden vastgesteld, zie fig. 14.

**Fig. 14** Recent gevallen gevelbepleistering

- Het is aangewezen om de volledige bestaande gevelbepoistering (kalk- en/of cementhoudend) te verwijderen en al het (onderliggend) beschadigd metsel- en voegwerk te herstellen. Daarna kan eventueel een nieuwe kaleilaag of gevelbepoistering worden aangebracht.

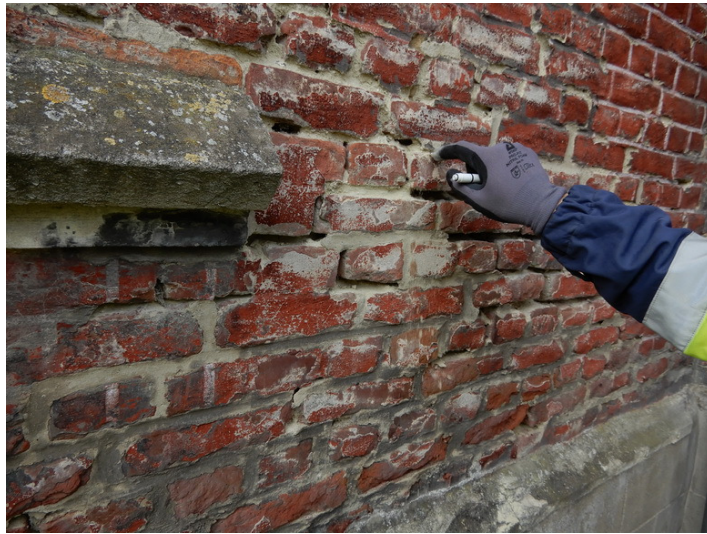
- Over het algemeen kan gesteld worden dat in de zones waar de gevelbepleistering verdwenen is, het voegwerk sterk is uitgelopen (*figuren 169, 179, 192, 197, 209, 210 en 227*). Ter hoogte van deze zones is vaak ook de legmortel deels verdwenen en/of verzand, zie fig. 15. De bakstenen zelf lijken evenwel nog in relatief goede staat te verkeren (relatief weinig vorstschade, verlies van sterkte).

**Fig. 15** Voeg- en legmortel sterk uitgelopen en verzand (verlies sterkte)

- De herstellingswerken aan de metselwerkgevels en kerkhofmuur bestaan uit:
  - Het verwijderen van al het loszittend voegwerk en de sterk aangetaste (verzande) legmortel + het opnieuw diep heropvoegen met een compatibele voegmortel.

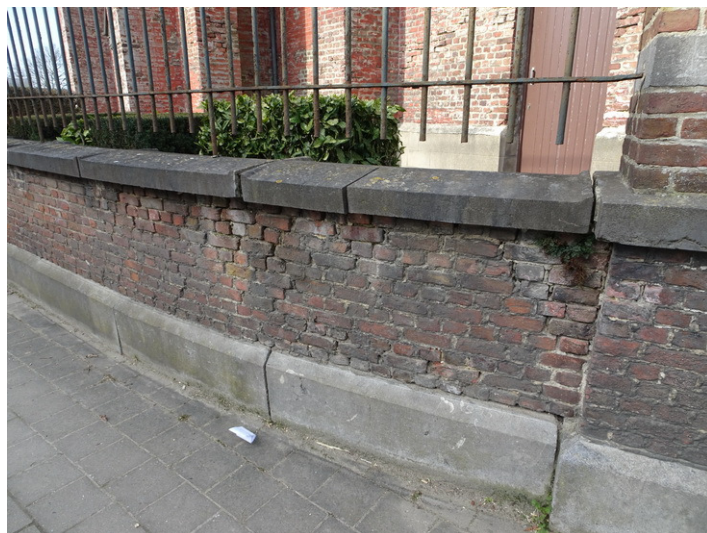
- De kerkhofmuur en het metalen smeedwerk aan de zuid- en zuidoostzijde van de kerk (straatkant) vertoont een scheefstand naar de straatzijde toe. Aan de onderzijde van de kerkhofmuur kan lokaal vorstschade worden vastgesteld, meer naar boven toe is vooral het voegwerk sterk uitgelopen ten gevolge van waterinspijlingen via de brede voegen tussen de dekstenen (*figuren 204, 205 en 206*), zie fig. 16.

**Fig. 16** Degradatie van metsel- en voegwerk t.g.v. waterinspijlingen en vorst-dooi-cycli

- Ook aan de kerkhofmuur dienen de nodige metselwerkherstellingen te worden uitgevoerd. Daarnaast is het aangewezen om de natuurstenen dekstenen opnieuw vast te zetten en de open voegen te dichten. In elk geval dienen waterinfiltraties van bovenaf zoveel mogelijk te worden vermeden.

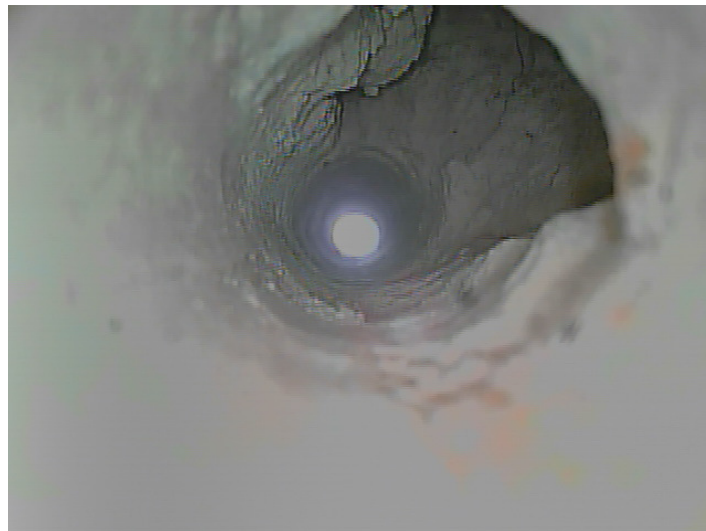
De boring werd doorheen de volledige muurdikte uitgevoerd, tot een diepte van circa 55 cm. Op een diepte van  $\pm 17$  cm bevindt zich een eerste holte, zie figuur 19. Een tweede holte werd waargenomen op een diepte van  $\pm 32$  cm, zie figuur 20. De (tweede) holte bevindt zich vermoedelijk t.h.v. de overgang tussen het oorspronkelijke parement en het invulmetselwerk van het blindraam. Het dient opgemerkt te worden dat het metselwerk vóór de overgang relatief mooi homogeen baksteenmetselwerk betreft. Na de overgang is het metselwerk eerder brokkelig, doch goed samenhangend.

**Fig. 19** Endoscopie E2\_15 cm - holte in baksteenmetselwerk

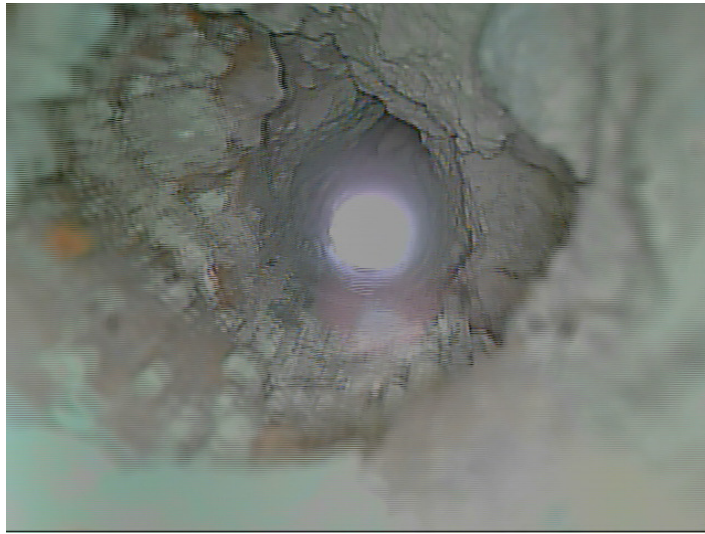
**Fig. 20** Endoscopie E2\_35 cm - holte in baksteenmetselwerk (overgang tussen oorspronkelijk parement en invulmetselwerk blindraam?)

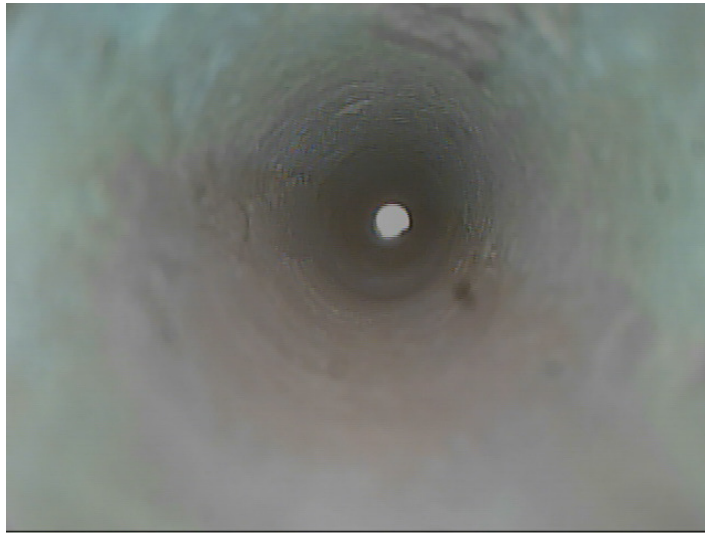
Boring en endoscopie E4 werd eveneens uitgevoerd in de zuidgevel. De boring werd opnieuw in volledig 'vol' metselwerk uitgevoerd. Hierbij werd geboord doorheen de volledige muurdikte tot een diepte van  $\pm 80$  cm. Het doorboorde baksteenmetselwerk betreft homogeen metselwerk zonder scheuren of holtes, zie figuur 21.

**Fig. 21** Endoscopie E4\_35 cm - homogeen, goed samenhangend baksteenmetselwerk

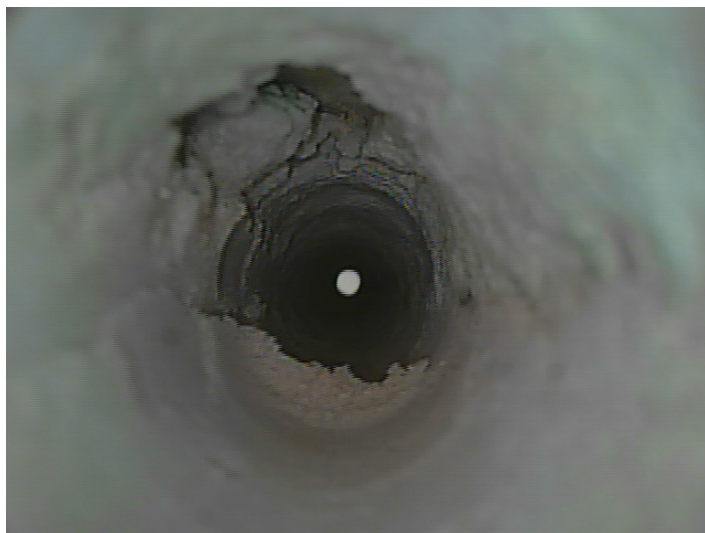
**Fig. 22** Endoscopie E6\_20 cm - uitgevallen voeg

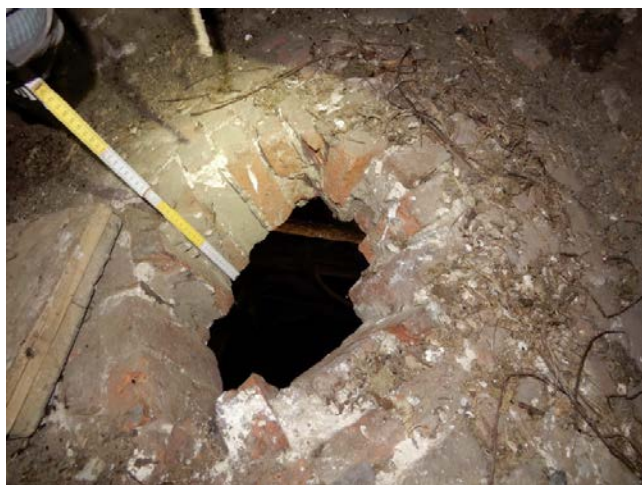
Figuur 25

- In het bakstenen kruisribgewelf (dikte  $\pm 18$  cm) zijn verschillende openingen aanwezig (*figuren 25, 34 en 35*). Het is niet duidelijk waarom deze openingen werden gemaakt. De openingen in het gewelf hebben evenwel niet geleid tot stabiliteitsproblemen.

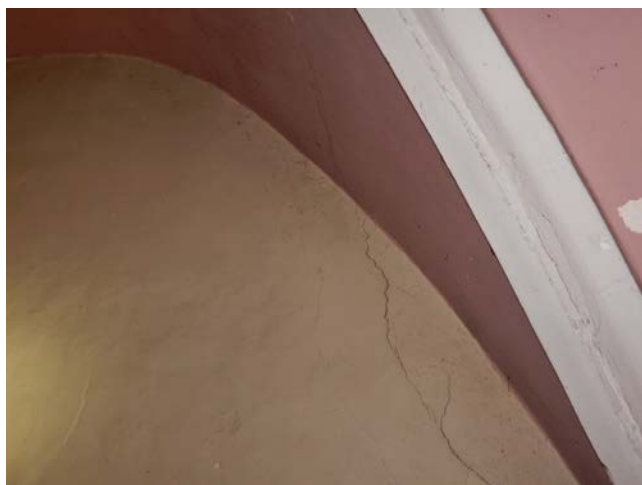
Figuur 127

- Ter hoogte van het doksaal is zowel in de noord- als zuidgevel beperkte scheurvorming aanwezig in het gevelmetselwerk. In de zuidgevel bevindt zich een scheur net onder het gewelf (*figuren 127 en 128*), in de noordgevel is er een scheur aanwezig in het midden van de gevel, net boven de deuropening (*figuur 129*).

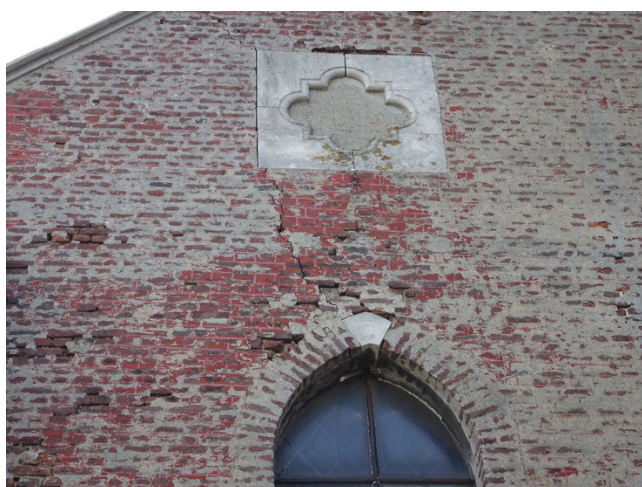
Figuur 167

- Boven verschillende vensteropeningen (spitsbogen) zijn scheuren aanwezig in het metselwerk (*figuren 167, 199 en 224*). Deze scheuren zijn vermoedelijk het gevolg van een herverdeling van krachten in het metselwerk door het uitwaaiëren van de krachten rond de raamopeningen en/of t.g.v. spatkrachten afkomstig van de dakstructuur.
- De sluitsteen van de rondboog boven de poortopening in de westgevel van de toren is beperkt verzakt (momenteel opgespied met houten blokken) en de bovenliggende raamdorpel is gescheurd (*figuur 163*).
