**BEHEERSPLAN PAROCHIEKERK SINT-MEDARDUS & - GILDARDUS  
ROSSEM  
2021-07-05**

## **BEHEERSPLAN ONROEREND ERFGOED**

**Parochiekerk Sint-Medardus & -Gildardus (ID:40218)**  
**Rossemdorp**  
**1860 Meise - Wolvertem**

**Beheersplan opgemaakt door:**  
**Gantois Gisèle,**  
Architect MSc in Conservation  
Neerheide 21  
1730 Asse Ter Heide

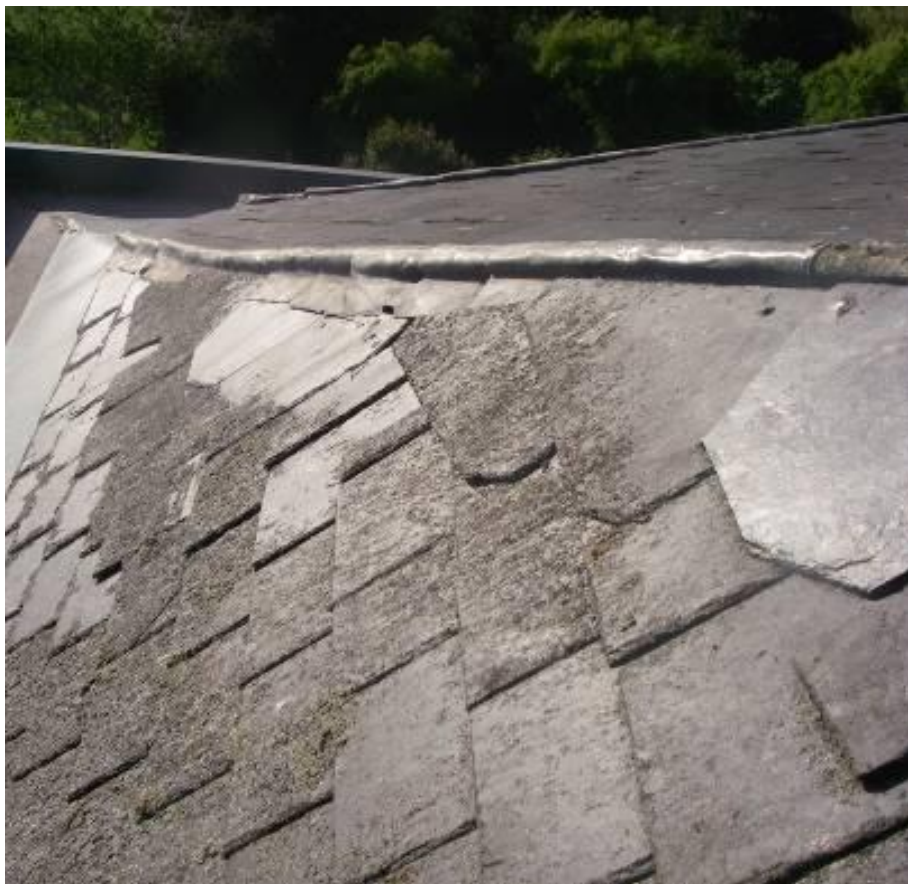
Onderaan, onder de insnoering, ontbreken vele leien op de hoekkeperafwerking (Fig. 117). Zo zijn er lekken met inrottingen en schimmelvorming op de kepers en de bebording van de dakstructuur. Enkel de oostelijke zijde van de torenspits is van dichtbij bekeken via het oostelijke dakluik vanwege de slechte bereikbaarheid van de andere dakvlakken. Onderaan in het oostelijke dakvlak, onder de torenspits, overlapt het hoekkeperlood op diverse plaatsen niet met de natuurleien, vandaar de lekken met schade aan de dakstructuur als gevolg. Plaatselijk ontbreekt het hoekkeperlood.

Fig. 117: zuidoostelijke hoekkeper: ontbrekende leien (MW)

De drie overige dakvlakken zijn niet van dichtbij bekeken, vanwege niet veilig bereikbaar. Er is een sterk vermoeden van lekken aan de westelijke hoekkepers, gezien deze ook inrottingen vertonen.

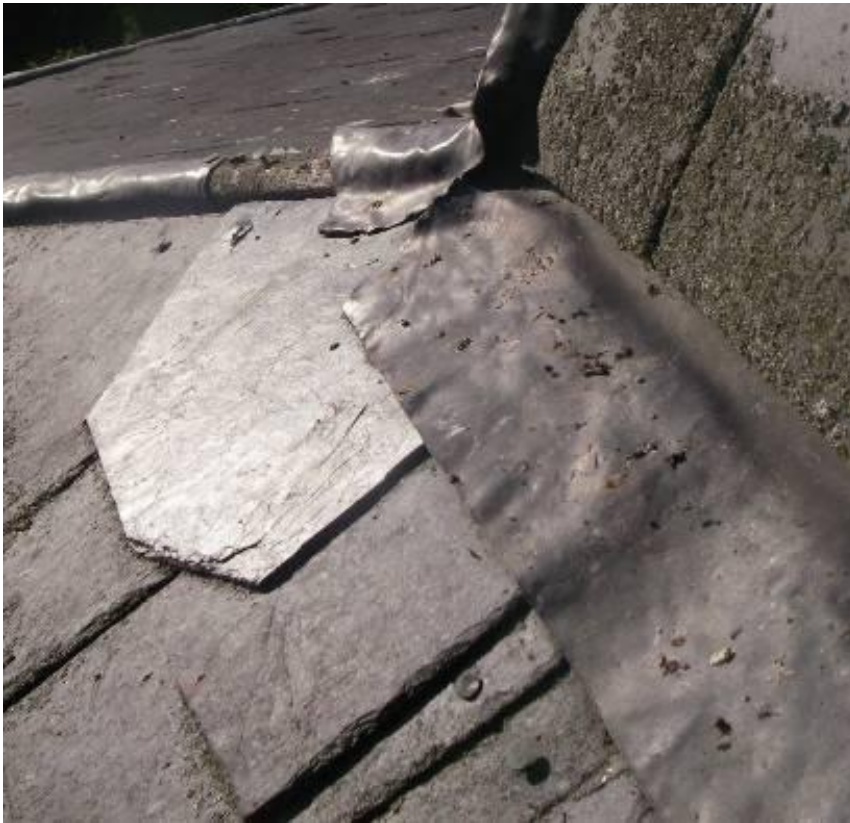
Fig. 118: zuidoostelijke hoekkeper: ontbrekende loodslab (MW)

Ter hoogte van de insnoering van de torenspits (schoot) zijn verschillende loden slabben en leien afgevallen (Fig. 118 en 119). De dakbedekking is hierdoor niet overal meer (water- en wind)dicht, waardoor mogelijks waterinfiltraties kunnen optreden. Het herstellen en dichten van de dakbedekking (op korte termijn) is aangewezen.

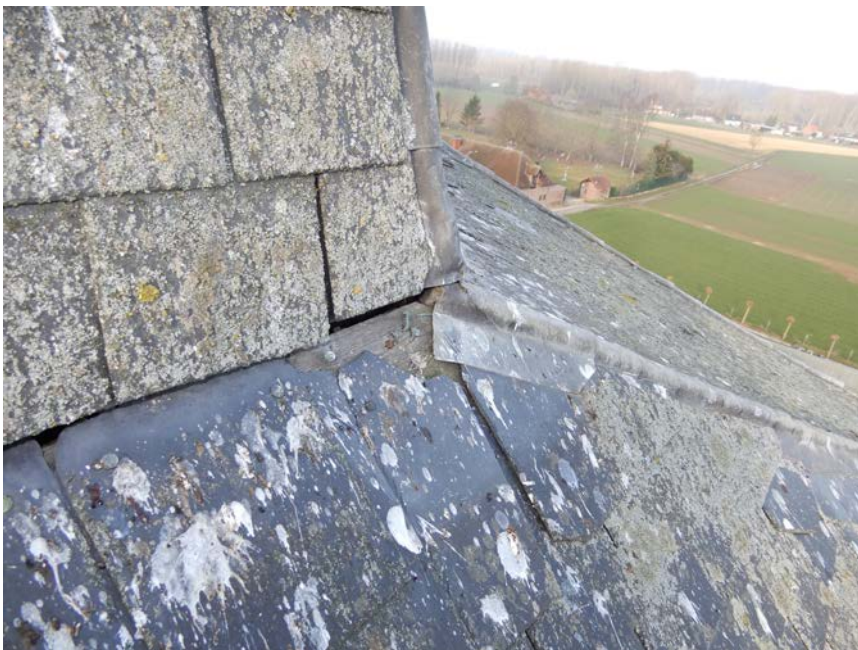
Fig. 119: loodslab is verdwenen ter hoogte van de insnoering

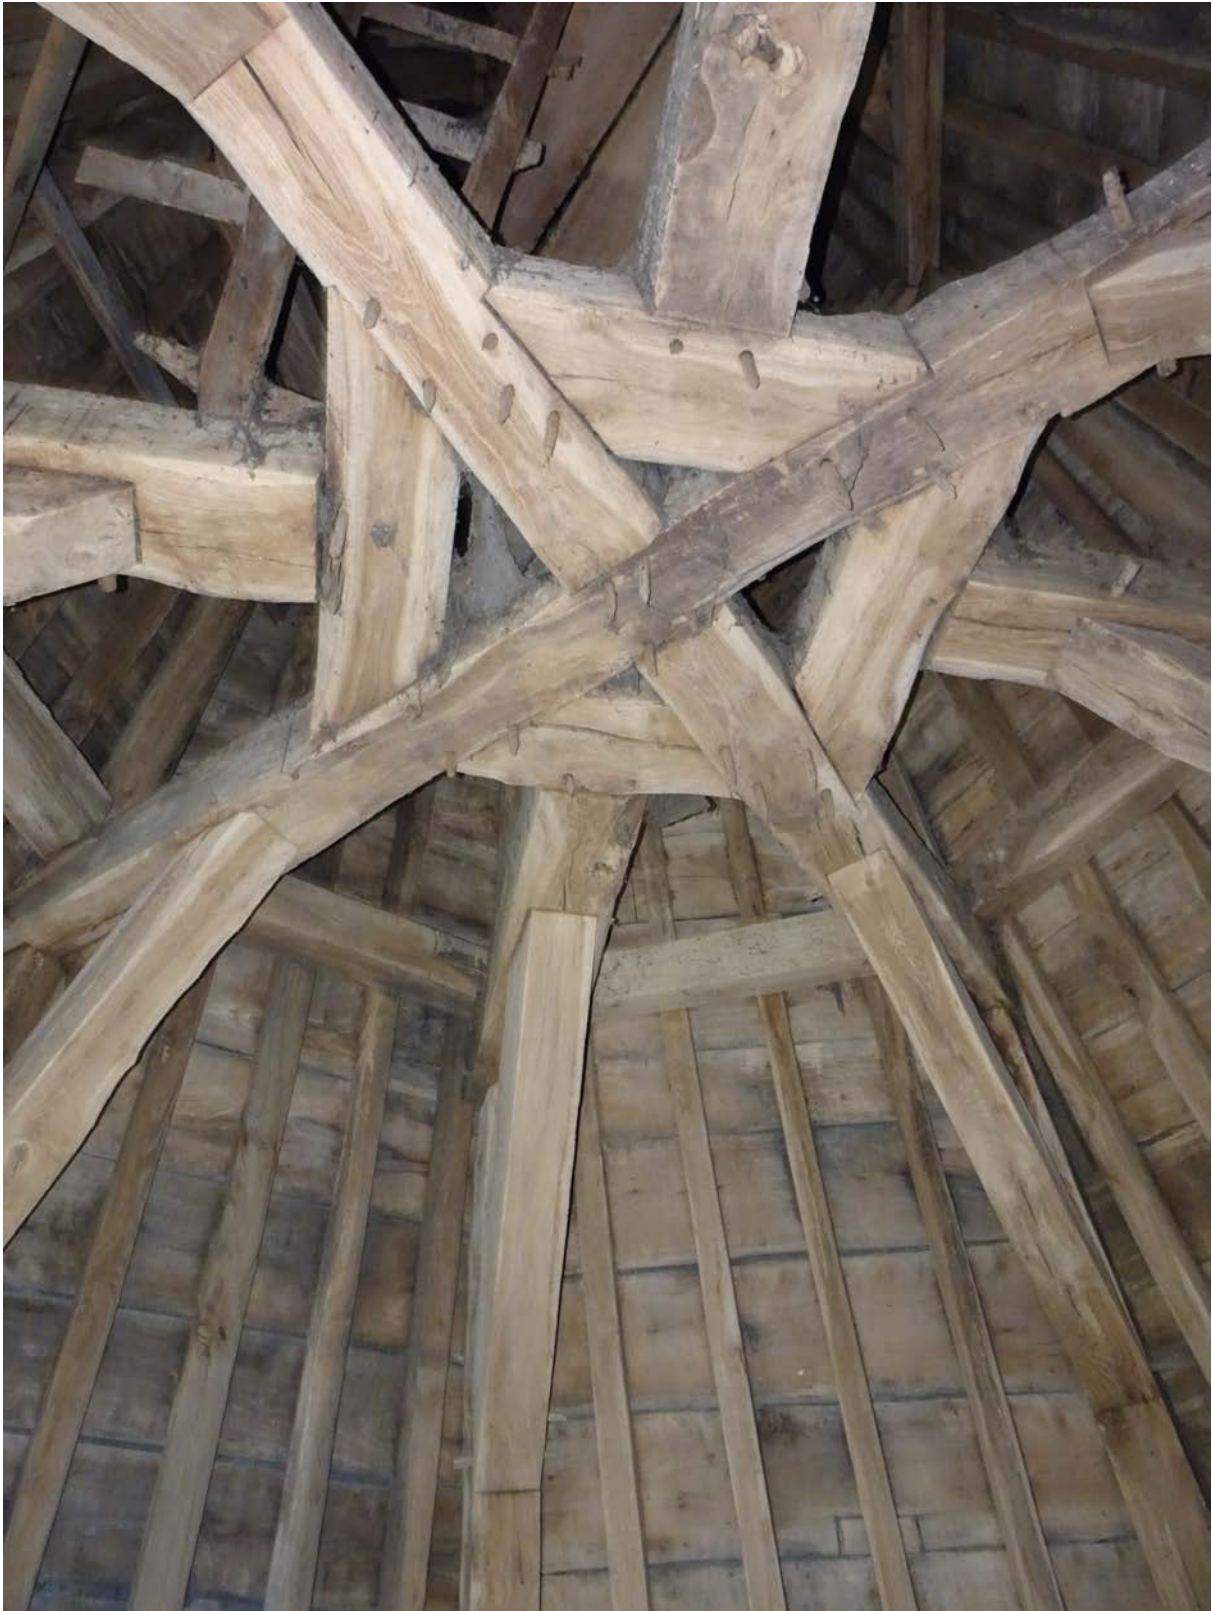
De eikenhouten dakstructuur van de torenspits is in goede staat. De bebording is vermoedelijk populierenhout. Plaatselijk zijn er oude sporen van vocht opgemerkt.

Fig. 123: Eiken dakstructuur toren – bebording vermoedelijk populierenhout

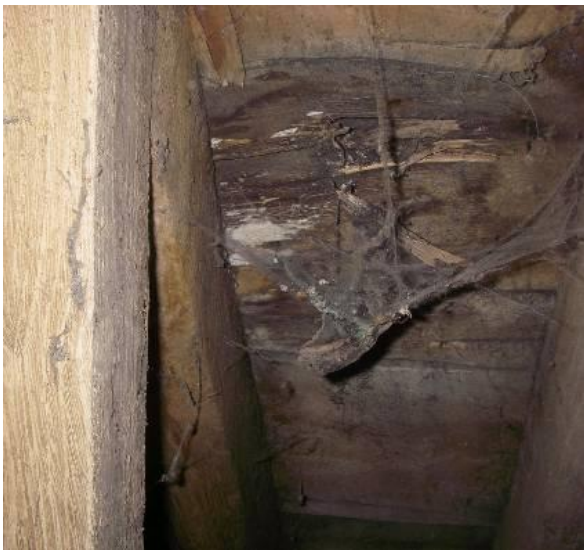
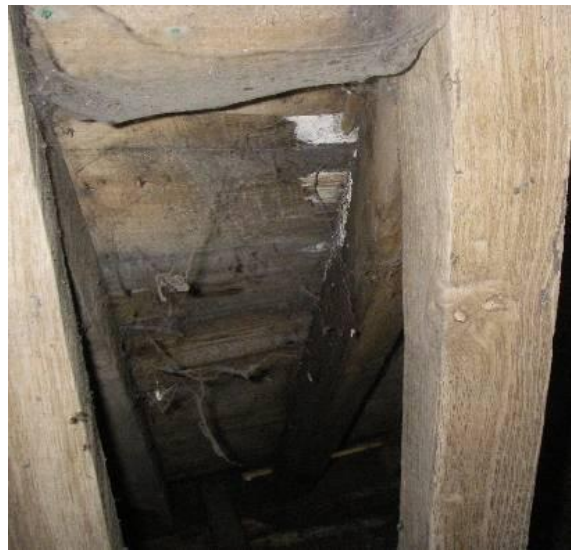
De onderste delen van de dakstructuur zijn op verschillende plaatsen ingerot vanwege de lekken in de dakbedekking:

Fig. 124 en 125: doorgerotte en met schimmels aangetaste beebording (MW)

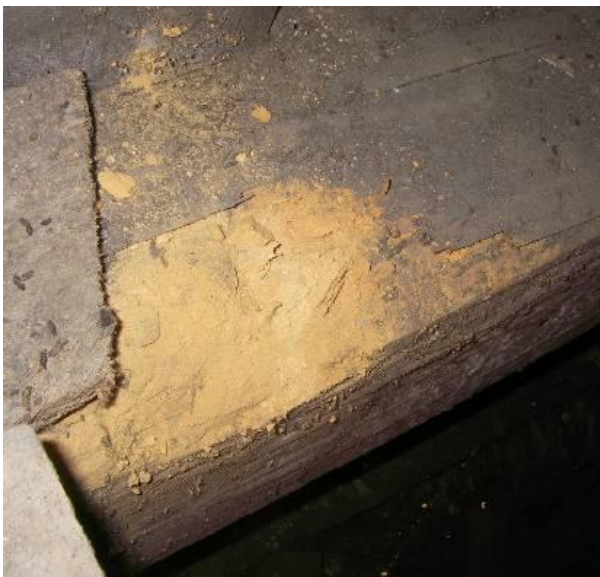
Fig. 127: aantasting centraal in de trekbalke (MW)

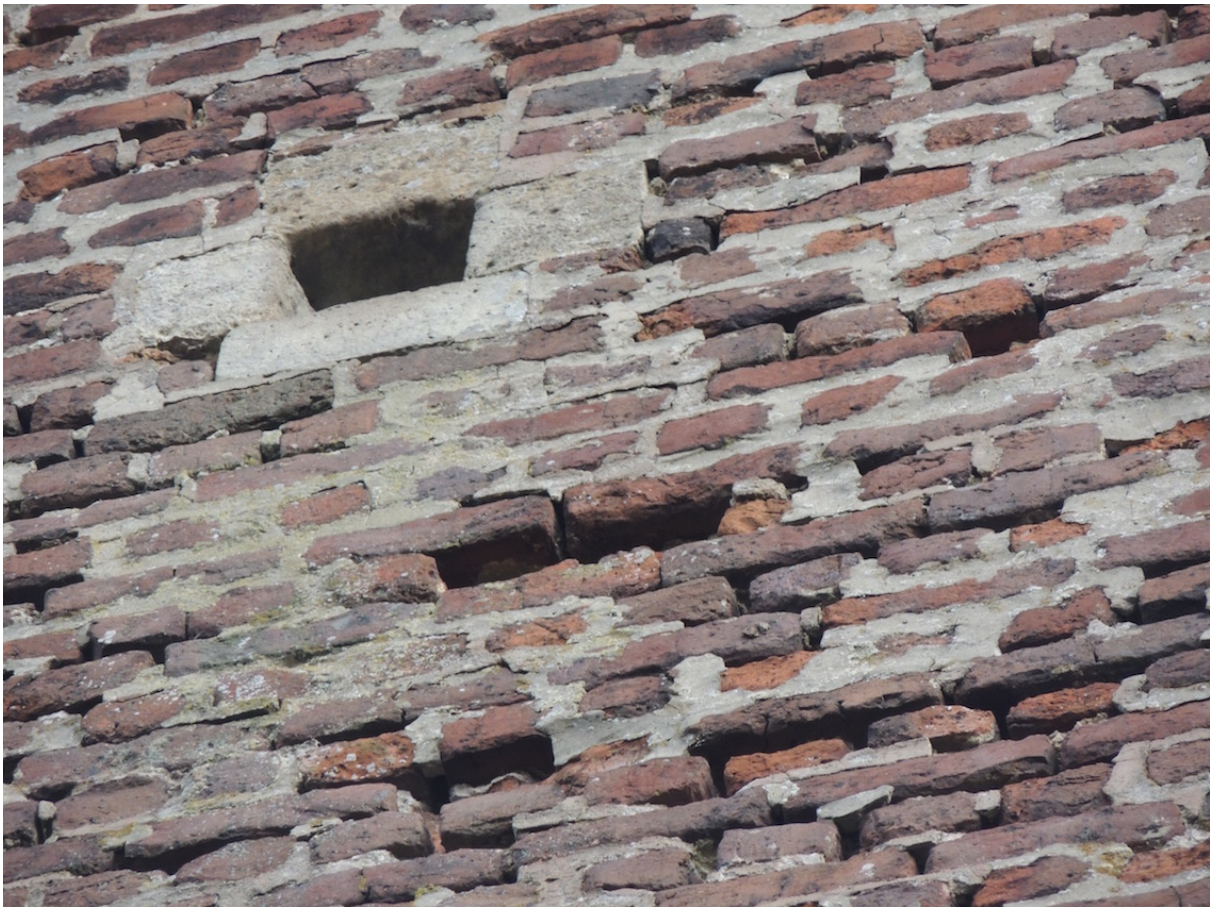
In de bovenste twee registers aan de westzijde van de toren is aanzienlijke schade vast te stellen aan de bakstenen. Dit lijkt vorstschade te zijn, maar dit kon nog niet van nabij bestudeerd worden.

Fig. 132: schade aan metselwerk en voegwerk - Detail westgevel toren (GG)

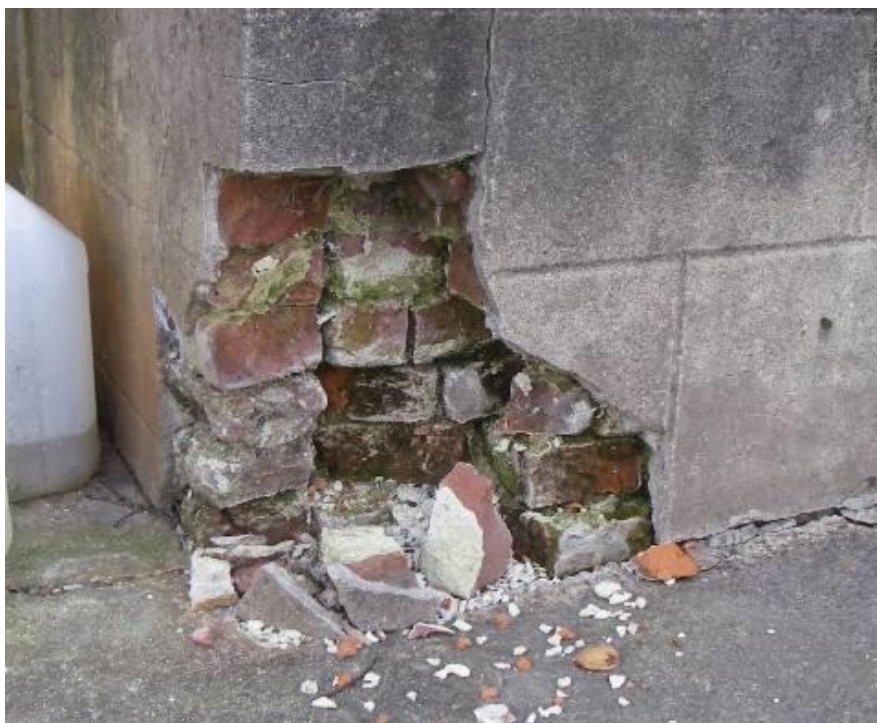
Vanwege de afwerklaag met een cementbepleistering is de vochthuishouding in het muurwerk verstoord. Door een ophoping van vocht in combinatie met vorst verweren de bakstenen versneld. Bij het afspringen van de cementbepleistering, springen er ook stukjes van de oppervlaktelaag af (Fig. 134). Op verspreide plaatsen is hierdoor ook het voegwerk verweerd of ontbreekt het.

Voornamelijk aan de noordelijke zijde van de hoofdbeuk zijn door vorst en vocht stenen ernstig verweerd of gedesintegreerd.

Fig. 134: Schade aan de bepleisterde plint (MW)

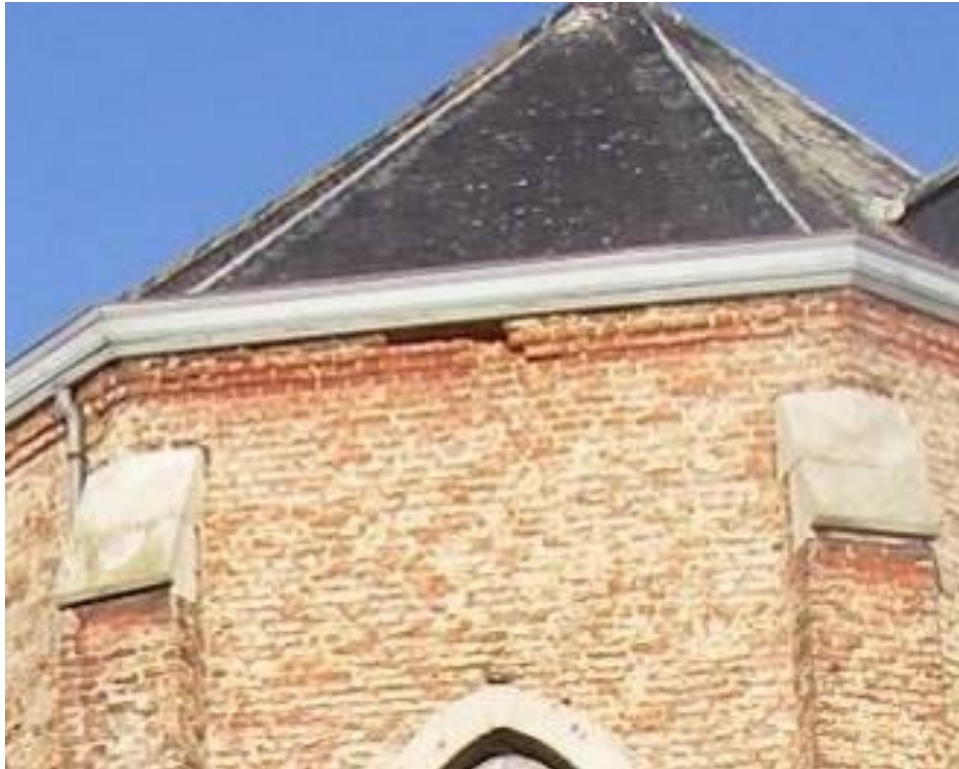
Bovenaan de zuidoostelijke gevel van het koor is het baksteenmetselwerk plaatselijk uitgevallen (Fig. 136). Aan de rechterzijde van dit ontbrekend baksteenmetselwerk is er een horizontale scheur. Er is kans dat ook hier een deel bakstenen kan loskomen en vallen.

Fig. 135: Bovenaan de zuidoostelijke gevel van het koor is het baksteenmetselwerk plaatselijk uitgevallen (MW)

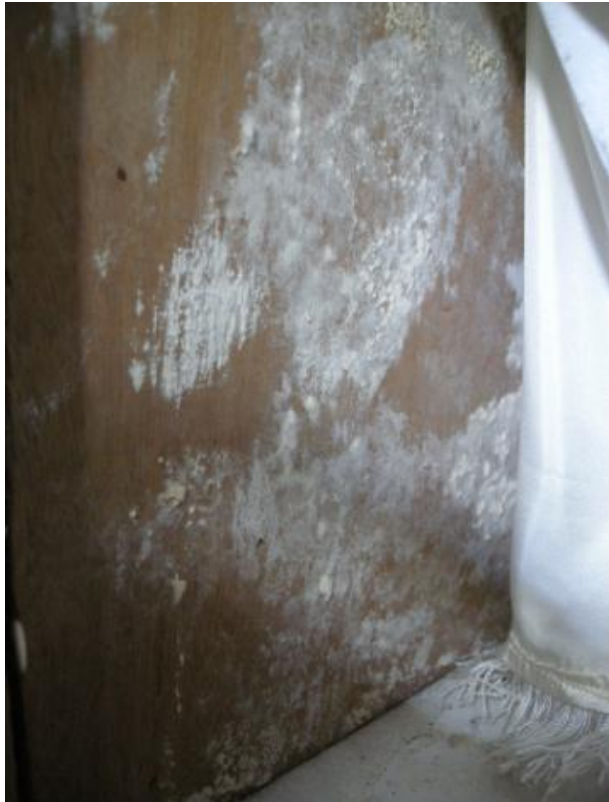
Fig. 173: Schimmels aan de binnenzijde van het tabernakel (MW)
