**HOOFDOBJECT: Domein Hof van Lyere**

Hofeinde 2-3  
2240 Zandhoven

| inspectiedata | 16/05/2019 |

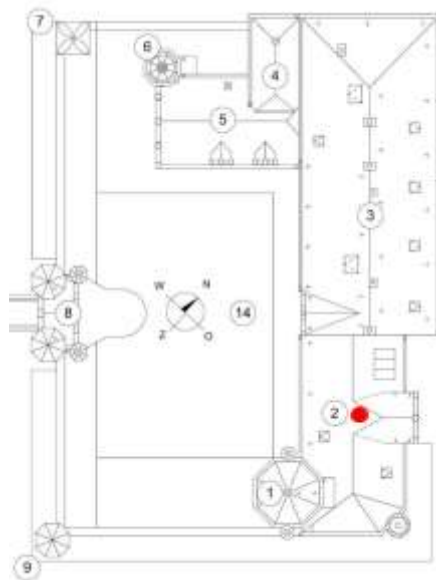
Vanop afstand zagen we geen gebreken aan het zuidwestelijk dakvlak van vleugel [2]. In aansluiting met de noordoostelijke uitbouw is op zolder de bebording en een hoekkeper plaatselijk wel beschimmeld/ingerot.

Plaatsaanduiding beschimmelde bebording/  
hoekkeper dak [2]

De leibedekking en het hoekkeperlood van dak [2] plaatselijk van nabij controleren op lekken.

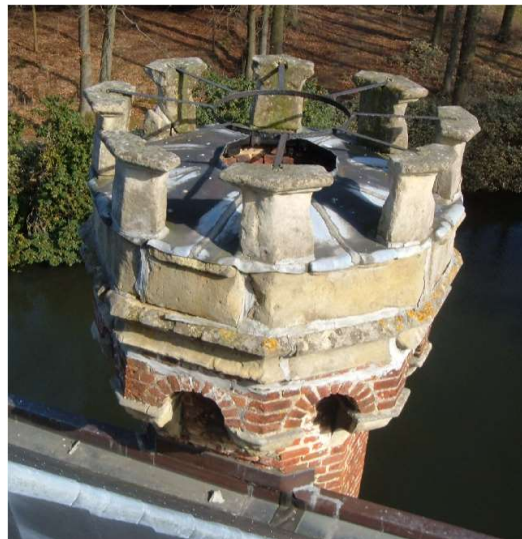
Toestand van de schoorsteen in 2006

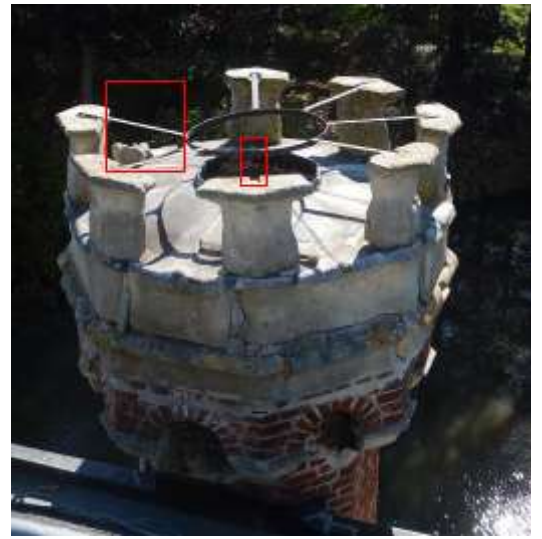
- toestand De schoorsteen - uitgewerkt als achthoekig torenvolume - vertoont talrijke gebreken:
- de ijzeren verankering bovenaan de kantelen is dun geworden door roestvorming en twee 'verankeringsarmen' zijn weggevallen. De verankering is niet overal goed bevestigd aan de kantelen;

- de verankering onderaan de kantelen veroorzaakt steenschade door roestvorming;
  - door bovenstaande gebreken is één kanteel weggevallen en staan de overige kantelen los. Dit vormt een gevaar voor schade aan dak [2]-oost;

⇒ Huidige toestand: één kanteel is weggevallen en één kanteel is niet meer verankerd

- toelichting advies Herstel houdt o.a. in:
- de beschadigde/sterk verweerde witstenen delen herstellen/vernieuwen;
  - de roestige verankeringen van de kantelen vernieuwen in roestvrij staal;
  - eventueel een regenkap aanbrengen in samenspraak met het agentschap Onroerend Erfgoed;
  - het beschadigd en niet-compatibel voegwerk voldoende diep uithalen en hernemen met een compatibele kalkrijke mortel en
  - de beschadigde bakstenen vervangen door eenzelfde type steen.

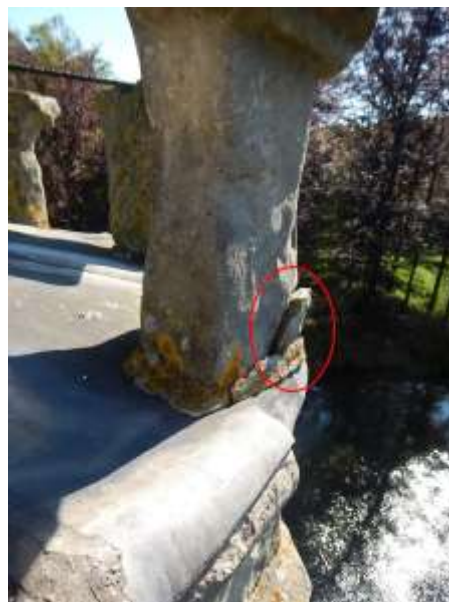
*Steenschade onderaan een kanteel t.g.v. roestige verankering*

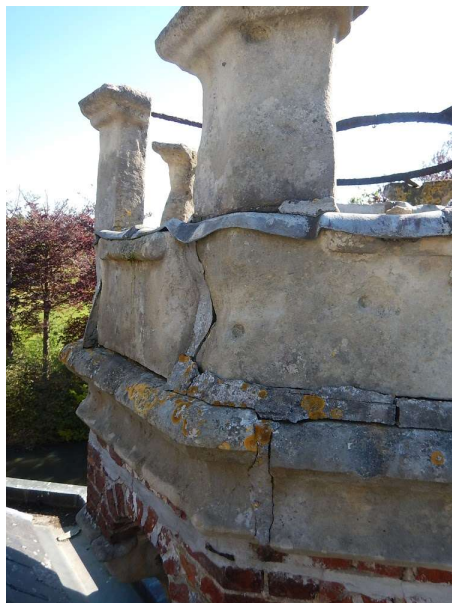
*Sterk verweerde witte steen.  
Cementmortel komt los en valt weg.*

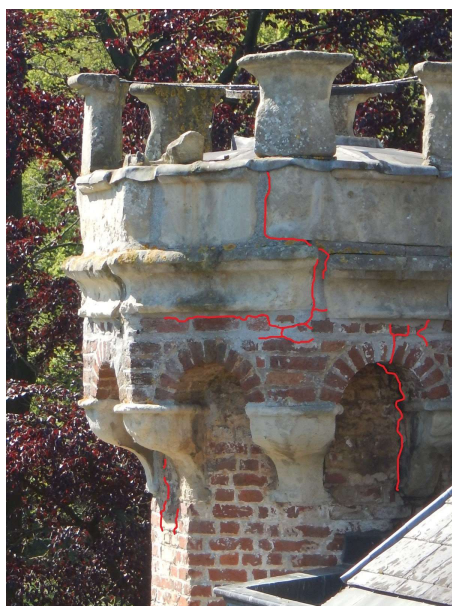
- het baksteenmetselwerk vertoont bovenaan scheurvorming.

*Scheurvorming*

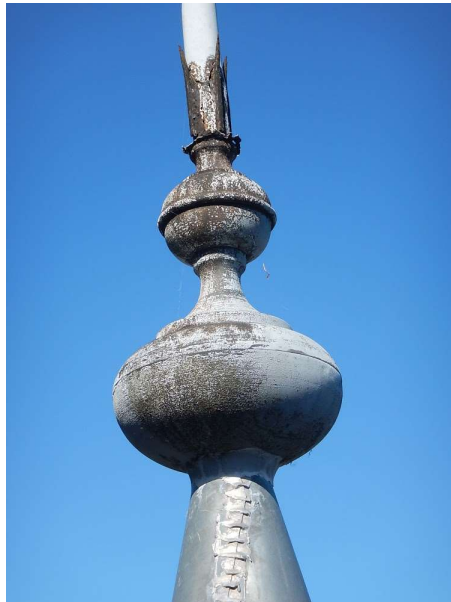
toestand Door de slechte bereikbaarheid konden de topbekroningen niet van nabij gecontroleerd worden.  
Toren [1]-noordwestelijke hoektoren: de sterk verweerde zinken piron is slechts deels vernieuwd.  
Toren [1]-zuidoostelijke hoektoren: de zinken piron is sterk verweerd en vertoont verweringsgaten. Hierdoor is lichte vochtindringing mogelijk.  
Het kruis van dak [4] is roestig. De loden muts is aangewerkt met kit die los lijkt te scheuren waardoor de aansluiting mogelijk niet meer waterdicht is.

*Toren [1]-zuidoostelijke hoektoren:  
sterk verweerde piron*

De nodige voorzorgen nemen om vochtinfiltratie te vermijden bij het afnemen van de topbekroningen.

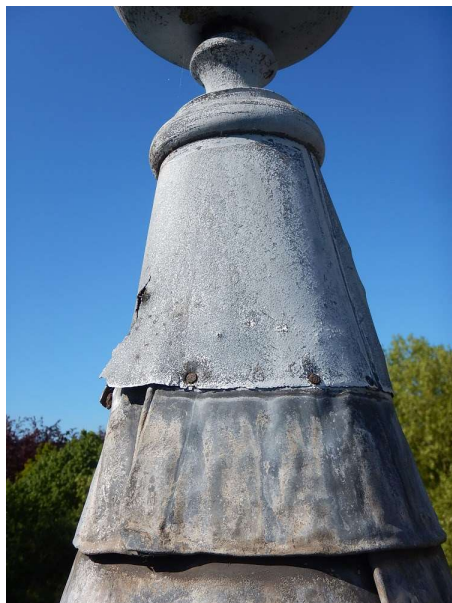
Toren [1]-zuidoostelijke hoektoren: gescheurde muts

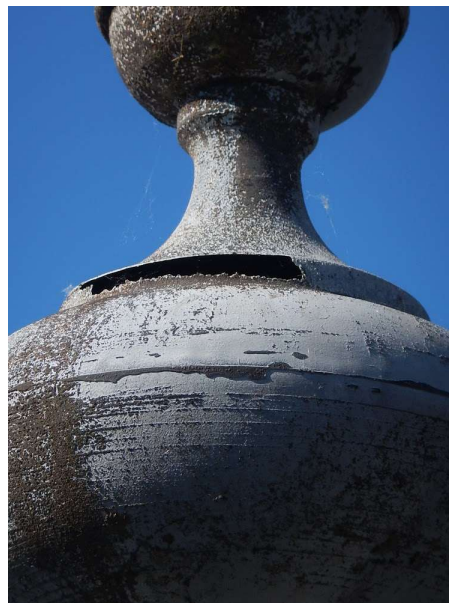
Toren [1]-zuidoostelijke hoektoren: verweringsgat

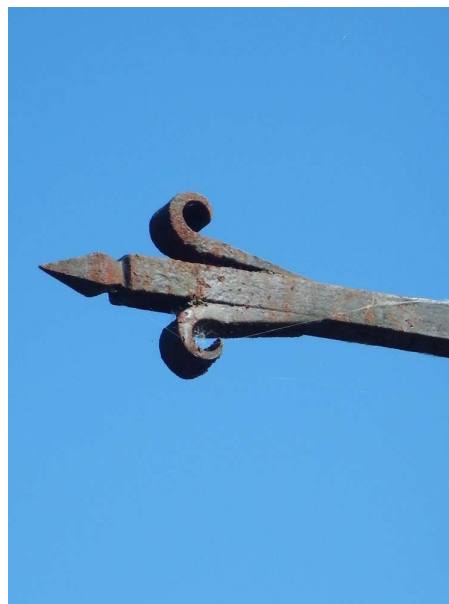
Roestig kruis dak [4]

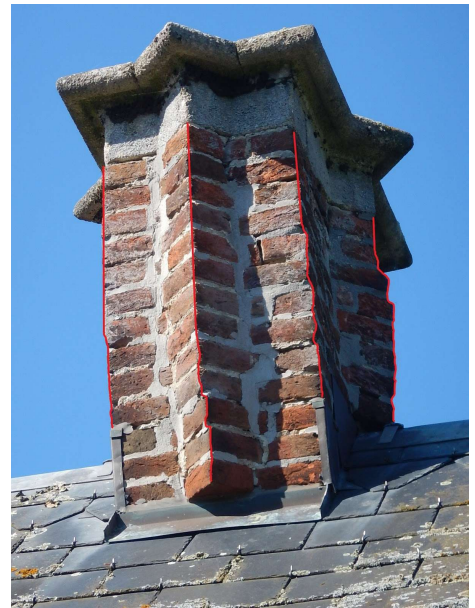
Noordwestelijke schoorsteen:  
licht vervormd metselwerk

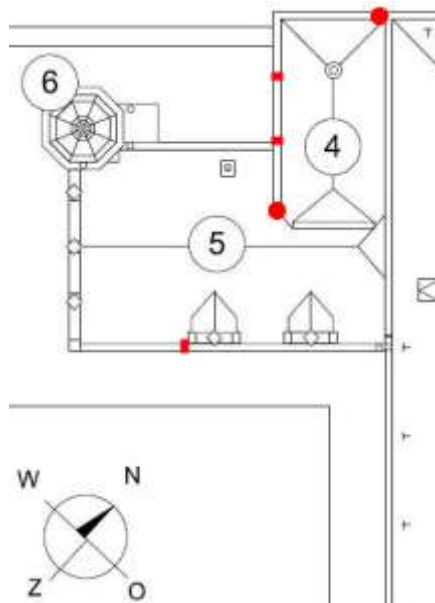
Plaatsaanduiding gescheurde soldeernaden

| toestand | <p>De koperen gootbekleding is op de meeste plaatsen voorzien van de nodige uitzetstukken en is algemeen in orde. Zes soldeernaden van de goten van daken [4] en [5] zijn wel gescheurd met vochtindringing tot gevolg. Hierdoor kan de goot-/dakconstructie inrotten.</p> <p>De roofing herstelling ter hoogte van het noordelijk tapgat van dak [4] voldoet voorlopig nog.</p> <p>De goten van torens [1] en [6] werden door ons niet gecontroleerd vanwege het ontbreken van veiligheidsvoorzieningen.</p> |

| toelichting advies | <p>De gescheurde soldeernaden herstellen door een rubberen slab over de scheur te verlijmen met contactlijm, na het voldoende voorbereiden van de ondergrond (opschuren en ontvetten). Eventueel bijkomende uitzetstukken voorzien.</p> <p>Eventueel herstellen door nieuw koper op het oude koper te solderen na schoonmaken en schoonschrapen voor een goede hechting.</p> |

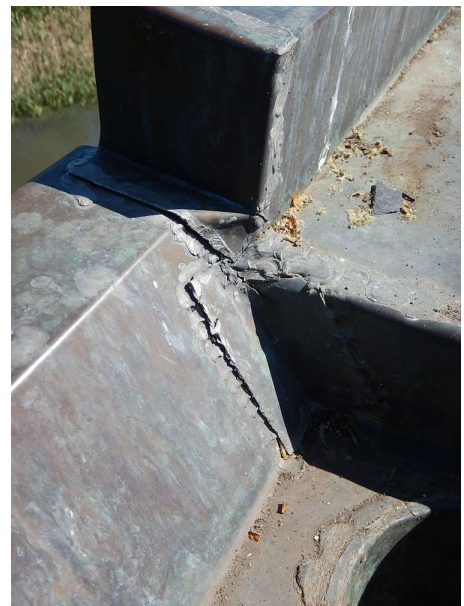
Goot [4]-noord: gescheurde soldeernaad buitenopstand

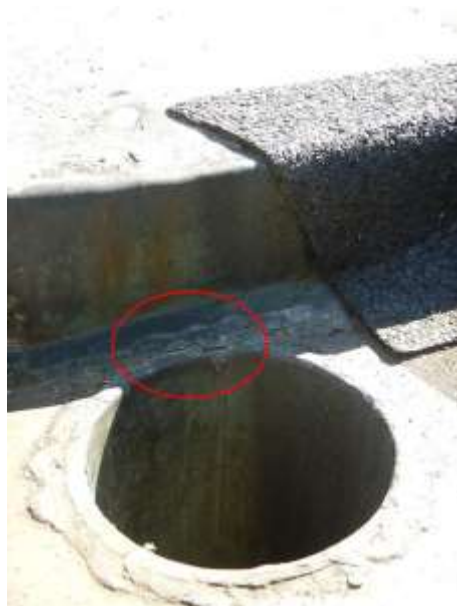
Goot [4]-noord: gescheurde soldeernaad tapgat

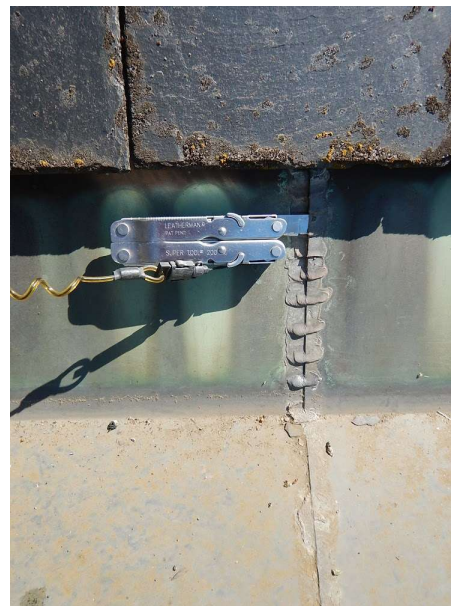
Goot [4]-zuidwest: gescheurde soldeernaad binnenopstand

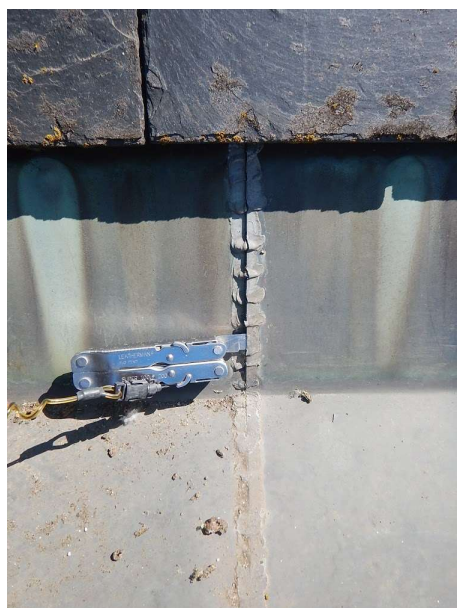
Goot [4]-zuidwest: gescheurde soldeernaad binnenopstand

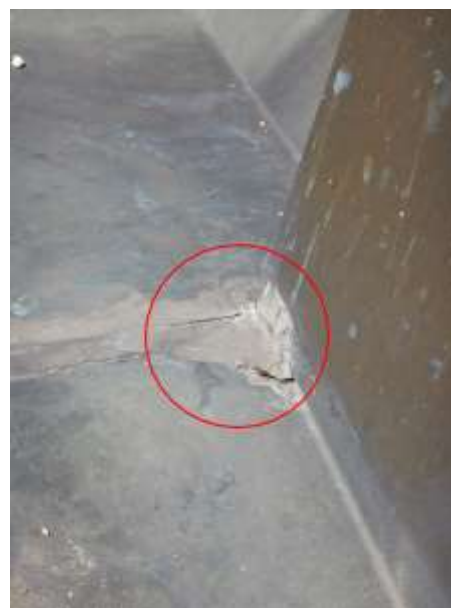
Goot [5]-zuid: gescheurde soldeernaad gootbodem ter hoogte van dakkapel

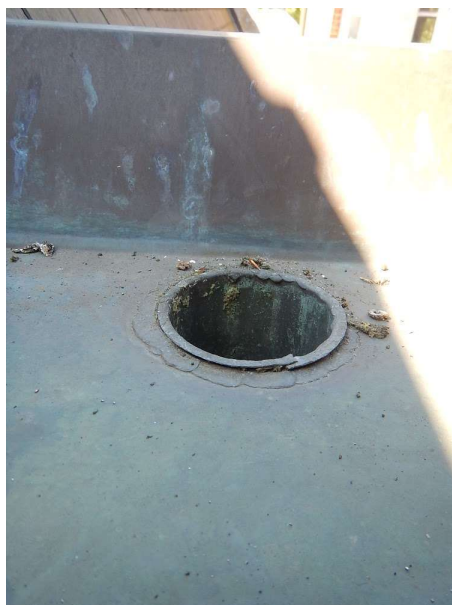
*Goot [4]-zuid: gescheurde soldeernaad tapgat*

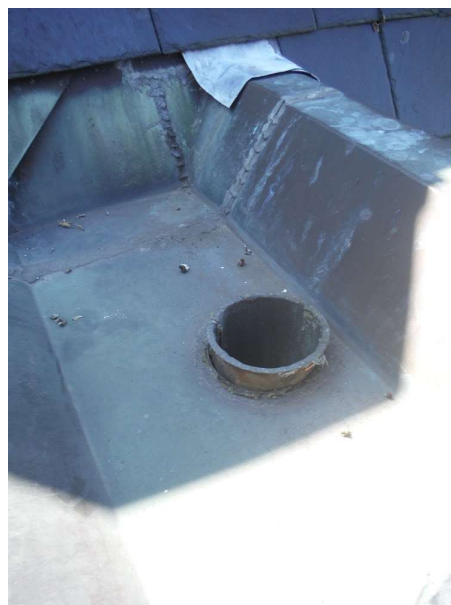
*Goot [4]-zuid: gescheurde soldeernaad tapgat*

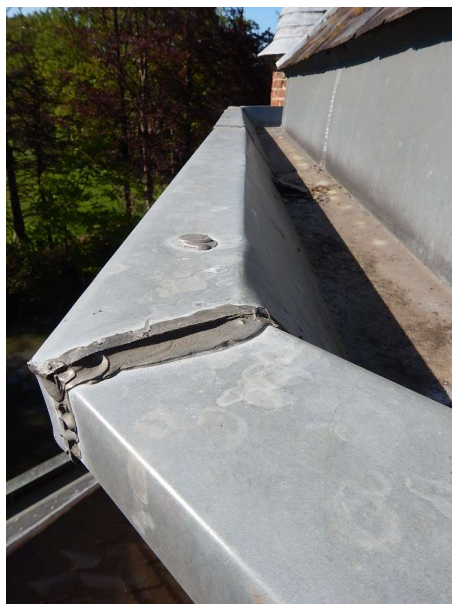
*Toren [1]: licht gescheurde soldeernaad*

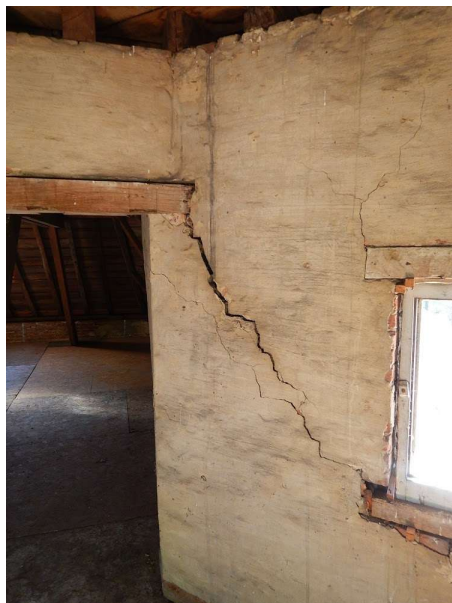
toestand Op de zolderverdieping is er diagonale scheurvorming vanaf het oostelijk oplegpunt van de houten latei. De latei is verzakt. De zetting is vermoedelijk te wijten aan:

*Diagonale scheurvorming*

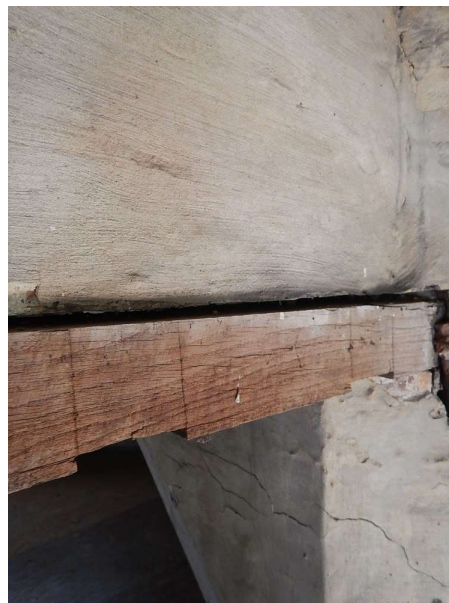
*Verzakking latei*

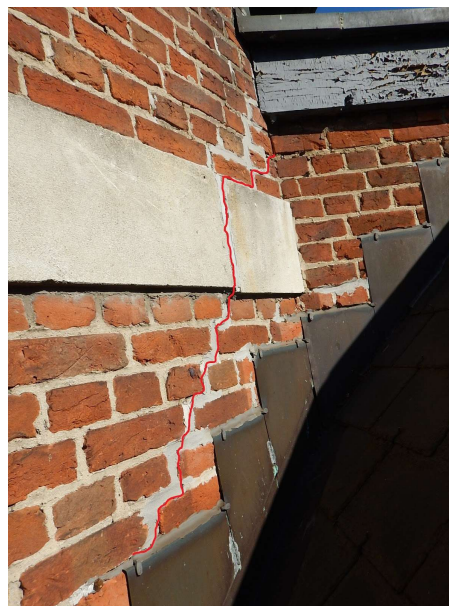
De scheurvorming zet zich door in de buitengevel en werd opgevoegd met een cementrijke mortel die opnieuw inscheurt waardoor lichte vochtindringing mogelijk is. De zetting is mogelijk nog niet gestabiliseerd.

*Scheurvorming in buitengevel. Verzakking natuursteen van speklaag*

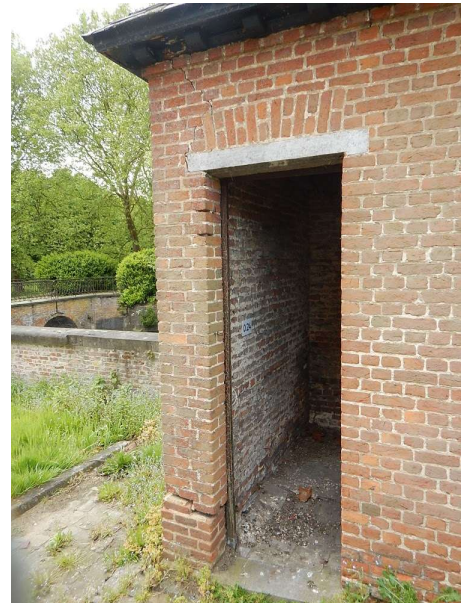
toestand Op de oostelijke hoek van de vleugel is er een verzakking. De onderste zone muurwerk scheurt hierdoor af van het bovenliggende metselwerk. Boven de deurlatei is er ook scheurvorming. Hierdoor is er lichte vochtindringing mogelijk. De tegelvoer in het interieur is plaatselijk verzakt.

Scheurvorming

toelichting advies De schadeoorzaak determineren en nadien de fundering, buitenmuur en tegelvoer herstellen. De grote scheur onderaan de gevel inboeten.

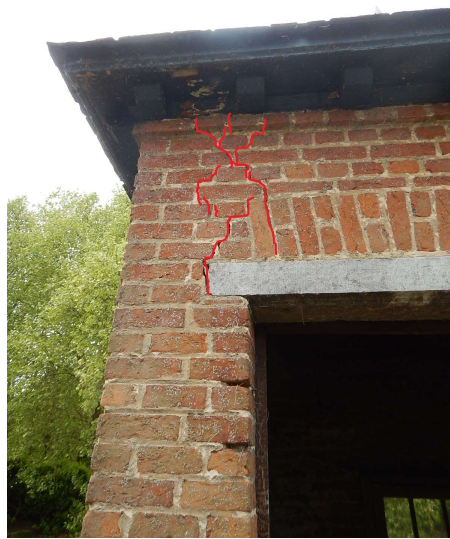
Scheurvorming

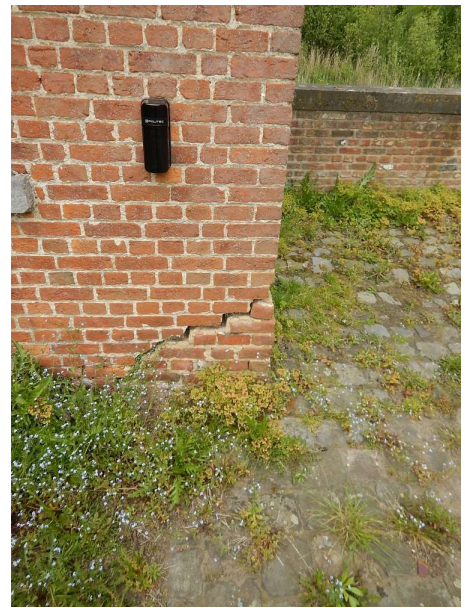
Scheurvorming

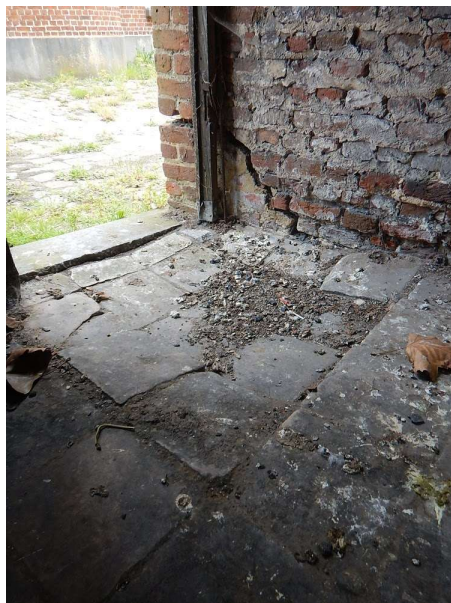
Verzakte tegelvloer

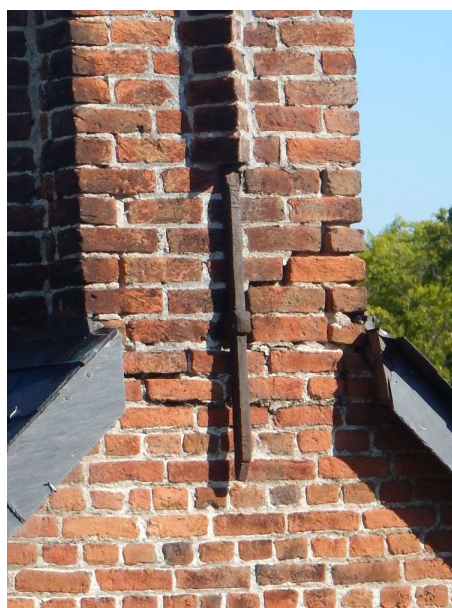
Vleugel [3]-zuidoost: scheurvorming/opgedrukt metselwerk schoorsteen door roestig muuranker

Bij herstel van de schade door roestig ijzerwerk, de ijzeren delen eerst herstellen/behandelen.

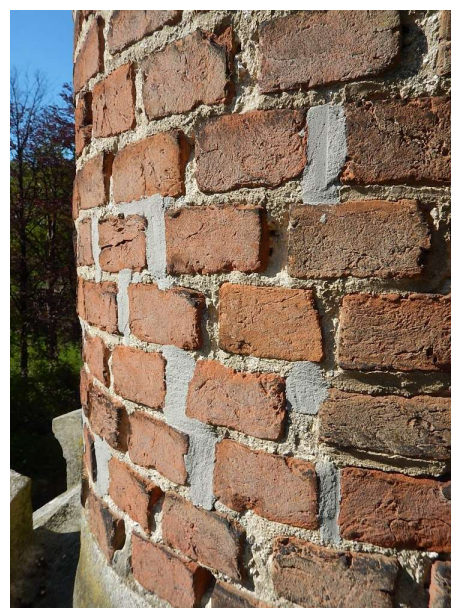
- bovenaan de hoektorens van toren [1]. Het voegwerk van de zuidoostelijke hoektoren werd oppervlakkig aangewerkt met een te harde cementmortel die onvoldoende hecht aan de bakstenen en hierdoor op de meeste plaatsen is losgevroren;
- tussen de natuurstenen delen van poortgebouw [8];
- onder (oude) lekken in de goten, bv. onder de goot van dak [4]-zuidwest (zie ook advies 25) en
- onder de raamdorpels die niet uitsteken voorbij het onderliggend metselwerk.

Toren [1]-zuidoostelijke hoektoren: cementrijke voegmortel vriest los

toelichting advies Gebruik in een met kalk opgetrokken gebouw steeds een kalkrijke mortel voor herstellingswerken. Vervang de sterk beschadigde bakstenen door de stenen uit te kappen en te vervangen door eenzelfde type steen. De beschadigde/uitgespoelde voegen eerst voldoende diep en vierkant uitnemen (de nieuwe voegmortel moet goed hechten aan de steen). Door voorbevochtiging voorkomt men verbranding of wateronttrekking uit de mortel waardoor de kwaliteit van de mortel hoog blijft.

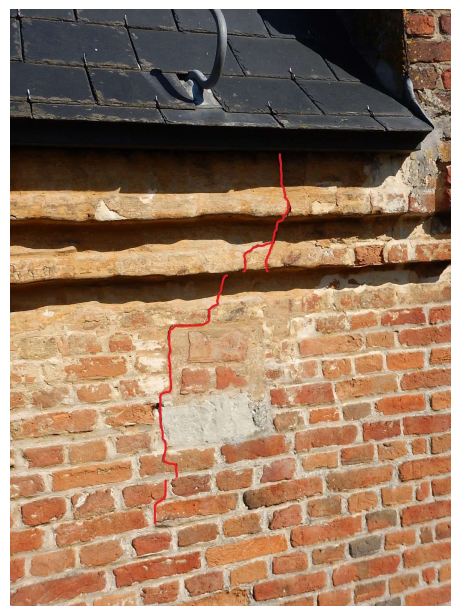
Vleugel [2]-noordoostelijke uitbouw: scheurvorming

Bij herstel van de scheurvorming door differentiële zettingen een lintvoegwapening of scheuroverbruggend gaas aanbrengen aangezien deze punten scharnieren blijven binnen het gebouw en na verloop van tijd opnieuw kunnen inscheuren. Grote scheuren worden best ingeboet.

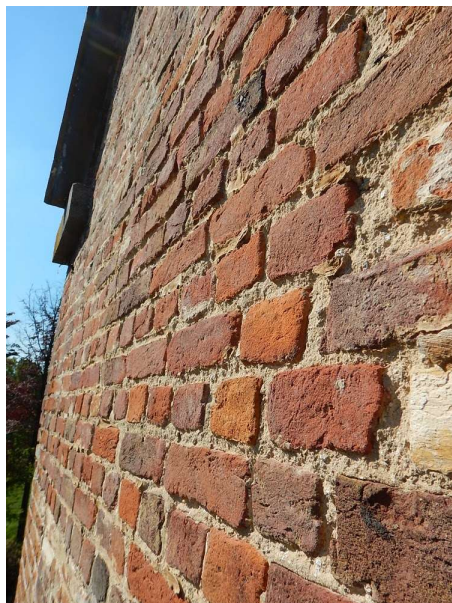
Vleugel [2] - noordoostelijke gevel uitbouw:  
verdwenen kaleilaag, verweerd baksteenmetselwerk

Een harde cementpleister is gevoelig voor scheuren en dus eigenlijk ongeschikt voor historische gebouwen. De dampdichtheid van cementpleister zorgt er bovendien voor dat water dat door lekken in het muurwerk dringt moeilijker een weg naar buiten vindt. Een afwerking met kalkpleister of kalkverf is meer geschikt vanwege hun elasticiteit en dampopenheid. Herstel de zuidwest georiënteerde gevels van vleugels [2] en [3] daarom met kalkpleister en vernieuw - in overleg met het agentschap Onroerend Erfgoed - de kaleilaag waar deze verweerd/verdwenen is.

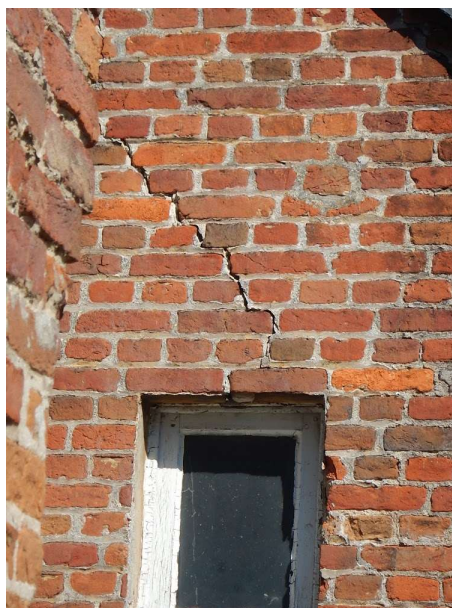
Vleugel [3]-zuidoost: scheurvorming

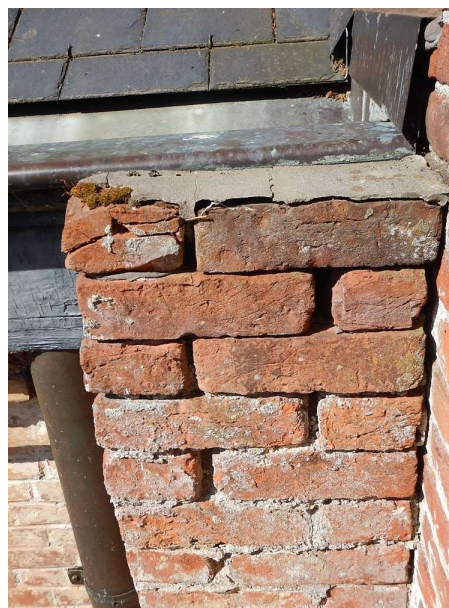
Vleugel [2]-noord/[3]-zuidoost: uitgespoeld voeg-  
werk t.g.v. een verhoogde vochtbelasting

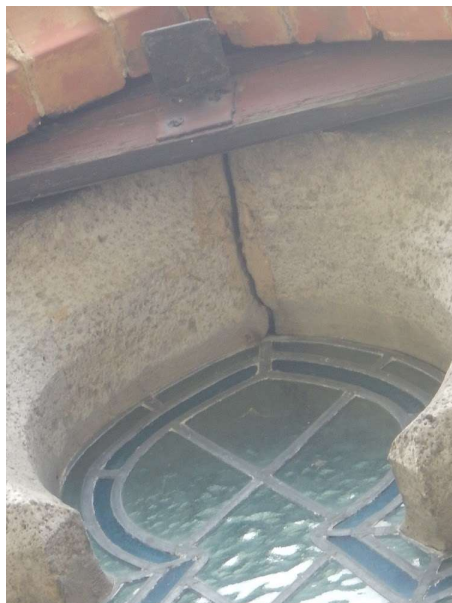
*Vleugel [4]-zuidwest: ingescheurd maaswerk glas-in-loodraam*

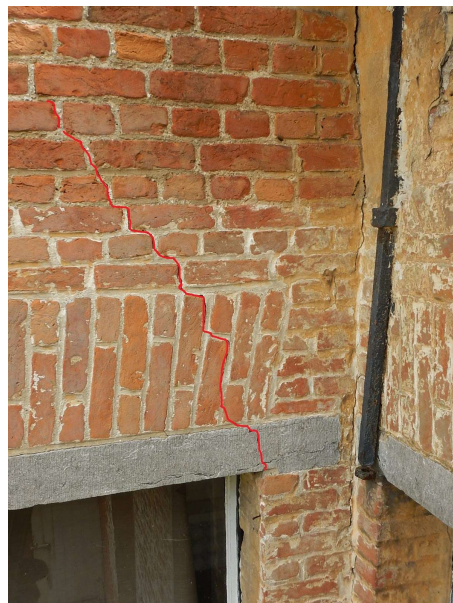
*Vleugel [4]-zuidwest: diagonale scheurvorming, gebroken raamlatei*

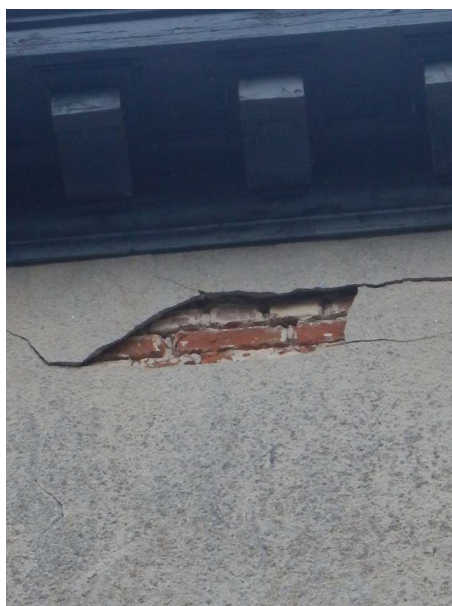
De zuidwest georiënteerde gevels van vleugels [2] en [3] zijn voorzien van een te harde **cementbepleistering** en vertonen op enkele plaatsen scheurvorming. Plaatselijk is een schol cementpleister weggefallen. Ter plaatse van de scheuren en weggefallen pleister kan lokaal vocht in de muur dringen en zich achter het intact pleisterwerk verspreiden. Hierdoor zal de pleister versneld verweren en is er vochtdoorslag mogelijk.

*Vleugel [2]-zuidwest: weggevalen schol cementpleister*

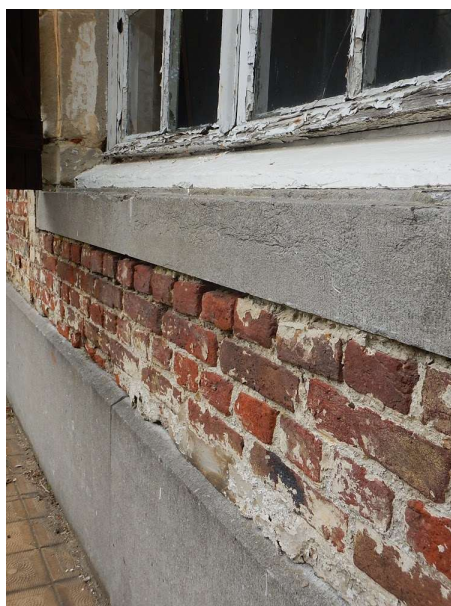
*Vleugel [5]-zuidoost: verhoogde vochtbelasting onder gelijkliggende raamdorpel*

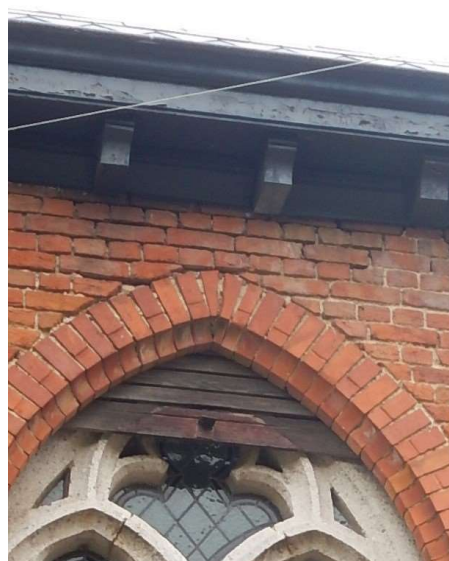
*Vleugel [4]-zuidwest: uitgespoeld voegwerk onder de kroonlijst ten gevolge van (oude) lekken in de goot*

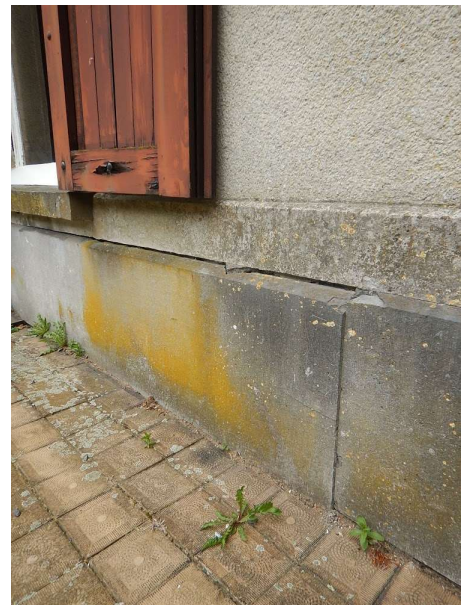
Vleugel [2]-zuidwest: plint komt los van het achterliggend muurwerk met vochtinsijpeling tot gevolg.

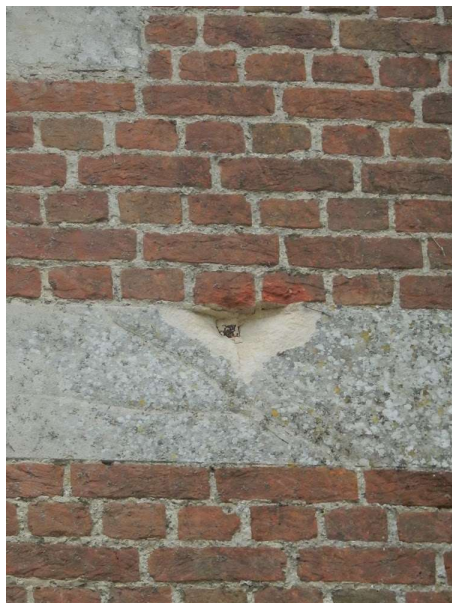
*Poortgebouw [8]: beschadigde speklaag*

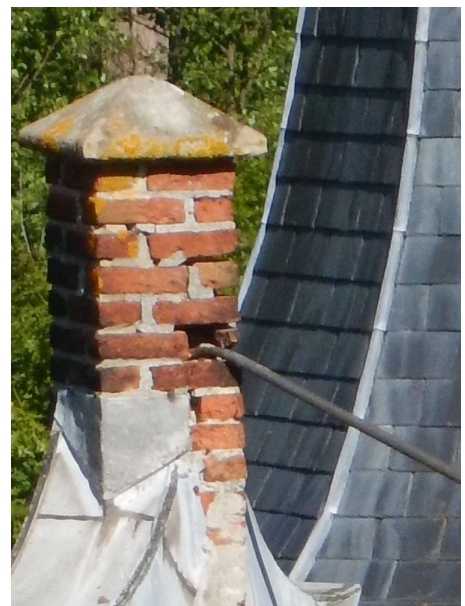
De cementbepleistering achteraan **topgevel [5]-zuidwest** is verweerd en beschadigd waardoor het blootgekomen metselwerk vochtoverlast ondervindt en verweert. De ankerstaaf van het bovenste topstuk is sterk roestig met steenschade tot gevolg; op termijn dreigt er gevaar voor de stabiliteit. De zinkbekleding van de topgevel is sterk verweerd en sluit plaatselijk minder goed aan. Ter hoogte van het westelijk topstuk is een loodaansluiting van de zinkbekleding weggefallen met vochtindringing tot gevolg. Op het zuidelijk schouderstuk ontbreekt een bekroning en de resterende verankering is roestig.

Topgevel [5]-zuidwest: roestige ankerstaaf

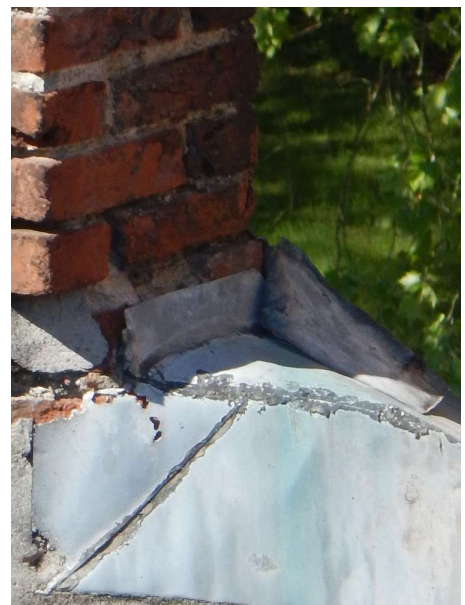
Topgevel [5]-zuidwest: de aansluiting van de zinken kap met het topstuk staat open

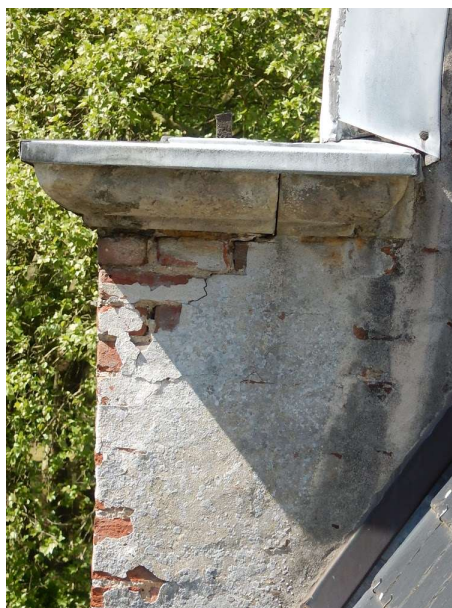
*Topgevel [5]-zuidwest - zuidelijk schouderstuk:  
scheurvorming*

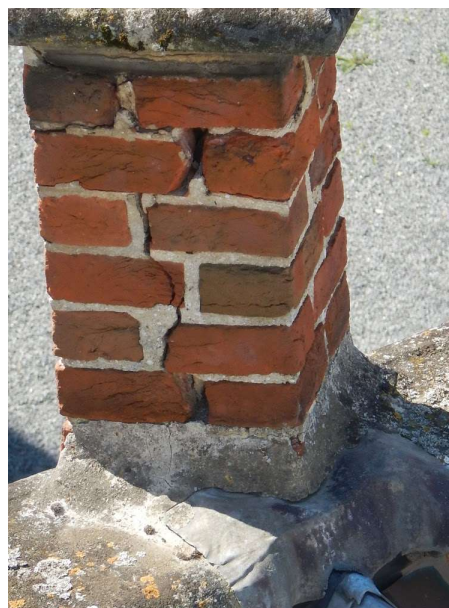
Het topstuk van de gevel van **dakkapel [5]-oost** is ingescheurd.

*Dakkapel [5]-oost: ingescheurde topstuk*

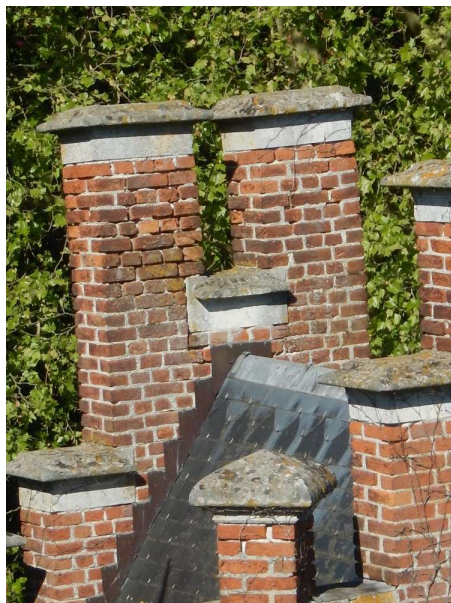
toestand Het voegwerk van de topstukken is sterk tot zeer sterk uitgespoeld waardoor de legmortel verzandt. Dit leidt tot een verminderde samenhang van het metselwerk wat aanleiding kan geven tot scheurvorming en instabiliteit.

*Topgevel [8]-zuidwest: uitgespoeld voegwerk topstukken*

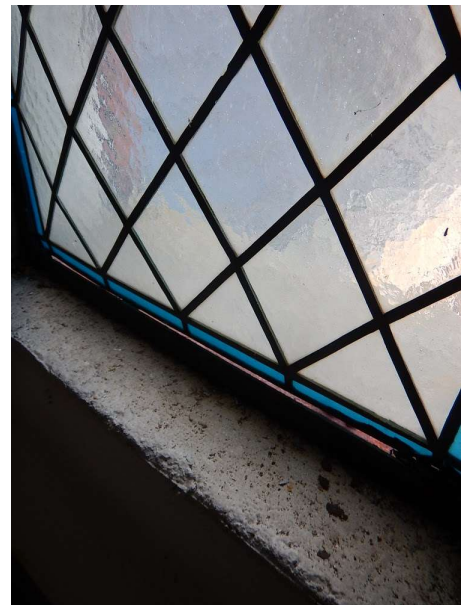
Weggevalen stopverf onderaan raamvleugel

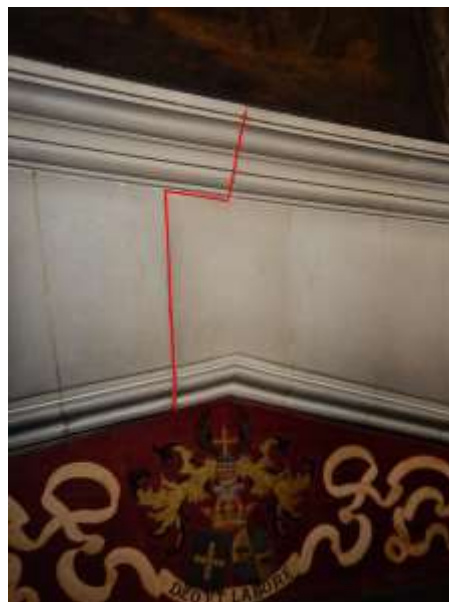
Vleugel [2]-noordoost: licht ingescheurde  
schoorsteenmantel

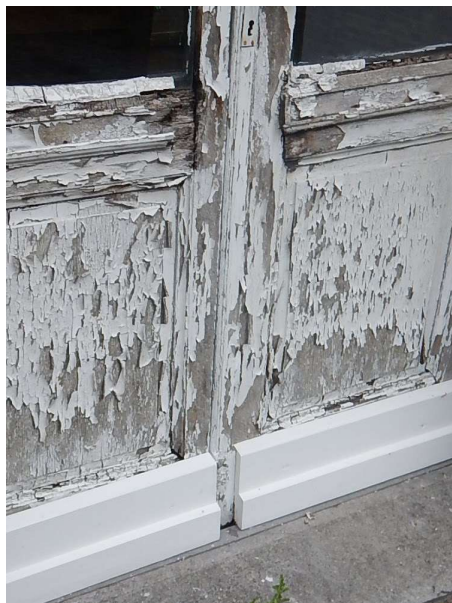
*Toren [1]-zuidwest - deur gelijkvloer:  
sterk ingerot houtwerk. Onderaan is vocht-  
indringing mogelijk*

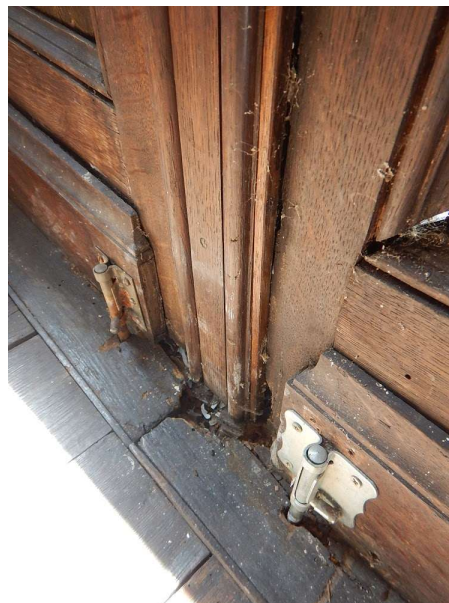
⇒ *Toren [1]-zuidwest: vochtschade parketvloer*

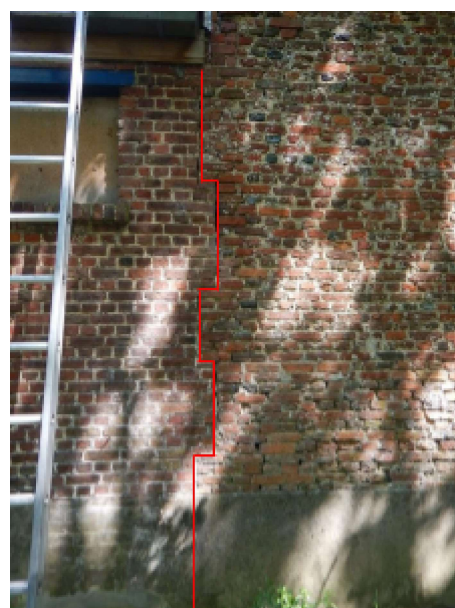
*Scheurvorming in aansluiting met de westelijke vleugel*

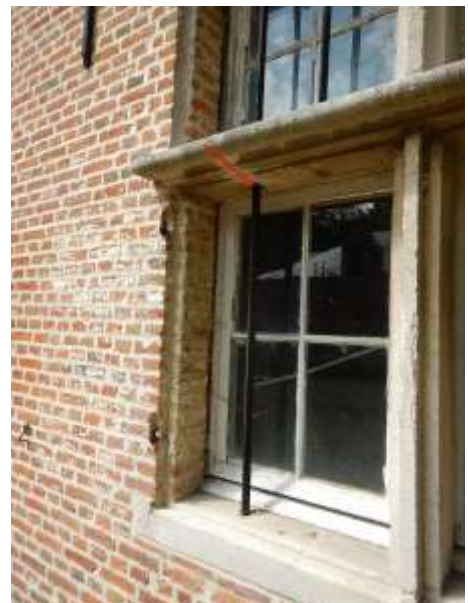
*Vleugel [11]-zuid: beschadigde tussendorpel*

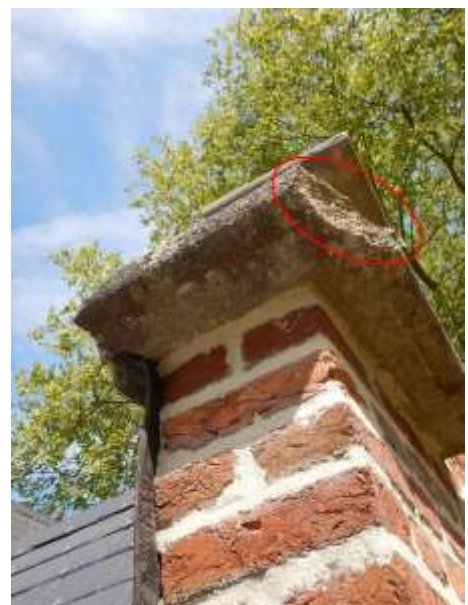
*Vleugel [11]-oost: beschadigde deksteen*

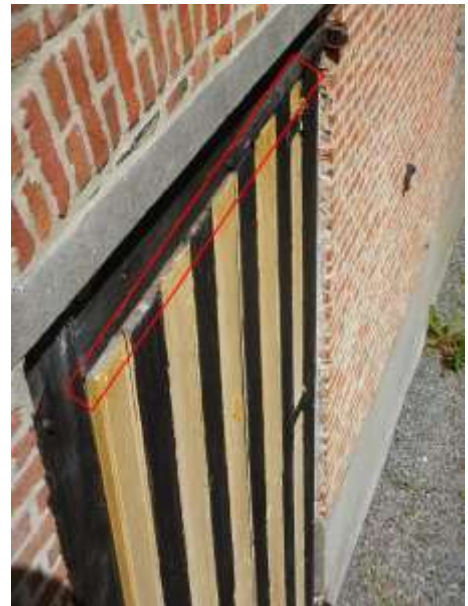
Oostelijke deur voorgevel vleugel [11]:  
het kopse hout kan bovenaan inrotten

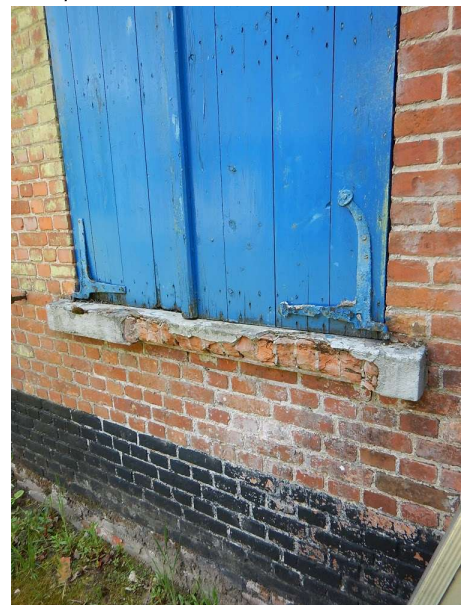
Vleugel [11]-noordwest: het luik rot onderaan in

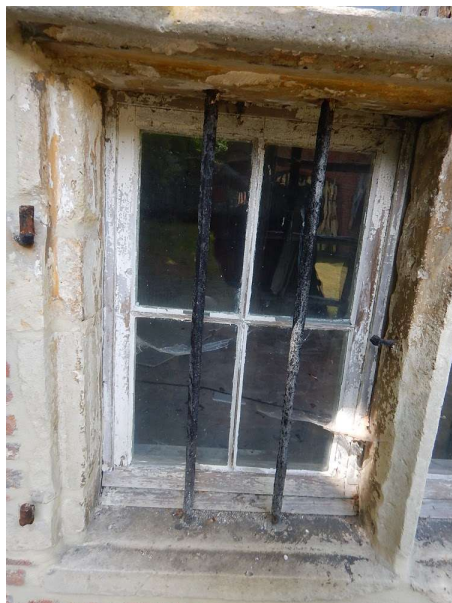
Vleugel [11]-zuidoost: verweerd schilderwerk en ontbrekende stopverf

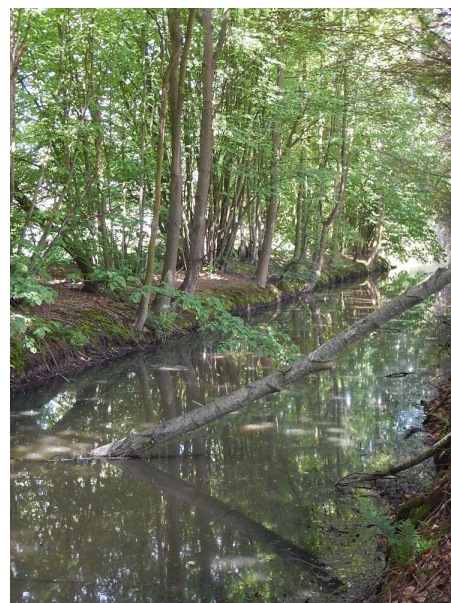
Grachtensysteem-zuidoost: verlanding
