Actieplan voor de dreven rond het kasteel de Borrekens

Controle op: 30/04/18

Dossiernummer Landboom bvba: SO-18-458

Pieter Pollet
Boomtechnisch adviseur

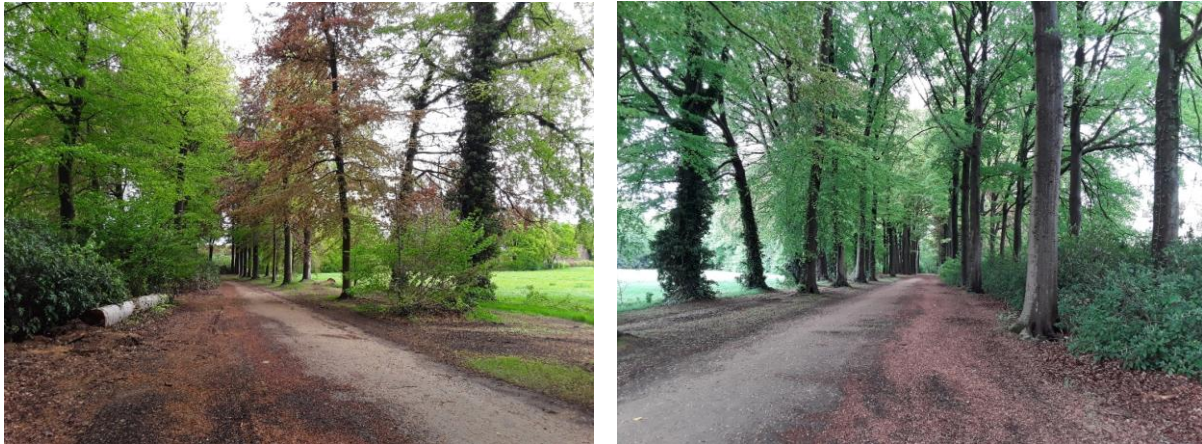
Figuur 3: Vergelijking van de volledigheid tussen dreef 7 en dreef 8

De dreven van het kasteel de Borrekens zijn grotendeels gelijkjarig en zijn zeer homogeen in vorm. Vooral in dreef 7 en 8 zijn lacunes ontstaan waar een deel van de bomen is ingeboet. Omdat de landschappelijke waarde van de dreven zo groot is, primeert deze in het beheer. Toch zijn wij van gedacht dat de landschappelijke waarde door inboeting van de lacunes in dit geval niet in gedrang komt. Dit omdat de dreven bestaan uit vier boomrijen en het beeld niet helemaal verstoord wordt door een gat in één bomenrij.

- Dreef 2: Standplaatsverbetering toepassen
- Dreef 7: Aanplant van nieuwe beuken
- Dreef 8: Afscherming van open akker + inboeten
- Dreef 6: Herstel van 2 rijen in de dreef
- Dreef 1, 4, 6 en 9: Geen actie op dreefniveau

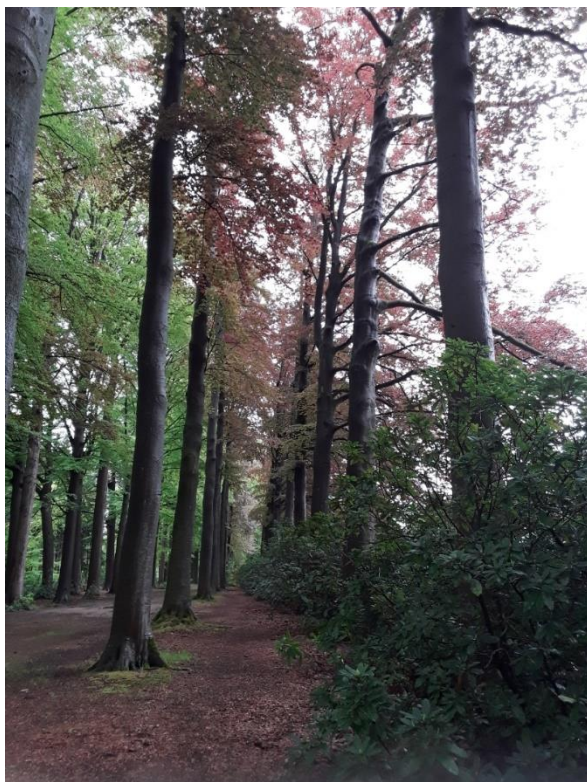
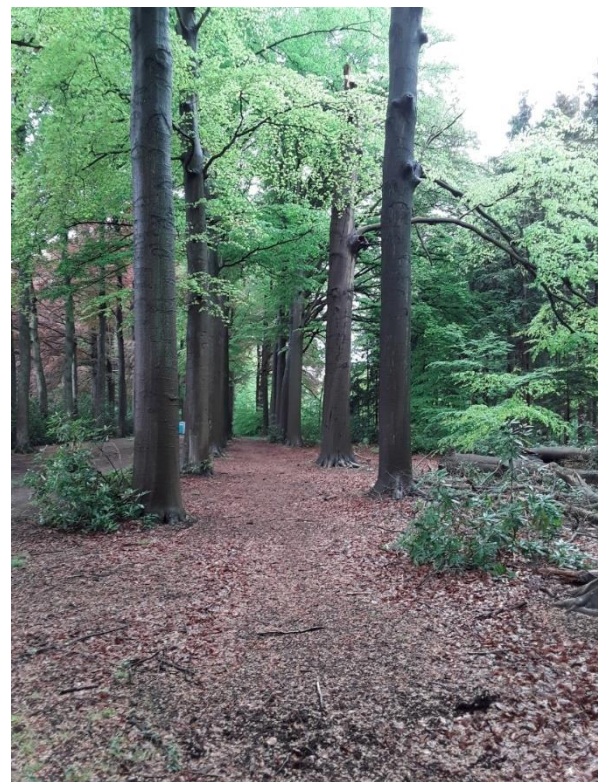
Bijlage 3: Dreef 2 en 3 is een opdeling van de vier bomenrijen in twee bomenrijen omdat het verschil in vitaliteit een ander beheer wenst

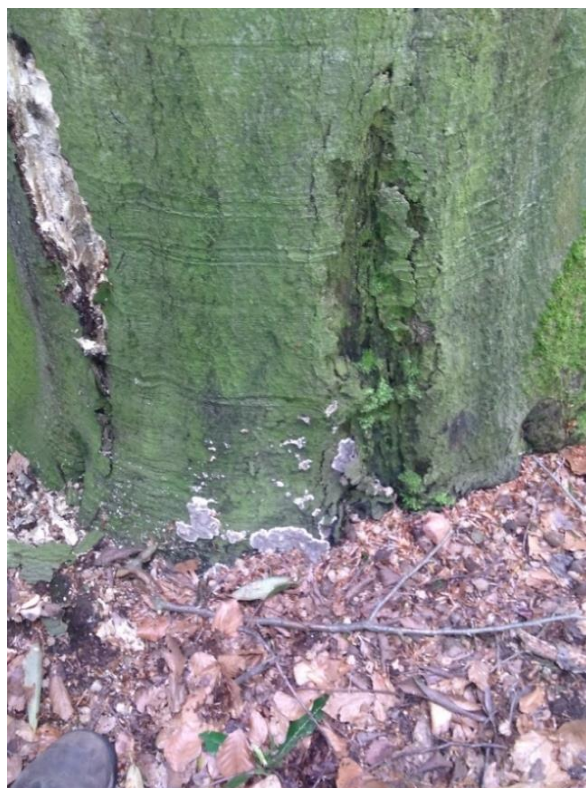
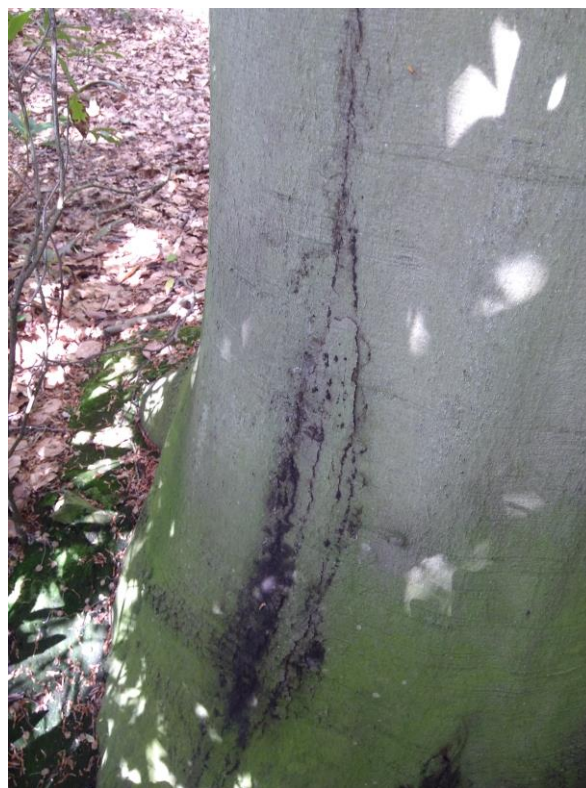
Bijlage 44: Respectievelijk een actieve en en niet actieve korsthoutskoomzwam

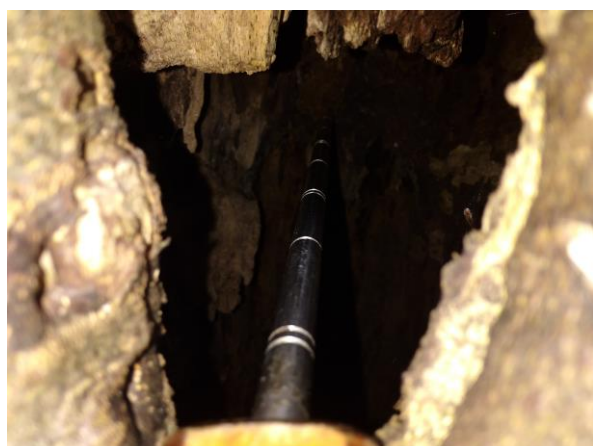
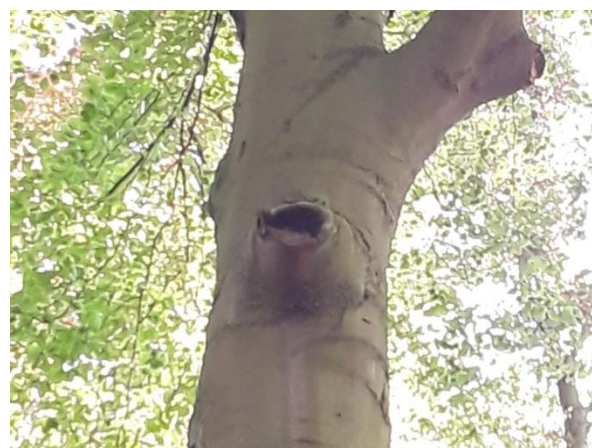
Bijlage 15: Holtes in de boom die stabiliteitsverlies kunnen veroorzaken, rechts is een krooninspectie nodig om de breukgevoeligheid te bepalen

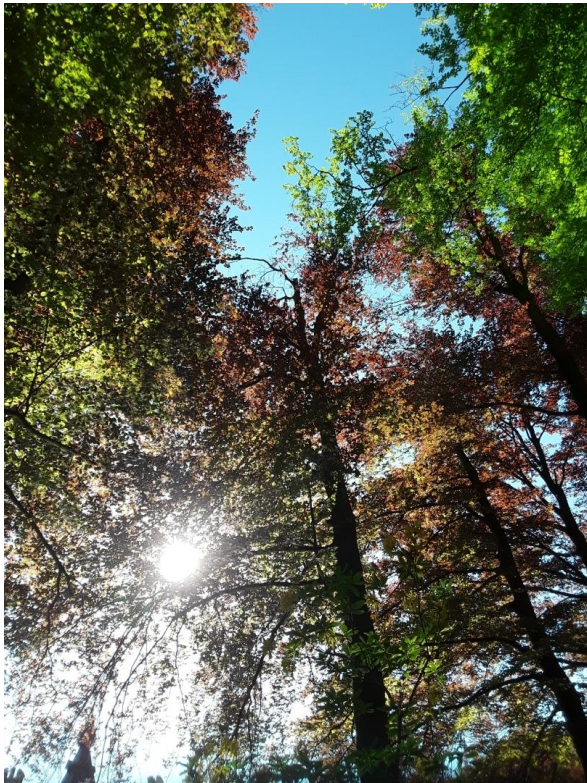
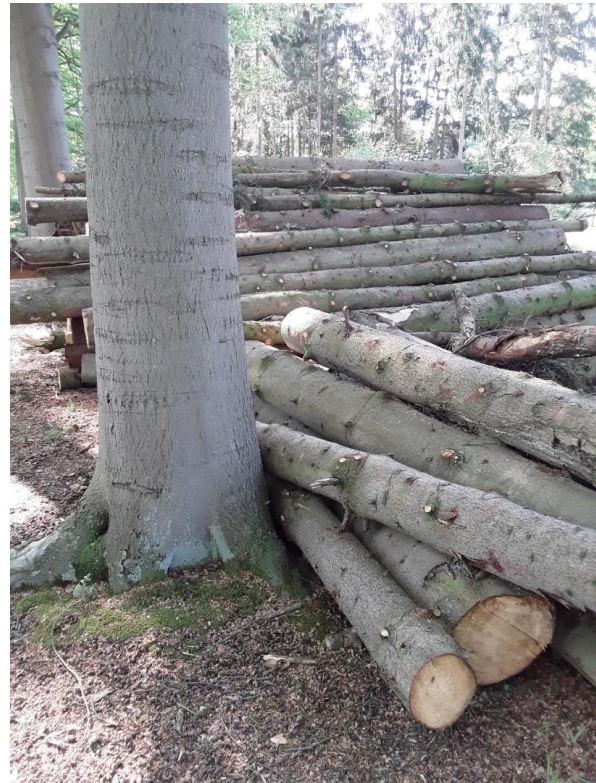
Dreef 2 en over het algemeen de rode beuken hebben een verlaagde conditie. In deze dreven is deze waarschijnlijk initieel gestart onder lichte verdichting van de bodem in de dreven, ontstaan door betreding op de natte bodem. Hierdoor is de bladbezetting gedaald waardoor de bomen gevoeliger zijn geworden voor schorsbrand en parasitaire zwammen (bijlage 14 en 18) waardoor de vitaliteit verder daalt. Deze negatieve spiraal moet doorbroken worden door een algemene standplaatsverbetering en het voorkomen van nieuwe verdichting. Zo dienen er bevoordeeld geen stamblokken gestapeld te worden aan de stamvoet van bomen (bijlage 16). In de dreven is maar weinig oppervlakkige schade (zoals in bijlage 17) waargenomen die de oorzaak kunnen zijn van conditieverlies.

Bijlage 16: Topsterfte en verminderde bladzetting geven een verlaagde conditie aan, bodemverdichting door verkeer of stockage zijn vaak een oorzaak van conditieverlies

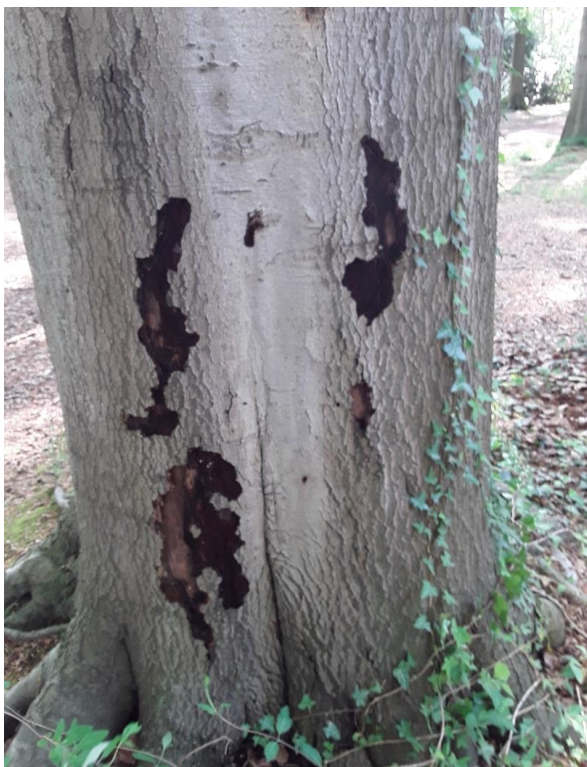
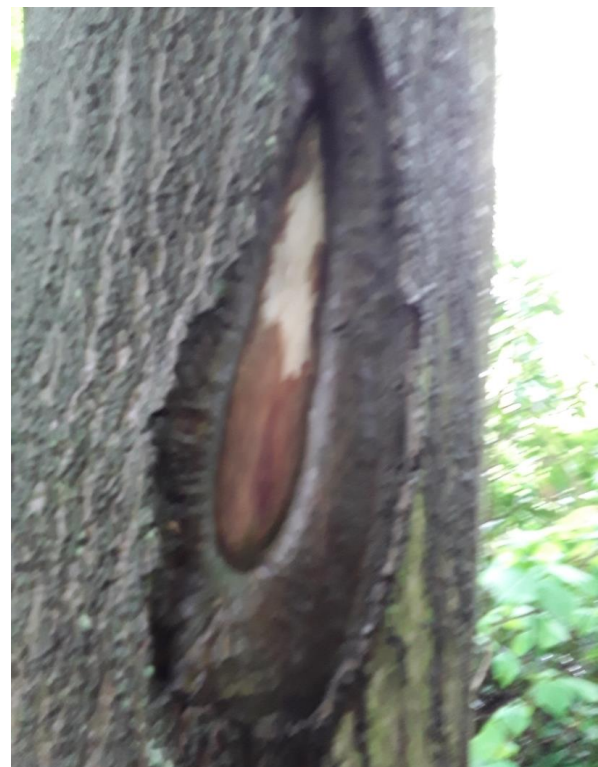
Bijlage 17: Oppervlakkige rot of schade zorgen initieel niet voor extra breukgevoeligheid maar de conditie van de boom kan hierdoor achteruit gaan

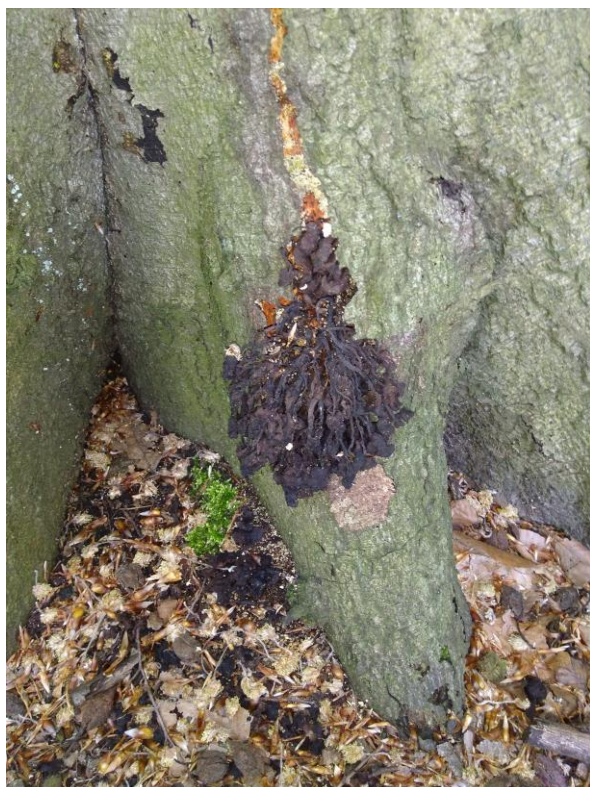
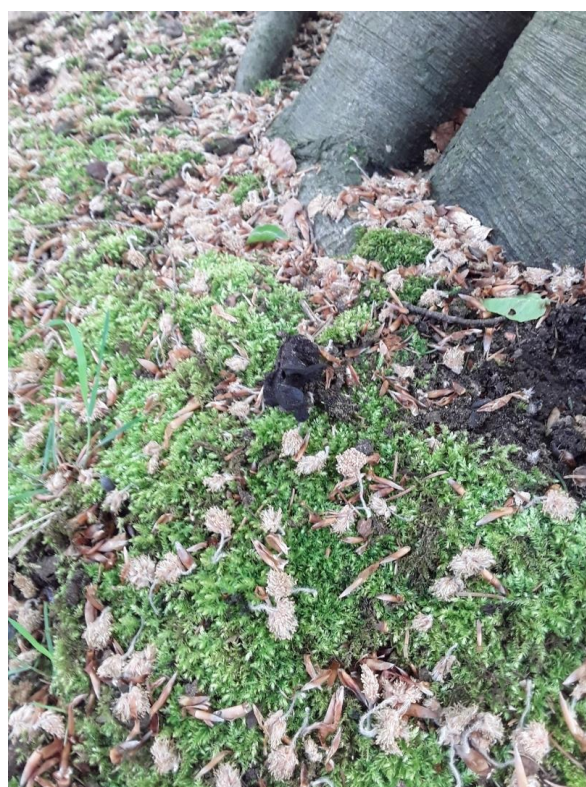
Bijlage 18: Onbekende verwelkte zwammen, waarschijnlijk is de linkse zwam een honingzwam. Deze bomen moeten gehercontroleerd worden in de herst

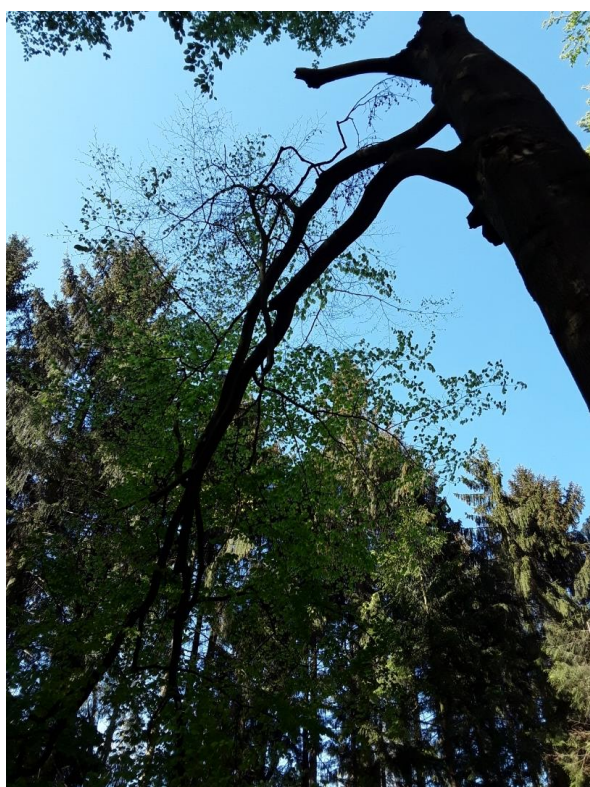
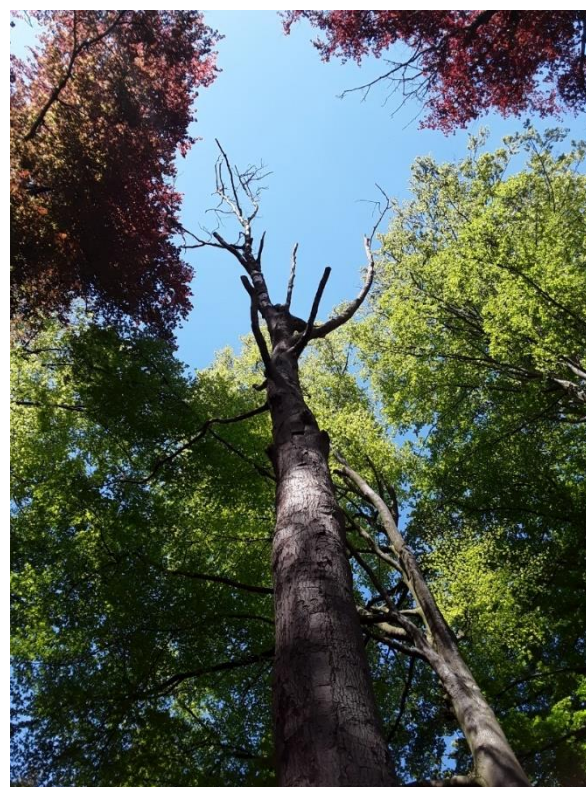
Bijlage 19: Uitgebroken of afgestorven bomen kunnen, na snoei om veiligheidsredenen, een ecologische waarde bieden

Voor de dode bomen zonder gebreken die de kans op stambreuk vergroten opteren we een ecologische velling. Hierbij blijft het beeld grotendeels hetzelfde, de zuilvormige stam blijft immers aanwezig, en krijgt de dreef een grotere ecologische waarde. In bijlage 19 is een voorbeeld van een boom die ecologisch geveld kan worden.
