BEHEERSPLAN ONROEREND ERFGOED: WELLERMOLEN, MOLENSTRAAT 22, WELLEN.

Naam: *Beheersplan Wellermolen, Wellen.*

Ligging: *Molenstraat 22, 3830 Wellen.*

Beheersplan opgemaakt door: *Architect Liliane Vandeput
Bouwhistoricus Tim Ackenhausen.*

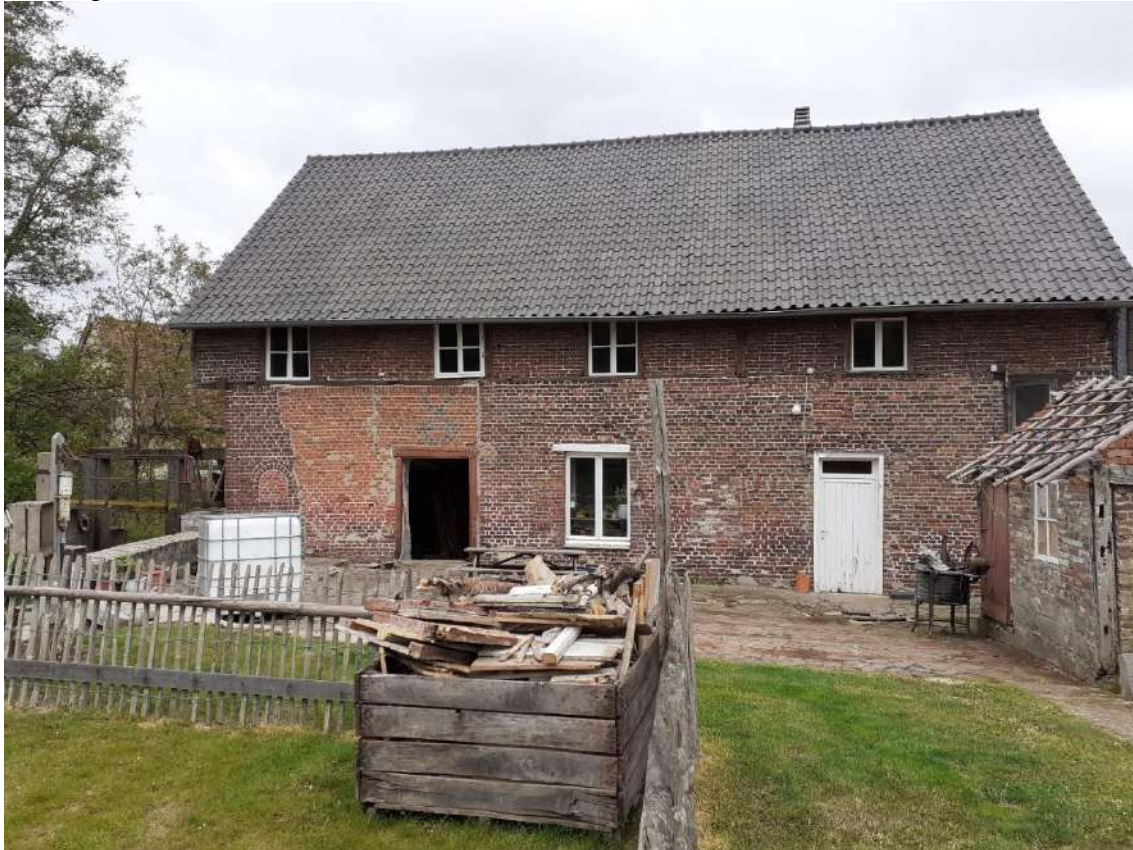
Afb. 29: Achtergevel woon/molenhuis.

De woonhuisgevel (aan de rechter kant) bestaat ook uit baksteen en heeft geen plint. Het metselwerk is onderaan uitgevoerd in kruisverband. De voegen bestaan uit kalkmortel, zijn grotendeels verzand en met cement hersteld. Op de verdieping is het metselwerk van de vakwerkvullingen uitgevoerd in een halfsteens verband en de voegen bestaan uit kalkmortel. In het rechter vak zijn de voegen grotendeels verzand en uitgevallen.

De achtergevel heeft een aantal scheuren en verzakkingen, sommige zijn met cement hersteld. Aan de bouwnaad tussen molen- en woonhuis is zichtbaar dat beide delen niet in hetzelfde vlak liggen, het linker deel helt naar buiten. Bovenaan in de woonhuisgevel helt het rechter vak van het versteend vakwerk naar buiten.

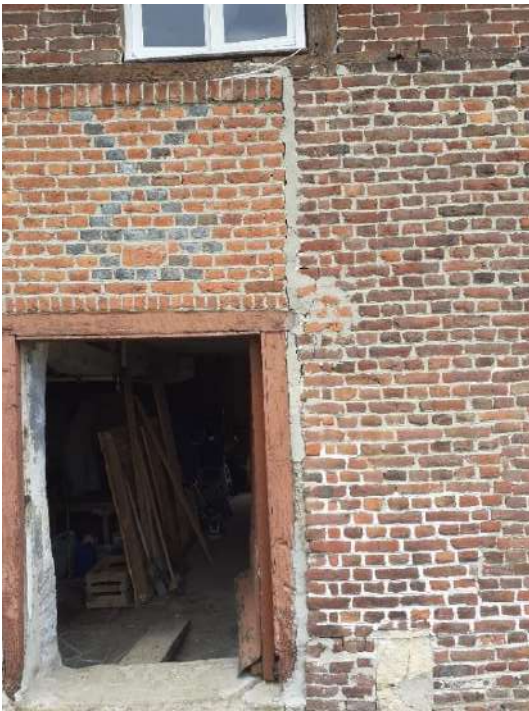
Afb. 30: Bouwnaad tussen molenhuis (links) en woonhuis (rechts).

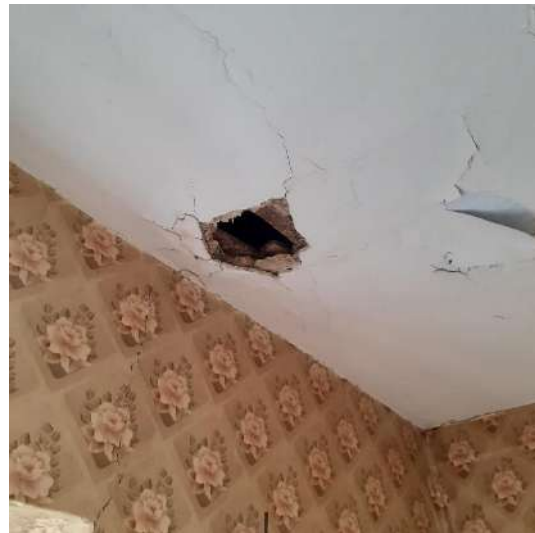
Afb. 70: Gat in plafond.

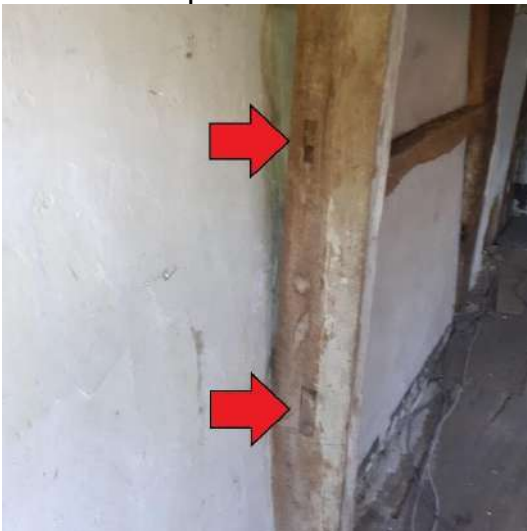
Afb. 71: Afgezaagde regels vakwerkconstructie.

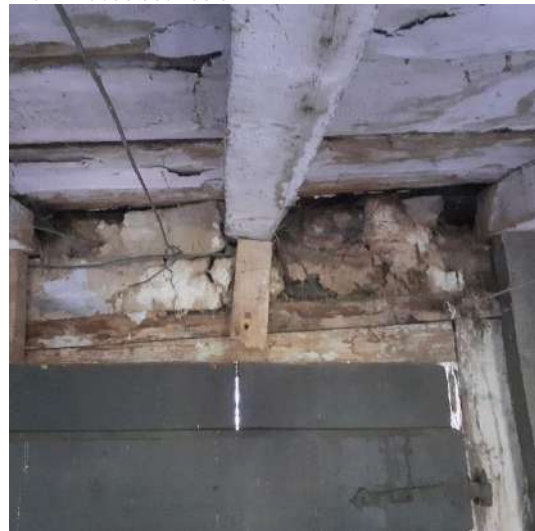
Afb. 76: Aantasting door vocht in wand tussen voor en achterkamer derde travee.

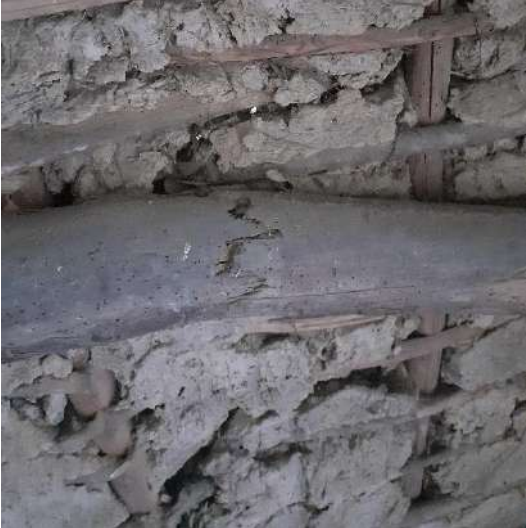
Afb. 79: Gebroken regel op as 4.

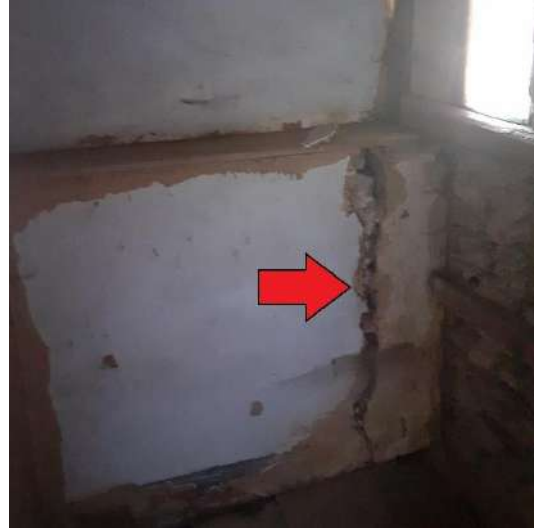
De bakstenen achtergevel bestaat uit twee delen. Onderaan is de wand tot op een hoogte van 1m. een drietal stenen dik. Daarboven is de wand maar 1 steen dik. De vloer bestaat uit houten planken en is op verschillende plekken hersteld. Het plafond loopt schuin af, net zoals in de voorkamer. In de achtergevel zit een venster. In de vloer van het hok zit een ventilatie installatie. Mogelijk was deze ooit verbonden met een dampkap in de keuken op de benedenverdieping. Verschillende regels van de wand op as 4 zijn gebroken (Afb. 79). Dit heeft mogelijk te maken met het stabiliteitsprobleem dat ook in de voorkamer zichtbaar is. In het hok heeft de achtergevel een barst met daarachter een duidelijke bouwnaad (Afb. 80).

Afb. 80: Barste en bouwnaad in achtergevel.

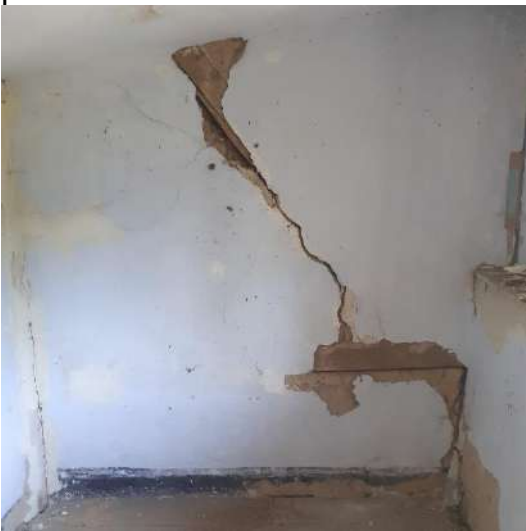
In de wand op as 3 zit een grote barst en is het pleisterwerk deels afgevallen. Achter de barst is zichtbaar dat de vakwerkconstructie hier een schuine schoor heeft (Afb. 81). De achtergevel helt naar buiten, hierdoor moet het plafond gestut worden (Afb. 82). De houten wand van het hok volgt het schuin aflopend plafond. Deze wand is dus gebouwd na een eventuele verzakking. Mogelijk liep het plafond echter reeds bij de bouw schuin af. Er zijn sporen van waterinfiltratie aan het plafond.

Afb. 81: Barst met schuine schoor in tussenwand op as 3.

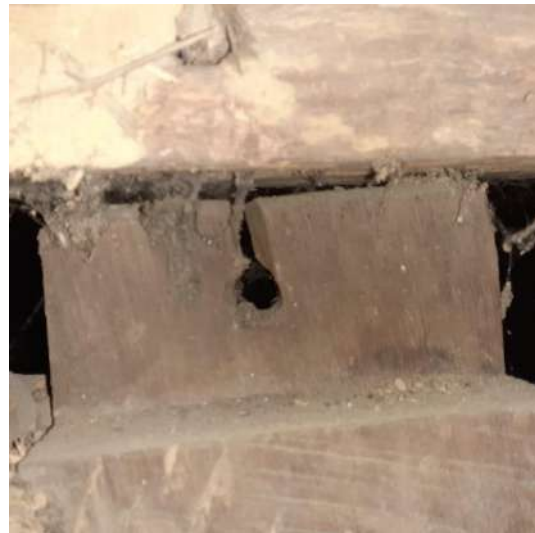
Afb. 91: Pen verzakte tussenstijl as 4 met gescheurd toognagelgat.

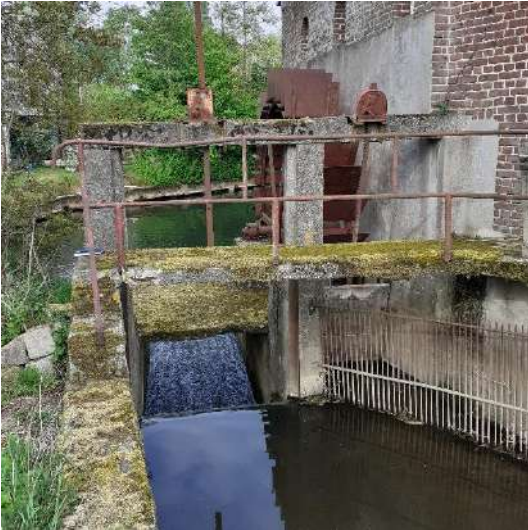
Afb. 124: Sluizencomplex met lossluis (L) en maalsluis (R).

Aan de buitenkant bestaat het molenwerk uit het ijzeren waterrad en de sluis met wanden stroomop- en stroomafwaarts. De sluisinstallatie, damwanden en de **brug** van het sluisencomplex bestaan uit gewapend beton (Afb. 124). Ook het **blok** waarop de as van het waterrad rust en het verbingsplatform onderaan de sluis bestaan uit gewapend beton. Deze betonnen onderdelen zijn overgroeid met mos maar in vrij goede staat, zowel boven, als onder het niveau van het water. Er zijn enkel heel lokaal barsten en tekenen door betonrot.

Er is een **lossluis** en een **maalsluis**. De maalsluis is dicht, heeft een **krooshek** en een **houten sluisdeur**. De lossluis is open, maar enkele houten schutdeuren van de sluisdeur stuwen de beek op. Deze schutdeuren zijn niet meer verbonden met het **draadijzer** van de sluisinstallatie. De sluisdeur van de maalsluis is nog bevestigd aan het draadijzer. Beide sluizen worden elk bediend met een **tandheugelsysteem** (Afb. 125). Deze zijn beide aangetast door roest en kunnen niet meer bediend worden. De zwingels van beide tandheugelsystemen worden bewaard binnen in de molen.

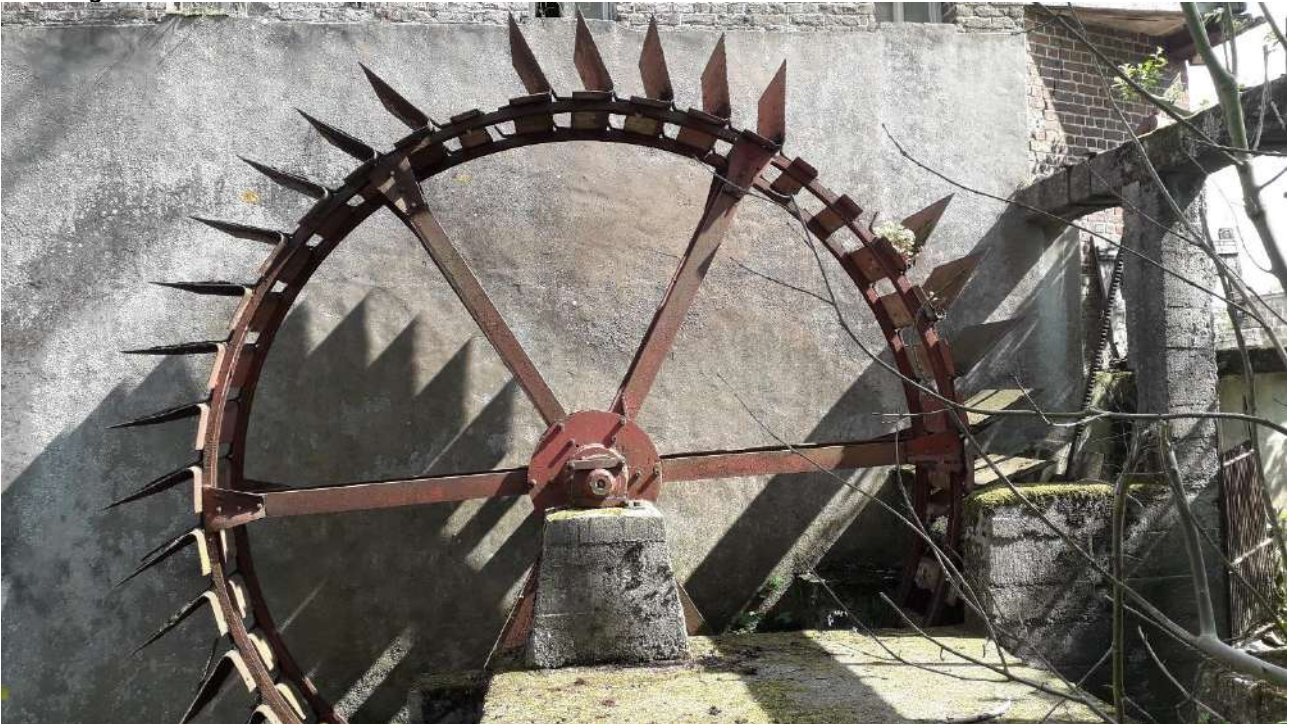
Afb. 126: Waterrad.

Het **ijzeren waterrad** is een ondermiddenslagrad met een diameter van ongeveer 5m. (Afb. 126). Het rad heeft 40 schoepen uit plaatijzer, 6 spaken en een primitieve lagering. De schoepen zijn op het rad gebout en zijn zwaar aangetast door roest. Verschillende schoepen zijn gebroken of volledig verdwenen.

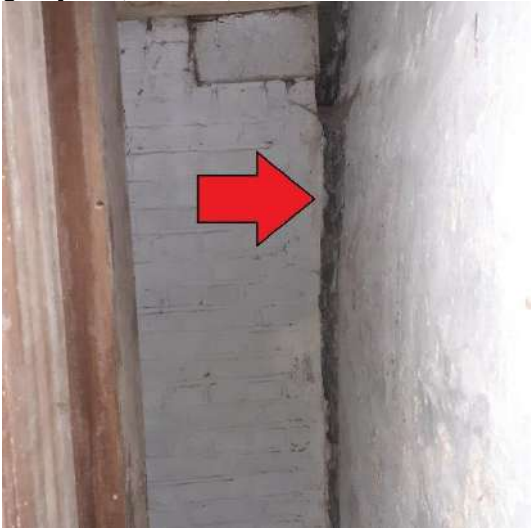
De bakstenen pijlers van het molengebinte werden tegen de buitengevels gebouwd. Maar door het verzakken van het gebouw is er op verschillende plekken nu een spatie van soms 15cm. tussen de pijlers en de buitengevels (Afb. 127). De moleninstallatie op de steenzolder steunt op het molengebinte. De liggers in de steenkuipen liggen op het molengebinte en zijn zichtbaar vanop de maalvoer. Het negentiende -eeuwse raderwerk van de molen bestaat grotendeels uit gietijzer (Afb. 128). Enkel de kammen van verschillende tandwielen bestaan uit hout.

Afb. 127: Detail spatie tussen bakstenen peiler molengebinte en buitengevel.

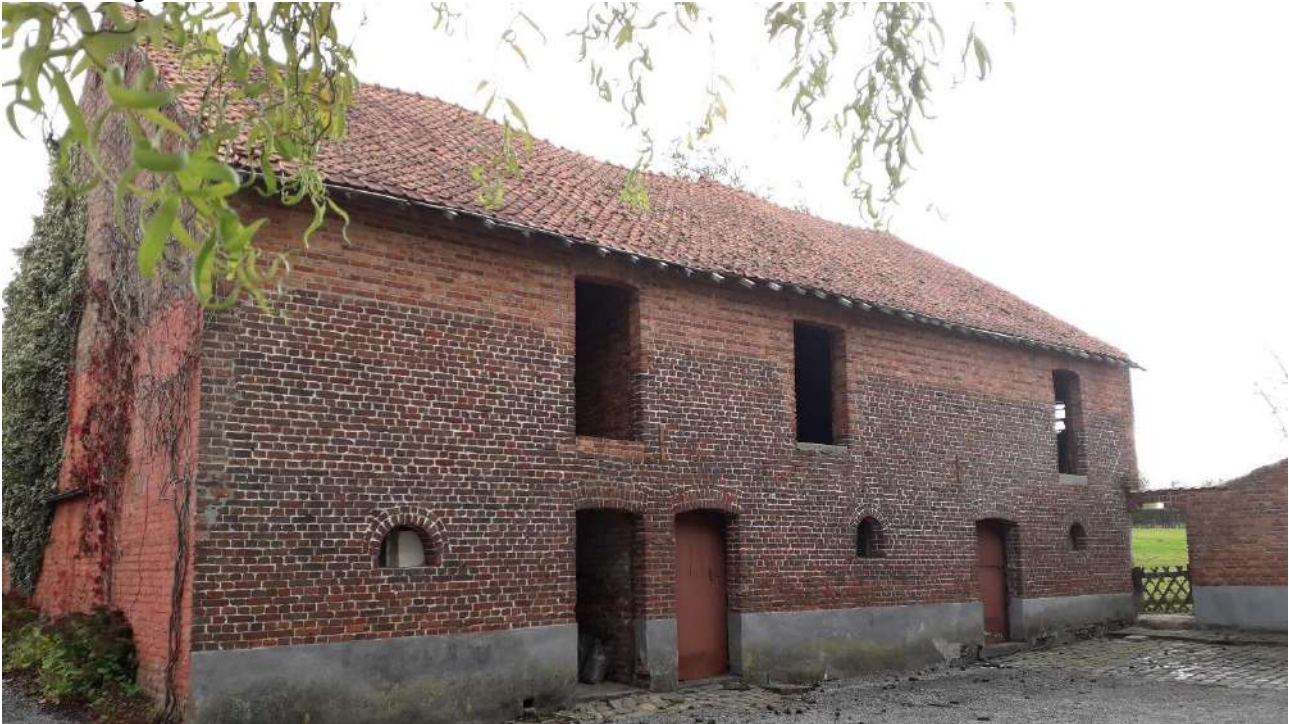
Afb. 147: voorgevel stal.

De voorgevel van de stal bestaat uit baksteen en heeft een gecementeerde plint. Het metselwerk is uitgevoerd in kruisverband en de voegen bestaan onderaan uit kalkmortel en boven uit cement. Onderaan komt de cement van de plint los. De stenen onder deze plint zijn zwaar aangetast door vocht en de voegen zijn verzand. De gevel heeft op de benedenverdieping **3 kleine halfronde vensteropeningen**, bovenaan afgewerkt met een dubbele rollaag. Verder zijn er 3 getoogde deuropeningen. De rechter twee deuropeningen hebben een **opgeklampte segmentdeur**. Beide deuropeningen hebben een dorpel uit blauwe hardsteen, beide dorpels zijn gebroken. Op de verdieping heeft de voorgevel drie getoogde laaddeuropeningen. De linker en rechter laaddeuropening maken deel uit van de originele constructie. De middelste laaddeuropening is een latere toevoeging. Dit is zichtbaar aan bouwnaden links en rechts van deze laaddeuropening (Afb. 148). Er zijn twee metalen muurankers. Deze zijn echter niet verbonden met de interne constructie. Er zijn twee duidelijk zichtbare bouwfases aan de voorgevel en er is een duidelijk verschil in de kwaliteit van de bakstenen. De originele constructie is met 15 stenen opgehoogd. Verder is er ook een bouwnaad op de hoek met de linker zijgevel. Waarschijnlijk werd deze ooit vanop een hoogte van ongeveer 1m70 heropgemetst. Op de rechter hoek is aan een bouwnaad zichtbaar dat de rechter gevel later is toegevoegd. Mogelijk liep de voorgevel oorspronkelijk verder door aan de rechter kant. Het metselverband is verbroken (Afb. 149). Boven de middelste deur van de benedenverdieping heeft de voorgevel 2 diagonale barsten. Onder de rechter halfronde vensteropening zit een barst die tot in de cementen plint loopt. Op de verdieping zit een barst rechts van de ontlastingsboog van de linker laaddeuropening. Rond de middelste laaddeuropening zitten een aantal barsten. De ontlastingsboog boven deze opening is volledig gebarsten en instabiel. Rechts onder de rechter laaddeuropening loopt een barst diagonaal naar de zijgevel. Het dak is gedekt met mechanische pannen en heeft geen dakgoot. De dakconstructie heeft duidelijk stabiliteitsproblemen en op enkele plaatsen zitten de pannen los, of zijn ze al verdwenen. Hierdoor is zichtbaar dat de kepers en panlatten op sommige plekken door vocht zijn aangetast.

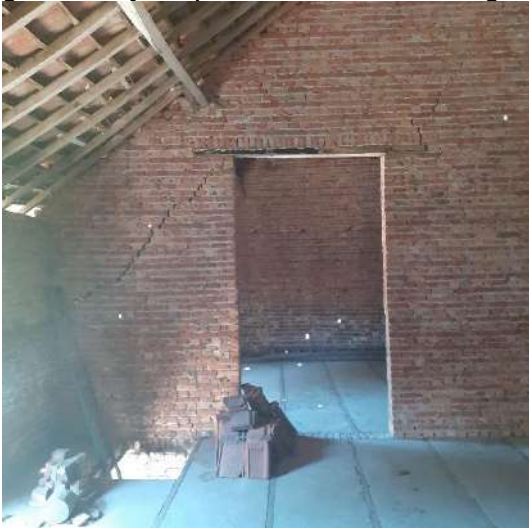
Afb. 158: Deuropening op verdieping.

Op de verdieping is de stal ook onderverdeeld in drie ruimten. De tussenwanden bestaan uit baksteen en hebben elk een deuropening die bovenaan met een houten linteel is afgewerkt (Afb. 158). Het metselwerk is uitgevoerd in kruisverband en de voegen bestaan uit cement. Door waterinfiltratie is de dakconstructie rot en instabiel. De nokbalk en gordingen zijn op verschillende plaatsen gebroken.

De linker en middelste ruimte zijn leeg. De nokbalk in de linker ruimte is gebroken en hersteld. De panlatten zijn op verschillende plekken hersteld. Tussen de voorgevel en de deuropening heeft de tussenwand een grote barst. Boven de deur zit ook een grote barst. In de middelste ruimte is de nokbalk rot en wordt gestut. Achteraan is de onderste gording gebroken, ook deze wordt gestut (Afb. 159). In de rechter ruimte heeft ooit een afgemaakt hok gestaan in de hoek van de voorgevel en rechter zijgevel. Waarschijnlijk was dit een duivenhok. De voor en zijgevel zijn hier gedeeltelijk bepleisterd. Tussen voorgevel en deuropening heeft de tussenwand een grote barst.
