Beheersplan

# Bedevaartcomplex Onze-Lieve- Vrouw van de Ossenweg, te Zoutleeuw

Antwerpen, september 2021

## Beheersplan

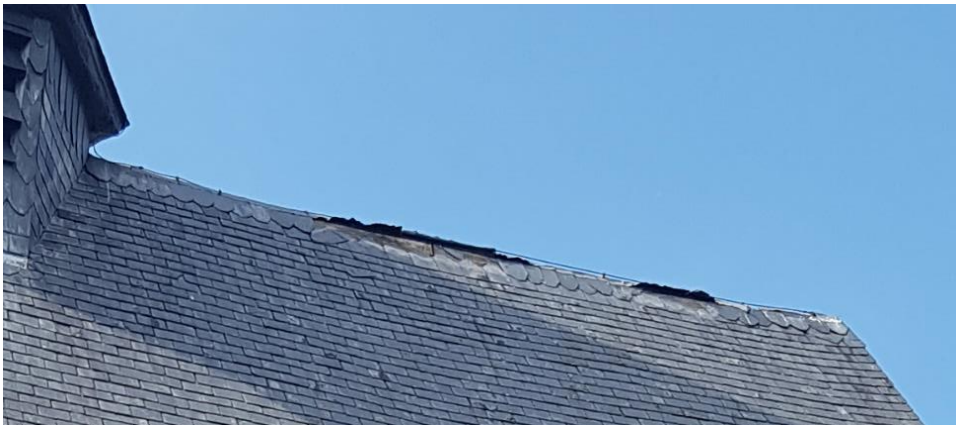
| Element | Motivatie |
|---|---|
| Nok | <p>De nok is in slechte staat, heel wat van de leien zijn hier verschoven of weggevallen.</p> |

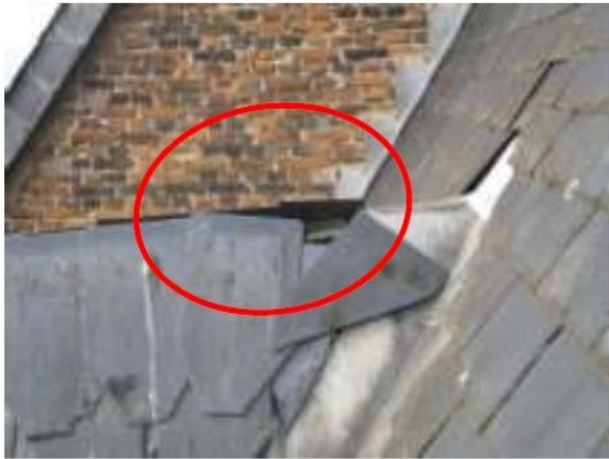
| Element | Motivatie |
|---|---|
| Nok | <p>Een aantal van de nokleien is verschoven ter hoogte van de aansluiting met het koordak, waardoor de nokbalk is komen vrij te liggen.</p> |

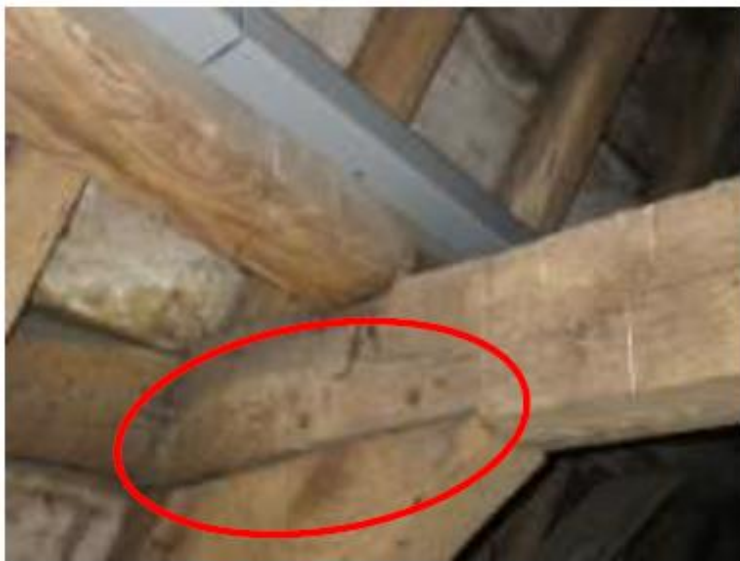
- Het zuidwestelijke windverband aan dit spant ontbreekt. Dit is bij de doorgang naar de zolder boven de zuidelijke vleugel.
- Er is waterinfiltratie ter hoogte van de nok boven het sluitingsspan. De kepers vertonen inrotting.
- De **houten vloer** is in zeer slechte staat.

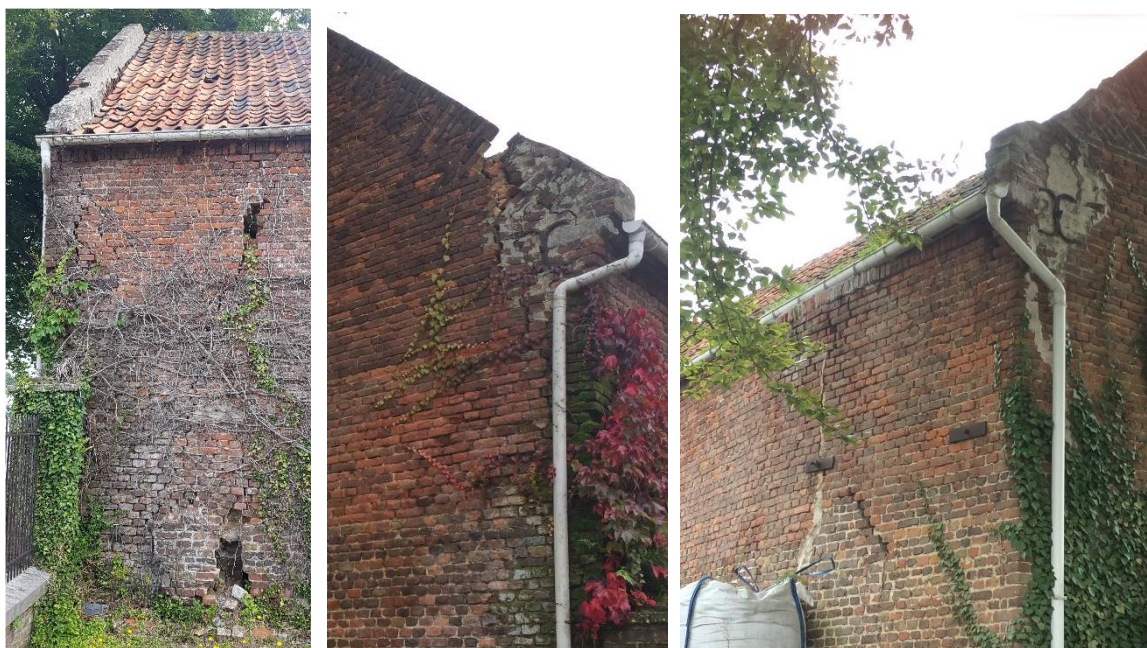
| Element | Motivatie |
|---|---|
| Metselwerk | De oostgevel is op verschillende plaatsen zeer zwaar uitgebukt en is instabiel. Mogelijk bevinden zich ook dergelijke uitbuikingen achter de begroeiing van de gevel langs het binnenplein.<br>Het westelijke uiteinde van de binnenpleingevel vertoont zware scheurvorming waardoor reeds bakstenen zijn weggevallen.<br>Het zuidelijke schouderstuk van de straatgevel is volledig afgescheurd en recent weggevallen. De scheurvorming van het andere schouderstuk is opgevuld met cementmortel. |
| Dakopstand | De cementering van de opstand van de puntgevel langs de straat is gescheurd of verdwenen, waardoor waterinsijpeling in het onderliggende metselwerk mogelijk is. |

Fig. 69: Uitgevallen bakstenen door scheurvorming en beschadigde cementering (links), afgescheurd schouderstuk (midden) en schouderstuk met cementopvulling en ernstig uitgebuikte muur ter hoogte van de goot (rechts).

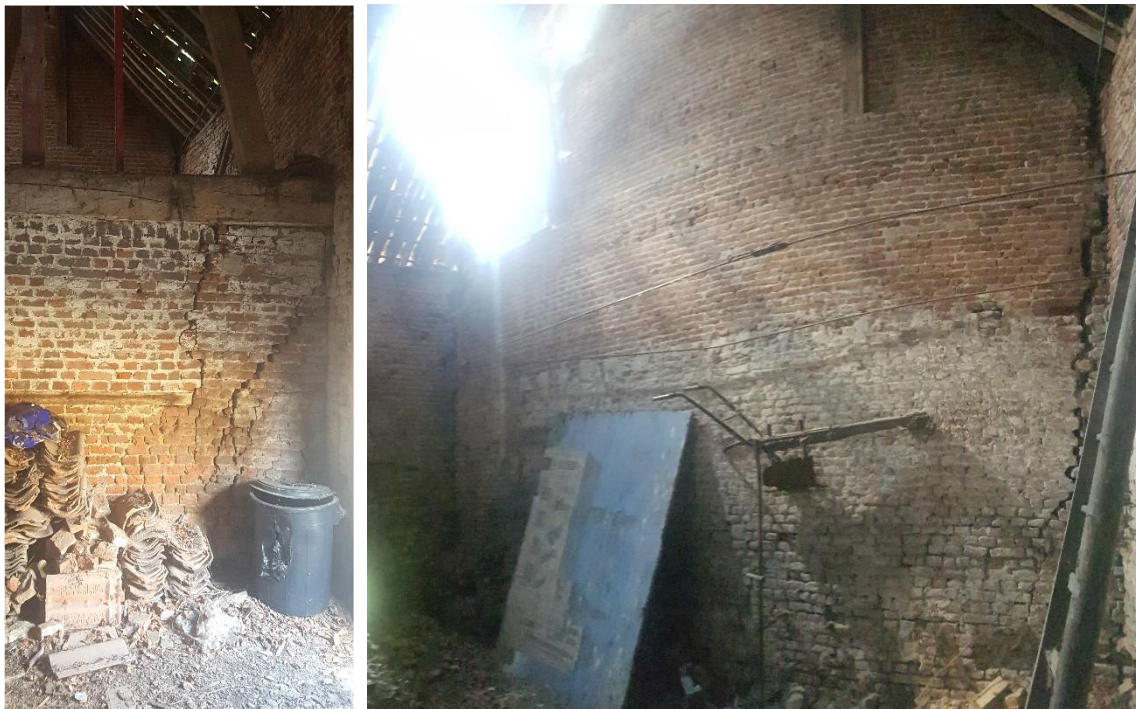
| Element | Motivatie |
|---|---|
| Metselwerk | <ul style="list-style-type: none"> <li>o Bij bijna alle scheidingswanden onder de spanten komt zware scheurvorming voor.</li> <li>o De noordelijke kopgevel scheurt af van beide langse gevels.</li> </ul> |

Fig. 73: Scheurvorming in alle scheidingswanden (links) en afscheuren van de kopse gevel (rechts).

Actie 1: Uitbuikingen en scheuren in het metselwerk worden stabiliteitstechnisch nagekeken en verstevigd waar nodig. Bij scheuren worden scheurmeters geplaatst om na te gaan of het om een oude zettingsscheur gaat, of dat deze nog actief is.

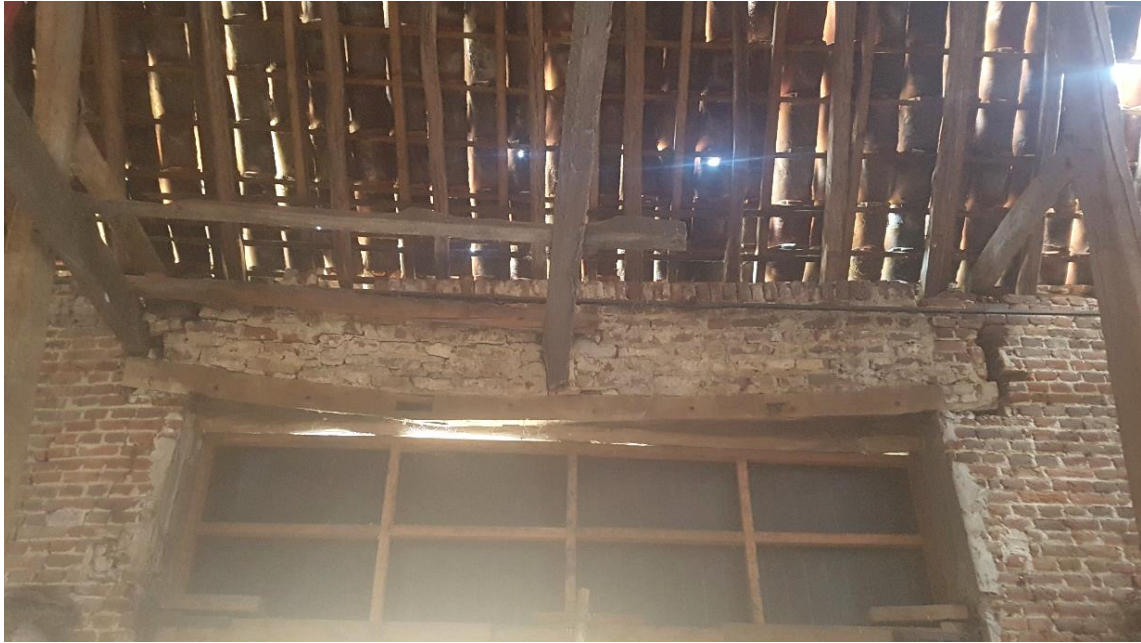
| Element | Motivatie |
|---|---|
| Houten latei | De latei van de zuidelijke poortopening is zwaar aan het doorbuigen. De dakbalk die centraal op deze latei rust is mee naar beneden gezakt, waardoor de stabiliteit van de dakstructuur in gedrang komt. |

Fig. 74: Zwaar doorhangende poortlatei.
