BEHEERSPLAN ONROEREND ERFGOED

Naam van het onroerend erfgoed : Empire Herenhuis Korte Zoutstraat 37-39 (deel van)

Beheersplan opgemaakt door : Architecten Demeestere+Garmyn & Partners bvba

Datum ter goedkeuring ingediend: 06/12/2021

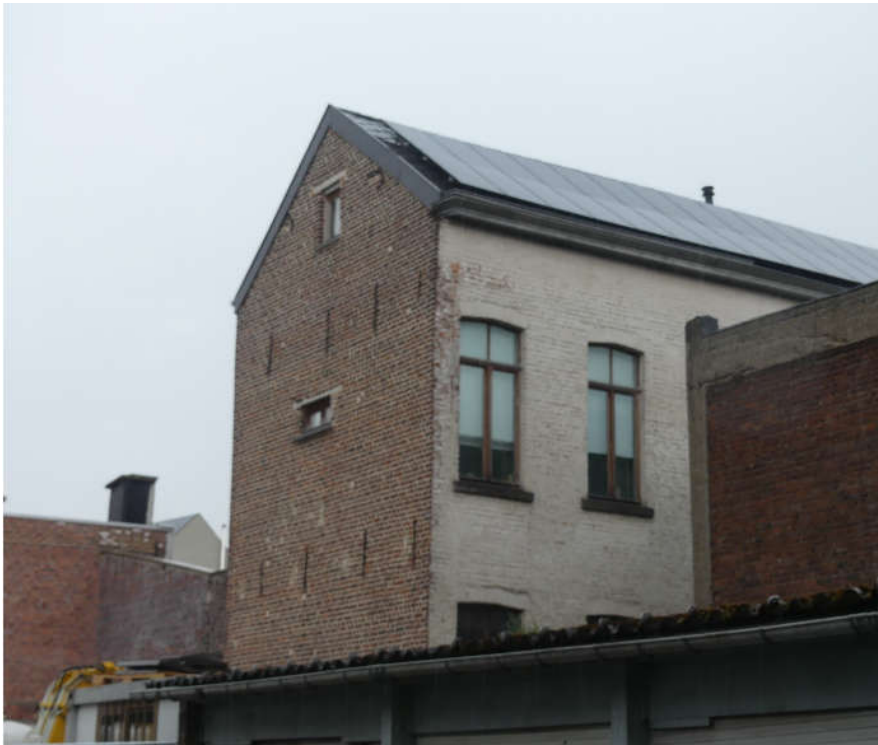
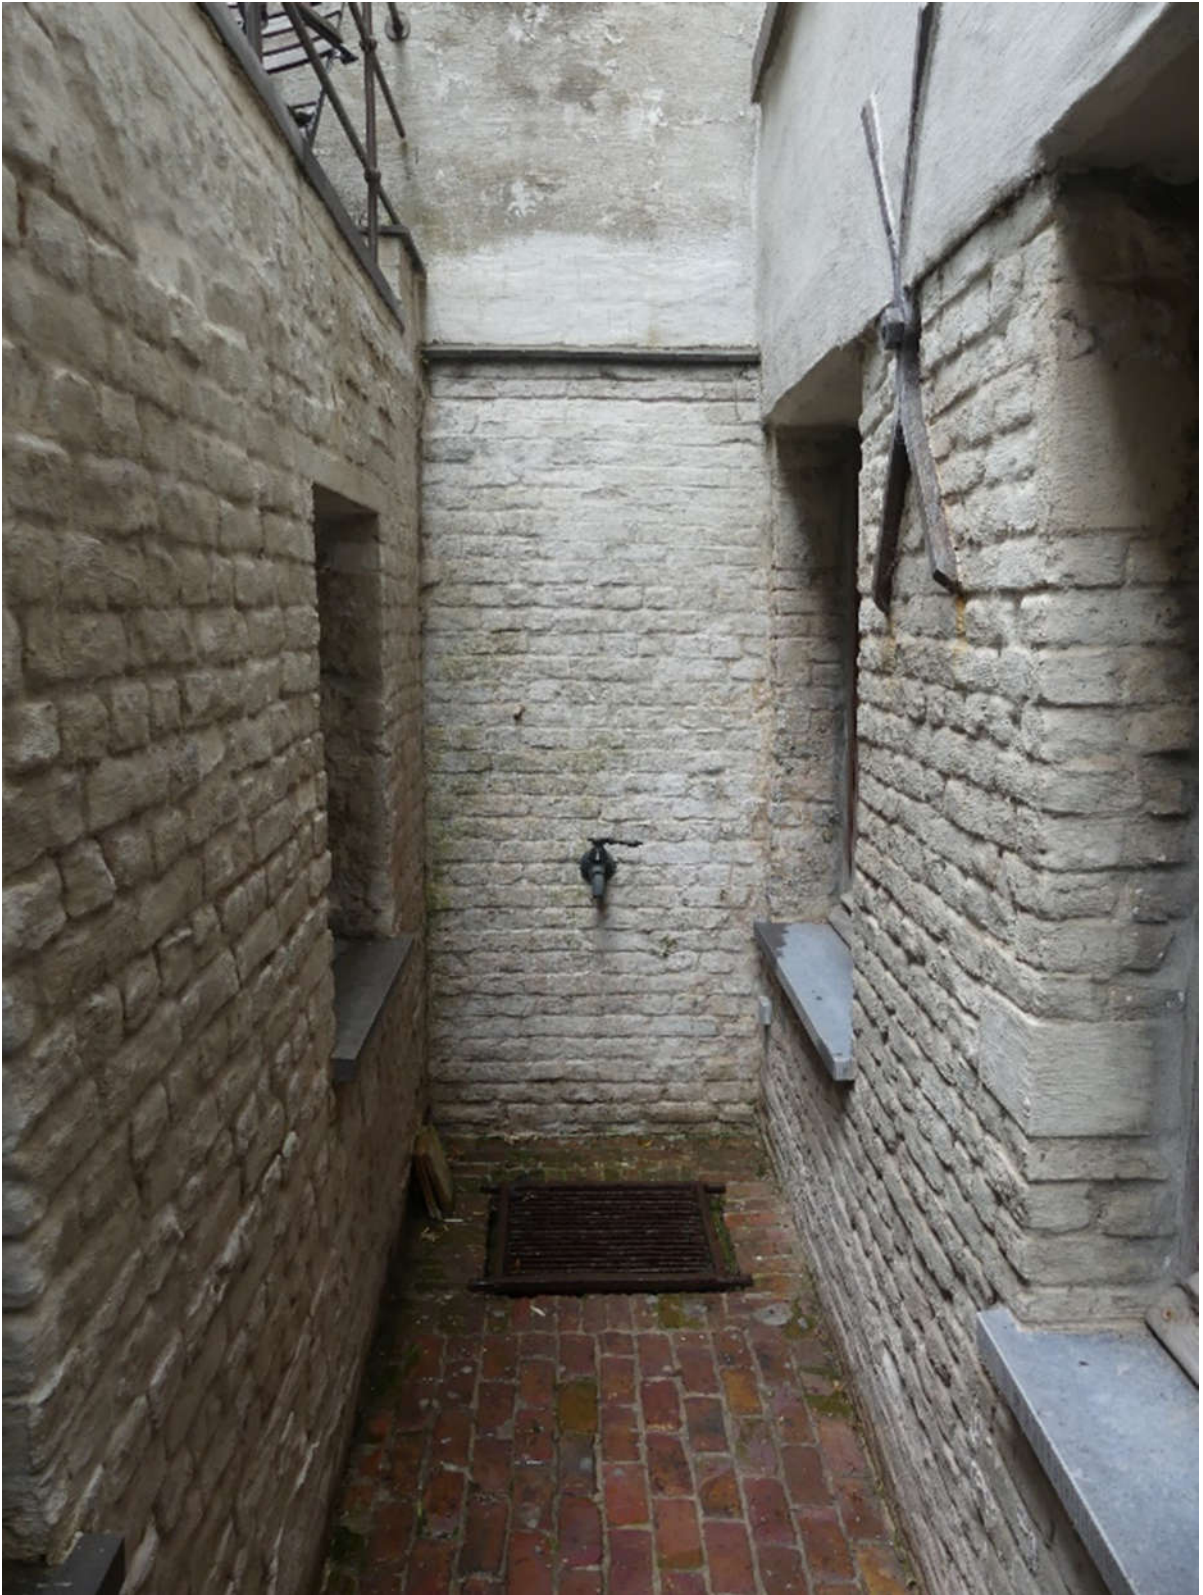
De gevels die uitmonden op de binnenkoer, met inbegrip van de delen die toegang geven tot de kelder, werden gekaleid in gebroken witte kleur. Waar deze laag verweerd is, zijn sporen zichtbaar van het oorspronkelijke kalkwerk. Op diverse plaatsen schilfert de onderliggende baksteen af.

Huidige afwerkingslaag betreft vermoedelijk 'Calime' van Boss Paints, een kalk- en acrylaatpolymeerdispersie met minerale vulstoffen en pigmenten. In eerste instantie zal de ondergrond geschikt moeten gemaakt worden. Hieronder zijn immers nog oorspronkelijke kalklagen aanwezig, waar de hechting niet van gegarandeerd kan worden.

Aanbrengen van kalei op kalkbasis gebeurt volgens de technische fiches in bijlage (Rewah Kalei Liscio 2). Ter verhoging van de duurzaamheid van de kalei wordt een vochtwerende, microporeuze en dampopen gekleurde coating aangebracht. Het systeem dient reversibel te zijn door de mogelijkheid verweerde verflagen te decaperen.

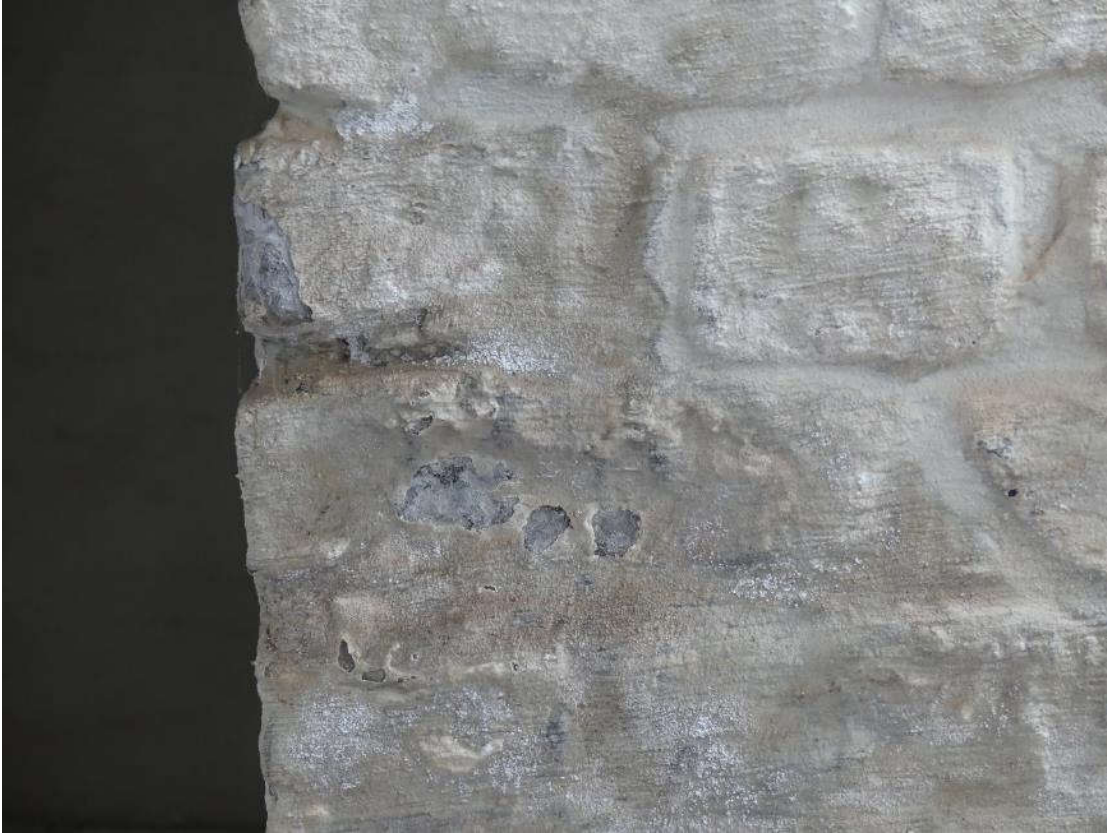
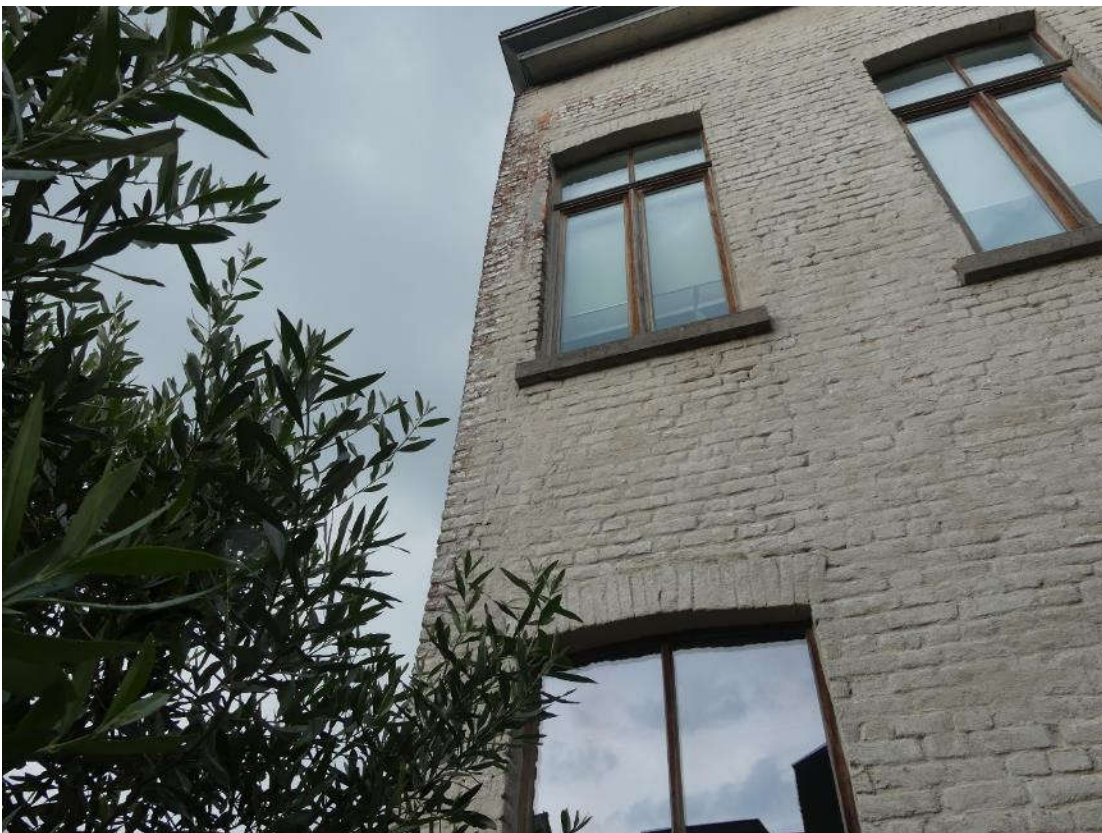
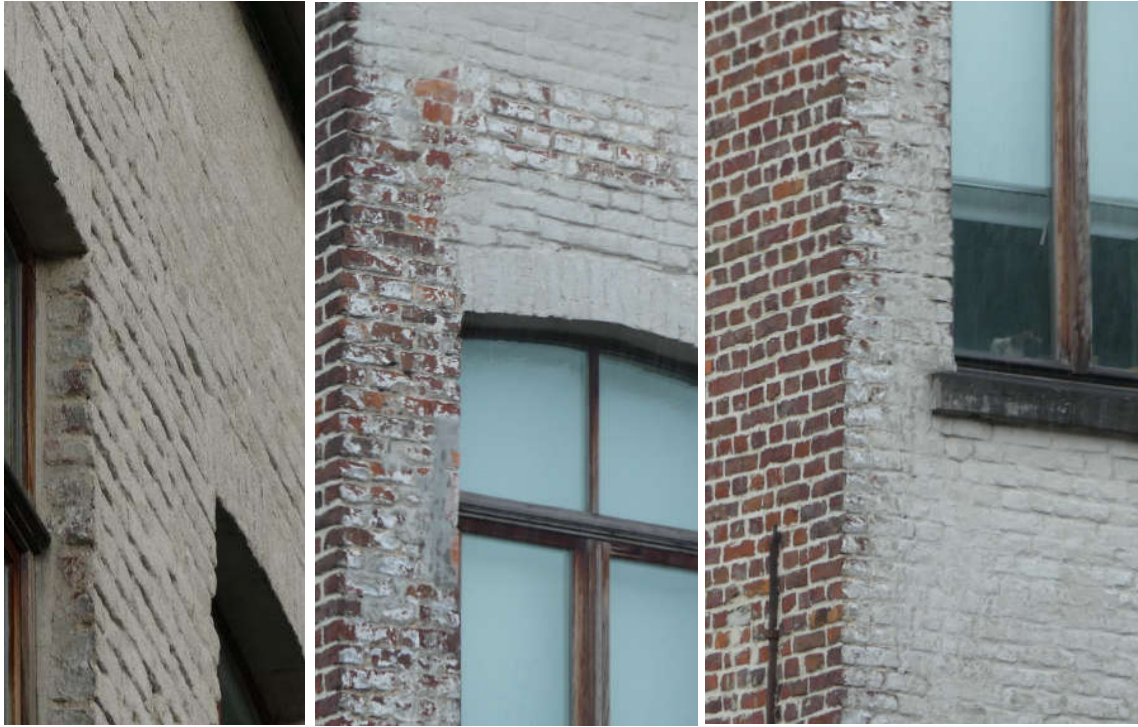
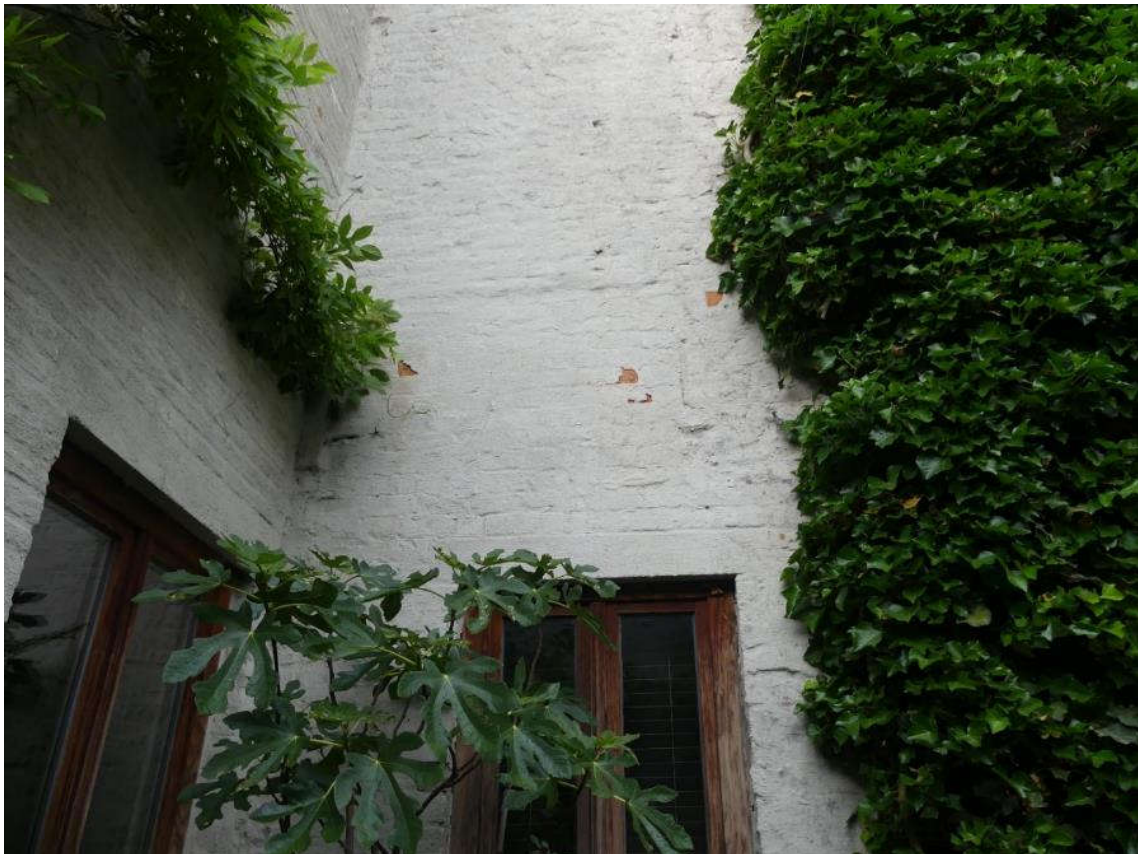
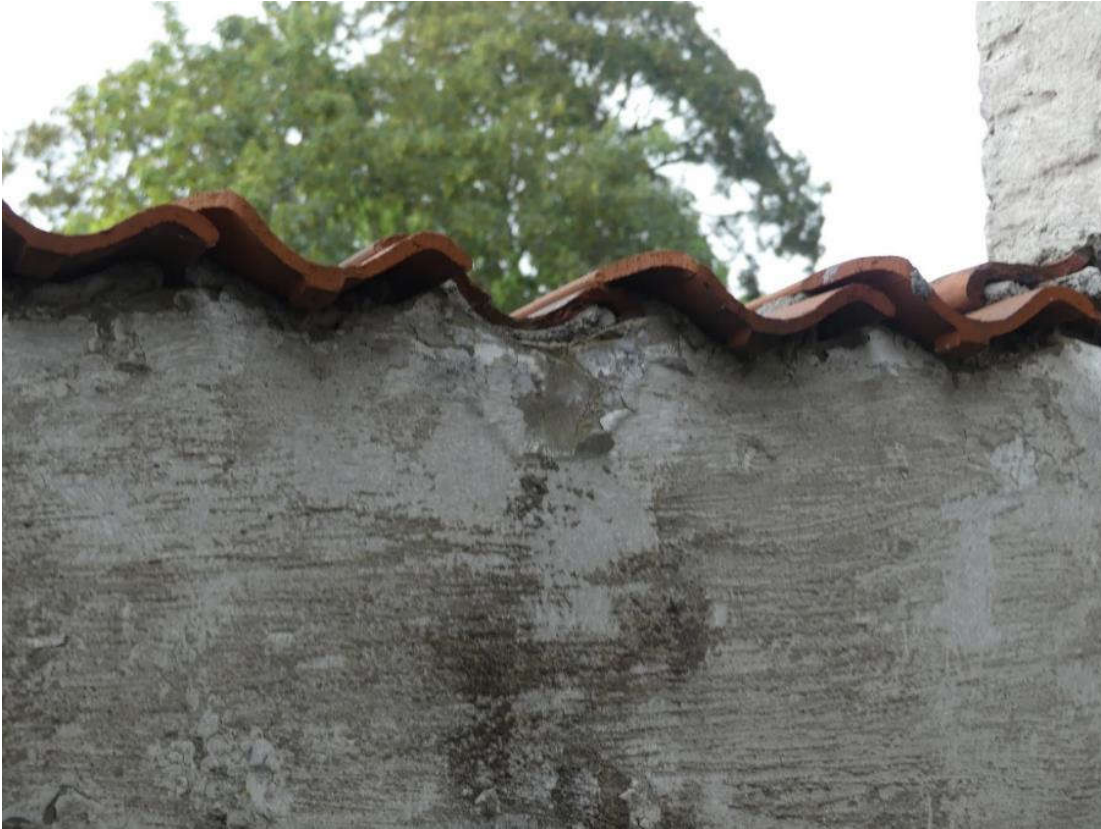
a. Verwering

Het kaleiwerk werden uitgaande van de laatste onderhoudspremie vermoedelijk in 2011 uitgevoerd. Volgende gebreken zijn zichtbaar :

De afwerking verzorgt de waterwering van de buitenmuur. Beschadigingen zorgen voor een grotere wateropname.

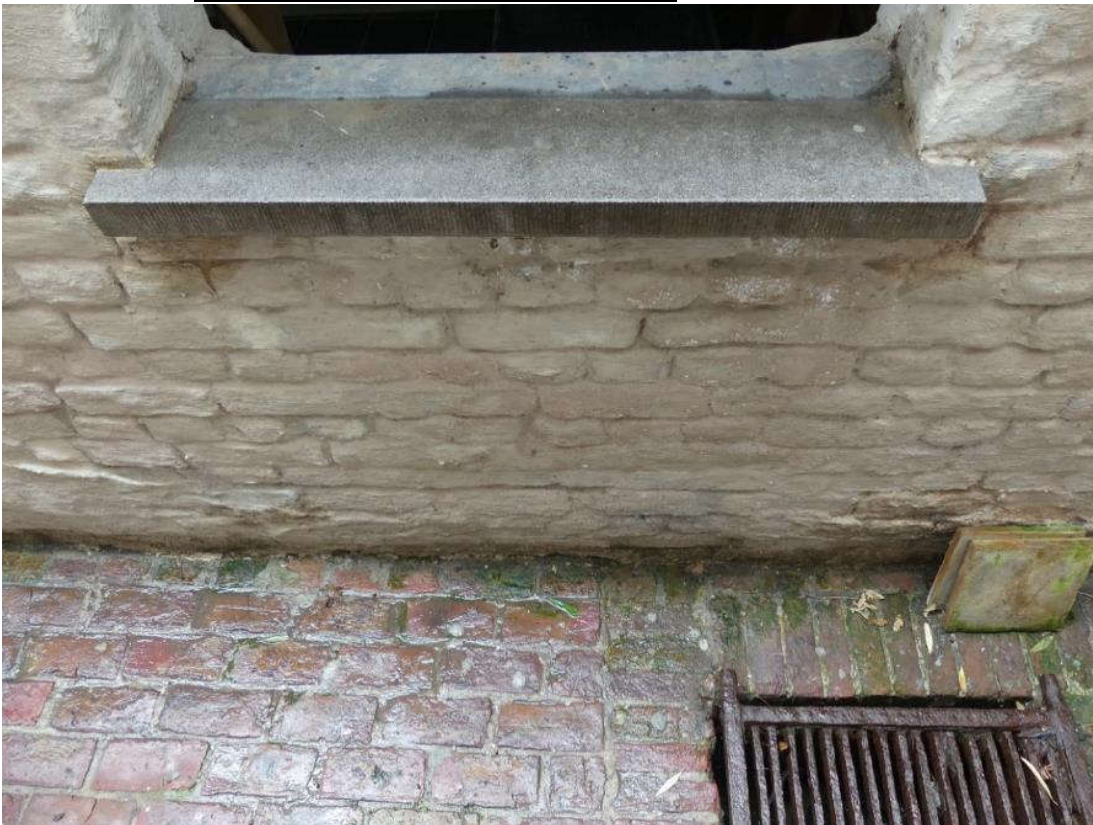
b. Uitloging van oorspronkelijke voegen

De uitloging is voornamelijk vast te stellen aan het onderste deel van de muren aan de toegang tot de kelder en wordt mee in de hand gewerkt door opstijgend grondvocht door afwezigheid van waterkering aan de muurvoet.

Voorafgaand aan renovatie gevelwerken worden de muren geïnjecteerd tegen opstijgend vocht met een geconcentreerde emulsie-gel op basis van een silaansiloxaan mengsel voor een doeltreffende behandeling van muren tegen opstijgend vocht/WTCB rapport DE 622x762 – ATG 2844) volgens de richtlijnen van ATG en fabrikant. (zie technische fiche Rewagel inject 3A+ in bijlage)

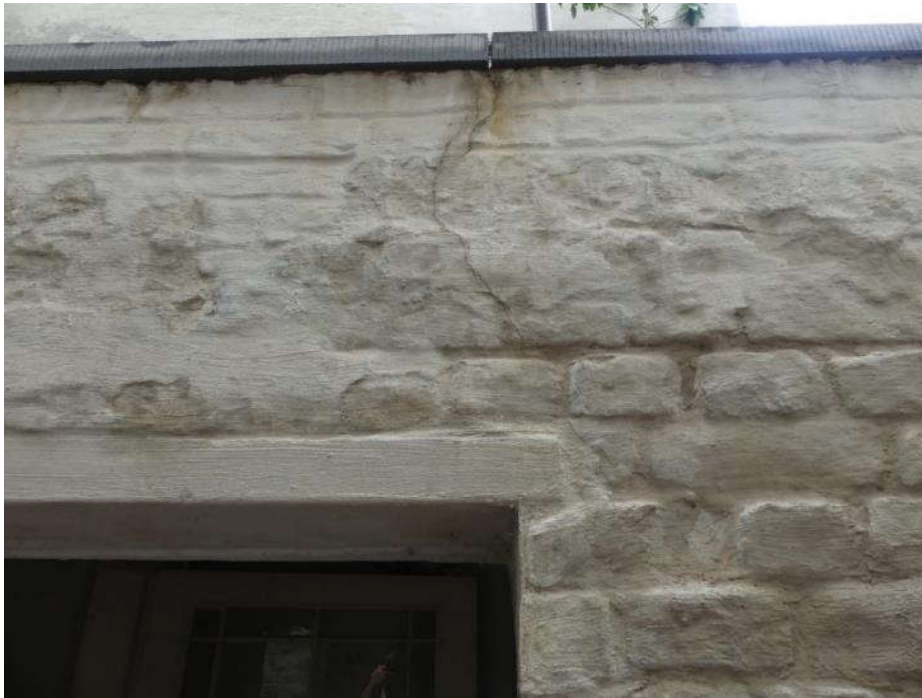
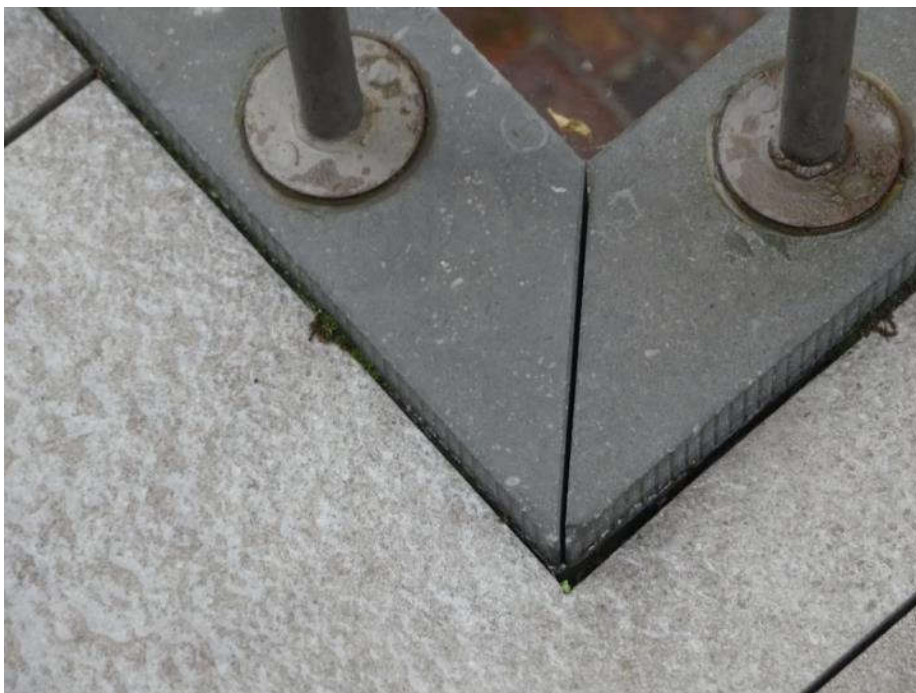
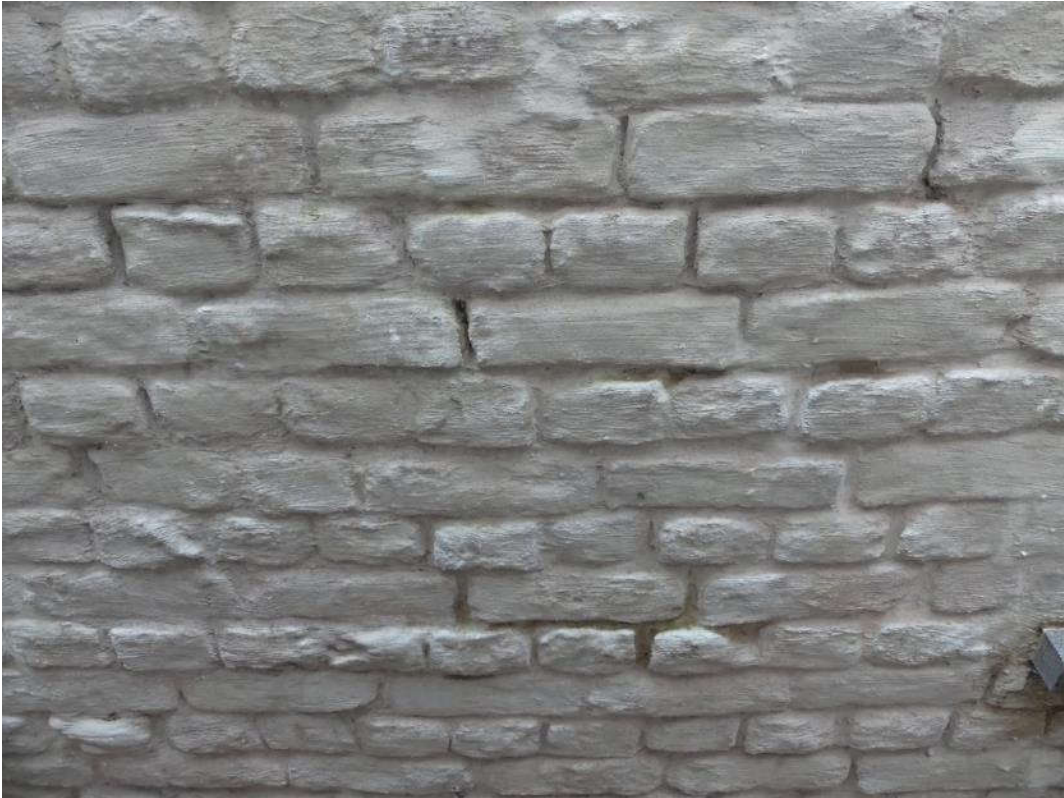
Ter hoogte van de toegang naar de kelder wordt de vochtbelasting op de muur verhoogd door gebrek aan voegwerk in de dekstenen, in het verlengde van de open voegstelsel voor de dakterrasdallen boven de kelder. Niettegenstaande hieronder de dakdichting op de muur doorloopt, zal de vochtbelasting op het gevelvlak, en de bevuilding door afdruiwend water t.h.v. de open voegen verminderen door het opvoegen van deze arduinen dekstenen.

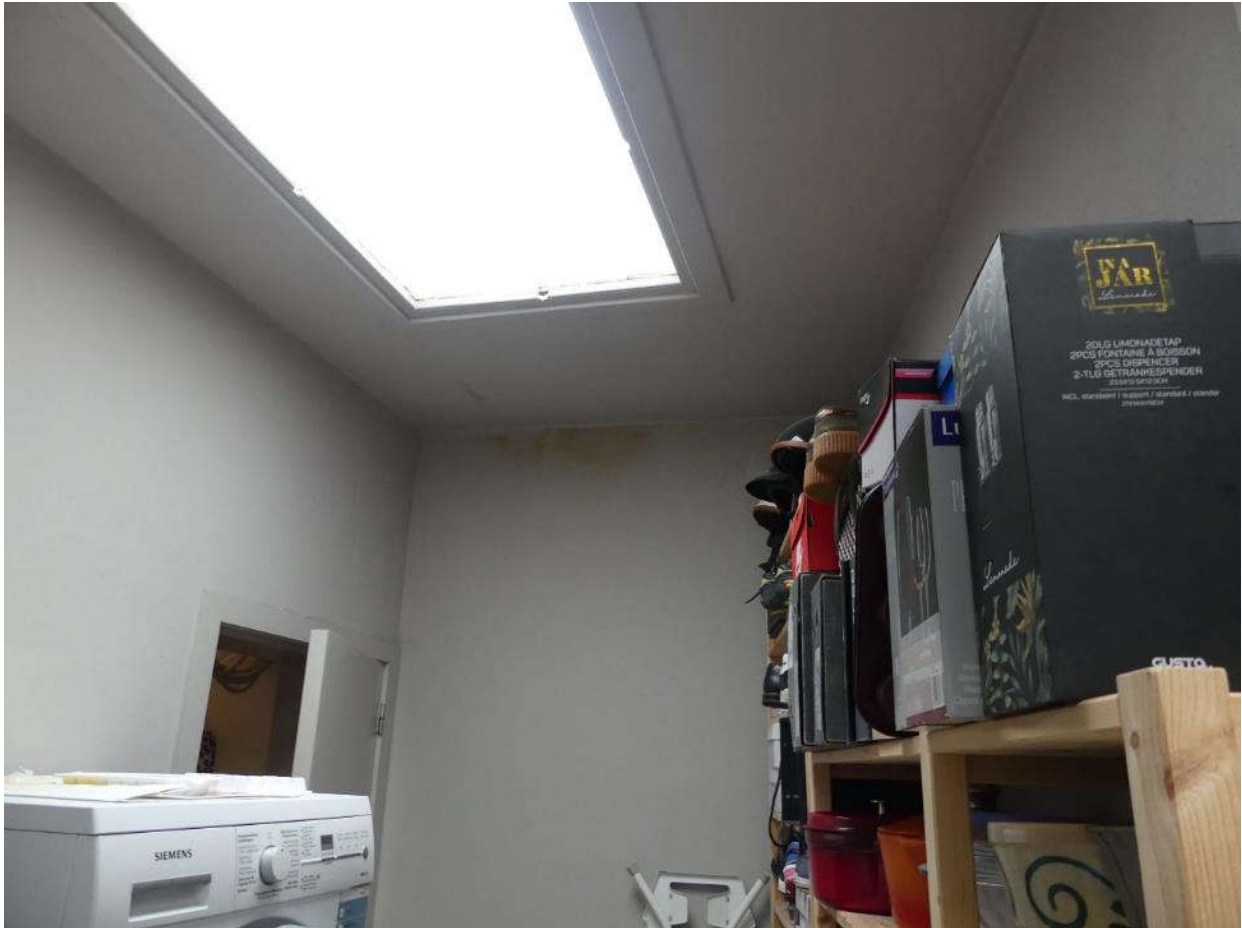
Kort na ingebruikname door de huidige bewoners werd eenmalig waterinfiltratie in de berging vastgesteld ter hoogte van de lichtkoepel, waarbij vocht via plafond naar de muur werd geleid. De vochtplek is uitgedroogd maar tekent zich nog af.

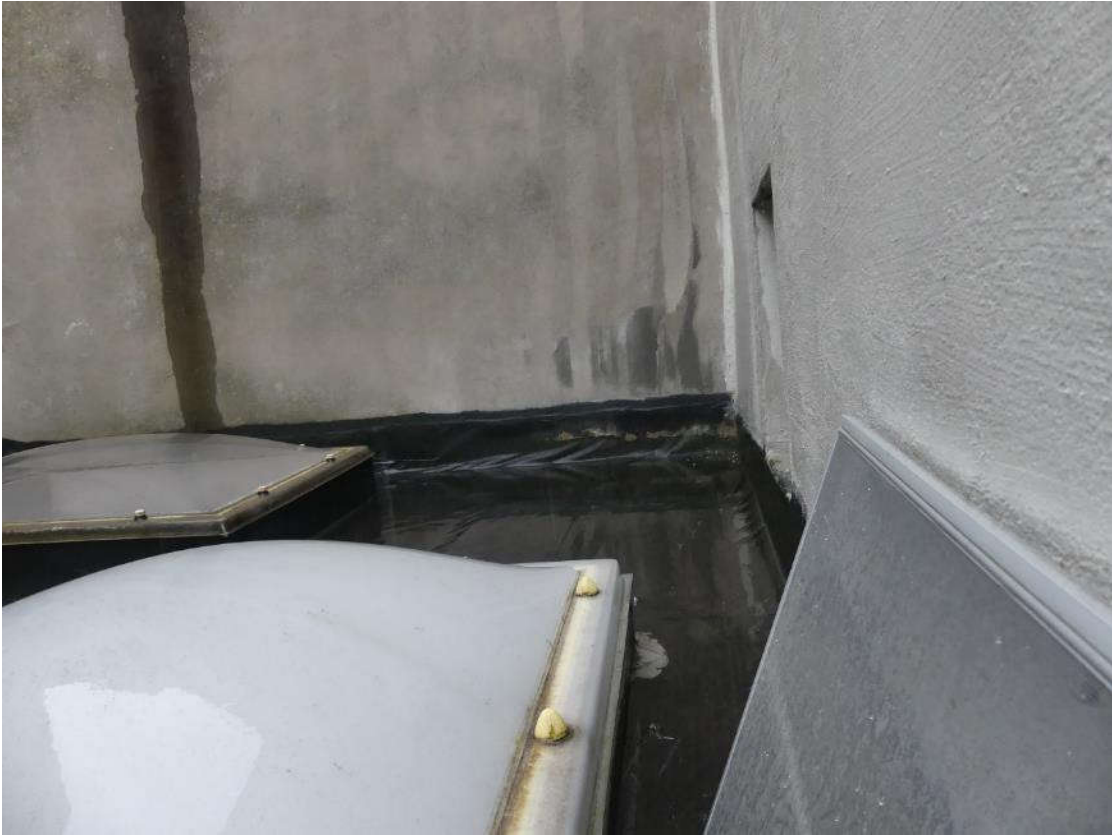
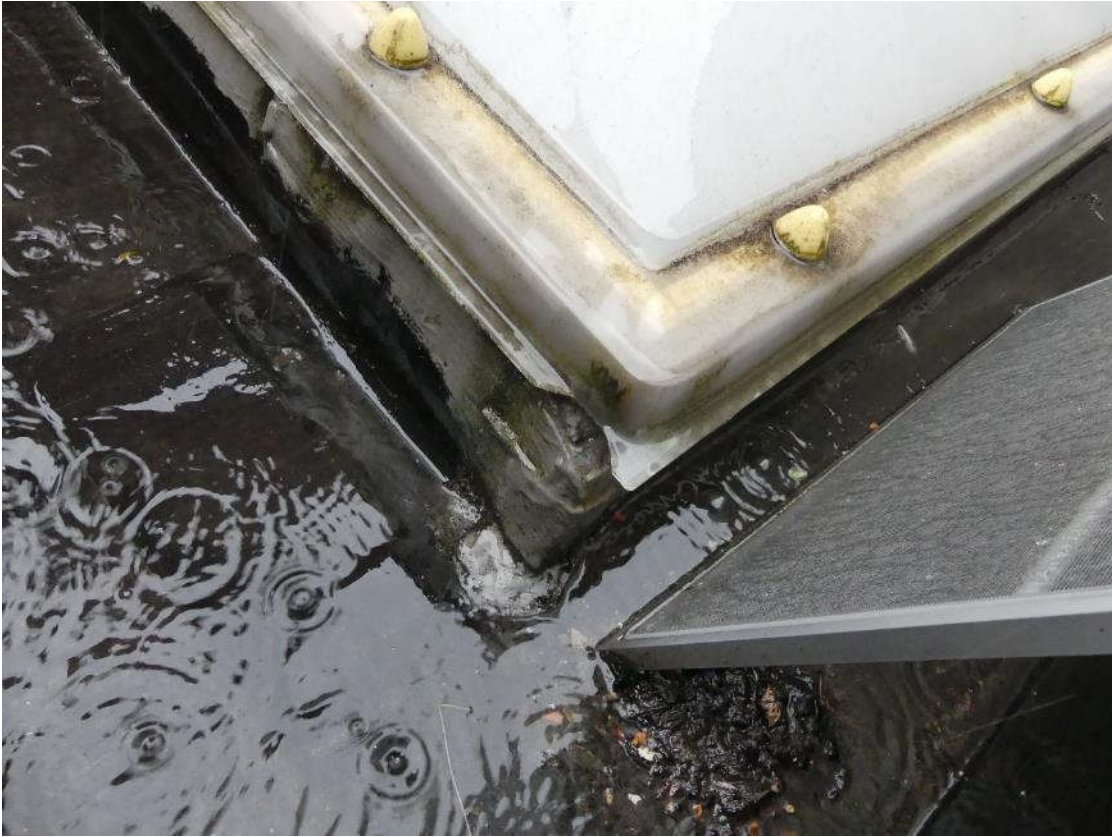
- a. De koepelschelp heeft geen speling tegenover de dakopstand. De dakopstand heeft slechts een beperkte hoogte. 1 koepel is licht beschadigd aan de rand waardoor een voeg met de dakopstand zeer slecht beschermd is. Bovendien staat een naad in de dakopstand onzorgvuldig aangewerkt.

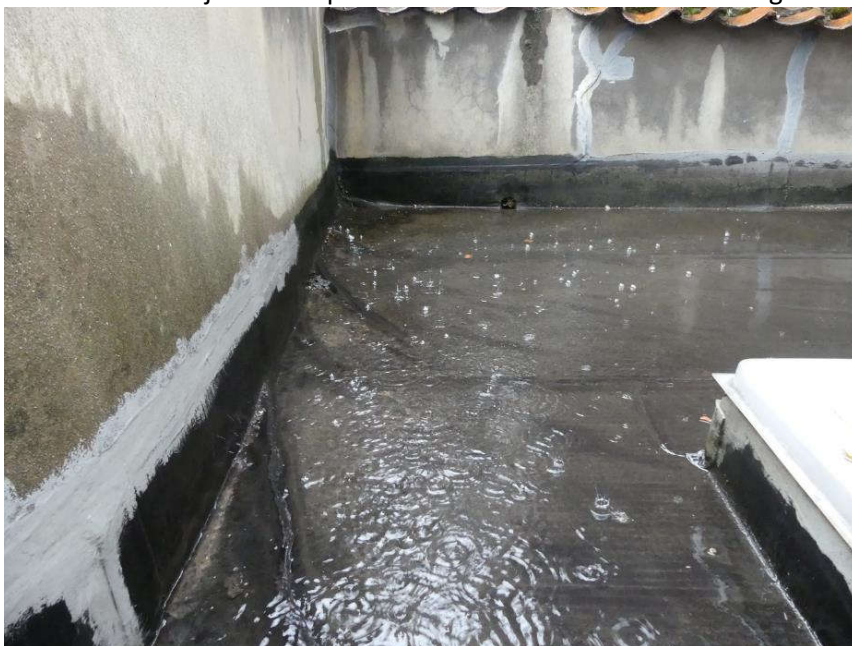
- b. Er zijn diverse plooien in de bitumineuze dakdichting.

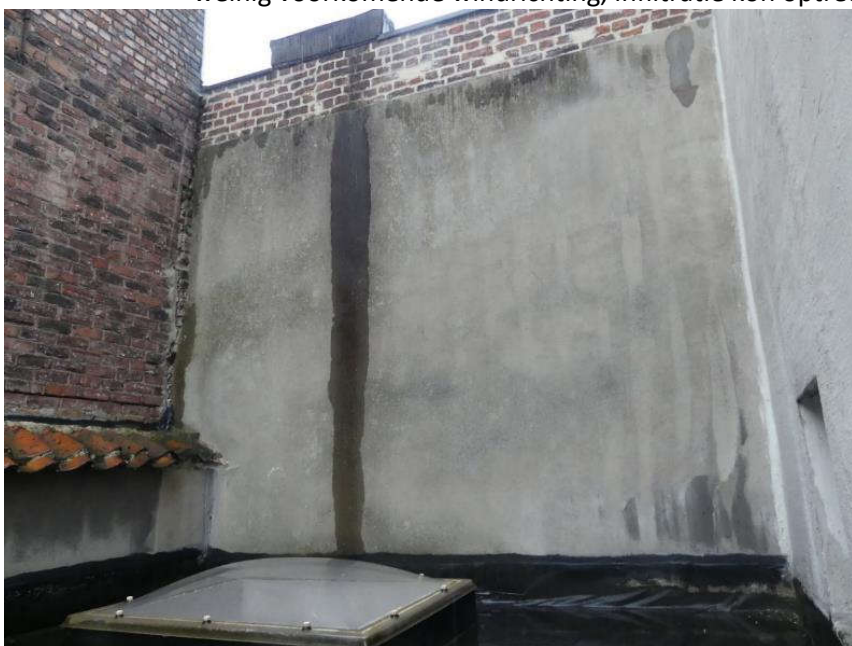
- c. De dakopstanden vertonen diverse barsten, die naderhand werden toegesmeerd.
d. De dakopstanden aan de opgaande muren zijn niet beschermd door een ingeslepen profiel (solin).
e. Er is geen spuwer aanwezig.
f. Dit hemelwaterafvoer van het deel van het hellend dak van het hoofdvolume dat naar de gemene muur helt, mondt uit op dit plat dak, zodat er bij hevige regenbuien een belangrijk debiet dient verwerkt te worden op een ingesloten dak. De eenmalige waterinfiltratie was wellicht het gevolg van een hogere watertoevoer dan de enige waterafvoer kon slikken, waardoor een zeker waterpeil bereikt werd en via de gebreken in dakdetailering aan de opstanden, vermoedelijk in combinatie met een weinig voorkomende windrichting, infiltratie kon optreden.

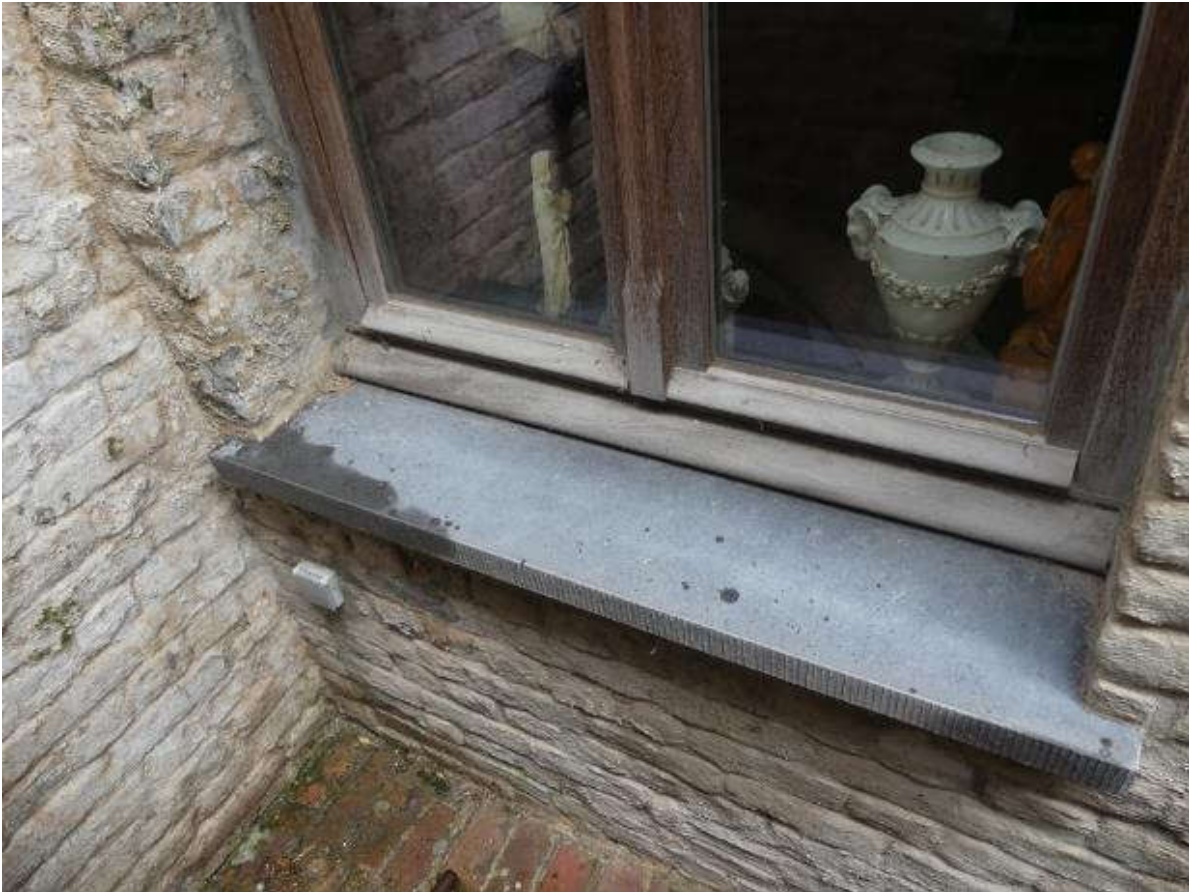
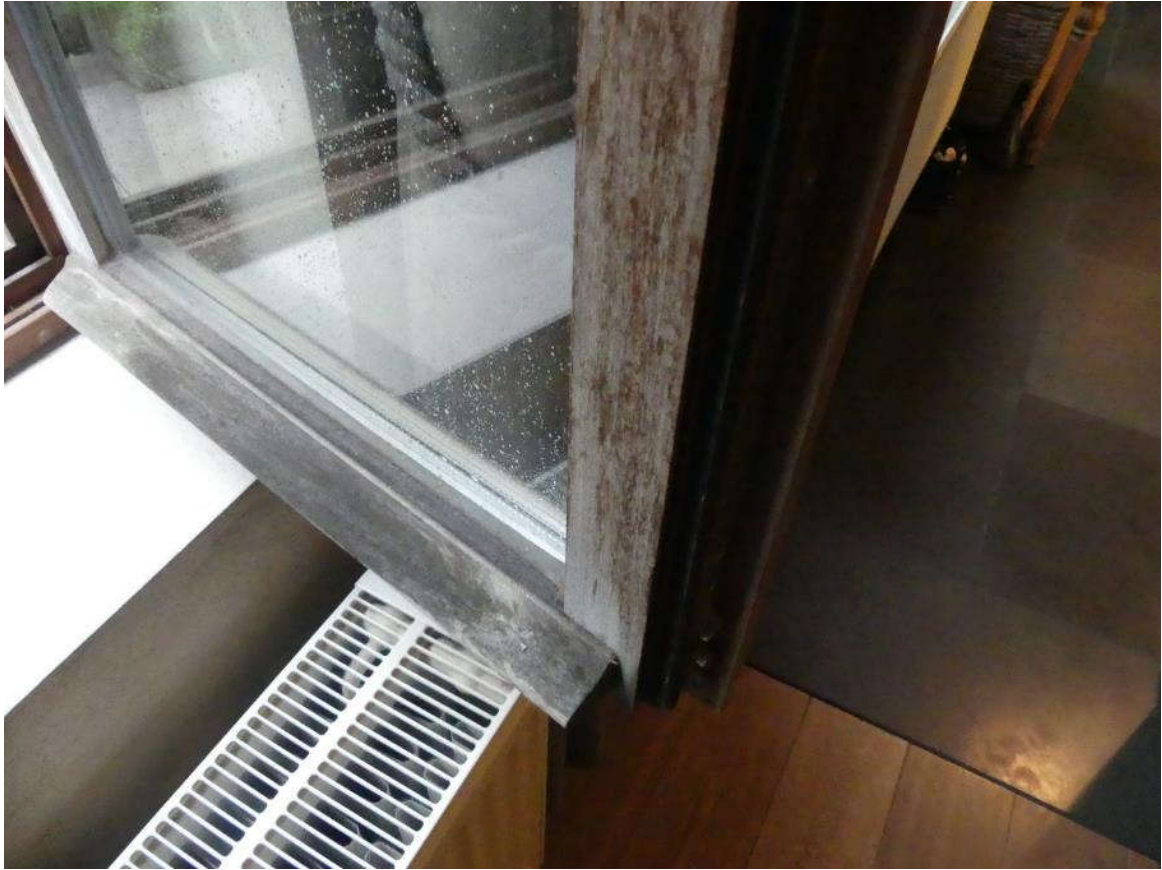
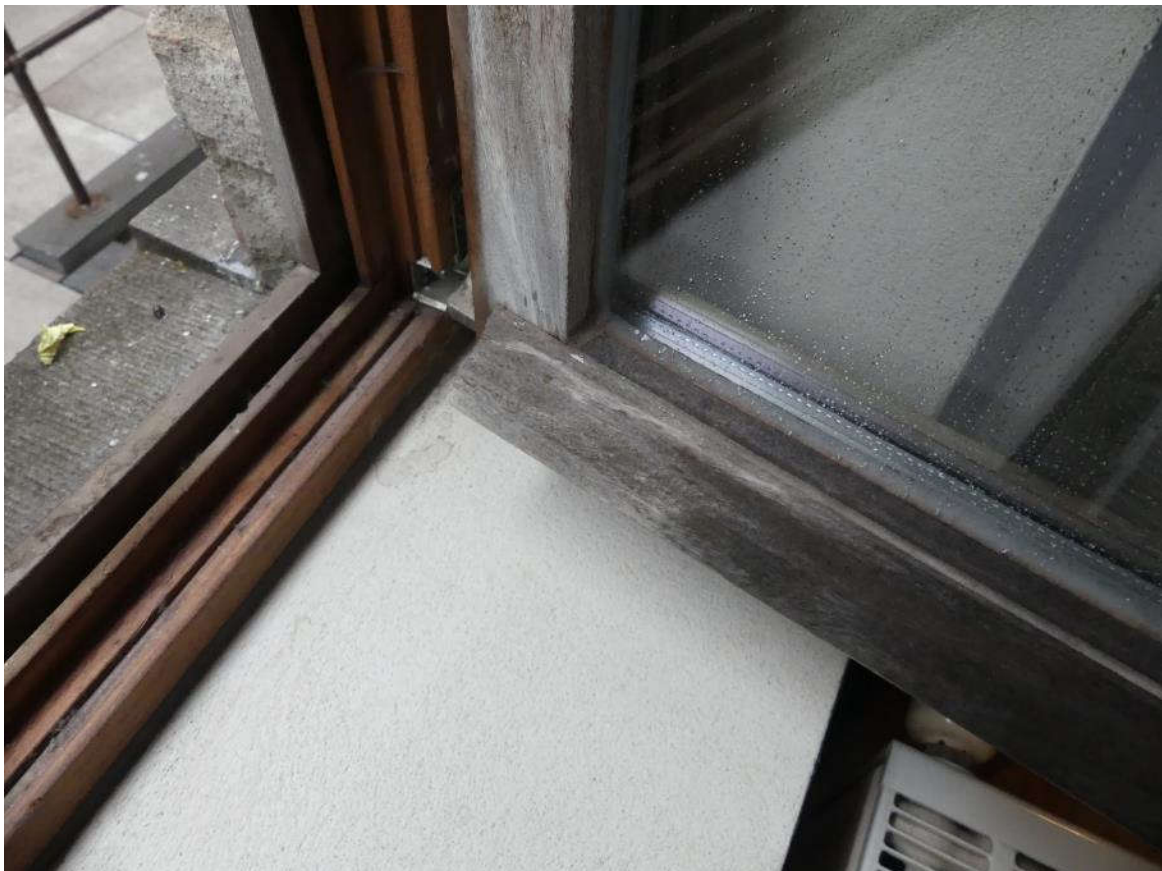
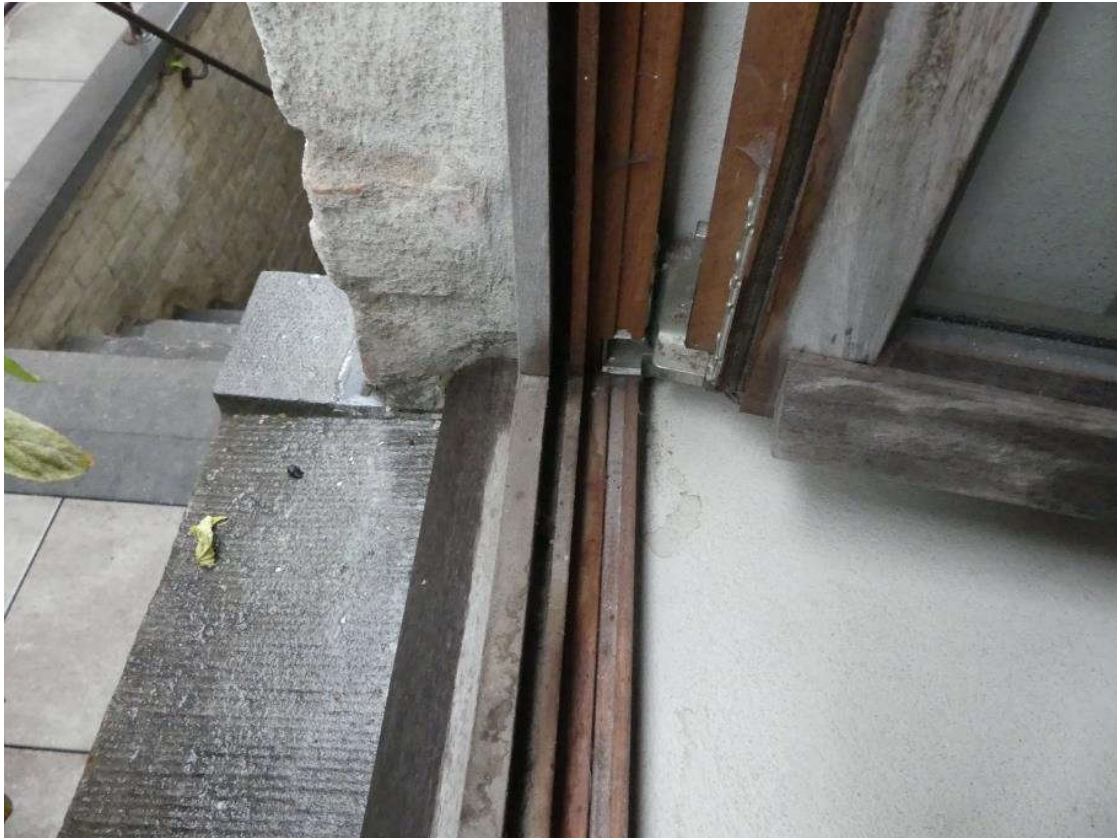
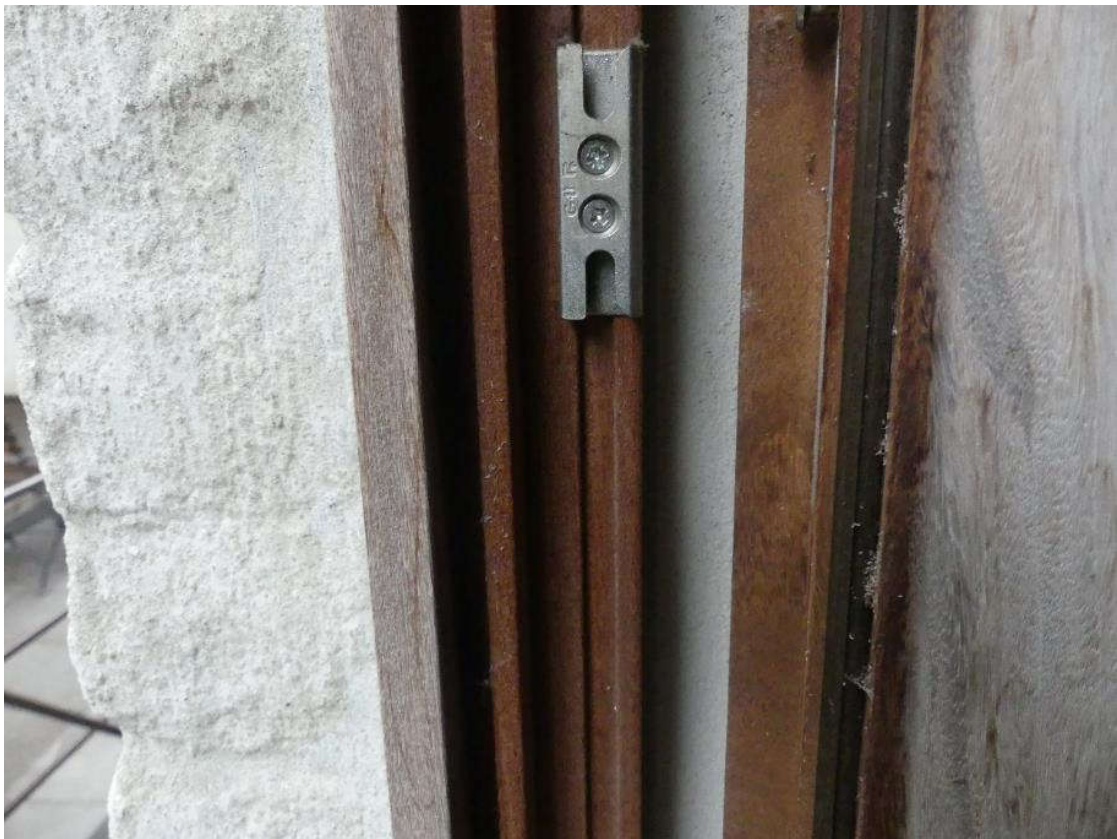
Het buitenschrijnwerk bestaat uit aan de buitenzijde onbehandeld tropisch hardhout. Dit hout vergrijsst natuurlijk, wat hier voornamelijk aan de onderregels is vast te stellen. Aan de binnenzijde werd het hout wel van een afwerkingslaag voorzien.

Het WTCB raadt ondertussen uitdrukkelijk af om onbehandeld hout buiten toe te passen (zie WTCB contact en infofiche 16 in bijlage). Er wordt dan ook aangeraden dit buitenschrijnwerk te behandelen. De dampdichtheid van de buitenafwerking dient groter te zijn dan deze van de binnenafwerking.

Vanuit historisch oogpunt is een laklaag het meest relevant.

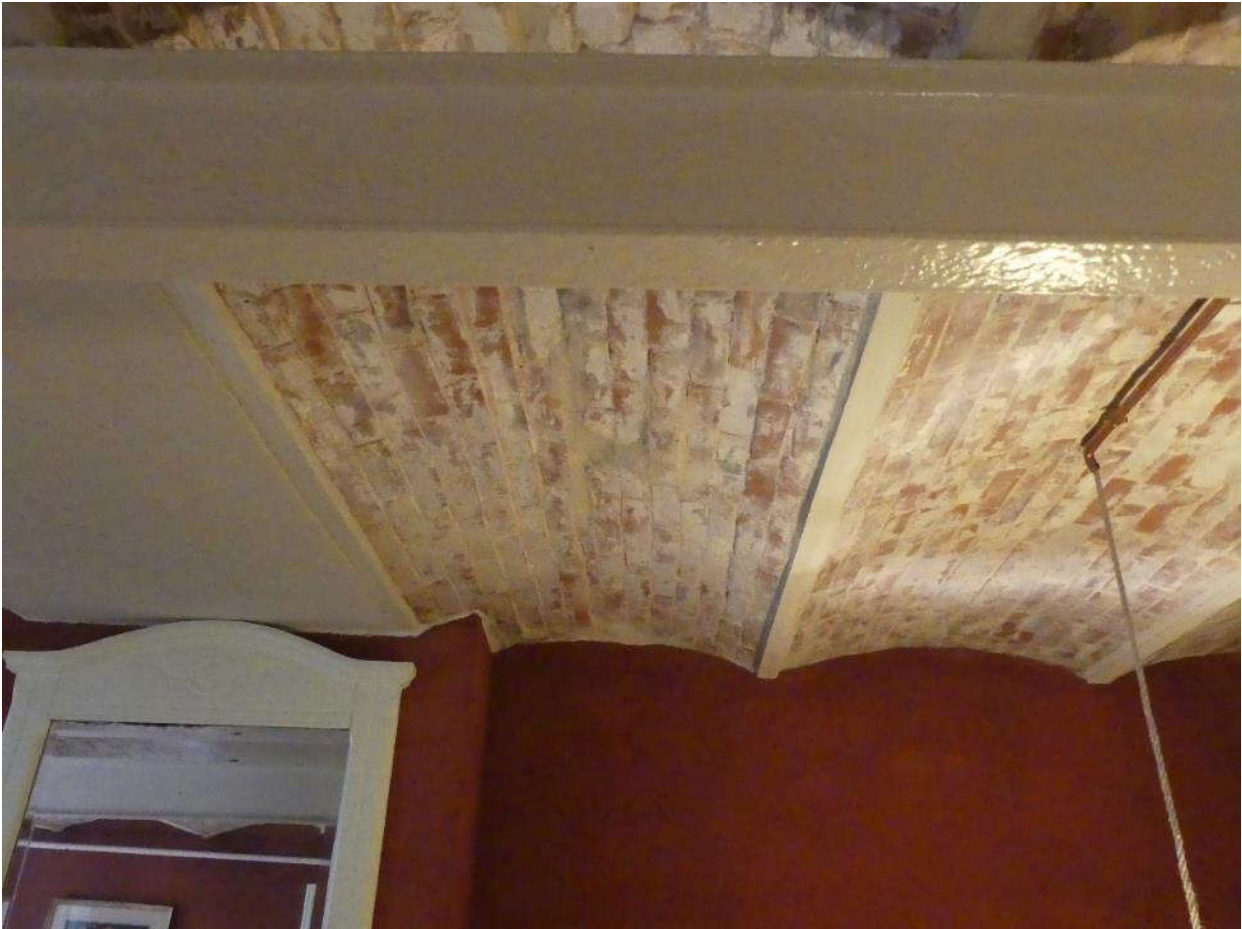
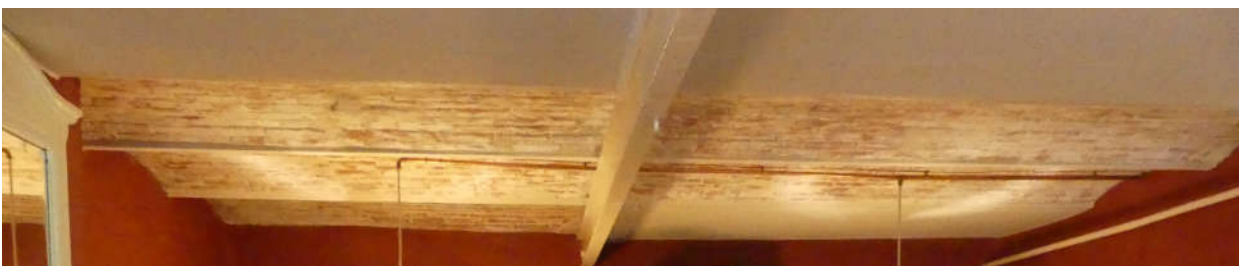
Zowel in de annex onder de koer als in de kelder onder de woning zijn er troggewelven uit metselwerk tussen metalen I-liggers. In de kelder onder de woning werden deze metalen liggers roestwerend behandeld en geschilderd door de vorige eigenaars en zijn deze in goede staat.
