BEHEERSPLAN ONROEREND ERFGOED

Naam van het onroerend erfgoed : Empire Herenhuis Korte Zoutstraat 37-39 (deel van)

Beheersplan opgemaakt door : Architecten Demeestere+Garmyn & Partners bvba

Datum ter goedkeuring ingediend: 06/12/2021

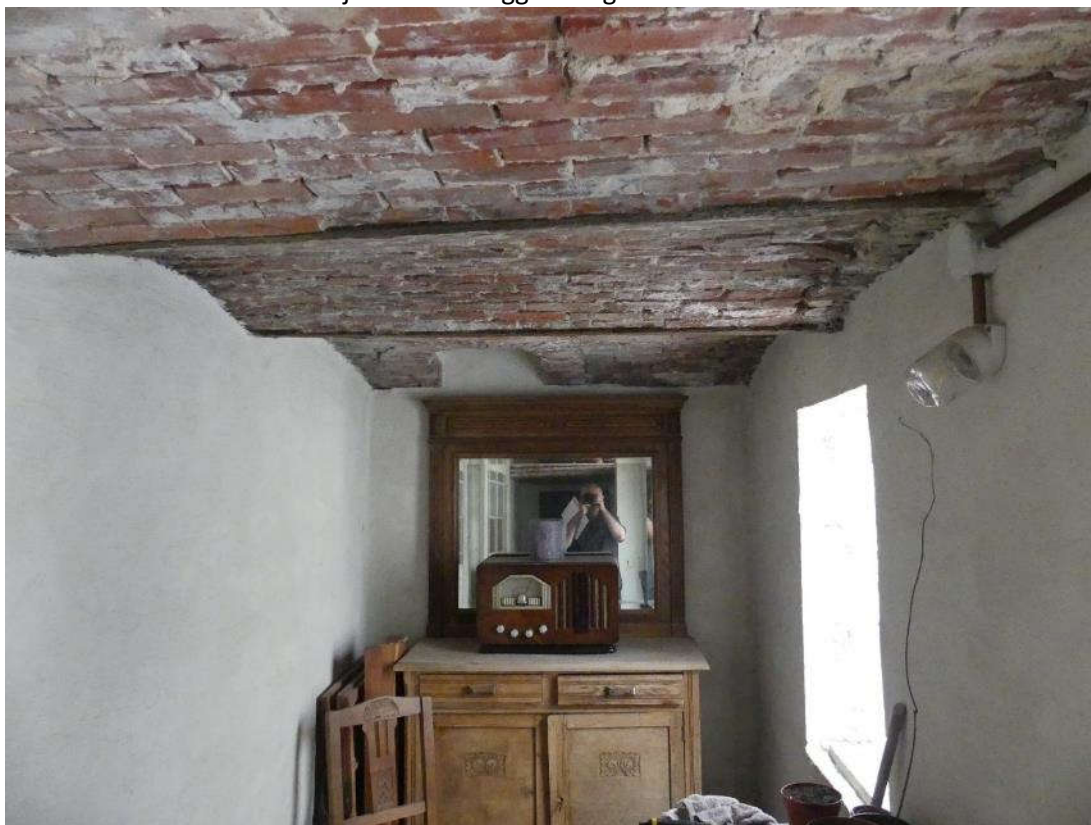
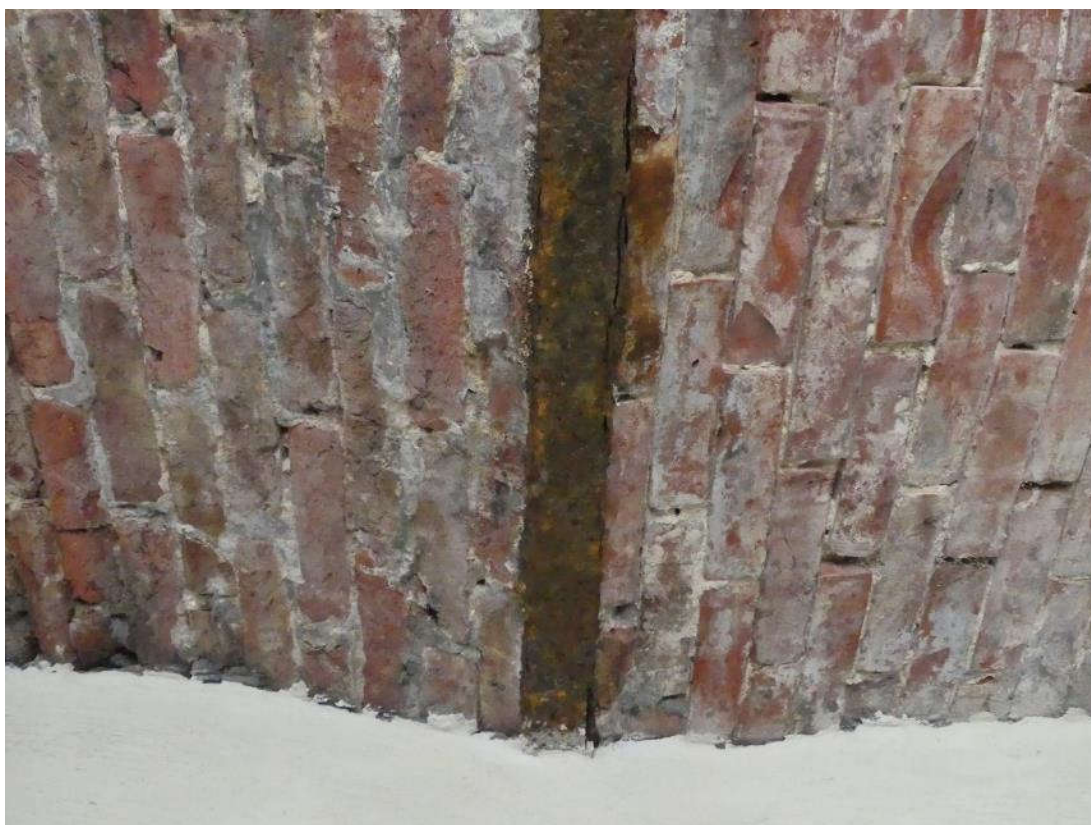
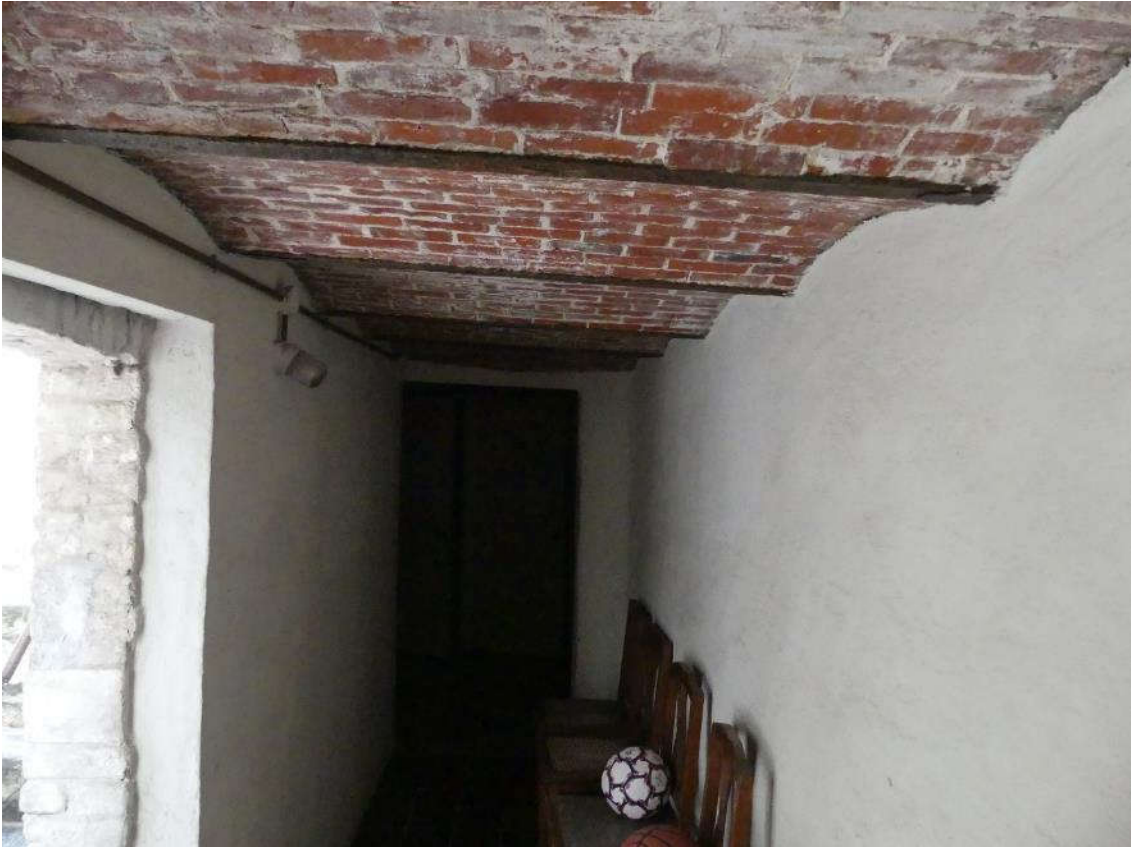
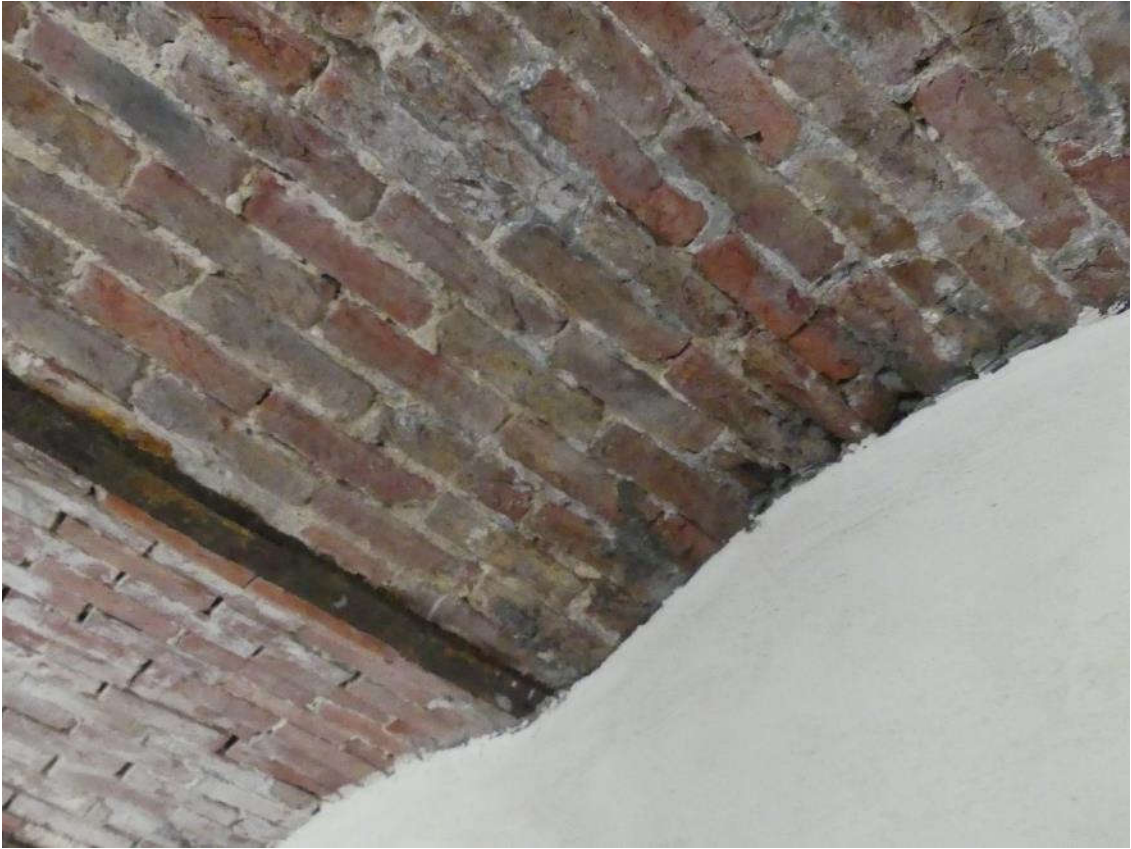
In de annex onder de koer zijn de stalen liggers nog onbehandeld en verroest.

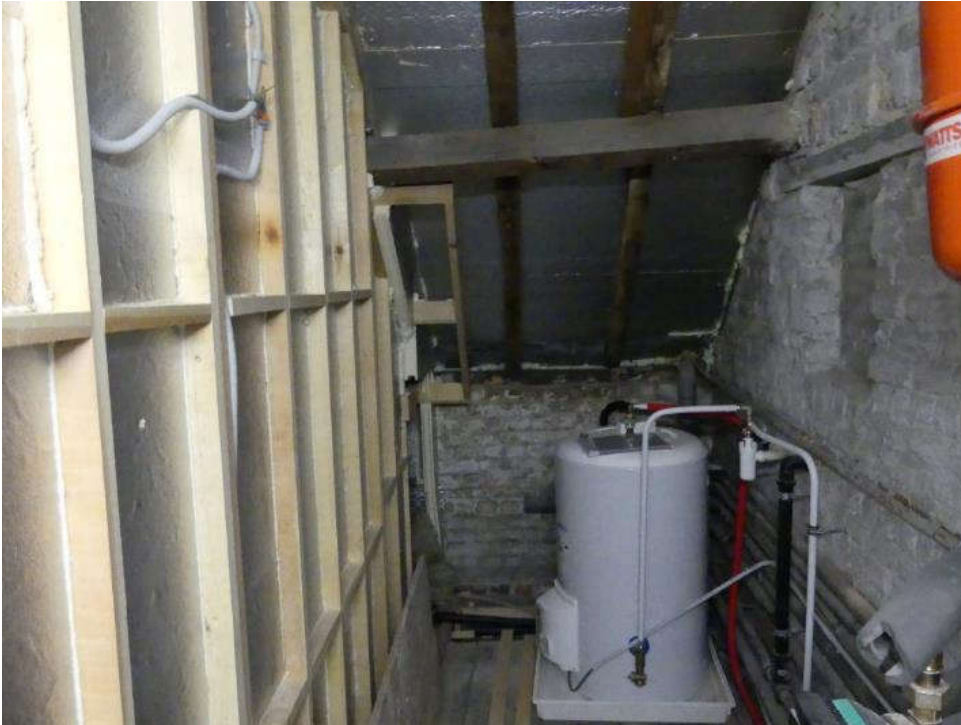
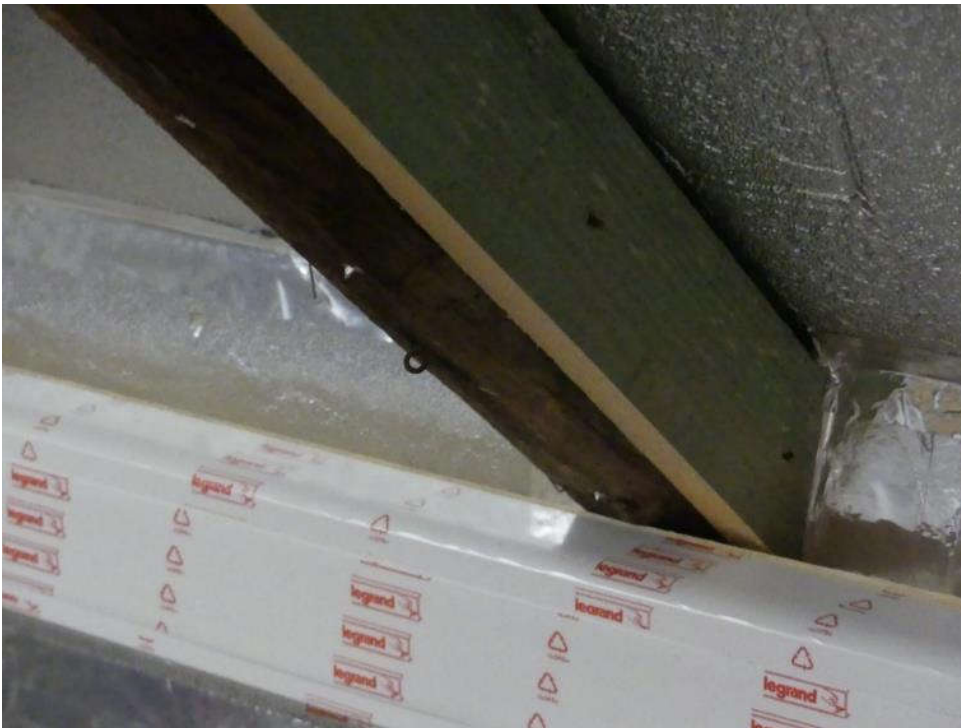
Op een deel van de zolder werd geen afwerking aangebracht. De meeste keperkoppen werden versterkt door met belangrijke overlap aan de onderzijde van de kepers een extra keper mechanisch te verankeren die de krachten naar de muurplaat overbrengt, behalve 2 stuks. De onderzijde van deze kepers voelt zacht aan door historische vochtschade.

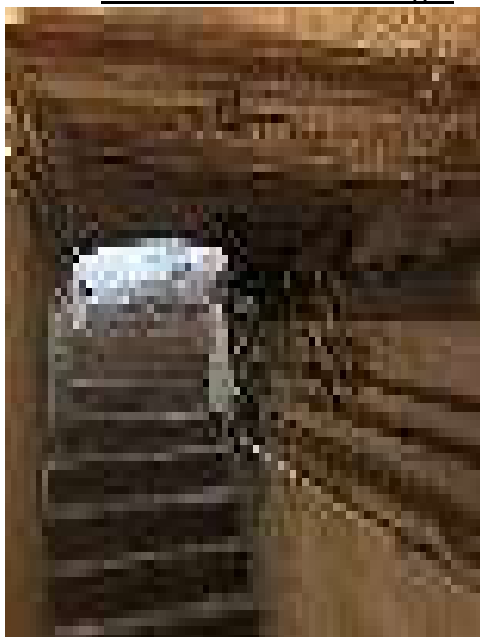
Boven de trap tussen kelder en berging bevinden zich 2 houten lateien waar de koppen van aangetast zijn door vocht.

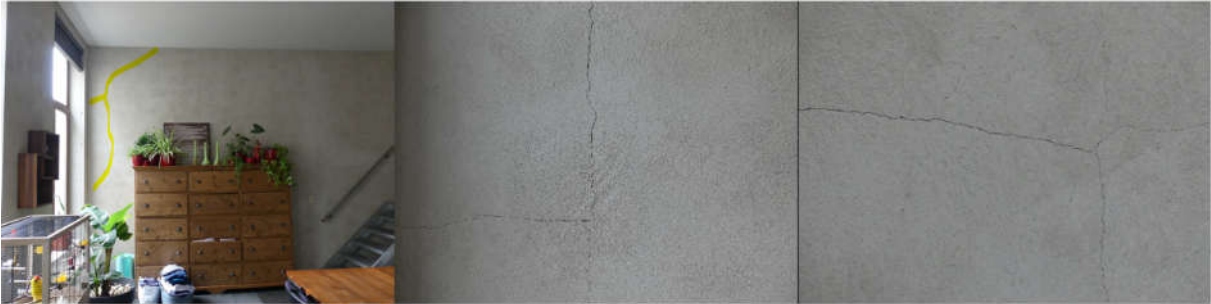
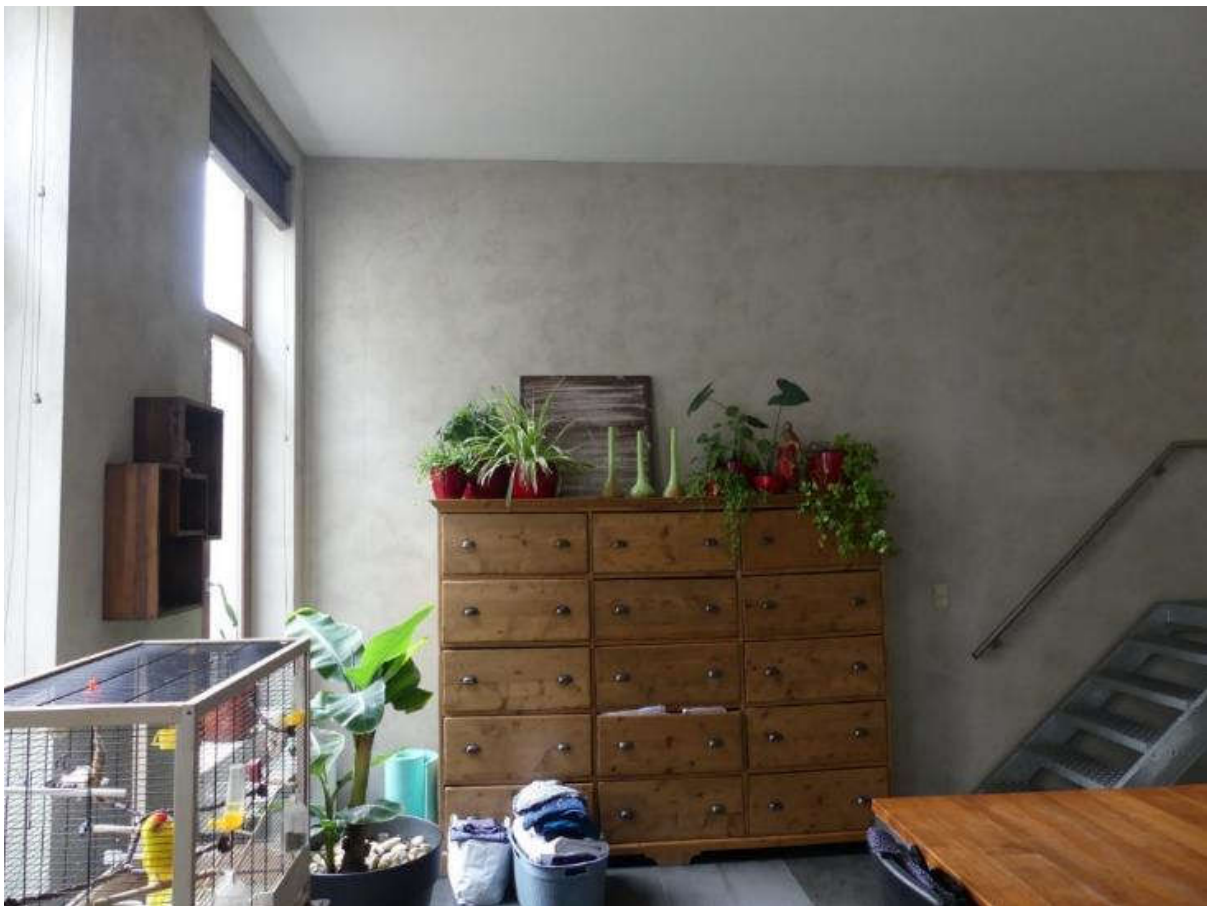
Op diverse plaatsen in het interieur zijn lichte scheuren waarneembaar. Deze blijken volgens verklaring van de opdrachtgever niet verergerd tijdens recente werken in het naburig gebouw. Het is niet waarneembaar of dit louter krimpscheuren in de afwerking betreft, of deze ook in het baksteenmetselwerk aanwezig zijn. Aangezien er geen evolutie waarneembaar is, de scheuren klein zijn, de schade niet als hinderlijk gezien wordt en er geen wens tot vernieuwen van de afwerking bestaat, wordt aangeraden verder onderzoek uit te stellen tot er hetzij evolutie optreedt in de toestand, hetzij een nieuwe binnenwandafwerking gepland is. Verder onderzoek is immers destructief en de textuur van de afwerking zou nooit onzichtbaar hersteld kunnen worden.

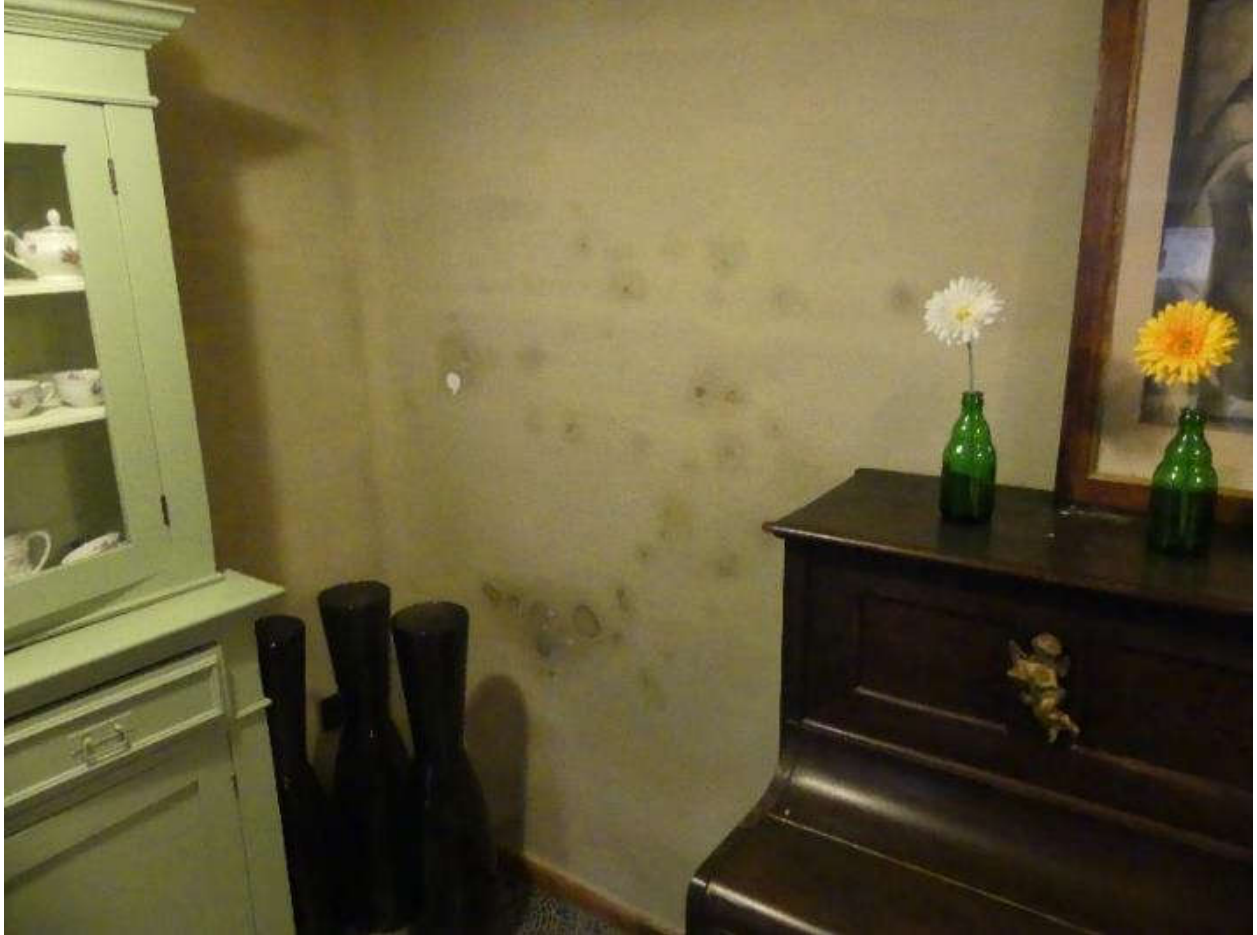
In de kelder zijn aftekeningen van vochtinfiltraties aanwezig. Op het moment van plaatsbezoek werd evenwel geen vocht vastgesteld. Het is logisch dat (deels) ondergrondse constructies een hydraulisch evenwicht bekomen met de grondwaterstand, waarbij bij hogere vochtgehalten uitdroging naar binnen optreedt, en dit sporen achterlaat op de plaatsen met de zwakste waterwering.

Waterwering van kelder kan in de toekomst mogelijkwijd noodzakelijk worden bij wijziging door grondvochthuishouding en/of door deteriorisatie van de staat van de muur zelf.
