## BEHEERSPLAN

### Het Boshuisje in Zoerselbos versie 20.12.2021

Het Boshuisje  
Boshuisweg zonder nummer . 2980 Zoersel  
Bescherminingsbesluit KB 22.01.1981 (ID: 1566)

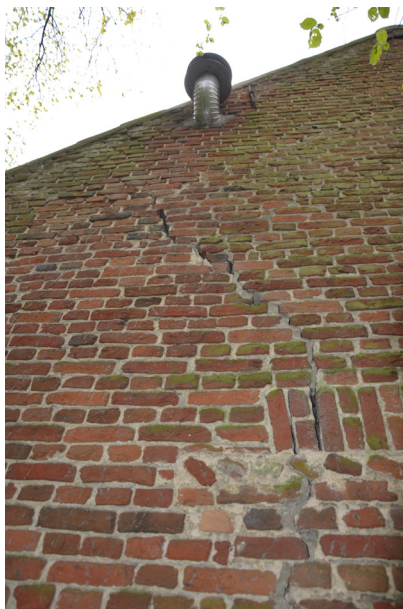
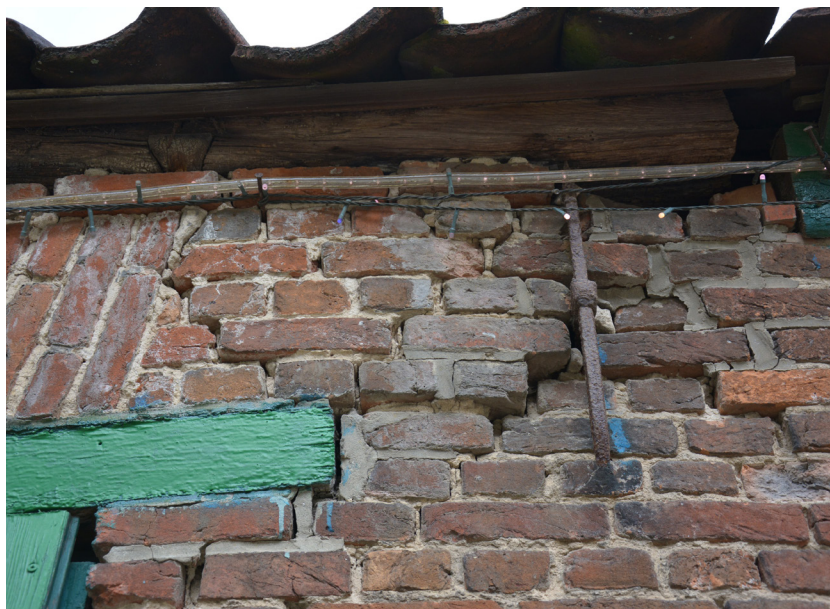
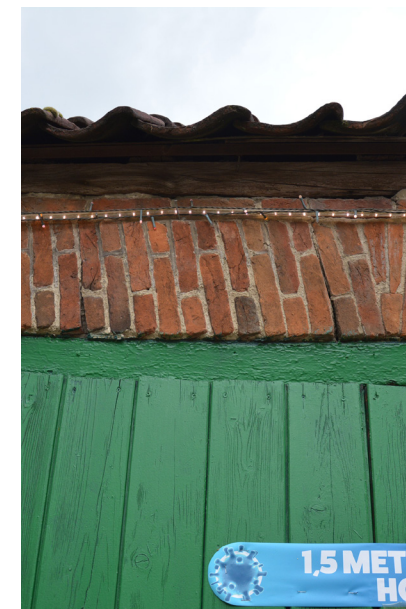
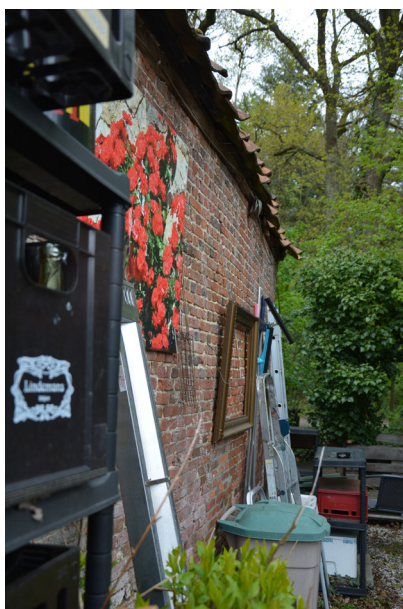
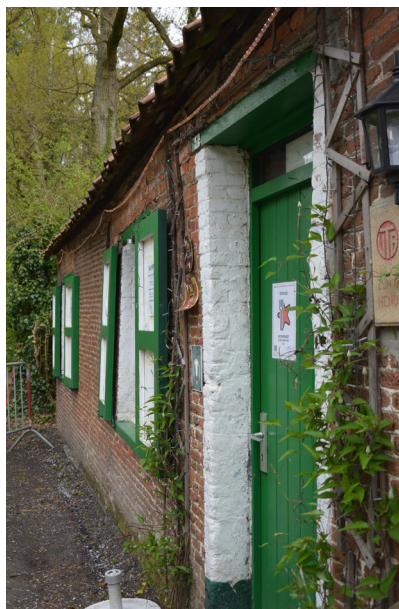
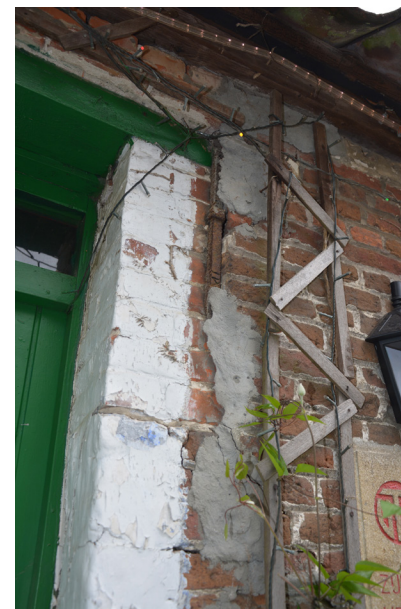
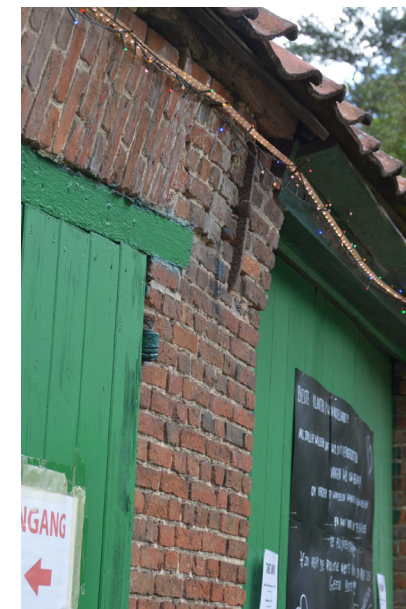
De structuur van het metselwerk verkeert op enkele plekken in een **zeer slechte staat**. Onder andere in de noordelijke kopgevel zijn grote structurele scheuren zichtbaar. Enkele scheuren die inmiddels zijn opgevuld (vaak met cementmortel), maar de oorzaak van deze scheuren werd nooit opgelost, waardoor de scheuren sindsdien verder zijn geëvolueerd. De herstellingen hebben bijgevolg geen enkel nut meer. In de oostelijke en westelijk gevels werden verschillende uitbuikingen van het baksteenmetselwerk vastgesteld, wat er vermoedelijk op wijst dat het metselwerk van de gevels niet meer voldoende verbonden is met de achterliggende houten balkenstructuur. Daarenboven komen een aantal gevelankers los. De houten lateibalken boven de muuropeningen (in de westelijke gevel) buigen tevens door. Vooral de lateibalk boven de stalpoort buigt zichtbaar door.

| <i>Probleemstelling</i> | <i>Oorzaak</i> | <i>Locatie</i> |
|---|---|---|
| Structurele scheuren in het baksteenmetselwerk. | Verzakking van de fundering of het metselwerk. | Noordelijke kopgevel |
| Voorgaande herstellingen zitten los in de gevels. | De herstellingen dichtten de scheuren, maar losten de achterliggende oorzaak van de scheuren niet op, waardoor de scheuren verder zijn geëvolueerd en elke herstelling nutteloos is geworden. | Noordelijke kopgevel |
| Scheuren in het baksteenmetselwerk boven de schuurpoort. | Door de doorbuiging van de houten latei en een gebrek aan ondersteuning scheurt het bovenliggende baksteenmetselwerk. | Westelijke gevel |

Afb. 87. Structurele scheur in de noordelijke kopgevel.

Afb. 89. Scheuren in het metselwerk boven de latei.

Afb. 92. Verschuiving in het metselwerk door een scheur nabij een muuranker in de westelijke gevel.

Afb. 93. Uitbuiking in de westelijke gevel.

- De oorzaak van de structurele scheuren worden onderzocht.
- Er wordt een stabiliteitstechnisch vooronderzoek uitgevoerd.
- De gevels waarin het metselwerk zijn samenhang heeft verloren, worden opnieuw gemetseld. Hierbij worden de oorspronkelijke bakstenen bij voorkeur gerecupereerd en hergebruikt. Lacunes van verdwenen of beschadigde bakstenen worden opgevuld met nieuwe bakstenen van eenzelfde formaat, samenstelling, kleur en afwerking als de omringende bakstenen.

- De scheuren in de gevel kunnen eventueel van lintbewapening worden voorzien.

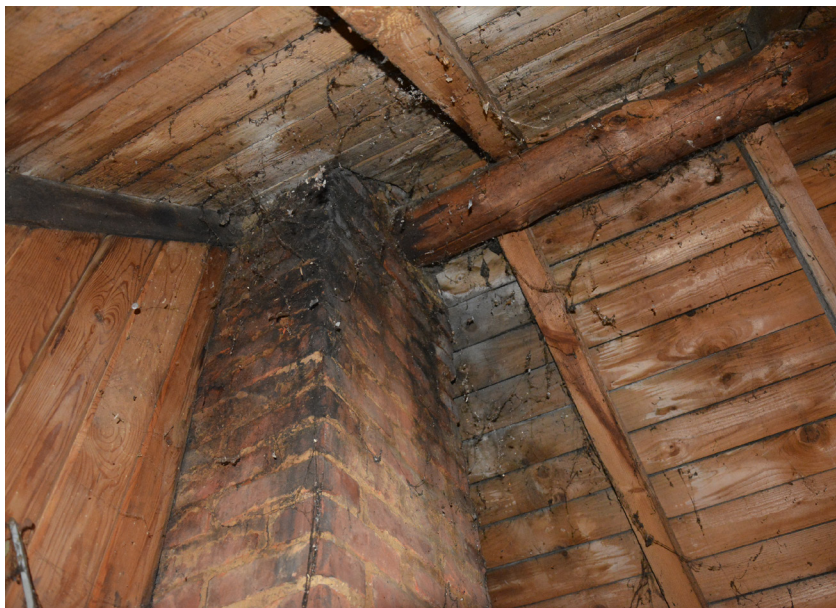
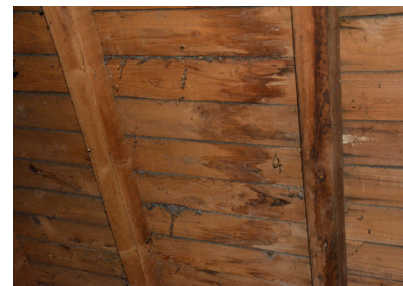
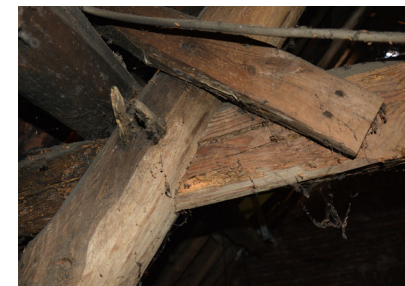
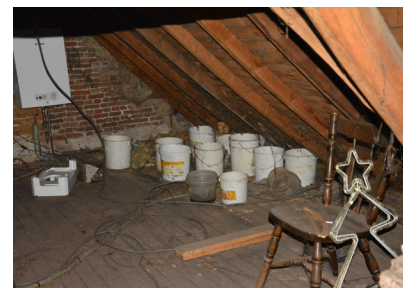
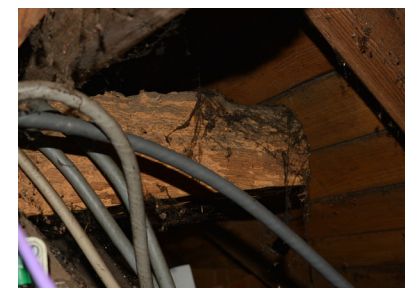
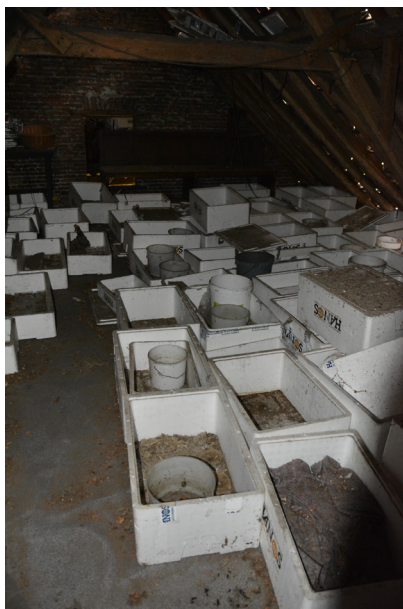
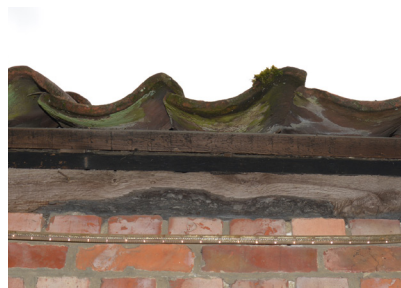
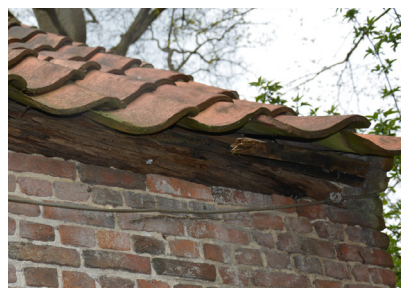
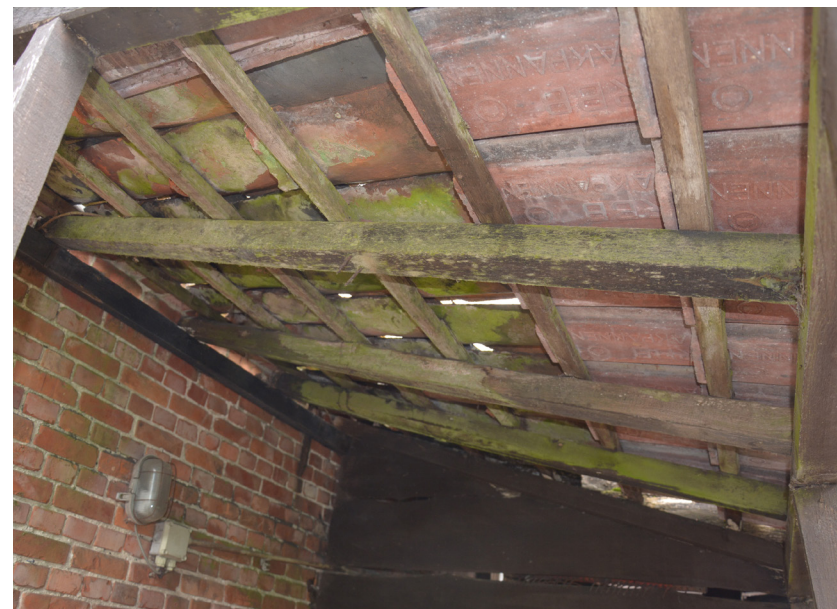
De houten kapconstructie van de langgevelhoeve verkeert algemeen in een **slechte staat** ten gevolge van regenwaterinfiltratie door de niet-waterdichte dakbedekking. In de noordelijke zolder is onder de kepers een onderdak geplaatst dat het regenwater echter niet helemaal tegenhoudt. Door de vochtige omgeving zijn de zolders broeihaarden voor houtborende insecten, die de houten constructies kunnen aantasten. Daarnaast zijn in de middelste zolder (de zuidelijke helft van de oorspronkelijke zolder) enkele kepers inmiddels verstevigd om het dak te dragen.

| <i>Probleemstelling</i> | <i>Oorzaak</i> | <i>Locatie</i> |
|---|---|---|
| Vochtplekken op het onderdak. | Door de niet-waterdichte dakbedekking lekt regenwater binnen. Het onderdak is daarenboven niet volledig waterdicht. | Noordelijke helft van de oorspronkelijke zolder. |
| De houten dakconstructies zijn vochtig en met mos begroeid. | De dakbedekkingen zijn niet waterdicht waardoor de dakconstructie wordt aangetast. | Aanbouwen |

Afb. 94. Vochtplekken op het houten onderdak.

Afb. 95. Vochtplekken op het houten onderdak.

Afb. 101. Mosgroei op de vochtige kepers en panlatten van de aanbouw.

Afb. 102. Ingerotte muurplaat in de oostelijke gevel.

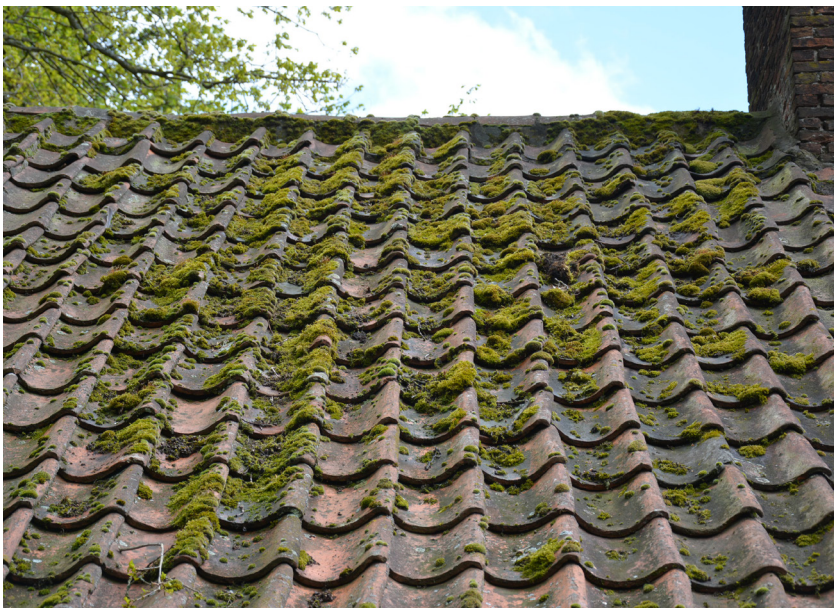
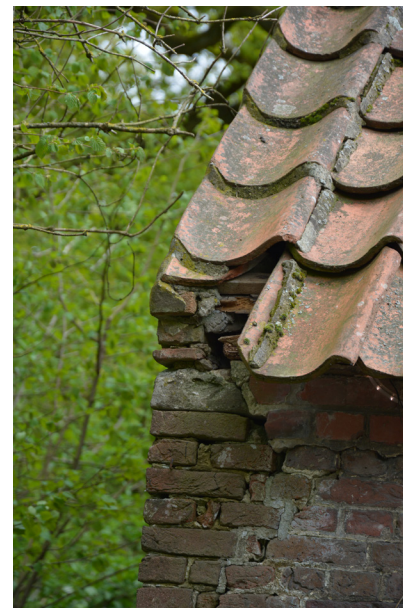
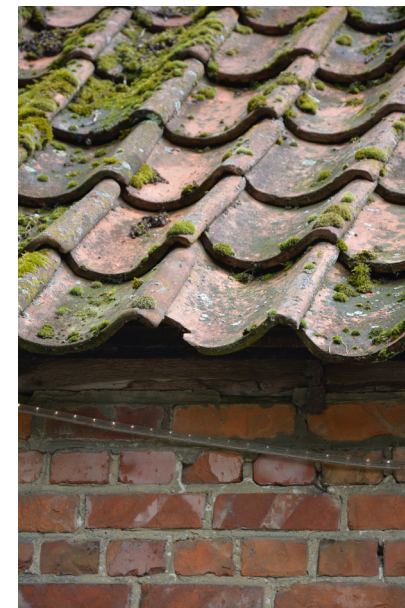
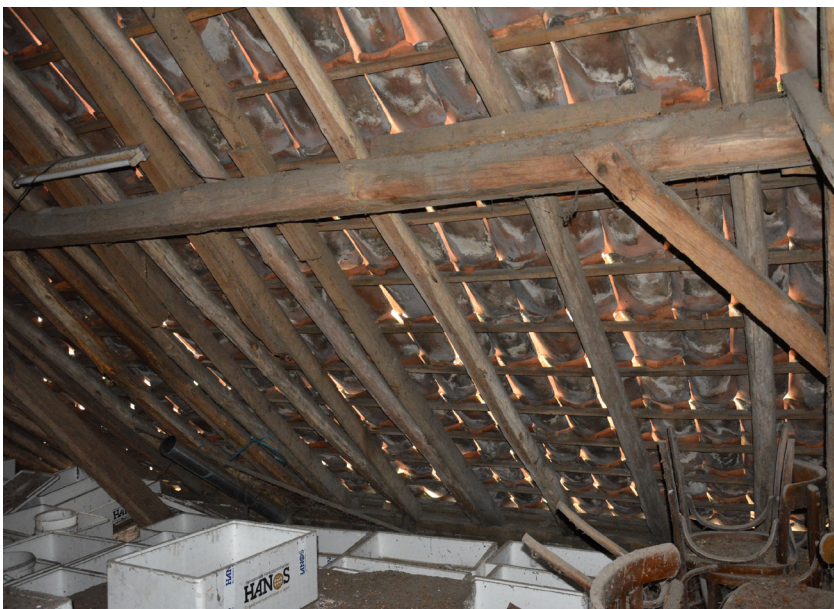
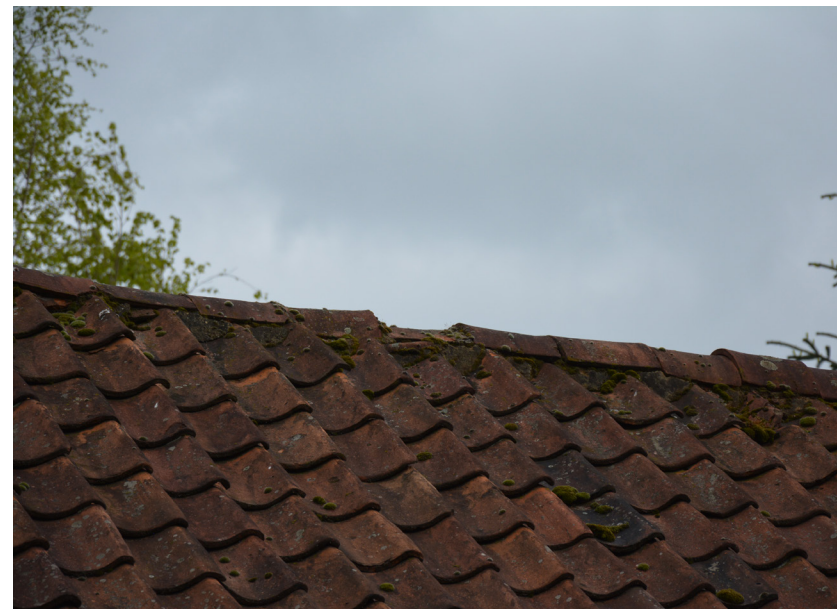
| <i>Probleemstelling</i> | <i>Oorzaak</i> | <i>Locatie</i> |
|---|---|---|
| Mosgroei op de dakbedekking. | De dakpannen blijven langdurig nat en/of vochtig. | Oostelijk dakvlak<br>Westelijk dakvlak. |

Afb. 106. De dakbedekking is niet waterdicht.

Afb. 107. Weggevalen nokpan.

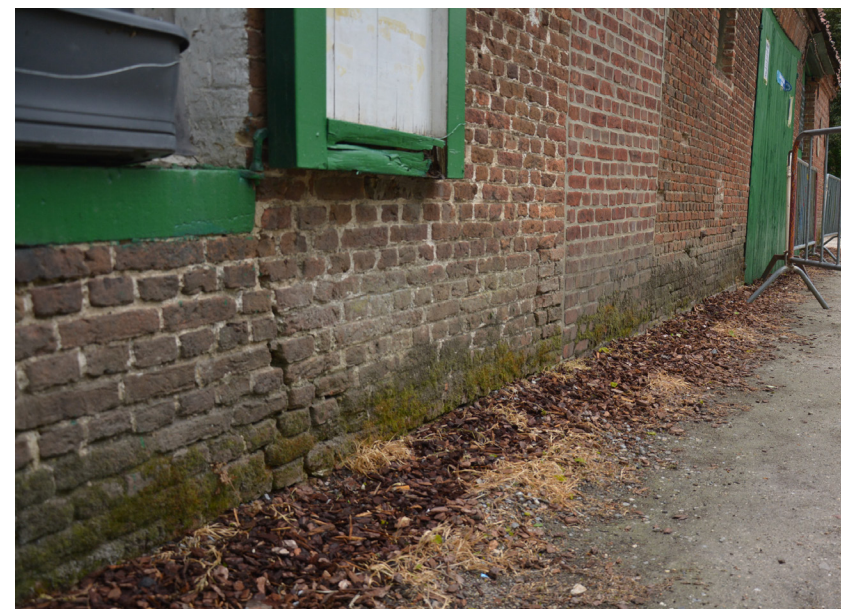
Het baksteenmetselwerk verkeert over het algemeen in een **slechte staat**. Zo krijgt elke gevel te maken met opstijgend vocht, waardoor de muren steeds vochtig zijn, met mosgroei, zoutuitbloeiingen en vorstschade tot gevolg. Op enkele plaatsen zijn delen van de bakstenen door vorstschade afgesprongen. Niet alleen het opstijgend vocht, maar ook het afstromend regenwater langs de gevels en het langdurig vochtig blijven van een gevel door weinig rechtstreeks zonlicht (de noordelijke kopgevel) dragen bij aan deze schadepatronen. Daarnaast zijn enkele bakstenen ook afgebroken ten gevolge van mechanische schade, zoals de ZW-hoek van het Boshuisje en enkele kleine gaten in de westelijke gevel.

| <i>Probleemstelling</i> | <i>Oorzaak</i> | <i>Locatie</i> |
|---|---|---|
| Enkele bakstenen zijn gebarsten of afgebroken. | Vorstschade en gebruikschade. | Verspreid |

Afb. 114. Opstijgend vocht in de westelijke gevel.

Afb. 115. Beschadigde bakstenen ten gevolge van vorstschade.

Afb. 119. Verfsporen op het metselwerk.

Afb. 120. Onvakkundige herstelling van het metselwerk.

- De gevels worden gereinigd, bij voorkeur door middel van een zo zacht mogelijke methode (bijvoorbeeld met stoom).
- Storende vervlekken (bijvoorbeeld rondom de luiken) op de gevels worden verwijderd.

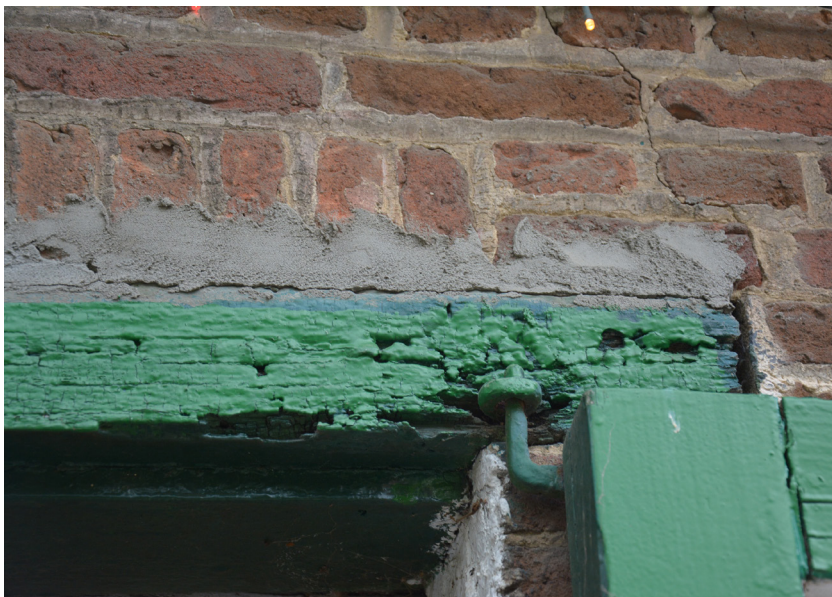
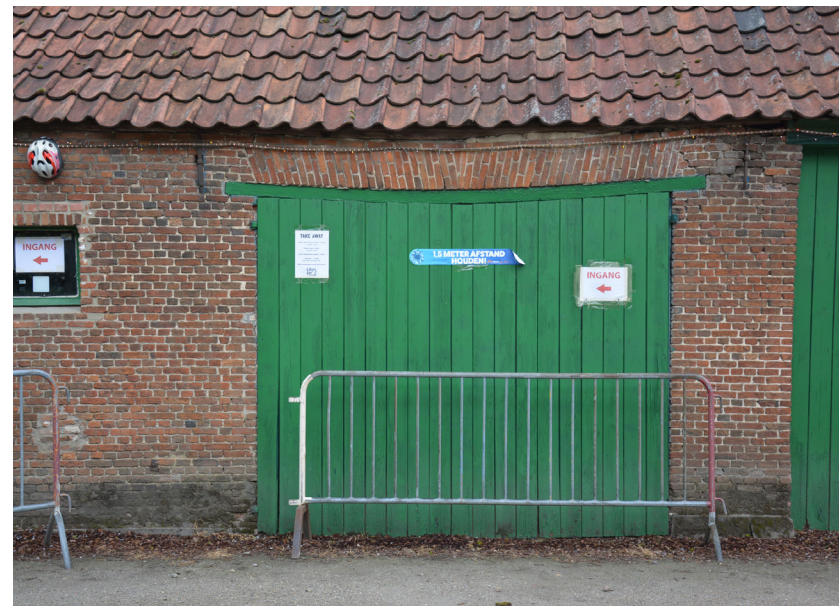
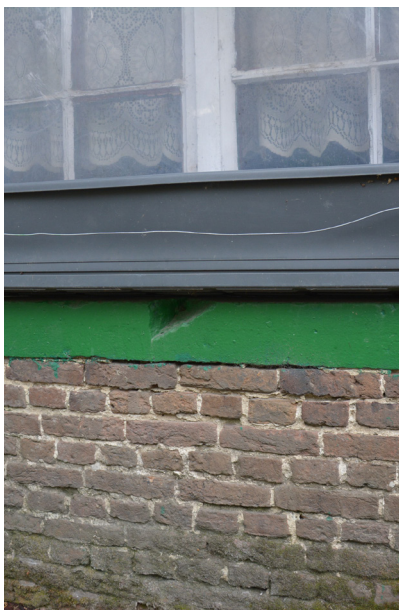
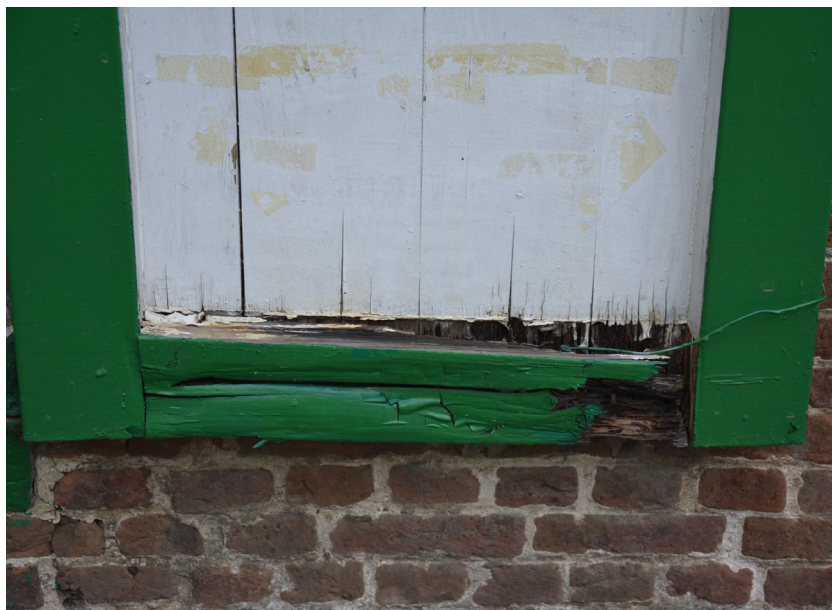
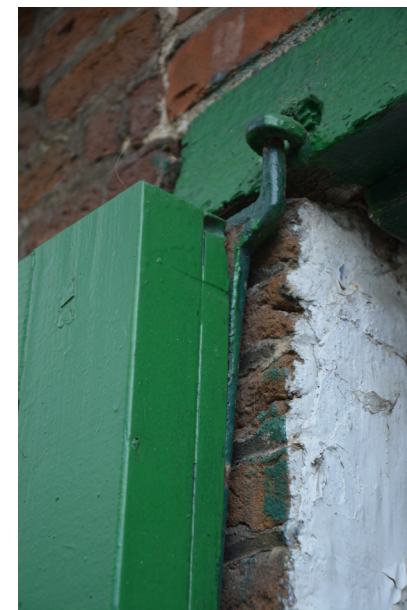
| <i>Probleemstelling</i> | <i>Oorzaak</i> | <i>Locatie</i> |
|---|---|---|
| Lacune in de houten onderdorpel van een vensteropening. | De onderdorpel raakte waarschijnlijk beschadigd door mechanische schade. | Westelijke gevel |

| <i>Probleemstelling</i> | <i>Oorzaak</i> | <i>Locatie</i> |
|---|---|---|
| Het hang- en sluitwerk is verroest. | Gebrekkig onderhoud en een blootstelling aan de weersfactoren. | Noordelijke kopgevel<br>Westelijke gevel |

Afb. 131. Schade van de onderdorpel.

Afb. 132. Inrotting van een buitenluik.

Afb. 133. Verroest hangwerk.

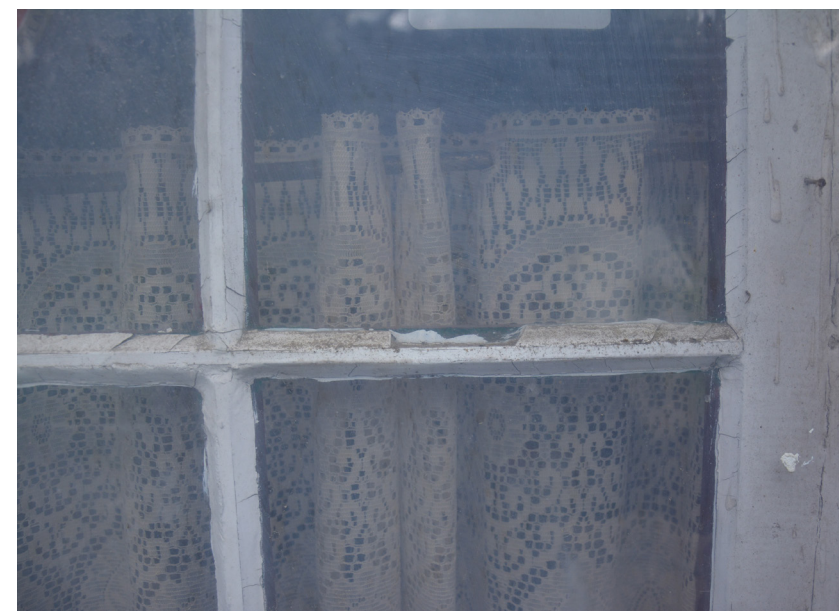
Afb. 137. Druipsporen.

Afb. 138. Verwerking van de stopverf.

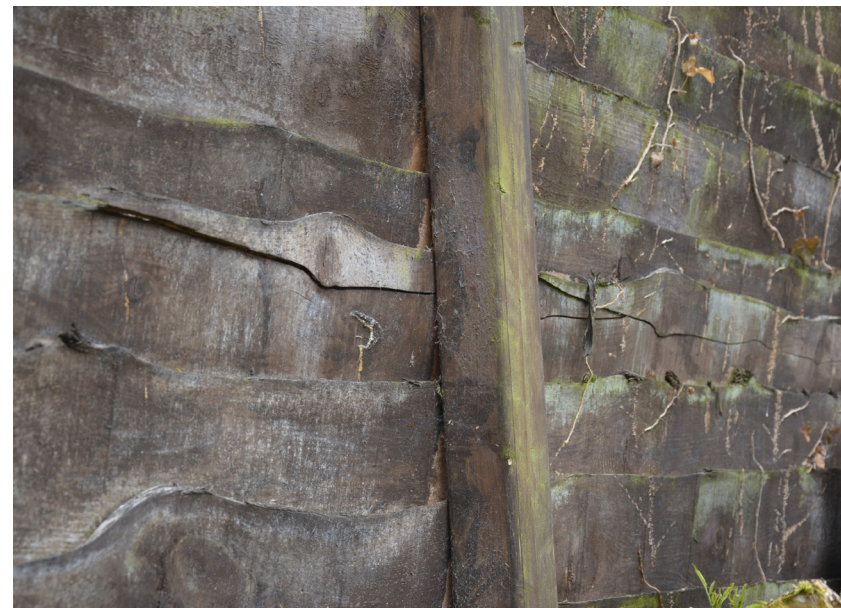
| <i>Probleemstelling</i> | <i>Oorzaak</i> | <i>Locatie</i> |
|---|---|---|
| Enkele houten planken beschikken over scheuren. | Verwerking van het houtmateriaal. | Zuidelijke gevel |

| <i>Probleemstelling</i> | <i>Oorzaak</i> | <i>Locatie</i> |
|---|---|---|
| De bakstenen zijn beschadigd. | Gebruikschade en vorstschade. | Terras |

Afb. 140. Scheuren in de houtplanken en verwerking van de afwerklagen.

Afb. 141. Scheefhangende deur.

Afb. 142. De waterput.
