# Beheerplan “Herenwoning Deruddere”

**Adres** Keizersplein 33 — 9300 Aalst

**Datum indiening** 14 februari 2022

Callebaut  
Architecten

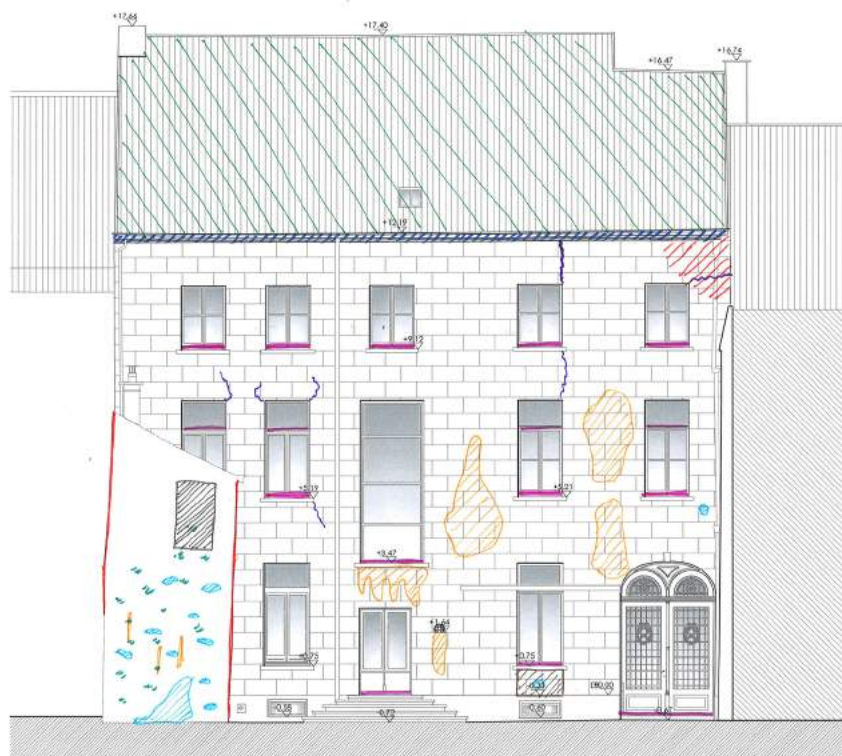
### Achtergevel

- Scheurvorming / loskomend pleister- en schilderwerk, vervuiling
- Door de cementering (= dampdicht systeem) die werd aangebracht aan de gevel zijn volgende schadepatronen zichtbaar
  - Vochtschade (en zouten)
  - Aantasting moerbalken / balkkoppen t.g.v. vocht
  - Roestvorming in trekankers waardoor parement wordt opengedruwd en scheurvorming ontstaat

- verwering schrijnwerk
- verwering goot
- vervuiling
- afbladdering verf
- invulling
- mosgroei
- scheur
- verzakking
