Beheersplan Pastorieën Sint-  
Niklaasparochie Gent, 9052  
Zwijnaarde, Dorpsstraat 14

# BEHEERSPLAN ONROEREND ERFGOED

Pastorie Sint-Niklaasparochie

Gent, 9052 Zwijnaarde, Dorpsstraat 14, afdeling 24, sectie B, perceelnummer 204 D 0 0 en 203 E

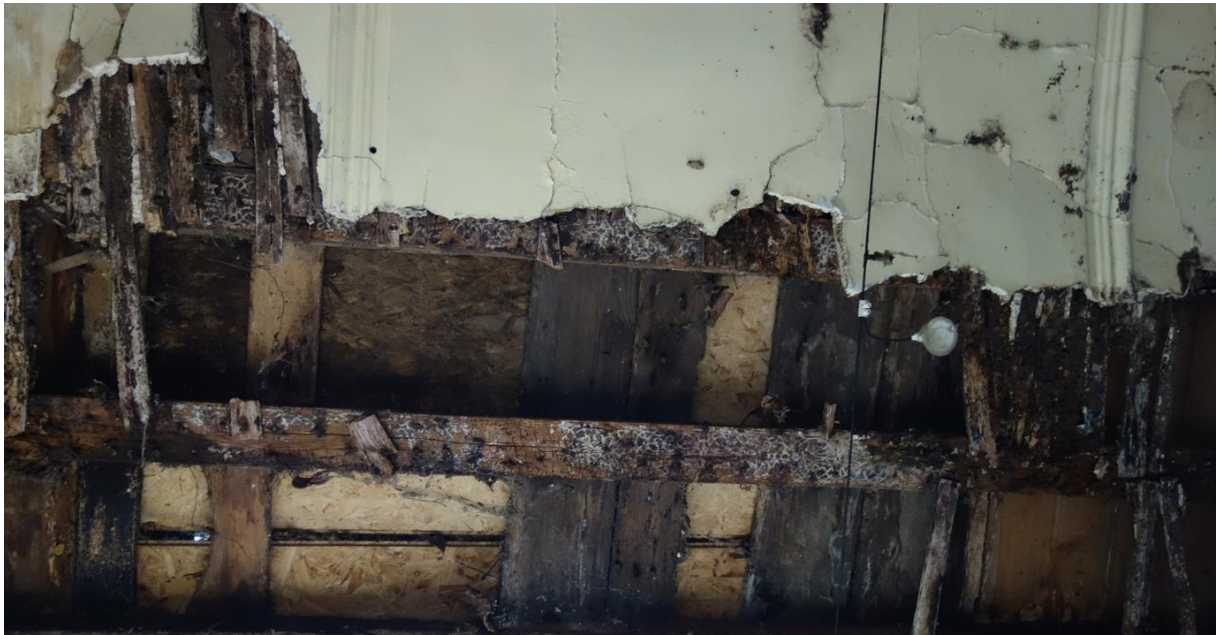
*Foto 39*

- Complexiteit renovatie: er moet een evenwicht gevonden worden tussen verwijdering van aangetaste balken (zwam) en behoud van de balken. Er wordt een inschatting gemaakt met een specialist zwambehandeling, monumentenwacht en erfgoed wat mogelijk is.

- Binnen de twee weken na aankoop van het monument, werd het zeil verwijderd en de ontbrekende dakpannen opnieuw gelegd.
- Om de verdere expansie van de zwam tegen te gaan werd deze in februari 2018 behandeld met Madurox Sanio II om verdere schade aan de balken en plaasterwerk te voorkomen. Een verdere doorgedreven interventie is noodzakelijk om de zwam in zijn geheel te verwijderen. Uit vooronderzoek van specialist D. Vandermarliere blijkt het om eikenzwam en kelderzwam te gaan. Gezien de oorzaak tot zwamaantasting werd weggenomen wat verdere aantasting beperkt en het niet om huiszwam gaat, kan een aanzienlijk deel van de plafondroostering bewaard blijven en hersteld worden.

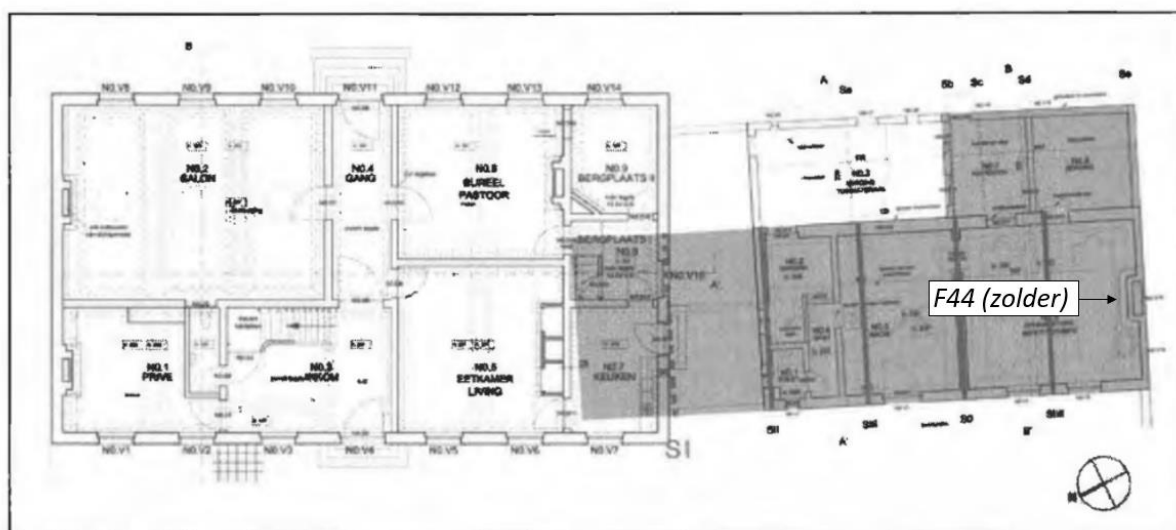
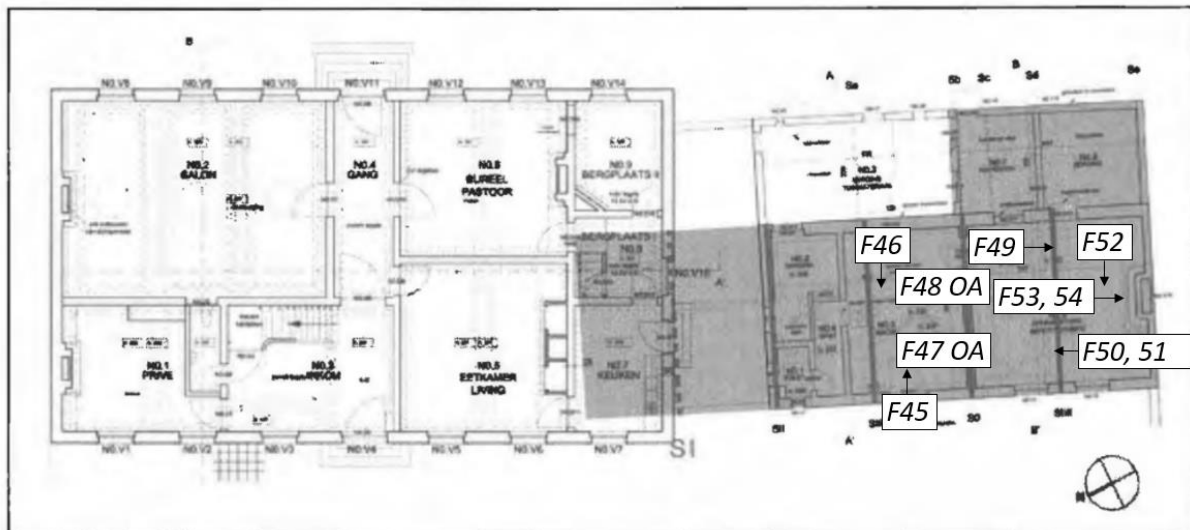
1<sup>e</sup> verdieping

- Huidige toestand: er zijn ernstige beschadigingen aan het houtwerk ten gevolge van waterinsijpeling wat tot houtrot en schimmels en zwammen heeft geleid.

- Binnen de twee weken na aankoop van het monument, werd het zeil verwijderd en de ontbrekende dakpannen opnieuw gelegd.
- Om de verdere expansie van de zwam tegen te gaan werd deze in februari 2018 behandeld met Madurox Sanio II om verdere schade aan de balken en plaasterwerk te voorkomen. Een verdere doorgedreven interventie is noodzakelijk om de zwam in zijn geheel te verwijderen. Uit vooronderzoek van specialist D. Vandermarliere blijkt het om eikenzwam en kelderzwam te gaan. Gezien de oorzaak tot zwamaantasting werd weggenomen wat verdere aantasting beperkt en het niet om huiszwam gaat, kan een aanzienlijk deel van de plafondroostering bewaard blijven en hersteld worden.
