INVENTARISATIE BUITENSCHRIJNWERK

Gemeenteschool
Schoolstraat 12
9390 Zwalm
BESCHERMD MONUMENT

Deze nota werd opgesteld in het kader van de opmaak van de bouwaanvraag voor het voorzien van wooneenheden in het historisch pand van de voormalige Jongensschool in de Schoolstraat te Nederzwalm. Het betreft hierbij een gedetailleerd onderzoek van het schrijnwerk. In het kader van de bouwaanvraag en de latere uitvoering van het dossier wordt gemotiveerd waarom bepaalde ramen en de bijhorende beglazing wel of niet vervangen zullen worden. De nota bestaat uit een gedetailleerde inventaris van al het buitenschrijnwerk. Op basis van deze inventaris kan het schrijnwerk ingedeeld worden in vier verschillende categorieën. Per categorie worden aangepaste ingrepen voorgesteld in functie van het behoud of het vervangen van het schrijnwerk of de beglazing.

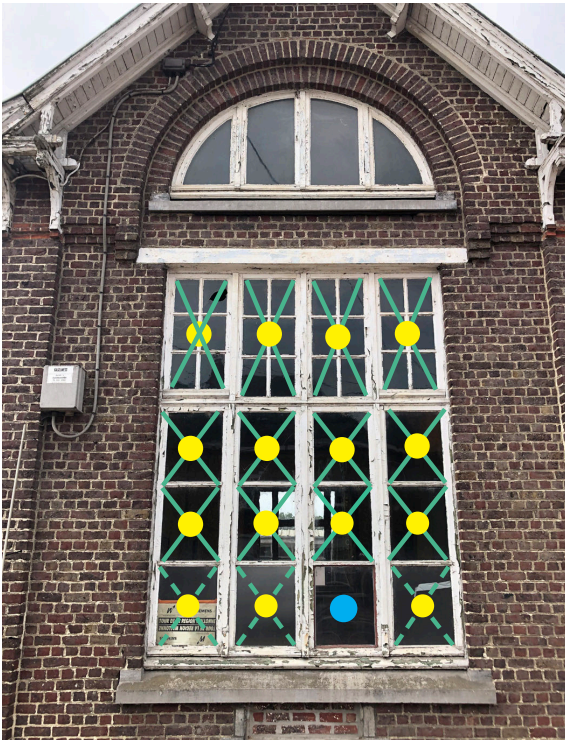
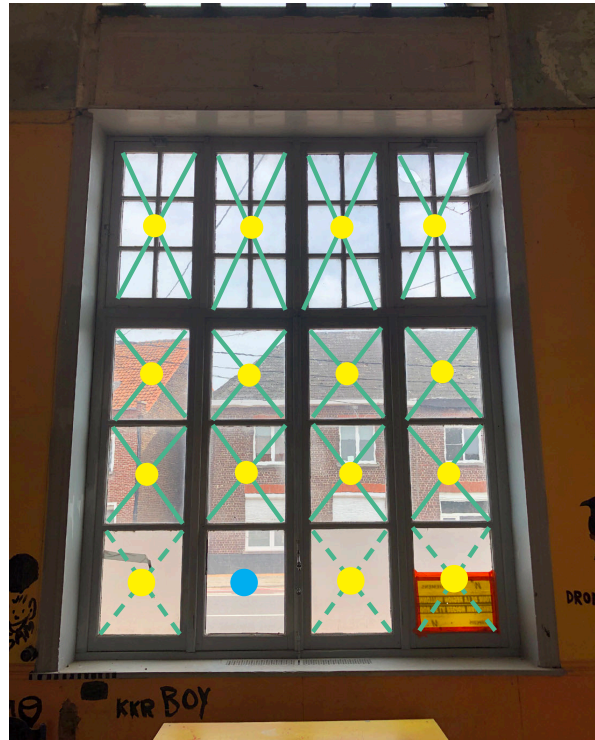
HOUTEN SCHRIJNWERK	
OORSPRONKELIJK SCHRIJNWERK	■
AFWERKLAAG	■
HOUTAANTASTING	■
ONTBREKENDE DELEN	■
BINNENOMKASTINGEN	■
BEGLAZING	
GLASBREUK	■
ONTBREKEND GLAS	■
KWALITEIT MASTIEK	■
BESLAG	
ORIGINELE SLUITING	■
ORIGINELE SCHARNIEREN	■

Het raam bevat diverse oorspronkelijke elementen en het houten schrijnwerk is nog in redelijk goede staat. Het schrijnwerk dient maximaal bewaard te blijven. In functie van de toekomstige invulling van het gebouw, waarbij de ruimte als leefruimte van een woning gebruikt zal worden, wordt het voorzien van een nieuwe isolerende beglazing, en in het bestaand schrijnwerk geplaatst. De afwerkingslaag dient hersteld / herplaatst te worden.

→ B. TE BEHOUDEN EN TE RESTAUREREN HOUTEN SCHRIJNWERK, TE VOORZIEN VAN NIEUW ISOLERENDE BEGLAZING.

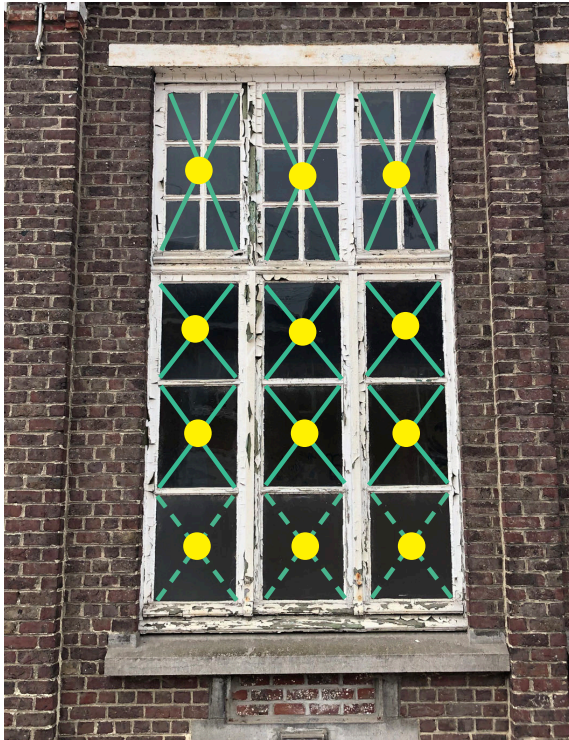
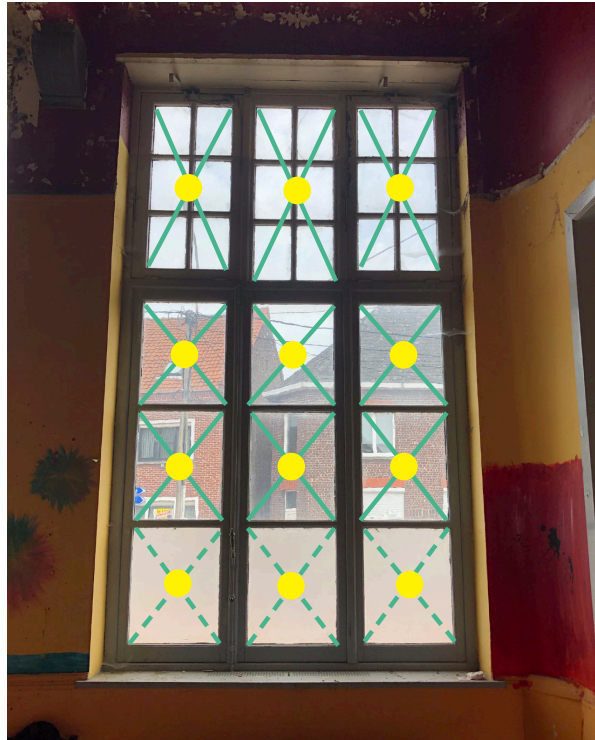
HOUTEN SCHRIJNWERK	
OORSPRONKELIJK SCHRIJNWERK	■
AFWERKLAAG	■
HOUTAANTASTING	■
ONTBREKENDE DELEN	■
BINNENOMKASTINGEN	■
BEGLAZING	
GLASBREUK	■
ONTBREKEND GLAS	■
KWALITEIT MASTIEK	■
BESLAG	
ORIGINELE ESPANJOLETSLUITING	■
ORIGINELE SCHARNIEREN	■

Het raam bevat diverse oorspronkelijke elementen en het houten schrijnwerk is nog in redelijk goede staat. Het schrijnwerk dient maximaal bewaard te blijven. In functie van de toekomstige invulling van het gebouw, waarbij de ruimte als leefruimte van een woning gebruikt zal worden, wordt het voorzien van een nieuwe isolerende beglazing, en in het bestaand schrijnwerk geplaatst. De afwerkingslaag dient hersteld / herplaatst te worden.

→ B. TE BEHOUDEN EN TE RESTAUREREN HOUTEN SCHRIJNWERK, TE VOORZIEN VAN NIEUW ISOLERENDE BEGLAZING.

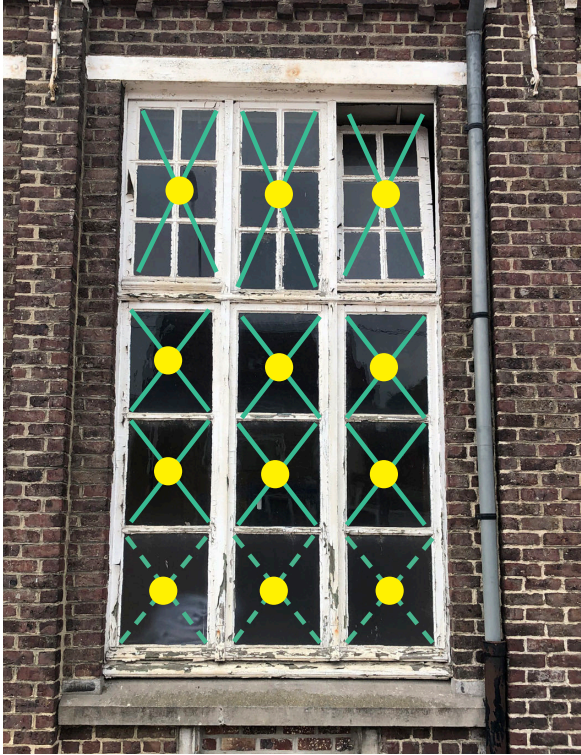
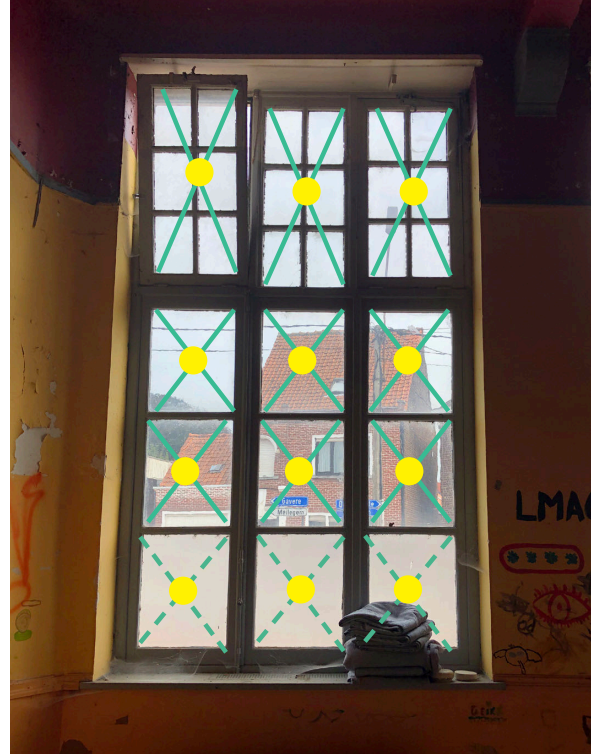
HOUTEN SCHRIJNWERK	
OORSPRONKELIJK SCHRIJNWERK	■
AFWERKLAAG	■
HOUTAANTASTING	■
ONTBREKENDE DELEN	■
BINNENOMKASTINGEN	■
BEGLAZING	
GLASBREUK	■
ONTBREKEND GLAS	■
KWALITEIT MASTIEK	■
BESLAG	
ORIGINELE ESPANJOLETSLUITING	■
ORIGINELE SCHARNIEREN	■

Het raam bevat diverse oorspronkelijke elementen en het houten schrijnwerk is nog in redelijk goede staat. Het schrijnwerk dient maximaal bewaard te blijven. In functie van de toekomstige invulling van het gebouw, waarbij de ruimte als leefruimte van een woning gebruikt zal worden, wordt het voorzien van een nieuwe isolerende beglazing, en in het bestaand schrijnwerk geplaatst. De afwerkingslaag dient hersteld / herplaatst te worden.

→ B. TE BEHOUDEN EN TE RESTAUREREN HOUTEN SCHRIJNWERK, TE VOORZIEN VAN NIEUW ISOLERENDE BEGLAZING.

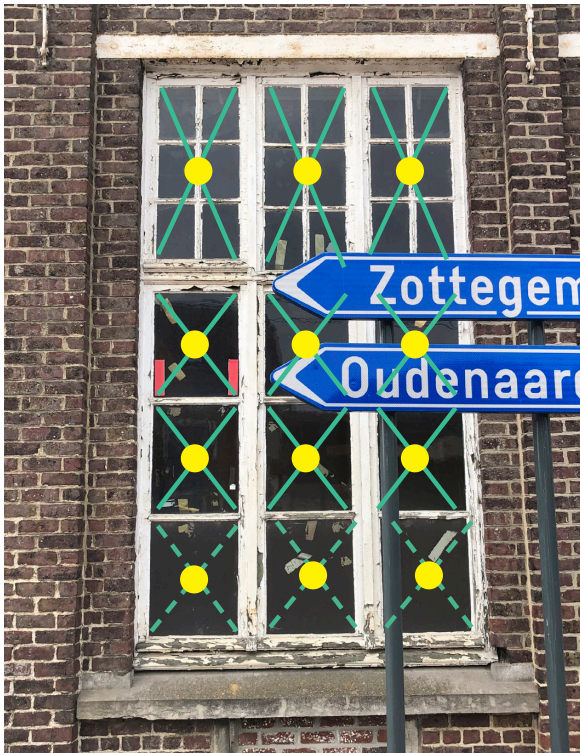
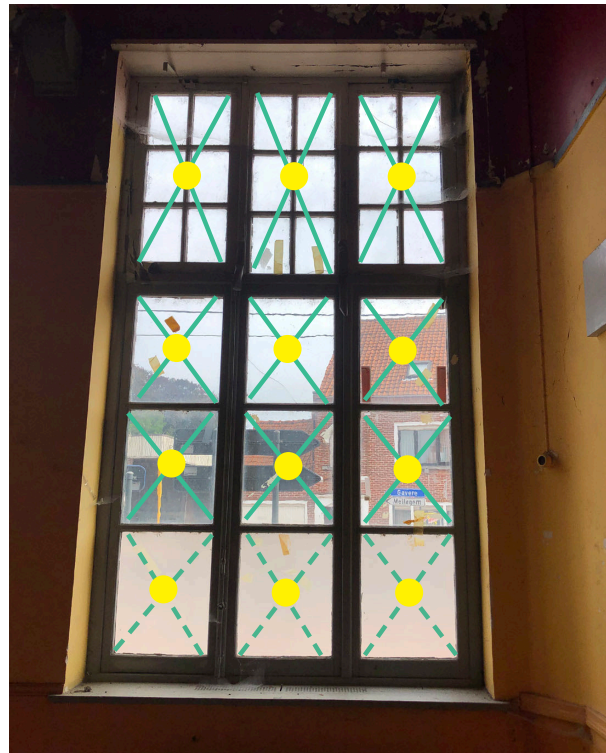
HOUTEN SCHRIJNWERK	
OORSPRONKELIJK SCHRIJNWERK	■
AFWERKLAAG	■
HOUTAANTASTING	■
ONTBREKENDE DELEN	■
BINNENOMKASTINGEN	■
BEGLAZING	
GLASBREUK	■
ONTBREKEND GLAS	■
KWALITEIT MASTIEK	■
BESLAG	
ORIGINELE ESPANJOLETSLUITING	■
ORIGINELE SCHARNIEREN	■

Het raam bevat diverse oorspronkelijke elementen en het houten schrijnwerk is nog in redelijk goede staat. Het schrijnwerk dient maximaal bewaard te blijven. In functie van de toekomstige invulling van het gebouw, waarbij de ruimte als leefruimte van een woning gebruikt zal worden, wordt het voorzien van een nieuwe isolerende beglazing, en in het bestaand schrijnwerk geplaatst. De afwerkingslaag dient hersteld / herplaatst te worden.

→ B. TE BEHOUDEN EN TE RESTAUREREN HOUTEN SCHRIJNWERK, TE VOORZIEN VAN NIEUW ISOLERENDE BEGLAZING.

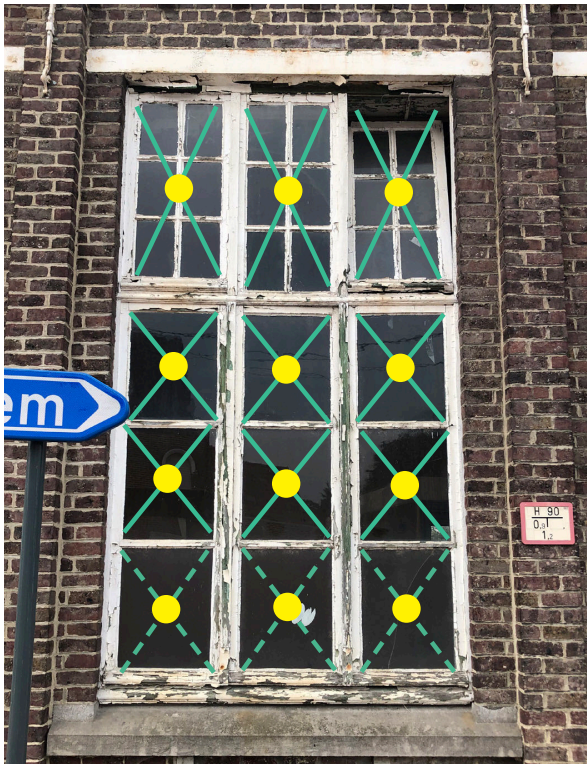
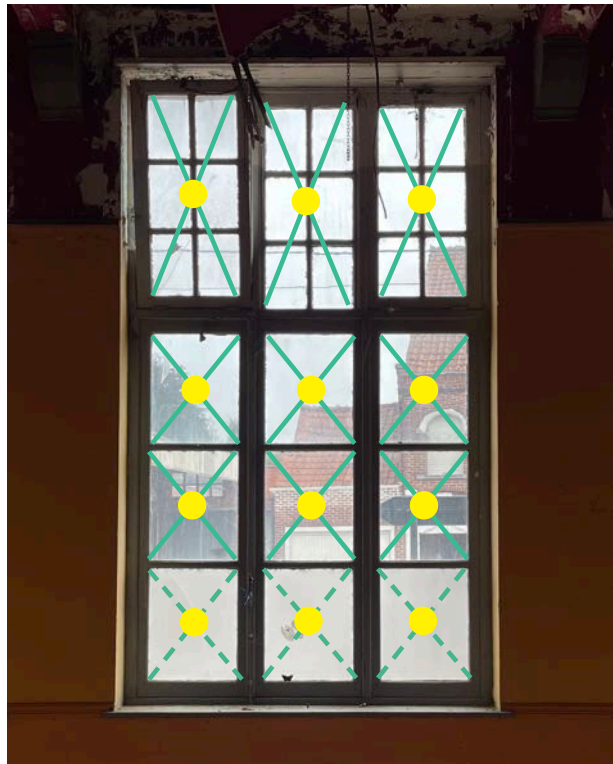
HOUTEN SCHRIJNWERK	
OORSPRONKELIJK SCHRIJNWERK	■
AFWERKLAAG	■
HOUTAANTASTING	■
ONTBREKENDE DELEN	■
BINNENOMKASTINGEN	■
BEGLAZING	
GLASBREUK	■
ONTBREKEND GLAS	■
KWALITEIT MASTIEK	■
BESLAG	
ORIGINELE ESPANJOLETSLUITING	■
ORIGINELE SCHARNIEREN	■

Het raam bevat diverse oorspronkelijke elementen en het houten schrijnwerk is nog in redelijk goede staat. Het schrijnwerk dient maximaal bewaard te blijven. In functie van de toekomstige invulling van het gebouw, waarbij de ruimte als leefruimte van een woning gebruikt zal worden, wordt het voorzien van een nieuwe isolerende beglazing, en in het bestaand schrijnwerk geplaatst. De afwerkingslaag dient hersteld / herplaatst te worden.

→ B. TE BEHOUDEN EN TE RESTAUREREN HOUTEN SCHRIJNWERK, TE VOORZIEN VAN NIEUW ISOLERENDE BEGLAZING.

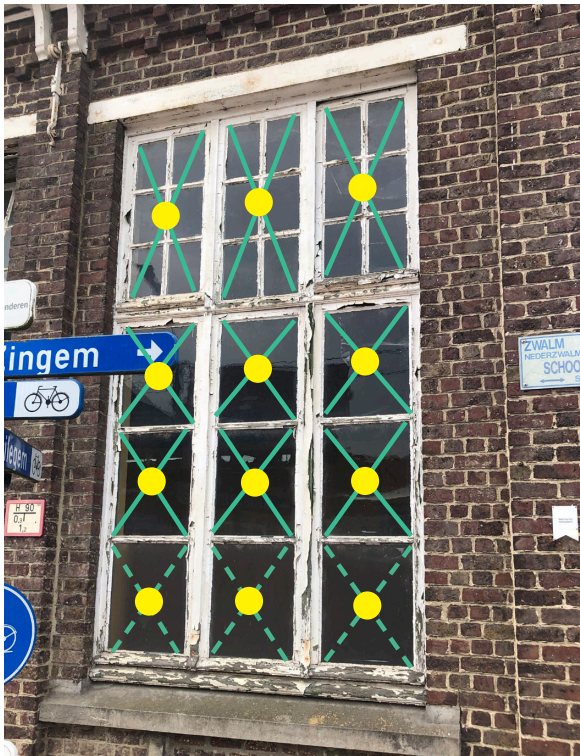
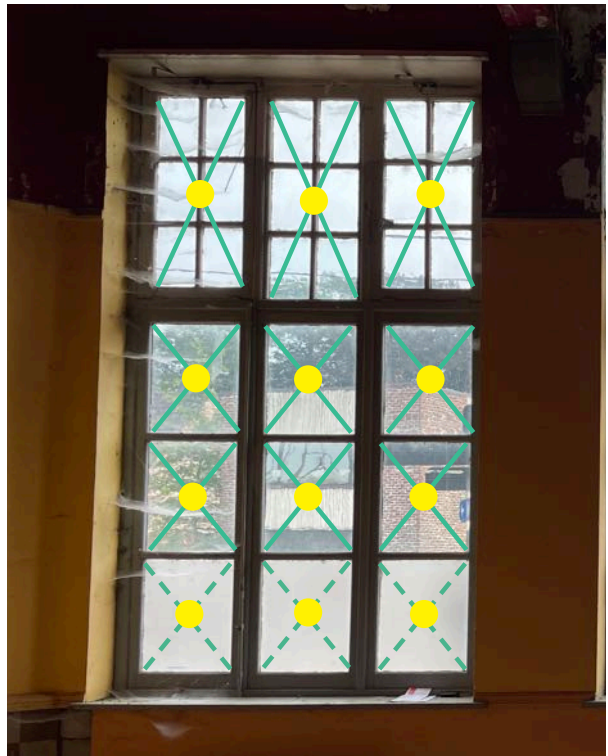
HOUTEN SCHRIJNWERK	
OORSPRONKELIJK SCHRIJNWERK	
AFWERKLAAG	
HOUTAANTASTING	
ONTBREKENDE DELEN	
BINNENOMKASTINGEN	
BEGLAZING	
GLASBREUK	
ONTBREKEND GLAS	
KWALITEIT MASTIEK

Het raam bevat diverse oorspronkelijke elementen en het houten schrijnwerk is nog in redelijk goede staat. Het schrijnwerk dient maximaal bewaard te blijven. In functie van de toekomstige invulling van het gebouw, waarbij de ruimte als leefruimte van een woning gebruikt zal worden, wordt het voorzien van een nieuwe isolerende beglazing, en in het bestaand schrijnwerk geplaatst. De afwerkingslaag dient hersteld / herplaatst te worden.

→ B. TE BEHOUDEN EN TE RESTAUREREN HOUTEN SCHRIJNWERK, TE VOORZIEN VAN NIEUW ISOLERENDE BEGLAZING.

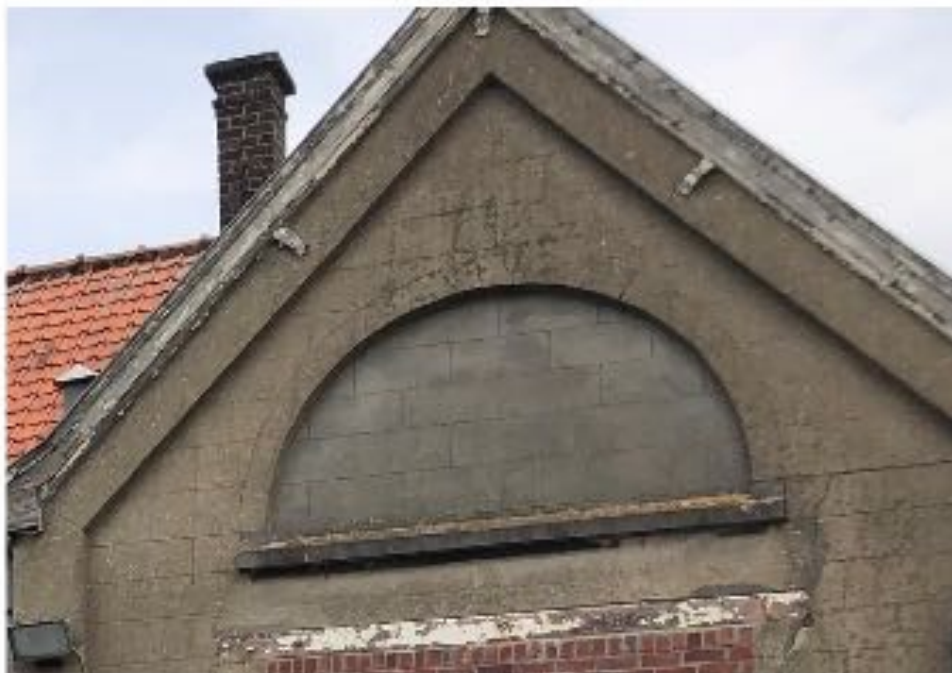
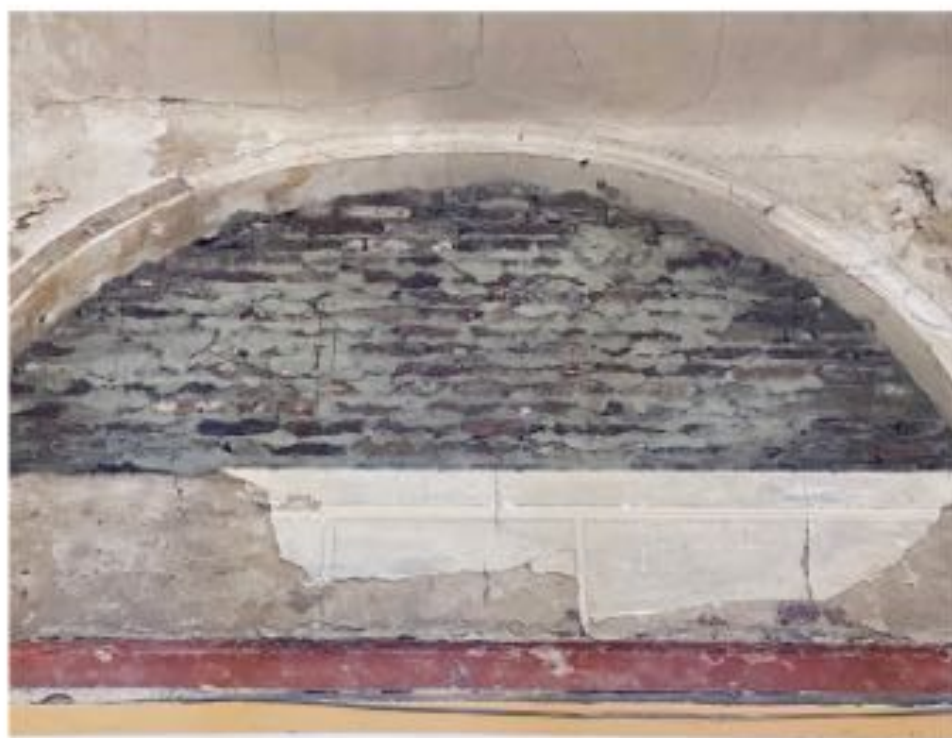
Huidig dichtgemetselde opening, te voorzien van nieuw schrijnwerk volgens het architectuurontwerp, in nieuw schrijnwerk naar hedendaags model. Betreft hoogwaardig isolerende profielen en beglazing, sobere vormgeving, passend in het kader van het verbouwconcept, tint van zwart, uitvoering in aluminium. Zie gevelaanzicht nieuwe toestand hieronder in bijlage.

→ D. NIEUW SCHRIJNWERK NAAR HEDENDAAGS MODEL

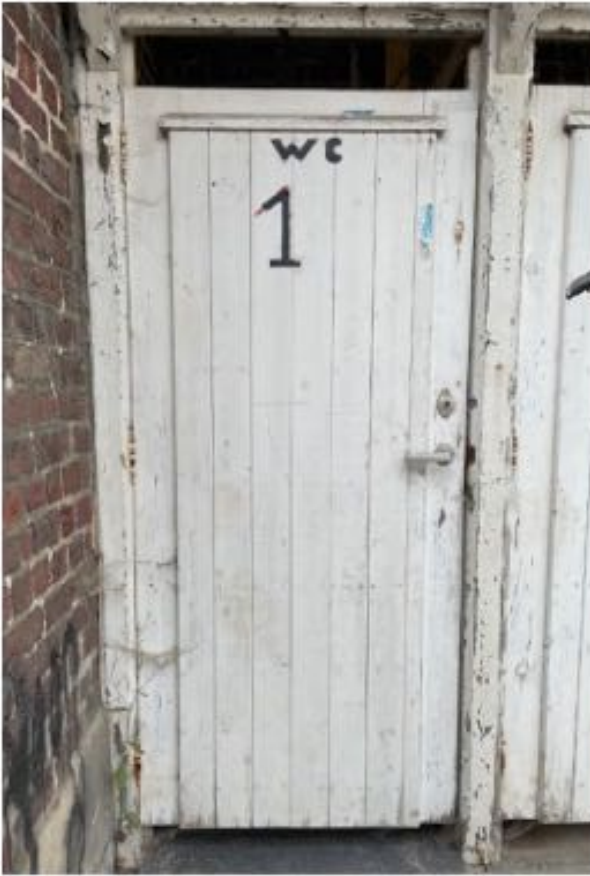
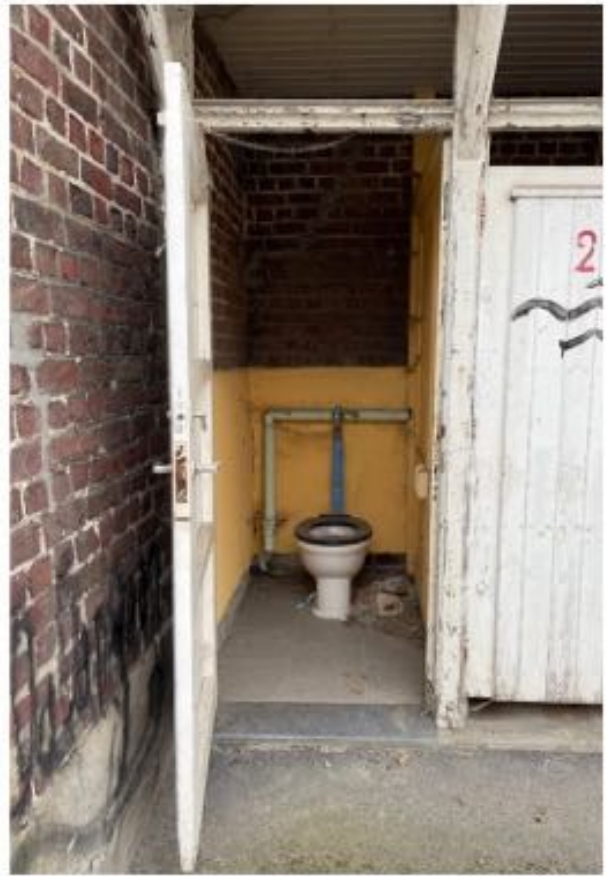
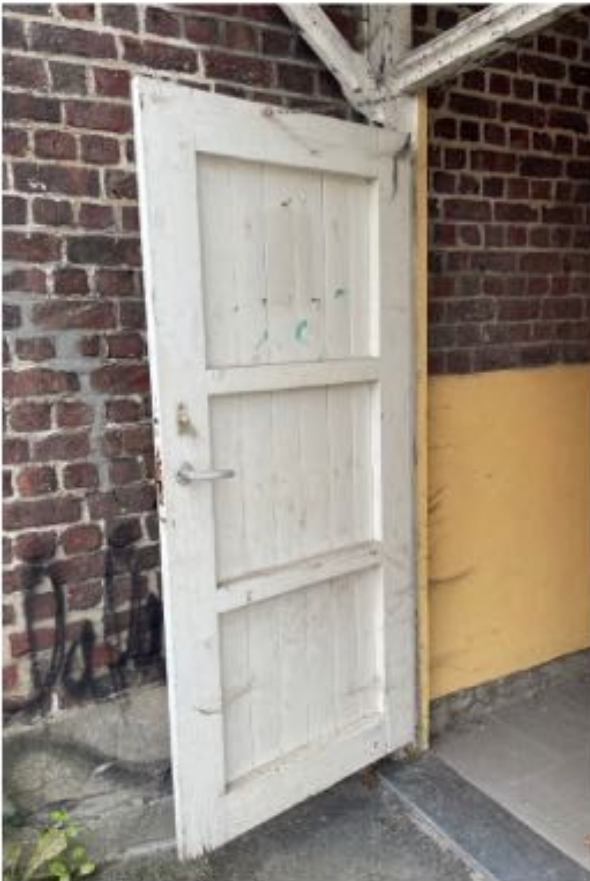
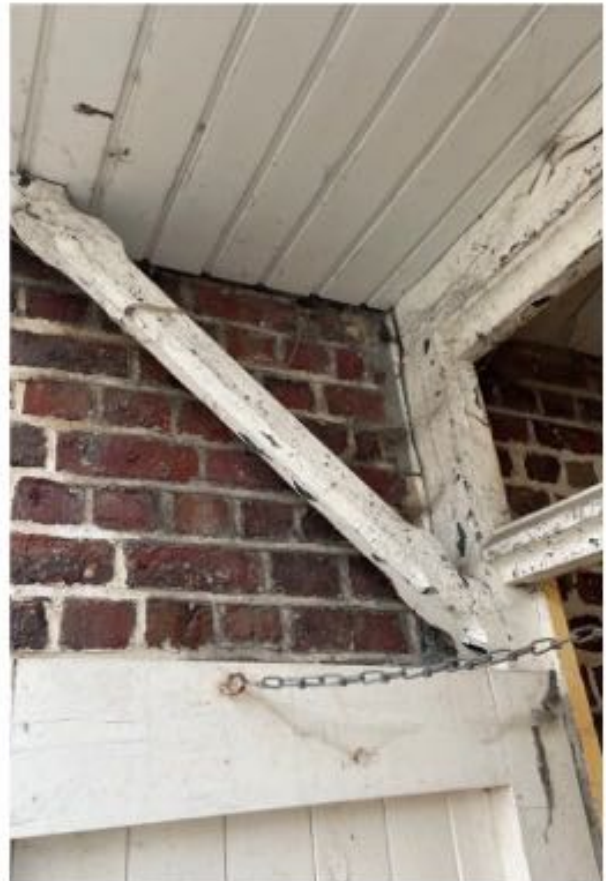
OORSPRONKELIJK SCHRIJNWERK
AFWERKLAAG
HOUTAANTASTING

Het raam bevat diverse oorspronkelijke elementen en het houten schrijnwerk is nog in redelijk goede staat. Het schrijnwerk dient maximaal bewaard te blijven. De afwerkingslaag dient hersteld / herplaatst te worden.

→ B. BEHOUDEN EN RESTAUREREN

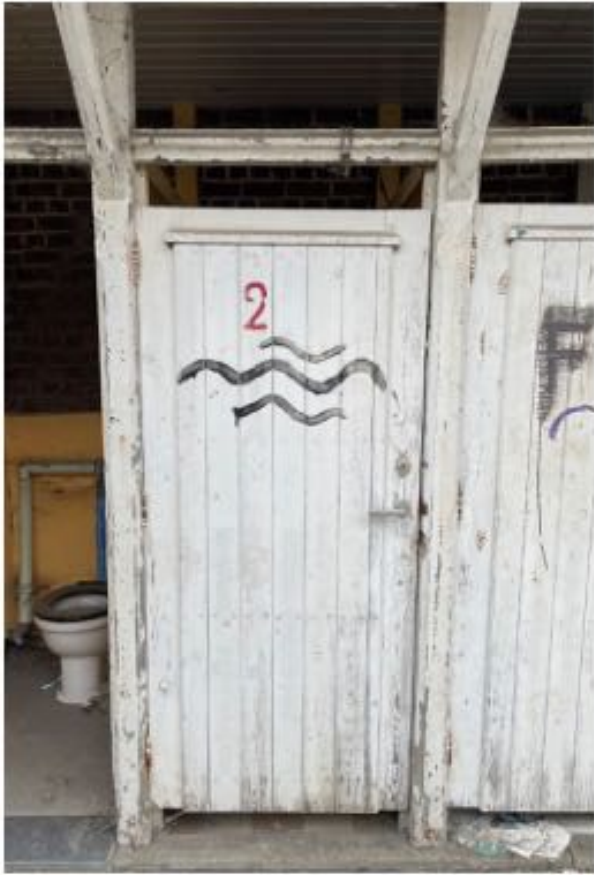
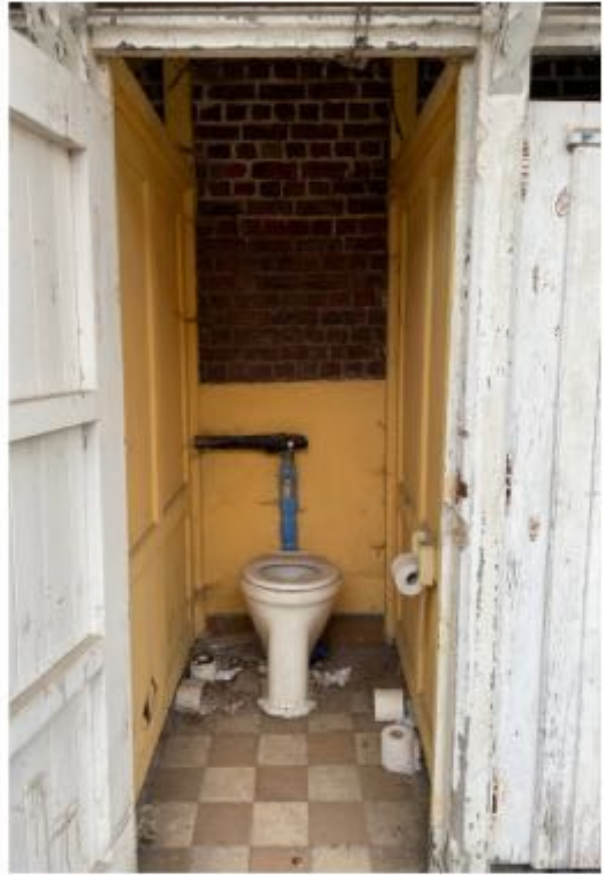
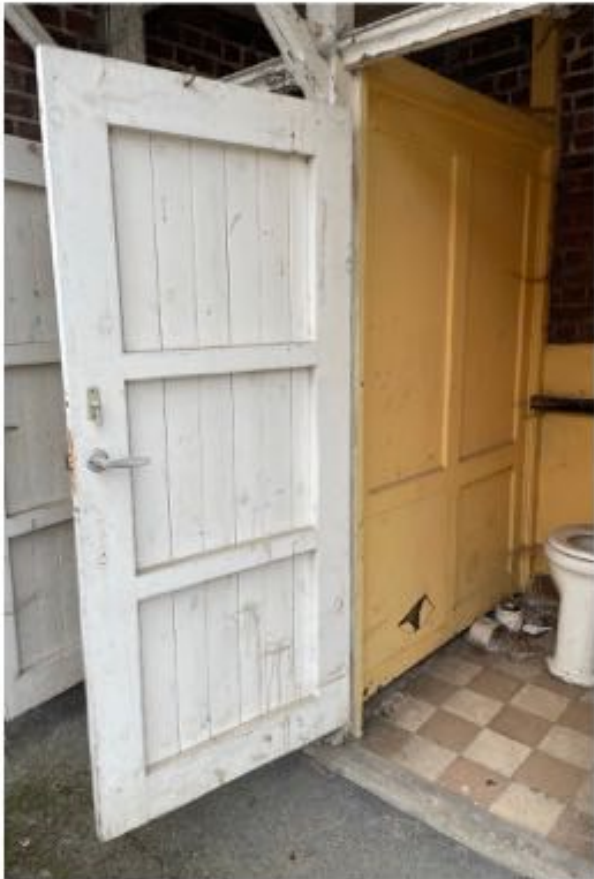
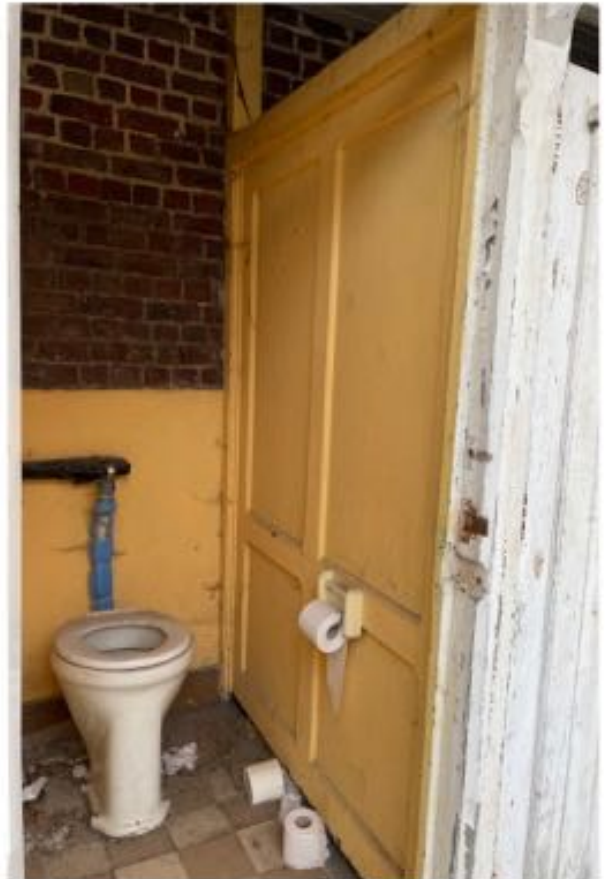
OORSPRONKELIJK SCHRIJNWERK
AFWERKLAAG
HOUTAANTASTING
ONTBREKENDE DELEN: SLOT
BINNENOMKASTINGEN

Het raam bevat diverse oorspronkelijke elementen en het houten schrijnwerk is nog in redelijk goede staat. Het schrijnwerk dient maximaal bewaard te blijven. De afwerkingslaag dient hersteld / herplaatst te worden.

→ B. BEHOUDEN EN RESTAUREREN

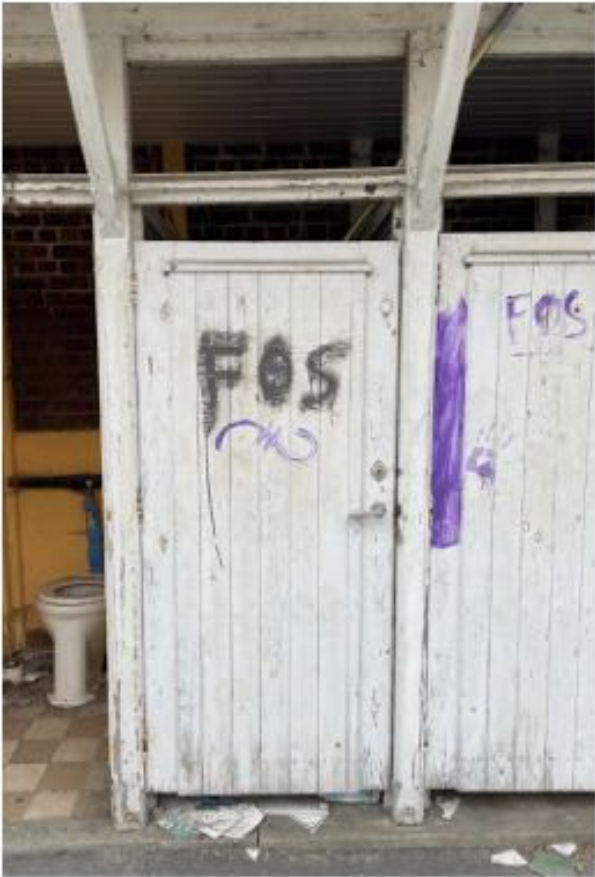
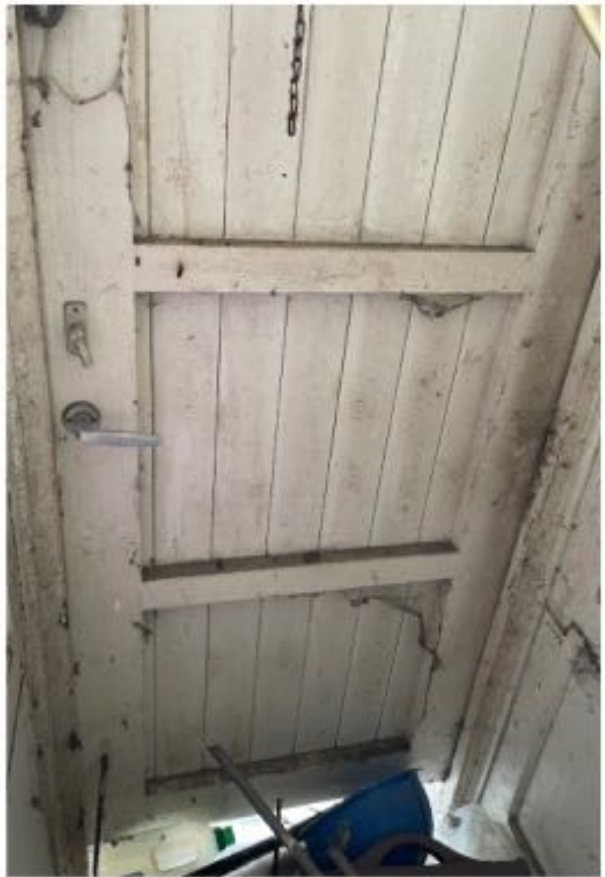
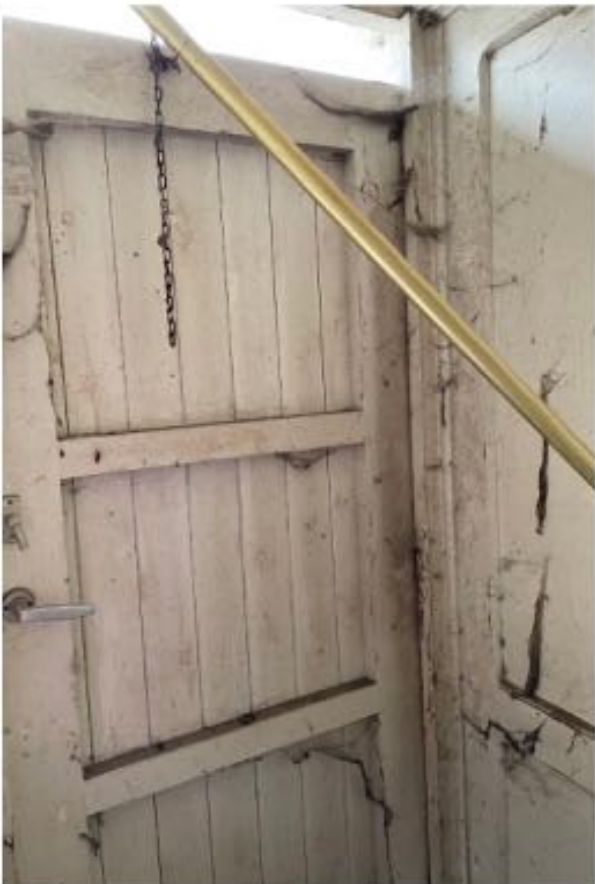
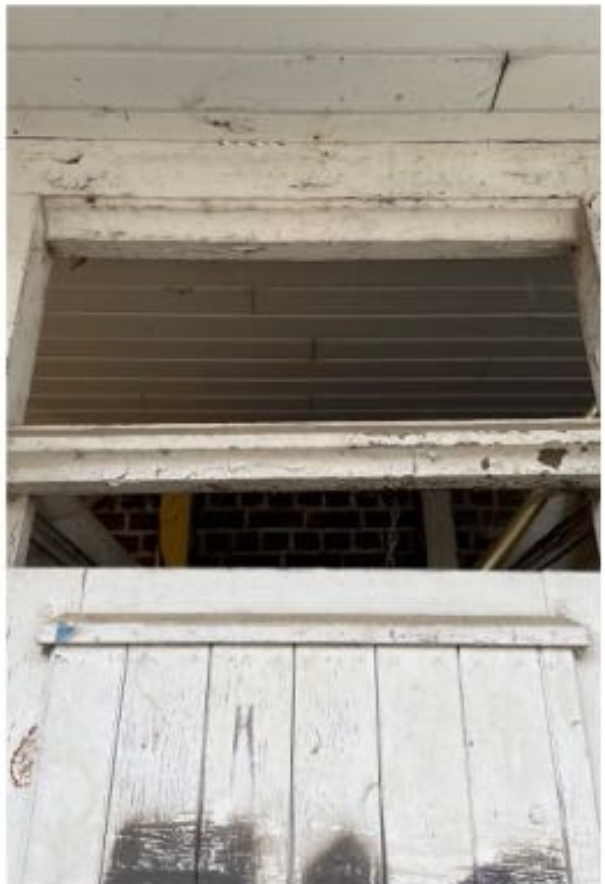
HOUTEN SCHRIJNWERK	
OORSPRONKELIJK SCHRIJNWERK	
AFWERKLAAG	
HOUTAANTASTING	
ONTBREKENDE DELEN	
BESLAG	
ORIGINELE SLUITING	
ORIGINELE SCHARNIEREN

Het raam bevat diverse oorspronkelijke elementen en het houten schrijnwerk is nog in redelijk goede staat. Het schrijnwerk dient maximaal bewaard te blijven. De afwerkingslaag dient hersteld / herplaatst te worden.

→ B. BEHOUDEN EN RESTAUREREN

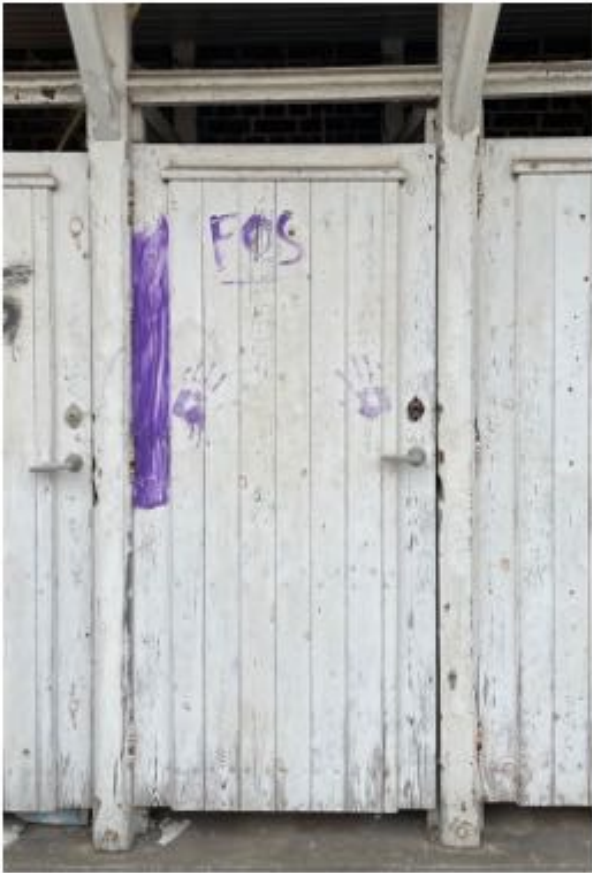
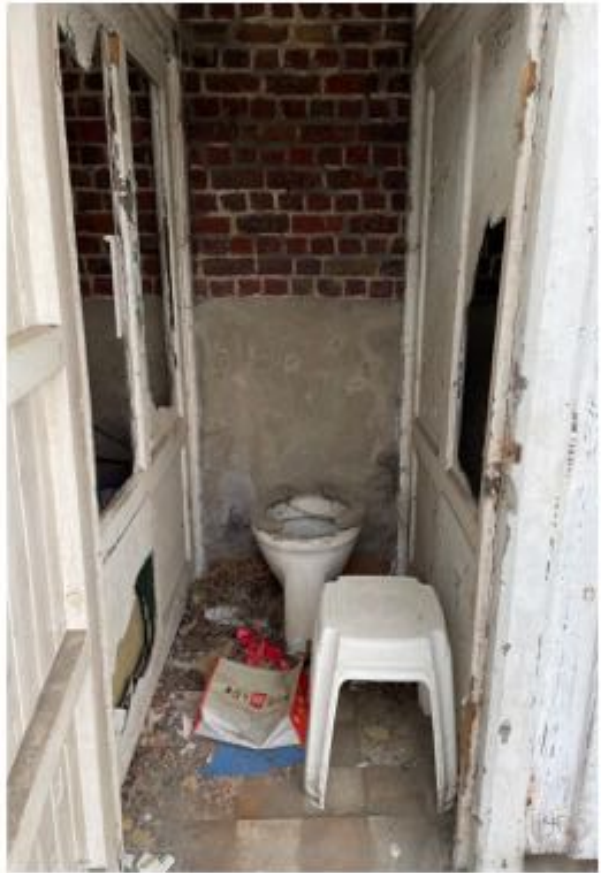
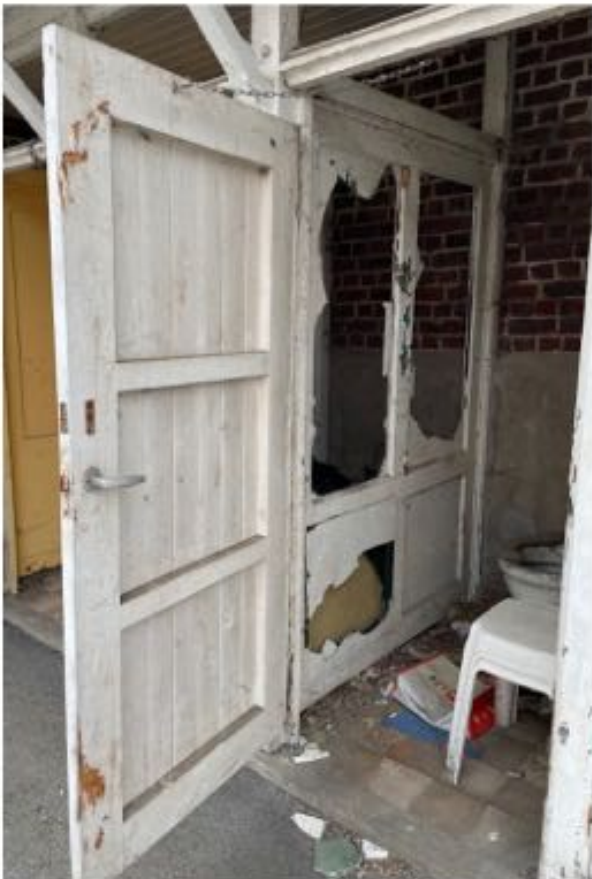
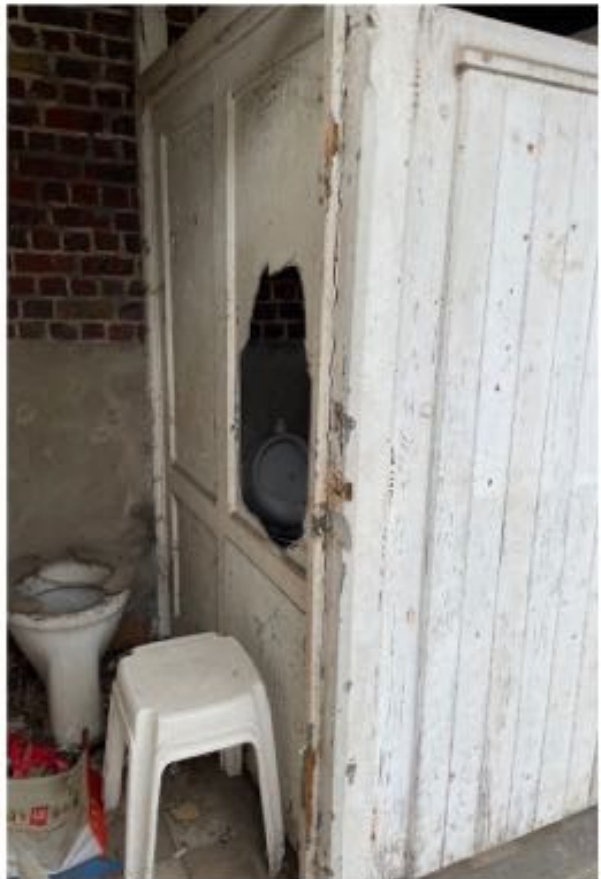
HOUTEN SCHRIJNWERK	
OORSPRONKELIJK SCHRIJNWERK	■
AFWERKLAAG	■
HOUTAANTASTING	■
ONTBREKENDE DELEN	■
BESLAG	
ORIGINELE SLUITING	■
ORIGINELE SCHARNIEREN	■

Het raam bevat diverse oorspronkelijke elementen en het houten schrijnwerk is nog in redelijk goede staat. Het schrijnwerk dient maximaal bewaard te blijven. De afwerkingslaag dient hersteld / herplaatst te worden.

→ B. BEHOUDEN EN RESTAUREREN

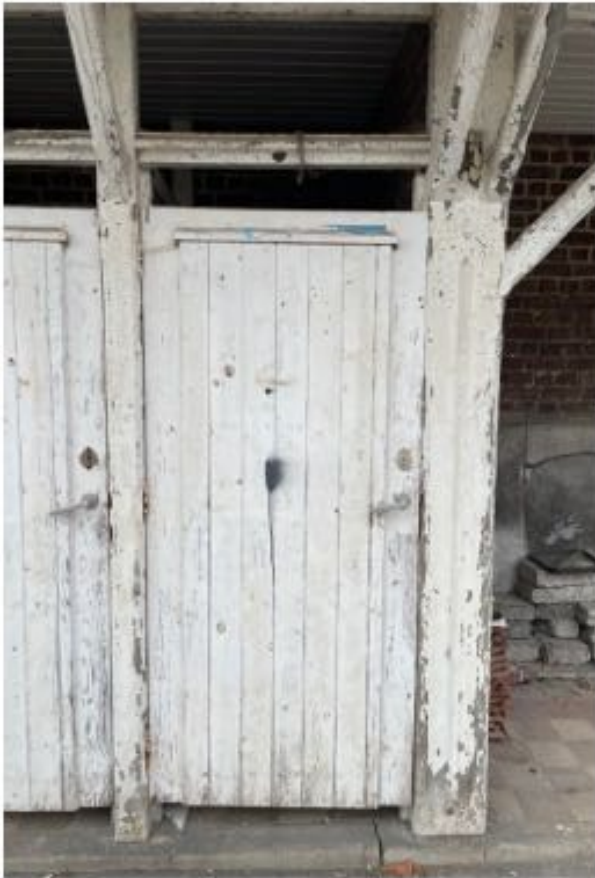
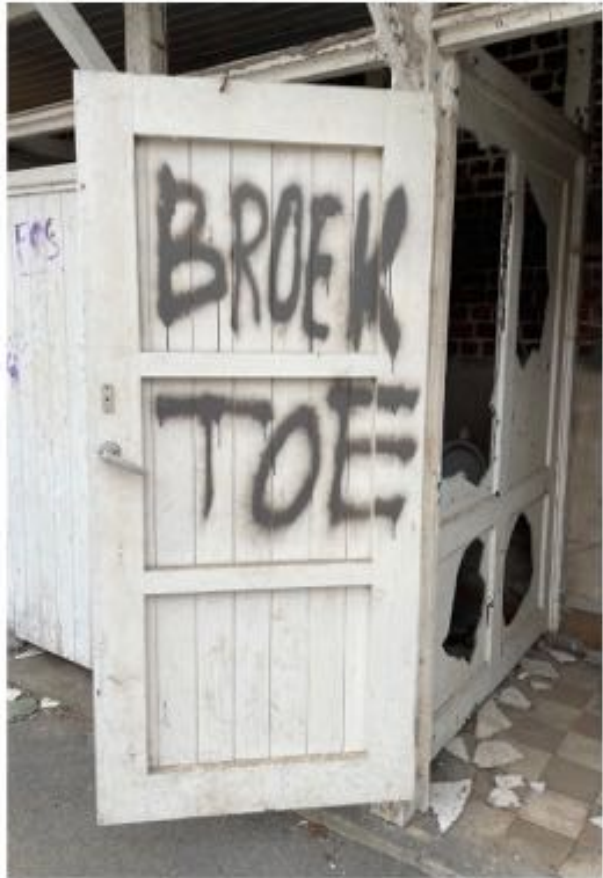
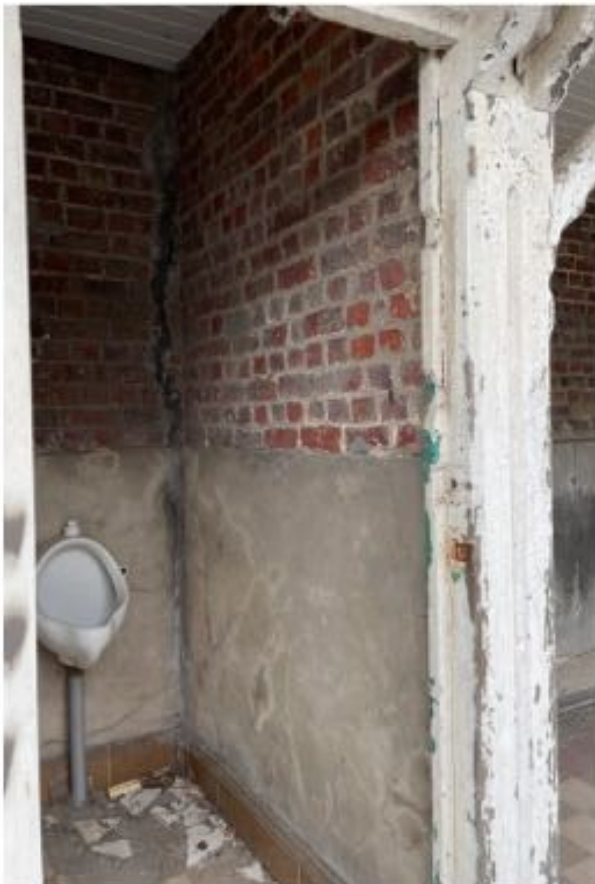
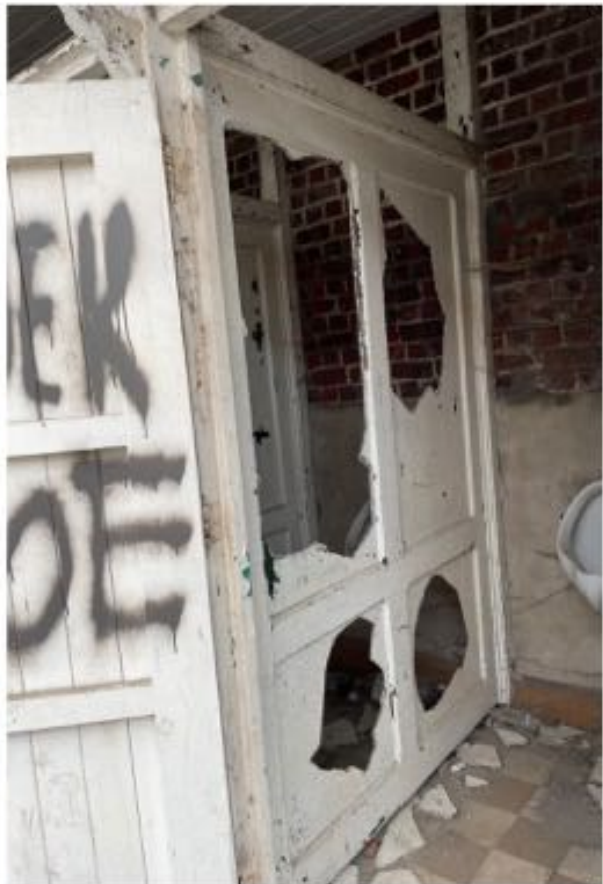
HOUTEN SCHRIJNWERK	
OORSPRONKELIJK SCHRIJNWERK	
AFWERKLAAG	
HOUTAANTASTING	
ONTBREKENDE DELEN	
BESLAG	
ORIGINELE SLUITING	
ORIGINELE SCHARNIEREN

Het raam bevat diverse oorspronkelijke elementen en het houten schrijnwerk is nog in redelijk goede staat. Het schrijnwerk dient maximaal bewaard te blijven. De afwerkingslaag dient hersteld / herplaatst te worden.

→ B. BEHOUDEN EN RESTAUREREN
