BIJLAGE 1: VOORMALIGE GEMEENTELIJKE JONGENSCHOOLO VAN NEDERZWALM - FOTOREPORTAGE

Deze fotoreportage geeft een beeld van de schoolsite. Ze bevat enkel eigen foto's. De reportage is opgebouwd per erfgoedelement en volgt daarbij de tabel uit het beheersplan p. 28 en de daaropvolgende.

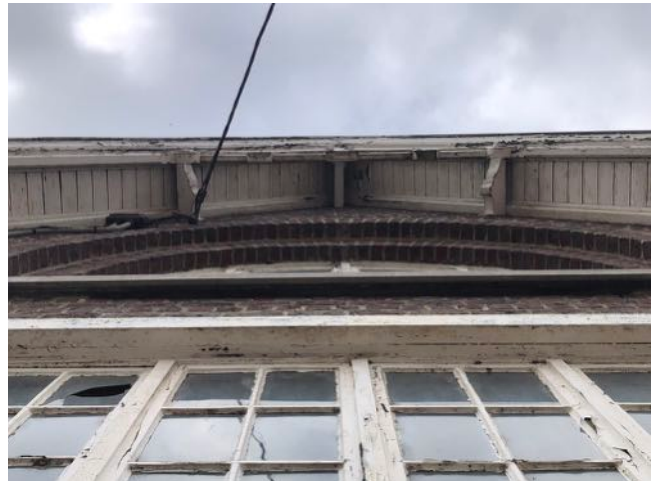
Afb. 7. – Detail dakoversteek puntgevel linkerzijde

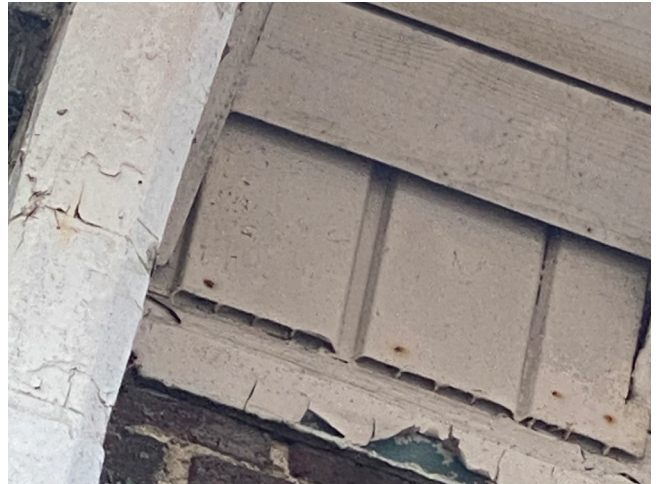
Afb. 9. – Detail dakoversteek puntgevel rechterzijde

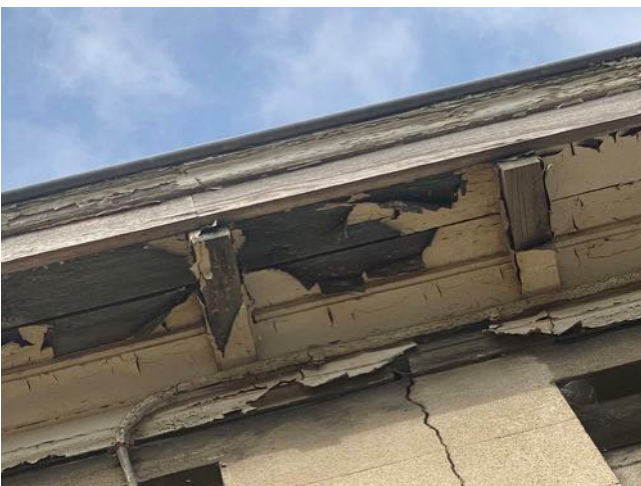
Afb. 10. – Detail witte, plastic elementen ter vervanging van verloren gegaan hout voorgevel

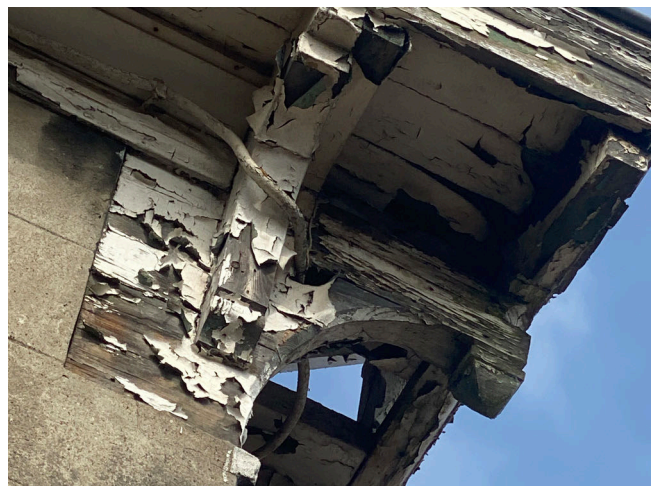
Afb. 11. – Detail dakoversteek, onder losse verschilders, is de kleur groen te zien

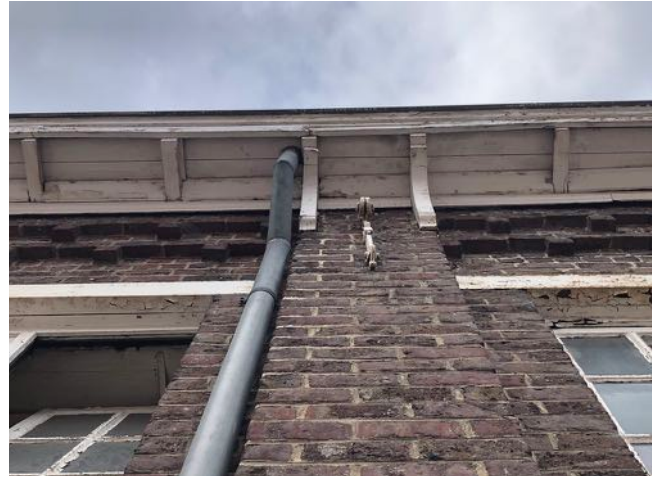
Afb. 13. – Detail dakoversteek, losse verfschijfers t.h.v. de ijzeren latei

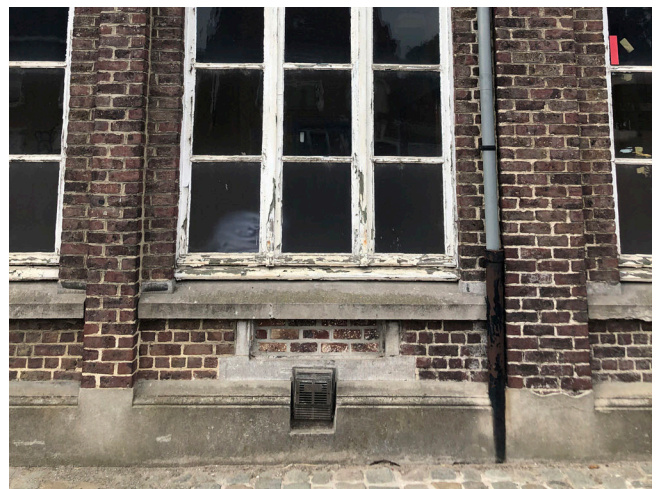
Afb. 17. – Detail beschadigde hardstenen dorpel

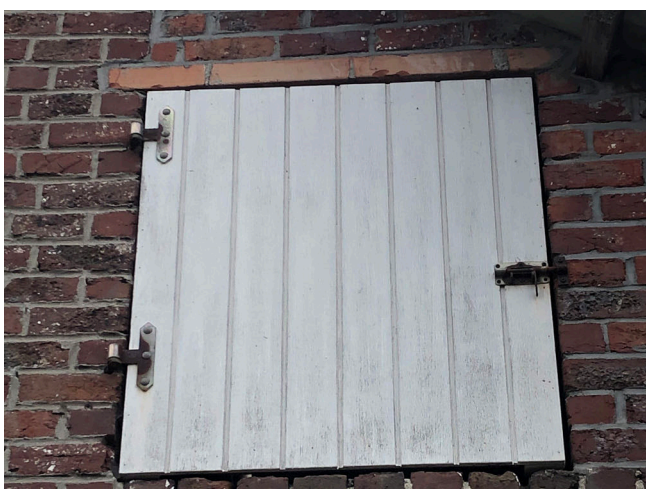
Afb. 22. — Detail van schade plankendeur

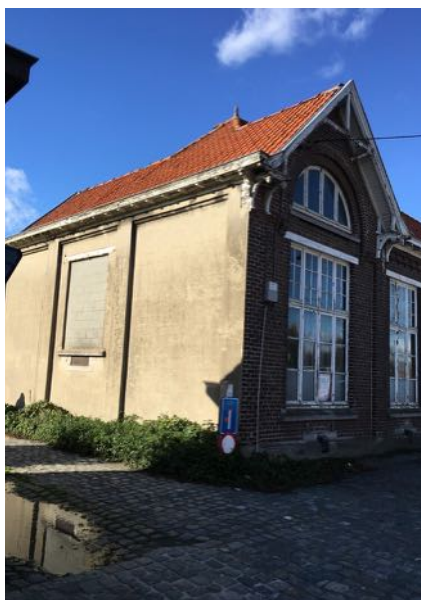
Afb. 27. — Verticale scheur aan ijzeren latei

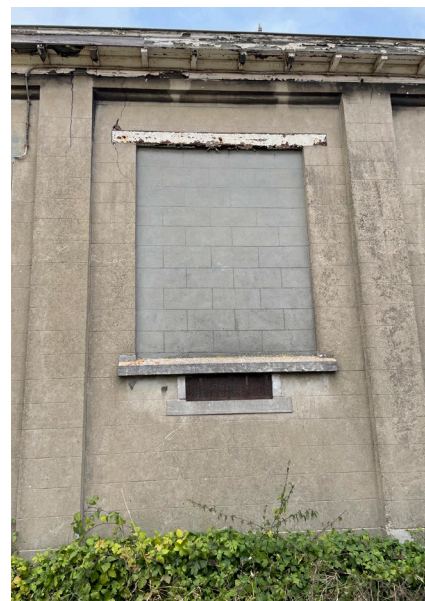
Afb. 31. — Scheuren en bartsen in liseen

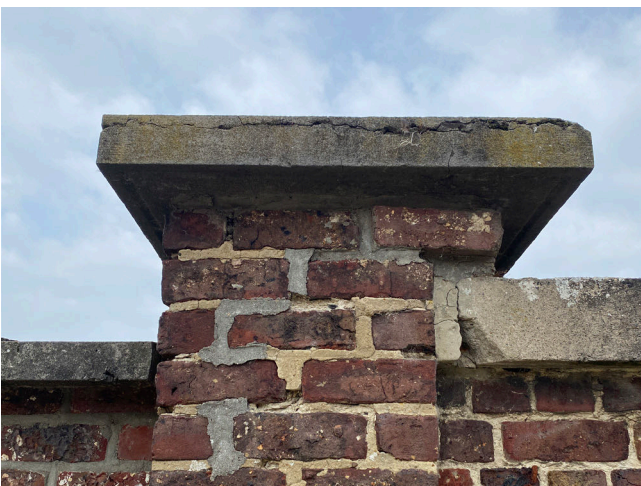
Afb. 36. — Detail van scheuren in bakstenen wand

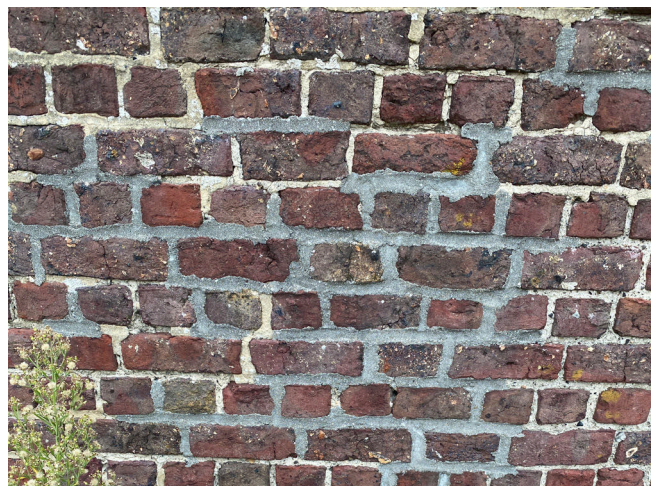
Afb. 37. — Detail metselwerk en verbrede kolommen staan niet 100% pas

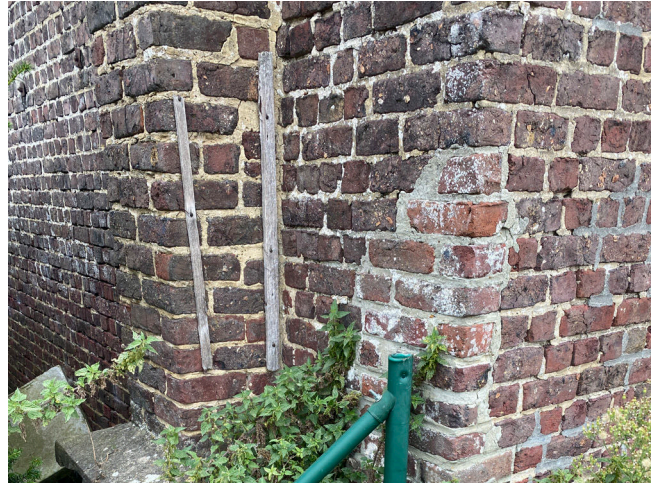
Afb. 39. — Detail van imperfecte steenvoegen die reeds vervangen werden door donkerder voegwerk / recenter voegwerk

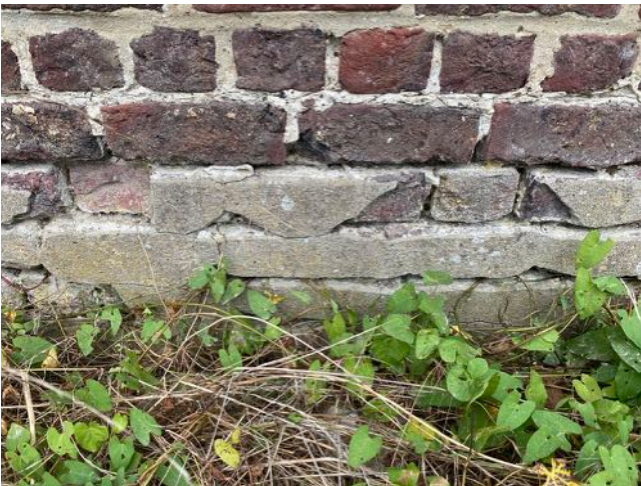
Afb. 40. — Detail van imperfecte steenvoegen die reeds vervangen werden door donkerder voegwerk / recenter voegwerk

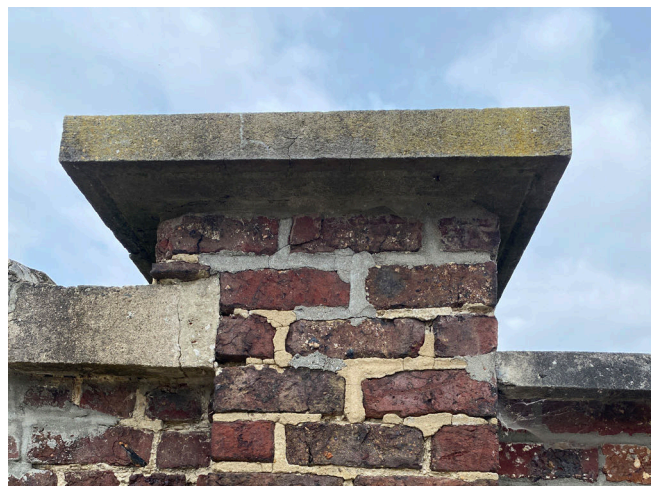
Afb. 43. — Detail van imperfecte steenvoegen die reeds vervangen werden door donkerder voegwerk / recenter voegwerk

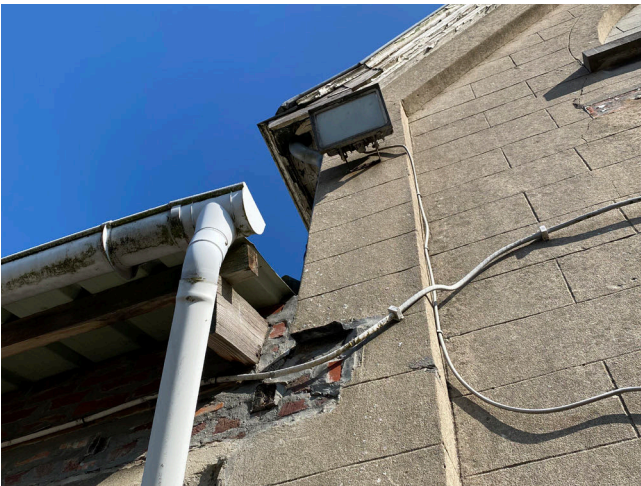
Afb. 60. — Detail van afgevalen, houten boordplank

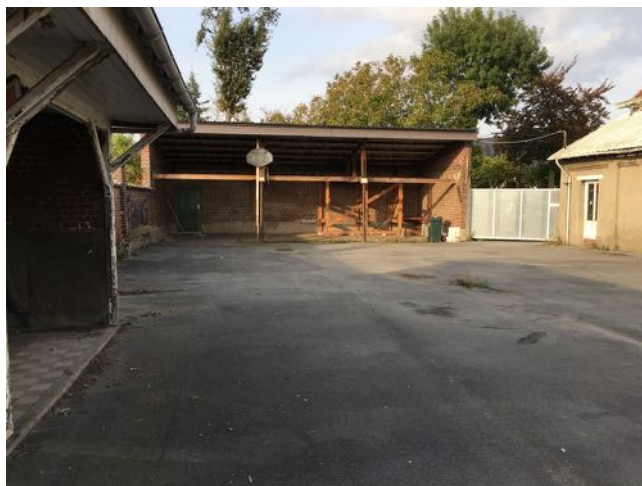
Afb. 65. – Zicht asfaltlaagmet lange barstvorming

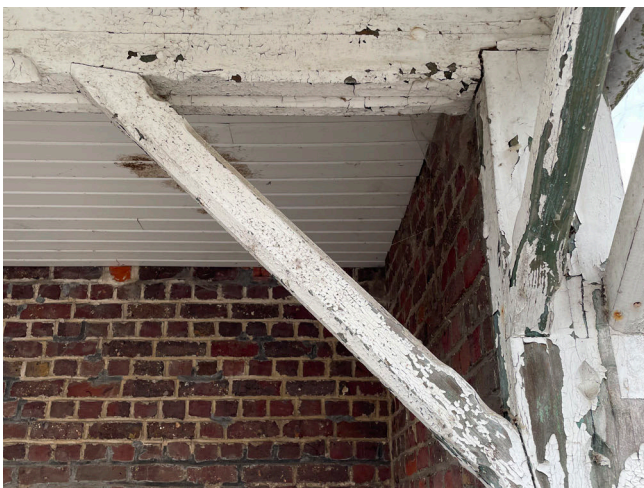
Afb. 85. – Detail houtrot

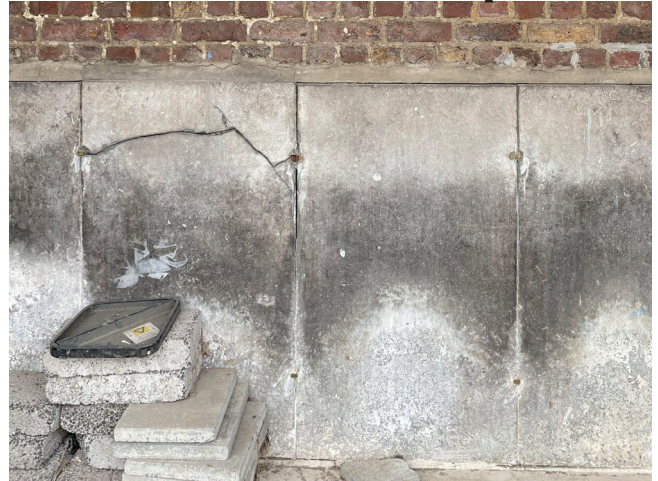
Afb. 88. – Detail gebarsten arduin en wandcementering van de pissijns

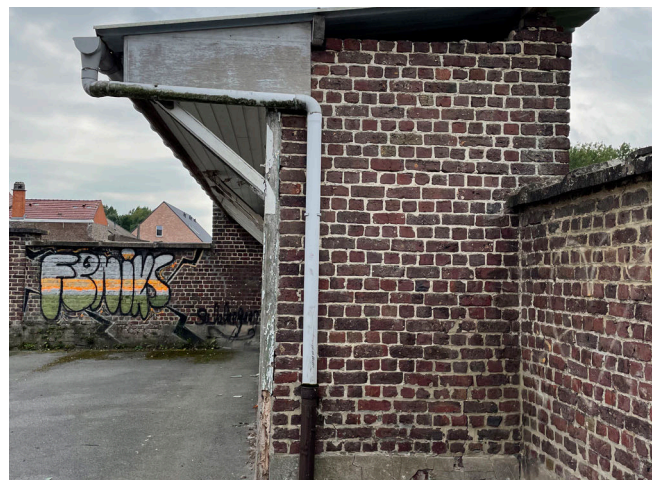
Afb. 92. – Detail gebarsten wandcementering

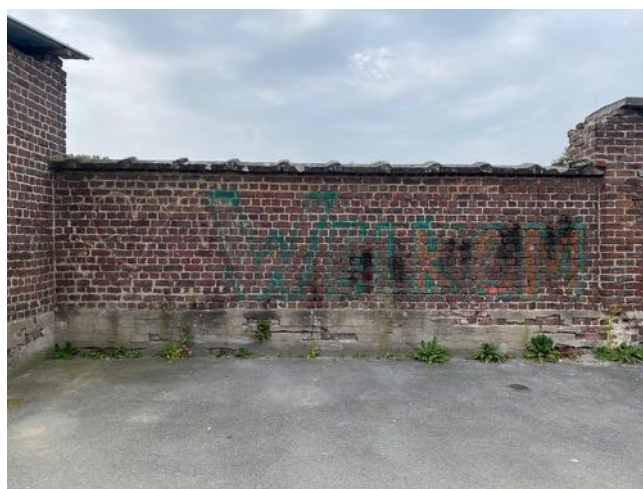
Afb. 114. – Graffiti op binnenzijde schoolmuur

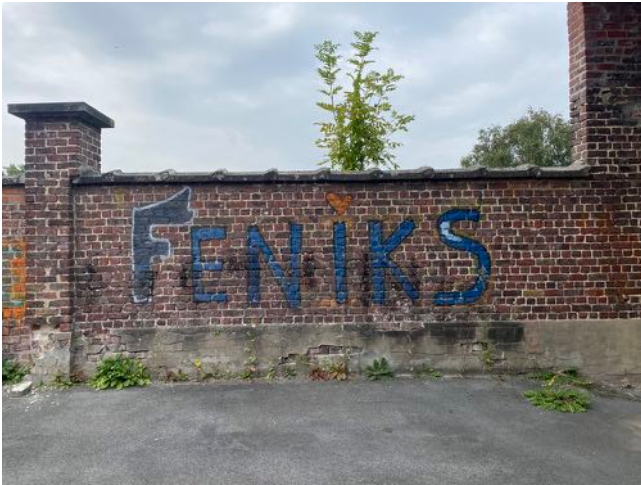
Afb. 115. – Graffiti op binnenzijde schoolmuur

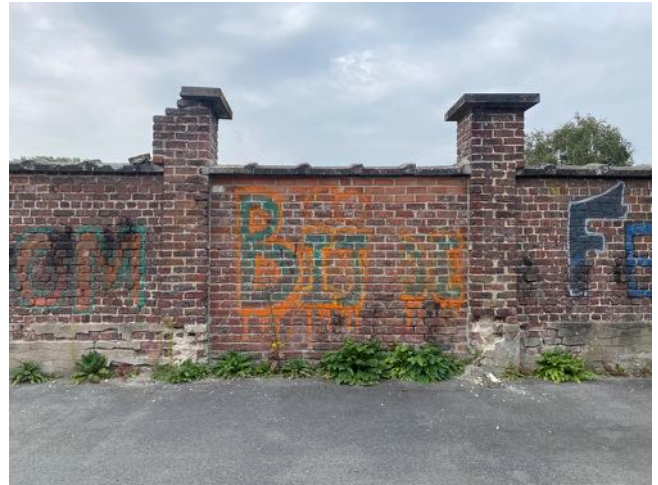
Afb. 116. – Graffiti op binnenzijde schoolmuur
