## BEHEERSPLAN GODSHUIS VAN PEENEN – GLORIBUS

datum 28 april 2022

adres Boeveriestraat 9-19 en Gloribusstraat 2-6, B-8000 Brugge

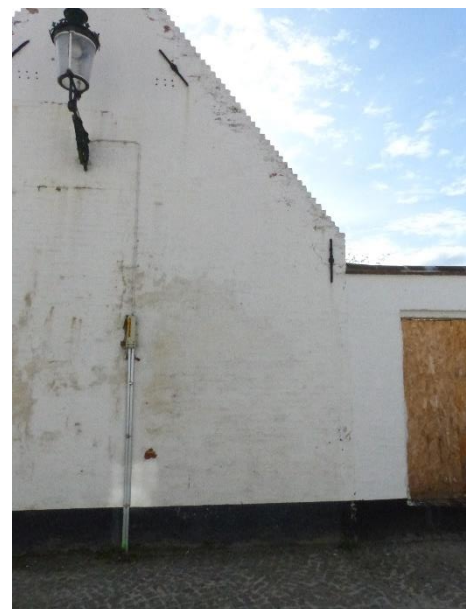
Figuur 95 Detail vochtshade zijgevel met rechts recent geschilderde tuingevel godshuis Van Peenen (13.10.2021)

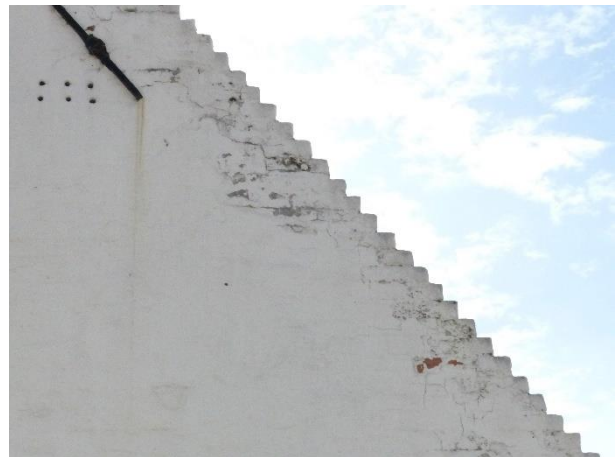
Figuur 99 Detail goed bewaarde getrapte zijpuntgevel zonder bijkomende afdekking. De foto toont vochtshade ter hoogte van de randen (13.10.2021)

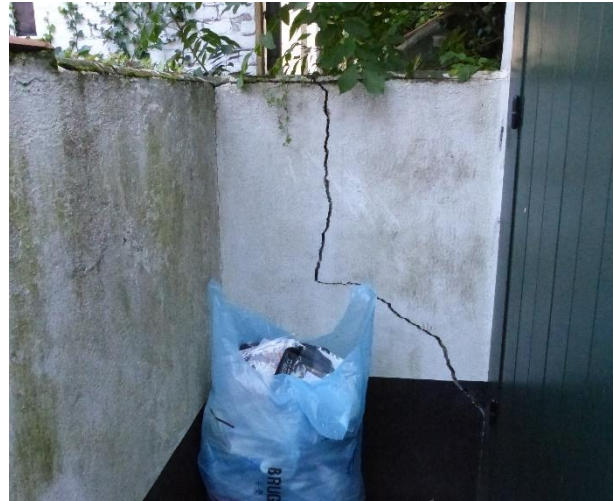
Figuur 109 (rechts) Recente scheur in laatste deel tuinmuur (13.10.2021)

| | Beheersmaatregelen / Aard der werken | Eenmalig | Terugkerend | Vrijstelling van toelating | Aanbevelingen |
|---|---|---|---|---|---|
| E01.00 | Opvolging recente scheurvorming | | min. 2 x/jaar | n.v.t. | <ul style="list-style-type: none"> <li>– Opvolging van recente barsten die mogelijk zijn ontstaan naar aanleiding van de werken aan de overkant van 't Zand (Koning Albertpark).</li> </ul> |

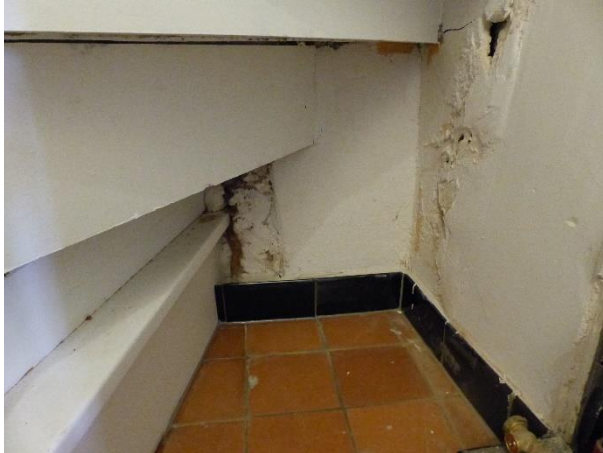
Figuur 149 (linksboven) Nummer 11: zoutuitbloeiing onder historische trap (13.10.2021)

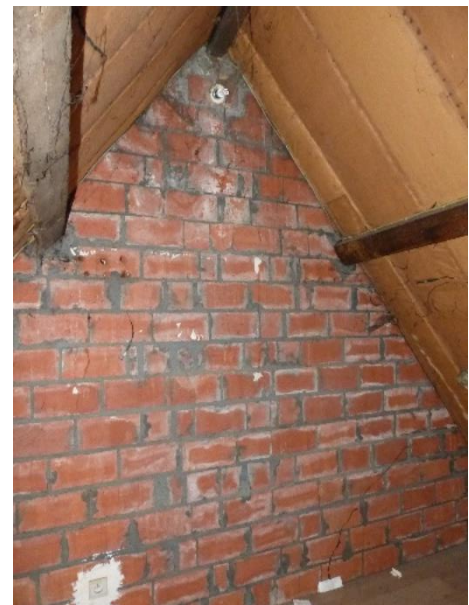
Figuur 152 Hermetselde topgevel nummer 2 (13.10.2021)

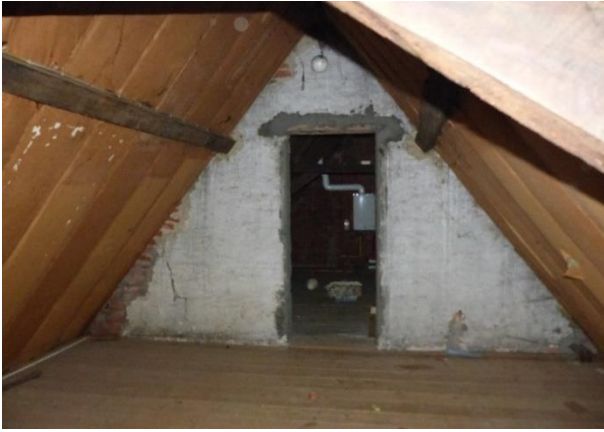
- Hoofdstructuur in dragend metselwerk. Verkeert over het algemeen in goede staat.
- Nummer 2: barsten in voormalige gemene muren tussen zolderruimtes, buitengevel hermetiseerd in snelbouwsteen, nieuwe scheidingsmuur tussen nummer 2 en 4 in snelbouwsteen. Sporen van waterinfiltratie via puntgevel (zoutuitbloeiingen)

Figuur 153 Nummer 2: scheuren in metselwerk voormalige scheidingsmuur (13.10.2021)

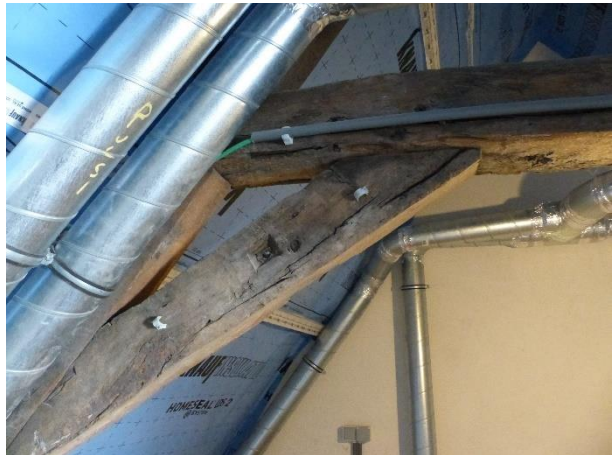
Figuur 156 Nummer 9: detail spant: zichtbare aantastingen en scheurvorming (13.10.2021)

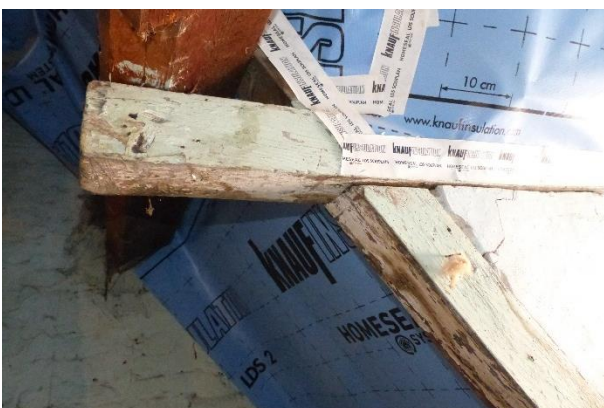
Figuur 157 Nummer 15: sporen van aantasting door houtborende insecten in structuur dakkapel (13.10.2021)

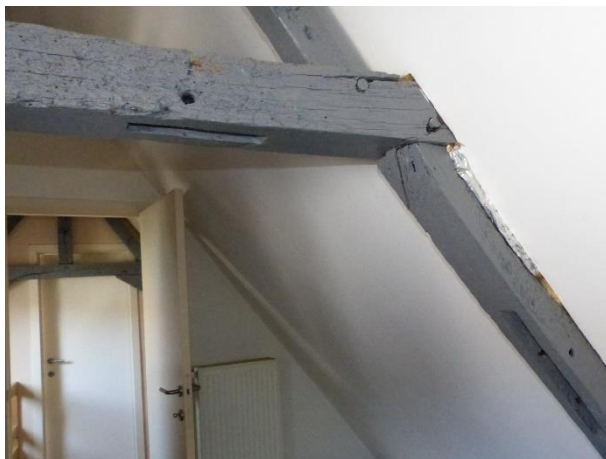
*Figuur 165 Nummer 4: detail spant: (recente?) sporen van houtborende insecten, diverse scheuren vermoedelijk door brand (13.10.2021)*

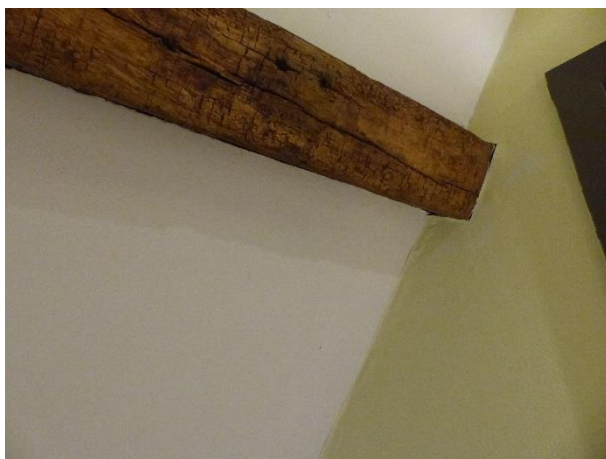
*Figuur 169 Nummer 6: gording met windscheur en kubisch rot (13.10.2021)*

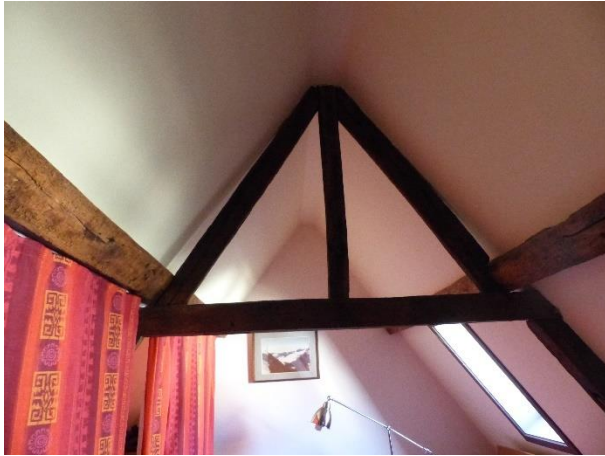
Figuur 170 Nummer 6: getelmerkt A-spant, korbelen ontbreken (13.10.2021)

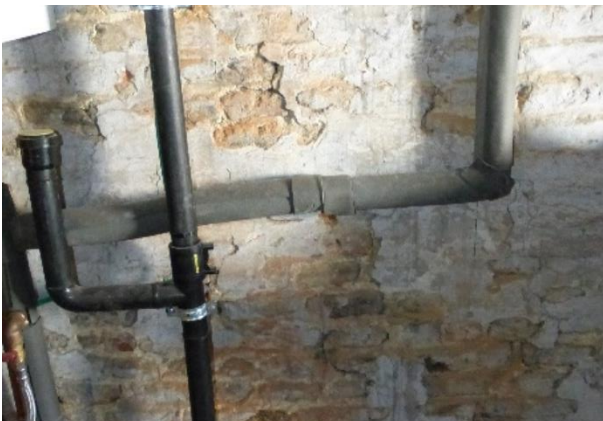
Figuur 183 Nummer 11: afgebrokkelde gekaleide afwerking (13.10.2021)

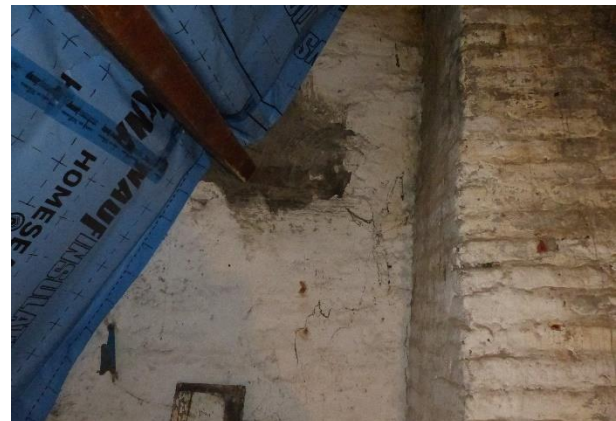
Figuur 184 Nummer 17: gekaleide afwerking vervuild, sporen van vochtinfiltratie op schouw kanaal (13.10.2021)

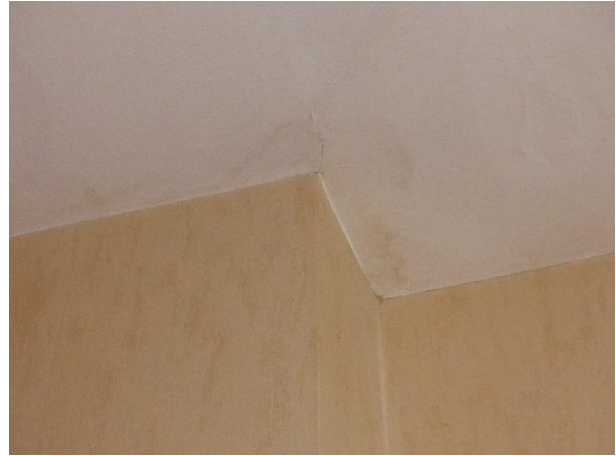
Figuur 190 Gloribus nummer 4: sporen van vochtinfiltratie langs schouwkanaal (13.10.2021)

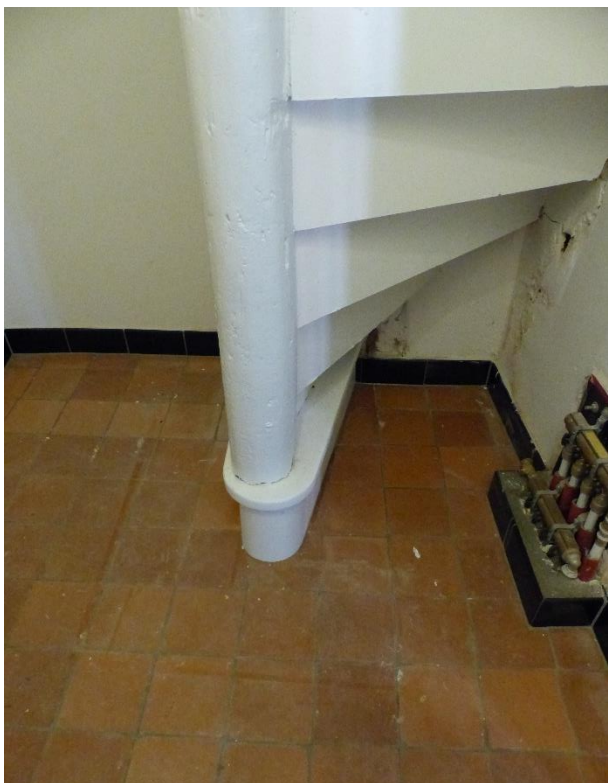
Figuur 200 Nummer 11: historische spiltrap: onderzijde tredes verstevigd, vernieuwde eerste trede (13.10.2021)

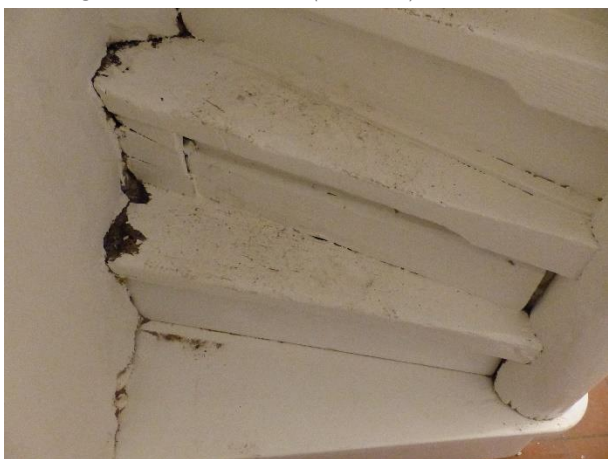
Figuur 202 (linksboven) Nummer 11: schade trap ter hoogte van inklemming tredes (13.10.2021)
