## Zedelgem, Sint-Laurentiuskerk

### Onderzoek schilderwerk parement

2L13 DI 98/6368

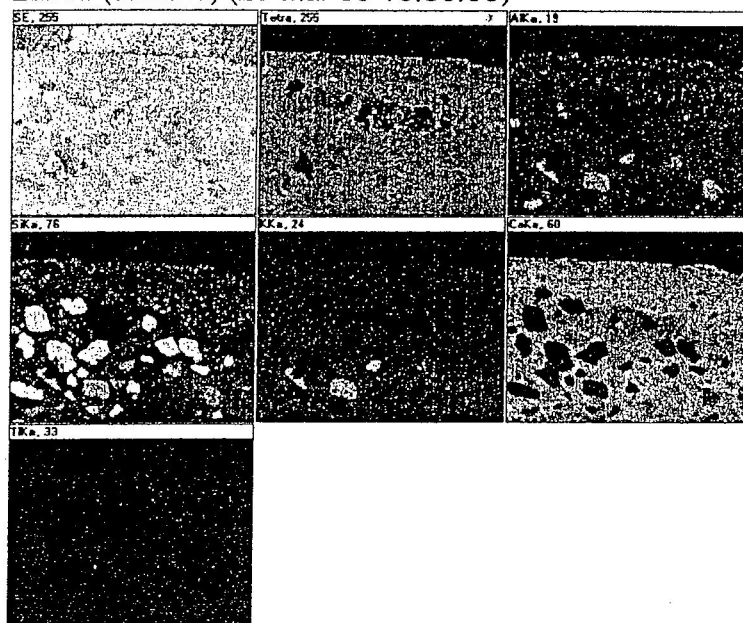
Figuur 1 geeft een beeld van een voeg met daarop een afwerkingslaag. Hierop is duidelijk te zien dat op een calciumrijke matrix, die ook silicium, aluminium en kalium bevat en waaraan kwartskorrels als vulstof toegevoegd werden, er een egale verflaag zit die dezelfde elementen bevat plus titanium. Hieruit kan besloten worden dat het om een cement- of bastaardvoeg gaat waarop een verflaag aangebracht werd met cement als bindmiddel en titaandioxide als wit pigment.

In beide gevallen lijkt het gehalte aan titaandioxide vrij laag. Dit zou er de oorzaak kunnen van zijn dat de verf vrij vlug een minder fris uitzicht gaf.

Figuur 1 : Beeld van een voeg met daarop een afwerkingslaag.  
De afwerkingslaag bevat naast calcium, aluminium, silicium en kalium, afkomstig van het bindmiddel (cement) ook titaan, afkomstig van het pigment titaandioxide.

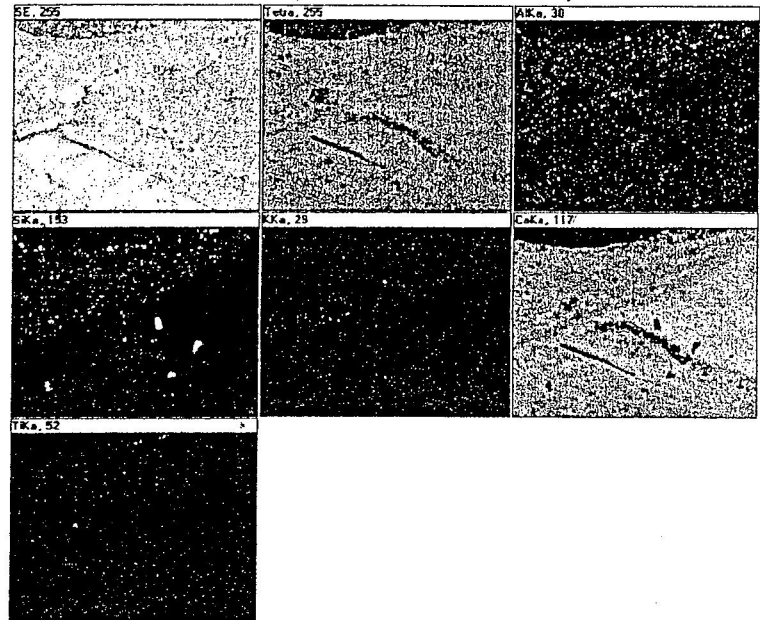
Figuur 2 geeft een beeld van het tweede monster. Alhoewel dit vergelijkbaar is met het eerste, moet toch opgemerkt worden dat het hier om een voeg gaat die uitsluitend uit hydraulische kalk bestaat en waaraan geen zand toegevoegd werd. De verflaag bestaat terug uit cement die gekleurd werd met titaandioxide.

Figuur 2 : Beeld van een voeg met daarop een afwerkingslaag.

De afwerkingslaag bevat naast calcium, aluminium, silicium en kalium, afkomstig van het bindmiddel (cement) ook titaan, afkomstig van het pigment titaandioxide. Merk tevens op dat de voegspecie geen zand bevat.
