Gemeente Zedelgem  
**SINT-LAURENTIUSKERK**

# BEHEERSPLAN

opgemaakt door  
Hubert Davans  
architect.

mei 2022

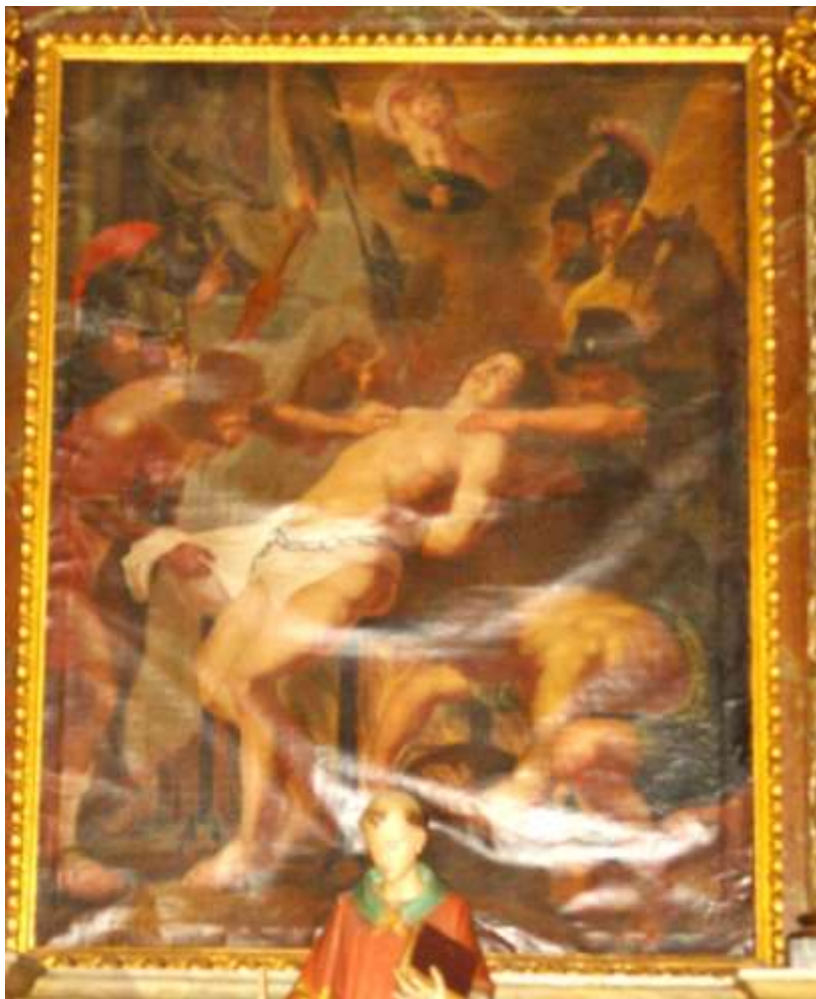
Redelijk.  
Doek slecht opgespannen met talrijke vervormingen. De nageltjes waarmee het doek op het spanraam zijn genageld zijn hier en daar doorgescheurd.  
Verdonkerde oude vernislaag.  
Twee gaten hersteld met stoplappen.  
Onderzoek door een restaurateur schilderijen aangewezen om te bepalen welke ingrepen nodig zijn..  
(verslag inspectie Monumentenwacht 2, 3 en 23 juni 2009 p.21)

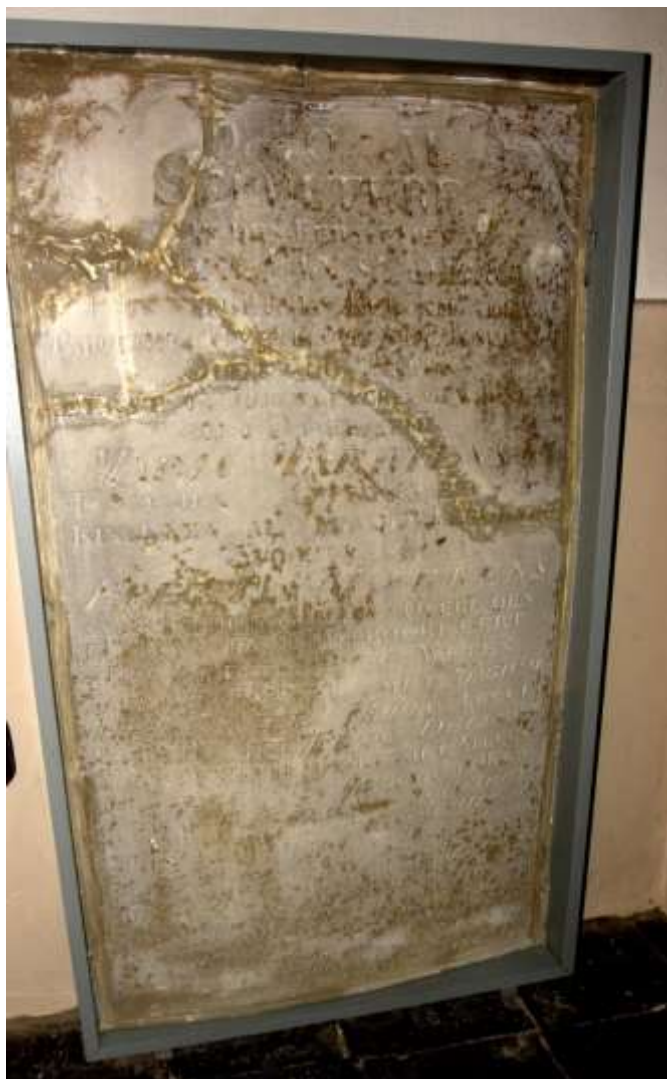
Talrijke zeer slordig gelijmde breuken in de steen.

Vlekken in de steen.

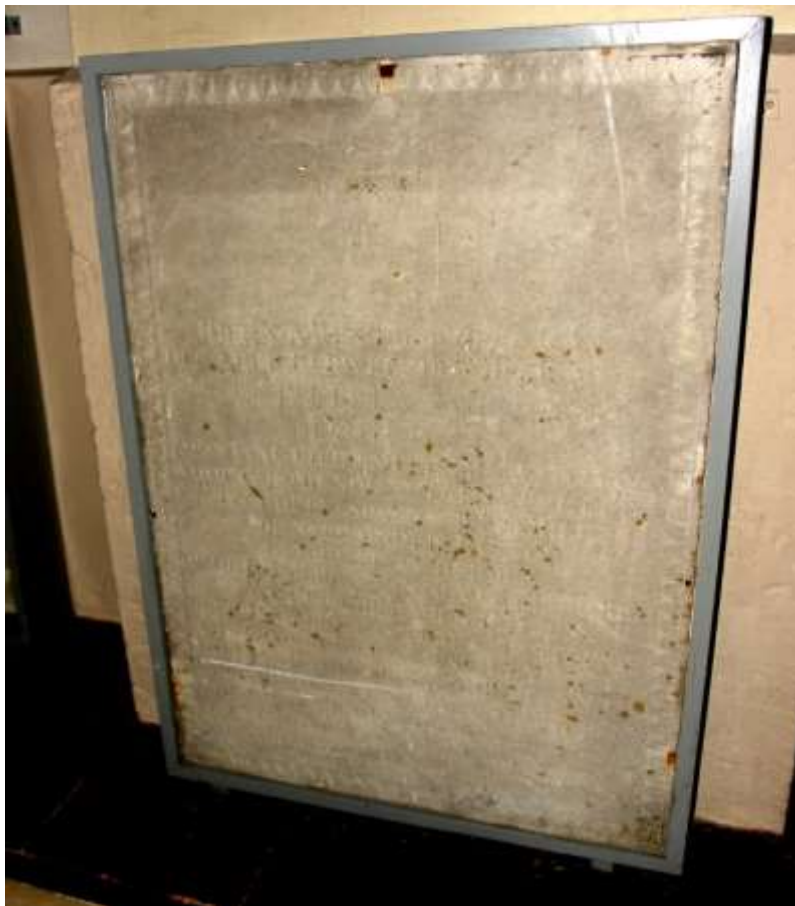
### 3.4.4.3. BAPTISTA CHAVES DAGUILAR 1816

Letters erg vervaagd.  
Vlekken in de steen.

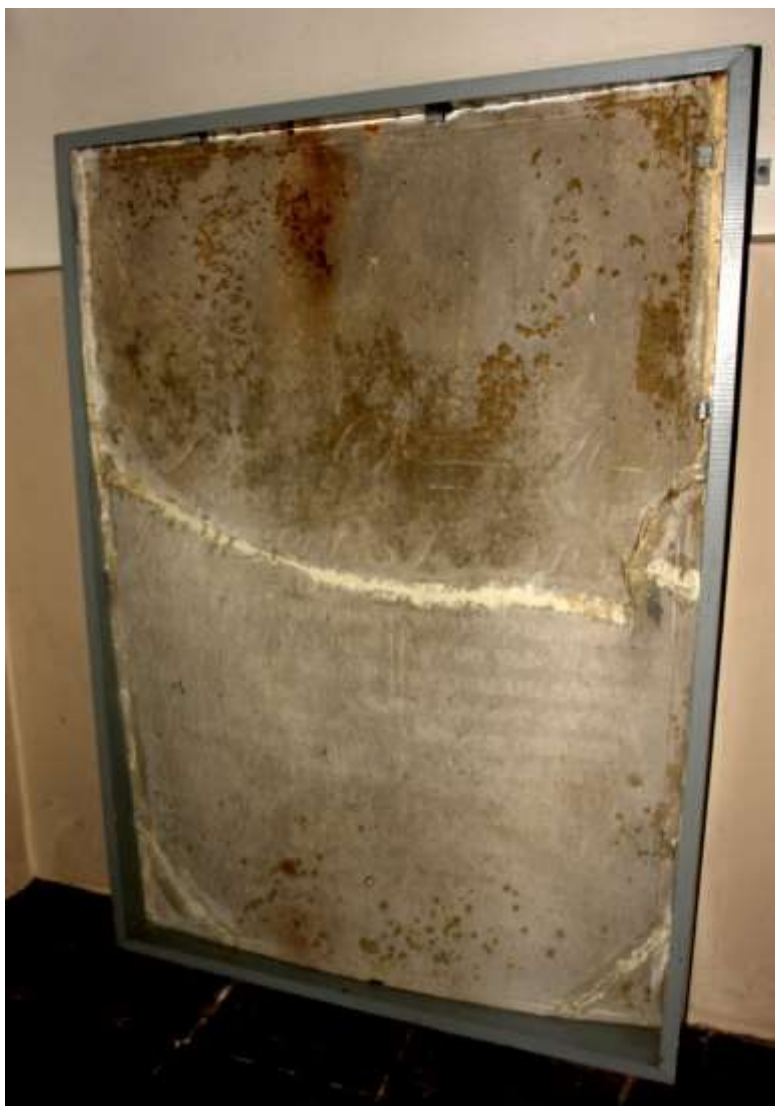
#### 3.4.4.4. PHILIPPUS DUMON 1811

Slordig gelijmde breuken in de steen.

Vlekken in de steen.

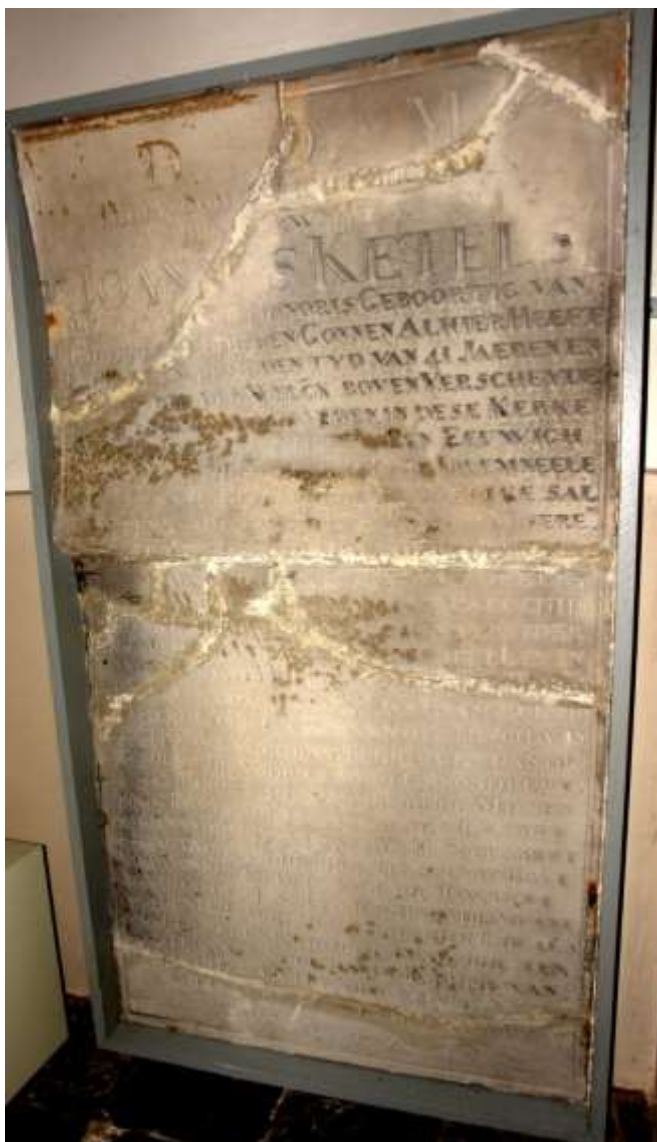
### 3.4.4.5. JOANNES KETELS 1780

Talrijke slordig gelijmde breuken in de steen.

Vlekken in de steen.

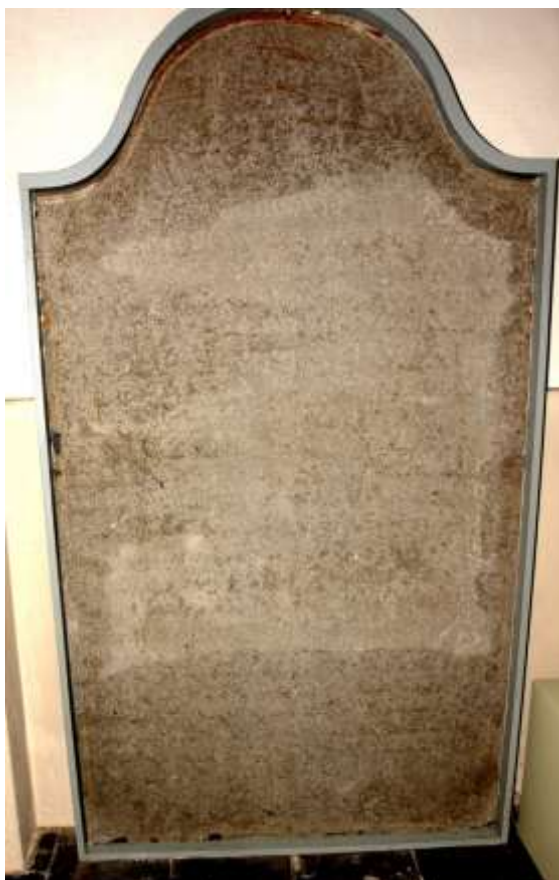
### 3.4.4.6. PIETER LUYCK EN AMELBERGA DEMUNSTER 1783

Letters erg vervaagd.  
Vlekken in de steen.

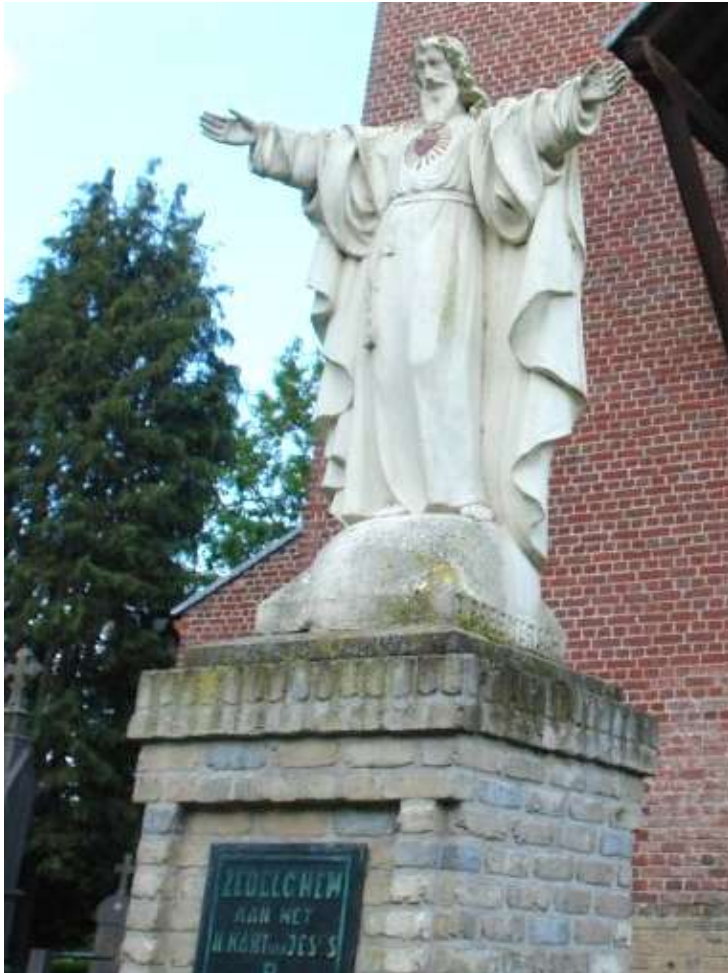
Goed. Mosbegroeiing op beeld en sokkel.

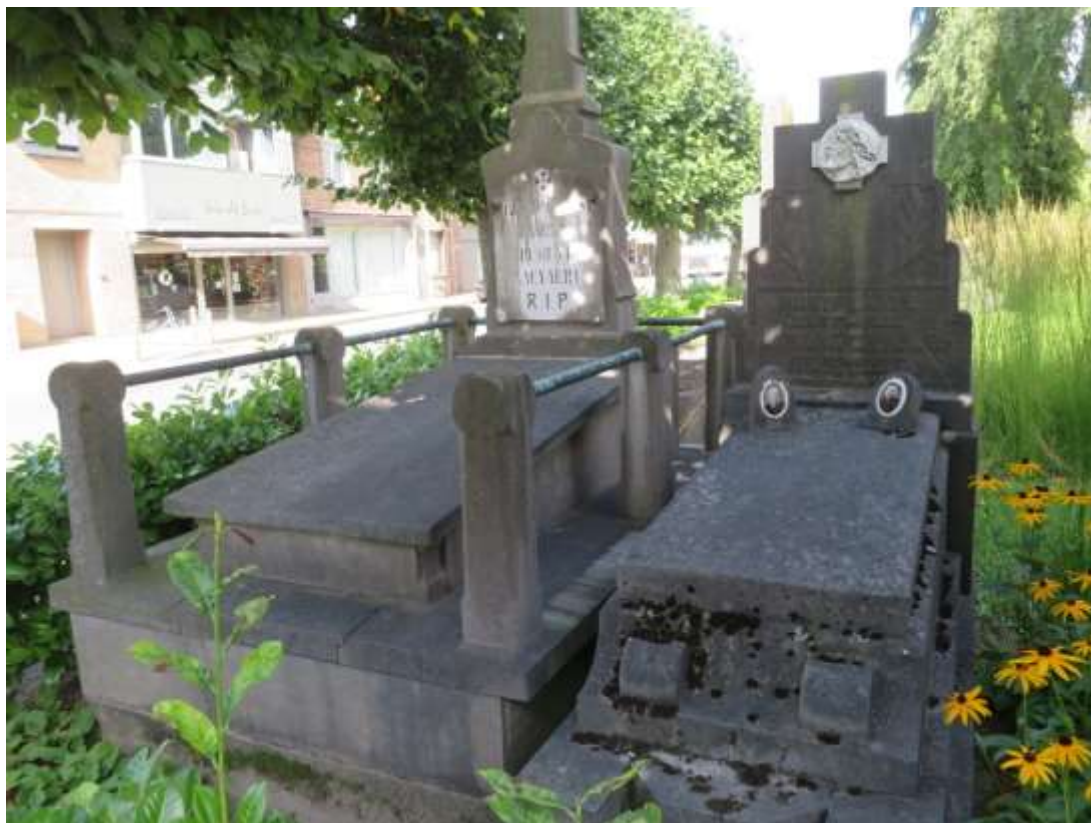
### **Monument nr. 11: Rustplaats Familie Mandeville**

Redelijk. Veel mosbegroeiing.

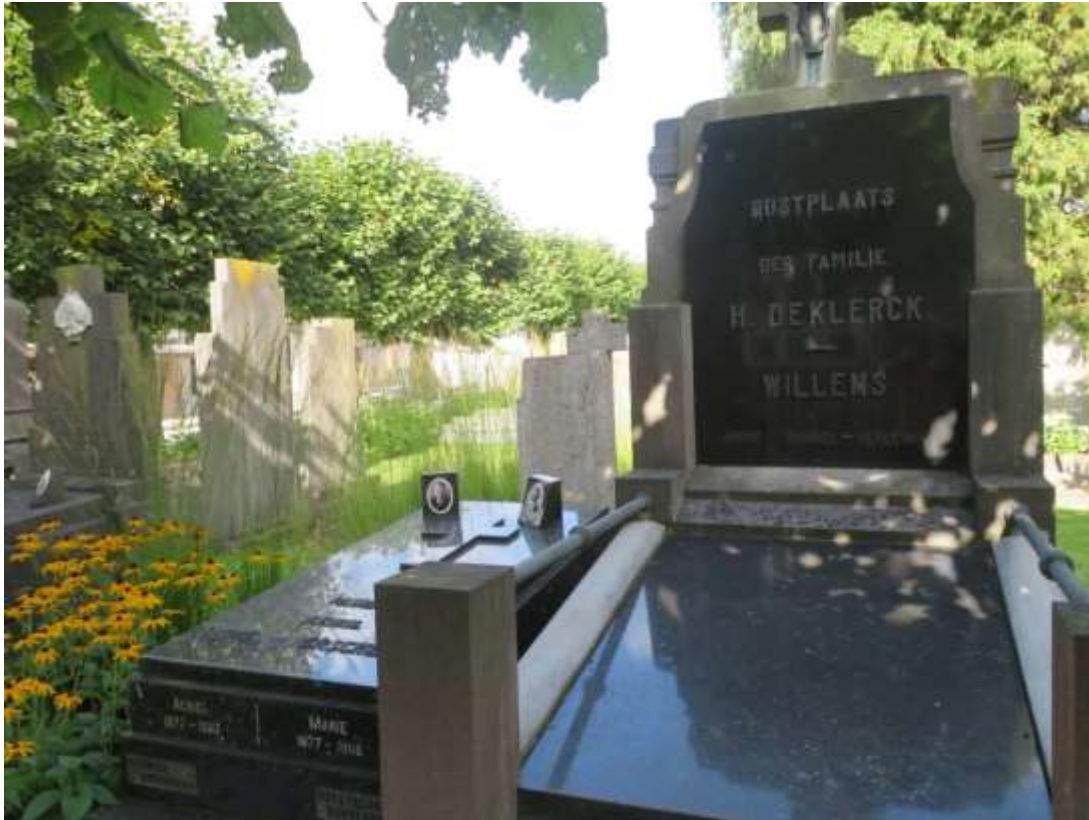
### **Monument nr. 13: Rustplaats Familie Deklerck**

Redelijk. Barst in kolom vooraan rechts.

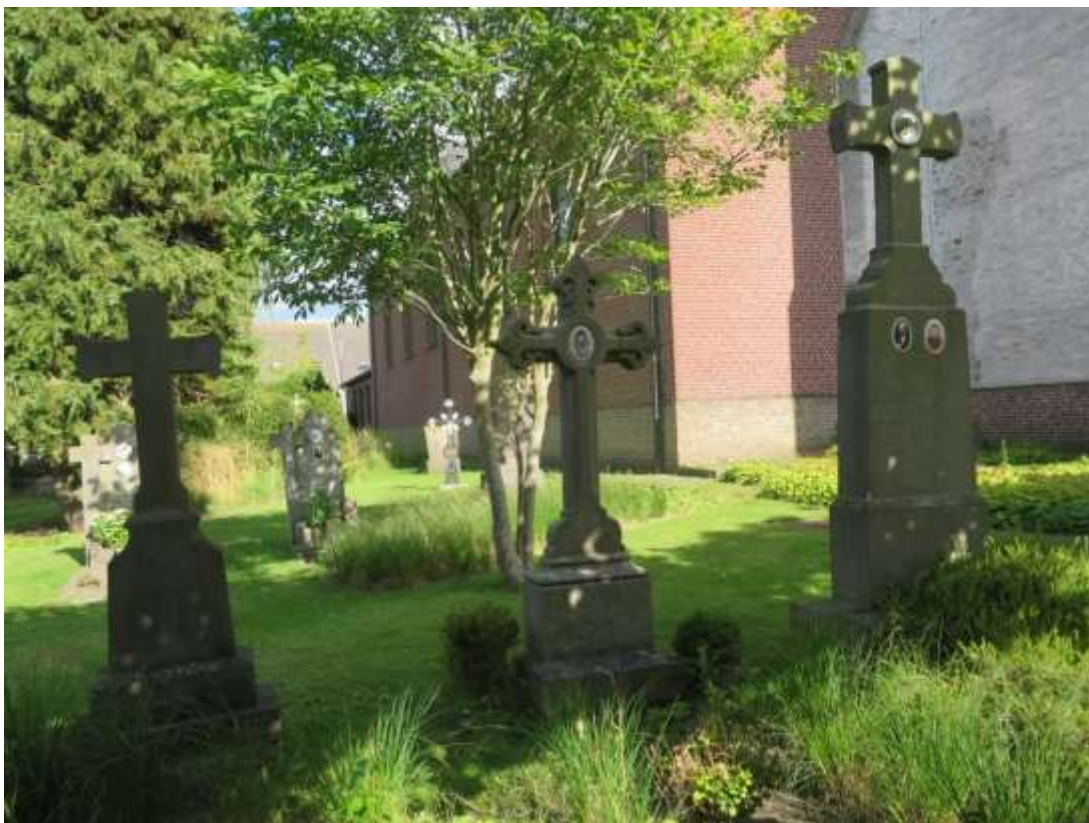
**Monumenten nrs. 14, 15 en 16: Rustplaats Families Lievens resp. 1918, 1910, 1952**

Redelijk. Nr. 14 schuin naar voor verzakt.

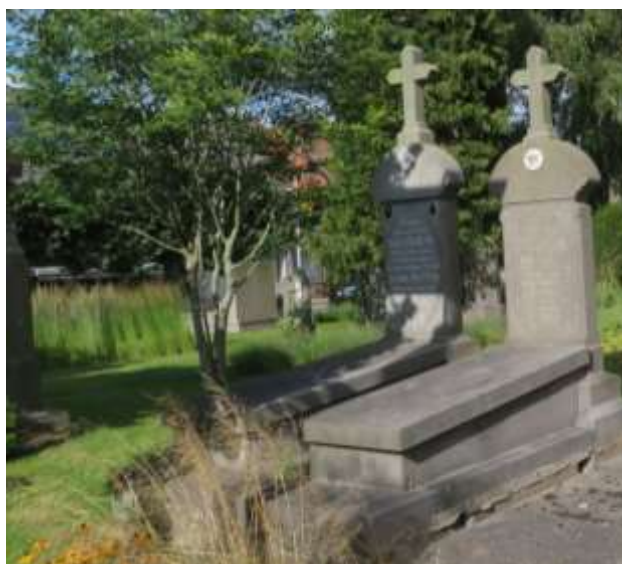
### Monumenten nrs. 17 en 18: Rustplaats Families Claeys 1913 1923

Redelijk. Bij nr. 18 is de bovenplaat gebarsten en de plint uitgebrokkeld.

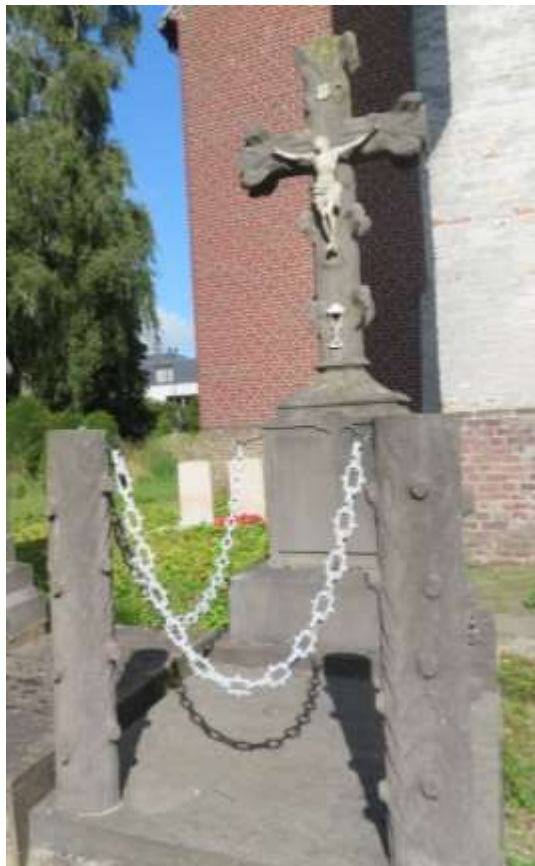
## Monument nr. 19: Rustplaats Pastoor Van Utberghe

Redelijk. Barst in kolom vooraan rechts.

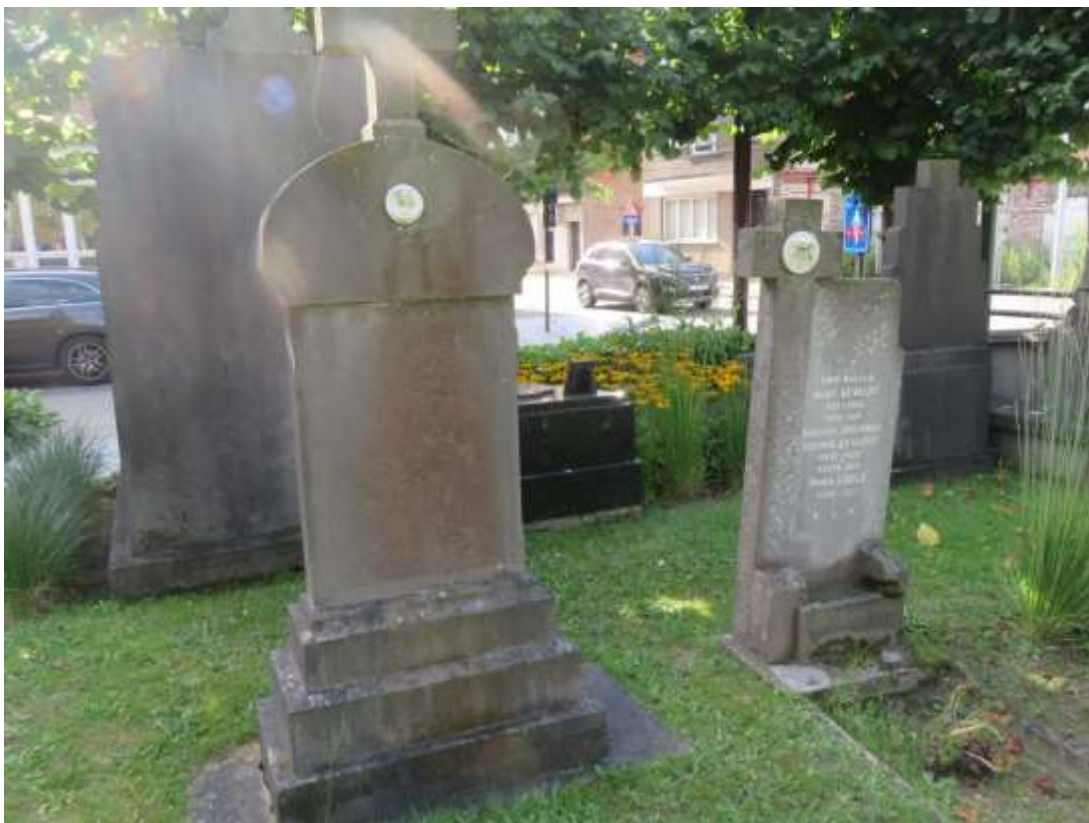
## Monumenten nrs. 20 en 21: Rustplaats Families Gevaert en Jodts

Redelijk. Nr. 20 licht verzakt.

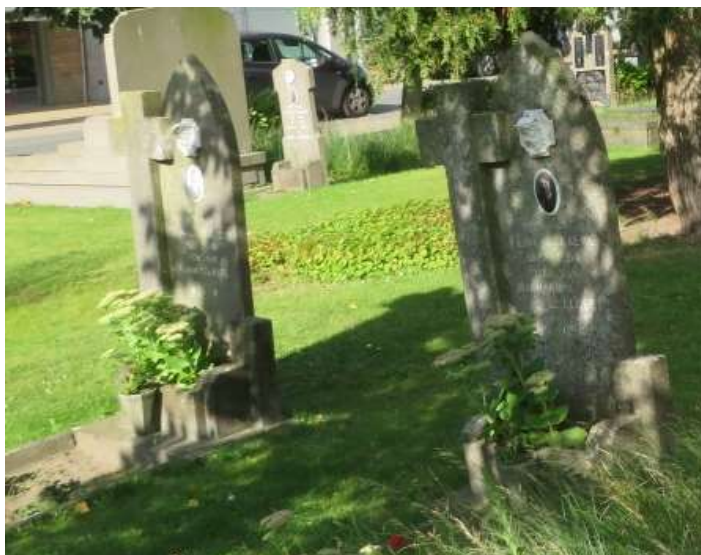
### Monumenten nrs. 22 en 23: Rustplaats M.Decloedt en F.Delaere.

Redelijk. Nr. 22: kruis slordig hersteld. Nr. 23: verzaakt.

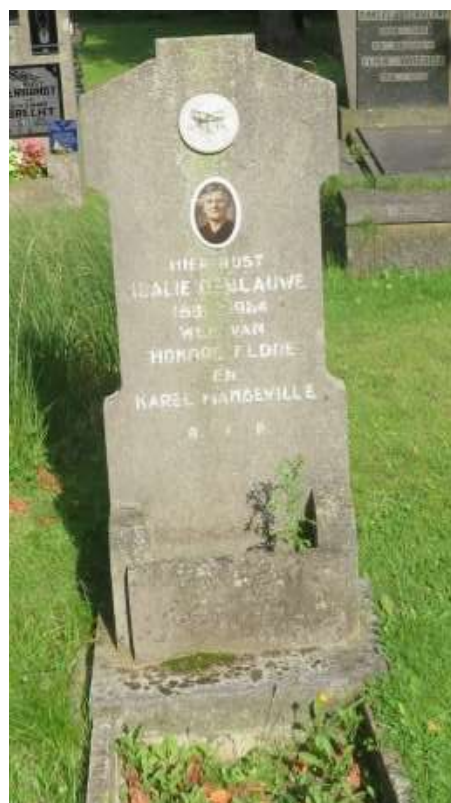
## Monument nr. 26: Rustplaats Deblauwe.

Redelijk. Mosbegroeiing.

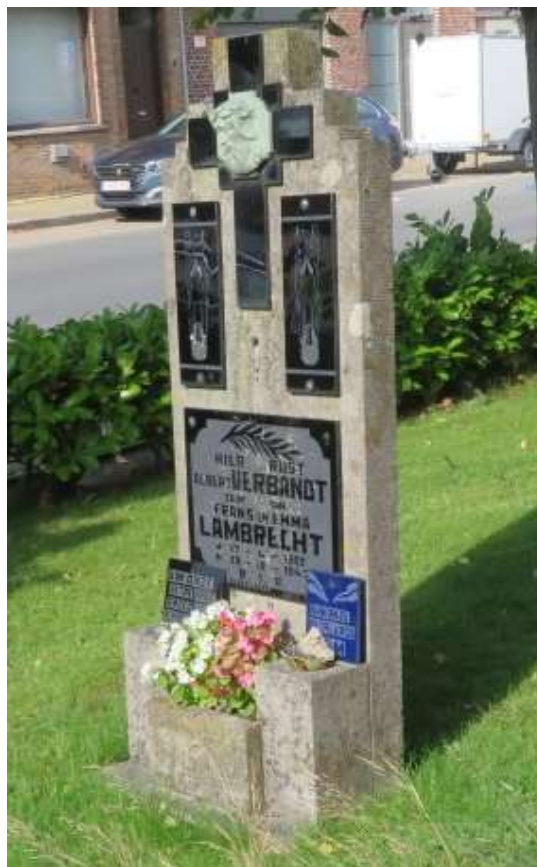
## Monument nr. 29: Rustplaats A. Verbandt

Redelijk. Linker plaat gebarsten.

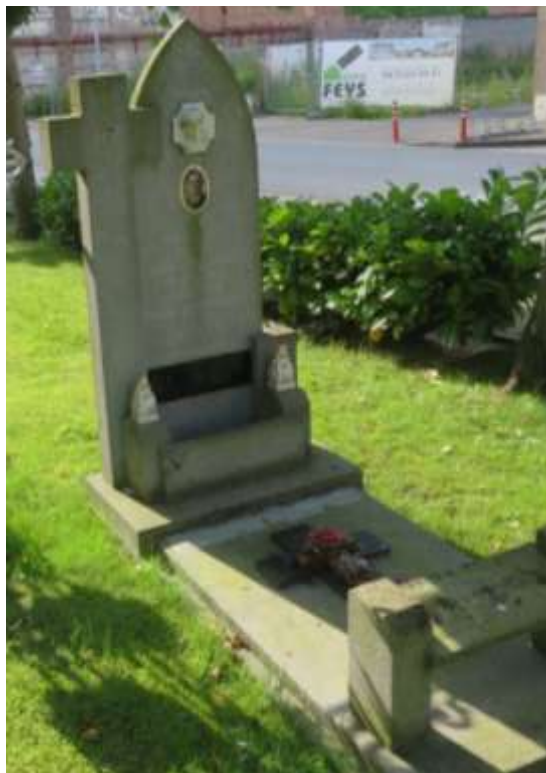
### Monument nr. 33: Rustplaats Familie Deketelaere 1962

Redelijk. Bloot gekomen wapening op hoek bloembak.

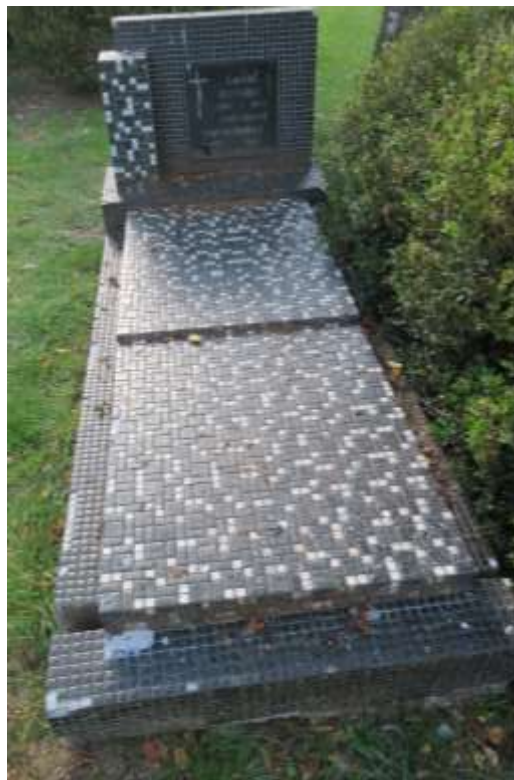
### Monument nr. 35: Rustplaats Familie Bogaert 1970

Redelijk. Voorste deel plint volledig verzakt. Verscheidene mozaïekjes los of ontbrekend.

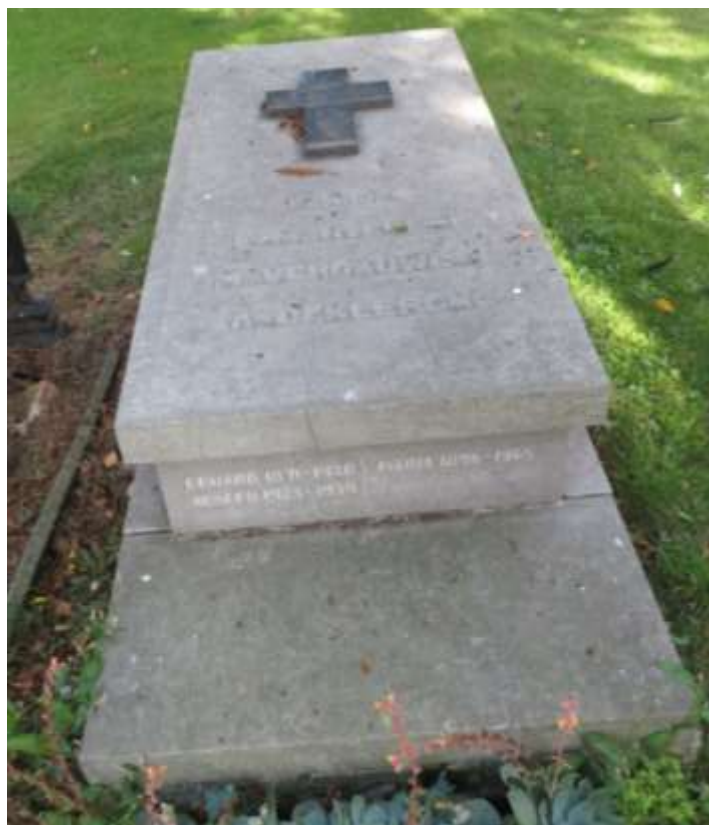
### Monument nr. 38: Rustplaats Familie Martelé, Vergauwe en Deklerck 1930

Redelijk. Lichte barsten in bovenplaat aan de voorzijde. Open voegen.

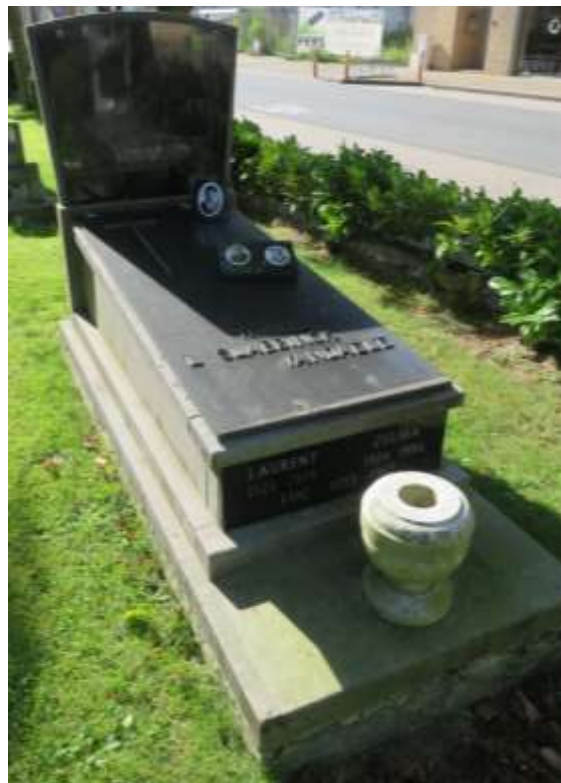
### Monument nr. 40: Rustplaats Familie Slabinck 1967

Redelijk. Cementen plint uitgebrokkeld.

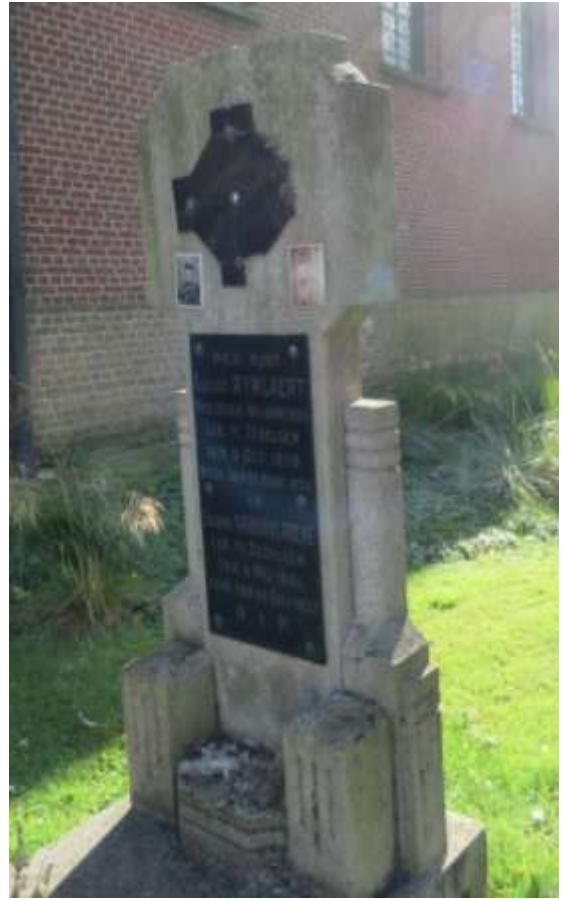
### Monument nr. 41: Rustplaats Familie Ryngaert 1936

Redelijk. Kruis volledig stuk. Verzakt naar voor.

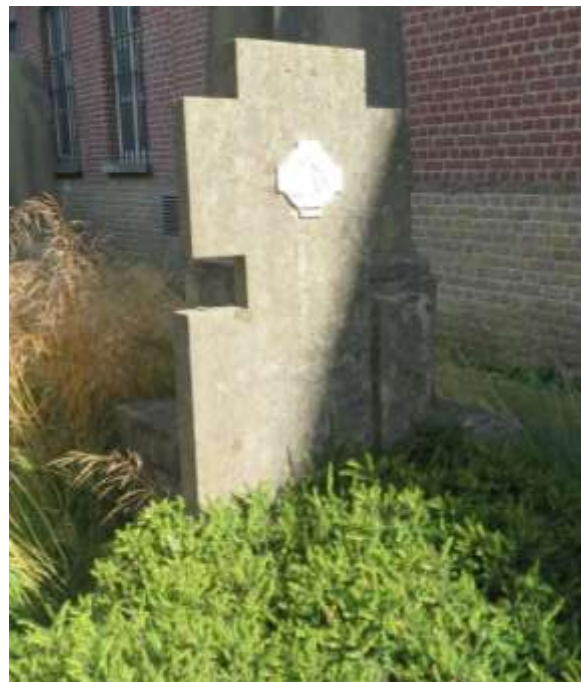
### **Monument nr. 45: Rustplaats Familie Van Haverbeke 1952**

Redelijk. Enkele open voegen.  
Onderzijde volledig overgroeid.

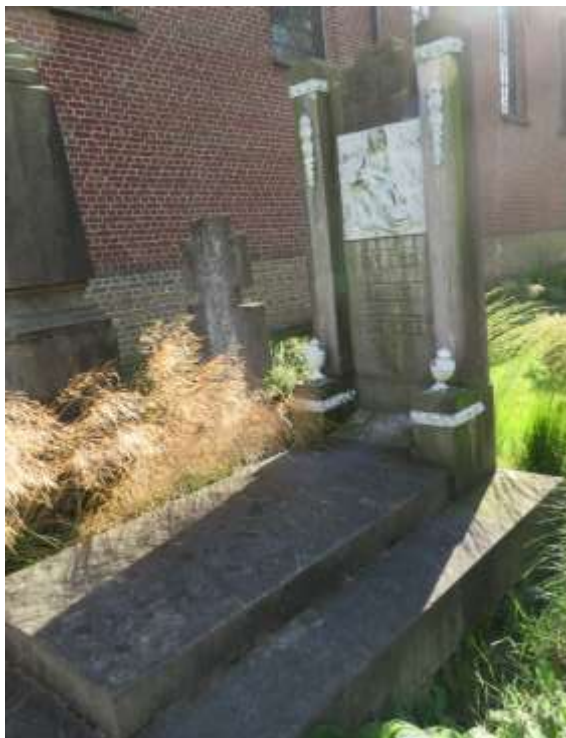
### Monument nr. 47: Rustplaats Familie Adriaens

Redelijk. Voet van één vast gebroken. Open voegen.

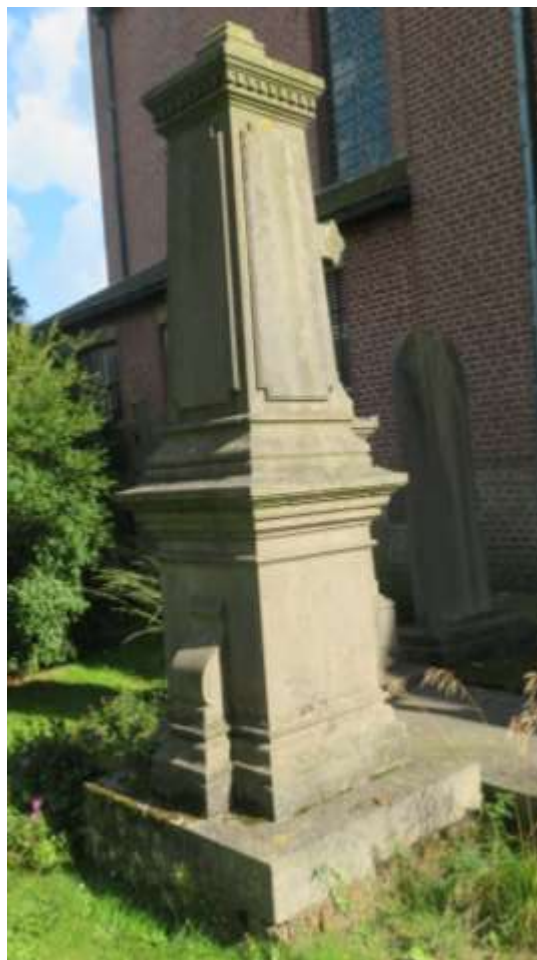
### Monument nr. 49: Rustplaats Familie Hollevoet 1900

Redelijk. Hier en daar kleine barstjes in de lijsten.

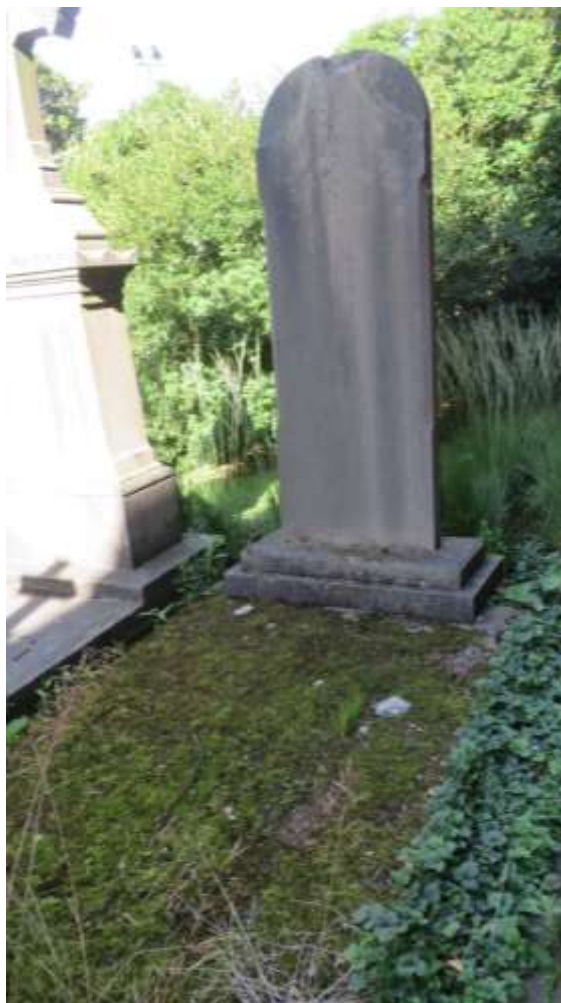
### Monument nr. 51: Rustplaats Familie Adriaens 1873

Redelijk. Beschadiging bovenaan. Verzakt naar voor. Volledige mosbegroeiing op de horizontale plaat..

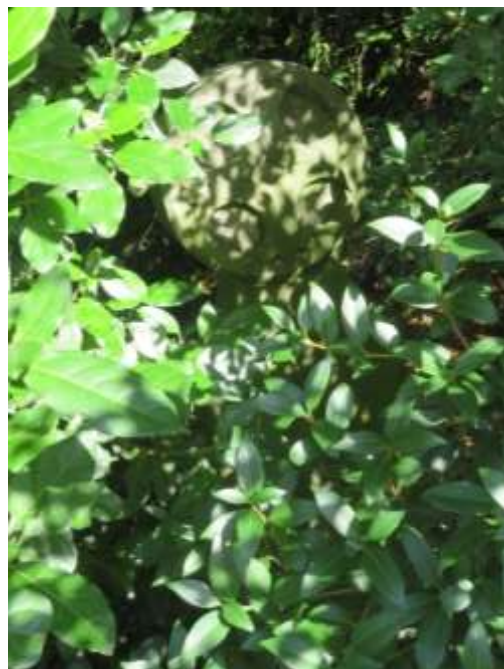
### Monument nr. 53: Rustplaats J. Daeninck 1867

Redelijk. Barst halverwege de voet. Volledig overgroeid door struikgewas.

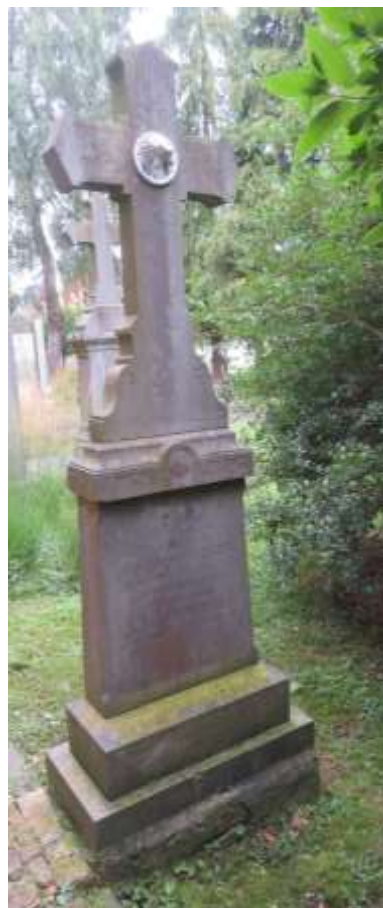
### Monument nr. 54: Rustplaats Familie Vanhollebeke 1930

Redelijk. Plint afgebrokkeld.

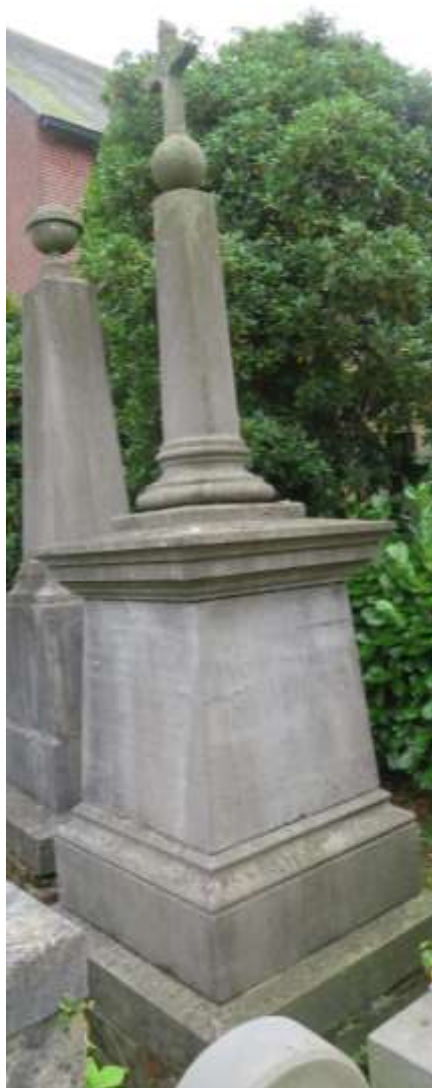
### Monument nr. 55: Rustplaats Familie p. Lievens 1912

Redelijk. Verscheidene barstjes in voetstuk en pilaar. Open voegen.

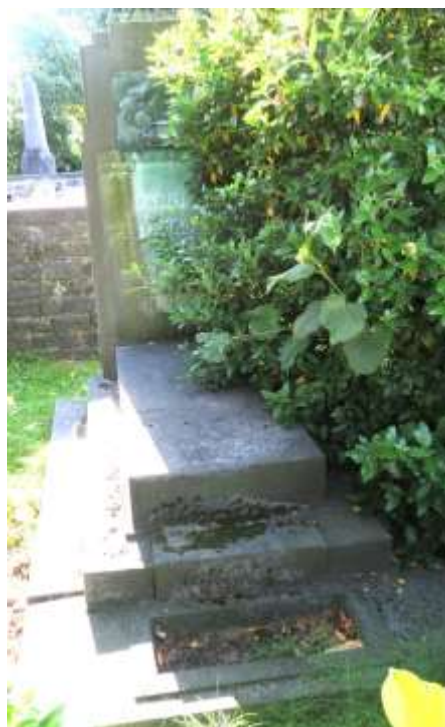
### Monument nr. 58: Rustplaats Familie Strubbe 1938

Redelijk. Deels overgroeid. Voorste deel verzakt. Open voegen. Mosbegroeiing.

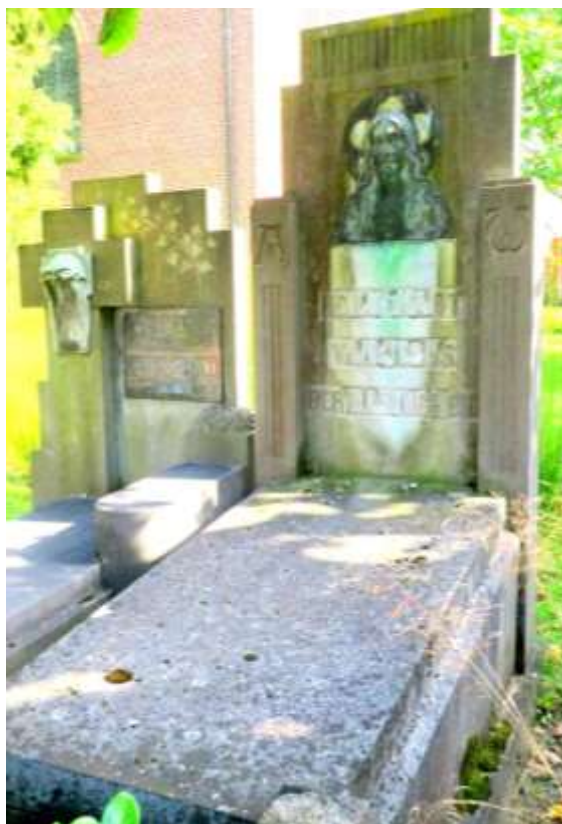
### Monument nr. 59: Rustplaats Familie Eeckman

Redelijk. Bevuiling door de bronzen plaat.

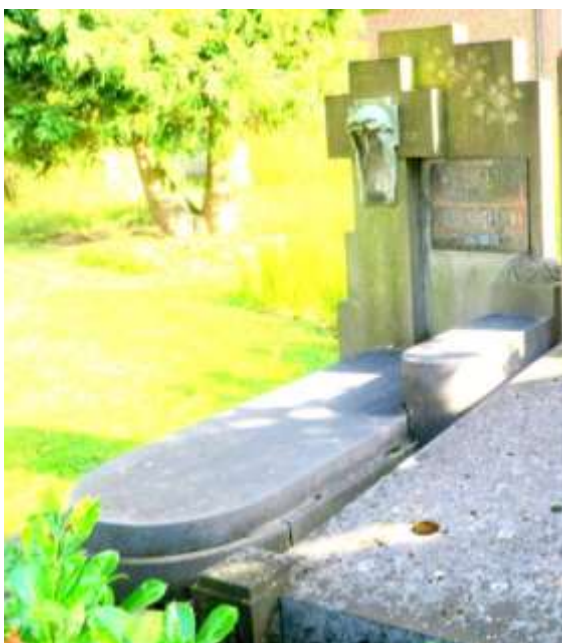
### Monument nr. 60: Rustplaats Familie C. Lievens

Redelijk. Zijplaat links los. Open voegen.

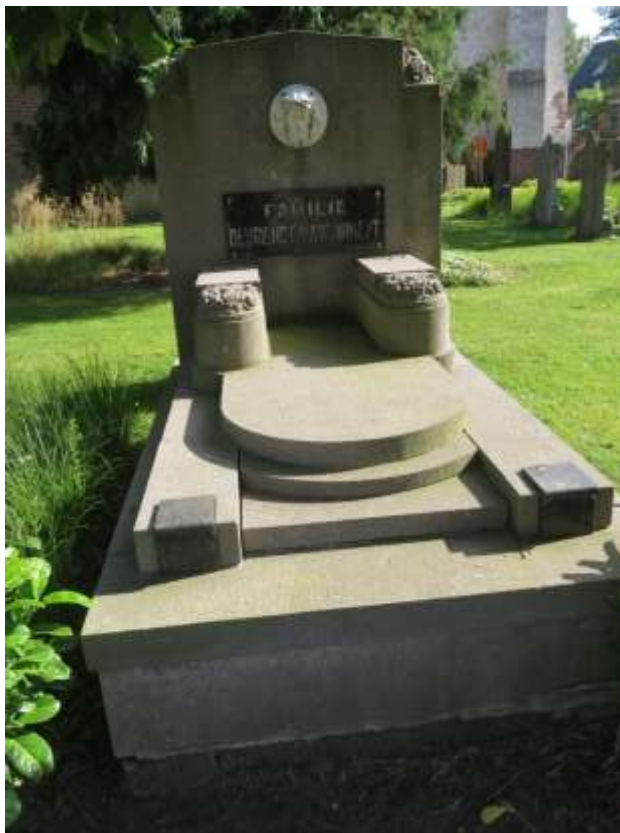
## Monument nr. 61: Rustplaats Familie Devriendt

Redelijk. Barst in bovenplaat links, voorste deel licht verzakt, open voegen.

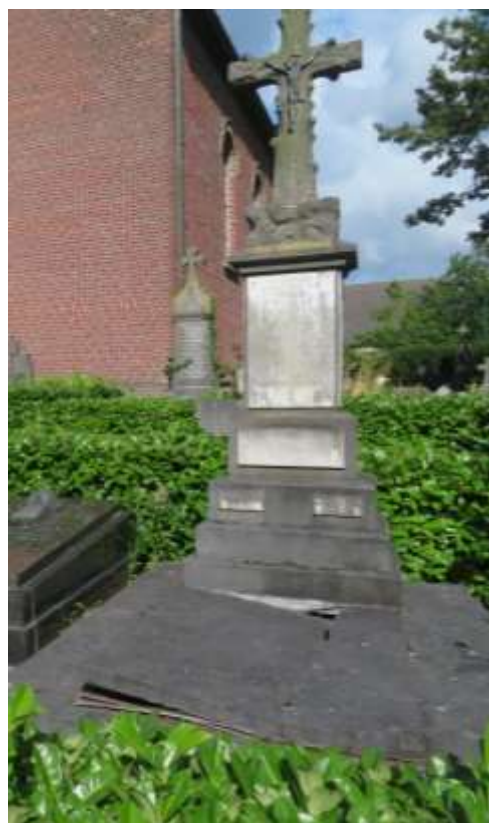
## Monument nr. 66: Rustplaats Familie Van De Voorde 1914

Redelijk. Bovenplaat volledig door gebarsten en ingezakt. Kruis gebarsten.

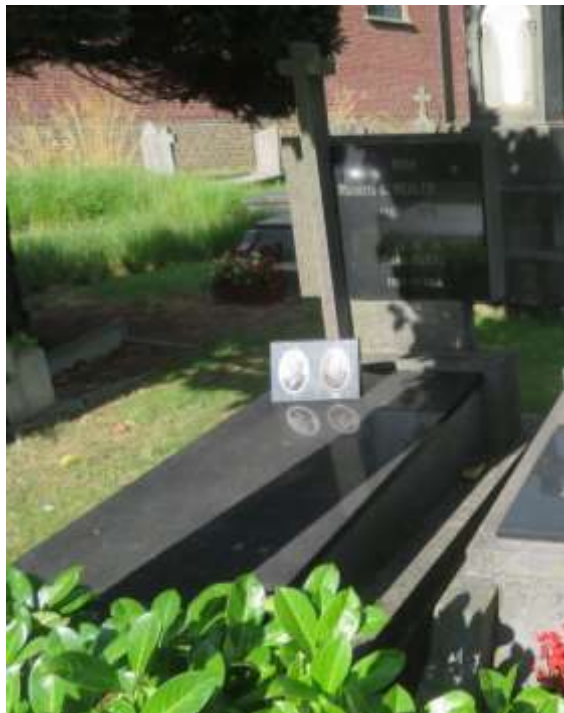
### Monument nr. 75: Rustplaats Familie Meulemeester 1966

Redelijk. Open voegen.

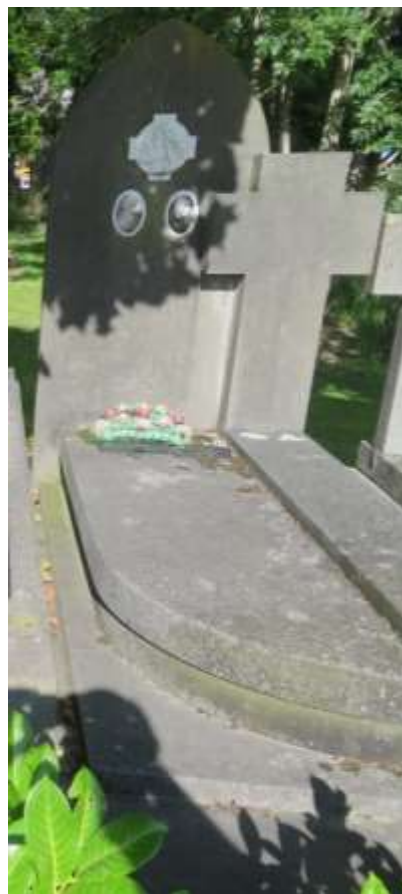
### Monument nr. 77: Rustplaats Familie Allemeersch 1953

Redelijk. Open voegen.

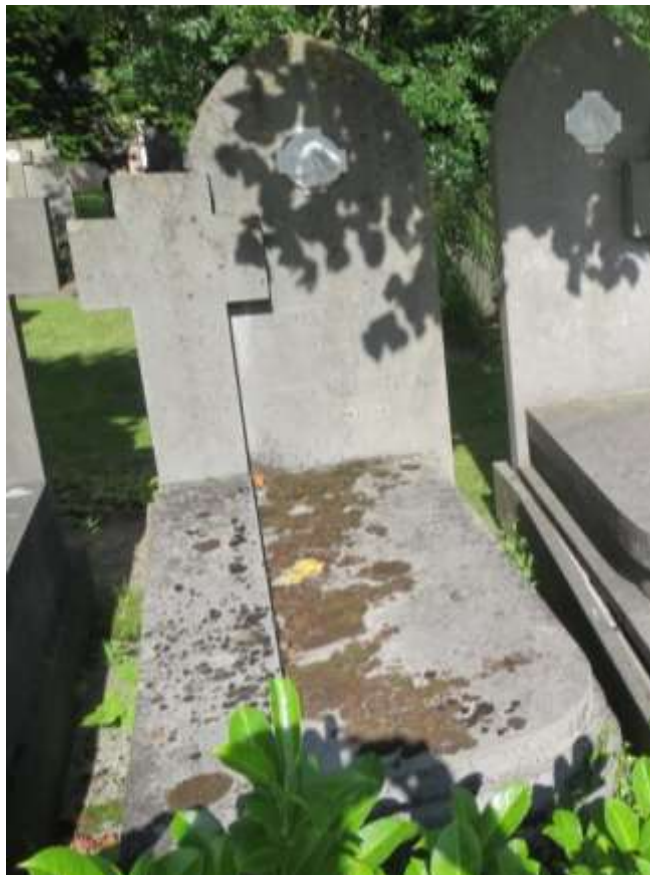
### Monument nr. 78: Rustplaats Familie Vandewalle 1951

Redelijk. Mosbegroeiing.

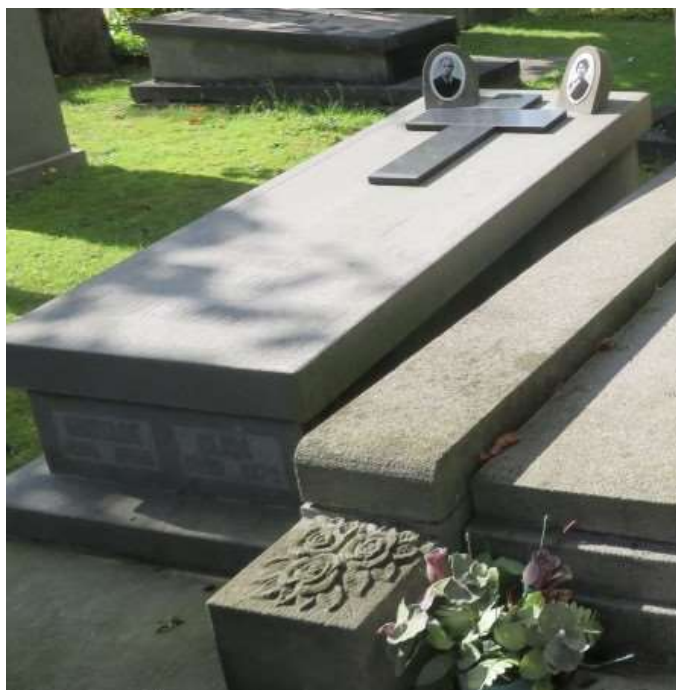
### Monument nr. 81: Rustplaats Familie Allemeersch 1968

Redelijk. Voorste deel verzakt.

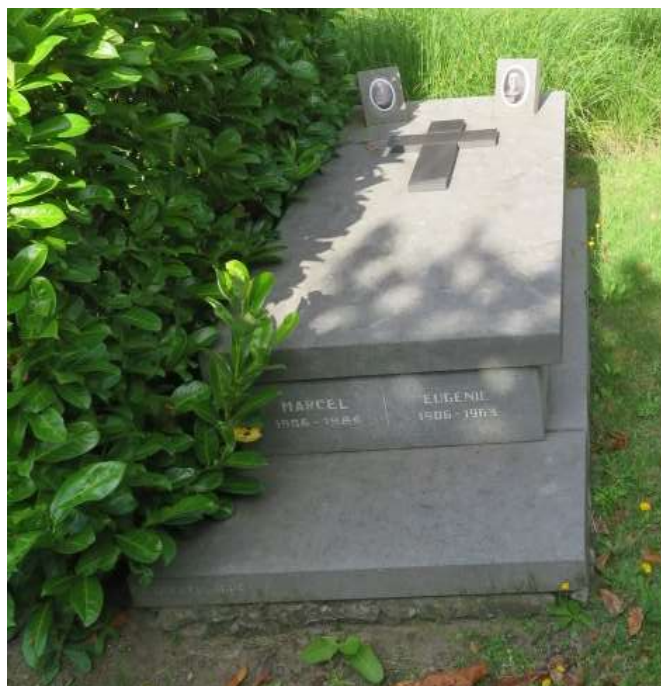
### Monument nr. 89: Rustplaats Familie Baert 1963

Redelijk. Bovenplaat gebroken.  
Open voegen.

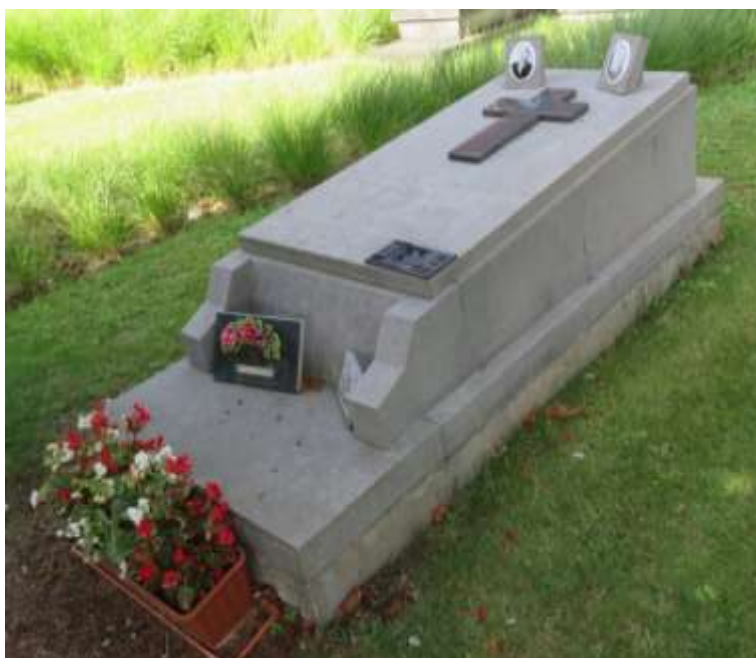
### Monument nr. 91: Rustplaats Familie Maertens 1958

Redelijk. Open voegen.  
Plint afgebrokkeld.

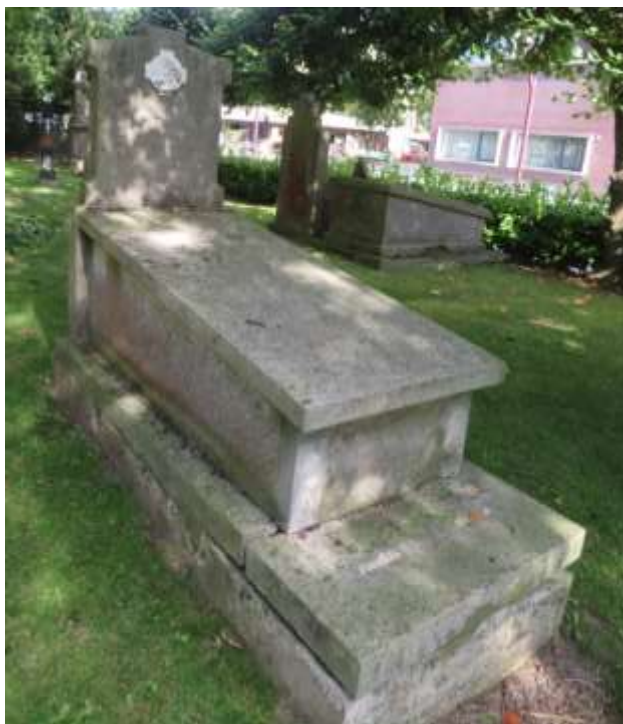
## Monument nr. 93: Rustplaats Familie Verhelst 1940

Redelijk. Open voegen. Plint uitgebrokkeld.

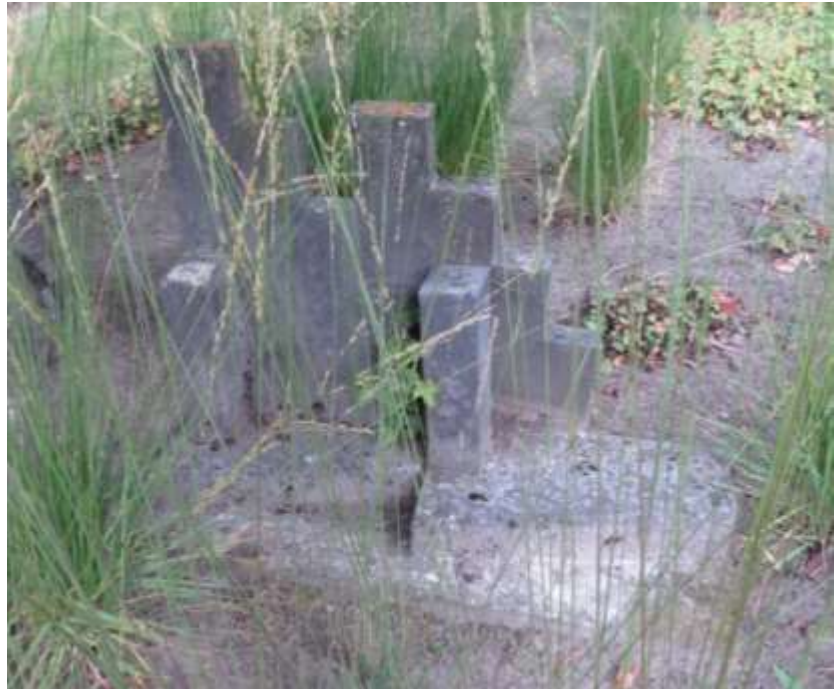
**Monumenten nrs. 94 en 95: Rustplaats Familie Deketelaere  
1930/1932**

Redelijk. Open voegen.  
Verzakte delen. Treurend  
engeltje ontbreekt.
