Gemeente Zedelgem  
**SINT-LAURENTIUSKERK**

# BEHEERSPLAN

opgemaakt door  
Hubert Davans  
architect.

mei 2022

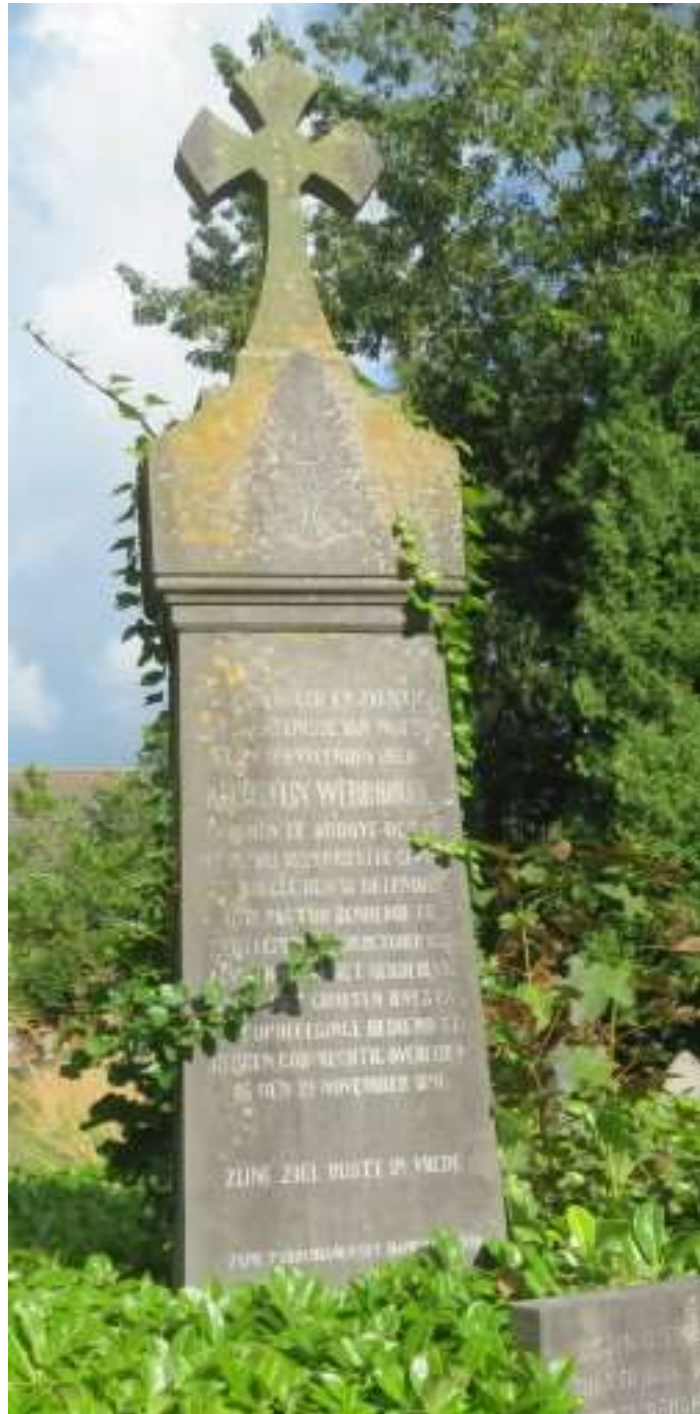
## Monument nr. 97: Rustplaats Pastoor Werbrouck 1891

Redelijk. Mosbegroeiing.

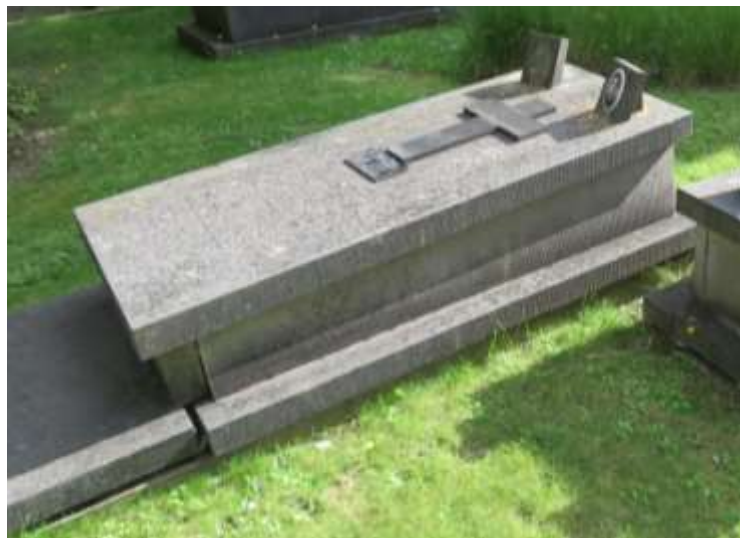
### Monument nr. 100: Rustplaats Familie Vancouillie 1963

Redelijk. Open voegen.  
Voorste deel volledig los en verschoven.

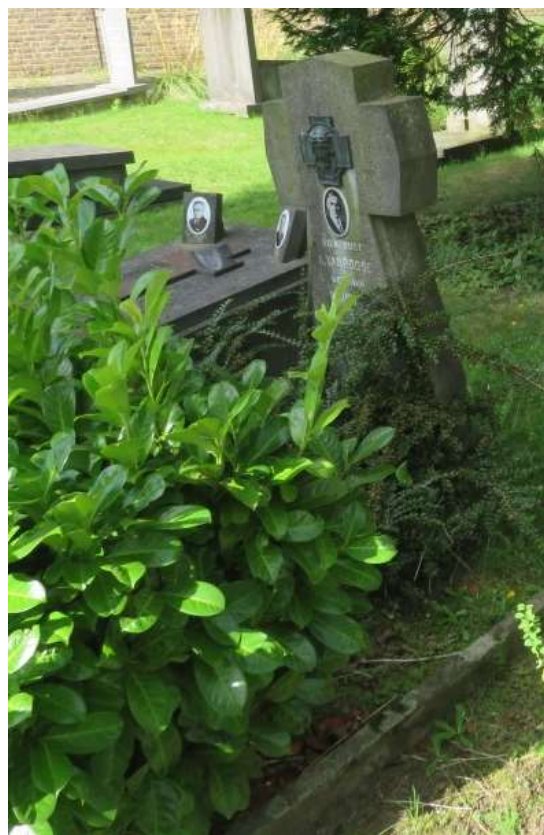
### Monument nr. 101: Rustplaats A. Vanroose 1971

Redelijk. Begroeiing.

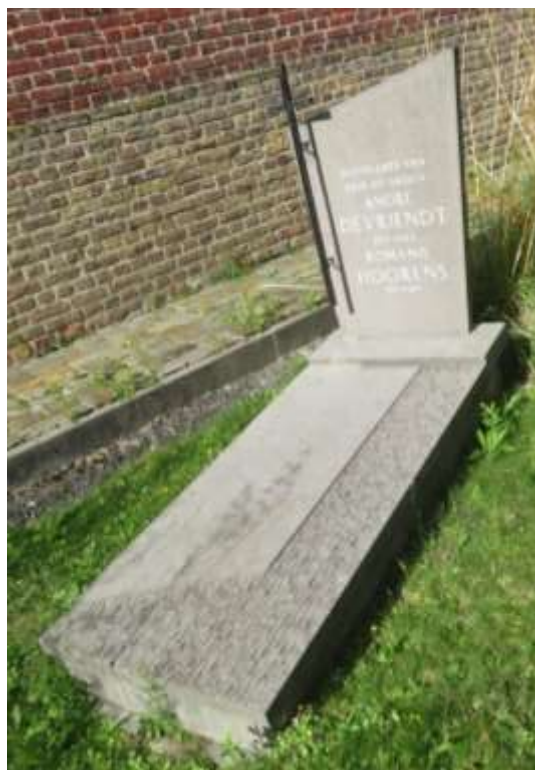
## Monument nr. 107: Rustplaats Familie A. Devriendt 1944

Redelijk. Kruis licht roestig.

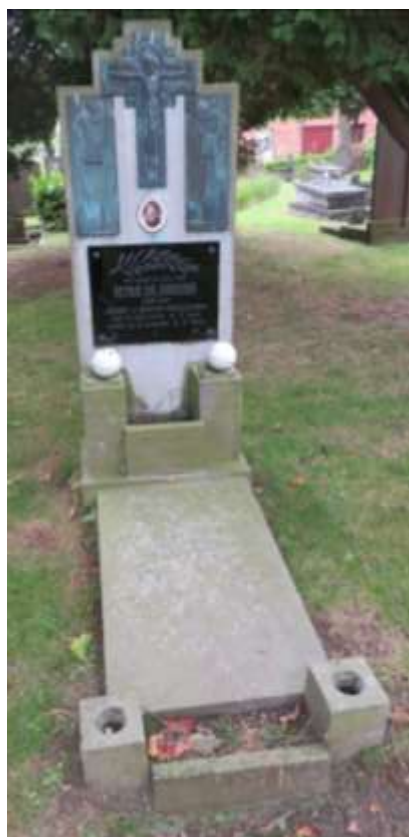
### Monument nr. 120: Rustplaats O. Degrande 1939

Redelijk. Voorste deel verzakt.

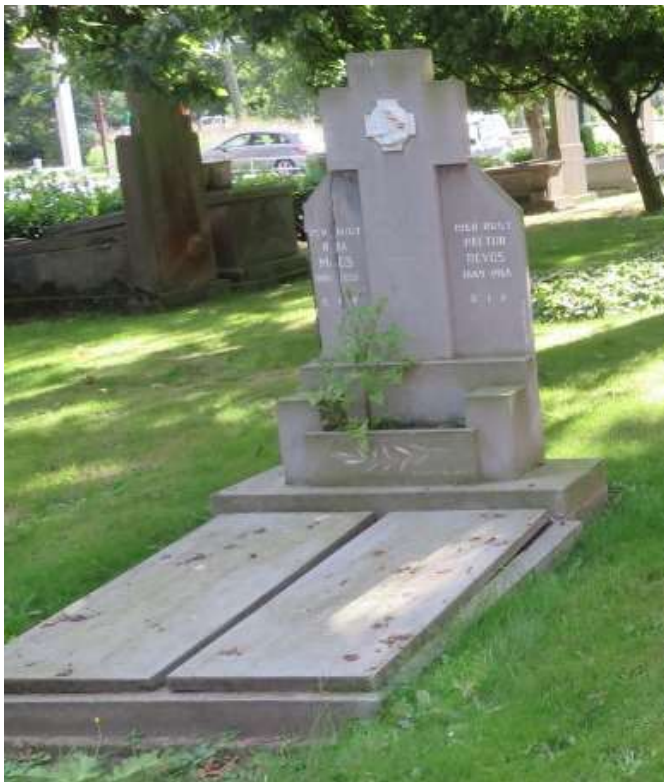
## Monument nr. 126: Rustplaats H. Devos 1965

Redelijk. Barst linker opstaand deel met blootliggende wapening op de rand. Plint rechts volledig verzakt.

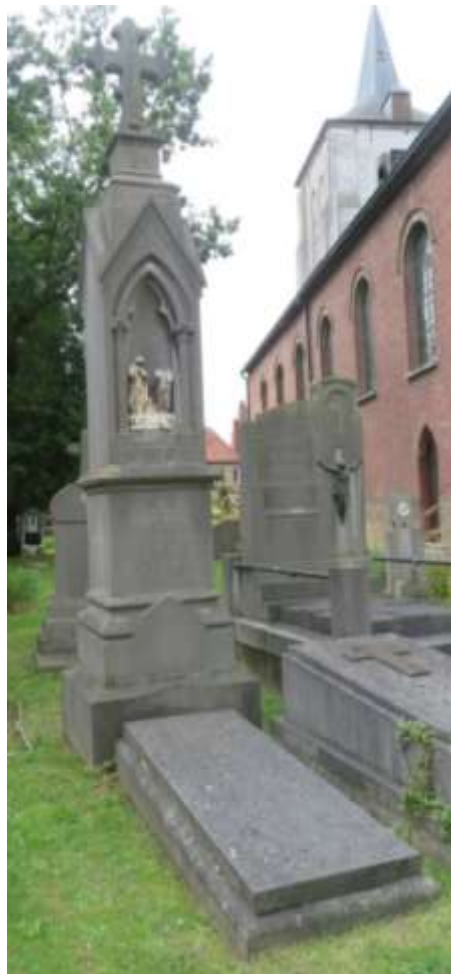
### Monument nr. 137: Rustplaats Familie J. Demeulenaere 1871

Redelijk. Eén van de figuren beschadigd (o.a.  
hoofd ontbreekt)

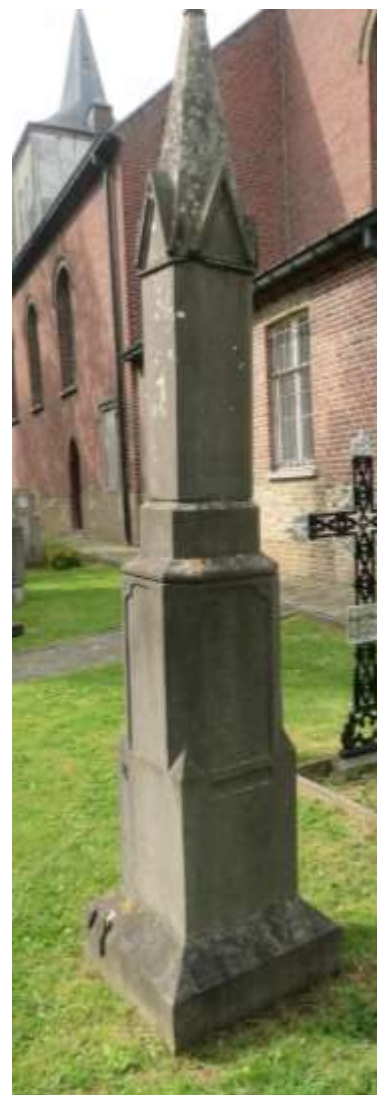
### Monument nr. 144: Rustplaats M. Haghdoren 1867

Redelijk. Open voegen.

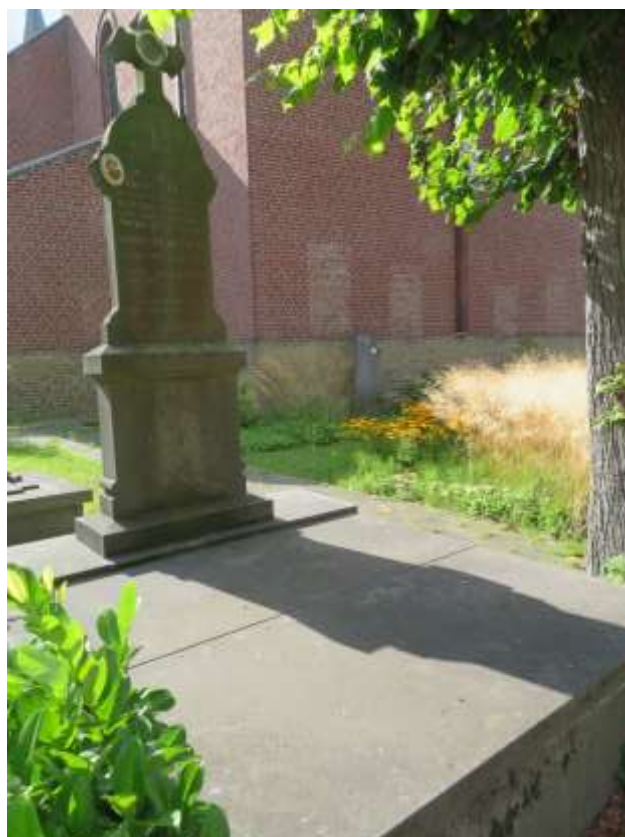
## Monument nr. 149: Rustplaats Familie Vanhoutte 1921

Redelijk. Open voegen. Porseleinen rond motief op kruis (Christushoofd?) beschadigd.

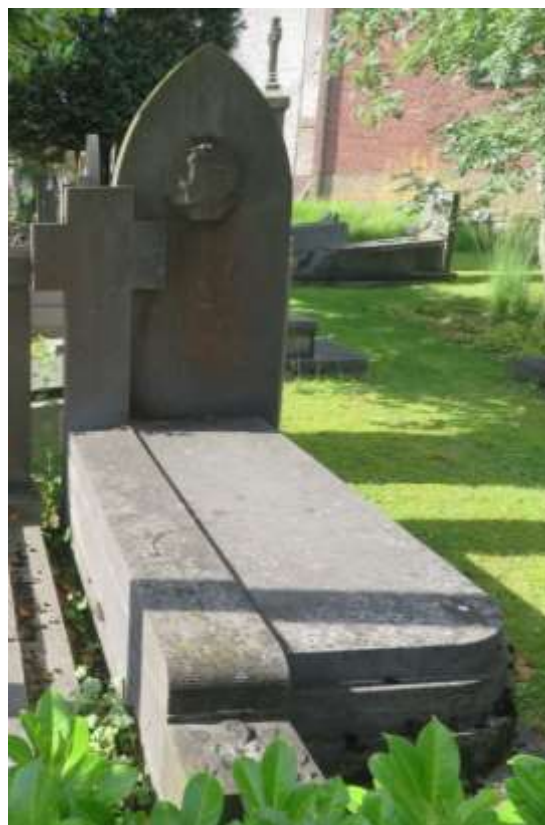
### Monument nr. 151: Rustplaats R. Van Gelder 1946

Redelijk. Open voegen.

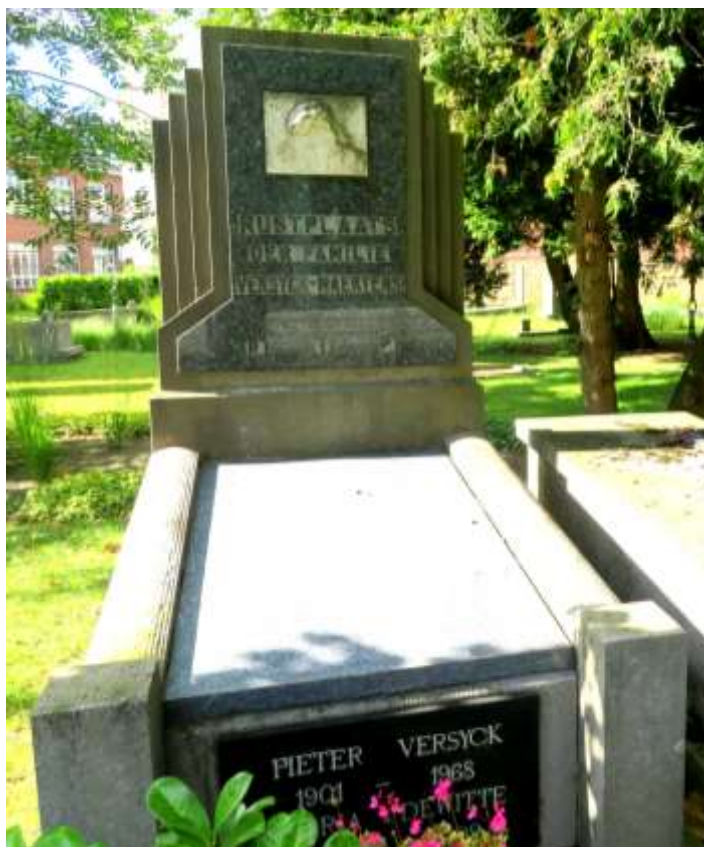
### Monument nr. 156: Rustplaats Familie Versyck 1968

Redelijk. Bovenplaat vernieuwd.

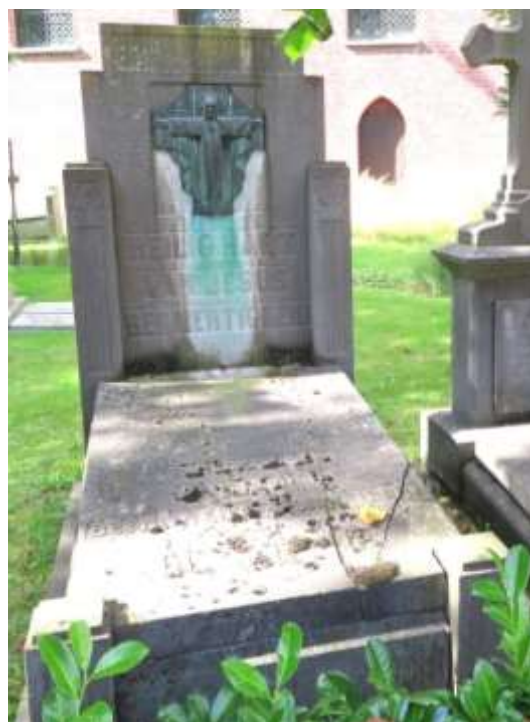
## Monument nr. 160: Rustplaats Familie Beernaert

Redelijk. Bovenplaat volledig gebarsten op verschillende plaatsen.

Achterwand vervuild door aflopend water onder koperen plaat.

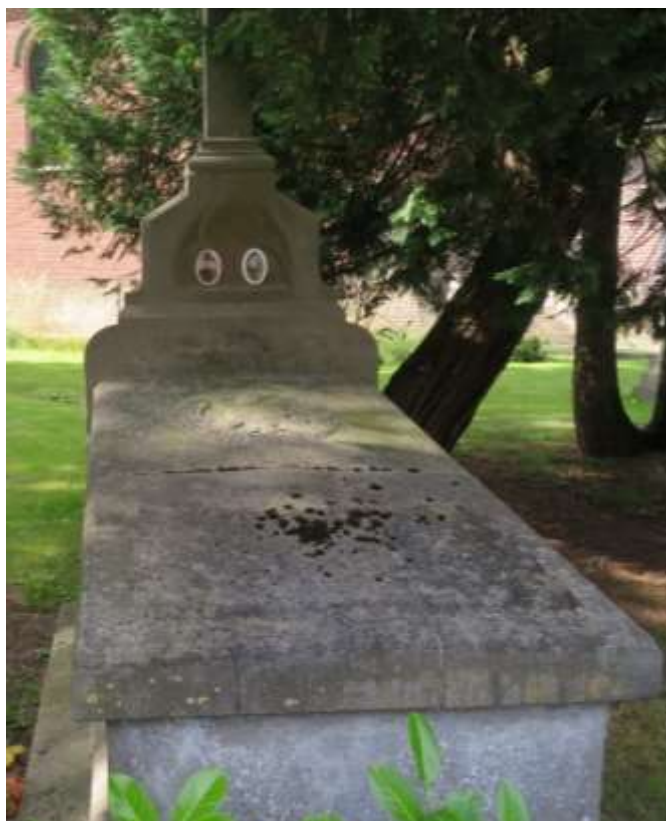
### Monument nr. 162: Rustplaats Familie Maertens

Open voegen.

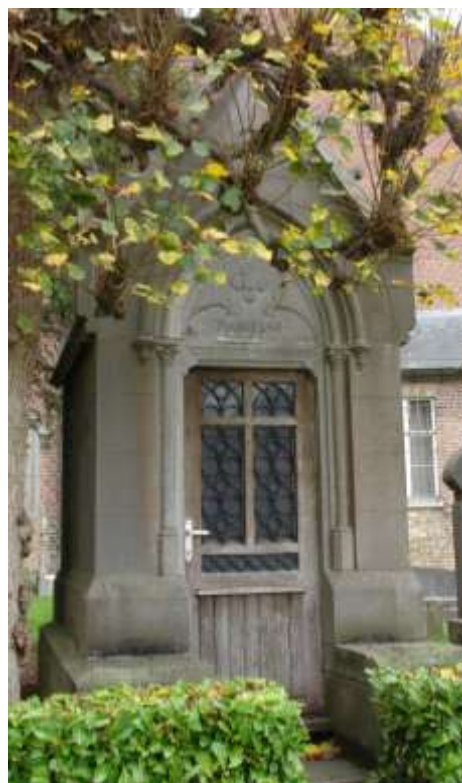
## Monument nr. 164: Rustplaats Familie Vandenbussche

Redelijk.  
Deur te herstellen en te behandelen. Kan niet open.  
Binnenin verwaarloosd. Altaar verzakt, tabernakel en kruis stuk.

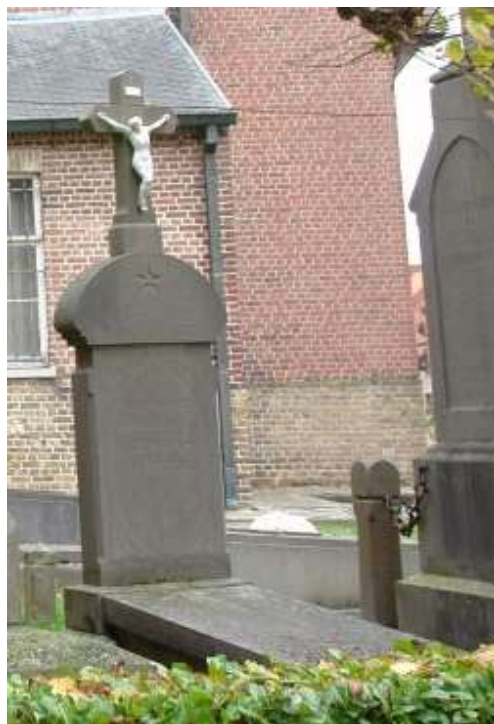
## Monument nr. 165: Rustplaats Familie Demaré

Redelijk. Mosbegroeiing.
