**SINT-LAURENTIUSKERK**

Kerkplein 5  
8020 ZEDELGEM

inspectienummer 50053/2021/B

inspectiedata 20/04/2021

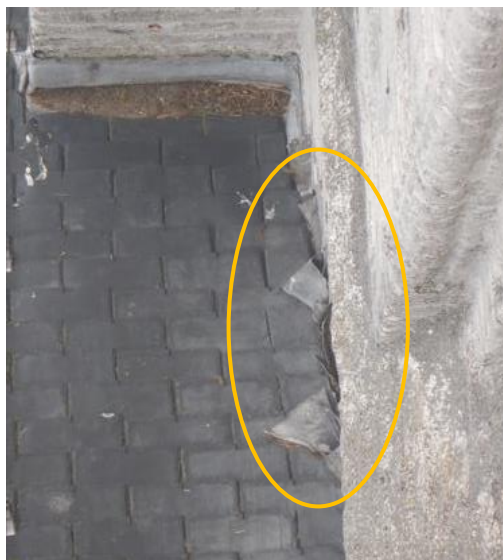
Dakvlak [18] - Lichtinval op de kapzolder ter hoogte van de aansluiting tussen het dak en de toren.

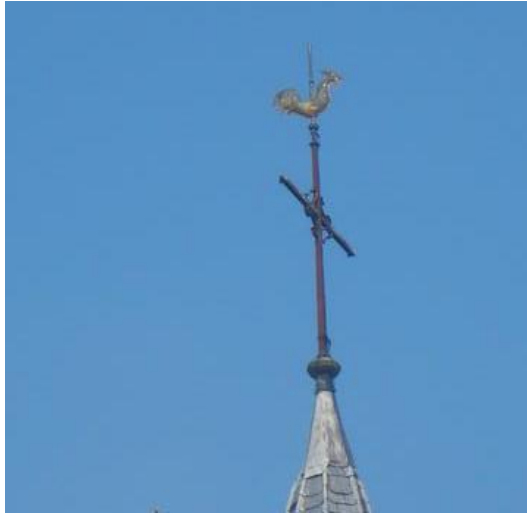
De zwarte bescherming laag is aan het afbladderen waardoor de onderlaag zichtbaar is. Mogelijks is er al een lichte roestvorming aan het optreden. Ook de vergulde windhaan is vervuild.

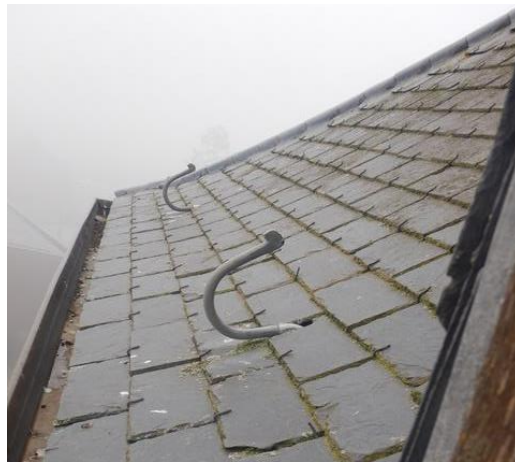
Torenspits

De ladderhaken op de torenspits en op het dakvlak [17] zijn roestvrij. De ladderhaken zijn echter niet genormeerd en mogen niet meer gebruikt worden voor persoonlijke beveiliging.

De ladderhaken op het dakvlak [18] vertonen roestvorming. Ook deze haken zijn niet genormeerd en mogen dus niet gebruikt worden om nazichten of werken uit te voeren.

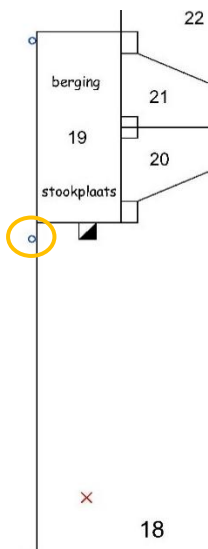
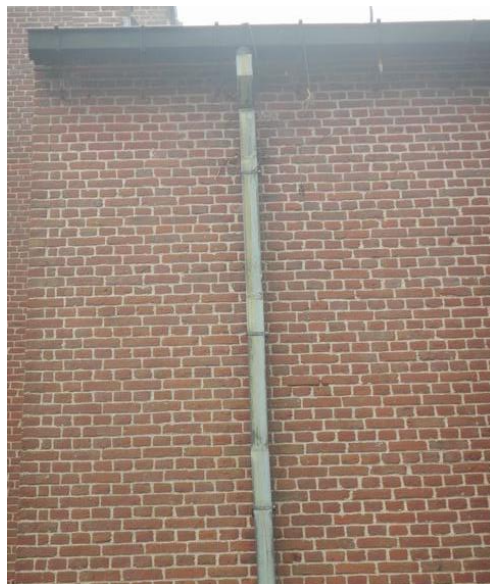
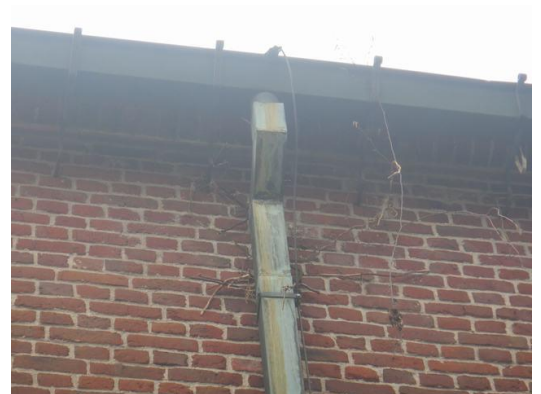
De oostelijke afvoer van dakvlak [18] vertoont sterke vochtsporen. Vermoedelijk loopt de afvoer over of heeft ze overgelopen. Rondom de afvoer en in de goot bevonden zich takken en vervuiling. We hebben deze verwijderd tijdens de inspectie.

Het tapgat en de afvoer waren niet verstopt, waardoor het om een probleem in het verleden kan gaan of een verstopping bij de riolering waardoor de afvoer bovenaan overloopt bij hevige regenval.

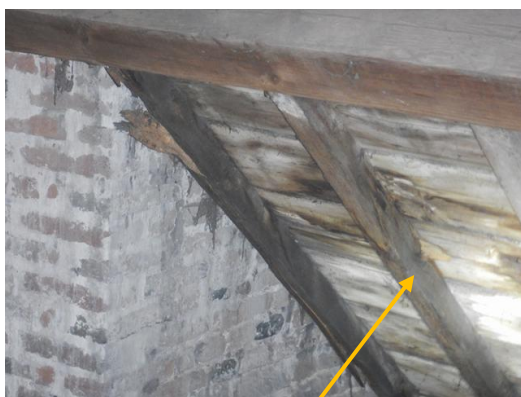
Zwamaantasting

Het tongewelf vertoont ter hoogte van (aanduiding **X**) een (oude) aantasting door de huisboktor (*hylotrupes bajulus*) en een zwamaantasting (aanduiding **Z**).  
Deze gebreken zijn hoogstwaarschijnlijk ontstaan door een slecht functionerende bovenliggende zalinggoot.

Sinds de vorige inspectie van 2012 lijkt het probleem zich niet meer verdergezet, regelmatige controle en tijdig ingrijpen is wel noodzakelijk ten gepaste tijd.

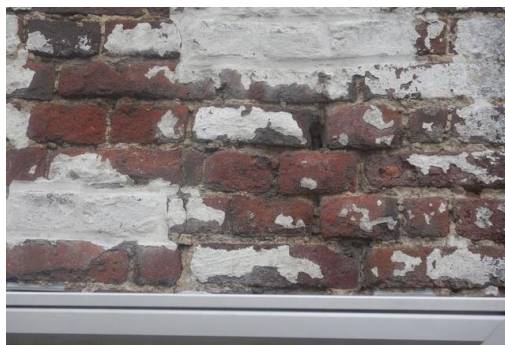
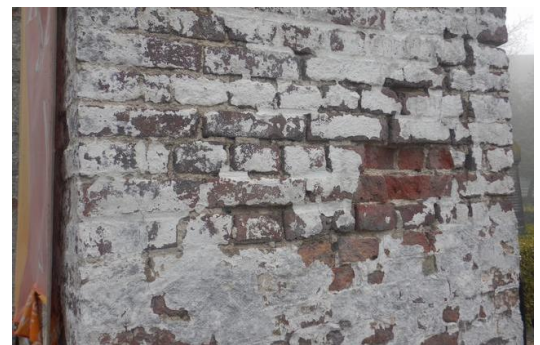
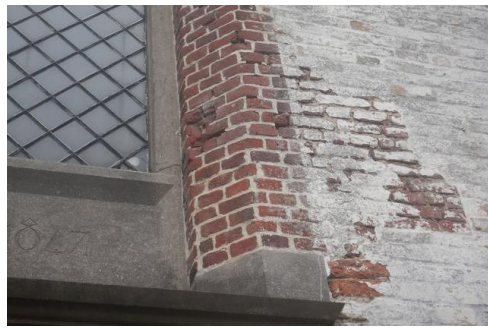
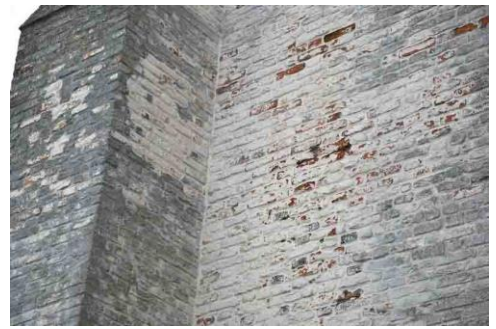
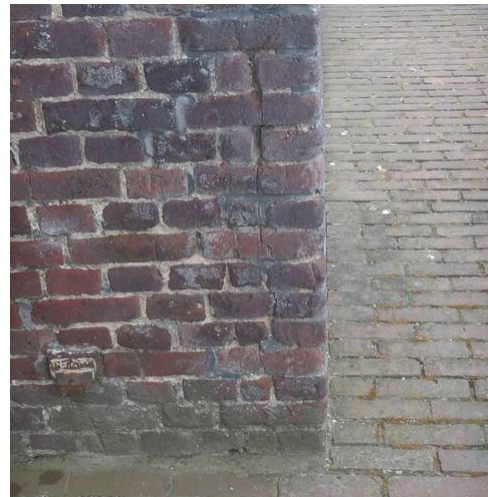
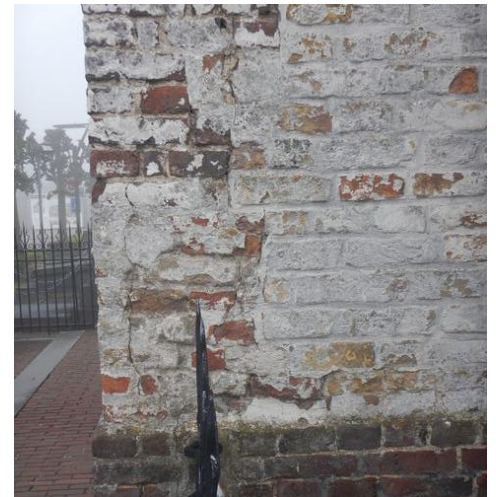
Op verschillende plaatsen is het metselwerk van de toren beschadigd. Het verfwerk van de witgeschilderde romp is sterk afgebladderd en vervuild. Regenwater loopt tussen het verfwerk en veroorzaakt vochtschade aan de bakstenen.

We zien ook op meerdere plaatsen uitgelopen voegwerk. Plaatselijk is het voegwerk diep uitgelopen.

We stelden ook enkele scheurtjes vast in het metselwerk.

| Artikel | Verkort advies | DRINGEND | 1-3 JAAR | 3-6 JAAR | > 6 JAAR |
|---|---|---|---|---|---|
| <a href="#">5.1.a.</a><br><a href="#">5.6.2.a.</a> | Het baksteenwerk van de toren is toe aan restauratie en verfonderehoud.<br><br>- De vervuilde verflaag die er nu op staat wordt beter integraal verwijderd.<br>- Afgeschilferde stenen dienen vervangen te worden en alle voegwerk dient na reiniging nagezien te worden en opnieuw opgevoegd met een aangepaste voegmortel.<br>- Eventuele scheuren worden best ook vakkundig ingenaaid.<br>- Een nieuwe verflaag (aangepast aan de situatie en in overeenstemming met het agentschap onroerend erfgoed) dient geplaatst te worden.<br><br>Combineer indien mogelijk werken (aan de galmborden, plaatsing vogelwering met polyethyleen netten, verwerken houten schrijnwerk...) op hetzelfde ogenblik. | | M | M | |

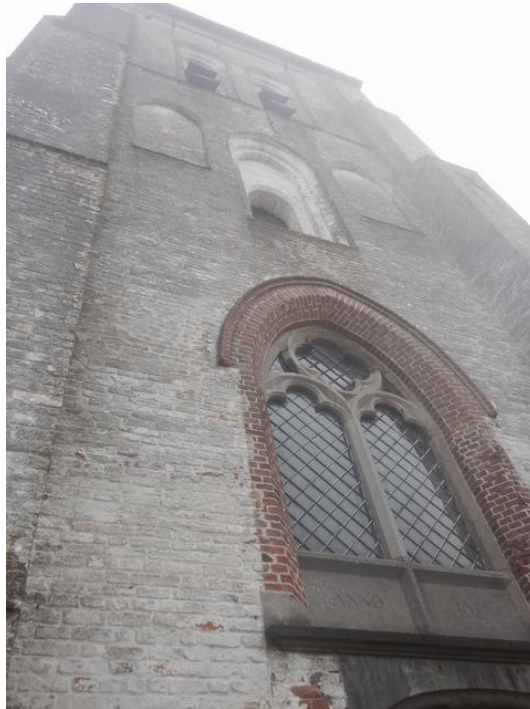
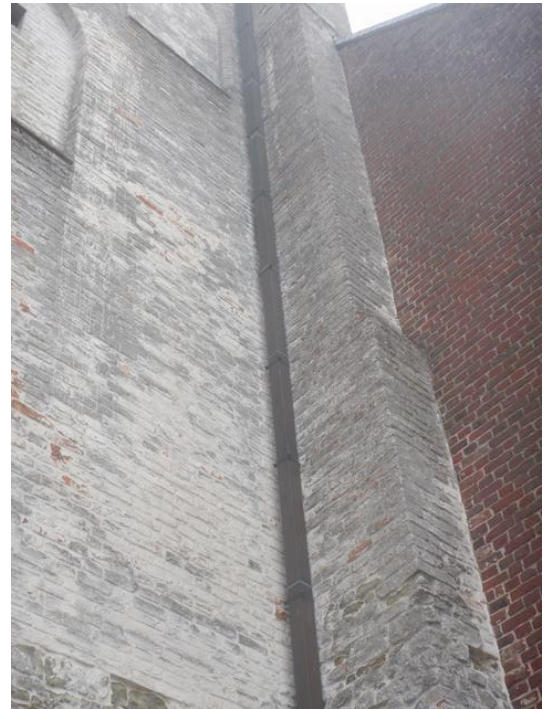
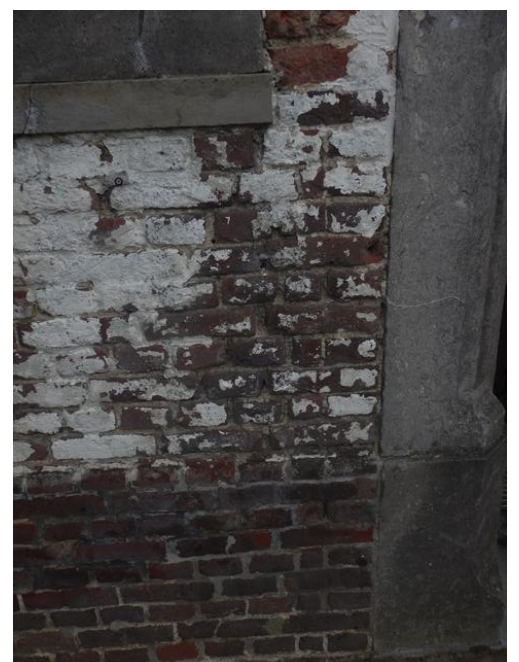
Op de meeste plaatsen schilfert de eindlaag op de torenrompen af. Op sommige gevelpartijen en op de afzaten van de steunberen is er algen- en mossengroei ontstaan. De toren is algemeen vervuilde en geeft een grauw uitzicht. De nog aanwezige eindlaag is verkleurd.

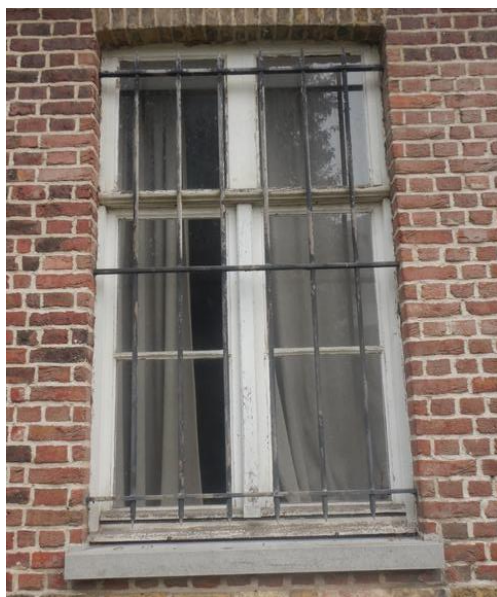
Diefijzers sacristie

De zwarte eindlaag op de diedfijzers van de sacristie en de berging bladdert.

Er is intussen ook plaatselijk een sterke roestvorming opgetreden. Aangezien de roestvorming zich beperkt doorzet is de degradatie op deze plaatsen snel in uitvoering.

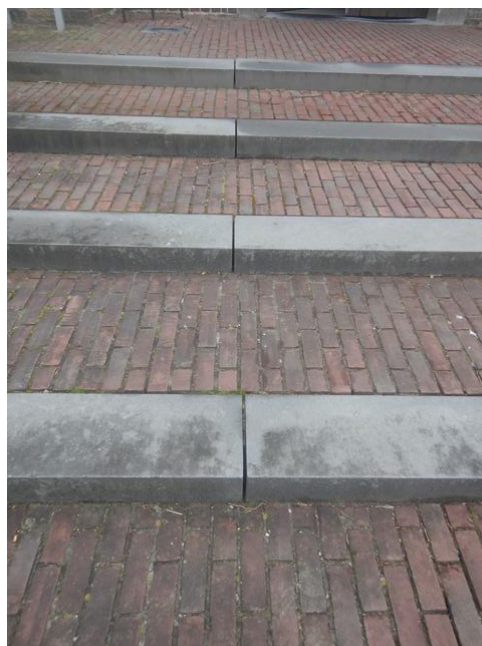
Het voegwerk tussen de blauwe hardsteenblokken is volledig verdwenen. Ook tussen de kops geplaatste keramische bakstenen is plaatselijk voegwerk uitgeloofd. We zien ook op één plaats een barst in een blauwe hardsteen trede.

| <a href="#">5.9.a.</a> | Voeg het uitgelooagd voegwerk tussen de blauwsteen traptreden en de keramische klinkers terug op bij de buitentrap aan het inkomportaal. | | R | R | |

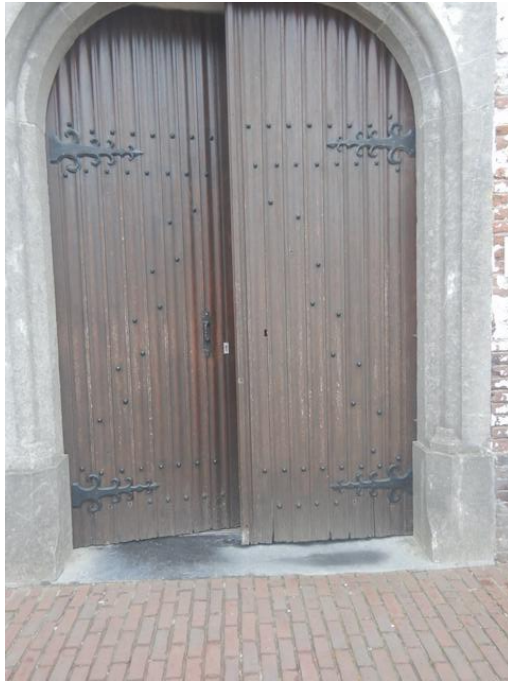
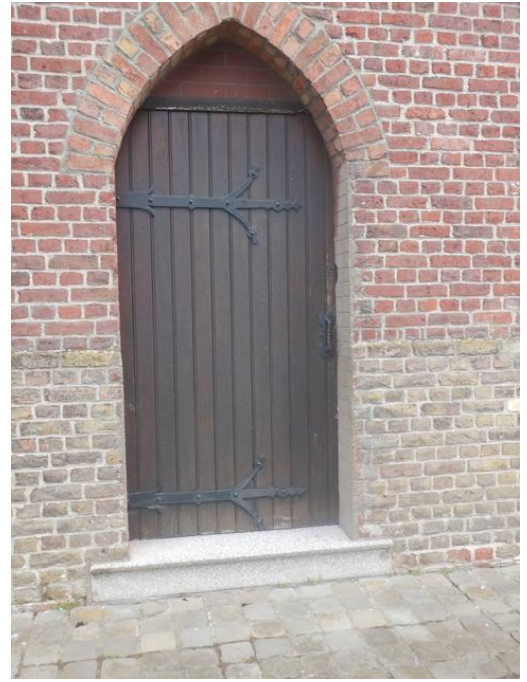
De grote inkompoort aan de westgevel van de toren begint tekenen te vertonen van verschralling van het verfwerk.

Bij het zijpoortje aan de zuidgevel (paradijspoort) begint onderaan ook een lichte ververing op te treden.

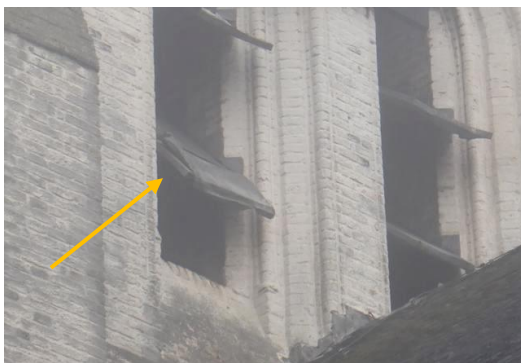
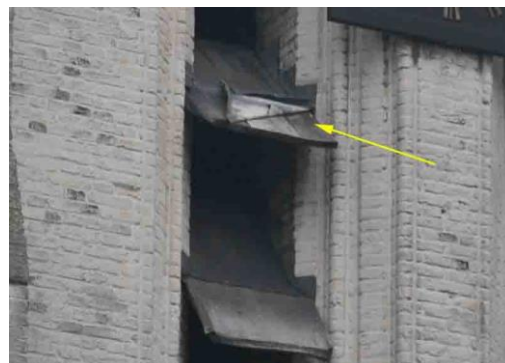
#### Oostgevel toren

Er komen looddelen los aan het zuidelijke galmgat van de oostgevel.  
De nagelingen puilen uit en sommige loodaansluitingen scheuren.

| Artikel | Verkort advies | DRINGEND | 1-3 JAAR | 3-6 JAAR | > 6 JAAR |
|---|---|---|---|---|---|
| <a href="#">5.13.a.</a> | Het losgekomen lood op de galmborden van het zuidelijke galmgat bij de oostgevel van de toren dient terug vastgelegd te worden of vervangen indien nodig. | | M | | |

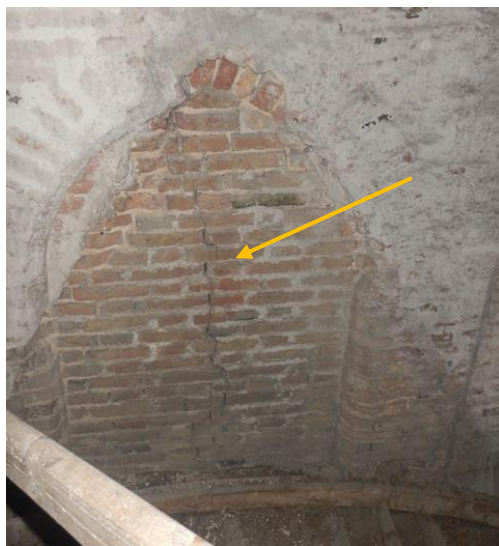
##### Oostgevel Toren

Er zit een barst in het met baksteen gemetseld boogveld van de blinde spitsboognis van de toren aan de oostelijke zijde op de zolder van het schip. De scheur lijkt gestabiliseerd.

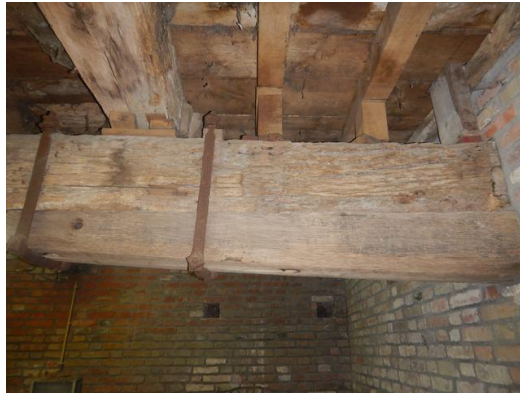
Moerbalk toren – onder klokkenzolder

We zien structureel geen ernstige problemen aan de structuren van de vloeren of zolderingen. De plankenvloer van de klokkenzolder rust op een moerbalk die sterke verwerking vertoont, maar deze is gesteund door een in de muur verwerkte balk. De vloer is ook opgespied. Ook de met bakstenen opgevulde vloer op het tussenverdiep van de toren vertoont wat inzakkingen, maar zonder ernstige gevolgen.

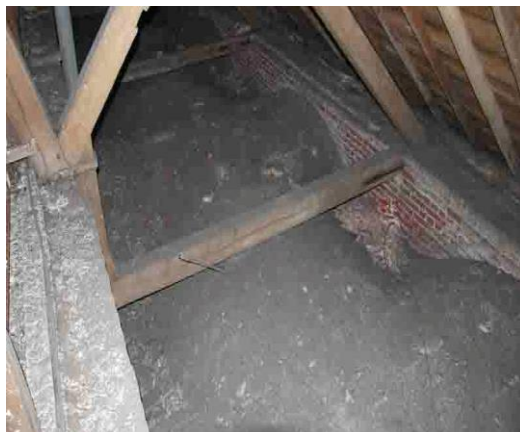
De gemetselde kruisgewelven in baksteen vertonen op verschillende plaatsen, zowel in de linker-als in de rechterbeuk barsten in de kruisingen. Door de overvloedige aanwezigheid van stof en ander vuil is dit probleem gemaskeerd en daardoor voor de betreder zeer gevaarlijk. Zonder persoonlijke beveiliging worden de gewelven beter niet betreden.

| <a href="#">6.1.3.a.</a> | Reinig de gewelven van de zijbeuken door industrieel stofzuigen. Op deze manier zal een duidelijk zicht op de scheuren in de gewelven ontstaan.<br>Betreed de gewelven niet zonder persoonlijke beveiliging!<br>Plaats in een budgettaire gunstige periode loopbruggen bij deze gewelven. | | | | R |

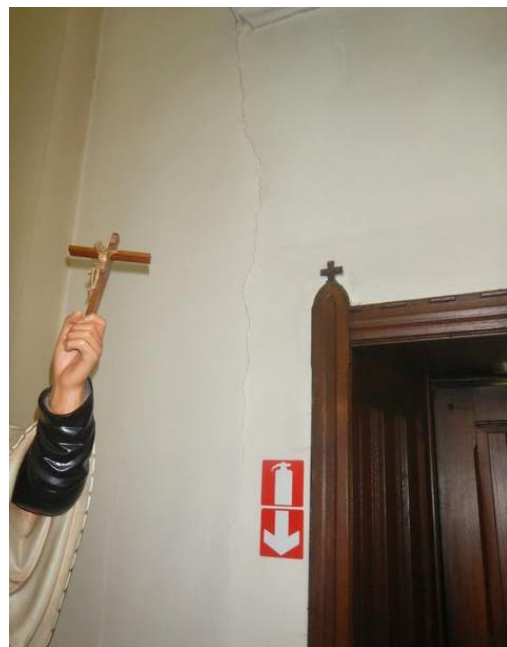
De bepleistering, tasset afwerking en het schilderwerk is algemeen in redelijke staat. Op meerdere plaatsen zien we enkele zettingsscheuren. Algemeen is de afwerking licht vervuild.

Zettingsscheur

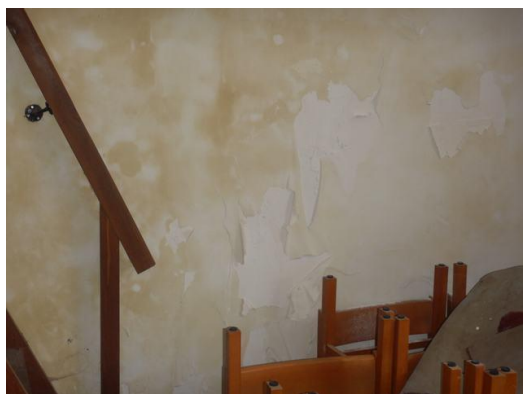
Zuidelijke muur

Op de ribben ter hoogte van de verdiepingsvloer van de toren achter het doksaal zijn er vochtsporen met bladderende verf zichtbaar.

Vermoedelijk wordt de schade veroorzaakt door doorslaand vocht via de gekwetste uitwendige eindlaag van de toren.

De afwerkingslaag die niet vochtdoorlatend is uitgevoerd valt weg bij deze muren en op het plafond.

| <a href="#">6.2.1.a.</a> | De ruimte op de verdiepingsvloer van de toren ter hoogte van het doksaal is toe aan opfrisbeurt.<br>Uitgevallen pleisterwerk dient hernomen te worden. Ook het verfwerk dient vernieuwd te worden. Deze werken hebben maar zin na de restauratie van de toren zodat geen doorslaand vocht meer door de muren kan dringen. | | | | R |

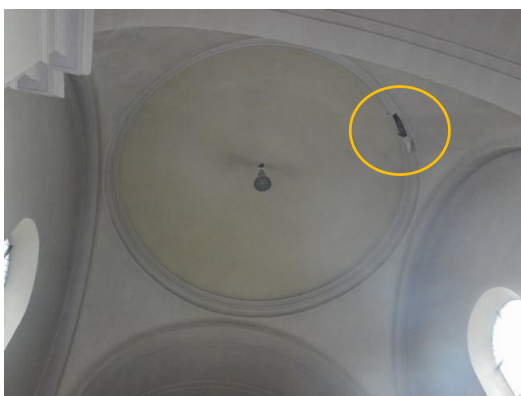
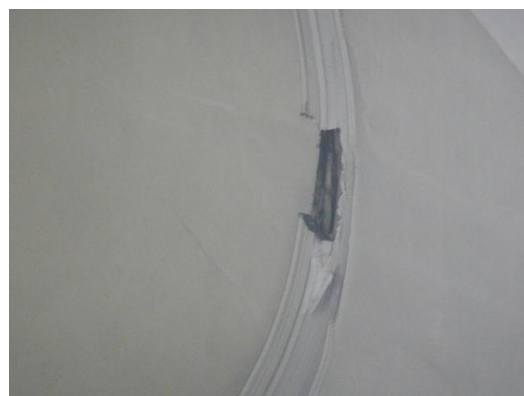
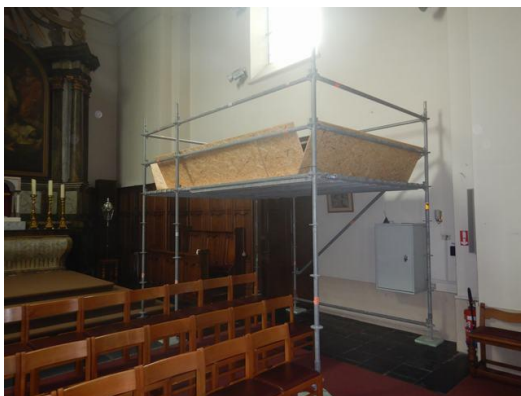
Het is onduidelijk wat de oorzaak hiervan is. Vermoedelijk heeft de bevestiging (met nageltjes) het door vermoeidheid (roestvorming nagels?) opgegeven.

In afwachting van een vakkundig herstel is veiligheidshalve een stelling geplaatst met opvangbak in osb om eventuele extra uitvallende delen op te kunnen vangen.

| Artikel | Verkort advies | DRINGEND | 1-3 JAAR | 3-6 JAAR | > 6 JAAR |
|---|---|---|---|---|---|
| <a href="#">6.2.2.a.</a> | De houten omlijsting van de koepel boven het koor is beschadigd. Een controle van de volledige omlijsting is aangewezen. Hierna kan overgegaan worden tot een herstelling van het uitgevallen stuk.<br>Nieuwe verfwerken aan de koepel of een plaatselijke verfbeurt is vervolgens nodig. | | M | | |

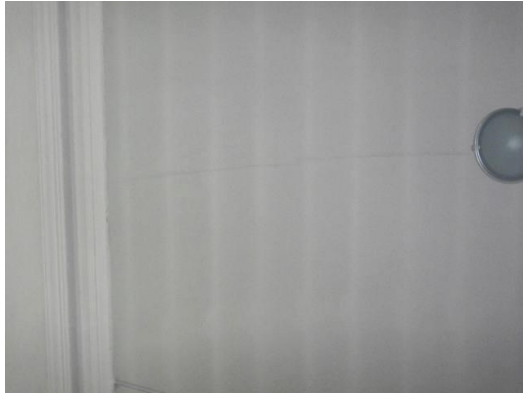
##### Koepelgewelf schip – dakvlak [17/18]

In de afwerkingslaag zijn enkele scheuren merkbaar.  
De krimpscheuren doen zich voor in het tasso behangpapier.

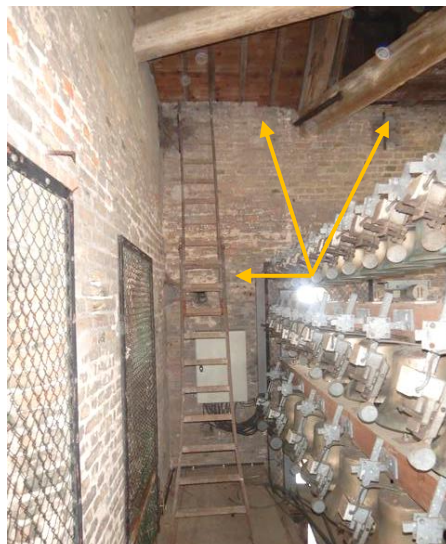
Om de dakkapel in de oostgevel van de toren te bereiken moet er via een oude houten ladder op de loopbrug van de beiaard en een onveilige passage over de bakstenen torenmuur geklommen worden.

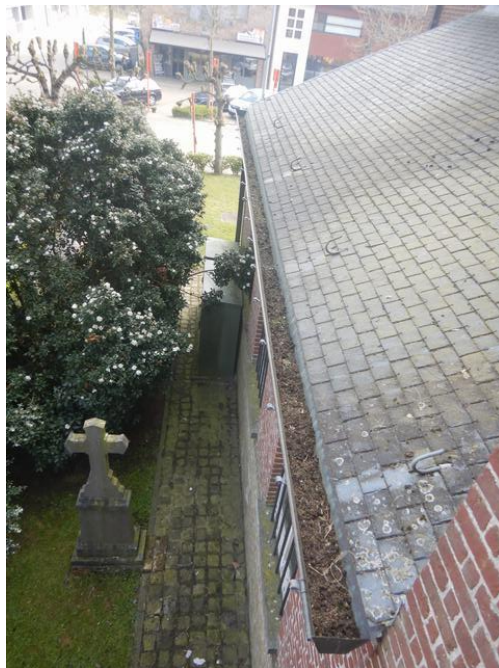
De goot boven de berging/stookruimte [dakvlak 19] ligt vol met boomaafval en is al enige tijd niet meer gereinigd.

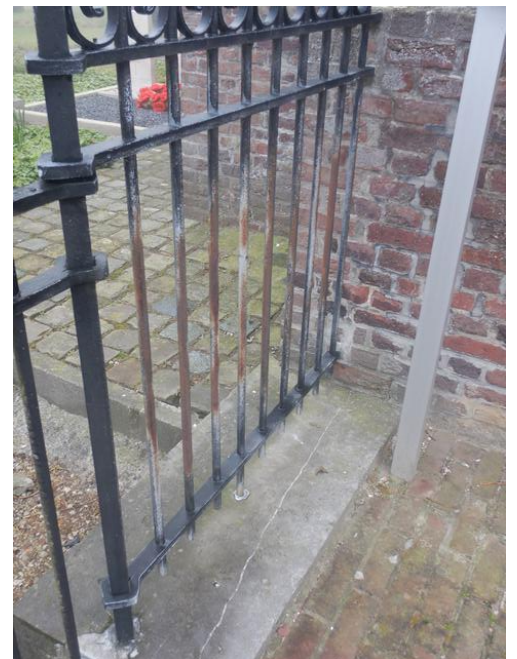
Het zwarte verfwerk op het hekwerk is op meerdere plaatsen (vooral bij de spijlen) weg. Roestvorming zet zich door.
