**Monumentenwacht West-Vlaanderen v.z.w.**

INSPECTIENUMMER : W-61/50053/2005/I

OBJECT : Sint-Laurentiuskerk

LIGGING : Straat + nr. : Kerkplein  
Gemeente/Stad 8210 ZEDELGEM

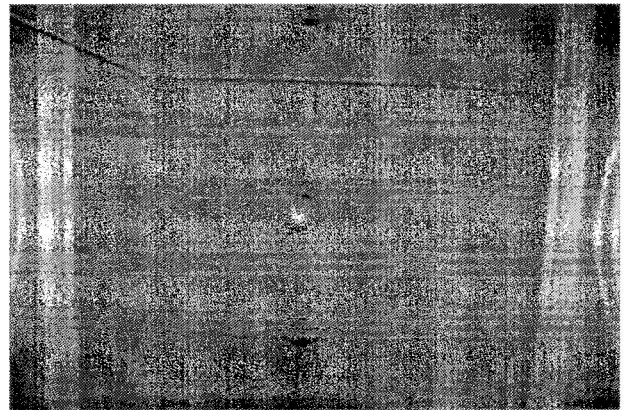
#### 1.2.1. Pleister- en stucwerken

De gewelven van de kerk zijn vervuild met stof en roet en vertonen thermoforese (stofdeeltjes hebben de neiging om zich vast te zetten op koudere delen. Daardoor tekenen balken zich af omdat het op deze plaatsen warmer is). In de kerk worden constant kaarsen gebrand (noveen en altaarkaarsen).

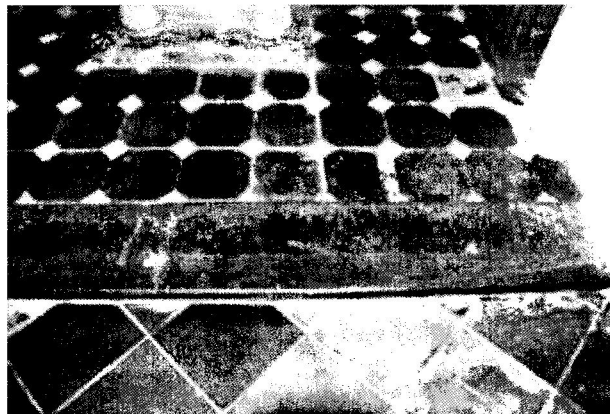
1.4.2. Dorpel doopkapel

De dorpel van de doopkapel is helemaal verzakt en wordt best herlegd. Let wel herleggen, niet vervangen!

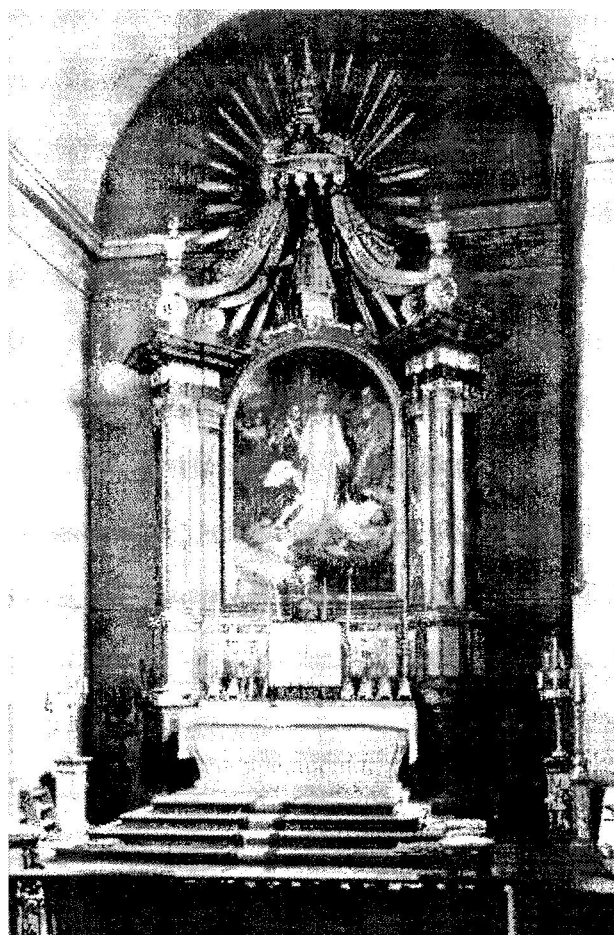
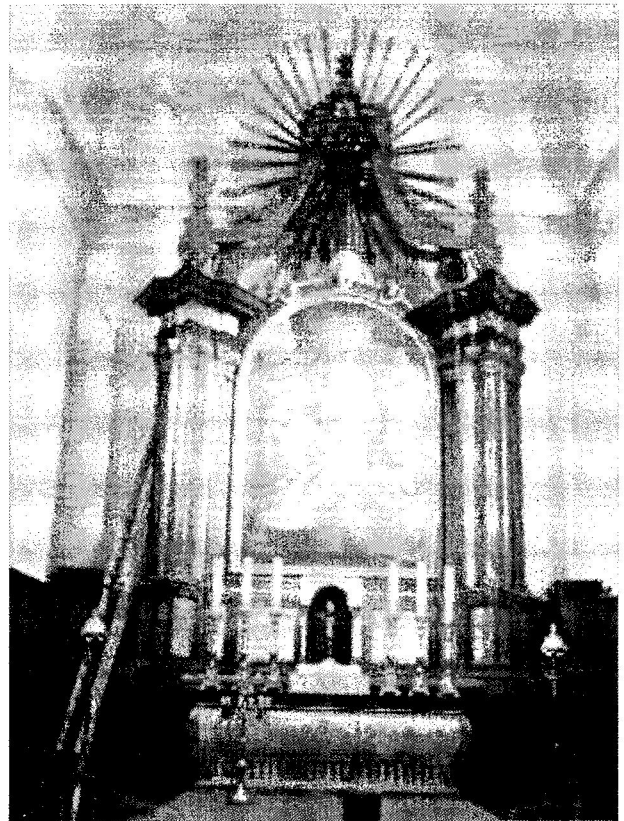
#### 2.1.1. Hoofdaltaar A32630

Het betreft een barok portiekaltaar. Voor het altaar ligt een houten gemarmerde aantrede die bedekt is met vast tapijt zodat de toestand van het hout niet te controleren is. Voor het portiekaltaar staat een scheepsaltaar. Dit altaarblok is beschilderd met een marmerimitatie. De beschildering stuwt op ter hoogte van de plint. De linker zijkant is aangetast door actieve kleine klopkever. Het altaar is afgedekt met een blauw hardstenen blad dat in het midden is gebarsten (onder het ciborium). Op het scheepsaltaar staat in het midden een ciborium die er vrij recent uitziet (dit deel van het altaar werd niet geïnspecteerd). Op een foto (nummer B145352 van het Koninklijk Instituut van het Kunstpatrimonium) uit 1953 is een ander ciborium te zien.

Laat een houtrestaurateur de losse delen van het altaar vastzetten en de lossende polychromie fixeren. Laat het beeld “Laurentius” degelijk vastzetten.

Laat hem ook de actieve insectenvraat behandelen en de constructie beoordelen op zijn stevigheid.

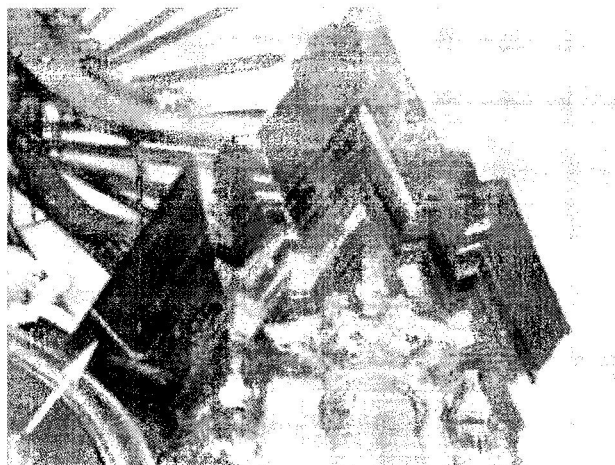
Op 3 meter van het altaar zit een uitblaasrooster.  
De uitblaastemperatuur werd door de Monumentenwacht  
gemeten en bedroeg ongeveer 64° wat veel te heet is.  
Het geheel is opgetrokken uit hout met een gemetst  
gedeelte achteraan.  
Het geheel is erg verzakt. De kroonlijst is erg aan het  
verzakken en aan het uiteenvallen. Er ontbreken reeds  
delen hout.

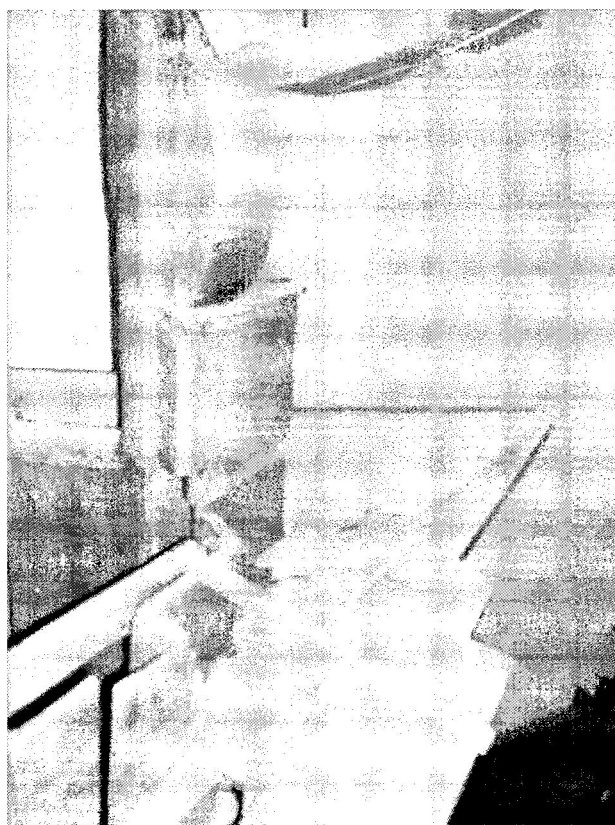
De gebrekkige fixatie van sommige onderdelen en of het losraken ervan is ook de oorzaak van de onstabiliteit van de kroonlijst. Op de bovenkant van het altaar liggen stof, gruis, verfbidders en restjes glasvezelgaas (muurbedekking).

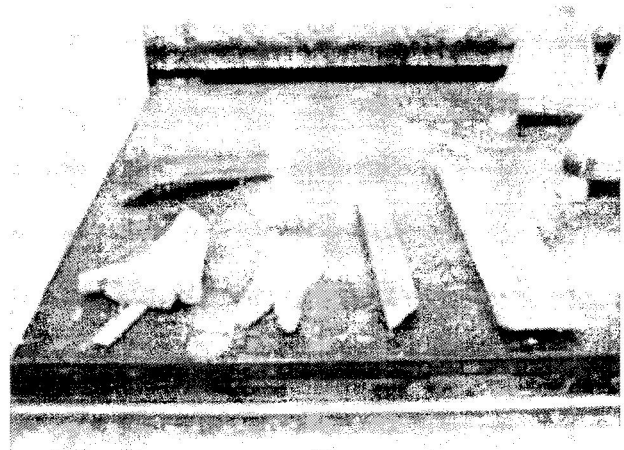
Een tweetal loszittende delen van de lijst werden verwijderd om het risico op vallen uit te sluiten. Bovenop de kroonlijst lagen afgevallen delen van guirlandes.

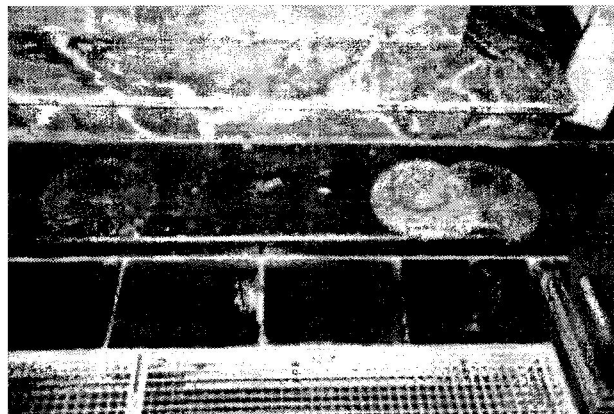
Het altaar staat in de noordelijke zijbeuk op een verhoog van natuurstenen tegels met een blauwe hardstenen trede. Deze trede is beschadigd door vochtkringen afkomstig van bloempotten die gelekt hebben.

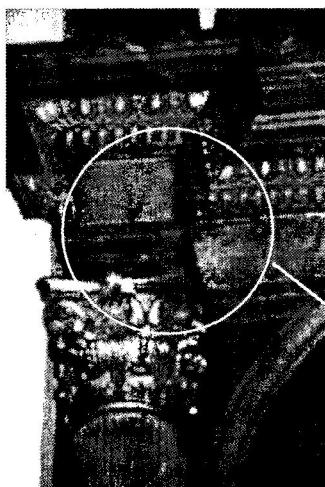
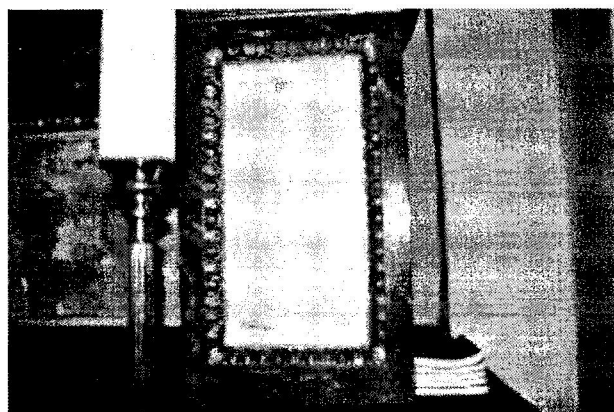
Het geheel werd echter overschilderd met een grijze verf en de schuimkamornamenten met bronsverf (goudverf).

Dit is jammer want de grijze verf heeft een satijnaspect die de originele verflaag nooit kan gehad hebben en bronsverf is van een inferieure kwaliteit en oxideert.

Het resultaat ziet er absoluut niet uit als een echte vergulding.

De predalla werden "gerestaureerd" met plastieken imitatiemarmerfolie!

Dit is niet de manier hoe men met een 17<sup>e</sup> eeuwse altaar omgaat! De polychromie onder de folie stuwt op. Het zal dus moeilijk zijn om de folie te verwijderen zonder de polychromie nog verder te beschadigen.

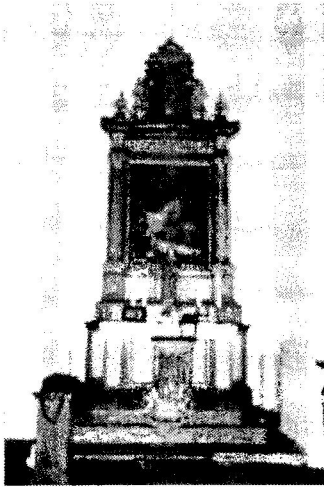
## 2.1.3. Laurentius altaar

Het altaar staat in de zuidelijke zijbeuk op een estrade van natuurstenen tegels met een blauwe hardstenen trede. Deze trede is verweerd door vocht. Voor het gepolychromeerde altaar ligt een houten gemarmerd verhoog met 2 treden. Het portiekaltaar heeft een houten altaarblok met een geschilderd antependium voorstellende de pelikaan die zijn jongen voedt. Het schilderij vertoont een kleine lacune met licht verfverlies tot op de preparatielaag. Het altaarblad is van zwart geschilderd hout. De kaarsenbank is eveneens zwart geschilderd. Tot op deze hoogte bevindt de polychromie zich in een redelijke staat.

Laat een restaurateur het O.-L.-Vrouw altaar en het Laurentiusaltaar restaureren als volgt:

- laat eventueel een kleuronderzoek uitvoeren op het tabernakel en de met bronsverf geschilderde schuimkanornamenten en breng deze weer in hun oorspronkelijke polychromie.
- verwijder de plasticfolie van de predalla en fixeer de onderliggende polychromie.
- fixeer en herstel de opstuwende verfschollen.
- ontstof en reinig het altaar.
- reinig ook de ruimten achter en onder de altaren.

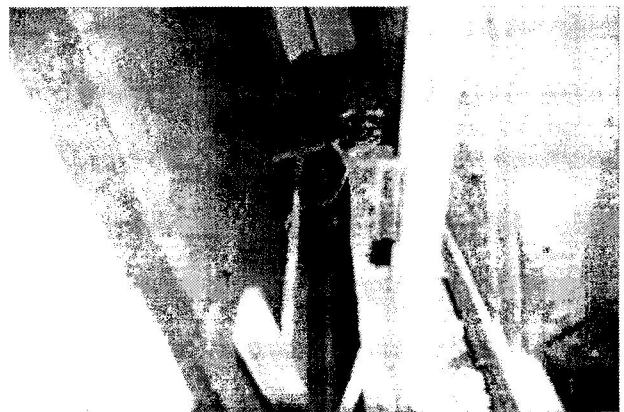
Op de predalla werden pvc folie met marmermotief gekleefd in een poging om de marmer te herstellen. De originele polychromie onder de folie is vrij onstabiel. De folie zomaar aftrekken zal enorme schade veroorzaken aan de polychromie. Een 17<sup>de</sup> eeuw altaar beplakken met een ordinaire folie die bovendien schade zal veroorzaken getuigt van weinig inzicht in restauratietechnieken. Het portiek met zuilen opbouw en fronton met expositie nis bevindt zich in een behouden staat. Het altaarschilderij wordt besproken onder de rubriek: Schilderijen (Doek). Het altaar staat op zo'n 30 cm van de muur. Achter en onder het altaar liggen een massa stof vuil, puin en afval.

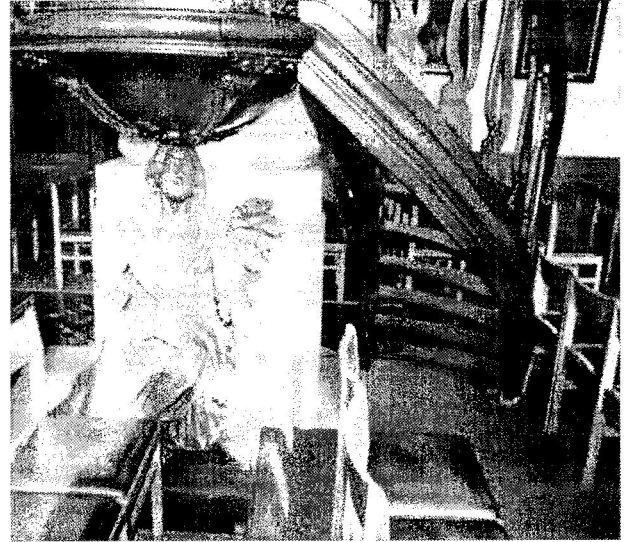
## 2.6. Preekstoel

De preekstoel die gemaakt is van eikenhout bevindt zich in een goede staat. Het beeld dat de kuip draagt werd overschilderd en vertoont wat sporen van mechanische beschadigingen. De kerkstoelen staan erg dicht tegen het beeld vermoedelijk is dit de oorzaak van de schade.

Plaats de kerkstoelen niet te dicht bij de preekstoel om verdere stootschade te vermijden

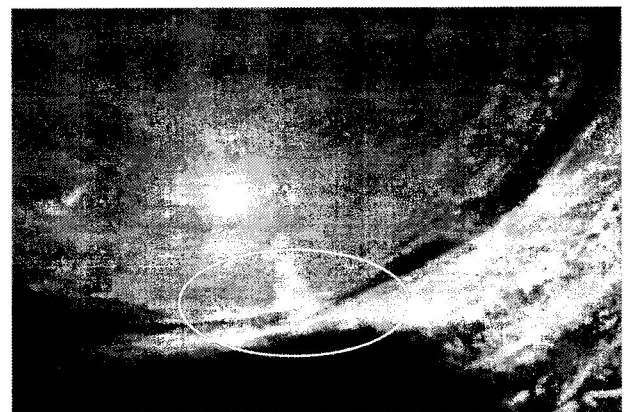
## 2.9. Doopvont

De 12<sup>e</sup> eeuwse doopvont staat in de doopkapel achterin de kerk.  
Het geheel werd gemaakt van Doornikse kalksteen.  
De doopvont vertoont sporen van mechanische schade maar verkeert in een goede staat.  
In het bekken stond er water. In het bekken zit er een loden kuip maar het is niet zeker of deze lekt of niet.  
Dit wordt best eens gecontroleerd. Volgens de Monumentenwacht ontstaat er misschien loodwit, wat zeer giftig kan zijn.

- schep het water uit de doopvont en controleer of de loden kuip niet lekt,.
- het best laat u er geen water in staan,
- om dit unicum te beschermen tegen mechanische schade plaatst u best een afsluiting zodat het niet kan aangeraakt worden.

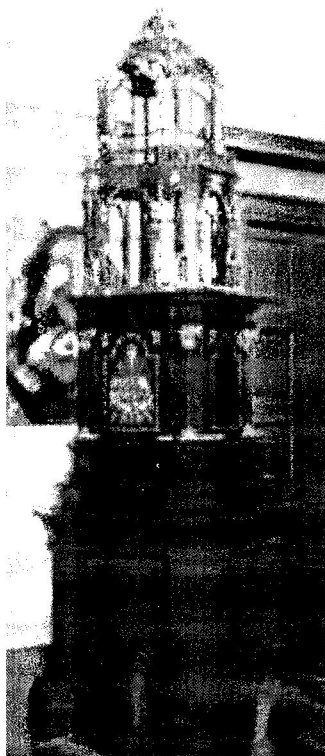
## 2.10. Andere

In de kerk staat een 18<sup>de</sup> eeuwse tabernakel dat afkomstig is uit het Engels Seminarie te Brugge. Uit vroegere foto's blijkt dat het nooit op het hoofdaltaar gestaan heeft. Het geheel bevindt zich, behalve wat mechanische schade, in een redelijke staat

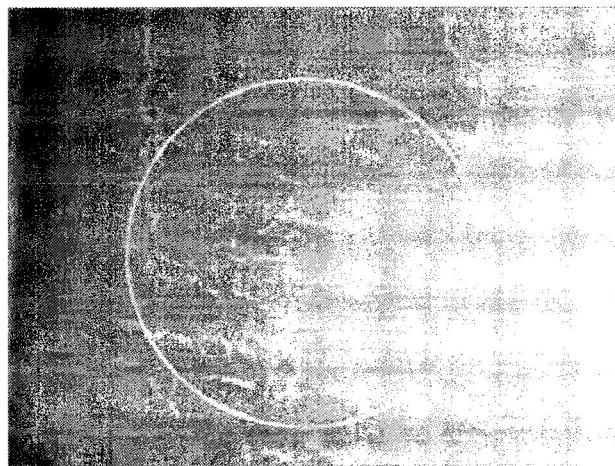
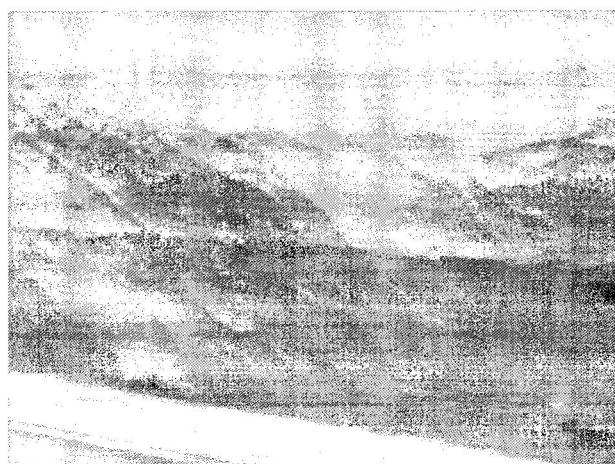
2.1.1. Laurentius toont  
Valerianus de schatten der  
kerk  
Hoofdaltaar  
A32630

De lijst is overschilderd met bronsverf. Bronsverf wordt gebruikt om een vergulding te imiteren, zelden is het resultaat geslaagd daar de inferieure metaaldeeltjes in de verf gaan oxideren en verkleuren. Dit in tegenstelling tot een vergulding.

Het doek is erg gecraqueleerd. De picturale laag is stabiel. In sommige craquelures doen zich oppervlakteschimmels voor.

Tussen het doek en het spanraam is er op de achterkant stof en gruis gevallen. De achterkant werd afgedekt met pvc-folie. Dit werd door ons verwijderd want op de achterkant zat heel wat oppervlakteschimmel daar plastic folie een microklimaat veroorzaakt. Een aantasting van oppervlakteschimmel ontstaat altijd op de achterkant van een schilderij waarna het door de textiele drager dringt om zich te nestelen in de craquelures.

Laat een schilderijenrestaurateur het schilderij “Laurentius toont Valerianus de schatten der kerk” conserveren als volgt:

- doek heropspannen en het vuil van tussen het doek en het spieraam verwijderen.
- eventueel de lijst onderzoeken op de originele kleurstelling en herstellen.
- schimmel verwijderen.
- reinigen.

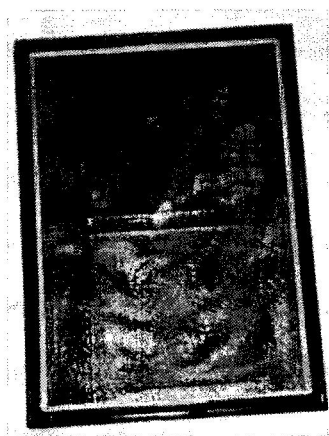
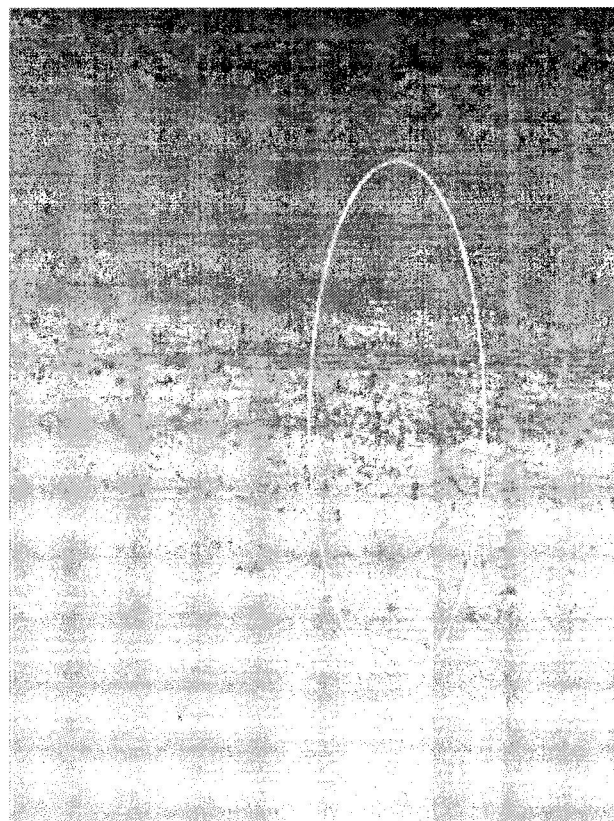
### 6.1.2. Opdracht van Christus in de tempel Koor

Op de achterkant zaten ook heel wat stof en spinnenwebben.

Het schilderij hangt vrij trechtervormig aan een ijzerdraad. De lijst werd bruin overschilderd. Dat terwijl de lijst oorspronkelijk zwart was geschilderd. Het vergulde binnenlijstje (ogiefje) werd met bronsverf overschilderd.

Het doek hangt vrij slap en de picturale laag vertoont grove craquelures en zelfs diepe barsten met plaatselijk verfverlies tot op de textiele drager.

Vermoedelijk werd er vernist over de craquelures heen. Onderaan zijn er enkele overschilderingen. Het dwarsstuk van het spanraam tekent zich af in de picturale laag. Door de zware craquelures, de satijnglans en verdonkering van de vernis is het tafereel erg moeilijk leesbaar.

Laat het schilderij “Opdracht van Christus in de tempel” conserveren als volgt:

- opstuwende verfschollen fixeren.
- doek opspannen.
- reinigen of de vernislaag vervangen.
- ophanging verbeteren.

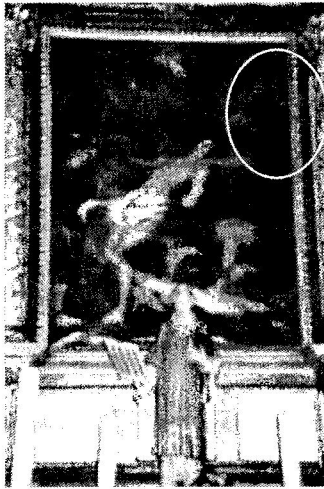
6.1.3. Altaarstuk "De marteldood van Laurentius"

Het schilderij zit vast in het altaar dat op een 30-tal cm van de muur staat. Bijgevolg kon de achterkant maar van op een grote afstand bekeken worden. Op de achterkant van het schilderij zit een massa stof en is een stoplap zichtbaar.

Het doek vertoont grote vervormingen en kreuken.

De nageltjes waarmee het doek op het spanraam werd genageld zijn links en rechts doorgescheurd. Daardoor komt het doek erg slap te hangen.

In het doek werden 2 gaten hersteld met stoplappen. Deze zorgen op hun beurt voor spanningen in het doek.

De picturale laag is vrij stabiel. De vernislaag is zo erg nagedonkerd dat het tafereel nog moeilijk leesbaar is.

Laat het schilderij “De marteldood van Laurentius” conserveren als volgt:

- een strip-linnig voorzien of bedoecken (verwijder daarbij de stoplap).
- eventueel de vernislaag vervangen

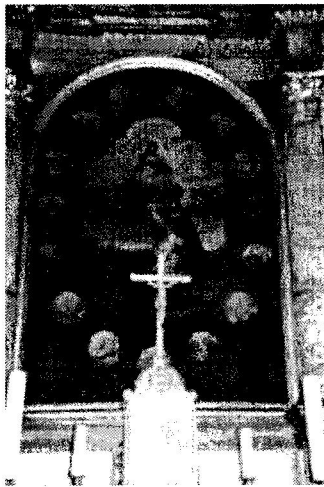
6.1.4. Dominicus Guzman ontvangt de rozenkrans van O.L.-Vrouw

Het schilderij bevindt zich in een redelijke staat.

De picturale laag is stabiel maar de vernislaag is erg nagedonkerd

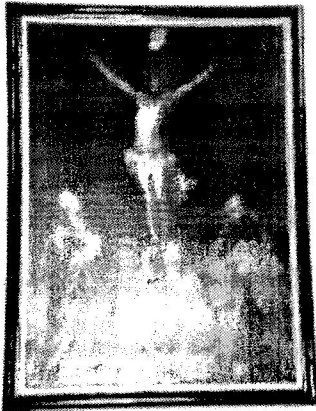
## 6.1.5. Christus aan het kruis

Het schilderij is trechtervormig opgehangen aan een ijzerdraad. De lijst werd in het bruin geschilderd met een binnenlijstje in bronsverf. Het doek is opgespannen op een spanraam. Op de achterkant van het doek zijn er enkele stoplappen. De picturale laag is stabiel maar vertoont craquelures. Over de craquelures werd een vernislaag gezet.

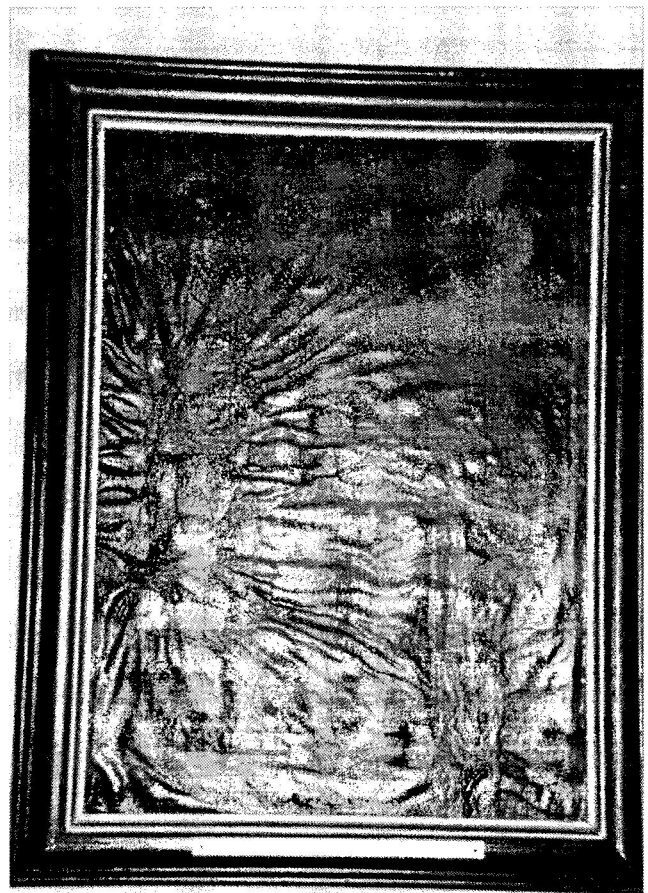
## 6.1.6. Kruiswegstaties

De kruiswegstaties worden algemeen besproken. De doeken werden gemaroeffleerd op panelen. Dit gebeurde nogal onvakkundig zodat er blazen en kreuken zijn ontstaan. De picturale lagen zijn stabiel en de vernislagen zijn erg nagedonkerd.

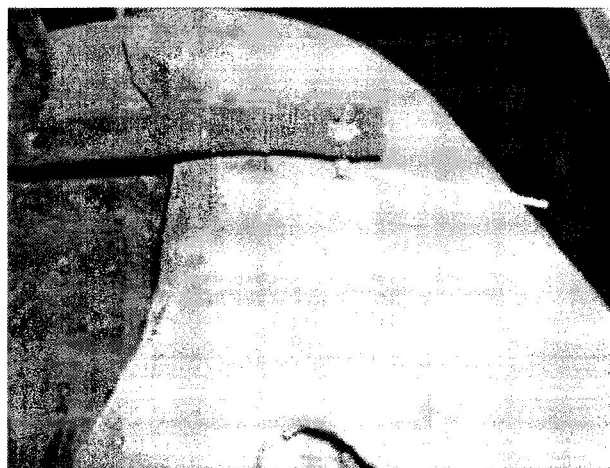
#### 7.1.1. Laurentius

Het beeld staat op een expositietroon bovenop het altaar. Eén van de schroeven die het beeld houdt is uit het hout gerukt.

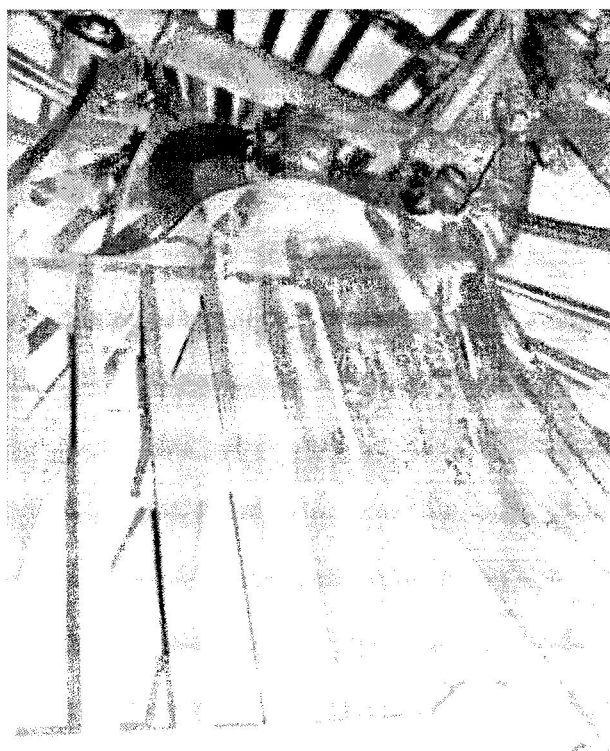
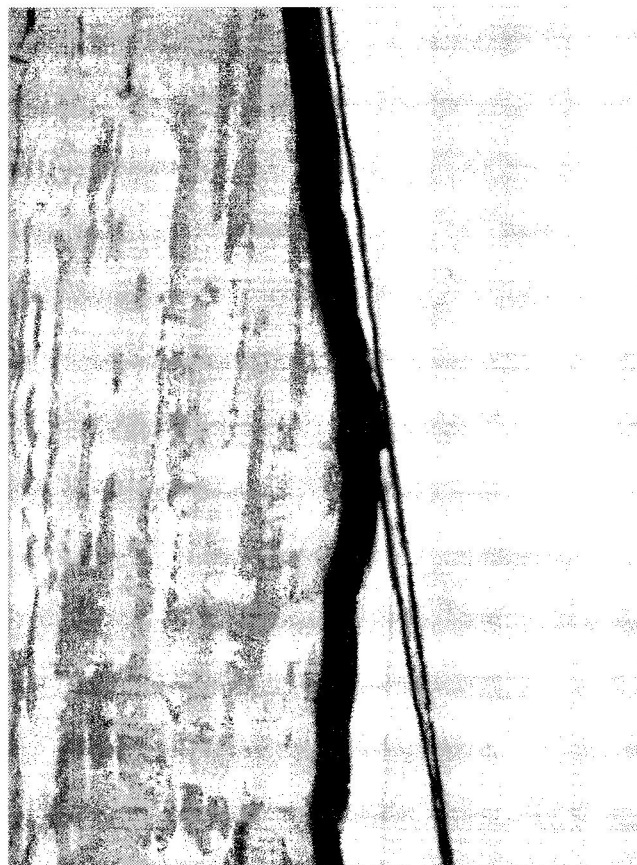
Voorlopig zit de enige schroef die het beeld op zijn plaats houdt nog stevig in het hout. Als deze lost stort het beeld naar beneden.

Bovenstaande foto toont de achterzijde van het beeld.  
Vermoedelijk werd het beeld behandeld met een  
wormdodend product en werd het hout versterkt met een  
synthetische hars (paraloidhars?).  
Het beeld is erg bestoft maar voor zover zichtbaar was de  
polychromie in stabiele staat.

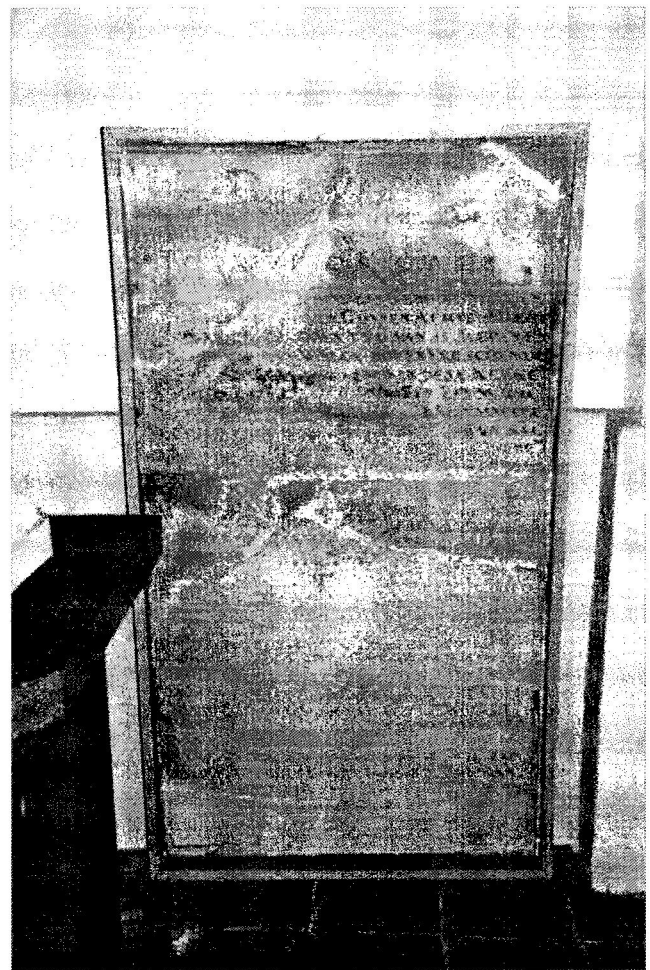
## 7.2. Steen

Achteraan in de kerk werden enkele grafplaten die van buiten komen rechtop tegen de muren geplaatst. De marmeren panelen waren kromgetrokken en hebben het uiteindelijk begeven.

Dit kromtrekken is een typisch probleem voor marmers. Bij het opwarmen ontstaan intergranulaire openingen en scheuren. Deze vervormingen zijn deels irreversibel omdat tijdens de afkoelingsfase het materiaal niet meer volledig terugkeert naar zijn oorspronkelijke toestand. Dit kromtrekken wordt intergranulaire desintegratie genoemd.

De grafplaten werden gelijmd en ondersteund op panelen en daarna achterin de kerk geplaatst.
