BEHEERSPLAN KLEIN RUSLAND

0. Inleiding

0.1 Doelstelling van het beheersplan

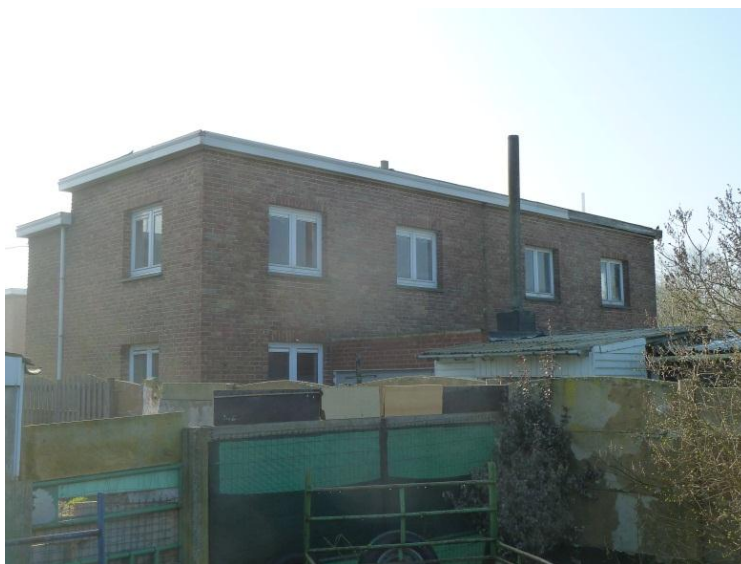
In de loop der jaren zijn er aan de woningen steeds meer bijgebouwen, achterbouwen, garages etc. ontstaan (zie foto 11 en 12). Deze bijgebouwen geven de woningen een chaotisch uitzicht.

Foto 11: Kardinaal Mercierplein 15: zicht op achterzijde van het perceel (© Onroerend Erfgoed)

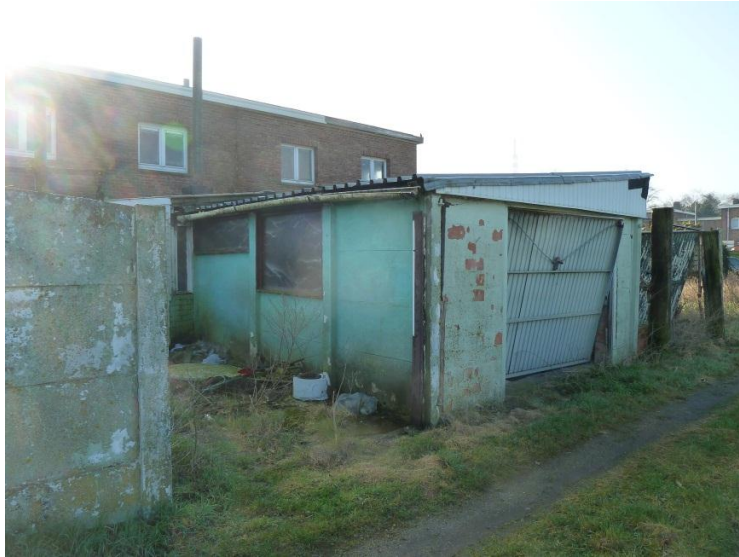
Foto12: Kardinaal Mercierplein 15: garage aan de achterzijde van het perceel (© Onroerend Erfgoed)

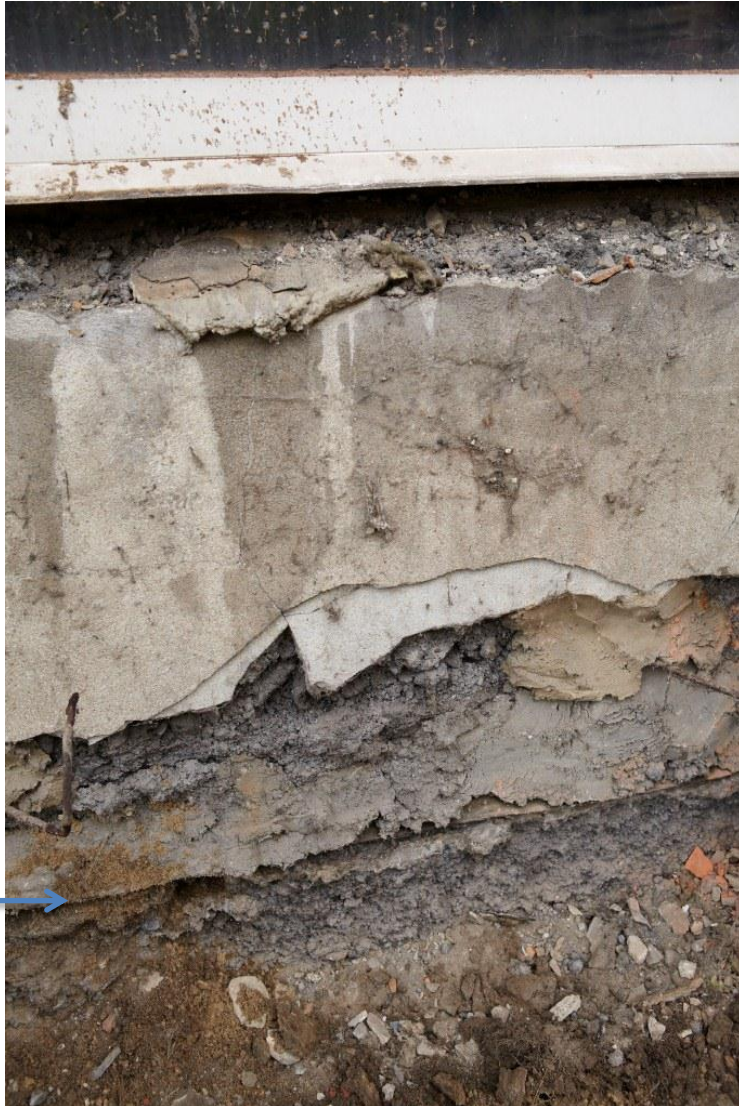
De woningen hadden sinds de jaren 20 te kampen met vochtproblemen⁵. De wanden leden onder regendoorslag en opstijgend vocht. Vanwege deze problematiek werd er een bakstenen voorzetgevel geplaatst en een vochtwerende slab in de asbeton buitenwanden ingeslepen (zie foto 13).

Foto 13: Kardinaal Mercierplein 15: buitenzijde buitenmuur: vochtwerende slab in asbeton (© Onroerend Erfgoed)

Omdat er nog steeds opstijgend vocht wordt waargenomen, kunnen we aannemen dat de plaatsing van de vochtwering in de buitenwanden niet afdoende gebeurd is. Een bijkomende studie van het WTCB bevestigt dit vermoeden. In de binnenwanden is geen vochtkering voorzien.

Voor een goede conservatie van de asbeton en de herwaardering van de erfgoedwaarden van de woningen wordt de voorzetwand verwijderd. De wanden in asbeton worden hersteld en geïnjecteerd tegen opstijgend vocht.

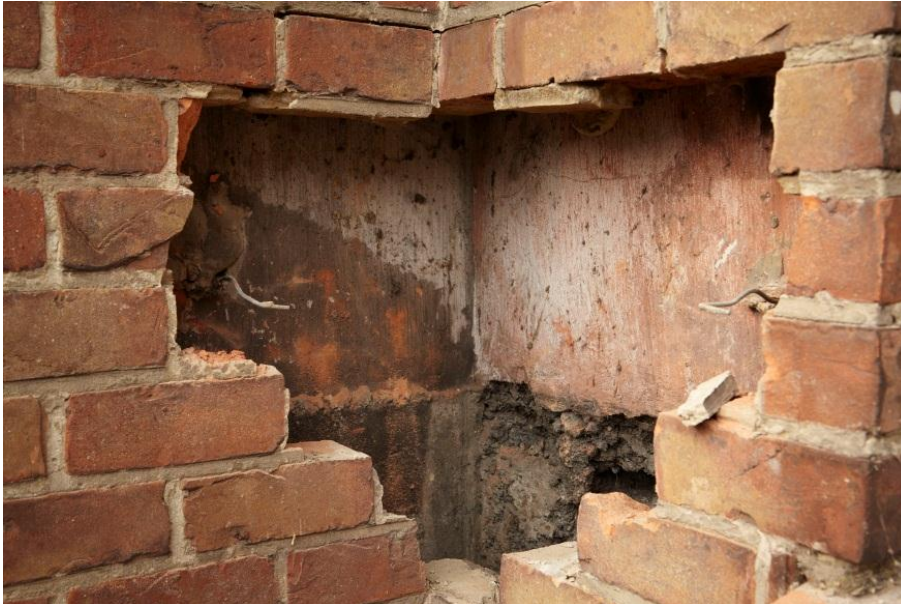
Door het plaatsen van de voorzetwand is er bijkomend mechanische schade opgetreden aan de oorspronkelijke asbetonwanden en de bakstenen penanten aan de inkomdeur. De plint van de asbetonwanden is plaatselijk weggebroken om de fundering van de bakstenen voorzetwand te kunnen plaatsen (zie foto 14). De vooruitspringende delen van de bakstenen penanten zijn afgeslepen om de voorzetwand in één lijn te kunnen plaatsen (zie foto 15).

Foto 14 : Kardinaal Mercierplein 15 :bakstenen voorzetwand, wand in asbeton met beschadigde plint(© Onroerend Erfgoed)

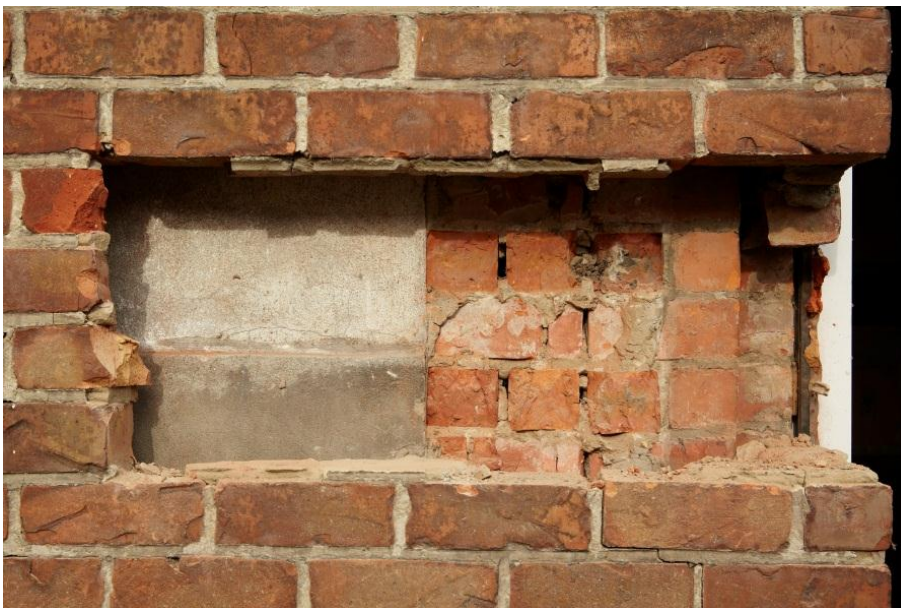
Foto 15 : Kardinaal Mercierplein 15 :bakstenen voorzetwand, afgeslepen deurpenant in baksteenmetselwerk (© Onroerend Erfgoed)

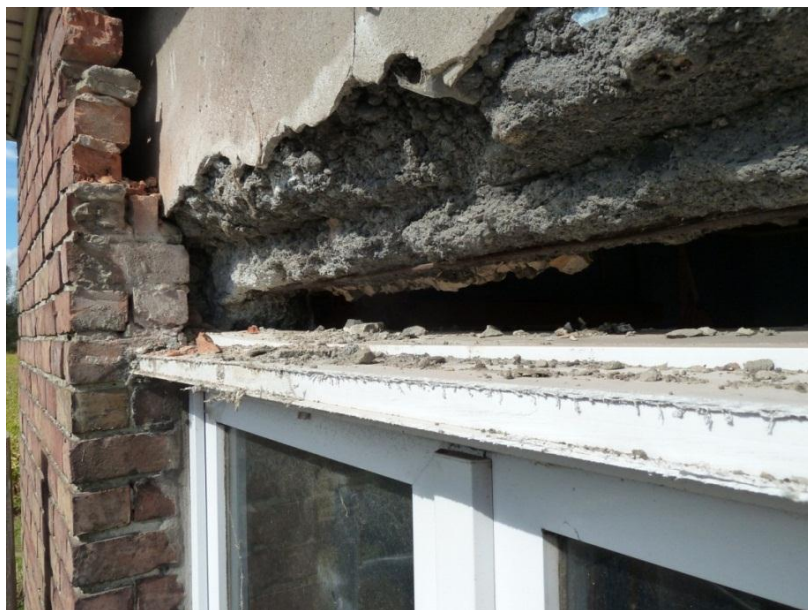
Daar bijkomend hebben de metalen stangen onvoldoende betondekking. Door het insijpelend water is er daarom corrosievorming opgetreden. De corrosie zorgt voor een volume vermeerdering van het metaal, met het afstoten van de betonnen schil tot gevolg (zie foto16).

Foto 16: Kardinaal Mercierplein nr15 : beschadigde asbeton boven raam (© Onroerend Erfgoed)

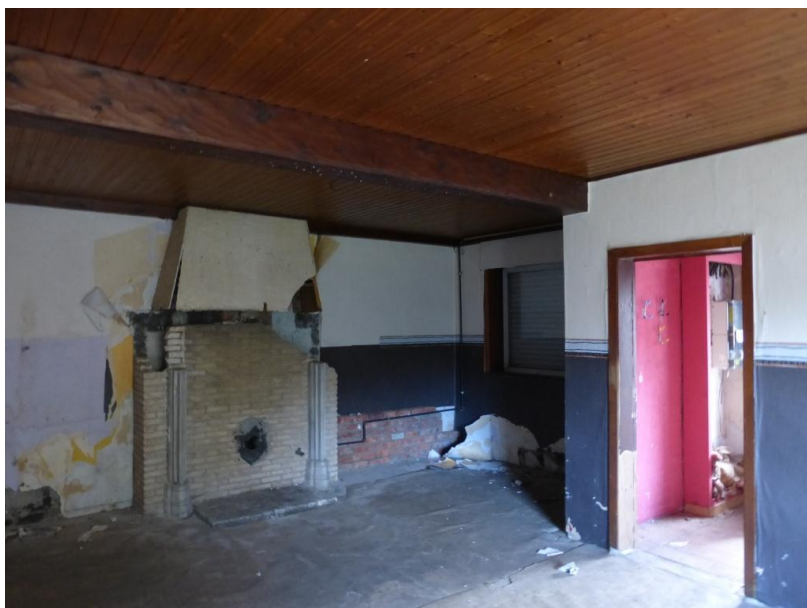
In woning nummer 3, 15 en 16 zijn er op het gelijkvloers binnenmuren verwijderd (zie foto 18). Dit om een grotere leefruimte te creëren. In de bijgebouwen zijn bijkomende functies voorzien zoals een badkamer, een keuken, en berging.

Foto 18: Kardinaal Mercierplein nr15: gelijkvloers, verwijderde binnenmuur (© Onroerend Erfgoed)

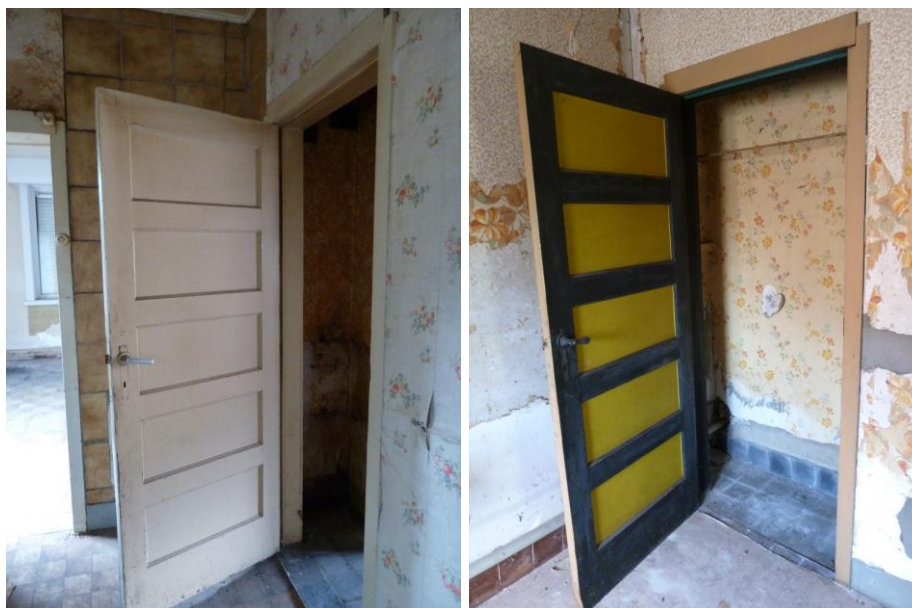
De kastenwand op het gelijkvloers van woning nummer 3 is verdwenen, de kastenwand in woning nummer 4 is nog aanwezig (zie foto's 21 en 22) . In woning nummer 15 en 16 zijn geen kastenwanden voorzien in het initiële ontwerp.

Foto 21 / 22 : kastenwand woning nummer 4 (© Onroerend Erfgoed)

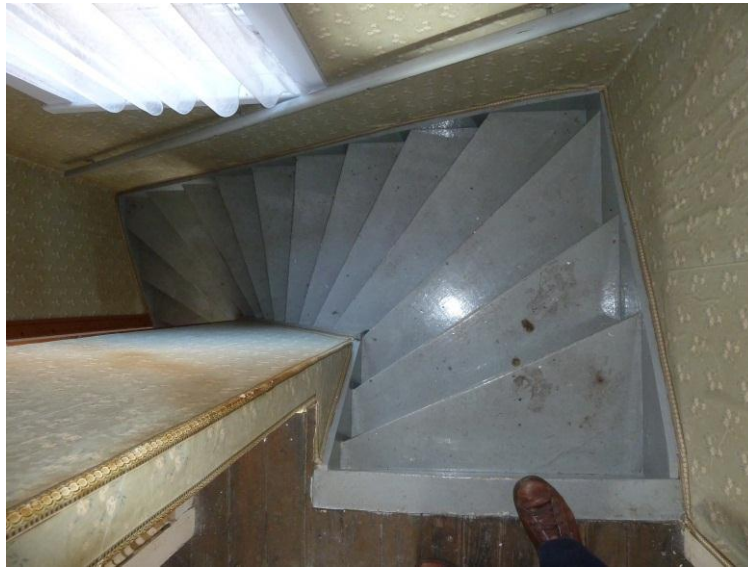
zijn beschilderd in een niet originele kleur (zie foto's 23 en 24). De trap in woning nummer 3 is bekleed met tapijt.

Foto 23: Kardinaal Mercierplein nr4: origineel trap en greep, niet-originele afwerking (© Onroerend Erfgoed)

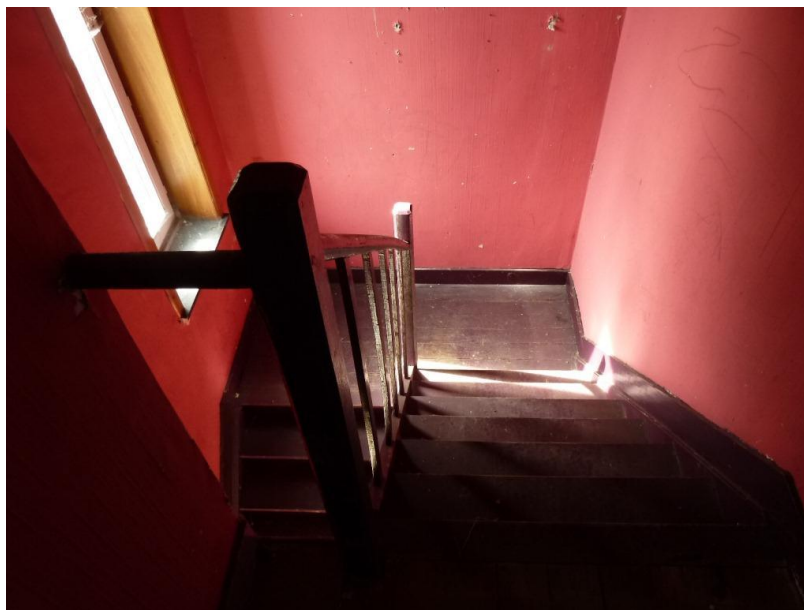
Foto 24: Kardinaal Mercierplein nr15: origineel trap en leuning, niet-originele afwerking (© Onroerend Erfgoed)

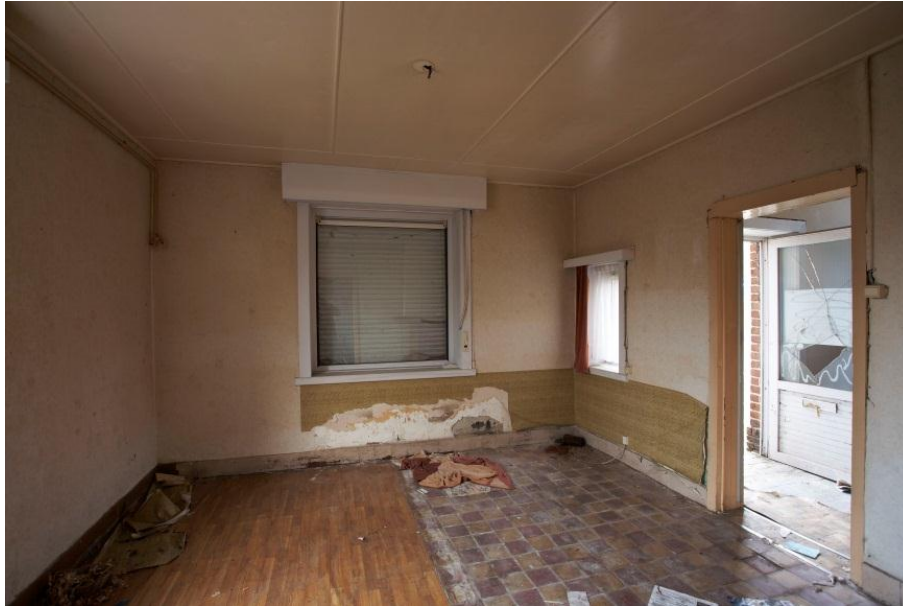
Door de aanhoudende vochtproblemen is op veel plaatsen de oorspronkelijke vloerbedekking op het gelijkvloers vervangen of afgedekt met een nieuwe vloerafwerking. Op de plaatsen waar de originele vloerafwerking nog aanwezig is, is deze zwaar beschadigd door de jarenlange vochtbelasting (foto 25).

Foto 25: Kardinaal Mercierplein nr4 : beschadigde tegelvloer afgedekt met kunststofvloer (© Onroerend Erfgoed)

Door de slechte bouwfysische toestand van de vloerafwerkingen van het gelijkvloers, zal deze opgenomen worden om een vochtkering te kunnen plaatsen. Tijdens deze werken ontstaat bijkomende mogelijkheid om thermische isolatie te voorzien.

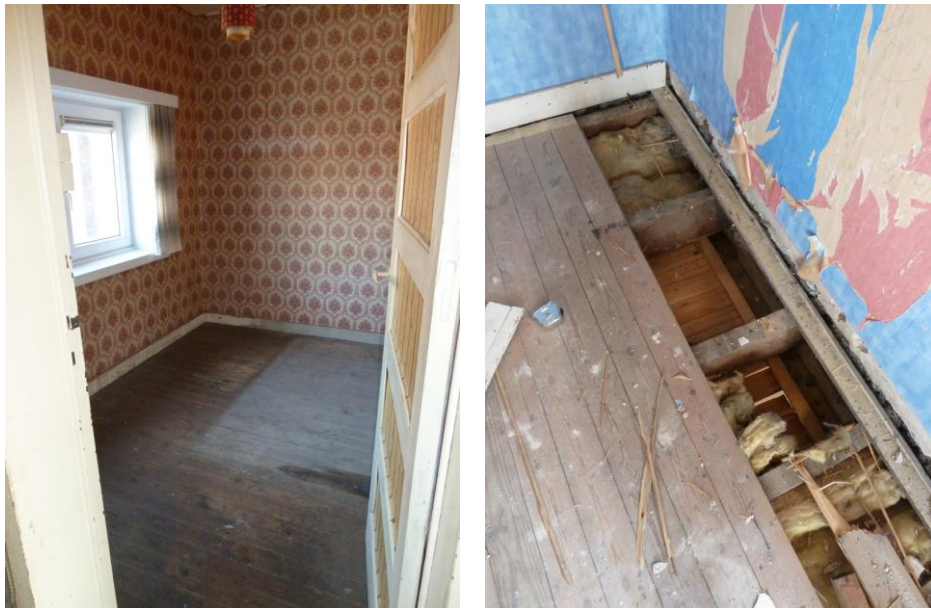
De verdiepingsvloeren met grenen houten beplanking en bijbehorende houten plinten zijn grotendeels in goede staat. Plaatselijk is er houtrot door vochtaantasting en mechanische schade. De houtbehandeling is op vele plaatsen afgesleten. (zie foto's 26 en 27) De houten beplanking is in enkele lokalen bedekt met een kunststoffen vloerbekleding.

Foto26 / 27 : houten verdiepingsvloeren (© Onroerend Erfgoed)

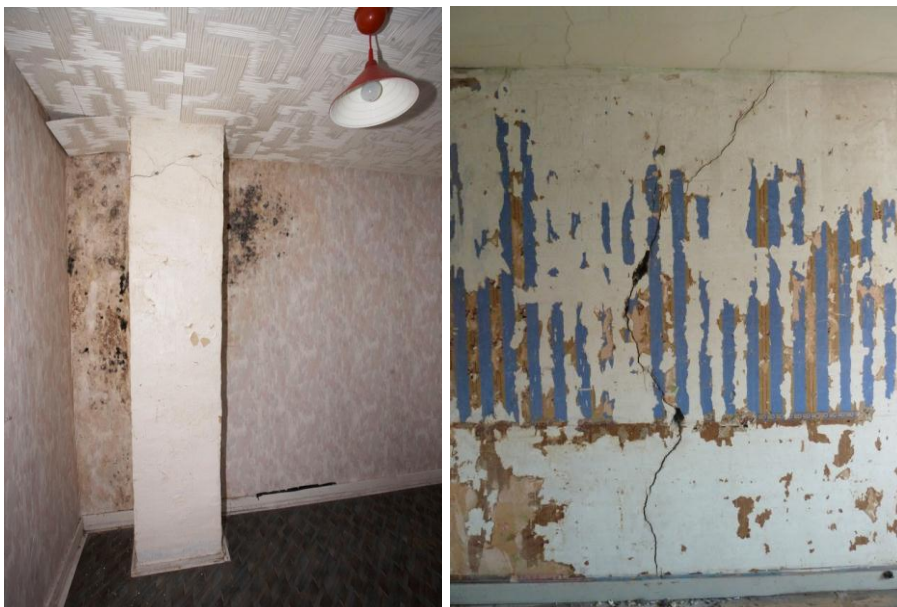
De binnenmuren zijn niet behandeld tegen opstijgend vocht. De behandeling tegen opstijgend vocht van de buitenmuren (ingeslepen vochtwerende slab) is niet afdoende. Er zijn lekken in de

dakafwerking en regenwaterafvoer. Het pleisterwerk is door deze schade patronen plaatselijk vergaand aangetast door vocht. In combinatie met een beperkte ventilatie is er schimmelvorming. (zie foto 28). Er is lokaal ook mechanische schade aan het pleisterwerk en in woning nummer 4 zijn er barsten waargenomen. (zie foto 29)

Foto 28 / 29 : Kardinaal Mercierplein nr4 (schimmelvorming op vochtplekken pleisterwerk) (© Onroerend Erfgoed)
