**Ministerieel besluit houdende bescherming als monument van woningen in de wijk Klein Rusland te Zelzate**

# DE TUINWIJK KLEIN RUSLAND (1921-1928) TE ZELZATE STUDIE NAAR DE BOUWTECHNISCHE EN ARCHITECTURALE CONTEXT

## BOUWTECHNISCHE EN BOUWFYSISCH STAAT VAN DE WONINGEN analyse, knelpunten, voorstellen tot remediëring

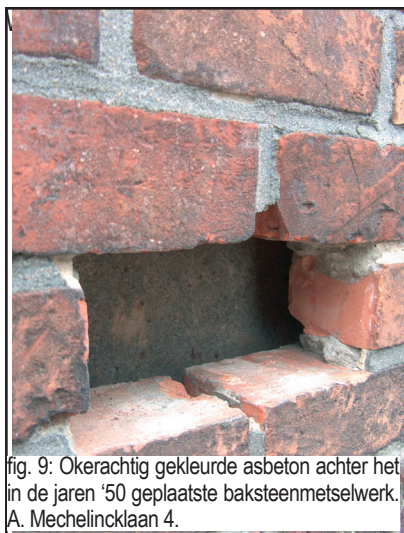
fig. 9: Okerachtig gekleurde asbeton achter het in de jaren '50 geplaatste baksteenmetselwerk. A. Mechelincklaan 4.

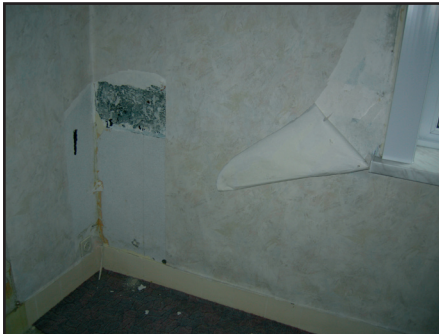
In eerste instantie blijken de vochtproblemen in de muren alleen voort te komen van opstijgend vocht. De muren in contact met de grond nemen duidelijk vocht op door capillariteit. Dit geldt zowel voor de bakstenen als de asbetonnen muren. Het opstijgend vocht wordt opgemerkt tot een beperkte (+/- 1m) hoogte boven het maaiveld en doet zich in vele muren voor. De grote mosvorming in de wijk (voetpaden en onderkanten bakstenen voorzetwanden) duidt eveneens op de aanwezigheid van vochtige grond en van opstijgend vocht in de muren. Ook de plaatsing van lambriseringen, isomoplaten, etc. onderaan de muren aan de binnenzijde verraadt de aanwezigheid van opstijgend vocht gedurende lange tijd.

fig. 5: Isomoplaten onderaan de muren - A.  
Mechelincklaan 8

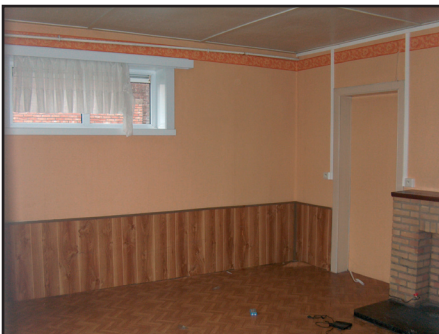
fig. 6: Lambrisering - Vrijwilligerslaan 3

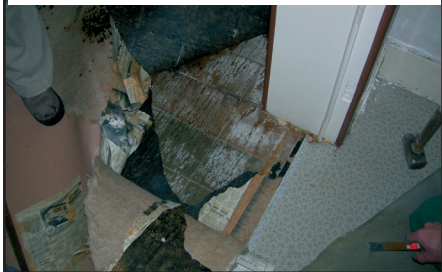
fig. 7: Vloer bedekt met krantenpapier en linoleum. A. mechelincloaan 8

Sommige bewoners vertelden dat ze zelf de vloeren van hun woning herlegd hebben. In andere gevallen heeft men getracht de problemen te verdoezelen door de oorspronkelijke vloertegels te bedekken met, bijvoorbeeld, linoleum. In één woning vonden we onder deze linoleum een laag krantenpapier, duidelijk een poging om het vocht tegen te houden. Klein detail: de kranten waren van de jaren '60, wat erop wijst dat ook deze problemen zich al lang voordoen.

vochtwerende folie - draagvloer in beton (bv. 12 cm) - isolatie (bv. PUR 6cm) - dekvloer - vloerafwerking.

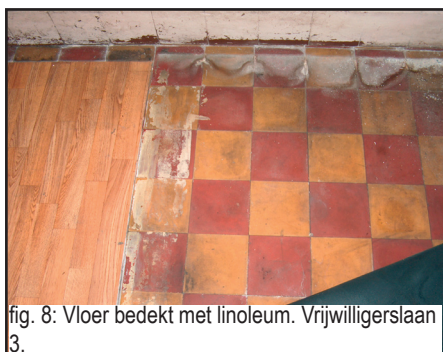
fig. 8: Vloer bedekt met linoleum. Vrijwilligerslaan 3.

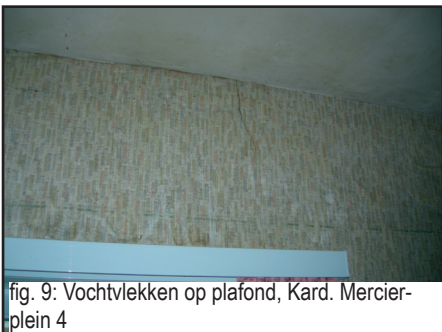
fig. 9: Vochtplekken op plafond, Kard. Mercierplein 4

De lekkages aan de daken komen vooral voort van de verouderde dakbedekking en van problematische waterafvoeren. Vochtplekken en af en toe schimmelvorming op de plafonds zijn hiervan het gevolg. Bovendien tasten deze lekkages ondertussen ook de houten dakstructuur aan, wat houtrot en aantasting door insecten en zwammen als gevolg heeft / kan hebben.

Vermits de daken al sinds de jaren vijftig niet meer vervangen zijn geworden en er vandaag in vele woningen vochtproblemen zijn door de verouderde dakbedekking en slechte waterafvoer en vermits deze vochtproblemen ondertussen ook de houtstructuur hebben aangetast, is het aan te bevelen over te gaan tot een integrale vervanging van de daken.
