# Beheersplan HOF TER BEEMT

Beschermd als Monument en Dorpszicht bij KB van 19 augustus 1980

## HERBESTEMMING VAN DE VIERKANTSHOEVE HOF TER BEEMT TOT EEN MEERGEZINSWONING

Hof Ter Beemt  
Omgangstraat 1, 9750 Zingem

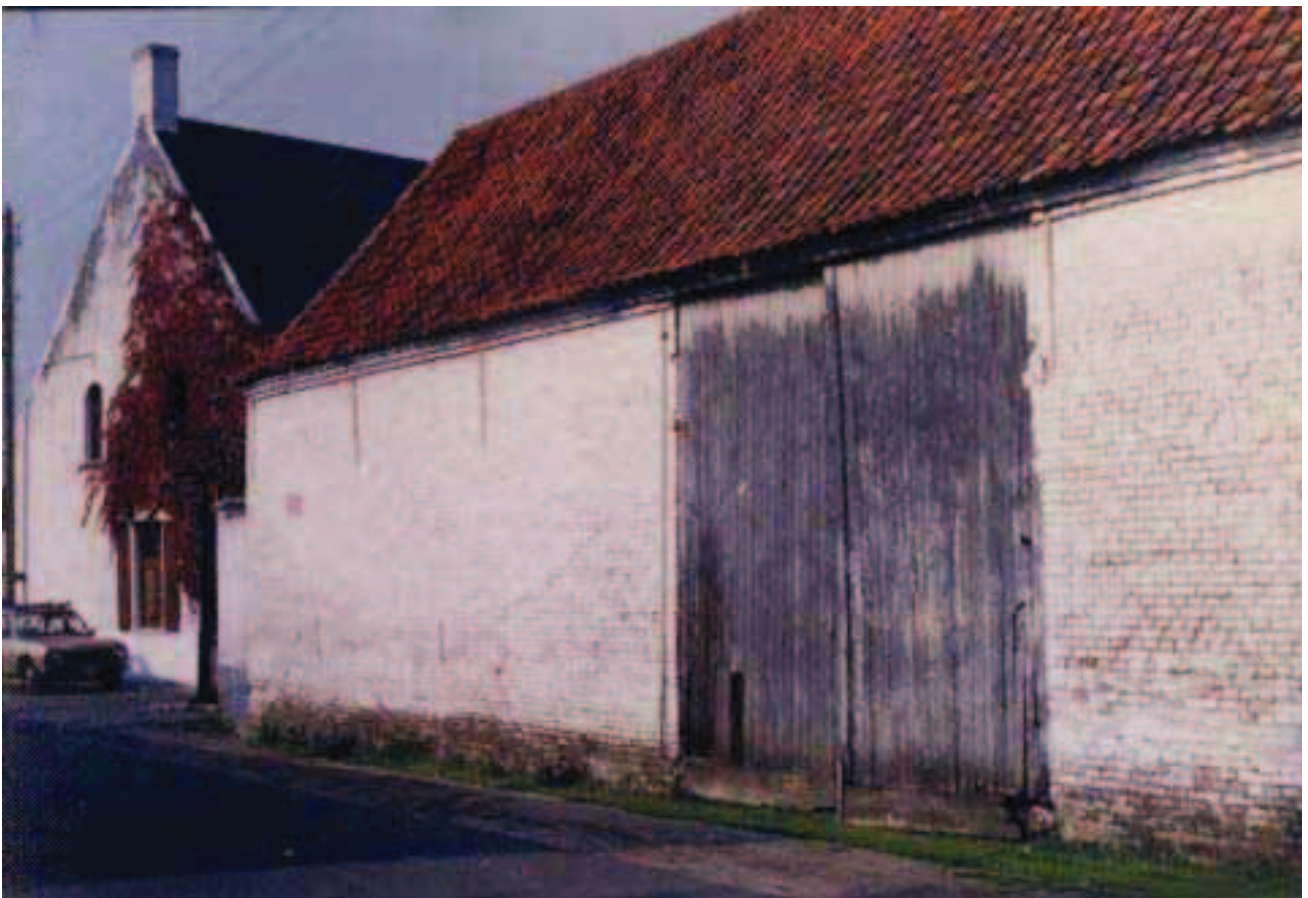
Foto 19a/b: Het oude ophangsystemen van de voormalige (zinken) hanggoten vinden we nog terug op de gevels aan de erfzijde van de noordelijke en oostelijke vleugel (goot wordt achteraan ondersteund met stalen beugels). Op onderstaande foto, die dateert van 1975, zien we dat de straatgevel van de schuur nog geen goot had. Vandaag zien we hier een zinken hanggoot waarvan de beugels worden ondersteund met stalen pinnen. Ook op de erfgevels zien we plaatselijk deze stalen pinnen terugkomen. Vermoedelijk werden de zinken hanggoten na 1975 hersteld/vernieuwd.

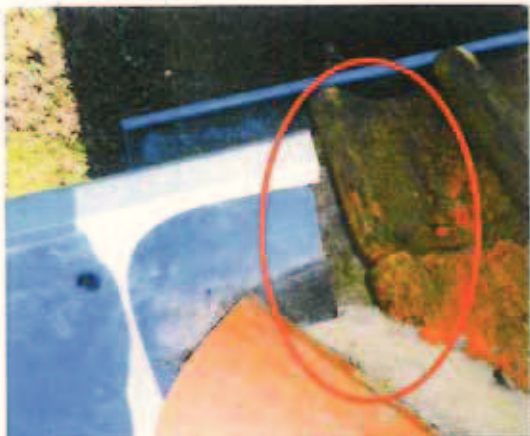
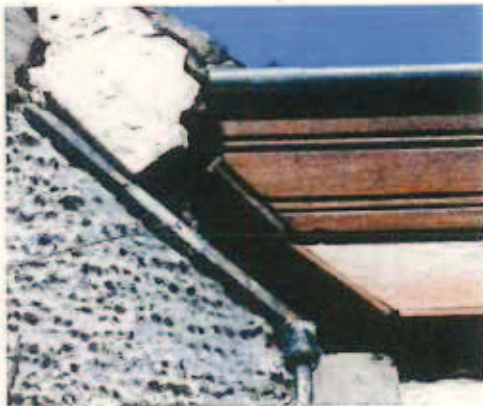
| - ondersteuning en afkasting | G | | | | | <p>Een nieuwe afkasting is geplaatst. Behoudens de eindafwerking ter hoogte van de kopse aansluitingen op het metselwerk en de afwerklagen (zie ook rubriek nr.1.2.4.) zijn geen gebreken waargenomen. Plaatselijk het gat aan de westgevel dichten is raadzaam.</p> |

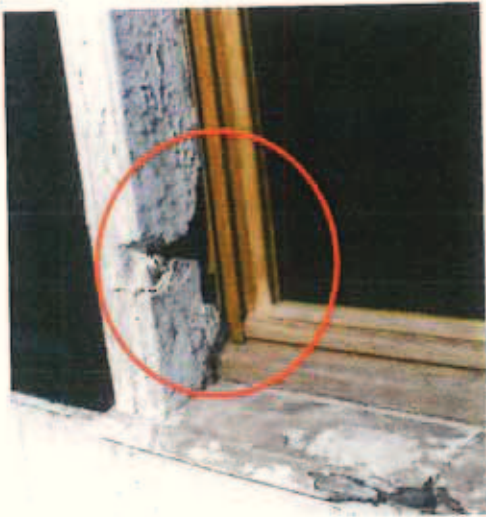
| 5.10.1. Schrijnwerk | | | | | | Geen gebreken waargenomen.<br>Bij het plaatsen van de ramen is echter niet overal het herstelwerk aan de bepleistering uitgevoerd. Dit kan nog verbeterd worden. |
| - houten ramen en deuren | | | | | | |

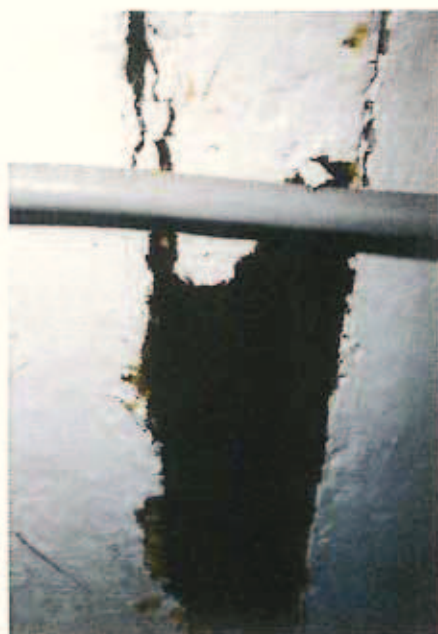
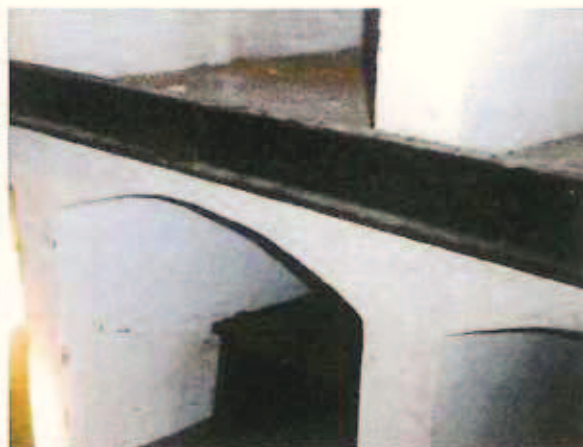
De ijzeren liggers van de gewelven en ter hoogte van de wijnrekken vertonen felle roest en kunnen beter ontroest en geschilderd worden om verdere degradatie te voorkomen.

Het ijzeren kelderraam is roestig.

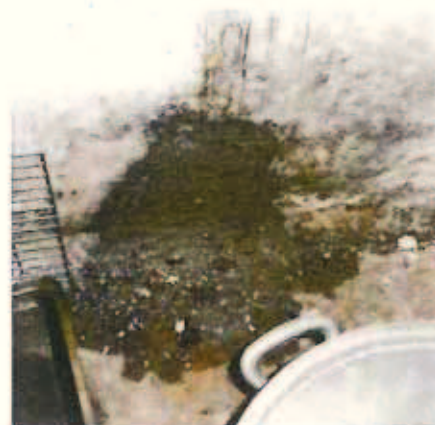
- westelijke kelder

Behoudens geringe waterstuwung ter hoogte van enkele barsten die reeds zijn behandeld met een dichtingscement is weinig waterinfiltratie aanwezig.

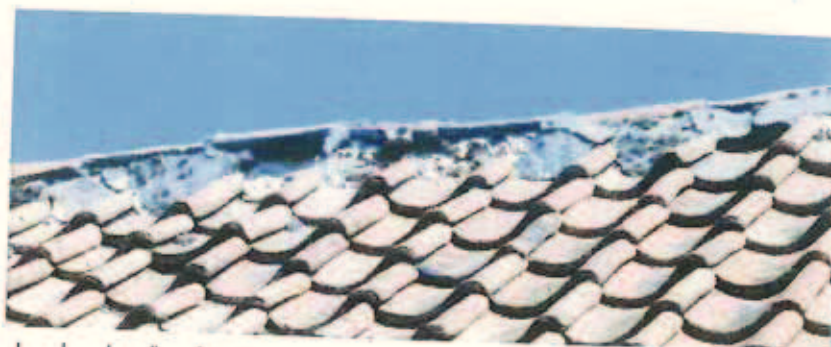
Algemeen zijn de nokken in redelijke staat en behoudens mosgroei op de aanstrijkzoom en plaatselijk gebarsten mortel kunnen ze nog geruime tijd standhouden. Op enkele plaatsen komt afschilfering voor door vorstschade en sporadisch is een nokpan gebarsten.

Dit leidt evenwel niet tot grote waterinfiltratie.

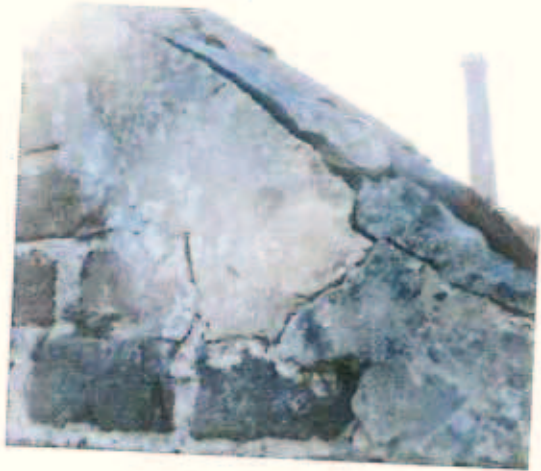
| - verhoogde dakje stokerij | | | M | <p>Aan de noordzijde zijn de pannen opnieuw aangestroken, maar enkele pannen zijn opnieuw van het mortelbed losgekomen. Op de zuidkant komt de aanstrijkmortel los en liggen enkele kantpannen los.</p> |

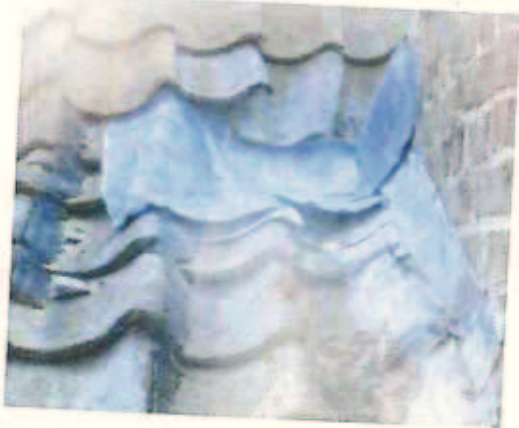
| 1.2.5. Zalingen | | R | | <p>Het betreft de goot van het verhoogde dakje van de stokerij.</p> <p>De zinken gootbekleding is relatief jong en is nog in goede staat. De overloop van de goot op het aanpalende dakvlak is met loketlood uitgewerkt. Deze aansluiting is vrij slordig uitgevoerd maar zorgt niet voor waterinsijpeling.</p> |

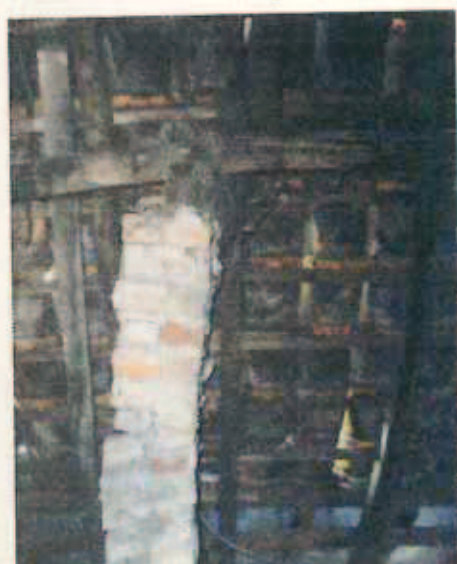
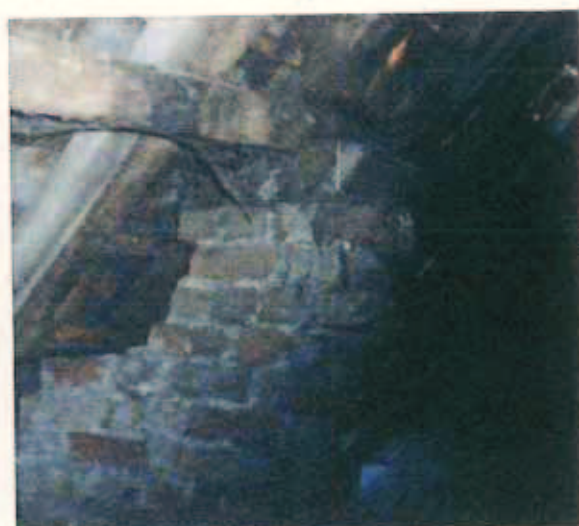
Onlangs is dit kapgedeelte gedeeltelijk hersteld. De werken zijn niet volgens de regels der kunst gebeurd. Eén van de aangebrachte trekkers steunt tegen de schoorsteen. Andere kepers en balken zijn onvakkundig vastgemaakt. Het geheel is vrij onstabiel. De nok is fel verbogen en plaatselijk gebroken. In het nog resterende deel aan de noordzijde van de schoorsteen rust een gording op een zeer onstabiele muur. Hier dreigt op korte termijn het geheel in te storten.

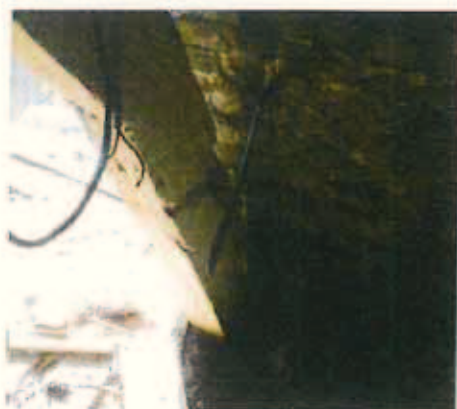
Ter hoogte van de dakkapel is het muuranker losgekomen van het gebintbeen.  
Het gebintbeen en de muurplaat ter hoogte van de kilkeper zijn ingevolge vroegere lekkage fel ingerot.

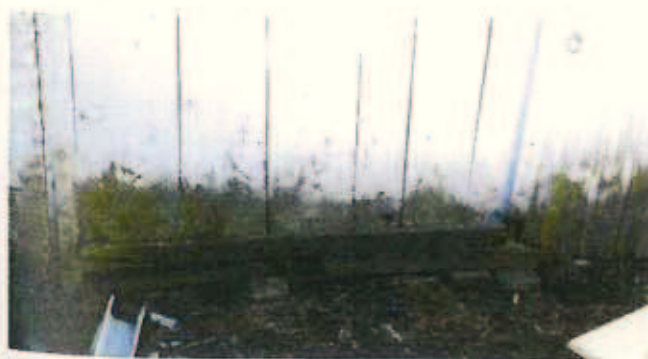
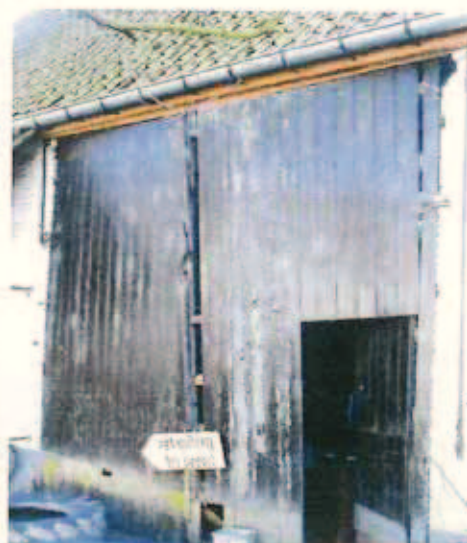
| - poorten | | | M | | Het schilderwerk bladdert plaatselijk fel af. Door spatwater ontstaat felle algengroei aan de onderste delen van de poorten. |

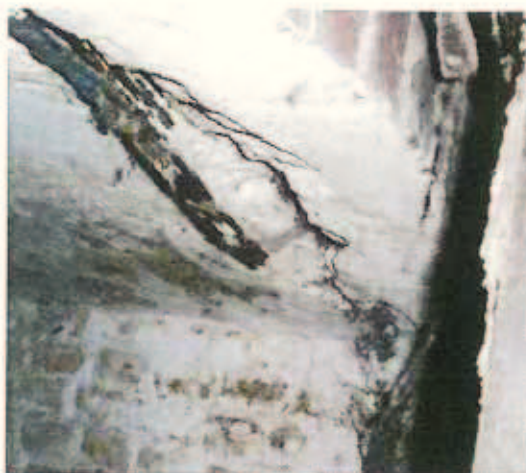
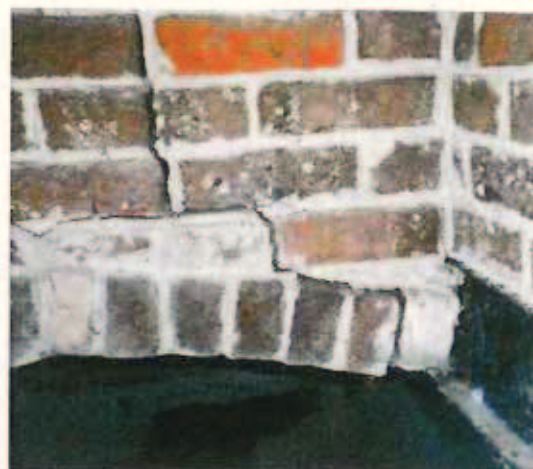
De gewelven zijn fel gebarsten (zie ook zettingen aan noordgevel, rubriek nr. 5.1.). Het gewelf is eveneens van de voormuur losgekomen. Enkele ijzeren verankeringen zijn fel roestig en zijn uit het gewelf losgekomen.

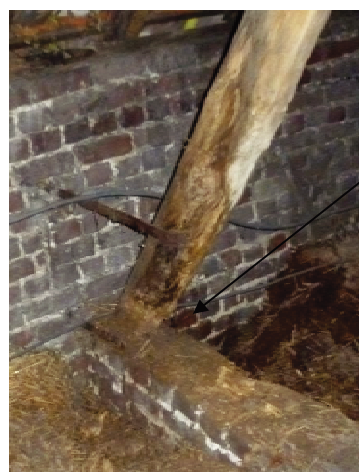
De muurplaten zijn veelal ingerot en de gemetselde kroonlijsten enigszins verzakt. Ook de kepers en panlatten zijn fel verzwakt door ouderdom.

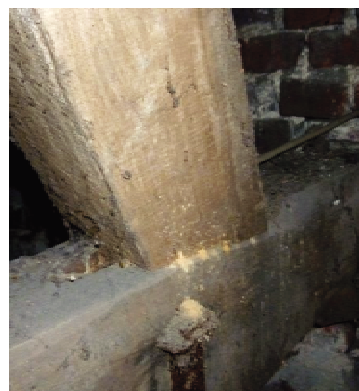
Ongeveer in het midden van de oostvleugel is de westelijke spantvoet en onderliggende trekbalk ernstig ingerot door een vroegere lekkage.
