## BEHEERSPLAN ONROEREND ERFGOED

Kasteelstraat 16 - Tervuren

Naam van het onroerend erfgoed: **Burgerhuis**

Beschermd als: **Monument**

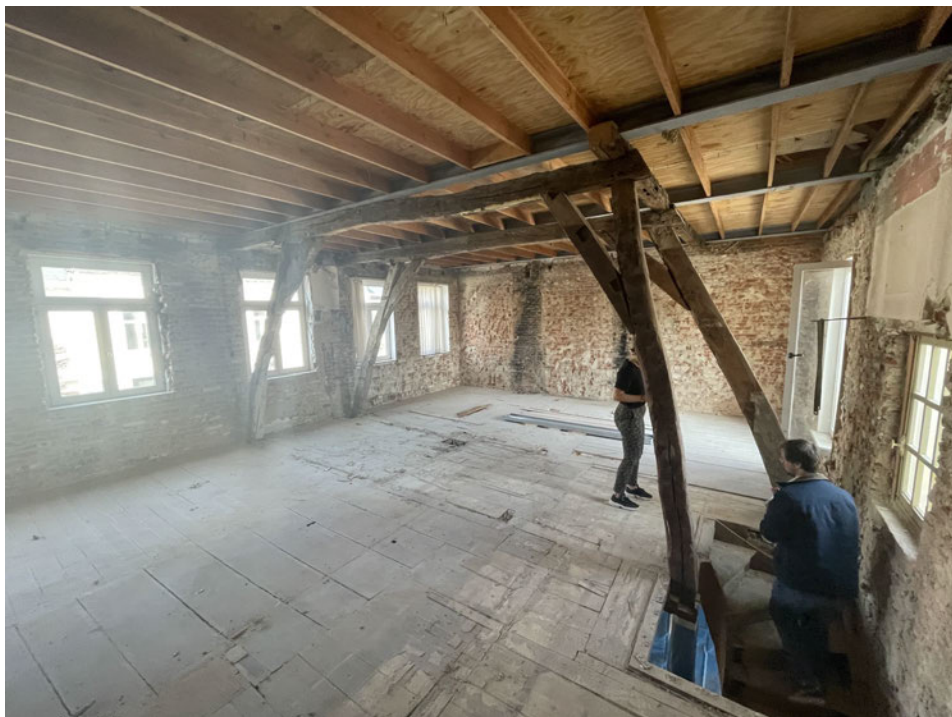
- Volledige vervanging van het dak en wijziging van de dakkapel. Het huidige dak steunt nu niet meer op de originele spanten. Er zijn op de tweede verdieping ook geen originele spanten. Maar op het eerste verdieping zijn de spanten nog wel zichtbaar.

*Afbeelding 13: Spanten op de eerste verdieping – 2022*

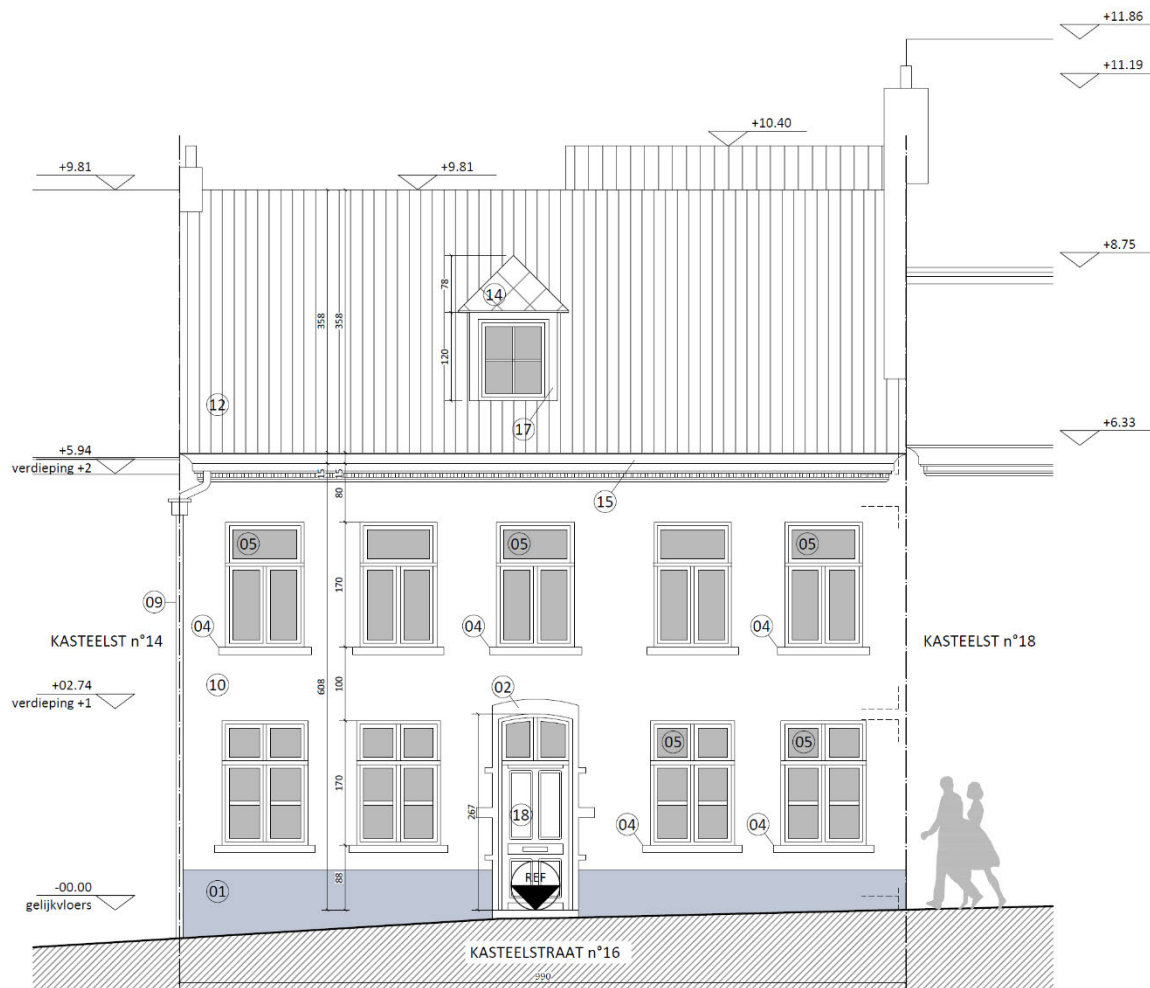
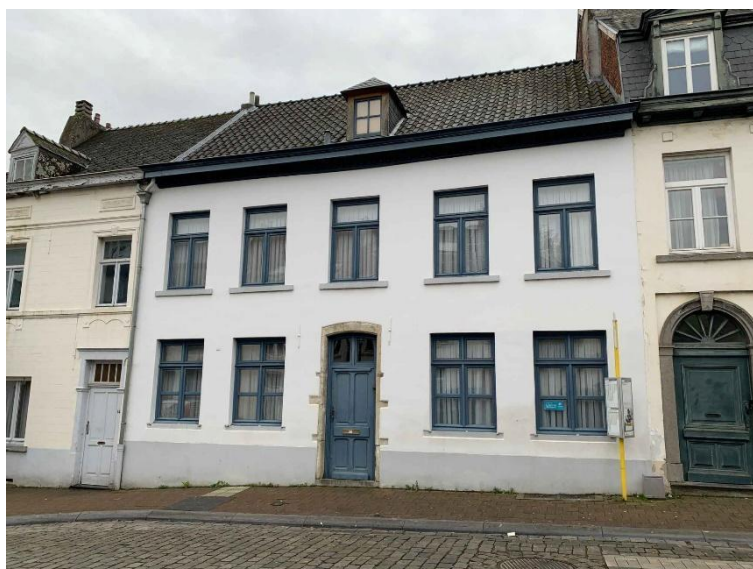
*Voorgevel nr. 16*Vaststellingen:

- Het gebouw maakt deel uit van een waardevolle, karakteristieke huizenrij. Het klassering voorstel spreekt onder meer over het geheel van de gevels als een getuige van een typisch, Brabants dorp.

- De gevel bestaat vandaag uit een dikke bepleistering. Bovendien is lijkt deze bepleistering dikker op de gelijkvloer dan op de eerste verdieping. Dit is zichtbaar doordat bepleistering op de gelijkvloer voorbij de dorpels komt. Dat is dan ook niet meer het geval op de eerste verdieping. Men vermoedt dat de oorspronkelijke gevel met een dunne vliesbepleistering afgewerkt werd, omdat dat kenmerkend is voor dit type gebouwen uit de 18e eeuw.

- De gevel van dit huis werd reeds gepleisterd in het verleden. Opmerkelijk is dat de pleisterlaag heel dik werd aangebracht. Dat is goed zichtbaar ter hoogte van de voordeur en van de dorpels van het gelijkvloers. Huidige gevelbepleistering werd recent aangebracht. Het is afgewerkt met een glad en zeer dun bepleistering. Men vermoedt wellicht dat de oorspronkelijke gevel met een dunne vliesbepleistering afgewerkt werd, omdat dat kenmerkend is voor dit type gebouwen uit de 18e eeuw.

- De dikte van de pleisterlaag zorgt ervoor dat de dorpels op het gelijkvloers niet meer uitsteken. Er zal dus verder onderzocht worden of we deze dikke pleisterlaag kunnen verwijderen en vervangen door een dun vliesbepleistering. Indien dit niet mogelijk blijft: de scheurvorming in pleisterwerk onder controle te houden.

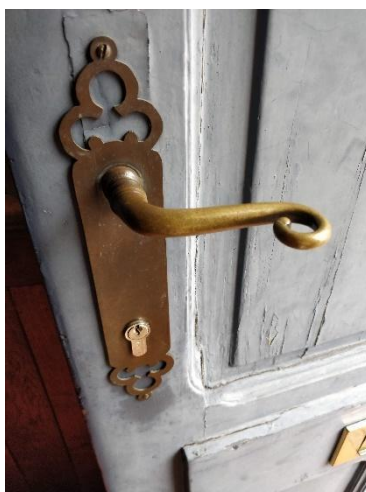
*Klink voordeur*

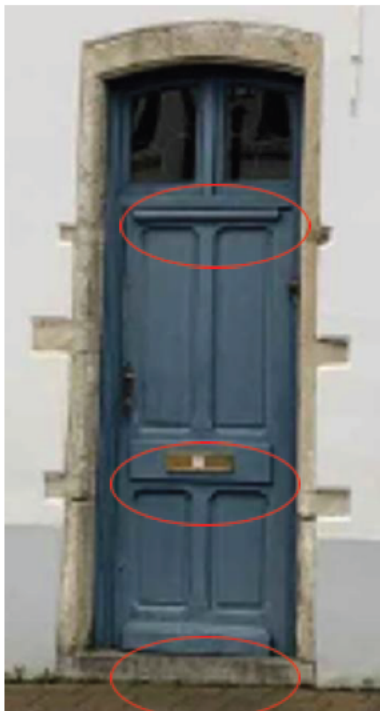
- Verschillende toevoegingen tonen aan dat het geen zeer kwalitatieve deur. Het toegevoegde sluitstuk aan de bovenkant van het deurblad doet vermoeden dat er problemen waren van tocht en waterinfiltratie. Ook in het midden (voor de brievenbus) en onderaan werden vrij logge stukken toegevoegd. Het zou aangeraden zijn om een nieuwe, kwalitatieve en geïsoleerde deur te plaatsen geïnspireerd op de oude stijl van vroeger. Dit steeds in samenspraak met de bevoegde instanties (Agentschap Onroerend erfgoed)

*Toevoegingen doorheen de jaren*

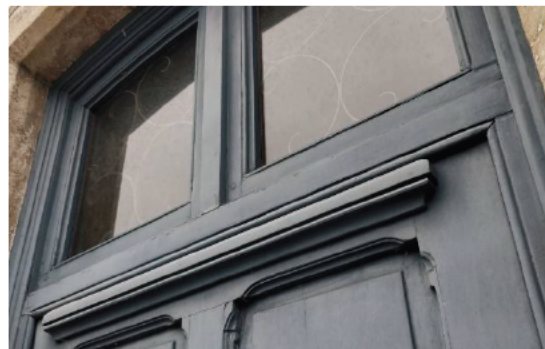
*Sluitstuk op toch en waterinfiltratie te voorkomen*

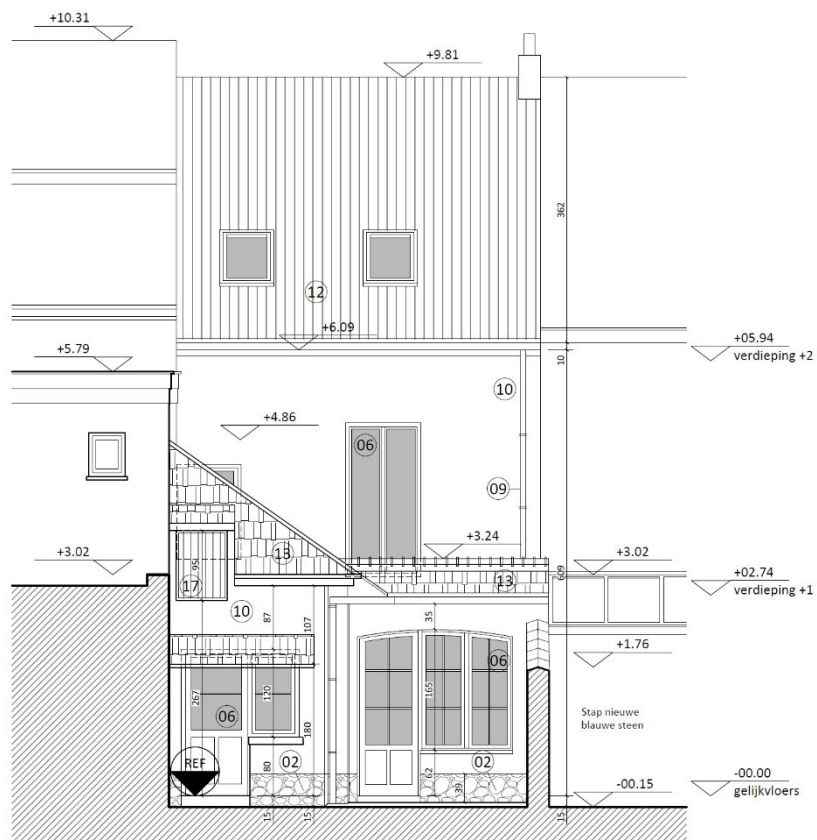
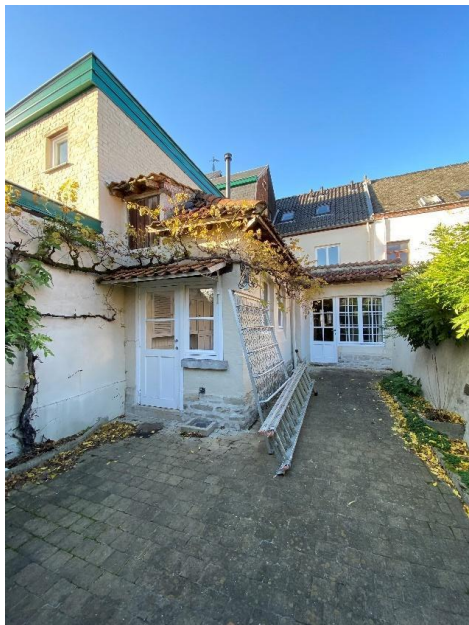
Achtergevel nr. 16

- De achterbouw werd toegevoegd in de jaren '60 en dateert van voor de klassering. Deze gebouwen hebben geen grote architecturale waarde. De vergunning voor de keuken dateert uit 1966. Hieruit blijkt dat de 'annexen' beiden toevoegingen zijn uit de jaren '60, en niets als oorspronkelijk en zelfs niet historisch waardevol kunnen beschouwd worden. De stijl waarin de annexen werden opgetrokken is eclectisch en combineert platte daken met elastische waterkeringen met valse opbouwen uit dakpannen.  
Een steen, ingemetseld in de tuinmuur, dateert de belangrijkste bouwphase uit het leven van de vorige eigenaar.

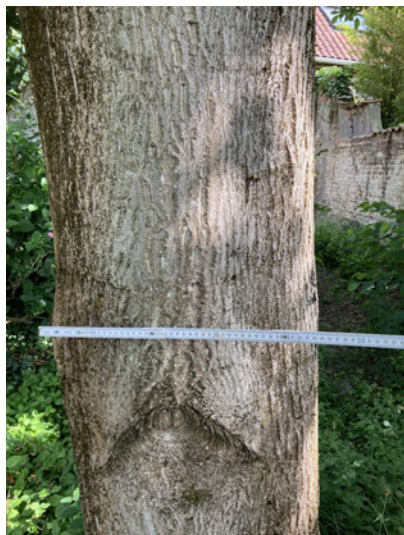
- In de achtertuin is er een grote notenboom. Deze boom heeft een omtrek van 165cm op 1m hoogte. De precieze leeftijd hebben we niet kunnen onderzoeken.

*Opmeting boom*

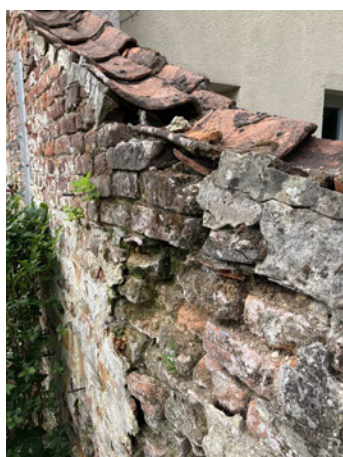
- De tuin is begrensd door twee muren. Rechts is de muur in een goede staat. Links is de muur minder hoog (gemiddeld 1.8m hoog) en in minder goede staat. We hebben geen datering kunnen vinden over deze muren.
- Uit een visueel onderzoek van deze muur blijkt dat deze muur binnen de komende jaren een herstelling nodig gaat hebben: De muur leunt naar de burens toe, het voegwerk is aangetast en de afwerking met bepleistering is op verschillende plekken hol.

*Aangetaste voegwerk*

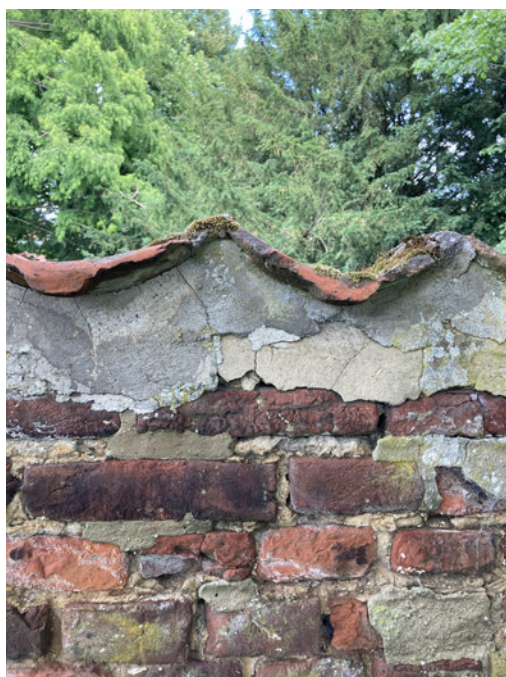
- Er zijn vermoedelijk al herstellingen gebeurd aan deze muur. Want onder de dakpannen zien we verschillende mortels. Soms eerder geelachtig en soms grijs. Er is ook een lokaal verhoging met een ander kleur baksteen.

*Verschillende lagen mortel*

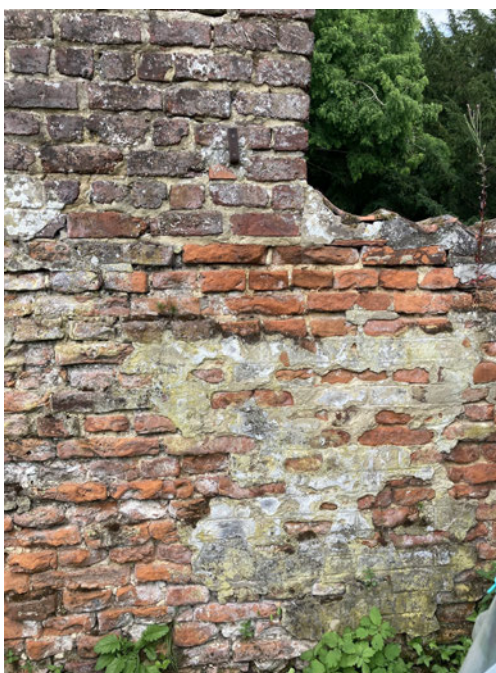
*Donkere bakstenen op de verhoging*

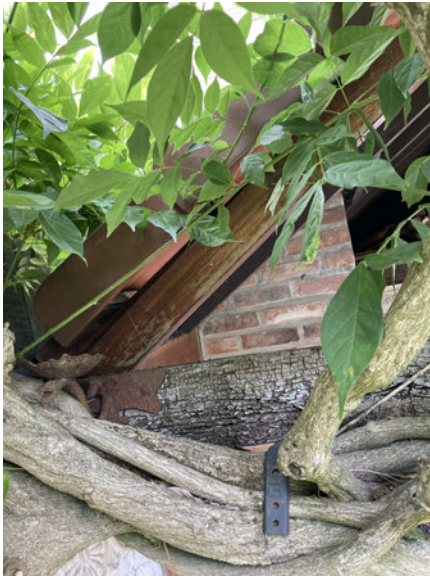
- Meerdere spanten hebben nood aan renovatie. Het hout is op verschillende plekken al sterk aangetast door de omgevingscondities.

*Aangetast houten balk*

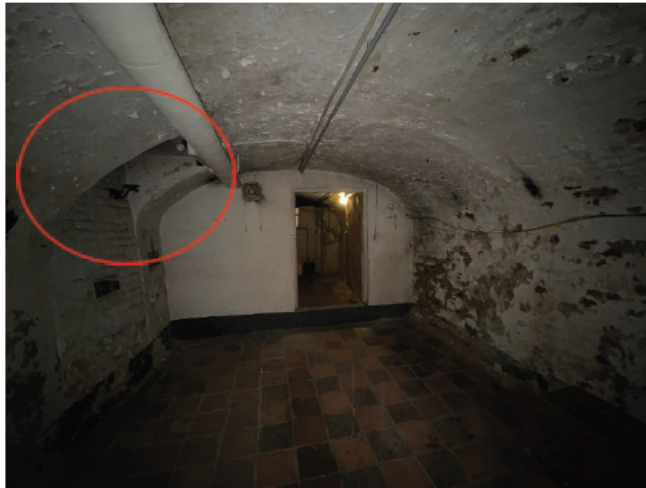
*F3: Kelder 2 (aewelfd is erfgoedelement): Relatief recente vloer  
Aanduiding van vermoedelijk oud trapgat/ oud  
keldergat voor leveringen?*

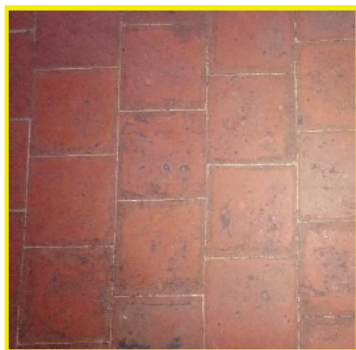
*Vermoedelijk originele vloer in woonkamer 1 (Erfgoedelement)*

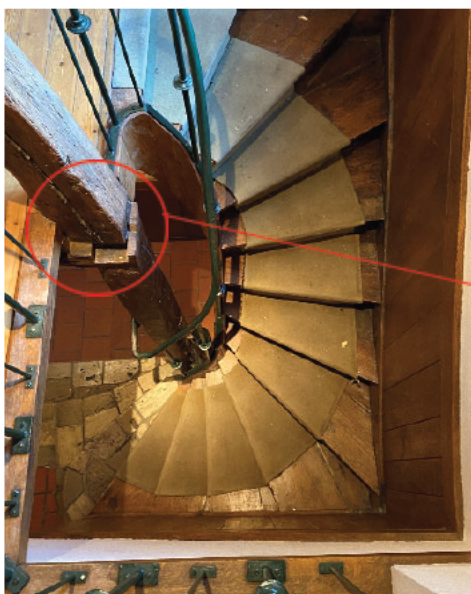
- We stellen vast dat het historisch timmerwerk op verschillende plaatsen heeft geleden onder de verschillende herstellingen. Zo zien we dat delen van het oorspronkelijke dakgebinte (of een gebinte van een andere woning?) werden hergebruikt op de meest vreemde plaatsen. Zowel op gelijkvloers (zone trap) als op de eerste verdieping vinden we stukken houten gebinte terug.

*Gebinte gebruikt als verticale voor trap*

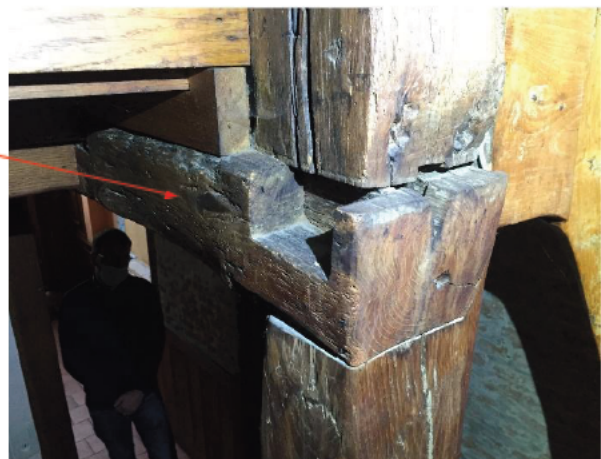
*Afgesneden balk voor creatie trapgat + zichtbare opleg balk*

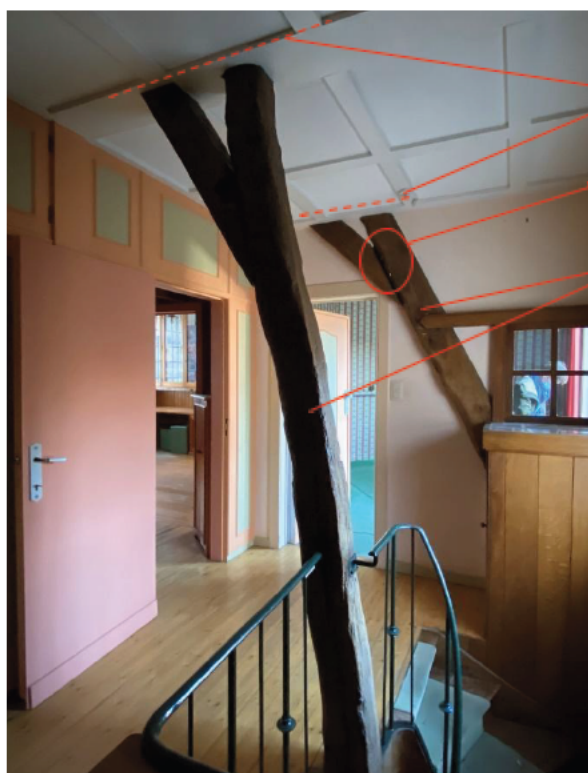
Afgezaagd. Hellingsgraden komen niet overeen.

Verbinding staat open – pennen verdwenen

Twee verschillende houtsoorten

*Gebinte afgezaagd onder plafond (spanten zijn Erfgoedelementen)*

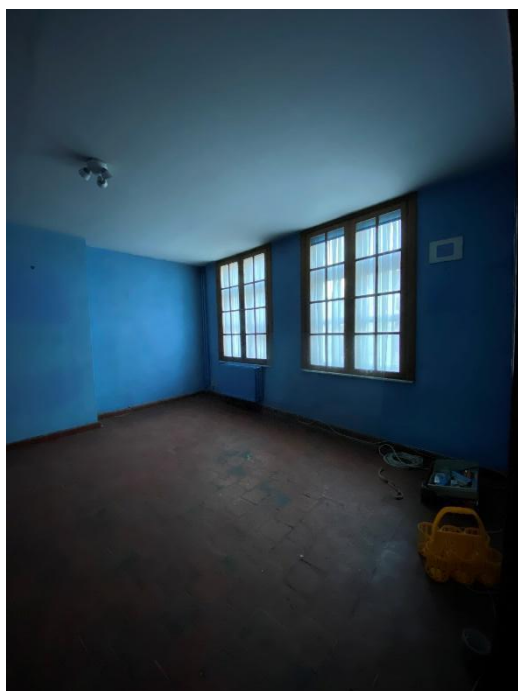
*F11: Woonkamer 1 : voorzetramen + verlaagd plafond*
