BIJLAGE 6 Huidige schade-elementen

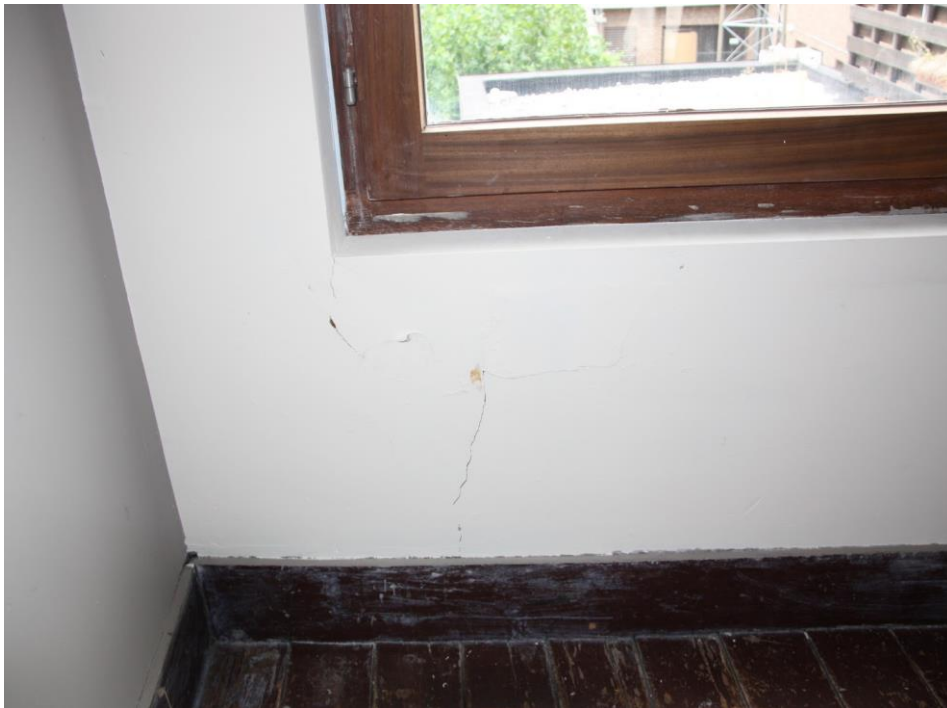
Traphal (tussen verdieping 1 en 2), scheur in plaasterwerk en bakstenen

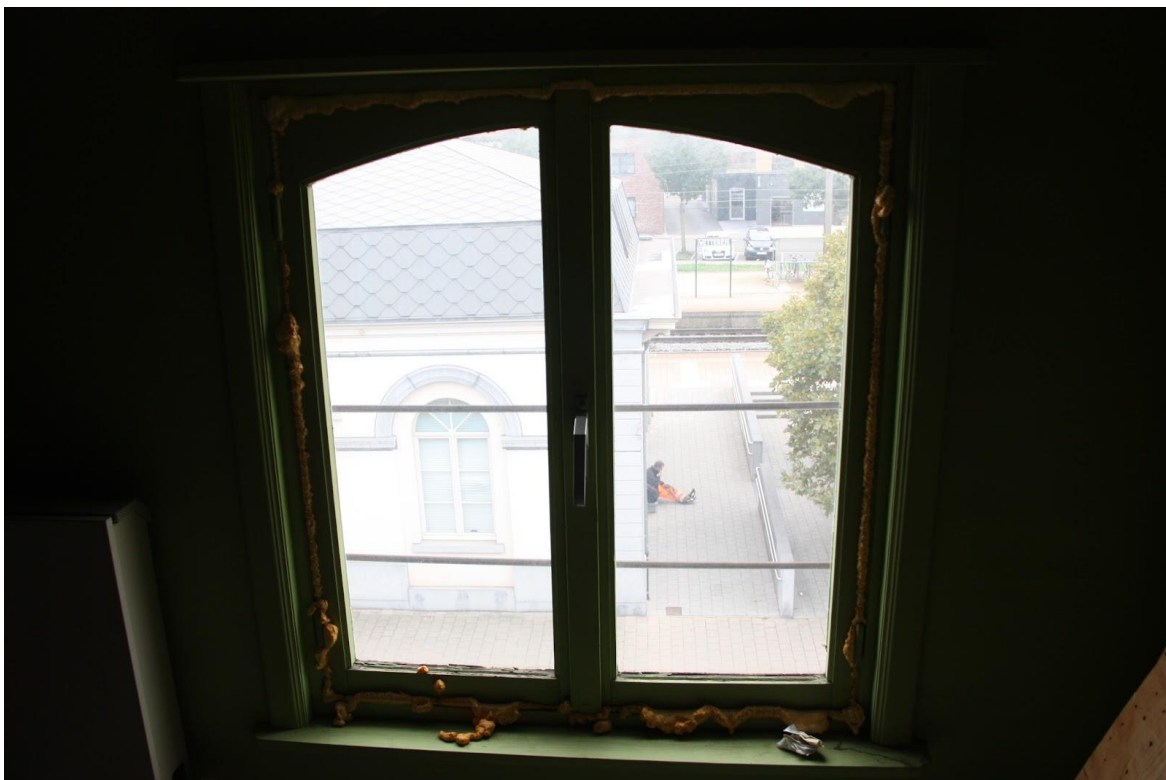
Verdieping 2, kamer 2 voorzijde, tijdelijk gedichte kieren met isolatie

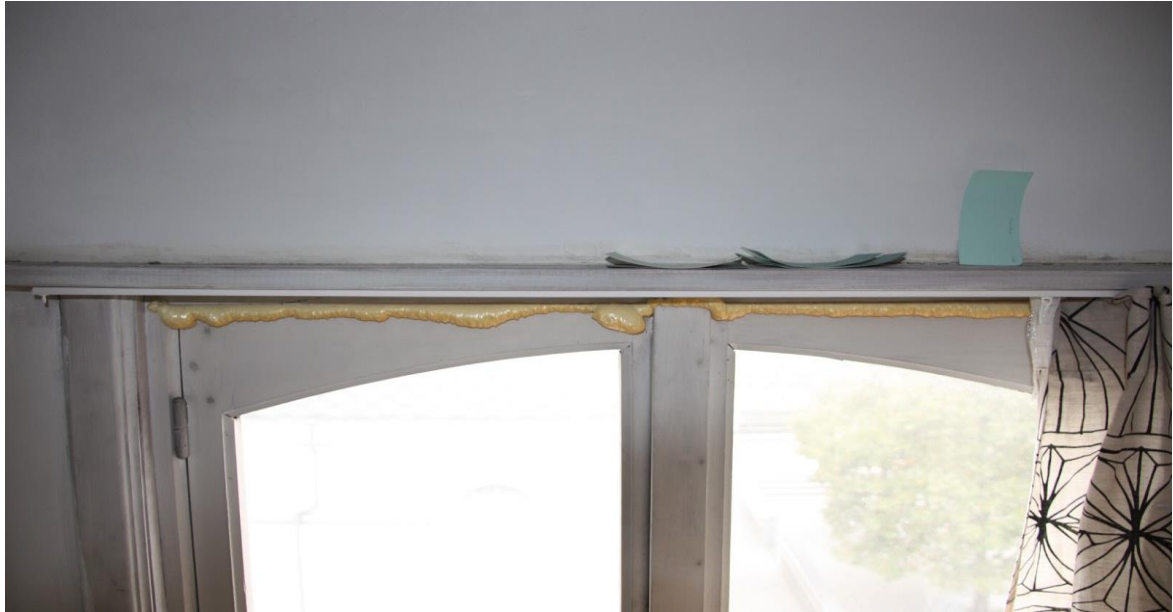
Verdieping 2, kamer 1 voorzijde, idem infra

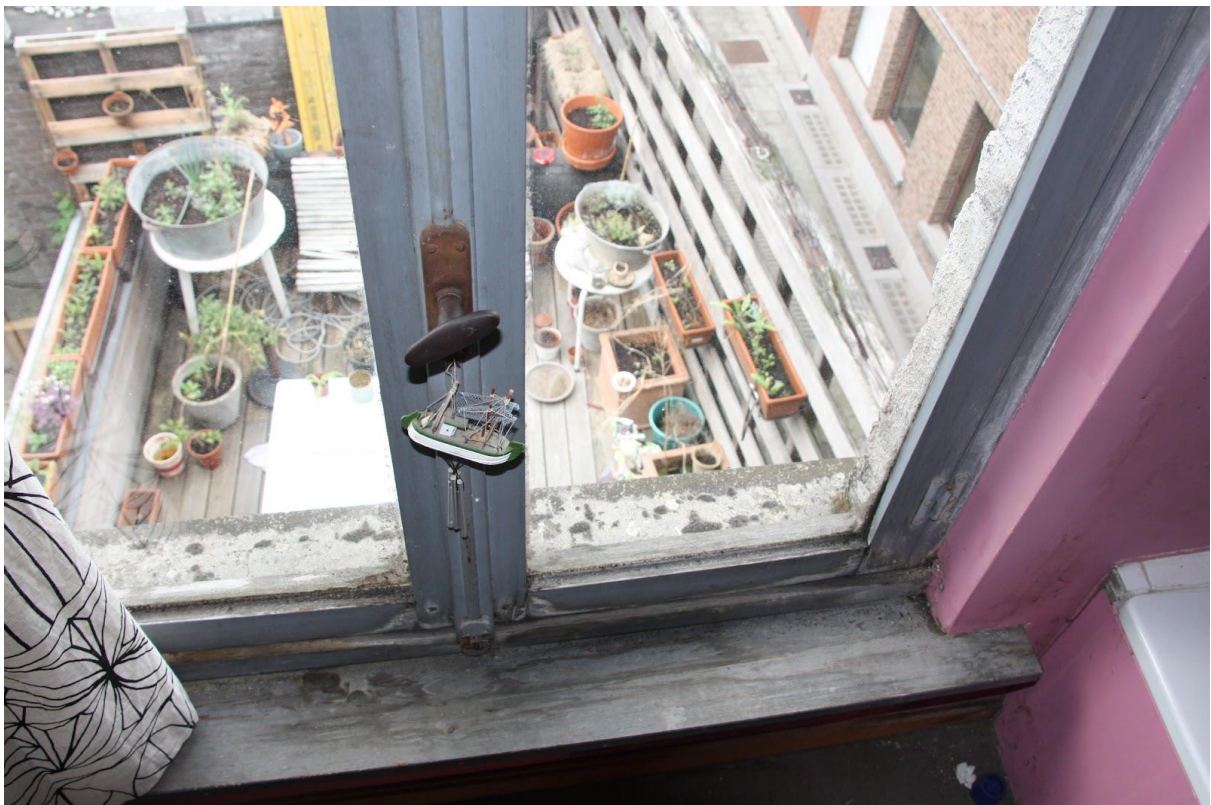
3Verdieping 2, achterzijde, badkamer 1: raam- en vensterwerk in verweerde toestand

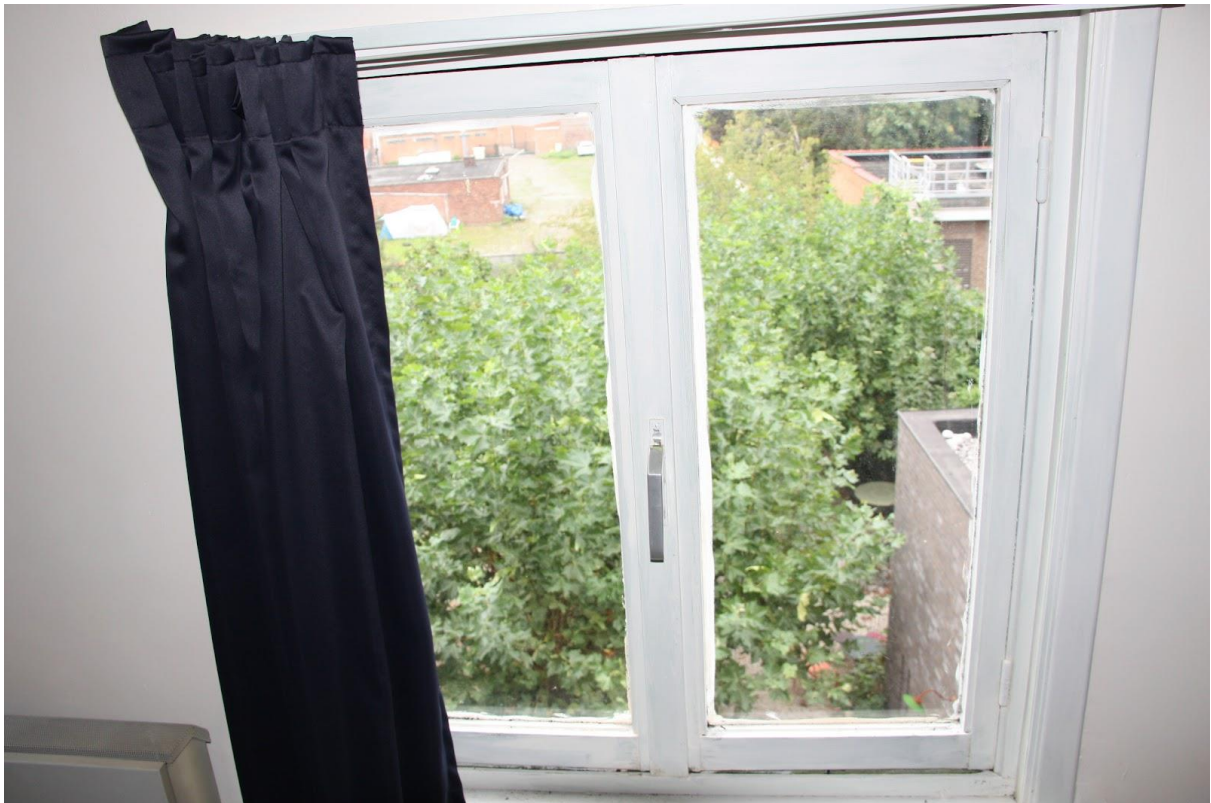
Verdieping 2, achterzijde, slaapkamer 1, te vervangen raamwerk

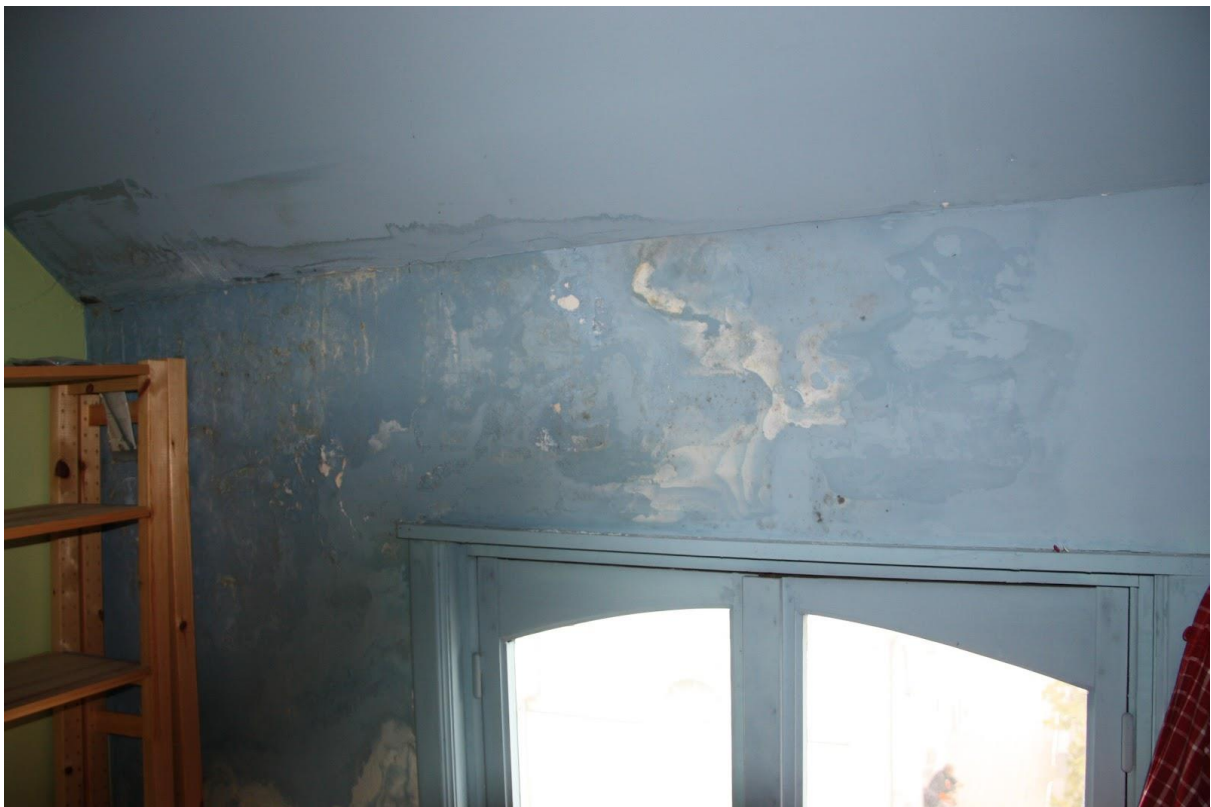
Verdieping 2, voorzijde, kamer 2 (centraal); vocht- en schimmelvorming door lekkende dakgoot

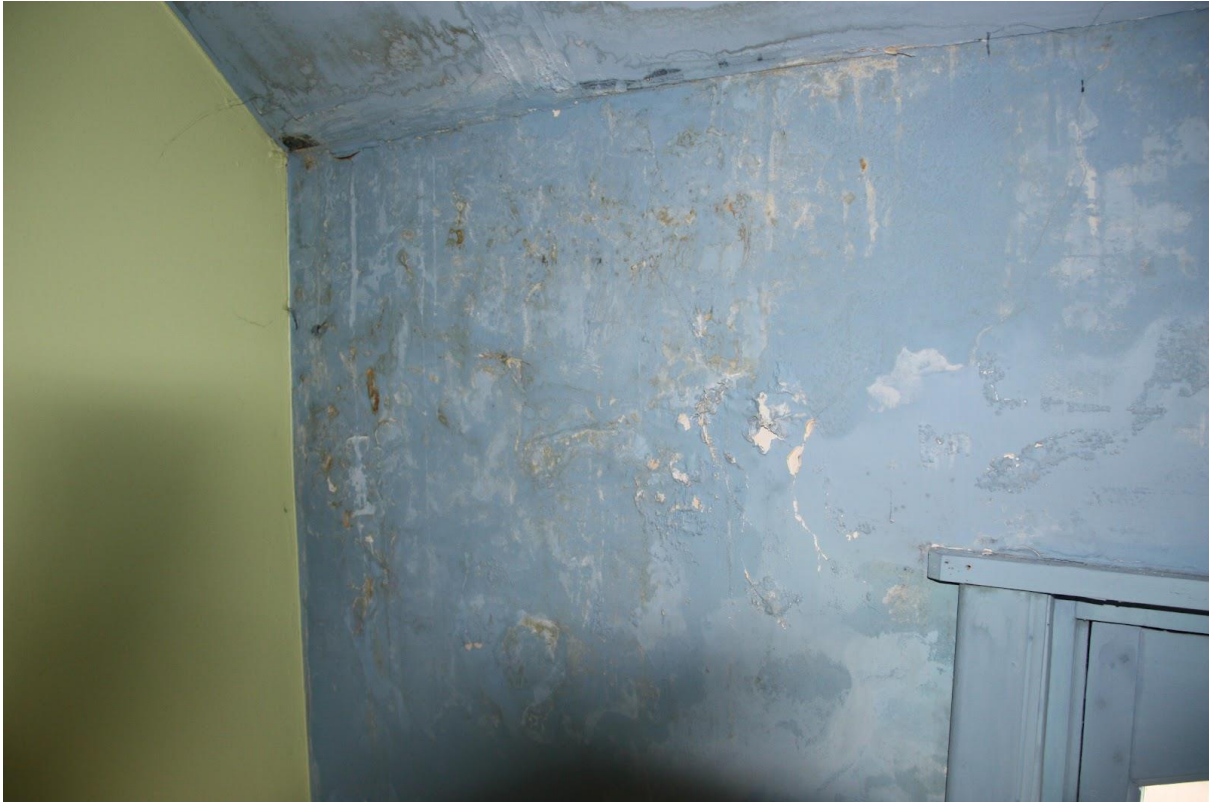
Verdieping 2, voorzijde, kamer 2 (centraal), detail vocht- en schimmelvorming

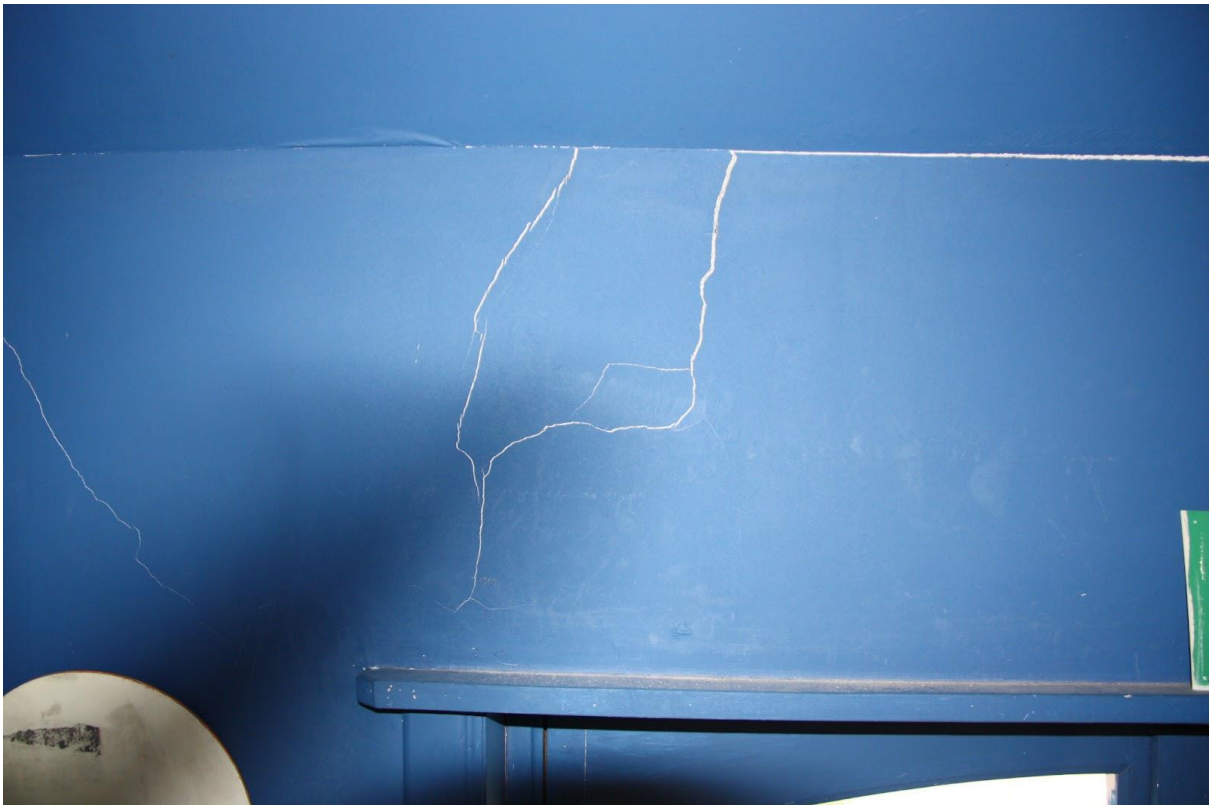
Verdieping 2, voorzijde, kamer 3 (boven poort), gescheurde stucwerken (ten gevolge van funderingswerken nieuwbouw Stationsplein 12)

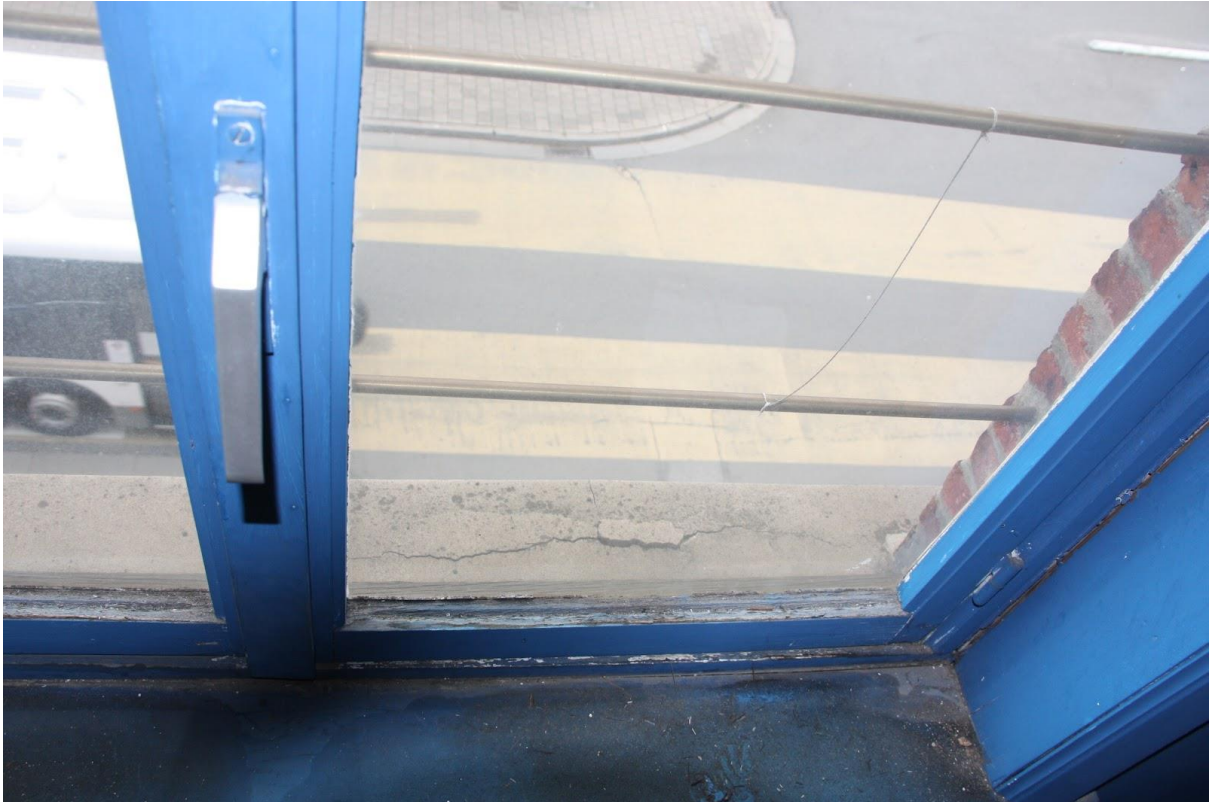
Verdieping 2, voorzijde, kamer 3 (boven poort), schade aan raam en balkon

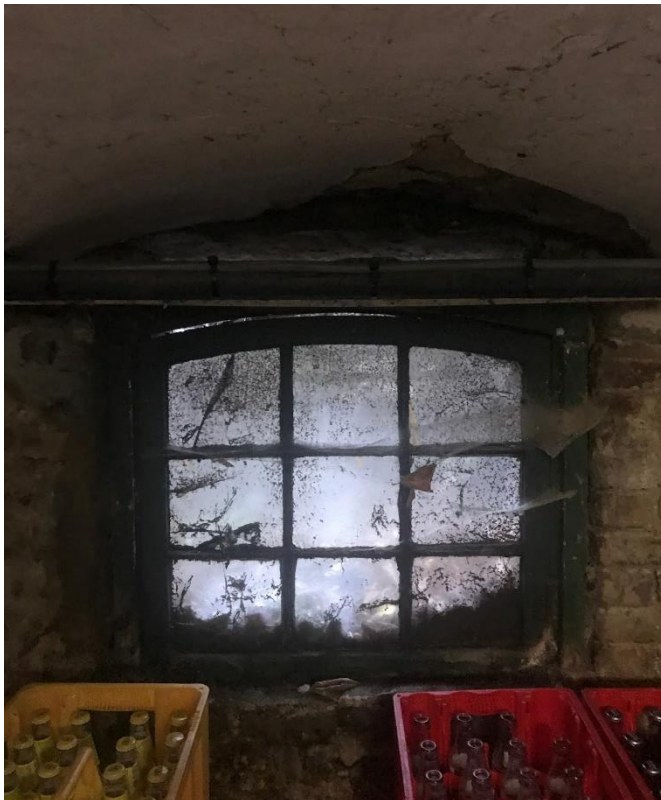
3.13 (Bier-) Kelder, voorzijde, oorspronkelijk raamwerk, ontbrekende isolatie

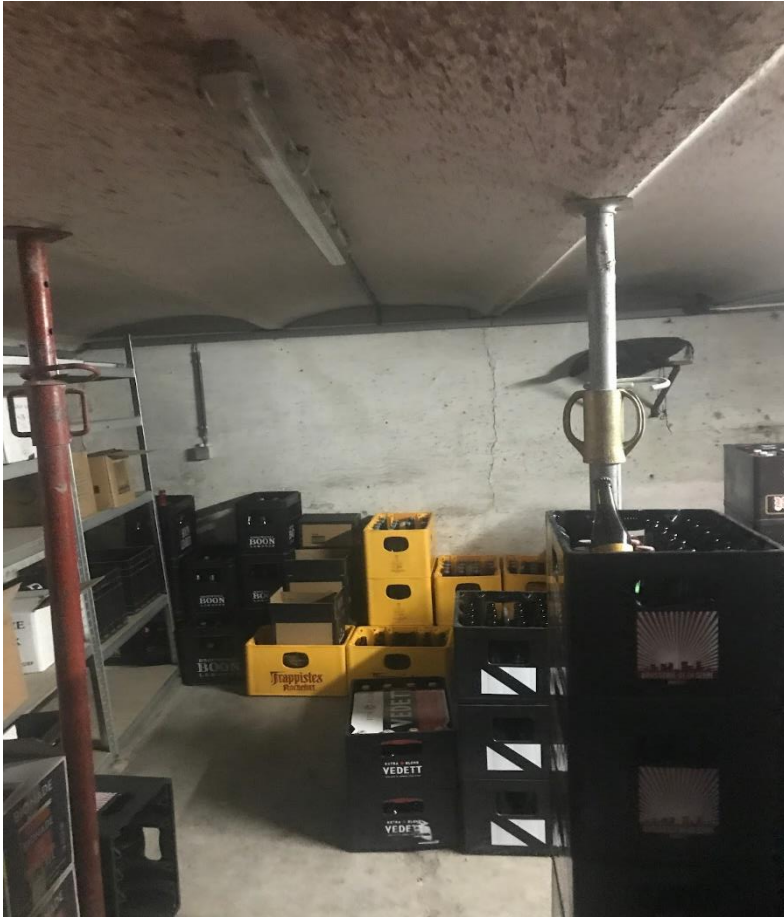
3.14 (Bier-) Kelder, voorzijde, gewelven en ondersteuning gelagzaal

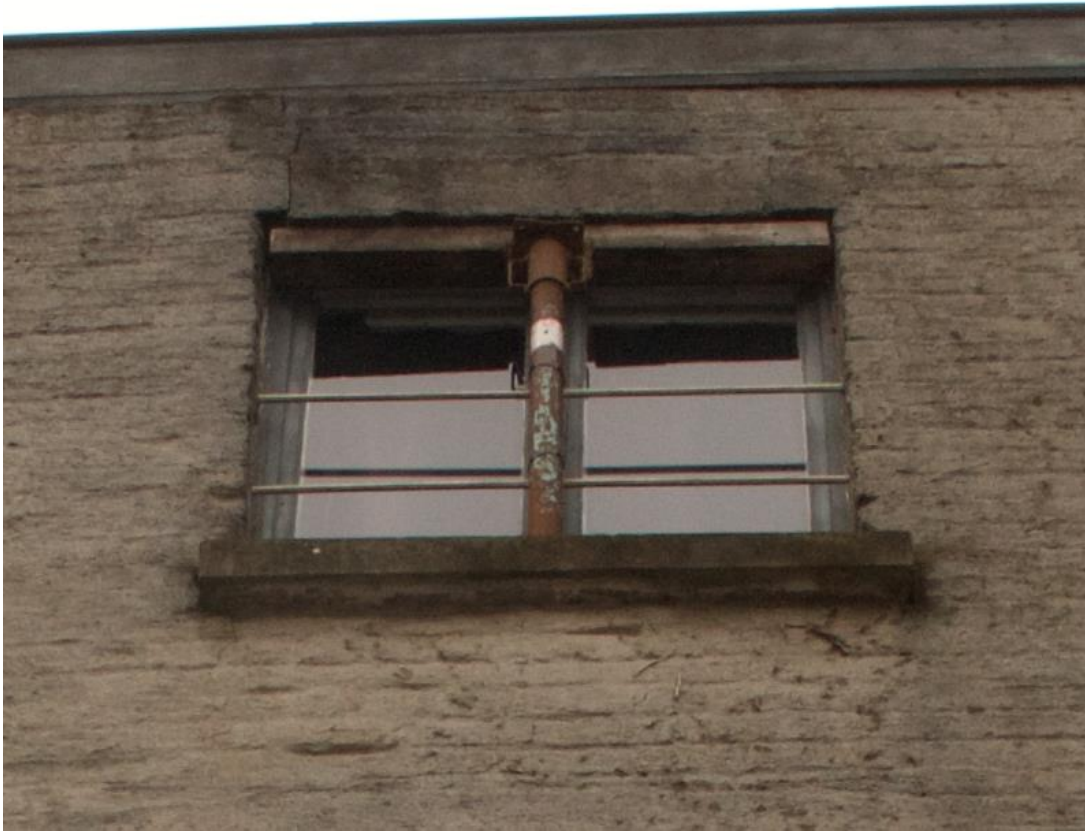
Verdieping 2, achterzijde, gestutte strek boven raam, te vervangen raam
