# CAFE POSTHOTEL

STATIONSPLEIN 11, 9230 WETTEREN

## BEHEERSPLAN

16 JANUARI 2022

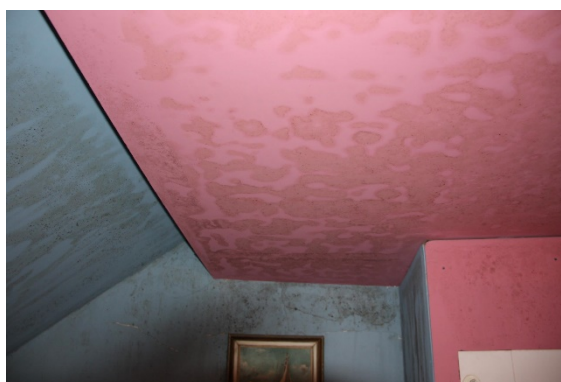
Aangezien de binnenmuren ernstig waren aangetast door schimmelsporen werd deze meteen gerenoveerd door de nieuwe eigenaars van de privéwoning, Kasper en Paulien. Om de oorza(a)k(en) van het vochtprobleem en bijhorende oplossingen in kaart te brengen werd een isolatie-expert geraadpleegd. Er bleek lekkage te zijn via een verluchtingspijp waar het beschermend dakje van was afgewaaid. Daarnaast zorgde een tekort aan ventilatie dat deze ruimte te vochtig bleef.

Tijdens de renovatie werd al het aangetaste pleisterwerk en isolatiemateriaal verwijderd. De buitenmuren bleken onaangetast. Er werden nieuwe kaders met houtwolisolatie geplaatst (incl. kleine spouw en dampdoek) en daarop werden fermacell gipsplaten geplaatst, die vervolgens gekalkt werden. Dit resulteerde in een muurbekleding die volledig ademend is. De vloer werd geïsoleerd met kurkkorrels en afgewerkt met naturel kurktegels. De

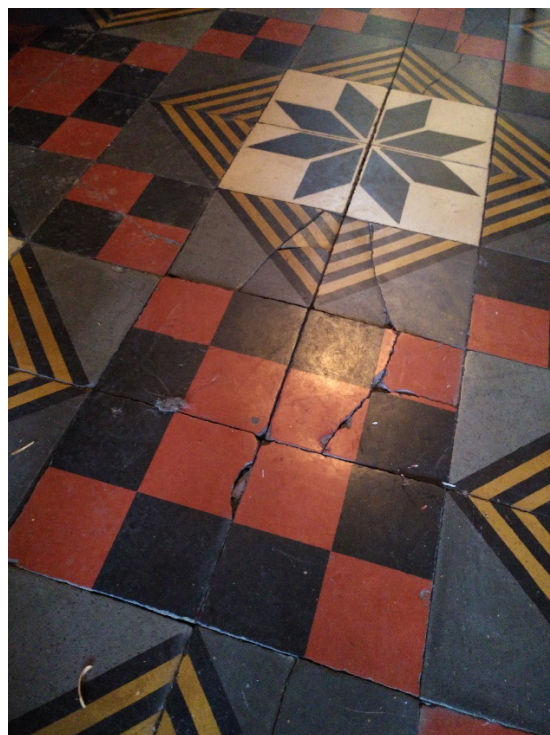
*Barsten in cementtegelvloer zaaltje*

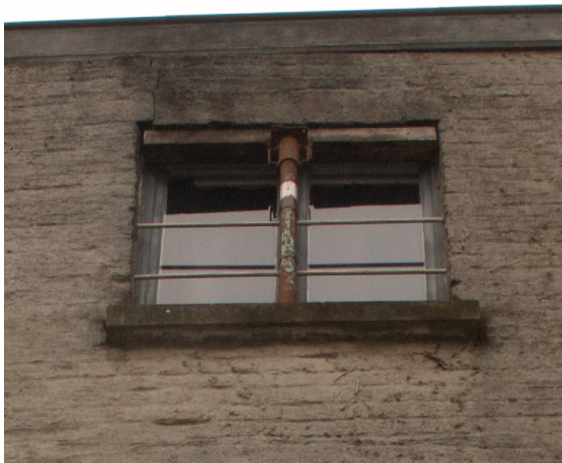
| Getoogde strek(ken) | In na te kijken staat. Bovenaan rechts is de strek gescheurd en dus noodzakelijk om te herstellen/vervangen door soortgelijke strek. |

| Achtergevel<br>a. Nieuwe ramen installeren 2e verdieping<br>b. Strek boven rechtse raam 2e verdieping herstellen<br>c. bakgoot: onderhoud en herstel<br>d. scheuren in achtergevel herstellen | x<br>x<br><br>x | x | |

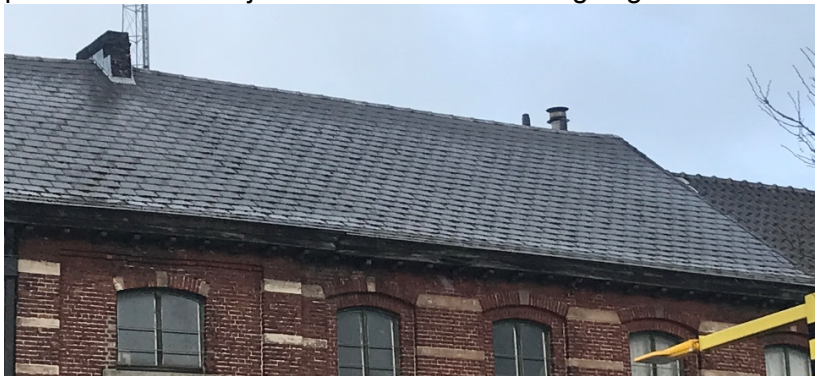
| <p>Dak</p> | <p>Zadeldak in kunstlei. De leien (in goede staat) bevatten het potentieel schadelijke asbest. Herwaardering is gewenst.</p> |

Het dak werd ooit opnieuw gelegd met kunstleien. Deze bevatten het potentieel schadelijke asbest. Binnen afzienbare tijd moet het dak vernieuwd worden. Vooral de westzijde (boven de twee kleinere zolderkamers) hangt licht door, waardoor herstel op termijn aangewezen is. Er kan terug gebruik gemaakt worden van kunststofleien. Volgens oude postkaarten was het dak oorspronkelijk voorzien van keramische dakpannen, deze kunnen mogelijks terug voorzien worden als herwaardering. Omdat het gewicht hierdoor zal toenemen, is vooronderzoek gewenst. De kepers en gordingen zijn in zeer goede staat.

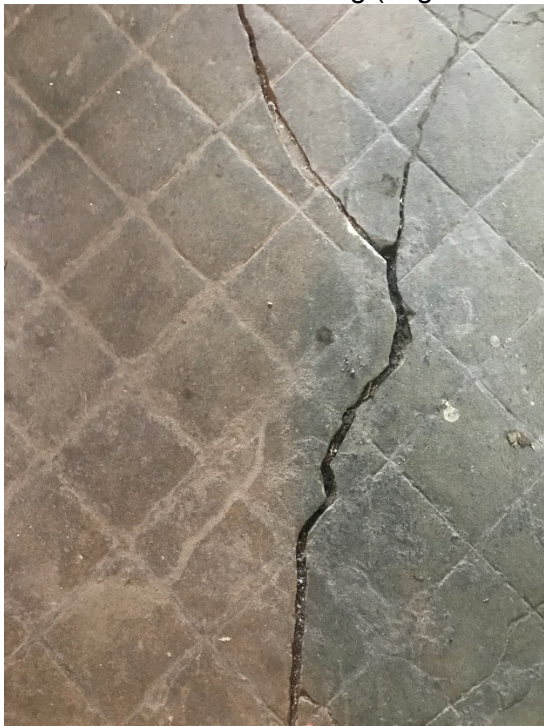
| Vloer | <p>Betontegelvloer. Verzakte elementen zijn vroeger opgevuld met cement. Herwaardering (originele vloer?) of herstel nodig.</p> |

| Poortgang<br>a. Vloer egaliseren en vernieuwen<br>b. Scheuren in stucwerk en schade herstellen | x<br>x | | |

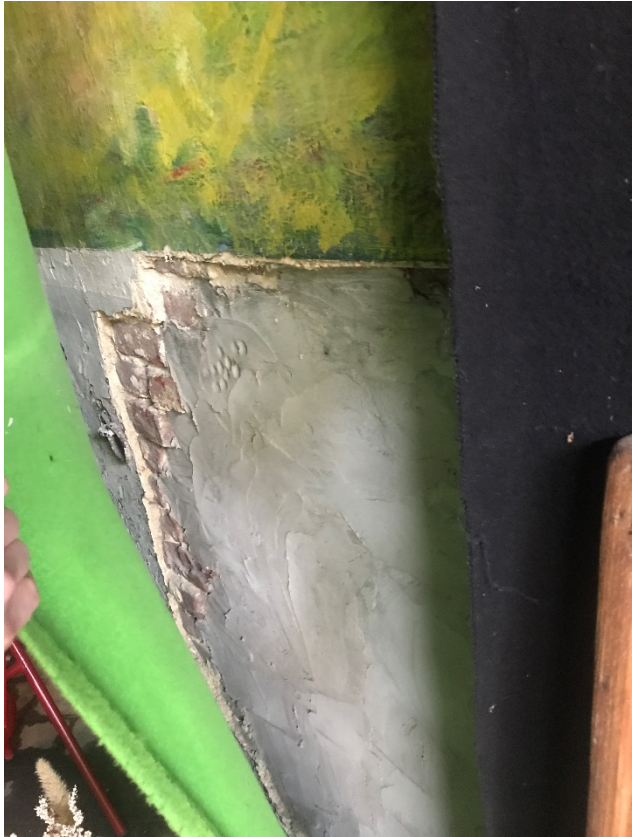
| Muren | <p>Muren afgedekt met molton brandwerende gordijnen (om schade weg te stoppen veroorzaakt door werken aan Stationsplein 12)</p> |

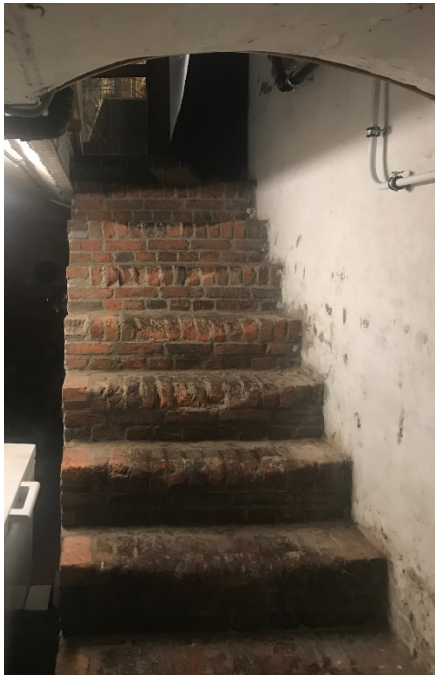
| <p>Trap</p> | <p>Gemetste originele bakstenen trap, afgeronde treden. Herstel is vereist</p> |

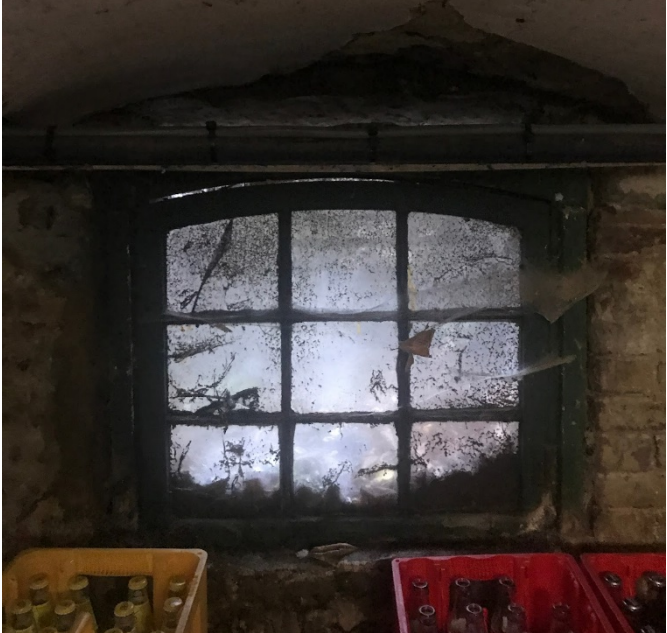
| Venster | <p>Origineel venster, herstel vereist</p> |

De kelder moet aangepast worden aan de normen van FAVV (hygiënisch en afgesloten voor ongedierte). De kelderramen worden behouden, kieren en gaten gedicht en er komt een nieuwe deur naar de bierkelder (onder de gelagzaal). De kelder werd al grotendeels gestut wegens corrosie op de metalen steunbalken, maar extra steunbalken en -palen worden voorzien. De gekalkte muren komen in aanmerking voor extra onderhoud, of kunnen indien nodig verhuuld worden achter een nieuwe constructie zodat de elementen behouden blijven en er toch aan hedendaagse vereisten kan worden voldaan. Het raam aan de voorzijde kan hersteld worden. Omdat dit niet zichtbaar is langs de voorzijde is het een optie om dit - in overleg met de dienst erfgoed te vervangen/herstellen of dicht te maken (isolatie). Ook de toegang naar de bierkelder aan de straatkant moet hersteld worden (losliggende stenen). Het huidige systeem om de kelder af te sluiten van de straatkant heeft nood aan een moderne oplossing. Zowel naar isolatie toe als naar beveiliging tegen inbrekers.

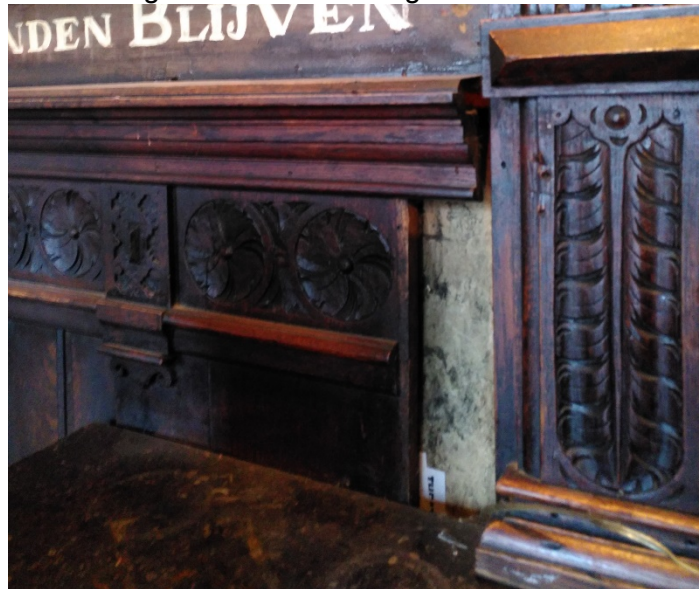
Atelier Séraphin(e) De Maertelaere. Schade aan lambriseringen links van de toog.

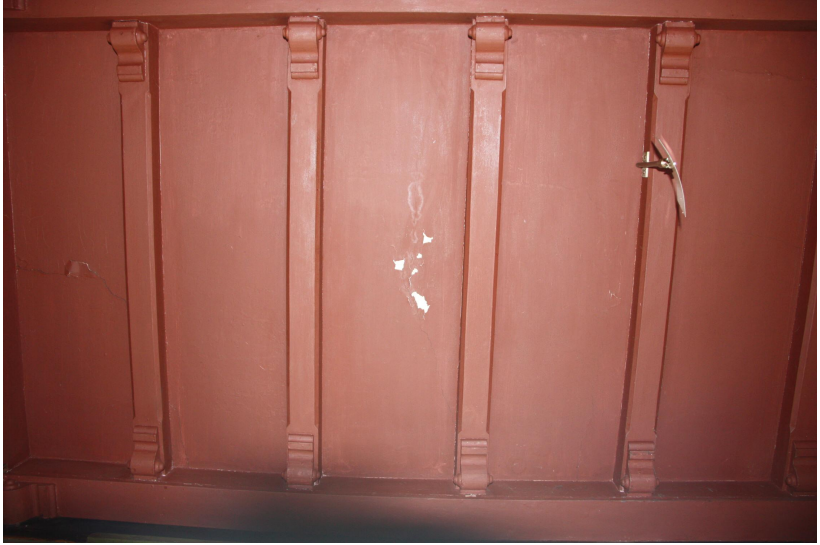
| Plafond | <p>In origineel 'ossenbloed' kleur, zoals vastgesteld tijdens de restauratiewerken. Lichte zichtbare schade aan de verf/ plaaster.</p> A photograph showing a section of a ceiling. The ceiling is painted a deep red color, referred to as 'ossenbloed' (ox blood). It features several vertical wooden beams or supports. On the right side, there is a small metal hook or fastener. The surface shows some minor wear and light-colored marks, indicating some damage to the paint or plaster. |

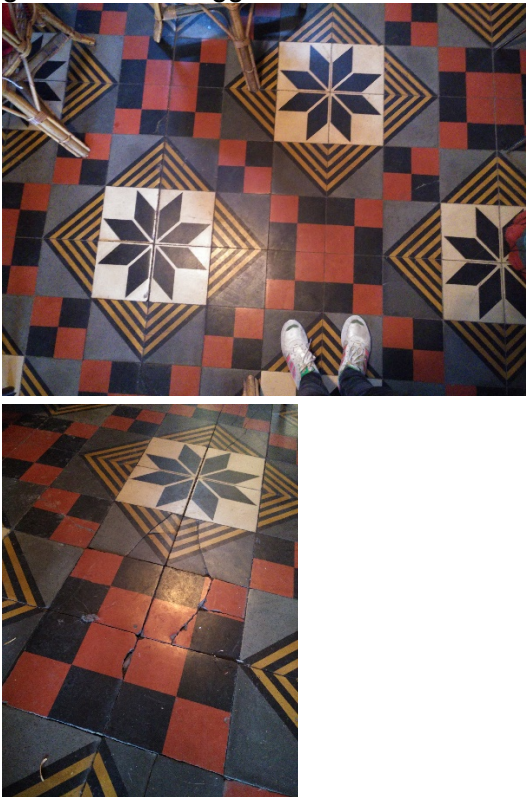
| <p>Vloer</p> | <p>Authentieke gebakken cementtegenvloer. Aantal tegels zijn gebarsten e/of liggen oneffen. Herstel is dus vereist.</p> |

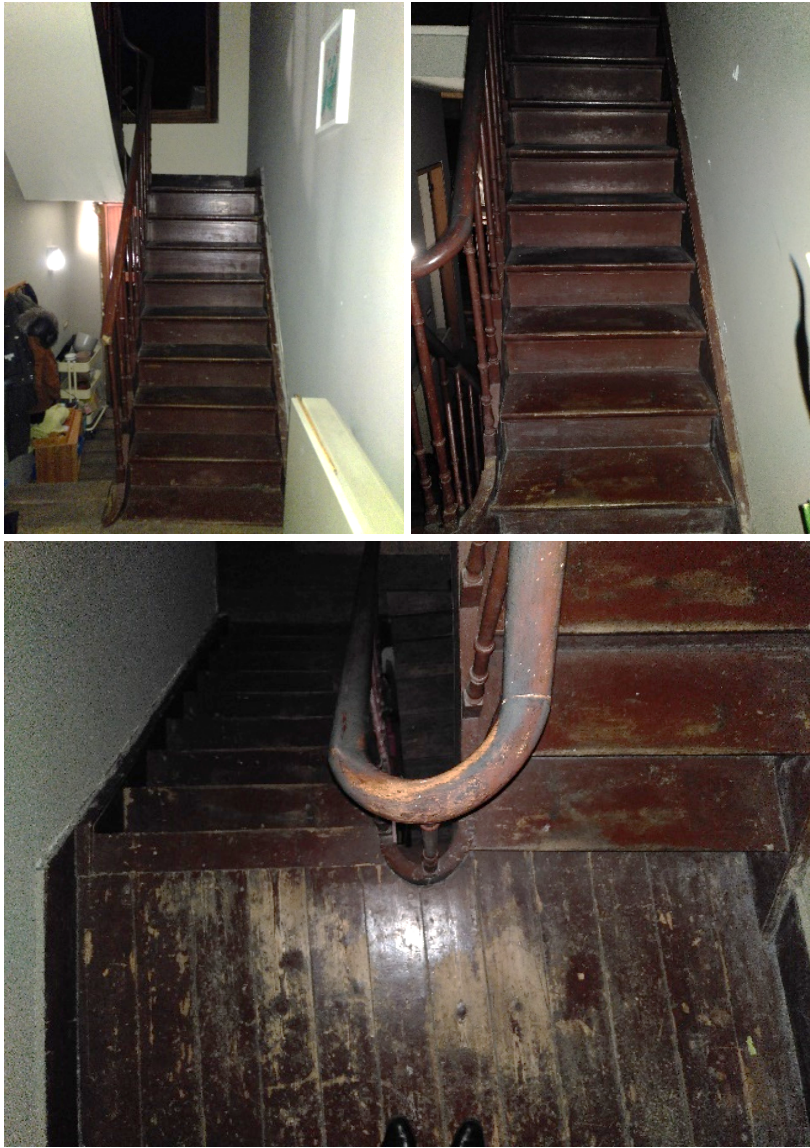
| <p>Trap</p> | <p>Trap naar tweede verdieping is volledig authentiek, leuning hangt los. Op termijn kan de originele hoofdtrappaal (die eertijds op het gelijkvloers stond) hergebruikt worden als herwaardering en tegelijk ter versteviging</p> |

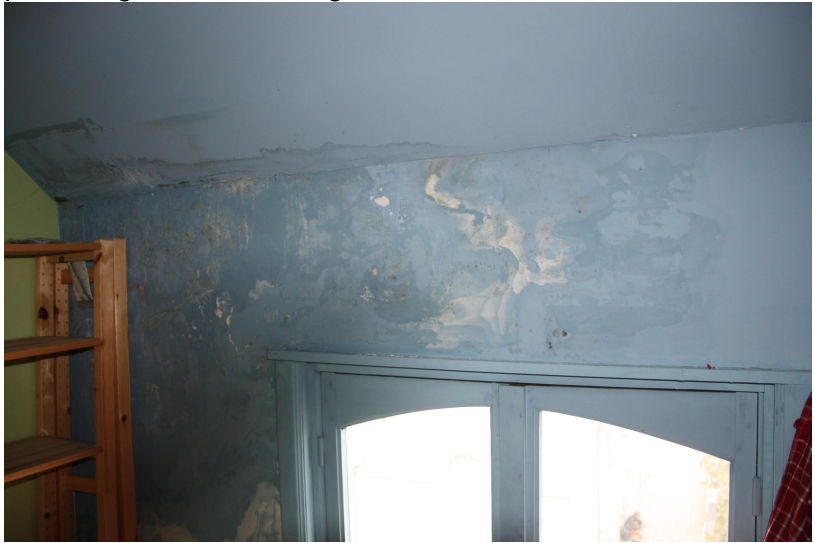
| Middelste kamer zuidkant | <p>Schimmel op de muur als gevolg van defecte dakgoot, plaaster grotendeels aangetast en te vernieuwen</p> |

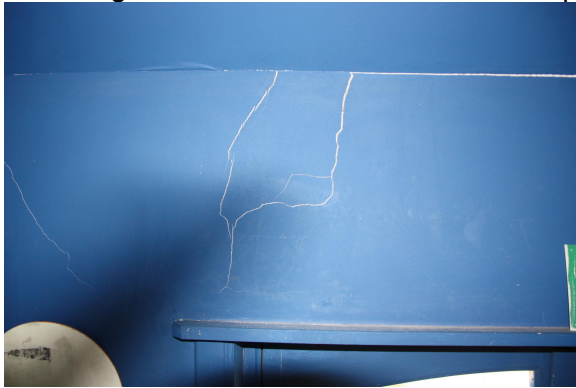
| Kamer zuidwesten | <p>Schade aan muur en plafond ten gevolge van funderingswerken aan nieuwbouw Stationsplein 12</p> |
