EGKS Woning 7  
Vierwindenbinnenhof, Tervuren

# Beheersplan

Project: Woning EGKS nr. 7  
Vierwindenbinnenhof 7, 3080 Tervuren

Datum: 14 september 2022

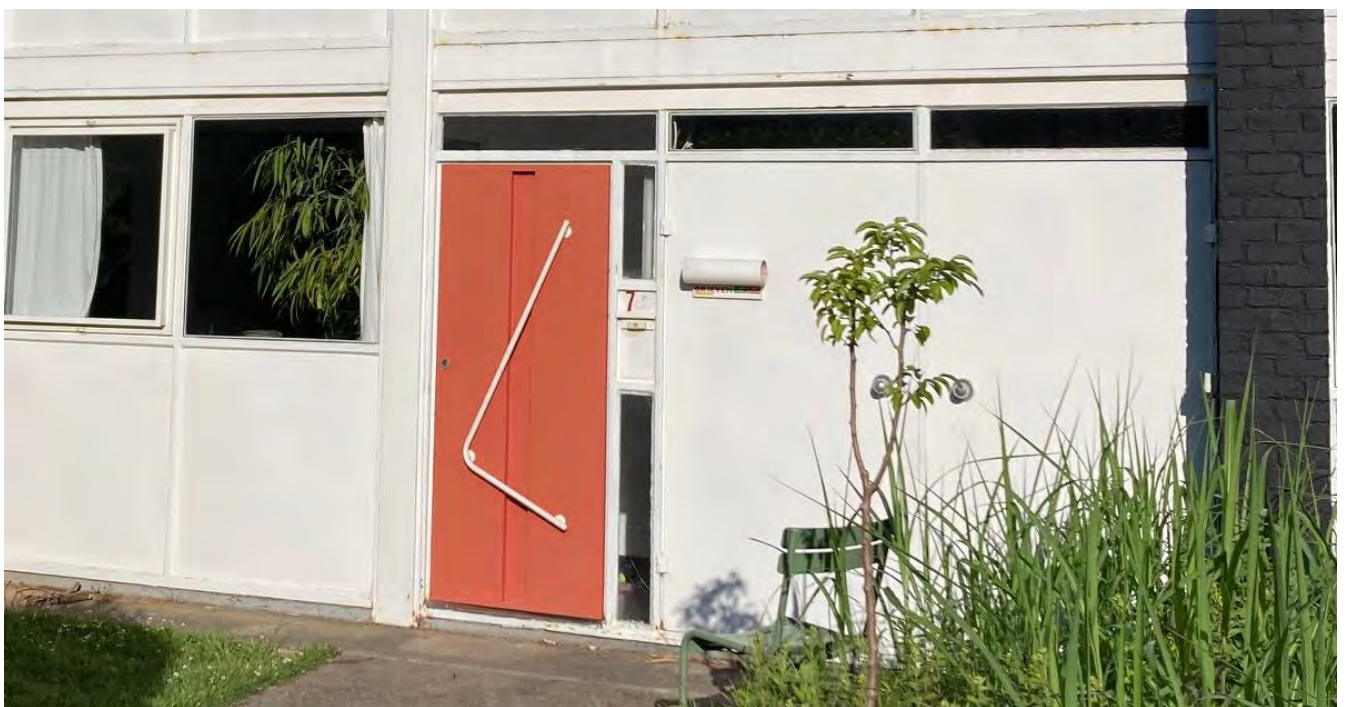
Voorgevel 2022, deur rood gebleekt. Grijs geschilderde sokkel

Het gebroken raam hier willen we vervangen en de deur opnieuw in het oorspronkelijke signaalrood van Willy Van der Meeren laten schilderen. De sokkel willen we weer zwart schilderen, alsook de zijsteunen.

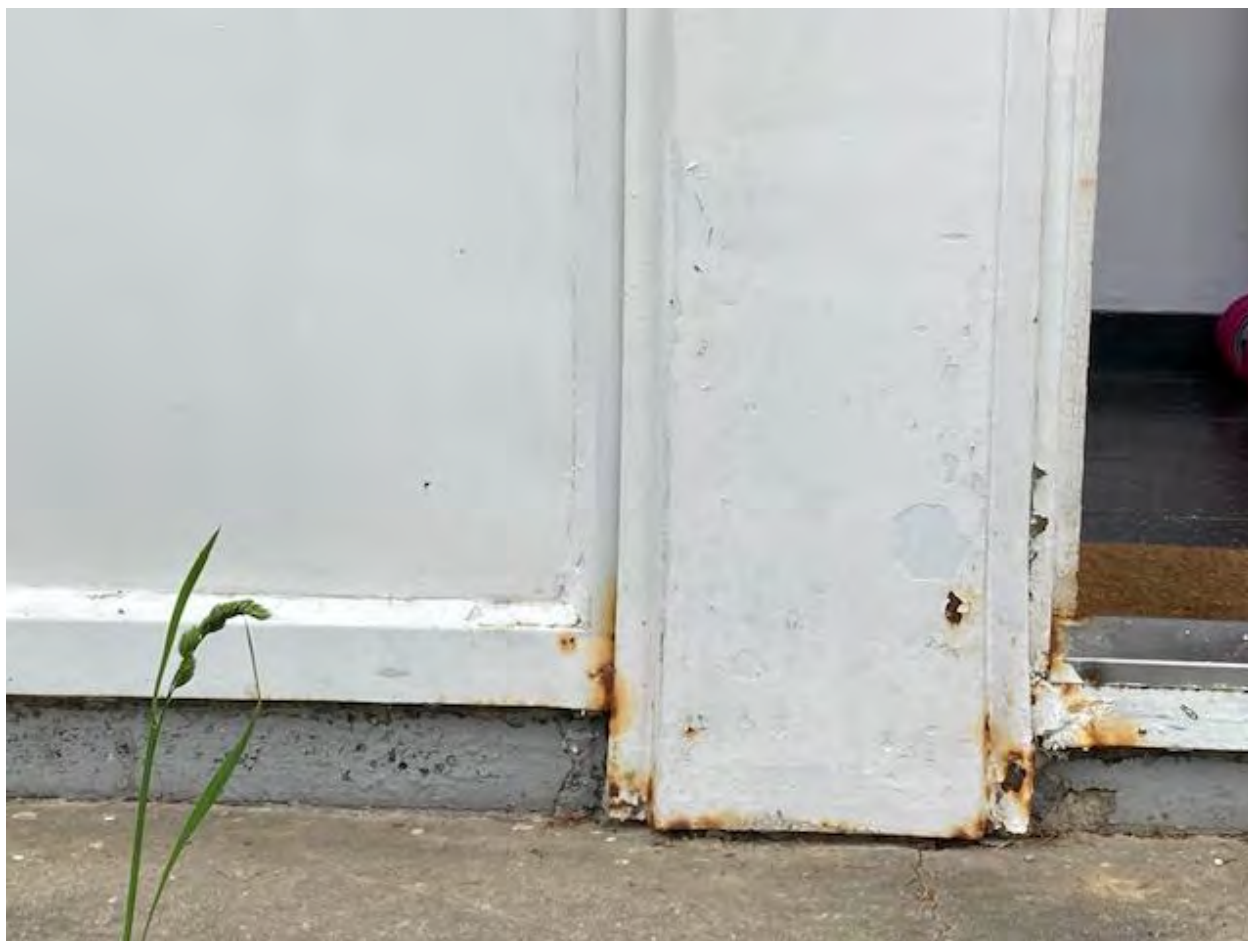
De witgeschilderde metalen panelen en ramen vertonen allen roest, scheuren, gaten, afschilfering en (vanbinnen) schimmel. Zowel de stalen als metalen structuur als de metalen vlieswanden hebben met regelmaat onderhoud nodig. De buitenkant heeft ook vele vuilsporen. Op een paar plekken zijn er kieren en komt er, bij regen, water binnen. Heel de structuur moet grondig gecheckt en hersteld worden.

Voorgevel, stalen portiek centraal

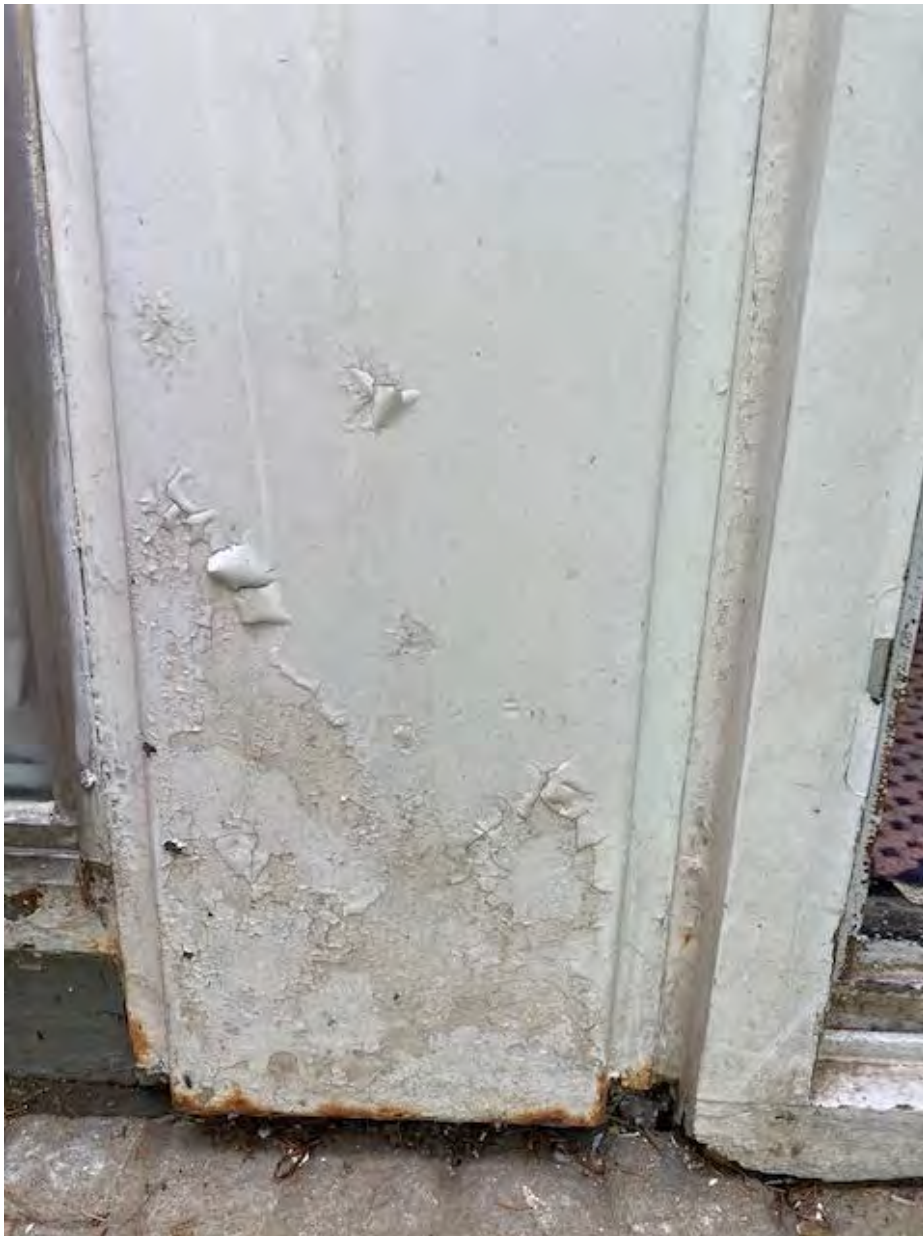
Achtergevel: Roest en afschilfering portiek

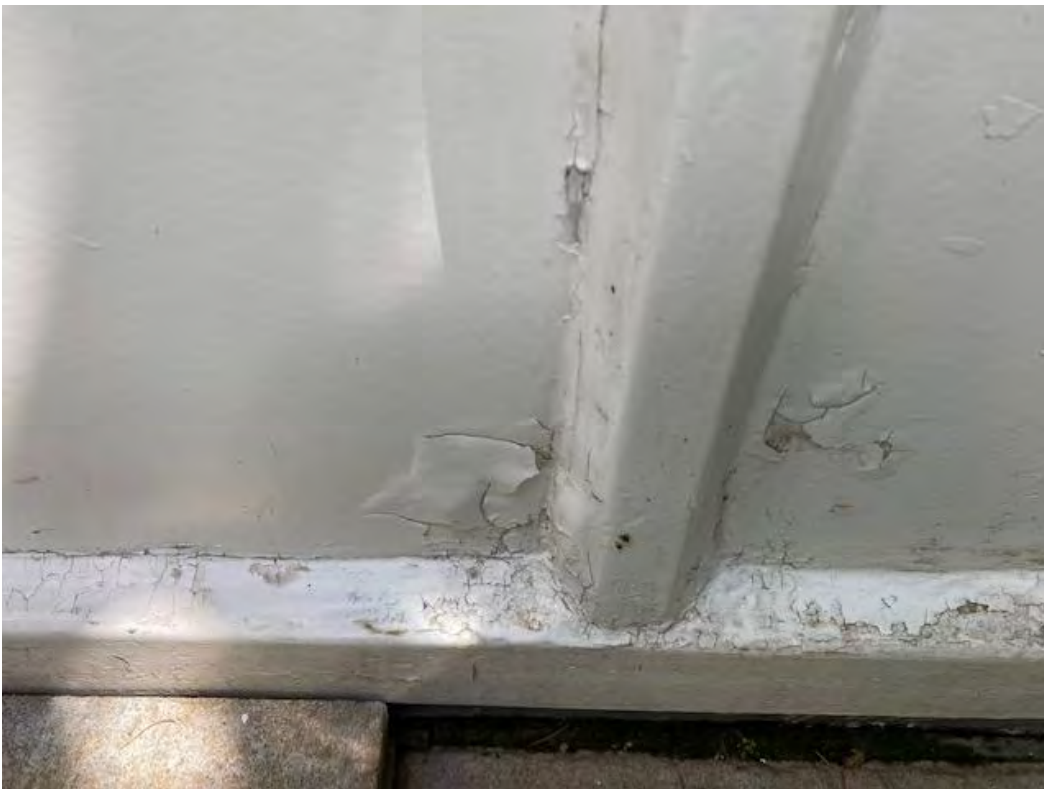
Afschilferende verf metaalvlieswanden achtergevel

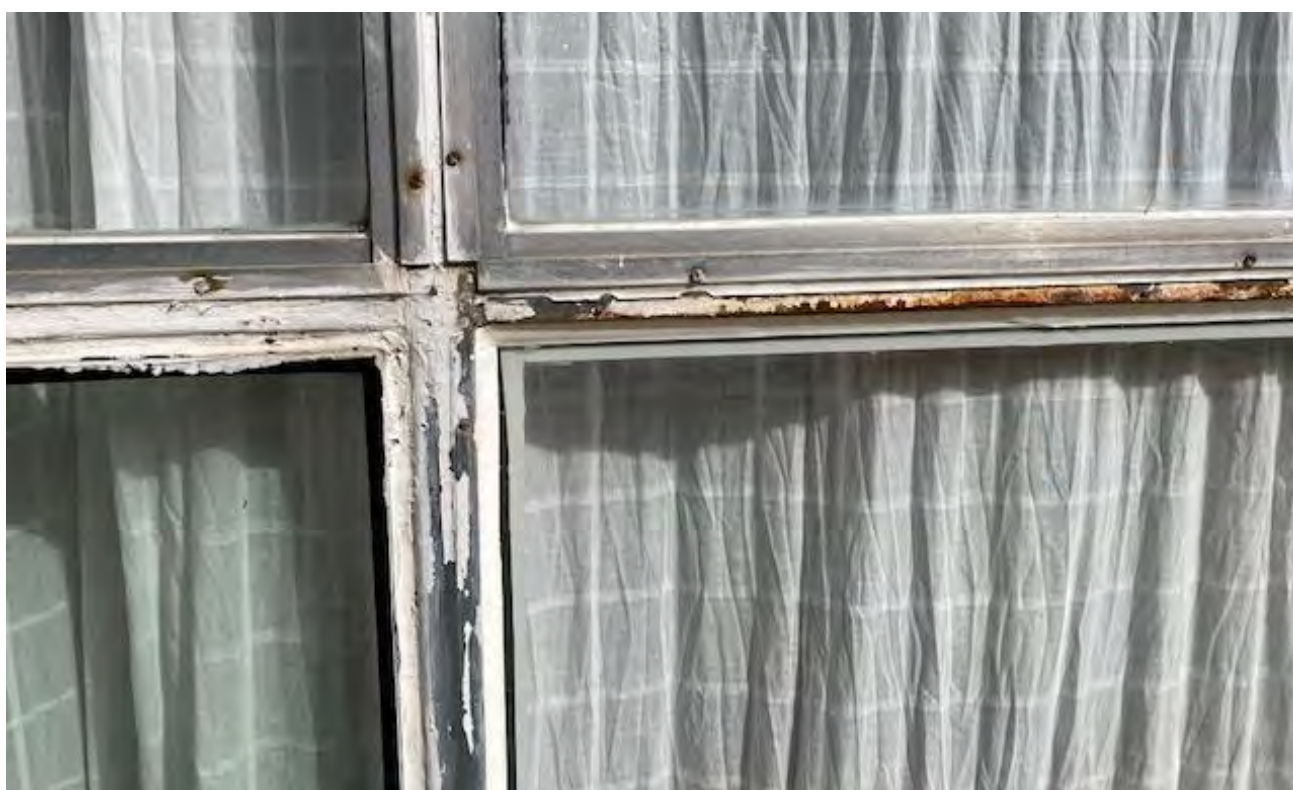
Metalen latten voor aanbrengen extra glas, vastgeschroefd op de metalen structuur, verroest

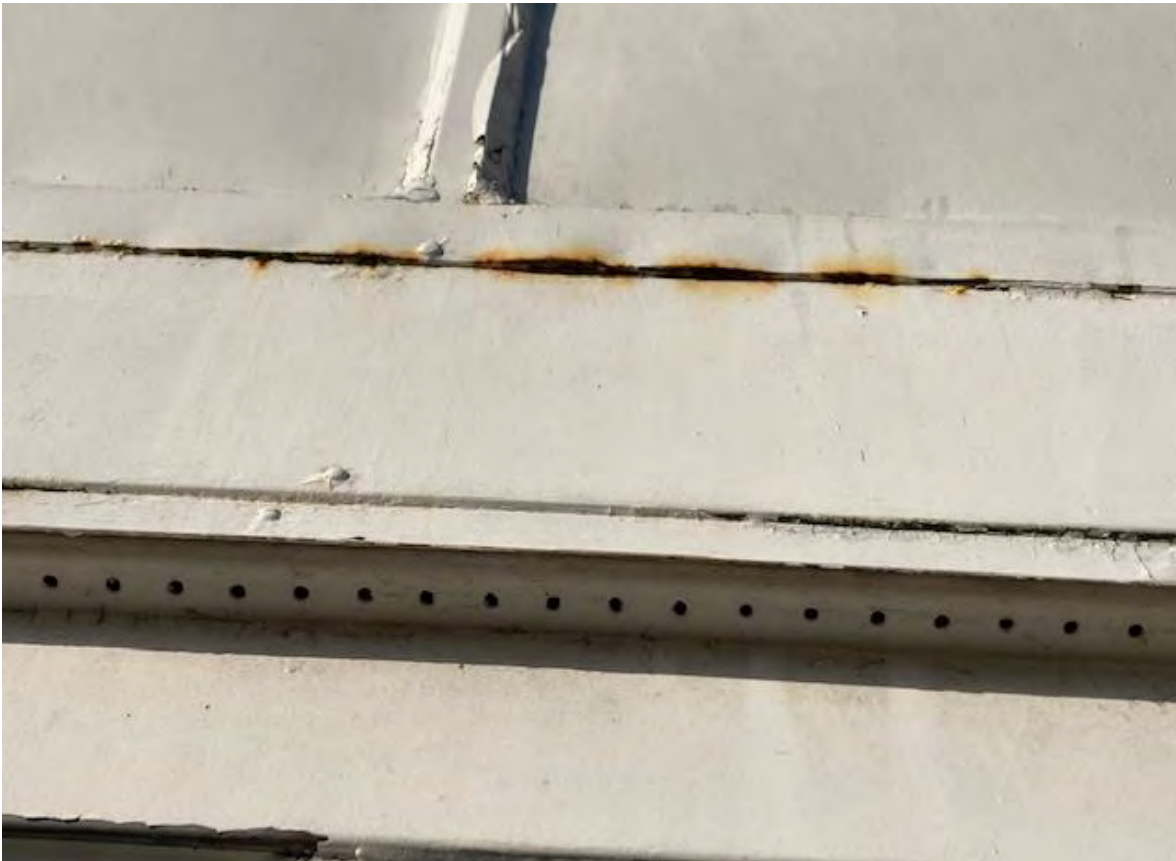
Verluchtingsgaten later gebruikt om kabels binnen te trekken

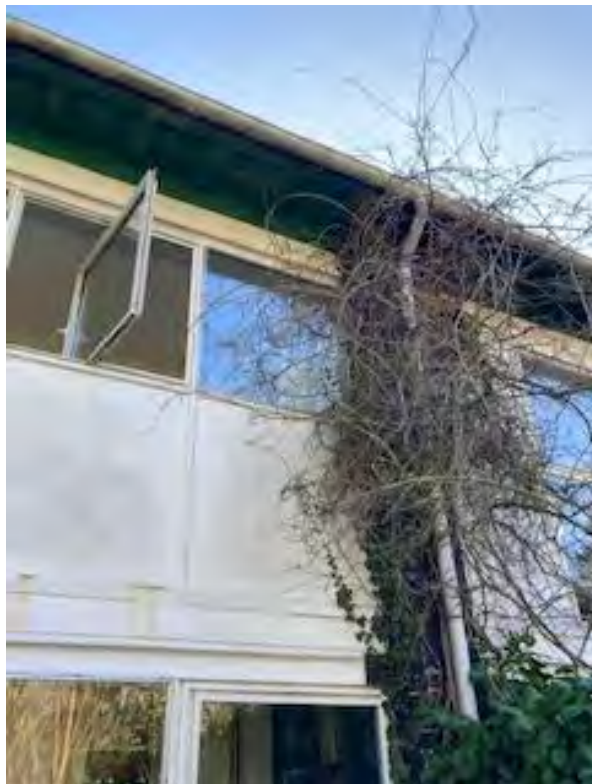
Dakgoot en regenafvoer: De huidige pvc-afvoerbuizen en goot vertonen schade, zijn lek en zorgen voor waterinsijpeling. Bij regenvlagen komt er water binnen. Origineel waren de dakgoten en -afvoer in natuurkleurig zink. We willen de goten en afvoer terug naar hun eigenlijke materiaal en vorm terugbrengen. Archiefbeelden en -filmpjes tonen hoe dit origineel was. We willen dit doen afgestemd met de burens van huis 6 en 8, zodat de hele huizenrij uniform en zoals oorspronkelijk bedoeld, wordt.

Regenafvoer 2022

| <i>Aard van de werken</i> | <i>Eenmalig</i> | <i>Terugkerend</i> | <i>Vrijstelling toelating</i> | <i>Timing</i> |
|---|---|---|---|---|
| Behandeling vochtplek woonkamer door dakgootlek | X | | | |

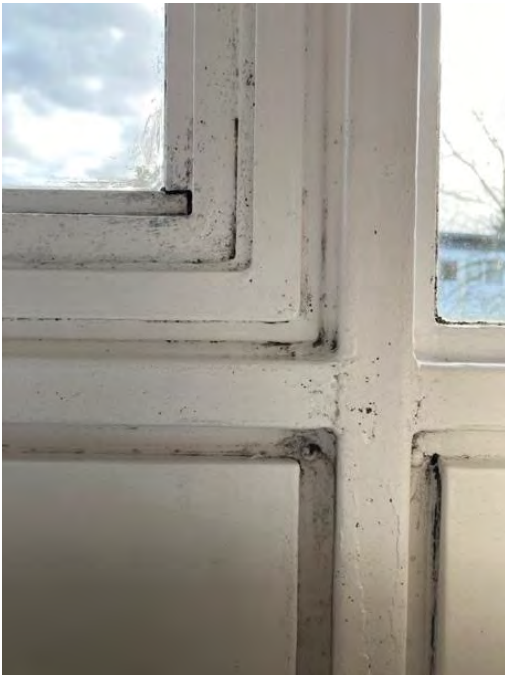
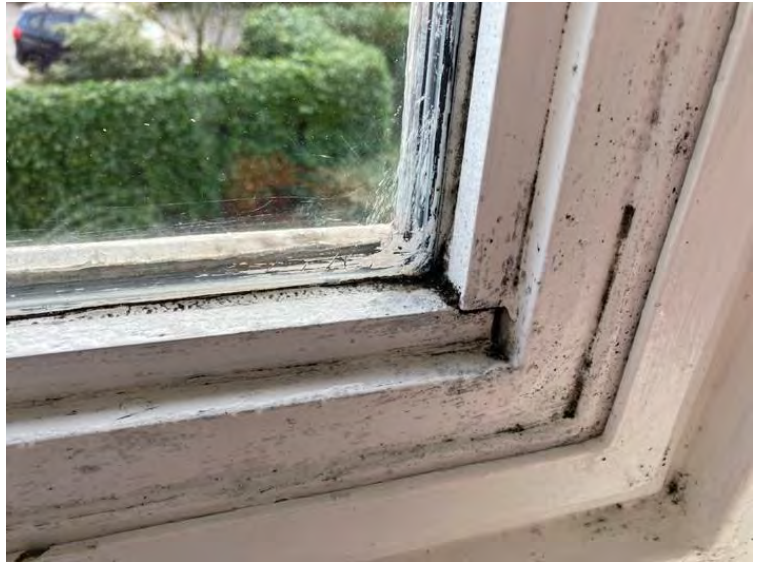
De metalen vlieswanden vertonen schimmelsporen op plaatsen waar veel condensatie komt, rond de ramen. Ook de kaders rond de ramen vertonen roestvlekken, schimmel, verfafschilfering.

Metalen panelen aan ramen: schimmelvlekken op het metaal (middelgrote slaapkamer)

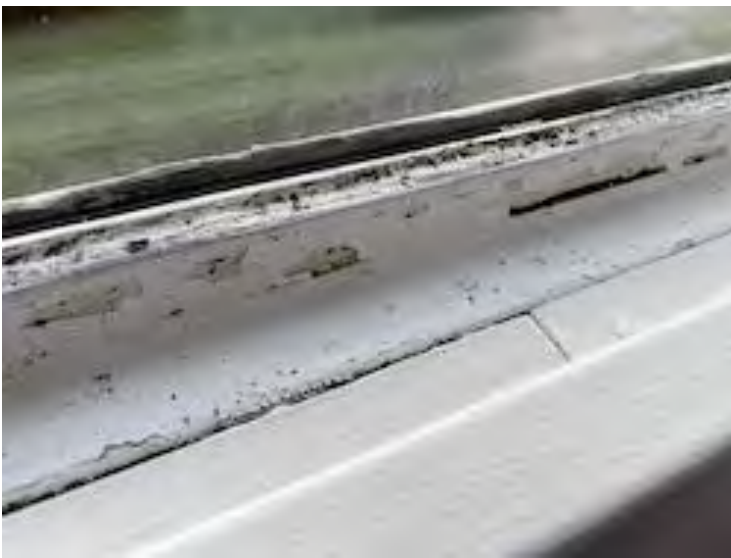
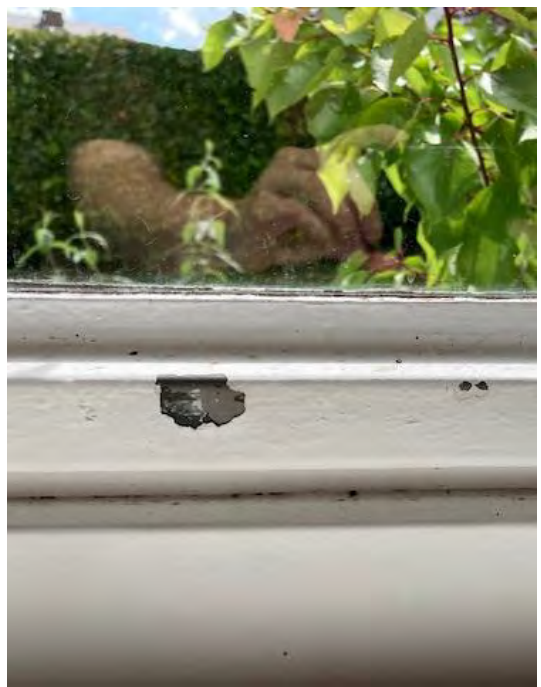
Verf raamkaders (links badkamer, rechts leefruimte)

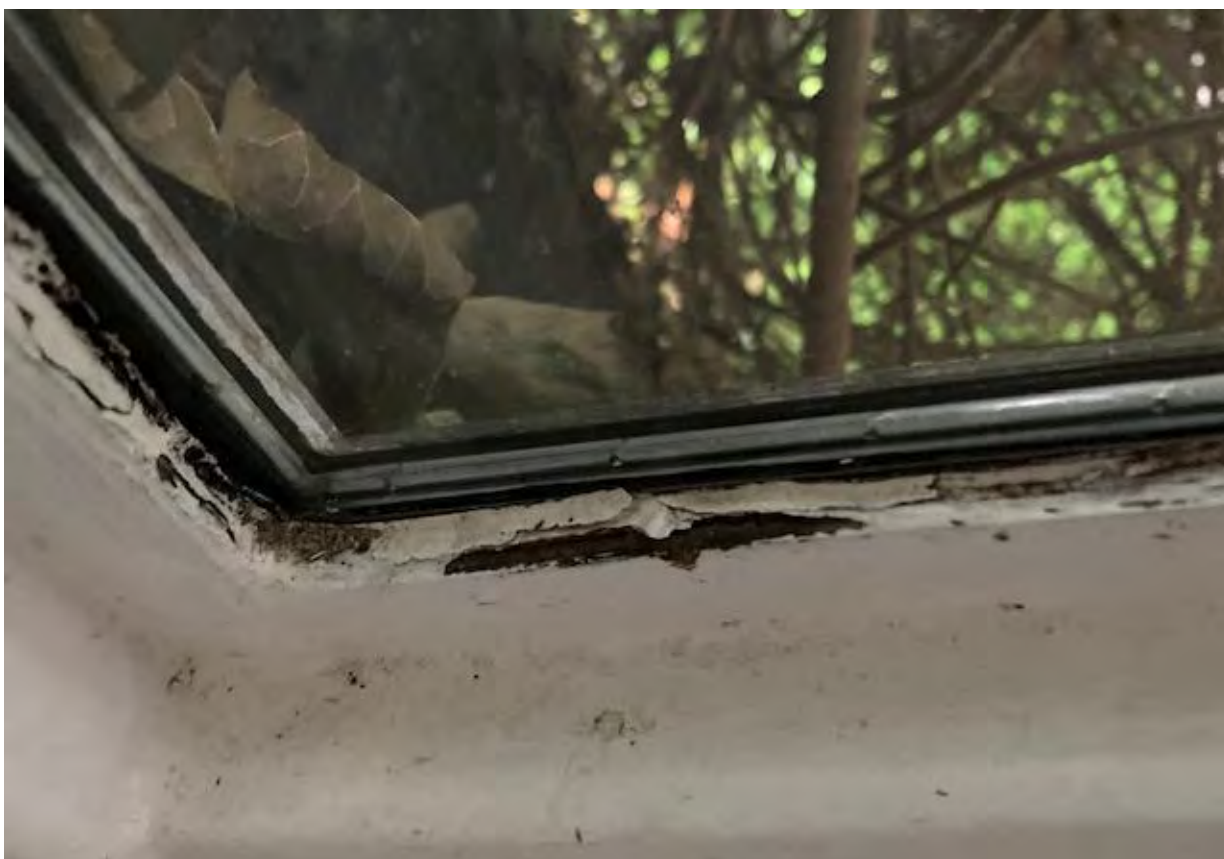
De mastiek van de ramen is versleten, verduurd en deels ontbrekend. Schimmelsporen kunnen niet verwijderd worden. We willen de mastiek overal laten herdoen.

Mastiek en verf rond raamranden verduurd (badkamer)

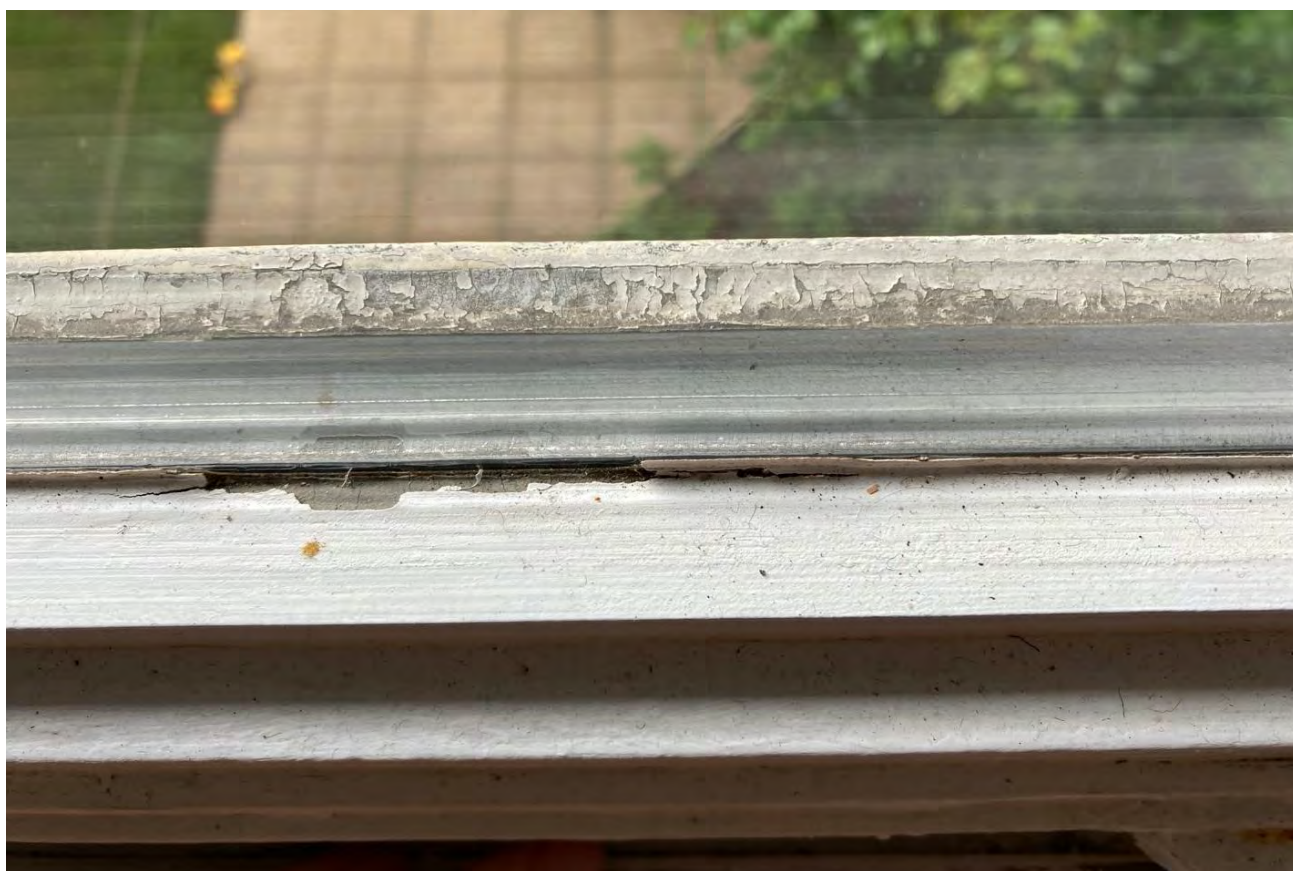
Mastiek en verf rond raamraden verduurd (kleine slaapkamer)

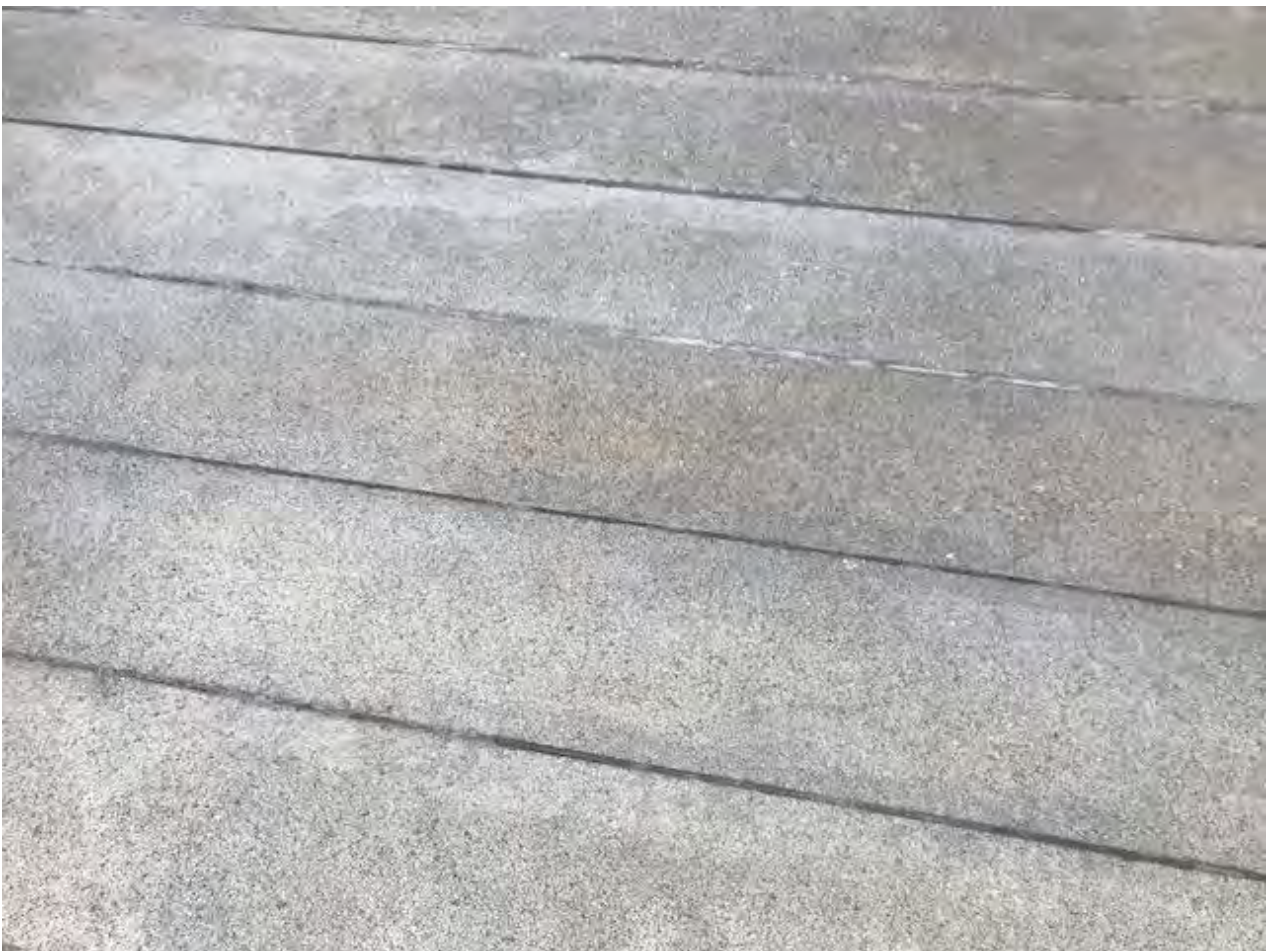
Na de werken in 2021, middelgrote slaapkamer, ontbrekende voegsels

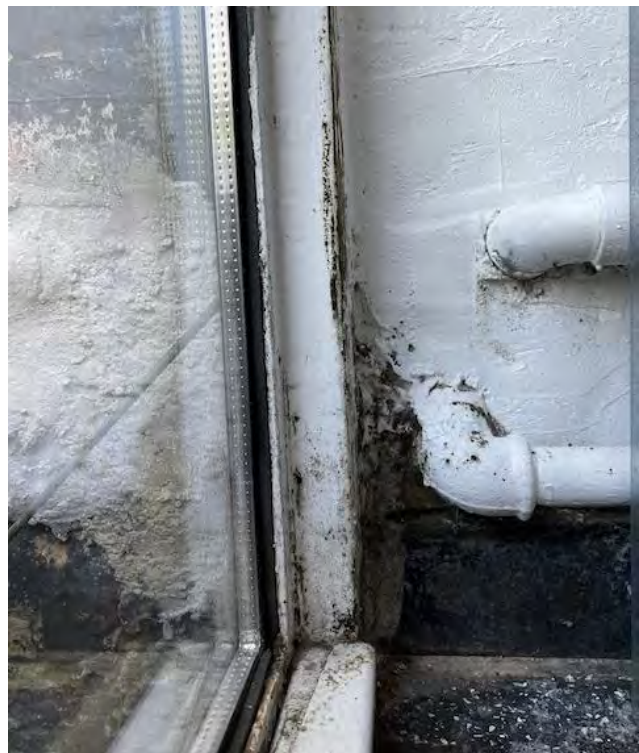
Vochtplek hoek eetzone, schimmel op muur en frame

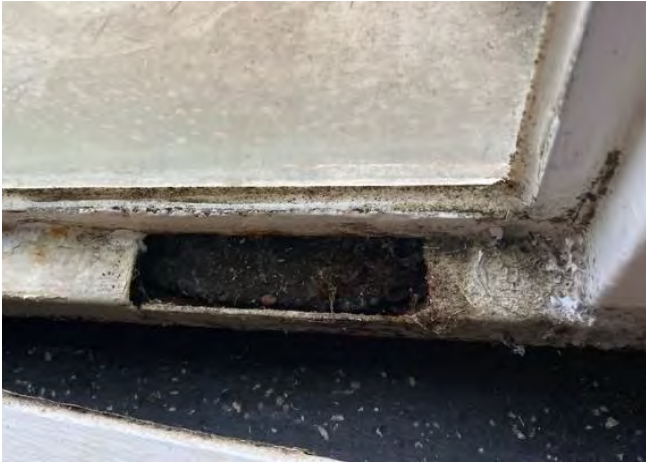
Gat metalen frame, water komt hier binnen bij regen, schimmel

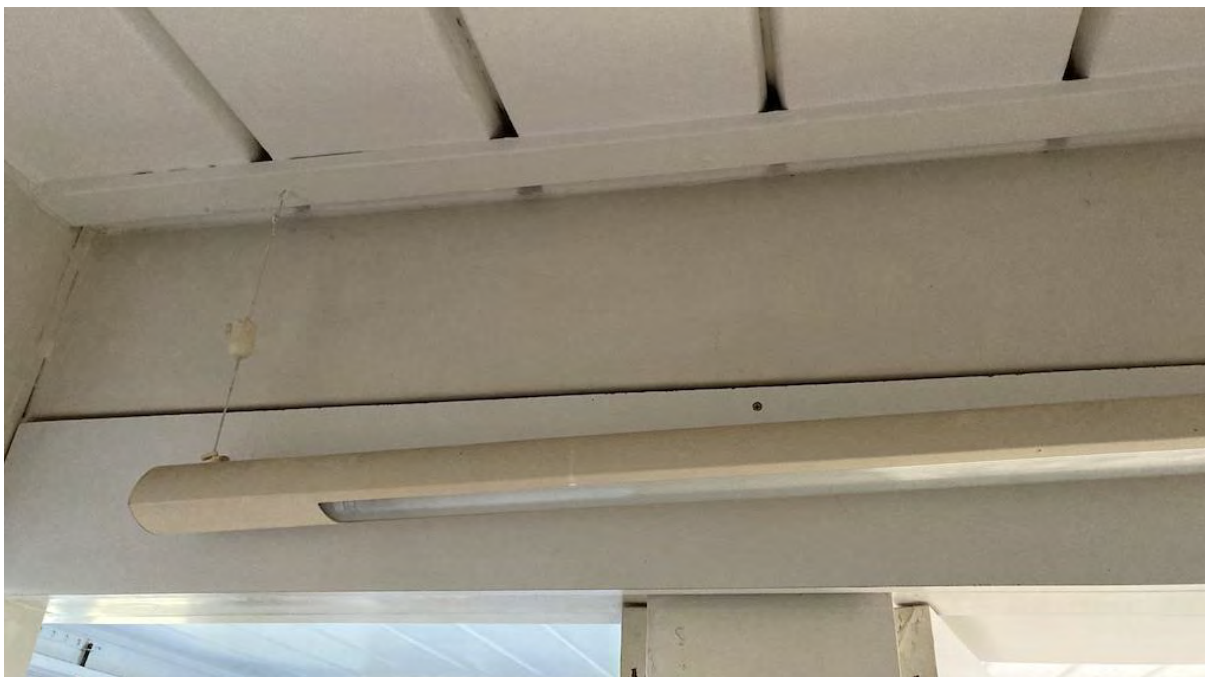
Recent multiplex panel voor stalen portiek, structuur van recentere neonlamp hangt los

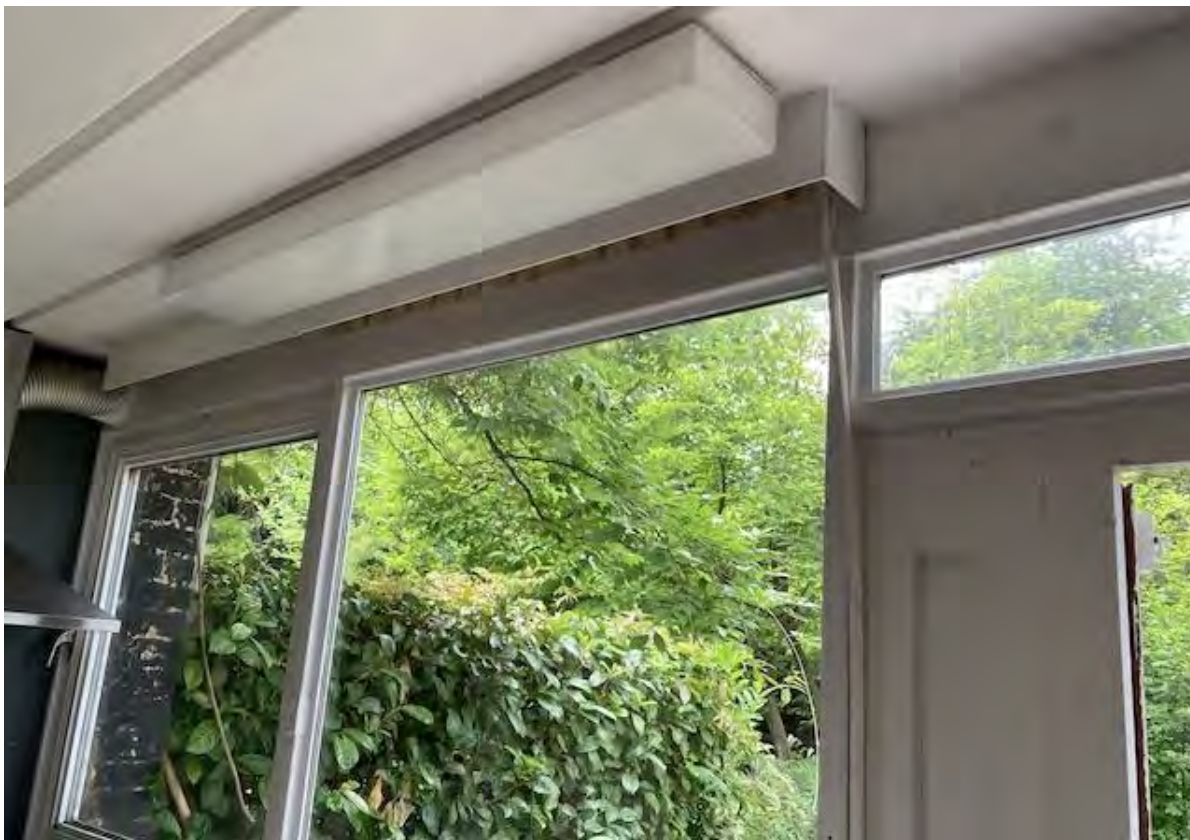
Neonverlichting; verluchttingsraster keuken: deel ontbreekt

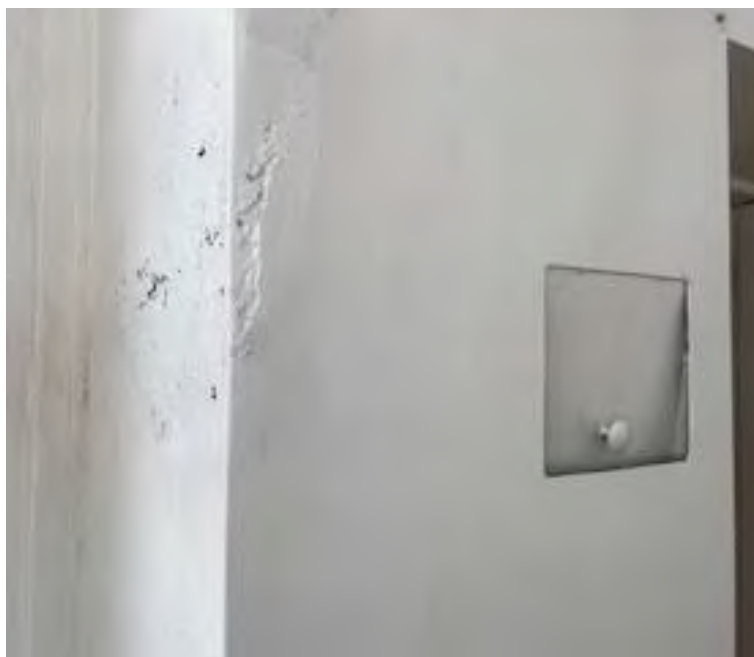
Schade aan originele metalen koker

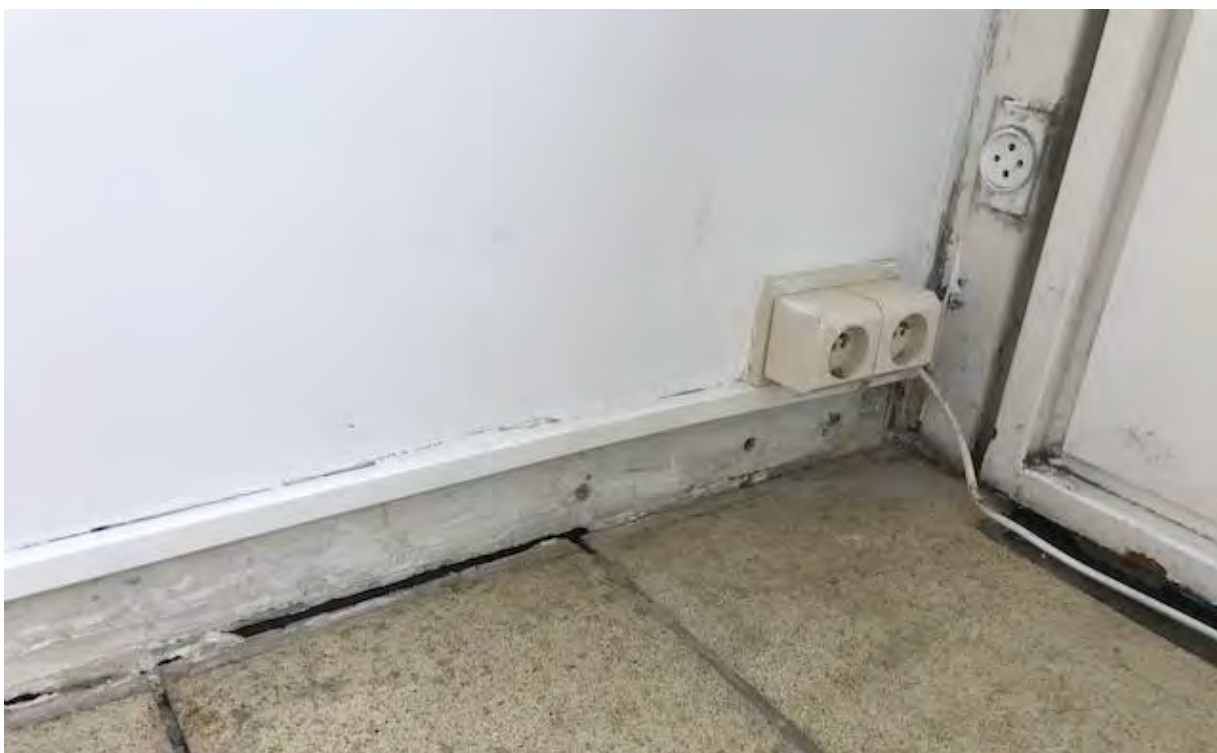
Origineel stopcontact op frame, en latere stopcontacten/bekabeling, afwerking vloer en zwarte plint ontbreekt
