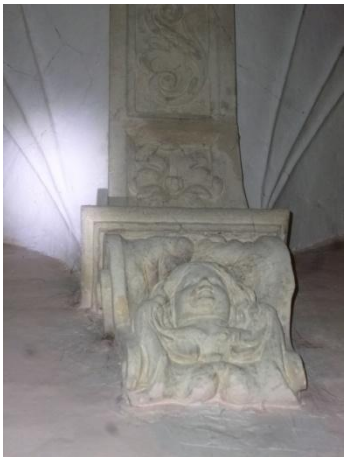
| | <b>R</b> | <p>Boven het noordelijk raam bevindt zich een barst.<br/>(zie bouwkundig rapport)</p> <p>Er zijn lokaal verkleuringen ten gevolge van vochtinfiltratie.</p> <p>De moerboog is gesculpteerd uit een witte kalksteen (cassettes, twee consoles met engelenkopjes).</p> <p>De steen vertoont oppervlakkige afschilfering.</p> |

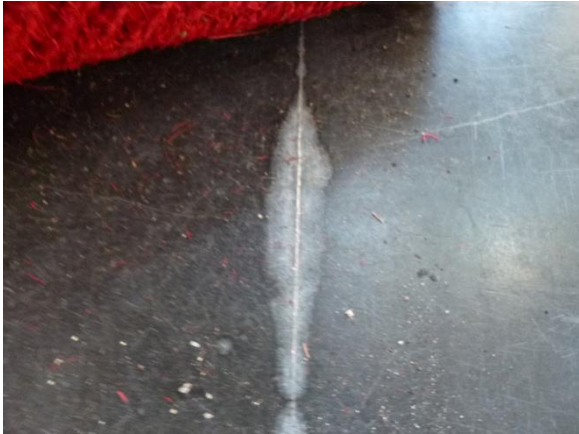
| Voorwerp | | Toelichting | 15 |
|---|---|---|---|
| | | <p>Onder de stoelen en het dienstaltaar liggen sissaltapijten; Daarvan is geweten dat het krassen maakt op de tegel, waardoor er een matter oppervlak ontstaat.</p> <p>De natuurstenen vloer ligt op een vochtige ondergrond. Omdat het tapijt de verdamping van vocht uit de natuursteen tegenhoudt ontstaat zoutuitbloei rond de voegen.</p> <p>(Zie aanbevelingen rubriek nr. 3: <i>Preventieve maatregelen</i>)</p> | |

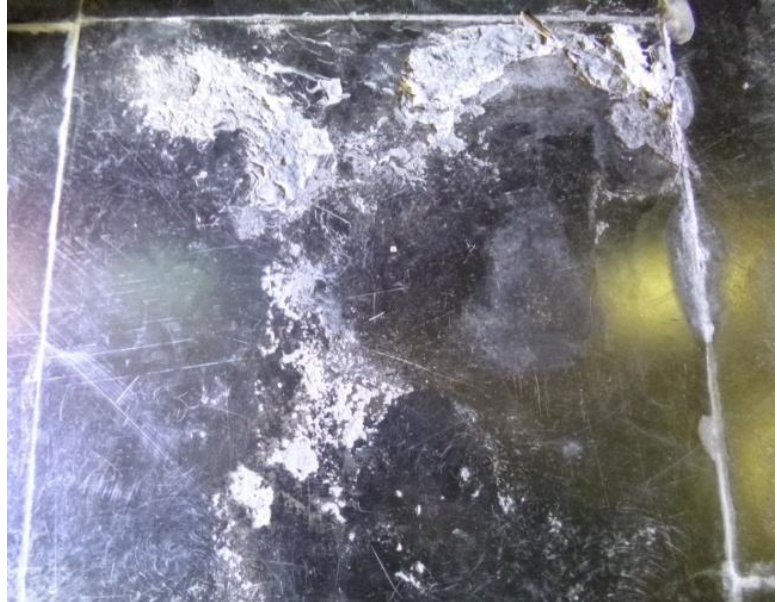
Tal van tegels hebben een ruw oppervlak of vertonen diepere lacunes. Op het steen oppervlak is bedekt met een bekraste film laag die op enkel plaatsen wit uitslaat of witte vlekken vertoont.

De natuurlijke verwerking van de natuursteen lijkt te versterken onder invloed van enerzijds een vochtige ondergrond en anderzijds het overvloedig gebruik van een vloerwas, die feitelijk enkel geschikt is voor nieuwe vloeren.

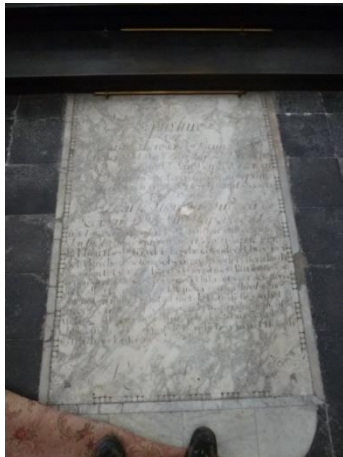
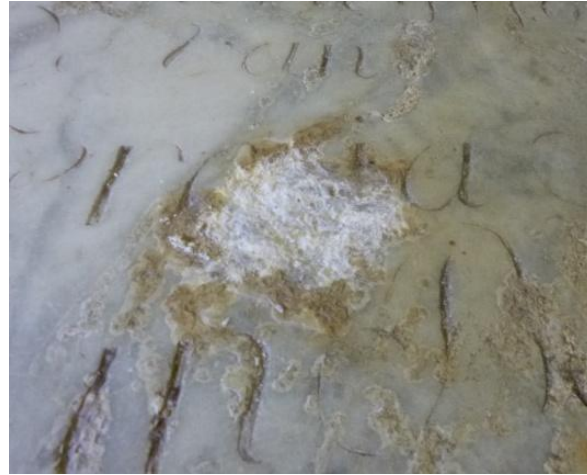
- Marmeren gedenksteen

- S** De marmeren gedenksteen met inscripties vertoont tal van verpoederde kalkkorsten, het gevolg van versuikering en zoutuitbloei.

Op de steen ligt een tapijt, waardoor het vocht moeilijk weg kan komen. Dit versnelt deze reactie.

*Kalkkorst veroorzaakt door chemische reactie.*

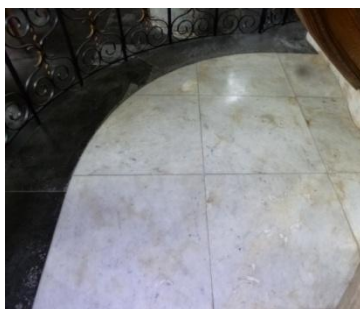
- Vloer onder de preekstoel

- G** De gele vlekken in het witte marmer zijn mogelijk veroorzaakt door vochttransport (doorbloei van de onderliggende zavel, of van ijzerhoudend elementen in de steen zelf). De kalkachtige sporen in het marmer wordt veroorzaakt door vochttransport (versuikering). Onderhoud met poetsproducten is hier af te raden.

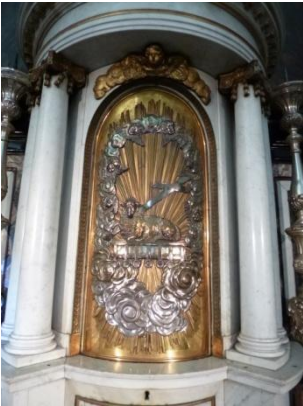
| Voorwerp | | Toelichting | 21 |
|---|---|---|---|
| - Trommeltabernakel | R | <p><i>Gesculpteerd/verguld/verzilverd</i><br/> De vergulding op de gesculpteerde delen vertoont afschilfering en lacunes.<br/> De vergulde deur van het tabernakel vertoont spikkeltjes corrosie. Dit kan een gevolg van condens zijn of van de kwaliteit van de bovenlaag van het metaal.<br/> De zilveren en zones van de goudkleurige metalen onderdelen zijn vermoedelijk gevernist, maar vertonen een vlekkerige aanloop.</p> | |

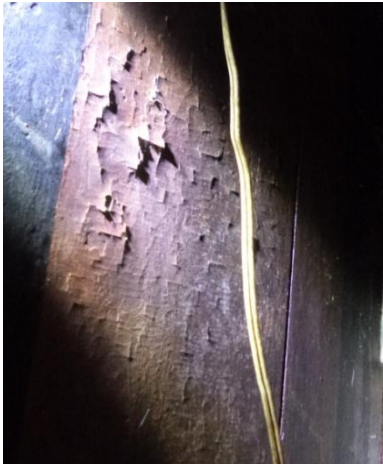
| Voorwerp | | Toelichting | 22 |
|---|---|---|---|
| - Afwerklagen | M | Van onder de sterk afschilferende huidige verflaag komt een vroegere geschilderde marmering tevoorschijn.<br>Rond het altaarblok zitten beschilderde houten panelen. De verflaag stuwt op, voornamelijk aan de verbindingen tussen de panelen. | |

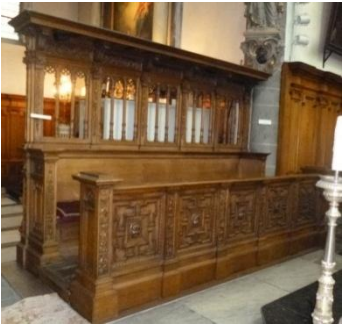
| Voorwerp | | Toelichting | 23 |
|---|---|---|---|
| 2.2.1. Noordelijk koorgestoelte<br> | <b>R</b> | <p>In de plint achteraan en in de panelen onder de zitbank zijn oude uitvliegopeningen van Grote klopper vastgesteld.</p> <p>Één dode klopper wijst op recente activiteit.</p> <p>De eikenhouten plankenvloer is stabiel, de verbindingen tussen de planken staan open of zijn gevuld met kleine latjes.</p> <p>(Zie Aanbevelingen rubriek nr. 2: <i>Insecten en schimmels</i>)</p> | |

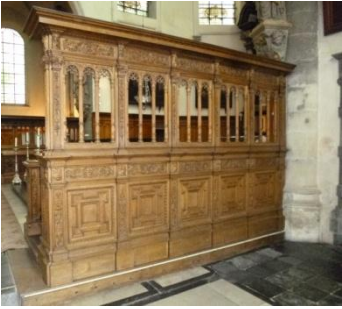
| Voorwerp | | Toelichting | 24 |
|---|---|---|---|
| 2.2.2. Zuidelijk koorgestoelte | | <p><b>G</b> Het gestoelte is algemeen in goede staat.</p> <p>De achterwand van de zitbank: onderaan rechts in de hoek is een gat in een vochtig stuk plank met cement ingevuld. Dit is geen oordeelkundige herstelling.</p> <p>Onderaan zien we verdonkering van het hout door vochtinfiltratie.</p> <p>(Zie aanbevelingen rubriek nr. 1b: <i>Herstelling door een vakman</i>)</p> | |

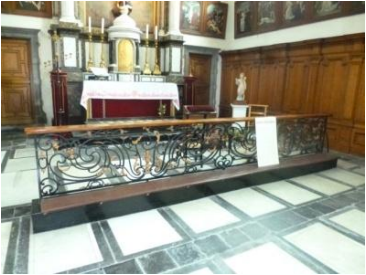
| Voorwerp | | Toelichting | 24 |
|---|---|---|---|
| 2.3. Communiebank(en)<br>POV.0132.000 | | <p><b>R</b> <i>Zuidkant:</i> het ijzerwerk bevindt zich in goede staat</p> <p><i>noordkant:</i> er zijn opvallend meer lacunes in de verflaag, en het ijzerwerk vertoont roestvorming.</p> <p>De knielbank/stootbord is fel actief aangetast door kleine klopkever en kan beter volledig vervangen worden.</p> <p><i>Viering:</i> het ijzerwerk is in goede staat.</p> <p>Het stootbord van de knielbank is fel aangetast door kleine klopkever en kan beter vervangen worden.</p> <p>(Zie Aanbevelingen rubriek nr. 1b: <i>Herstelling door een vakman</i>)</p> | |

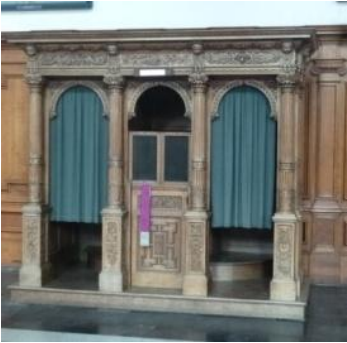
| Voorwerp | | Toelichting | 24 |
|---|---|---|---|
| 2.5. Biechtstoel(en) (N en Z)<br>POV.0132.0010 | | <p><b>G</b> Beide biechtstoelen zijn in goede staat.</p> <p><i>Zuidwand</i></p> <p>Rechter zijkant: achter de plint is een naaldhouten balk actief aangetast door Grote klopkever (zie foto).</p> <p>Mogelijk zijn andere structuurbalken eveneens aangetast.</p> <p><b>Insectenvraat</b></p> <p>De fluwelen zetels in het priesterhokje zijn erg bestoft.</p> <p>Larven van de tapijtkever (<i>wolbeertjes</i>) grazen de pool van het fluweel af.</p> <p>(Zie Aanbevelingen rubriek nr. 2: <i>Insecten en schimmels</i>)</p> | |

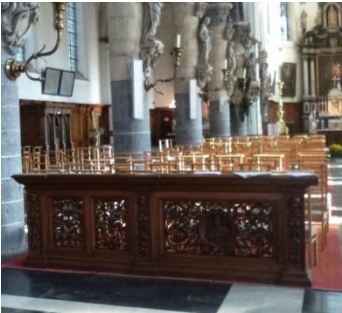
| | G | <p>Er werd een glansmiddel op het hout aangebracht.<br/>Deze is verdonkerd, de druipsporen zijn duidelijk zichtbaar.<br/>Van de zuidelijke knieltrede is een bladornamentje afgescheurd.</p> <p>(Zie Aanbevelingen rubriek nr. 1b: <i>Herstelling door een vakman</i>)</p> |

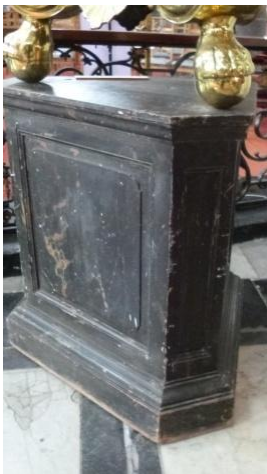
| Voorwerp | | Toelichting | 30 |
|---|---|---|---|
| | R | <p>Slijtage van de verflaag (marmerimitatie).<br/>Onderaan is de verflaag afgeschilfert door contact met vocht.<br/>De vernislaag vertoont blindslag.</p> <p>Er is actieve aantasting door kleine klopkever.<br/>(Zie Aanbevelingen rubriek nr. 2: <i>Insecten en schimmels</i>)</p> | |

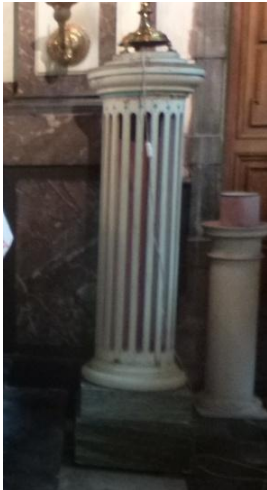
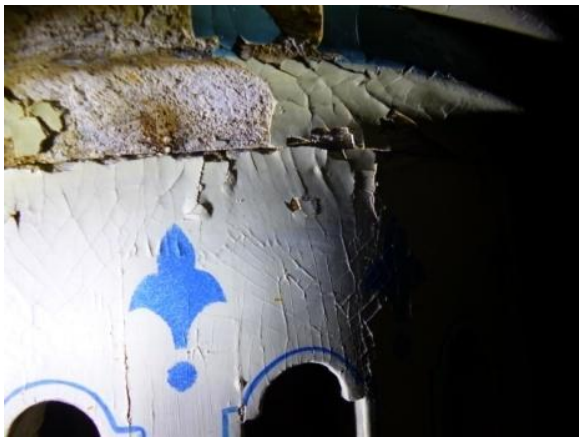
| Voorwerp | | Toelichting | 30 |
|---|---|---|---|
| | M | <p>De verflaag vertoont opstuwingsen en afschilfering.</p> | |

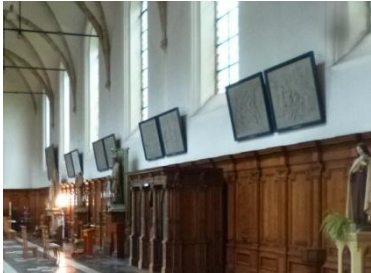
| | | <b>R</b> <i>Dragers</i><br>De doeken zijn opgespannen op een stevig spanraam, met één verticale tussenlat en schuine hoeklatten.<br>Er zitten scheuren in de volgende doeken:<br>- <i>Opdracht van Jezus in de tempel</i> : een kleine scheur<br>- <i>Terugvinden van Jezus in de tempel</i> . kleine scheur (schram tot op het doek)<br>- <i>Jezus wordt gezeseld</i> : winkelhaak (ong. 4cm op 4cm)<br><br><i>Verflaag en vernislaag</i><br>De grisailles zijn algemeen bevuild.<br>Er zijn verspreid spatjes opgemerkt, van diverse kleuren verf (opvallend bij : <i>Judas wordt met doorn bekroond</i> ).<br><br>In de vernislaag/verflaag zien we tal van oppervlakkige krassen.<br><i>Boodschap van de aartsengel Gabriël aan Maria</i> : twee schrammen in de verflaag tot op het doek zijn ontstoord, het betreft retouches rechtstreeks op het doek aangebracht.<br><br>Onderaan de doeken, tussen het doek en het raam, is veel gruis beland. Dit trekt vocht aan waardoor de verflaag onderaan begint op te stuwen. We zien daardoor ook verspreid puntbelasting in het doek, wat op termijn schade kan geven aan doek en verflaag.<br><br>Twee schilderijen zijn gerestaureerd (atelier Verbeke).<br><br><i>Sierlijsten</i><br>De sierlijsten bestaan uit recent geschilderd hout.<br>Er is boormeelpoeder gevonden bij <i>Hemelvaart van Jezus</i> en bij <i>Nederdaling van de Heilige Geest over Maria</i> .<br><br><i>(Zie Aanbevelingen rubriek nr. 1a: Conservatie of restauratie door een gekwalificeerd restaurateur)</i> | |

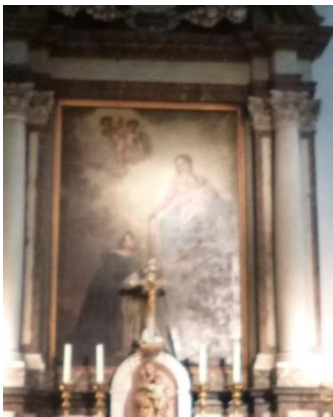
| Voorwerp | | Toelichting | 32 |
|---|---|---|---|
| 6.1.3. O.-L.-Vrouw Schenkt de rozenkrans aan de Heilige Dominicus Guzman<br>POV.0132.004 | | <p><b>S</b> <i>Vorige inspectie:</i><br/><i>Vuilophoping aan de achterzijde van het doek oefent een druk uit. Het doek raakt vervormd en verzwakt. Op termijn zal het scheuren. Plaatselijk is het doek reeds gescheurd door een andere oorzaak (vermoedelijk stootschade). De verflaag is stabiel, maar de vernislaag is algemeen blindgeslagen.</i></p> <p><i>Drager</i><br/><i>De schade is geëvolueerd.</i><br/>Er zijn twee verticale scheuren vastgesteld onderaan het doek (zone waarachter er vuilophoping is)<br/>Verspreid zien we biologische aantasting op de verflaag, in de vorm van witte en zwarte vlekken.</p> <p>(Zie Aanbevelingen rubriek nr. 1a: <i>Conservatie of restauratie door een gekwalificeerd restaurateur aantasting</i>)</p> | |

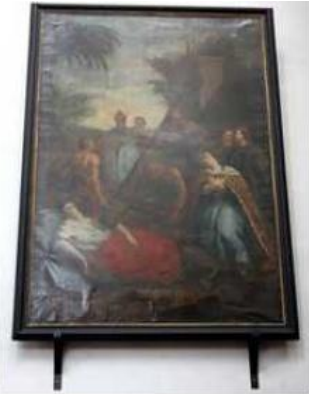
| Voorwerp | | Toelichting | 33 |
|---|---|---|---|
| | R | <i>Ophangstelsel</i><br>Bovenaan met staaldraad en oogvijzen, onderaan steunend op twee stevige metalen steunen.<br><br><i>Drager:</i><br>Het doek is algemeen licht gegolfd, en voornamelijk aan de randen sterk gegolfd.<br>Enkele kleine stoplapjes drukken door in het doek.<br>Onderaan het doek zien we puntbelasting, echter zonder schade.<br><br><i>Verf- en vernislaag</i><br>De vernislaag is sterk vergeeld en bevuild<br>De verflaag is algemeen stabiel. | |

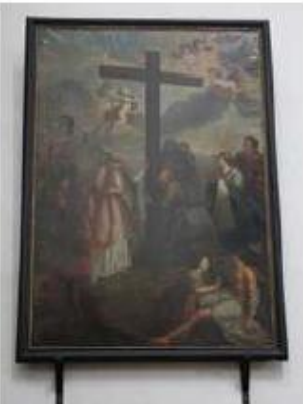
| Voorwerp | | Toelichting | 34 |
|---|---|---|---|
| 6.1.7. De oprichting van het Heilige Kruis<br>POV.0132.0053 | | <i>Koor noordwand</i> | |

| Voorwerp | | Toelichting | 34 |
|---|---|---|---|
| | R | <i>Ophangstelsel</i><br>Bovenaan met staaldraad en oogvijzen, onderaan steunend op twee stevige metalen steunen. | |
| | | <i>Drager</i><br>Tal van stoplappen geven vervormingen in het doek.<br>Onderaan het doek zien we een zone met meerdere puntbelasting door puinophoping. | |

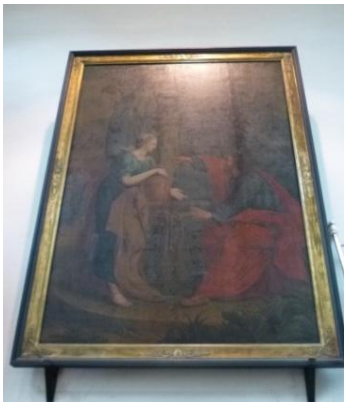
| Voorwerp | | Toelichting | 35 |
|---|---|---|---|
| | S | <p><i>Ophangstelsel:</i> onderaan op twee stevige metalen stangen, bovenaan: aan twee stevige staalkabels in de sierlijst.</p> <p><i>Sierlijst:</i> zwart geschilderde lijst met verguld binnenwerk. De vergulding is met goudverf overschilderd.</p> <p><i>Drager</i><br/>Het doek is verzwakt, verspreid zijn tal van stoplappen aangebracht, waarvan één grote op een verticale scheur, vermoedelijk waar er een open gekomen naad was.</p> <p>De scheuren in het doek zijn verder geëvolueerd.<br/>Waar de stoplappen zitten zijn er opvallende ondulaties in het doek.</p> <p><i>Verflaag/vernislagen</i><br/>De retouches vallen op.<br/>Het oppervlak is sterk bevuild.</p> <p>(Zie Aanbevelingen rubriek nr. 1a: <i>Conservatie of restauratie door een gekwalificeerd restaurateur</i>)</p> | |

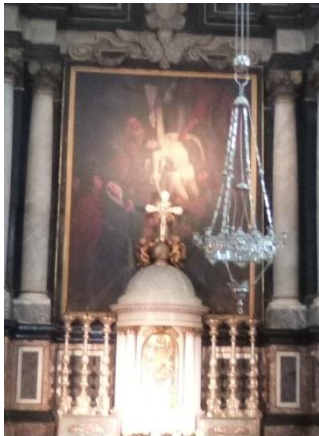
| Voorwerp | | Toelichting | 35 |
|---|---|---|---|
| | M | <p><i>Drager</i><br/>In het doek komen een drietal scheuren van ongeveer vijftien centimeter voor (ter hoogte van de spijrraambegrenzing).</p> <p><i>Vernislagen</i><br/>Het schilderij is voorzien van een vuile, nagedonkerde en sterk blindgeslagen vernislagen.</p> <p>Hierdoor is de leesbaarheid van het tafereel verminderd.</p> <p>(Zie Aanbevelingen rubriek nr. 1a: <i>Conservatie of restauratie door een gekwalificeerd restaurateur</i>)</p> | |

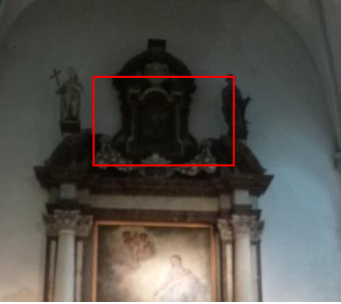
| Voorwerp | | Toelichting | 37 |
|---|---|---|---|
| | M | <p>Het doek is ster gegolfd en heeft een verminderde opspanning. Het schilderij is erg bevuild. De vernislaag lijkt blindgeslagen.</p> <p>(Zie Aanbevelingen rubriek nr. 1a: <i>Conservatie of restauratie door een gekwalificeerd restaurateur</i>)</p> | |

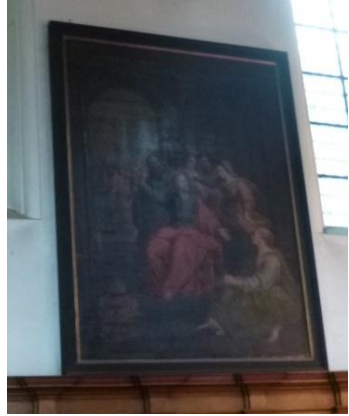
| Voorwerp | | Toelichting | 37 |
|---|---|---|---|
| | M | <p><i>Drager</i></p> <p>Aan de linkerzijkant is een lange verticale strook en enkele kleine rechthoekige stroken aan de rest van de drager gekleefd. De originele drager is ondersteund door een bedoeking. De randen van de verscheiden doeken stuwen op.</p> <p>Verscheidene scheuren komen langs voor open. De vernislaag is erg vlekkelig en er is blindslag.</p> <p>Er zijn slordige en talrijke overschilderingen en retouches uitgevoerd.</p> <p>Het doek hangt te dicht tegen de muur, waardoor het doek versneld kan degraderen (scheuren, vervormen).</p> <p>(Zie Aanbevelingen rubriek nr. 1a: <i>Conservatie of restauratie door een gekwalificeerd restaurateur</i>)</p> | |

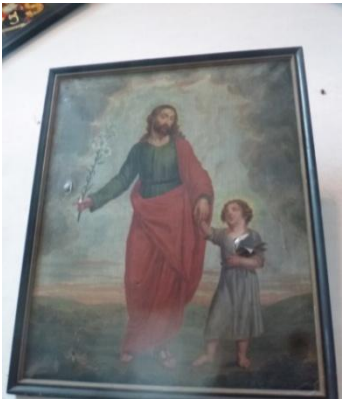
| Voorwerp | | Toelichting | 37 |
|---|---|---|---|
| | S | <p><i>Ophangstelsel</i></p> <p>Steunt onderaan op twee ijzeren doken, bovenaan met een oogvijs en een staaldraad (schuin opgehangen).</p> <p><i>Sierlijst</i></p> <p>Zwart geschilderde dunne lijst met binnenbies in goudverf.</p> <p><i>Drager:</i></p> <p>Het doek bevat verscheidene scheuren en gaten. De kans op verder scheuren is groot.</p> <p>Voor zover zichtbaar lijkt de verflaag algemeen in stabiele toestand.</p> <p><i>Afwerkingen</i></p> <p>De vernislaag is vergeeld en bevuild.</p> <p>(Zie Aanbevelingen rubriek nr. 1a: <i>Conservatie of restauratie door een gekwalificeerd restaurateur</i>)</p> | |

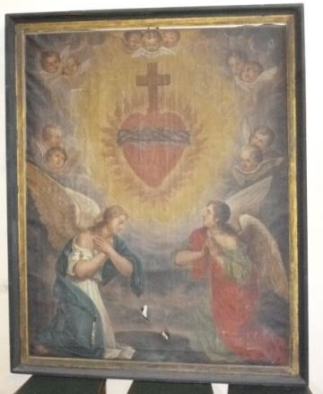
| Voorwerp | | Toelichting | 38 |
|---|--|---|---|
| | | <p><b>S</b></p> <p><i>Drager</i><br/>Het doek is onderaan op drie plaatsen gescheurd.<br/>Verspreid zijn er enkele stootscheurtjes.<br/>Het doek is niet meer goed opgespannen.</p> <p><i>De vernisl laag</i><br/>De vernisl laag is sterk vergeeld en heeft een opvallend barstennetwerk.<br/>De vernisl laag op de sierlijst met een vergulde binnenbies is bevuild en is te dik aangebracht.</p> <p><i>(Zie Aanbevelingen rubriek nr. 1a: Conservatie of restauratie door een gekwalificeerd restaurateur)</i></p> | |

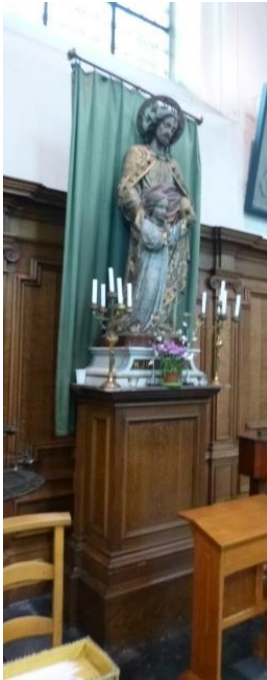
| Voorwerp | | Toelichting | 40 |
|---|---|---|---|
| | <b>M</b> | <p>Op de galon van de mantel in imitatiebrokaat zijn rode en groene glasparels ingewerkt. Er ontbreken tal van parels.</p> <p>De talrijke lacunes in de verflaag op de gezichten vallen op. Het beeld is sterk bevuild.</p> <p><i>Kleine sokkel/basis in gepolychromeerd naaldhout</i><br/>Op de linkerhoek is de witte verflaag afgebladderd.</p> <p><i>Grote sokkel in gepolychromeerd naaldhout</i> (eikenhoutimitatie) met open achterkant.</p> <p>Onderaan de binnenstructuur is er actieve aantasting door kleine klopkever .</p> <p>(Zie Aanbevelingen rubriek nr. 2: <i>Insecten en schimmels</i> en rubriek nr. 1a: <i>Conservatie of restauratie door een gekwalificeerd restaurateur</i>)</p> | |

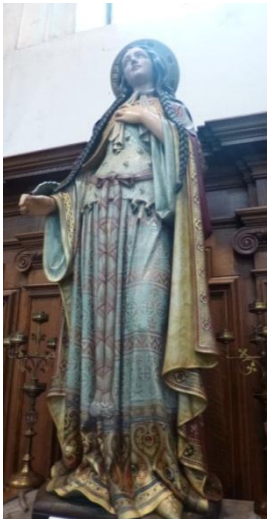
| Voorwerp | | Toelichting | 40 |
|---|---|---|---|
| | <b>R</b> | <p>Boormeel onderaan op het beeld wijst op vermoedelijk actieve insectenvraat.</p> <p>Ook de sokkel waarop het beeld staat, is aangetast door actieve houtborende insecten.</p> <p>In de geretoucheerde polychromie van het aangezicht zijn kleine lacunes ontstaan.</p> <p>Algemeen vertoont de polychrome beschildering wat slijtage. De handen en armen zijn overschilderd, aan de randen is een onderliggende verflaag te zien.</p> <p>In de plooiën zit er een witte waas op (oorzaak niet duidelijk, vermoedelijk een reactie op vocht).</p> <p>Het beeld is stoffig.</p> <p>Van de palmtak zijn enkele fragmentjes afgebroken.</p> <p>Één fragment ligt naast het beeld.</p> <p>(Zie Aanbevelingen rubriek nr. 2: <i>Insecten en schimmels</i>)</p> | |

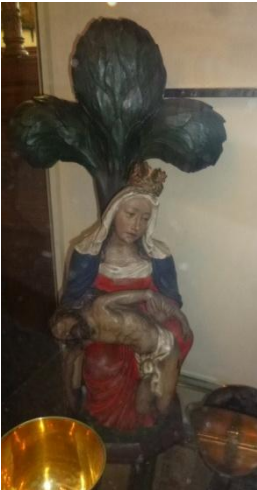
| Voorwerp | | Toelichting | 43 |
|---|---|---|---|
| | R | <p>Er is actieve insectenaantasting vastgesteld (kleine klopper) tussen de stam en de rug van het beeld.</p> <p>(Zie Aanbevelingen rubriek nr. 2: <i>Insecten en schimmels</i>)</p> | |

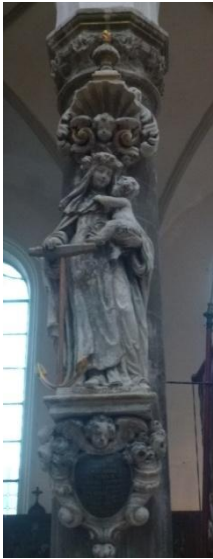
| Voorwerp | | Toelichting | 44 |
|---|---|---|---|
| <p>Algemene conditie</p> | | <p><b>R</b></p> <p>Enkele jaren geleden werden enkele kleine ingrepen uitgevoerd(door restauratieatelier Thienpont)</p> <p>Afgebroken stukken (voornamelijk tenen, handen) werden aangevuld met een mortel.</p> <p>Ook grotere lacunes zijn met een grove mortel aangevuld.</p> <p>Deze aanvullingen zijn grof van structuur en werden niet afgewerkt.</p> <p>Lacunes werden toen ook geretoucheerd met een blauwgrijze verf. Deze retouches vallen enkel op bij belichting ervan.</p> <p>Het oppervlak van de beelden is erg bevuild. Dit is niet storend van veraf. In de holtes van de draperingen zit vastgekoekt vuil.</p> <p>Verspreid zien we dat het oppervlak hier en daar begint af te bladderen. Dit wordt gestimuleerd door de bevuiling, door een hoge luchtvochtigheid van de kerk met eventueel condens en de open poriestructuur van de krijtkalksteen.</p> | |
| <p>Specifieke schadekenmerken</p> | <p><b>M</b></p> | <p><i>H. Petrus</i> Inv.nr.: POV.0132.0023</p> <p>Op het schelpachtige baldakijn zien we opvallend meer lacunes in het oppervlak.</p> <p><i>H. Rosa van Lima</i><br/>Inv.nr.: POV.0132.0029</p> <p>De toplaag is grotendeels verdwenen en lijkt in bepaalde zones te verpoederen. In bepaalde zones is er ook een witte uitbloei.</p> <p><i>(Zie Aanbevelingen rubriek nr. 1a: Conservatie of restauratie door een gekwalificeerd restaurateur)</i></p> | |

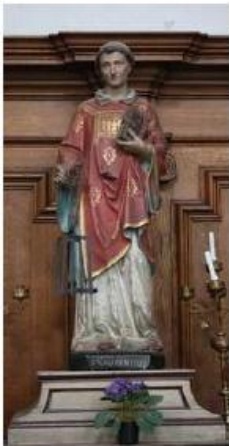
| Voorwerp | | Toelichting | 45 |
|---|---|---|---|
| | | <b>M</b> Sculptuur<br><br>Voornamelijk in de witte verflaag op het onderkleed zien we verfopstuwing en afschilfering, waarbij verspreid reeds storende grote lacunes.<br><br><i>Kleine sokkel/basis</i><br><br>De gepolychromeerd naaldhouten sokkel is actief aangetast door kleine klopkever .<br><br><i>Grote sokkel</i><br><br>De naaldhouten sokkel beschilderd met eikenhoutimitatie is aan de onderkant actief aangetast door kleine klopkever.<br><br>(Zie Aanbevelingen rubriek nr. 1a: <i>Conservatie of restauratie door een gekwalificeerd restaurateur</i> en rubriek nr. 2: <i>Insecten en schimmels</i> ) | |

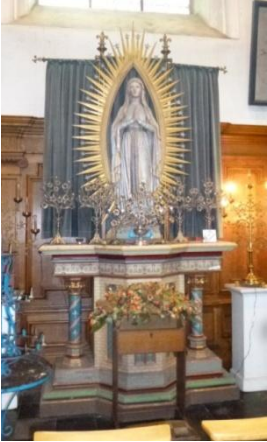
| Voorwerp | Toelichting | 46 |
|---|---|---|
| | <p><b>M</b> <i>Sculptuur</i></p> <p>Er zijn grote lacunes in de verflaag, voornamelijk aan de zijkanten van de mantel.</p> <p>Onderaan de basis is er stootschade aan het plaaster.</p> <p><i>Mandorla</i></p> <p>Van één straal ontbreekt een topje.<br/>De bruin geschilderde basis van de mandorla is actief aangetast door kleine klopkever.</p> <p>De bruine verflaag schilfert af en laat een onderliggende blauwe verflaag zien.</p> <p><i>Gepolychromeerd naaldhouten sokkel, met open achterkant</i></p> <p>De verflaag bladdert verspreid af, met grote lacunes tot gevolg.</p> <p>Enkele oudere lacunes zijn ontstoord (voorzien van een monochrome retouche, rechtstreeks op het hout geschilderd).<br/>Voornamelijk de blauwe verflaag vertoont slijtage.</p> <p>Verspreid is er actieve aantasting door kleine klopkever vastgesteld<br/>(Zie Aanbevelingen rubriek nr. 2: <i>Insecten en schimmels</i>)</p> | |

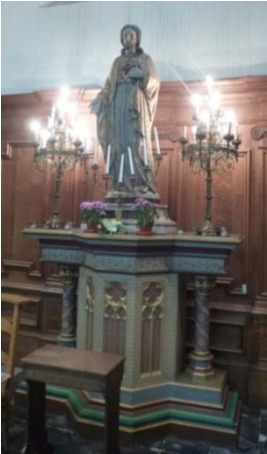
| Voorwerp | Toelichting | 46 |
|---|---|---|
| | <p><b>M</b> <i>Sculptuur</i></p> <p>Grote zones van de verflaag zijn afgebladderd.<br/>Enkele retouches in het gelaat zijn verdonkerd.<br/>Er zijn verspreid kleine lacunes .</p> <p>De vingertoppen van de rechterhand: zijn beschadigd.</p> <p><i>De sokkel/basis/console</i></p> <p>De verflaag in de linkerhoek is beschadigd, onderaan de sokkel zijn er kleine lacunes.</p> <p><i>Gepolychromeerde naaldhouten sokkel</i></p> <p>Onderaan zien we sporadisch actieve aantasting door kleine klopkever.</p> <p>(Zie Aanbevelingen rubriek nr. 2: <i>Insecten en schimmels</i>)</p> | |

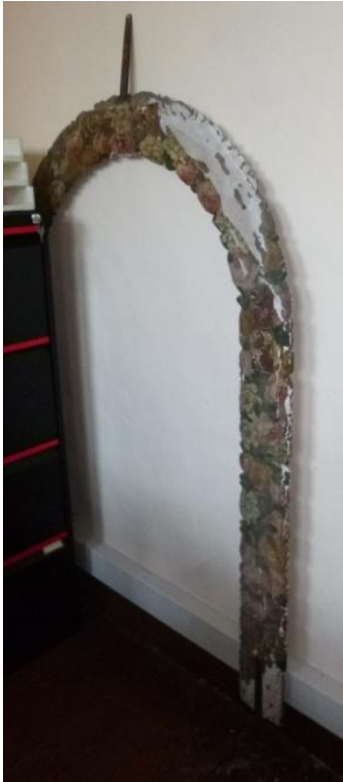
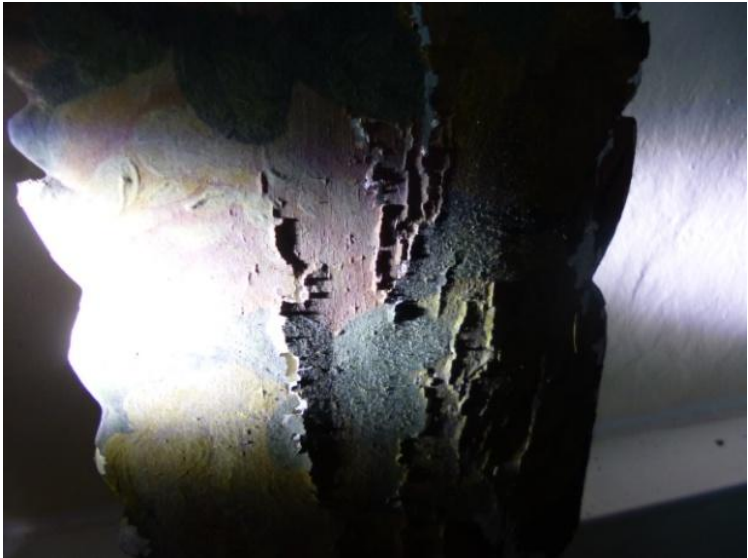
| Voorwerp | | Toelichting | 49 |
|---|---|---|---|
| | S | <p>Grote zones van de verflaag is afgeschilferd.</p> <p>Er zijn tal van recente opstuwingen in de verflaag.</p> <p>De geschilderde ijzeren plaatje zijn geroest, waardoor de verflaag afbladdert.</p> <p><i>(Zie Aanbevelingen rubriek nr. 1a: Conservatie of restauratie door een gekwalificeerd restaurateur)</i></p> | |

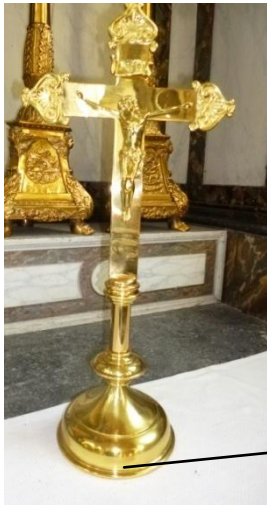
Kruisbeeld

**N** *Kruisbeeld op noordelijk zijaltaar*: dit kruisbeeld lijkt recent gereinigd en hervernist.  
 We bemerken tweekleine scheurtjes in de voet.  
 De vernislaag op de voet is lokaal, aan een naad, beschadigd.  
 Een rasterpatroon in de knoop in de stam is bijna onzichtbaar  
 (was dit al zo voor de reiniging?).

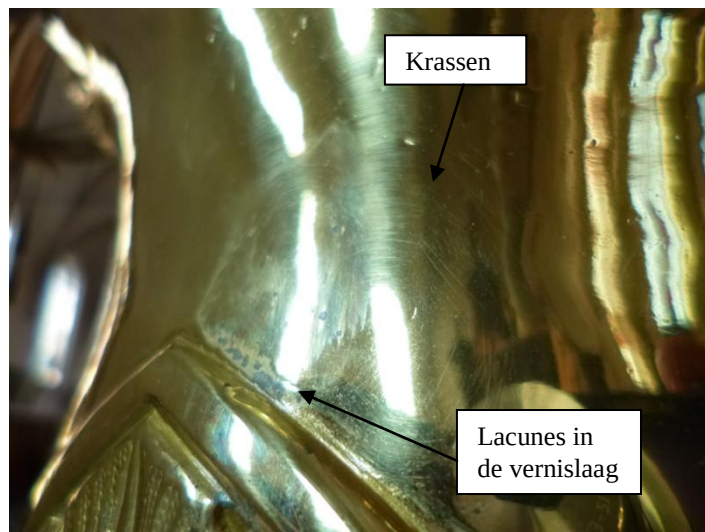
Er zijn krassen, het is niet duidelijk of deze krassen in de vernislaag of in het metaal zijn aangebracht tijdens de reiniging. We zien ook lacunes in de vernislaag in plooien.

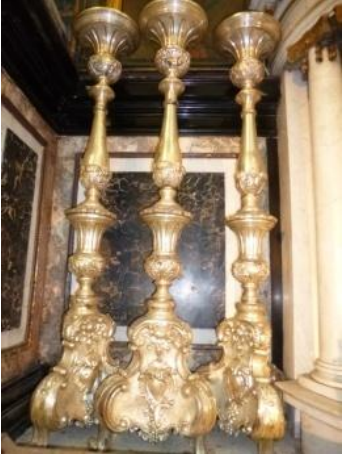
| a. Kandelaars hoofdaltaar<br>Inventarisnummer:<br>POV.0132.0083 | | <b>R</b> | <p><i>Zes kandelaar, geverniste verzilverde koperlegering</i></p> <p>Het oppervlak is erg vlekkerig van uitzicht.<br/>De vernislaag is melkachtig wit geworden,<br/>Waar de vernislaag slijtage vertoont is de zilverlaag zwart aangelopen.<br/>Verspreid zijn er enkele deukjes in het metaal.</p> <p>Deze schade is momenteel enkel esthetisch storend.</p> |

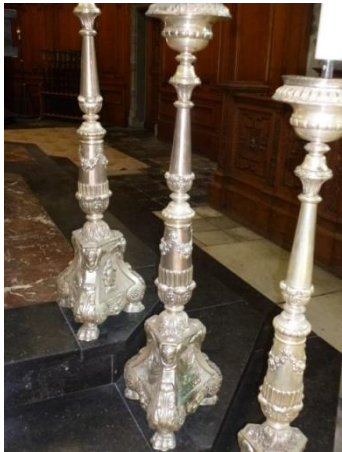
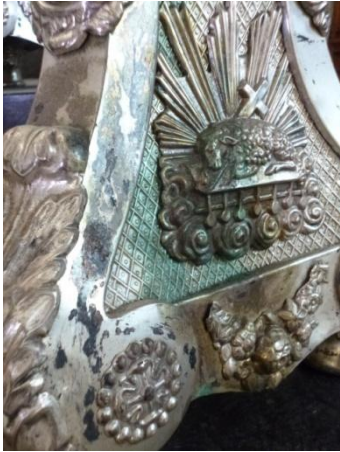
| b. Kandelaars treden hoofdaltaar | | <b>M</b> | <p><i>Zes kandelaars, verzilverde koperlegering</i></p> <p>De kandelaars zijn bestoft.<br/>De vernislaag is opaak geworden en is gesleten. De zilverlaag is vlekkerig zwart aangelopen.<br/>Er zijn zones met actieve corrosie.</p> <p><i>(Zie Aanbevelingen rubriek nr. 1a: Conservatie of restauratie door een gekwalificeerd restaurateur)</i></p> |

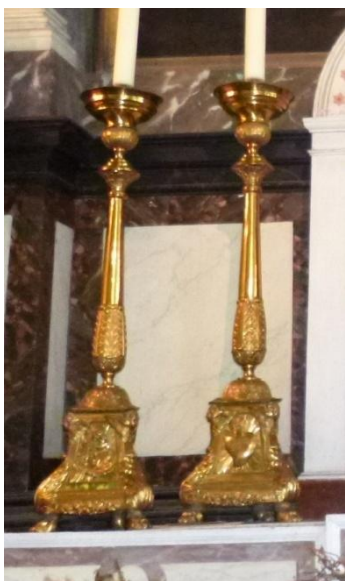
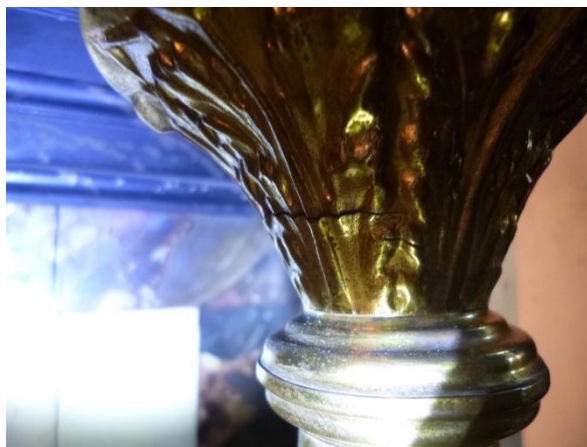
- e. Kandelaars noordelijk  
zijaltaar  
POV.0132.0086

**M** *Vier kandelaars: geverniste koperlegering*

*(Zie Aanbevelingen rubriek nr. 1a: Conservatie of restauratie door een gekwalificeerd restaurateur)*

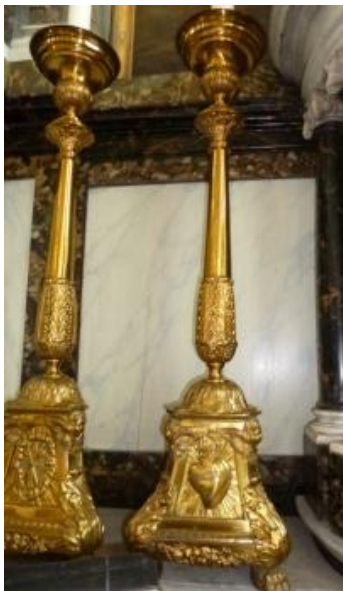
- h. Kandelaars zuidelijk  
zijaltaar  
POV.0132.0086

**M** *Twee kandelaars: geverniste koperlegering*

(Zie Aanbevelingen rubriek nr. 1a: *Conservatie of restauratie door een gekwalificeerd restaurateur*)

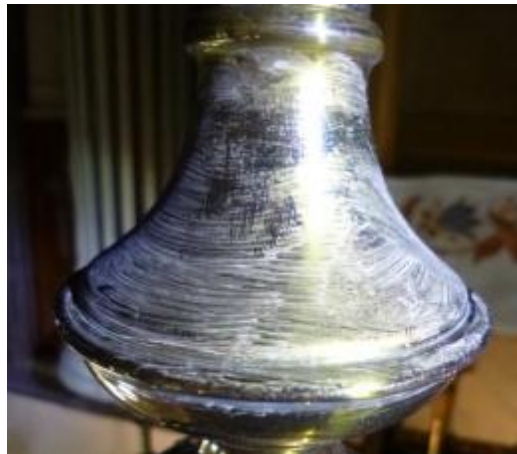
**R** *Vier kandelaars: geverniste koperlegering*

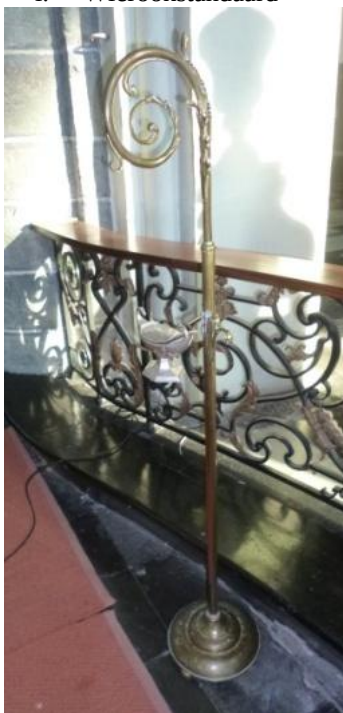
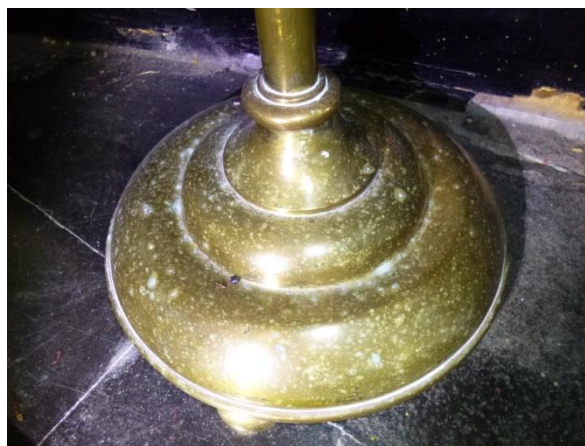
## l. Wierookstandaard

**M** *Geverniste koperlegering*

*(Zie Aanbevelingen rubriek nr. 1A: Conservatie of restauratie door een gekwalificeerd restaurateur)*

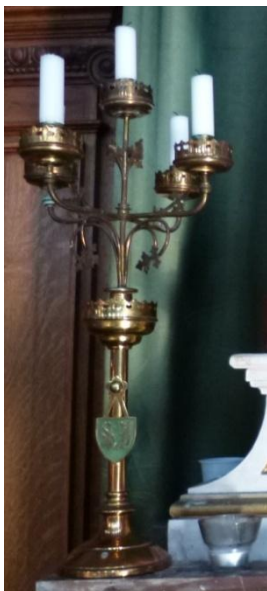
n. Lofkandelaar

**R** *Twee kandelaars: geverniste koperlegering*

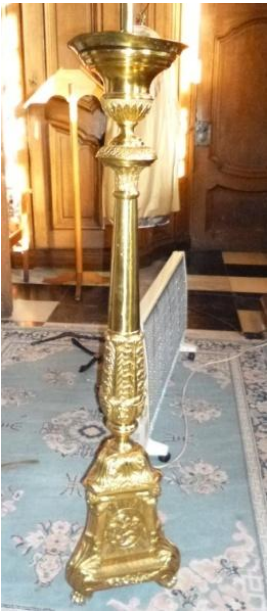
| Voorwerp | | Toelichting | 59 |
|---|--|---|---|
| <p>p. Wandkandelaar</p> | | <p><b>R</b> <i>Twee kandelaars: geverniste koperlegering</i></p> <p>De vernislaag is gesleten en vertoont ook kleine lacunes.</p> | |

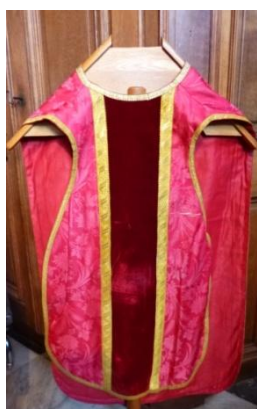
Horizontale gleeën in de zijden achtergrond.

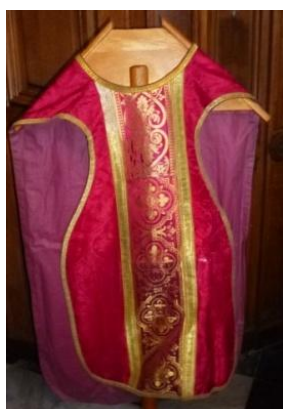
Rafelige kleine scheurtjes in de zijden achtergrond.

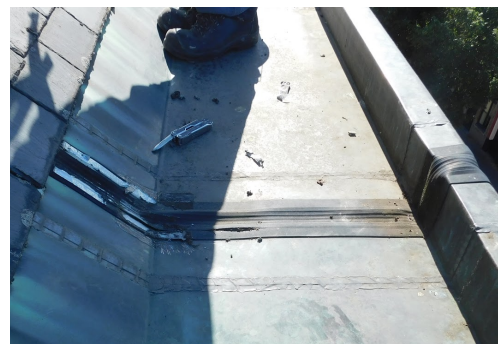
Beschadigde uitzetband koor.

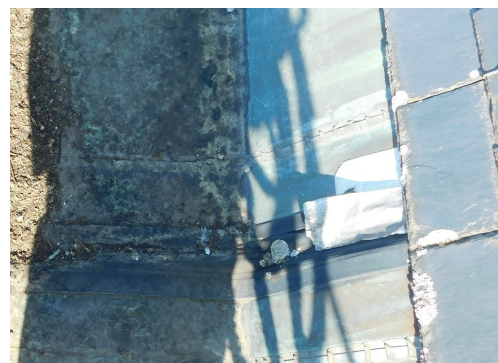
Beschadigde uitzetband schip.
