Beheersplan

Sint-Pietersbandenkerk  
te Wintershoven (Kortesseem)

# Sint-Pietersbandenkerk te Wintershoven (Kortesseem)

## Beheersplan

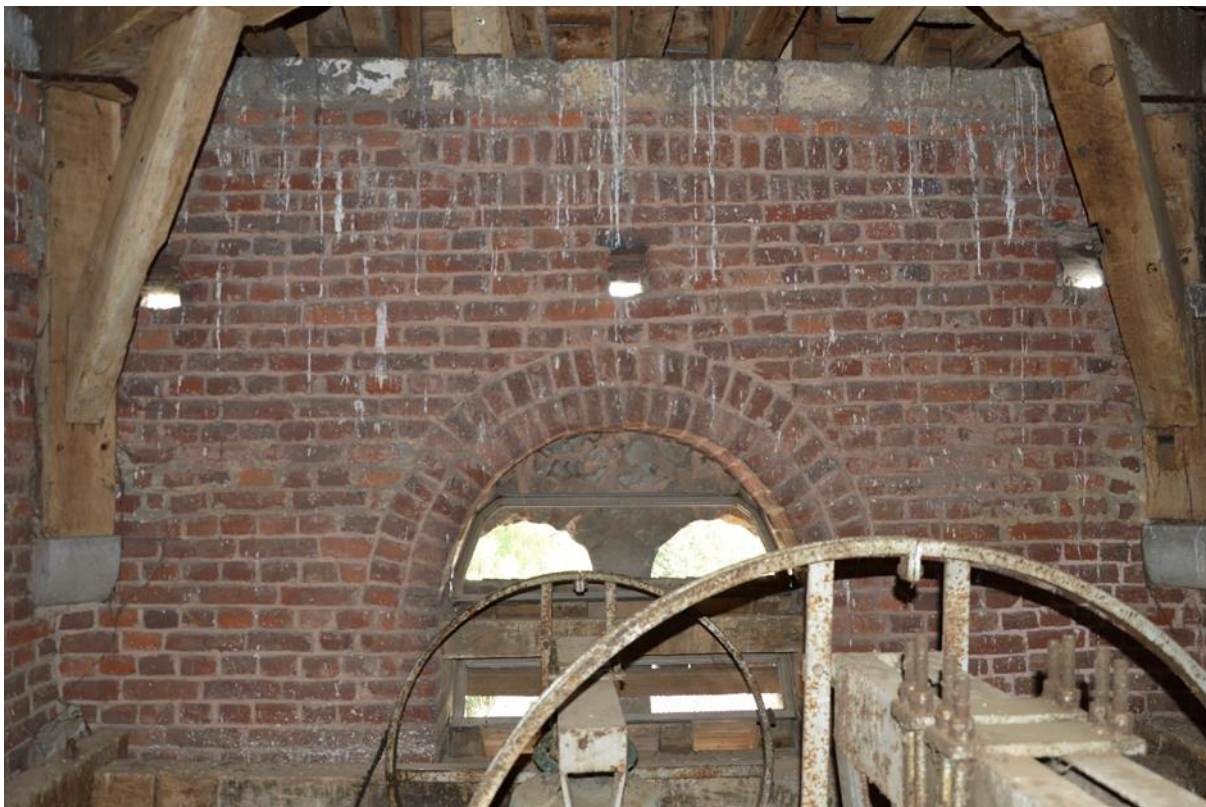
Fig. 119 – Toren. Verdieping + 3 met de klokkenstoel.

- één grote en een kleinere luidklok, gegoten in brons met stalen ophanging en aandrijvingswiel die mechanisch worden geluid. De opschriften van de klokken konden niet op een veilige manier worden afgelezen.
