## Beheersplan

### Kasteeldomein de Merode

22.09.2022

Kasteeldomein de Merode  
Polderstraat 49 . 2260 Westerlo

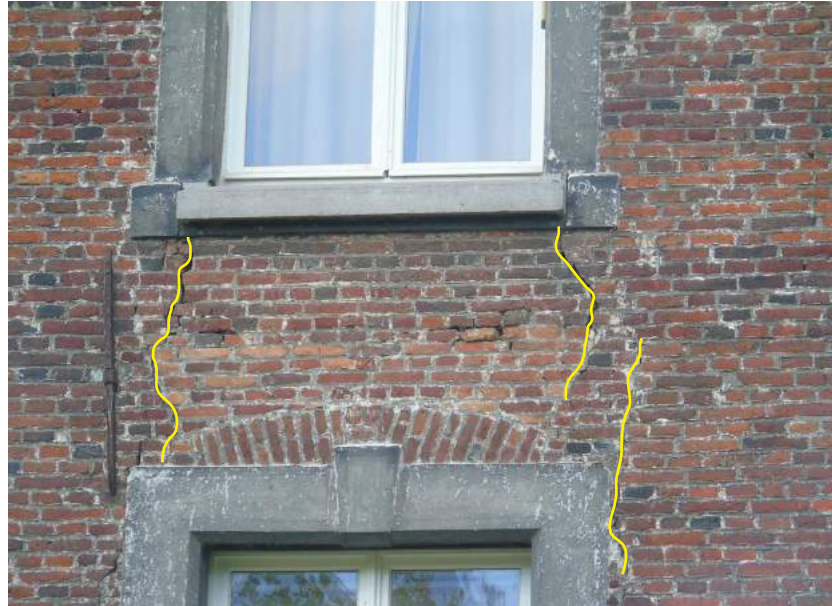
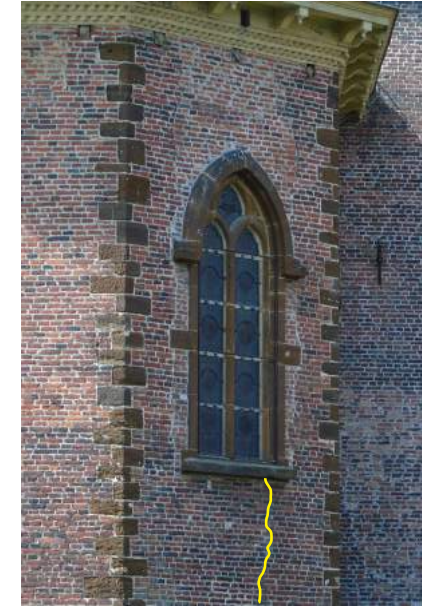
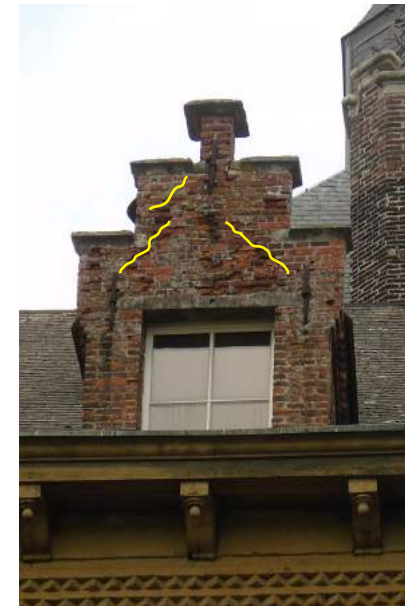
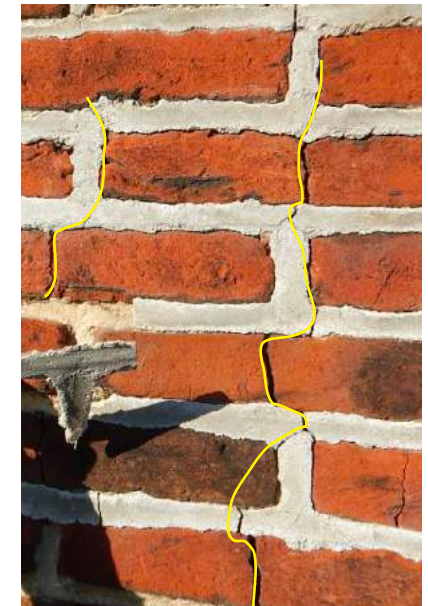
Afbeelding 148. Scheuren in de oostvleugel (NW-zijde).

Afbeelding 149. Scheuren in de oostvleugel (NW-zijde).

Afbeelding 150. Scheur aan de Z-zijde van de kapel.

Afbeelding 151. Scheuren in de westelijke toren.

Afbeelding 152. Scheuren in de westelijke toren.

Afbeelding 153. Scheuren in de topgevels van de dakkapellen.

Afbeelding 154. Scheuren in de schoorstenen. (verslag MoWa 2019, p. 17)

| Probleemstelling | Oorzaak | OG | Gebouwonderdeel | Verslag MoWa |
|---|---|---|---|---|
| Het exterieur van het kasteel vertoont verspreid over alle bakstenen gevels (oude) scheurvorming. Vooral in de westelijke toren en in de oostvleugel (NW-zijde) tekenen de scheuren zich sterker af. Via de scheuren kan niet alleen vocht infiltreren in de constructie, maar bepaalde scheuren zorgen mogelijk ook voor een instabiliteit van (delen van) het gebouw. | Een stabiliteits-technisch vooronderzoek, met inbegrip van een funderingsonderzoek, dringt zich op om meer inzicht te krijgen over de oorzaak van de scheurvorming. | 1, 2, 3 en 5 met sterkere scheurvorming in 1 en 5 (NW) | Verspreid over de bakstenen gevels | A2019/02, p. 33 en 34 |
| In de topgevels van de dakkapellen is scheurvorming aanwezig met gevaar voor wegvallend steenwerk tot gevolg. Sommige hoekbekroningen hellen over. Ook in de schoorstenen is er plaatselijk scheurvorming. | Roestige ankers, sierbekroningen en andere elementen zetten, ten gevolge van roestvorming, uit en drukken het baksteenmetselwerk uit elkaar. | 1, 2, 3 en 5<br>1, 3, 4 en 5 | Topgevels dakkapellen<br>Schoorstenen | A2019/07, p. 16, 17 en 18<br>A2019/04, p. 21 en 22 |

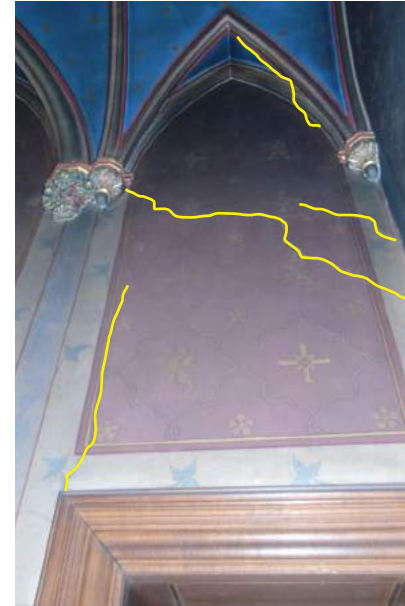
Afbeelding 158. Scheuren in de kapel (niveau bel-étage): wanden.

| Interieur | | | | |
|---|---|---|---|---|
| In de kapel (niveau kelder) tekenen er zich twee evenwijdige scheuren af in de muren, op ongeveer 1 meter afstand van de oorspronkelijke buitenmuur. Deze scheuren lopen door in de vloer en in het plafond. Daarnaast tekenen er zich eveneens scheuren af boven de deuren die leiden naar de balkons boven de sacristie en de biechtstoel (niveau bel-étage). Ook in het plafondgewelf zetten deze scheuren zich verder. Het gaat om een symmetrisch schadepatroon wat erop wijst dat de kapel mogelijk aan het wegzakken is. | Een stabiliteits-technisch vooronderzoek, met inbegrip van een funderingsonderzoek, dringt zich op om meer inzicht te krijgen over de oorzaak van de scheurvorming. | 5 | Oostvleugel: kapel | / |

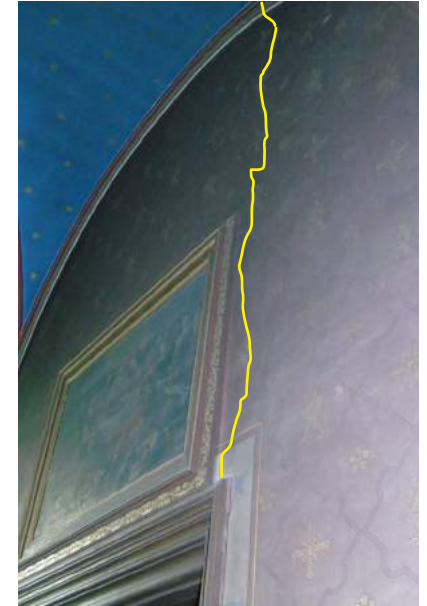
Afbeelding 159. Scheuren in de oostvleugel: traphal aan de NW-zijde.

| Interieur | | | | |
|---|---|---|---|---|
| In de traphal aan de NW-zijde van de oostvleugel tekenen er zich verschillende scheuren af in de wanden en plafonds, en dit over de verdiepingen heen. De scheuren zijn structureel. Deze scheurvorming staat wellicht in verband met de scheurvorming die in deze zone zichtbaar is aan de exterieurzijde. | | 5 | Oostvleugel: traphal aan de NW-zijde | / |

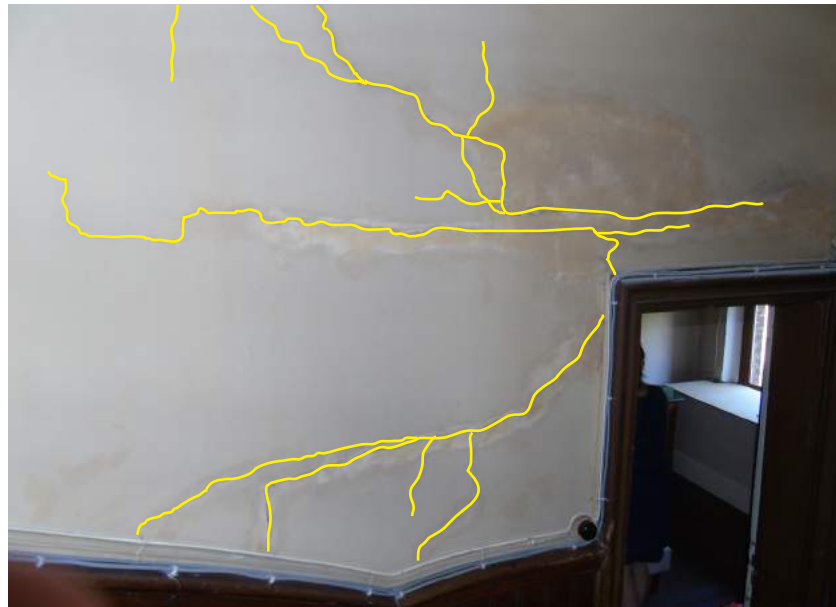
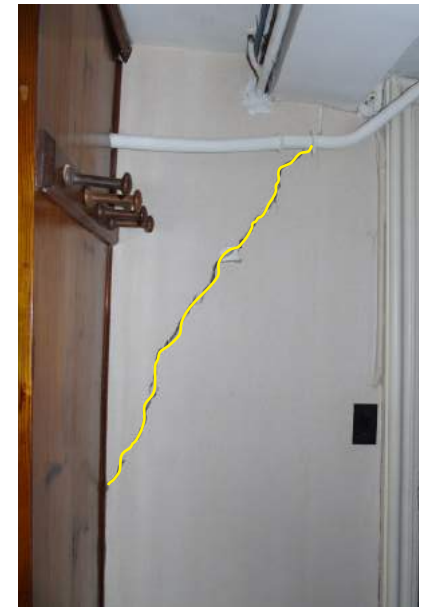
Afbeelding 161. Scheuren in de oostvleugel: traphal aan de NW-zijde.

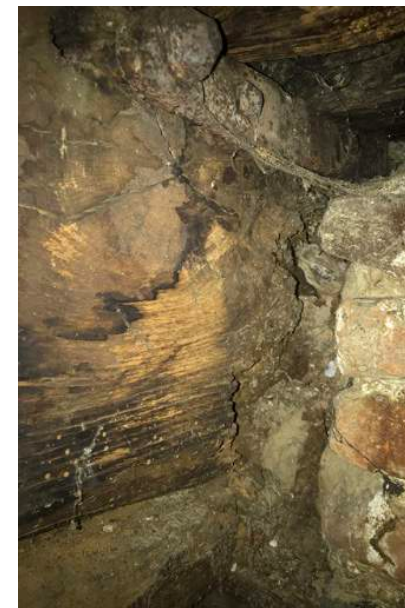
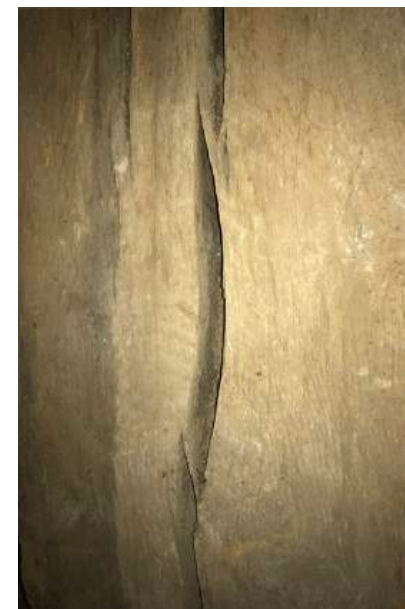
Afbeelding 172. Aangetast korbeel. (verslag Patrimoon 2020, p. 72)

Afbeelding 173. Scheur in MB. (verslag Patrimoon 2020, p. 78)

| Probleemstelling | Oorzaak | OG | Gebouwonderdeel | Verslag MoWa |
|---|---|---|---|---|
| In maart 2020 werd er een stabiliteits-technisch vooronderzoek uitgevoerd naar de staat van de houten structuur boven de ridderzaal in de donjon. Het onderzoek werd uitgevoerd door Patrimoon.<br>Uit vaststellingen in situ bleek in eerste instantie dat de sectie van de moerbalken en van de korbelen behoorlijk is, maar dat deze houtstructuren sporen van houtaantasting vertonen. Ter hoogte van de zones die in aanraking staan met (vochtig) baksteenmetselwerk is het hout bijna volledig weggevreten. De uitvliegopeningen verraden de aanwezigheid van kleine en grote klopkever. De kleine klopkever genereert een oppervlakkige aantasting, maar de grote klopkever kan ernstige schade veroorzaken tot in de kern van de houtsecties.<br>Op basis van een visuele inspectie kon reeds een sterke degradatie van de houten structuur worden vastgesteld, maar de resultaten uit de daarna volgende resistographboringen bleken alarmerend. | De schadefenomenen zijn het gevolg van een sterke en jarenlange degradatie van de houten structuur door vocht en houtborende insecten. Anderzijds is de schade gelieerd aan zettingen van de structuur, mogelijk ook deels te wijten aan de aanpassing van de dakstructuur. Zo is er ter hoogte van de zolderverdieping van de donjon een bouwnaad aanwezig die mogelijks wijst op een ophoging van het dak. Mogelijks werd er bij deze wijziging niet voldoende rekening gehouden met de draagkracht van de bestaande vloerconstructie. | 4 | Donjon: houten structuur | A2019/01, p. 31 en 32 |

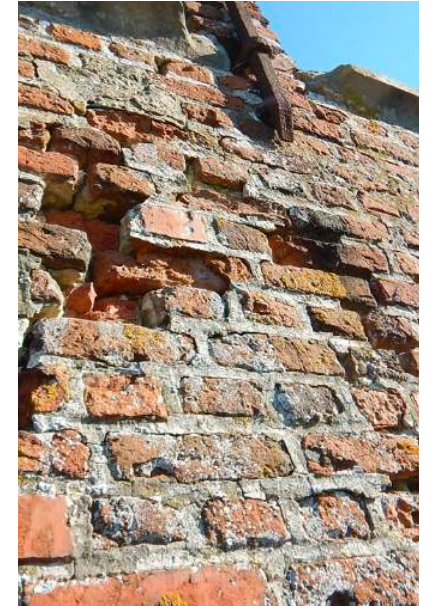
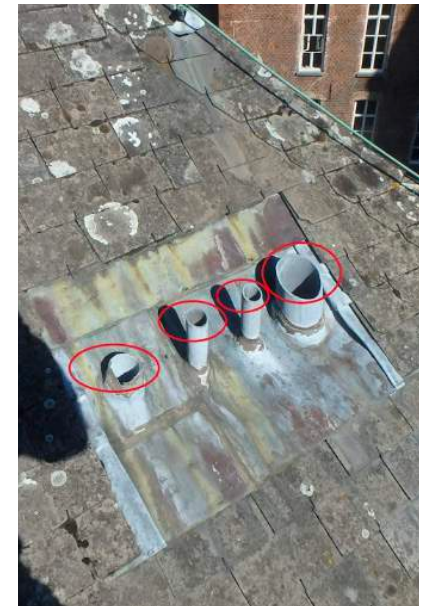
Afbeelding 199. Schade aan de witstenen schoorsteenrand. (verslag MoWa 2019, p. 22)

Afbeelding 200. Kapjes van de verluchtingsbuizen ontbreken. (verslag MoWa 2019, p. 24)

| Op plaatsen waar er een witstenen schoorsteenrand aanwezig is, vertoont deze plaatselijk (sterke) scheurvorming en zijn er stukken natuursteen weggevallen. Ook de met siliconen verkleefde stukken vallen plaatselijk weg. De schoorsteenrand vertoont mosvorming. | De scheurvorming wordt grotendeels veroorzaakt door spanningen ten gevolge van roest in de verankeringen van de ijzeren sierbekroning. | 1, 3, 4 en 5 | Alle schoorstenen met witstenen randen | A2019/04, p. 21 en 22 |
| De afdekkapjes van de verluchttingsbuizen ontbreken op verschillende plaatsen met vochtindringing tot gevolg. | Een continue blootstelling aan diverse weersomstandigheden en een gebrek aan onderhoud. | 3 en 5 | Verluchttingsbuizen | A2019/05, p. 24 |

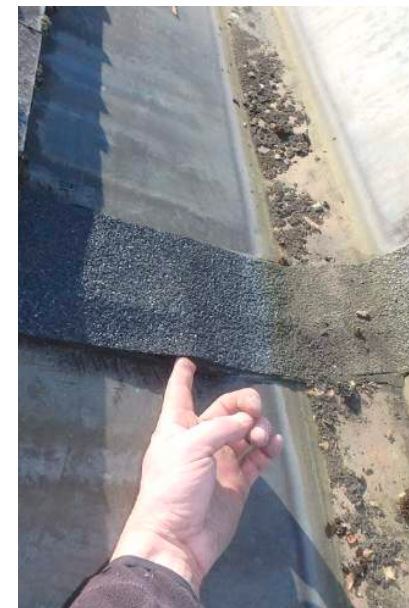
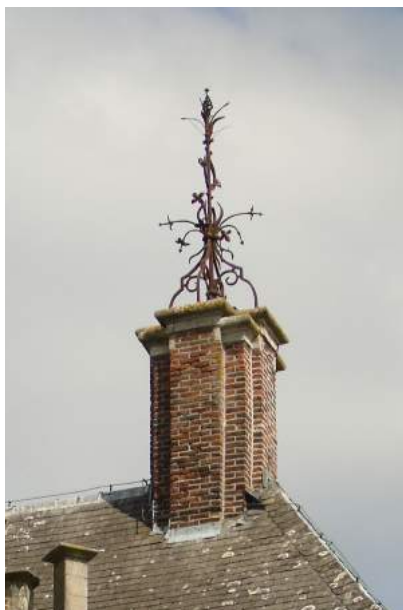
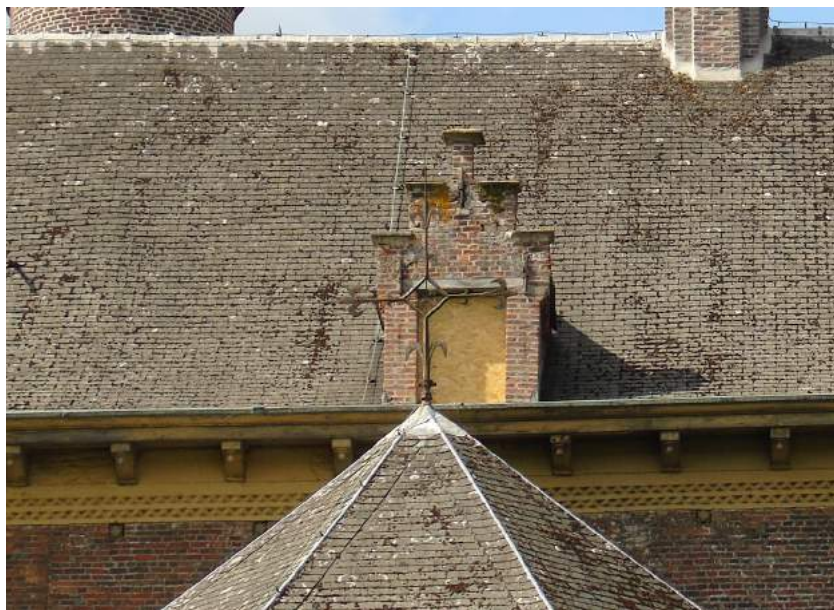
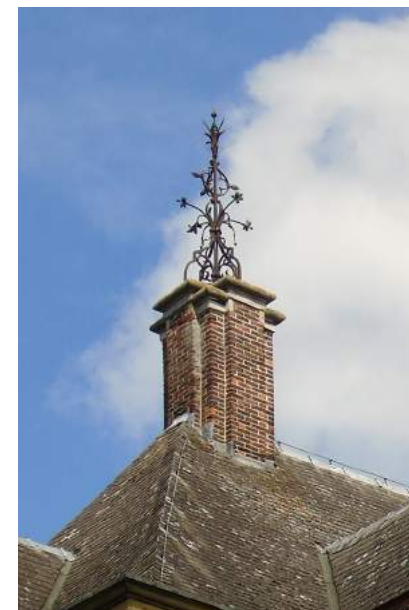
Afbeelding 201. Scheur in soldeernaad tapbuis. (verslag MoWa 2019, p. 28)

Afbeelding 202. Scheur in soldeernaad gootbodem. (verslag MoWa 2019, p. 28)

Afbeelding 203. Scheur in soldeernaad gootbodem. (verslag MoWa 2019, p. 29)

Afbeelding 206. Roestige sierbekroning op kapel.

Afbeelding 207. Roestige sierbekroning op schoorsteen.

| Probleemstelling | Oorzaak | OG | Gebouwonderdeel | Verslag MoWa |
|---|---|---|---|---|
| De soldeernaden van de binnen- en buitenopstanden zijn plaatselijk gescheurd met vochtindringing tot gevolg. | De scheurvorming wordt doorgaans veroorzaakt door onvoldoende uitzettingsvermogen in de lengterichting onder invloed van de thermische werking. | | Alle goten | |
| De soldeernaden van de tapbuizen zijn plaatselijk gescheurd met vochtindringing tot gevolg. | De oorzaak hiervan is doorgaans dat het houtwerk van de kroonlijst te nauw aansluit met de tapbuizen. | | | |

| Probleemstelling | Oorzaak | OG | Gebouwonderdeel | Verslag MoWa |
|---|---|---|---|---|
| De sierbekroningen van de schoorstenen zijn over het algemeen roestig met schade aan het onderliggende steenwerk tot gevolg. | Roest ten gevolge van oxidatie en een continue blootstelling aan diverse weersomstandigheden. | 1, 3, 4 en 5 | Alle sierbekroningen | A2019/20, p. 34 |

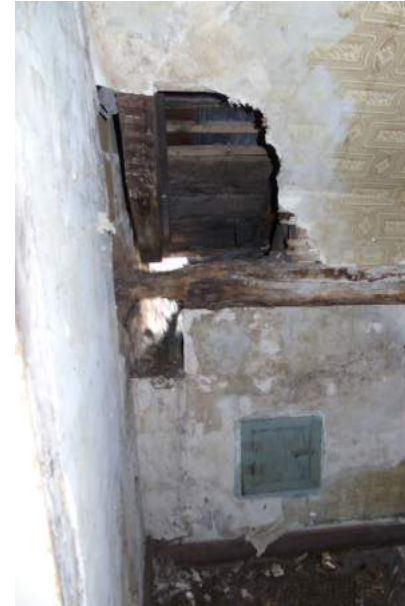
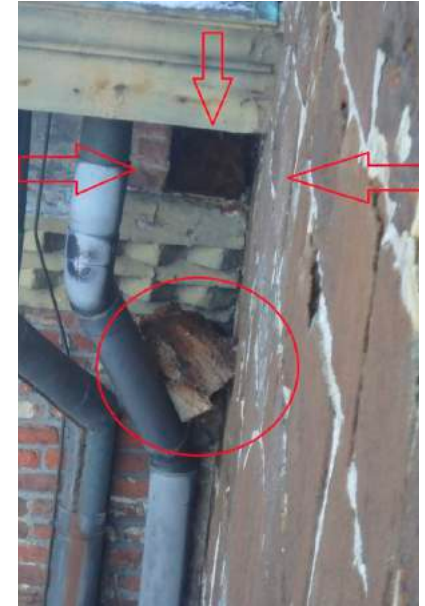
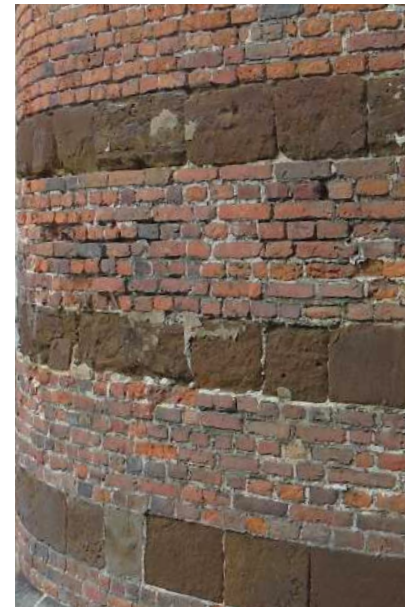
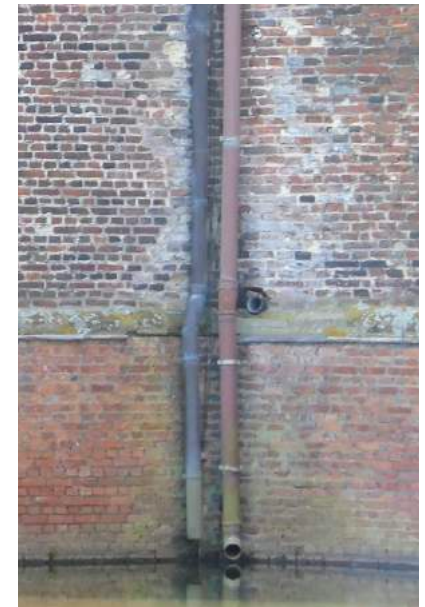
Afbeelding 209. Sporen van oude vochtplekken.

Afbeelding 213. Schade aan het steenwerk en voegwerk.

Afbeelding 214. Voegwerk dat is uitgespoeld.

Afbeelding 215. Groene aanslag op vochtige zones.

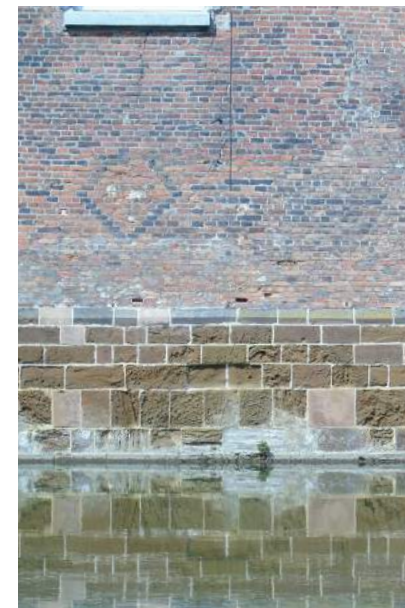
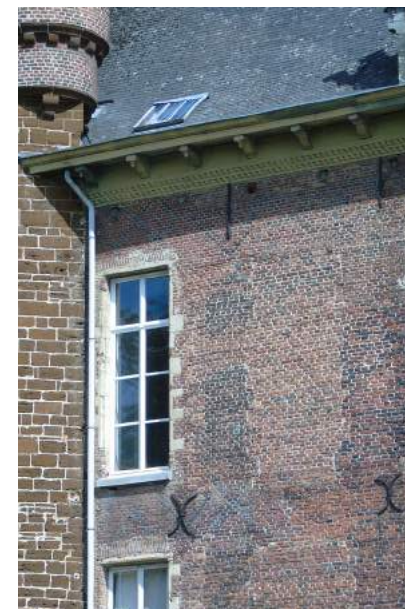
Afbeelding 220. Schade aan de ijzerzandsteen: verpoedering.

Afbeelding 222. Vroegere herstelling die opnieuw loskomt.

Afbeelding 223. Roestige muurankers.

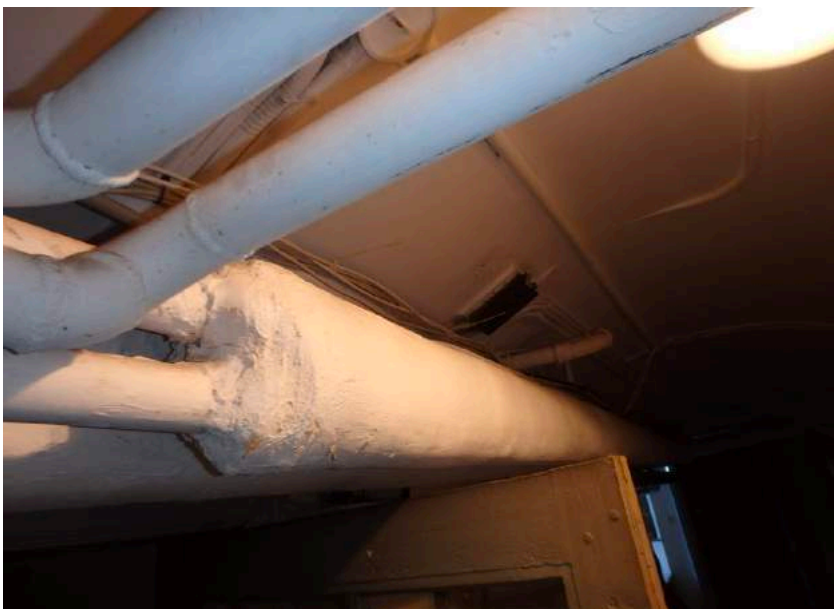
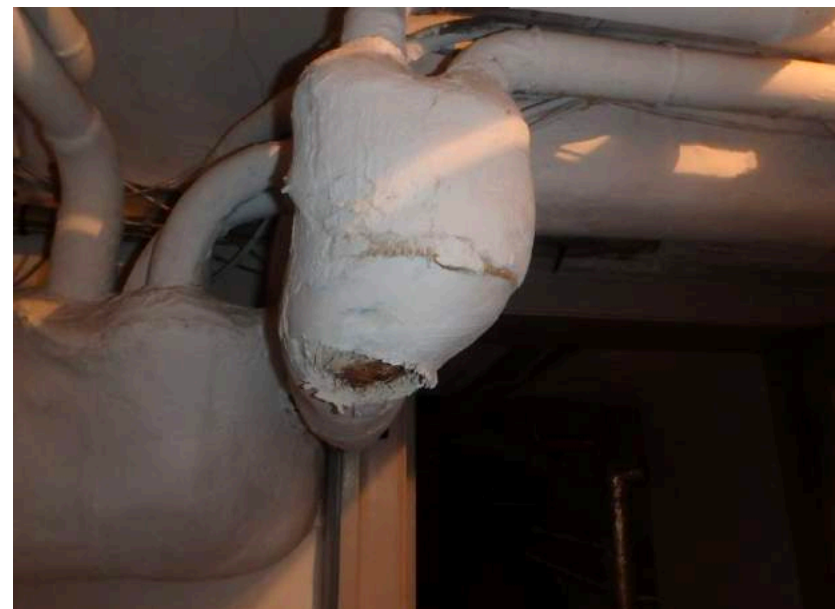
Afbeelding 278. Isolatie rond leidingen (wellicht asbest). (verslag MoWa 2019, p. 9)

Afbeelding 279. Schade aan de isolatie rond leidingen (wellicht asbest). (verslag MoWa 2019, p. 9)

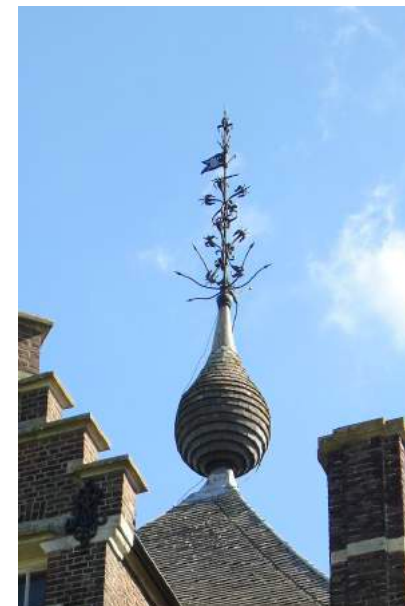
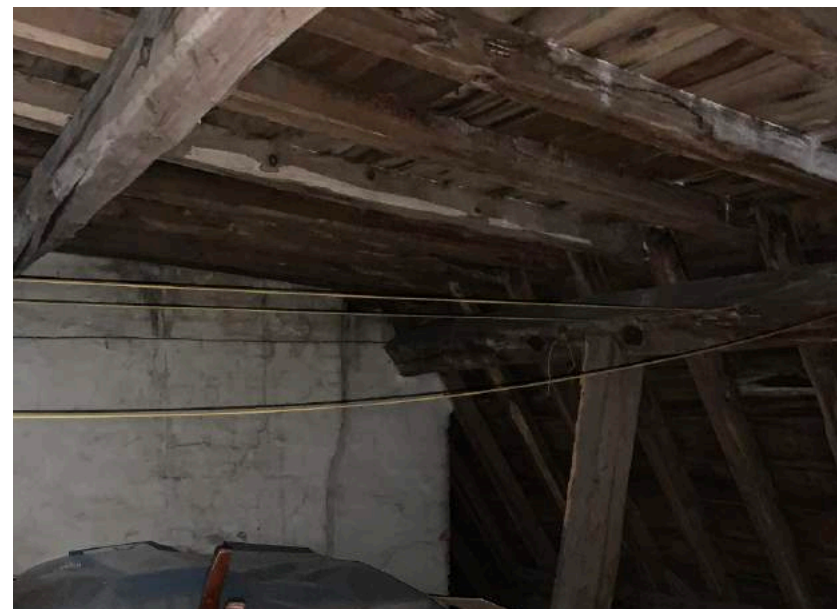
Afbeelding 303. Aangetaste bebording en kepers.

Afbeelding 304. Aangetaste bebording en kepers.

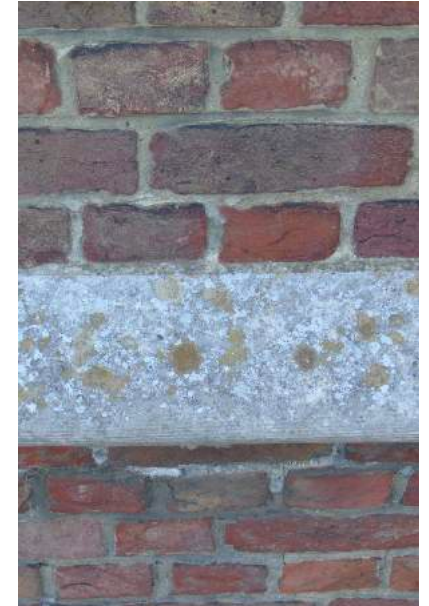
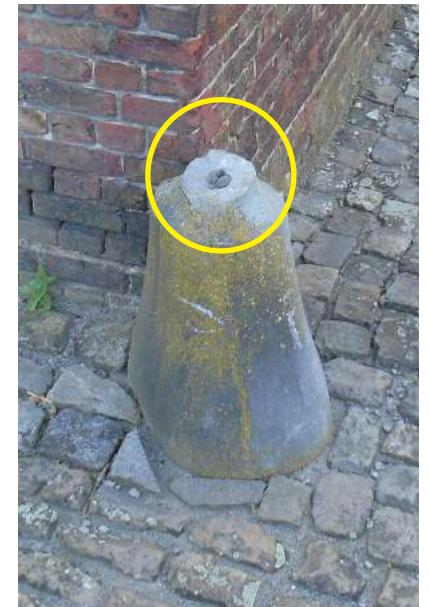
Afbeelding 311. Vervuilde en aangetaste witstenen kroonlijst.

Afbeelding 312. Schade aan een arduinen rijpaal.

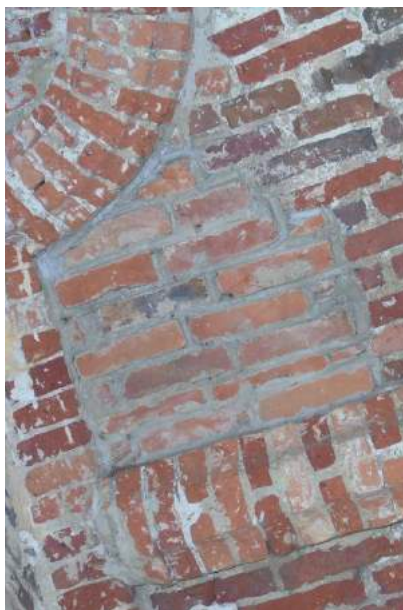
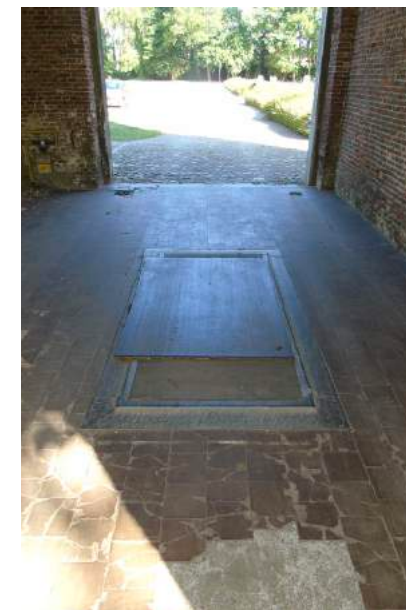
Afbeelding 341. Schade aan het baksteenmetselwerk (mechanisch).

Afbeelding 342. Schade aan de vloertegels.

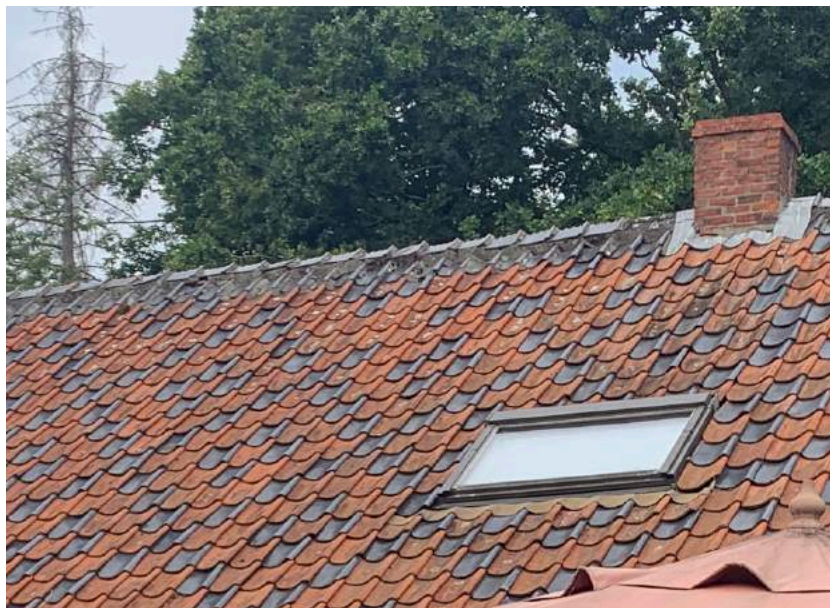
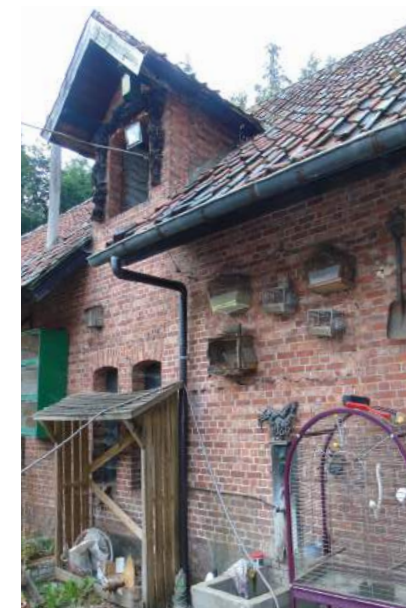
Afbeelding 384. Goten die naar beneden hangen op de uiteinden.

Afbeelding 385. Bekroning op het dak van het torentje aan de westzijde.

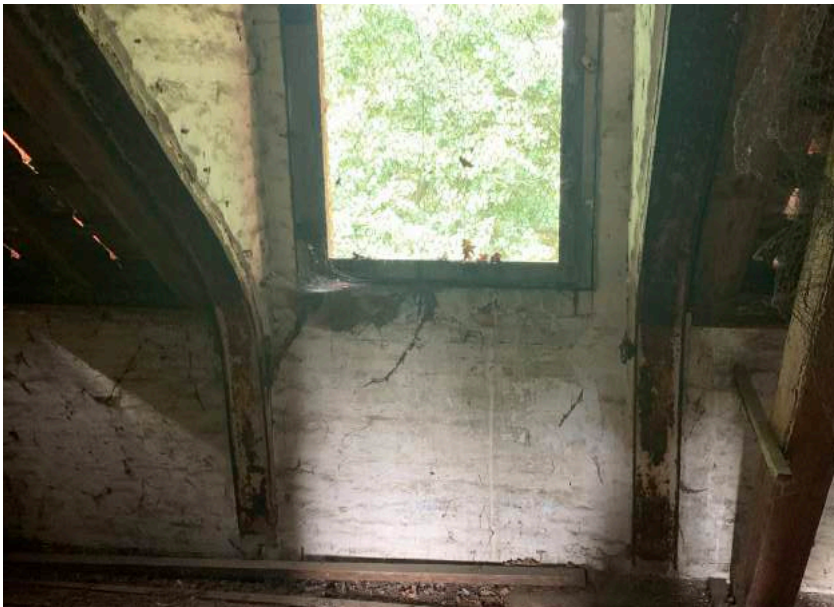
Afbeelding 388. Oude vochtplek met aantasting van de achterliggende houten elementen tot gevolg.

Afbeelding 389. Roestige ijzeren spantelementen ter hoogte van de standramen van het schuurgedeelte.
