# FRANS TAVERNIERSTRAAT 5

## Beschermingsstatuut:

- Beschermd stadsgezicht 'Ketelpoort, Tavernierstraat, Tiebaertsteeg, Nederkouter en Savaanstraat' (08.12.1978)
- Vastgestelde archeologische zone 'Historische stadskern van Gent' (19.02.2016)

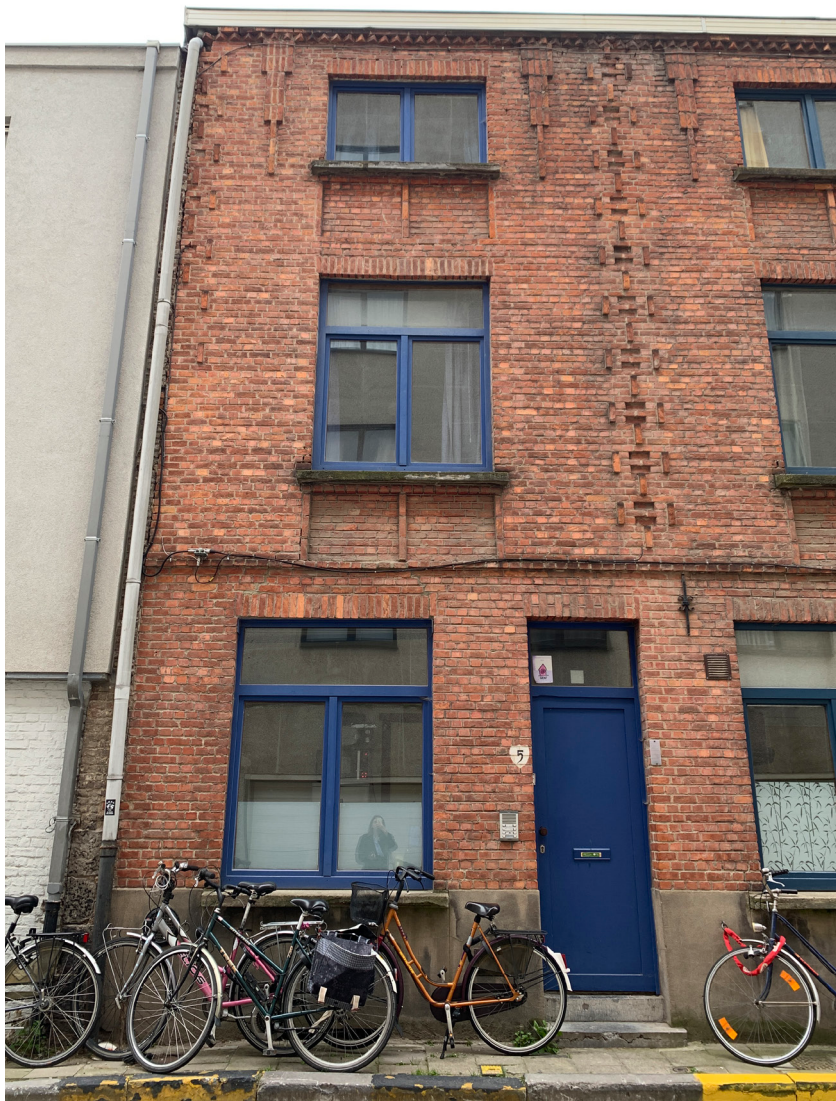
8

Afb. 8.  
Voorgevel.

Het huidige schrijnwerk, bestaande uit blauw geschilderde houten ramen in rechthoekige vensteropeningen, komt niet overeen met de ramen weergegeven in het oorspronkelijke ontwerp van het gebouw. Het is niet geweten of het schrijnwerk op het bouwplan uit 1931 ooit effectief werd geplaatst.

| Onderdeel | Historische situatie (bouwplan 1931) | Huidige staat | Waarde | Verantwoording waarde en opmerkingen |
|---|---|---|---|---|
| | Vermoedelijk een houten kroonlijst | Witte kroonlijst (vermoedelijk uit kunststof) | Negatieve erfgoedwaarde | De kroonlijst past niet bij de gevelarchitectuur. |

| Schrijnwerk | Houten T-vensters met kleinhouten in het bovenlicht | Houten blauw geschilderde T-vensters met vlak glas | Negatieve erfgoedwaarde | Het schrijnwerk is niet oorspronkelijk en vervlakt het gevelbeeld t.o.v. het oorspronkelijke ontwerp. Het is positief dat het schrijnwerk bij alle panden die behoren tot het ensemble in één kleur is geschilderd, maar de blauwe kleur contrasteert met het historische ontwerp. |

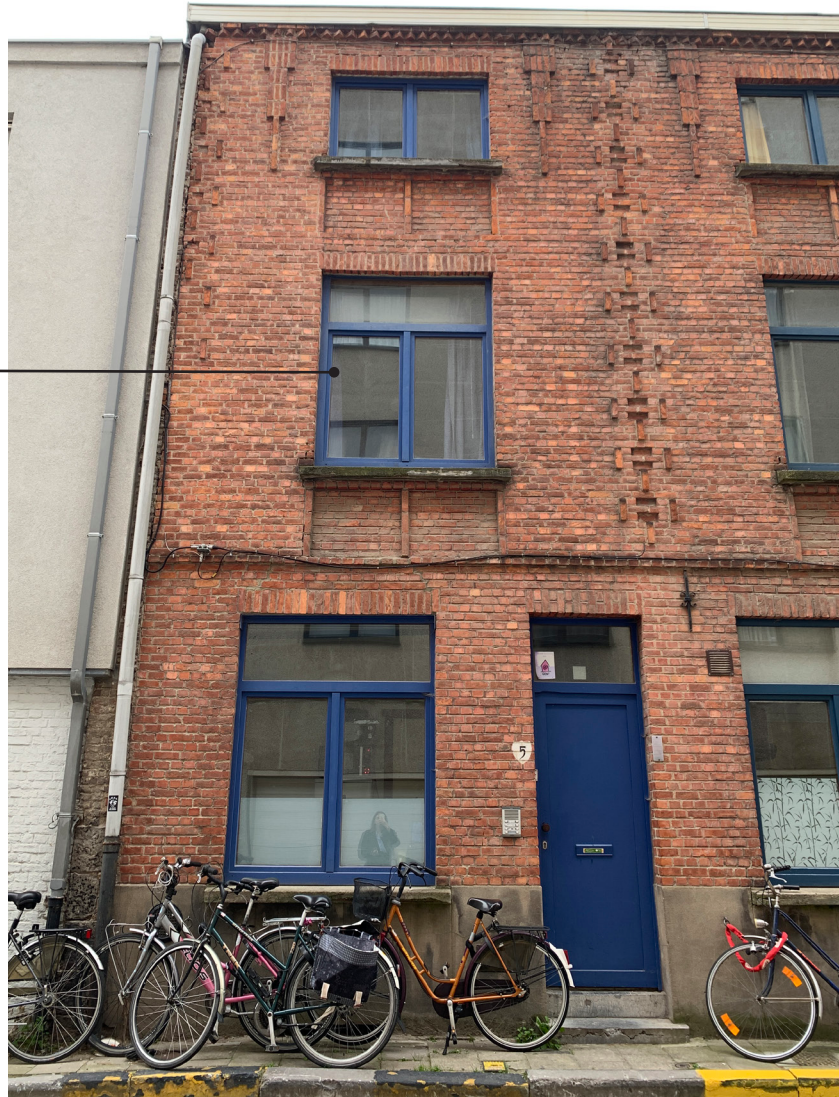
1

Herstel van het oorspronkelijke  
schrijnwerk

1. Het huidige schrijnwerk (dit omvat de ramen, de deur en de kroonlijst) in dit ensemble is niet oorspronkelijk en vervlakt het gevelbeeld. Een herstel van het oorspronkelijke schrijnwerk zou het ensemble opwaarderen. Aangezien de Frans Tavernierstraat 5, 7 en 9 deel uitmaakten van een ensemble wordt aanbevolen om het uitzicht van de drie huizen zo homogeen mogelijk te houden. Dit impliceert onder andere dat het nieuwe schrijnwerk hetzelfde moet zijn voor alle drie huizen. De kroonlijst loopt hierbij over de drie gebouwen door.

- Wanneer de huidige ramen aan vervanging toe zijn, is het gewenst om nieuwe houten ramen naar het oorspronkelijke ontwerp uit 1931 in de bestaande muuropeningen te plaatsen.

- Wanneer de huidige deur aan vervanging toe is, wordt bij voorkeur een nieuwe houten deur, naar het oorspronkelijke ontwerp uit 1931, in de eerste bouwlaag geplaatst.

- De ramen worden met eenzelfde dampopen verfsysteem afgewerkt in een historisch verantwoorde kleur. De oorspronkelijke kleur is niet precies gekend. Hierbij wordt het schrijnwerk van de gebouwen nr. 5, 7 en 9 in de Frans Tavernierstraat met een identieke (historisch verantwoorde) kleur afgewerkt, aangezien ze een ensemble vormen.

- De kroonlijst wordt vervangen door een houten exemplaar, aansluitend bij de bewaarde gevelarchitectuur en in een historische verantwoorde kleur. De kroonlijst loopt door boven de gevels van de huizen 5, 7 en 9 en vormt één geheel.
