# FRANS TAVERNIERSTRAAT 7

## Beschermingsstatuut:

- Beschermd stadsgezicht 'Ketelpoort, Tavernierstraat, Tiebaertsteeg, Nederkouter en Savaanstraat' (08.12.1978)
- Vastgestelde archeologische zone 'Historische stadskern van Gent' (19.02.2016)

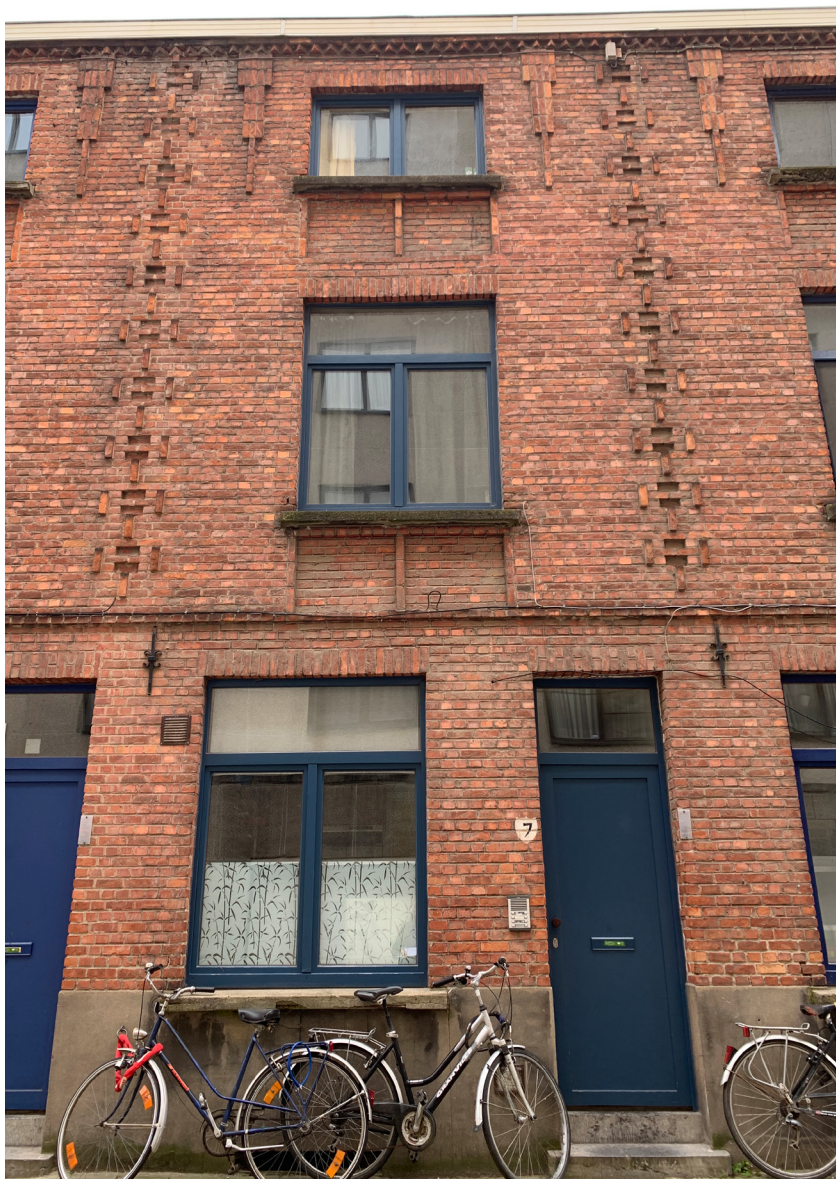
Afb. 8.  
De voorgevel van de Frans  
Tavernierstraat 7 in 2022.

Het huidige schrijnwerk, bestaande uit blauw geschilderde houten ramen in rechthoekige raamopeningen, komt niet overeen met de ramen weergegeven in het oorspronkelijke ontwerp van het gebouw. Het is echter niet geweten of dit voorziene schrijnwerk ooit effectief werd geplaatst.

| Schrijnwerk | Houten T-vensters met kleinhouten in het bovenlicht | Houten blauw geschilderde T-vensters met vlak glas | Negatieve erfgoedwaarde | Het schrijnwerk is niet oorspronkelijk en vervlakt het gevelbeeld t.o.v. het oorspronkelijke ontwerp. Het is positief dat het schrijnwerk bij alle panden die behoren tot het ensemble in één kleur is geschilderd, maar de blauwe kleur contrasteert met het historische ontwerp. |

Zolang de huidige ramen niet worden vervangen (zie verder), worden ze geschilderd in een historisch verantwoorde kleurstelling. De gekozen kleur moet identiek zijn in Frans Tavernierstraat 5, 7 en 9.

- Wanneer de huidige ramen aan vervanging toe zijn, is het gewenst om nieuwe houten ramen naar het oorspronkelijke ontwerp uit 1931 in de bestaande muuropeningen te plaatsen.
- Wanneer de huidige deur aan vervanging toe is, wordt bij voorkeur een nieuwe houten deur, naar het oorspronkelijke ontwerp uit 1931, in de eerste bouwlaag geplaatst.
- De ramen worden met eenzelfde dampopen verfsysteem afgewerkt, in een historisch verantwoorde kleur. De oorspronkelijke kleur is niet precies gekend. Bij voorkeur wordt het schrijnwerk van de gebouwen nr. 5, 7 en 9 in de Frans Tavernierstraat met een identieke kleur afgewerkt, aangezien ze een ensemble vormen.
- De kroonlijst wordt vervangen door een houten exemplaar, aansluitend bij de bewaarde gevelarchitectuur en in een historische verantwoorde kleur. De kroonlijst loopt door boven de gevels van de huizen 5, 7 en 9 en vormt één geheel.

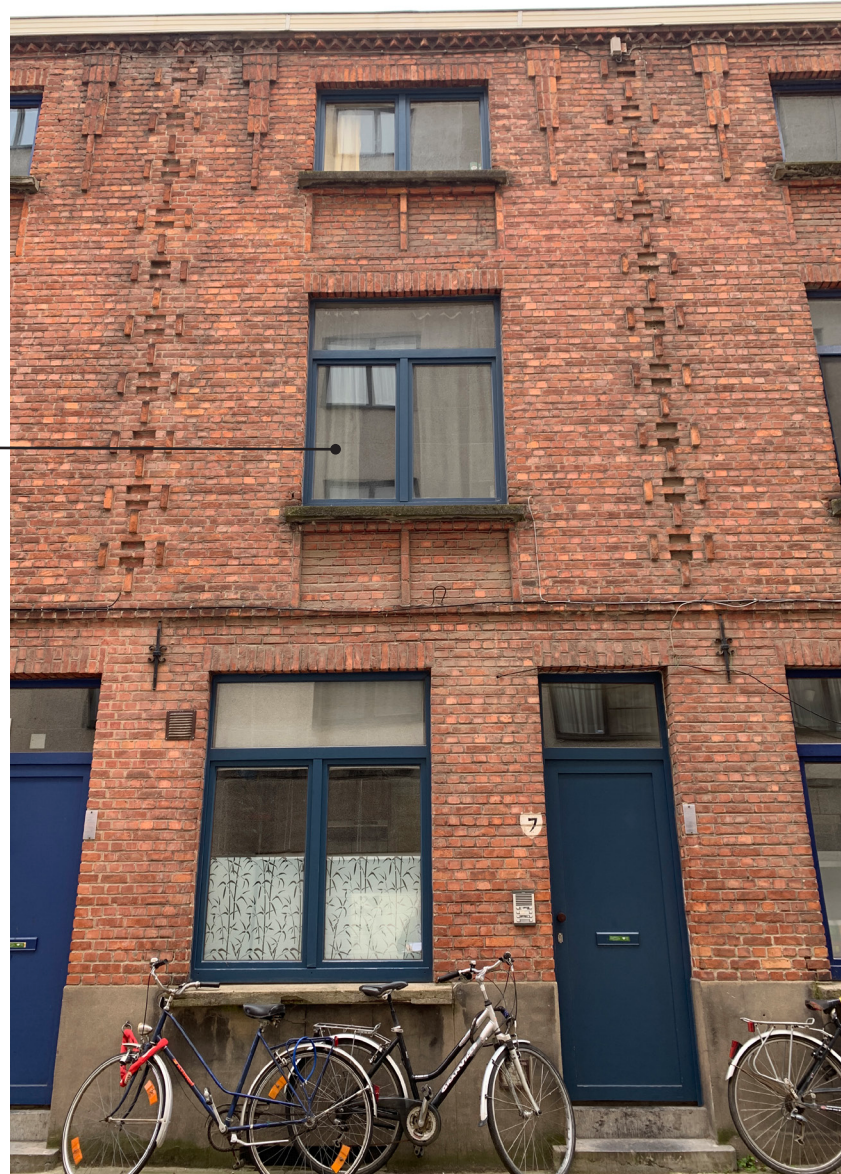
Herstel van het oorspronkelijke  
schrijnwerk

1. Het huidige schrijnwerk (dit omvat de ramen, de deur en de kroonlijst) in dit ensemble is niet oorspronkelijk en vervlakt het gevelbeeld. Hoewel het huidige schrijnwerk niet storend is, zou het herstel van het oorspronkelijke schrijnwerk het ensemble opwaarderen. Aangezien de Frans Tavernierstraat 5, 7 en 9 deel uitmaakten van een ensemble wordt aanbevolen om het uitzicht van de drie huizen zo homogeen mogelijk te houden. Dit impliceert onder andere dat het nieuwe schrijnwerk hetzelfde moet zijn voor alle drie huizen. De kroonlijst loopt hierbij over de drie gebouwen door.
