# FRANS TAVERNIERSTRAAT 9

## Beschermingsstatuut:

- Beschermd stadsgezicht 'Ketelpoort, Tavernierstraat, Tiebaertsteeg, Nederkouter en Savaanstraat' (08.12.1978)
- Vastgestelde archeologische zone 'Historische stadskern van Gent' (19.02.2016)

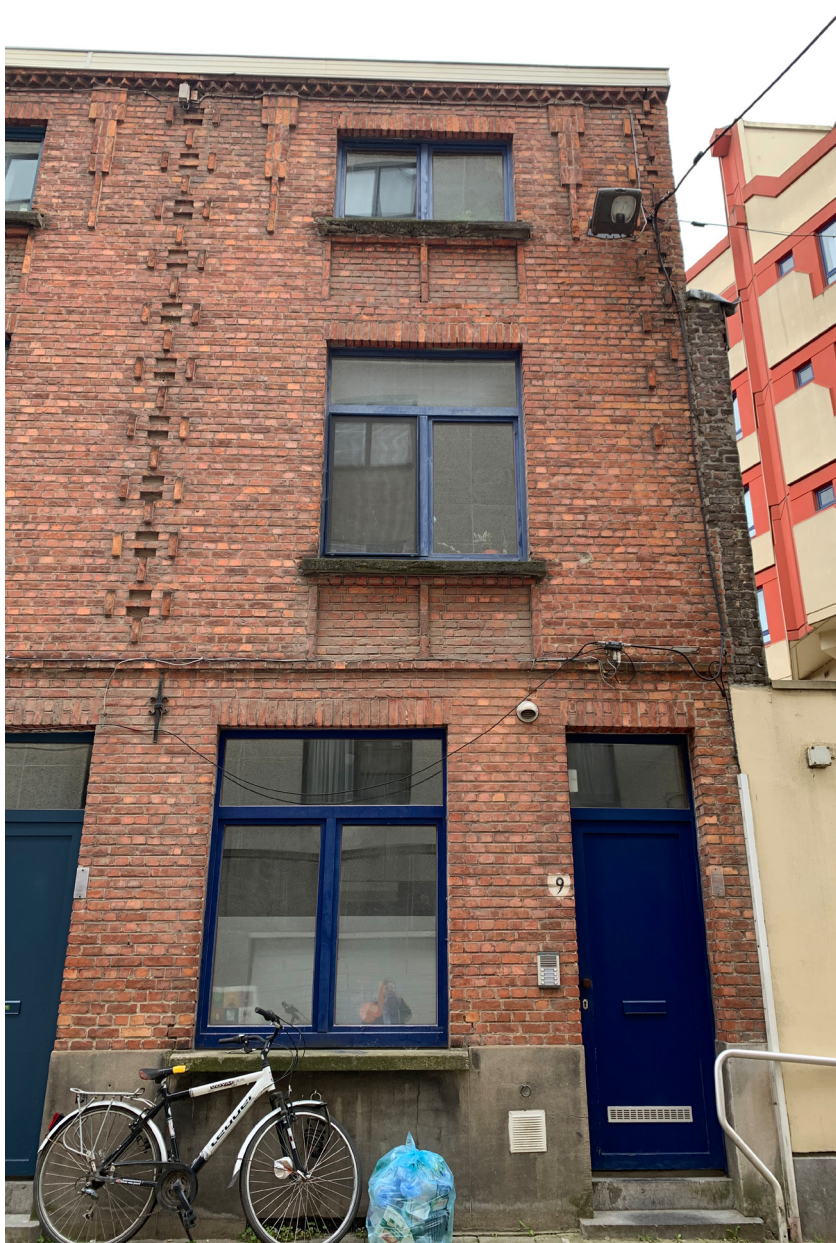
8

Afb. 8.  
De voorgevel van de Frans  
Tavernierstraat 9 in 2022.

Het huidige schrijnwerk, bestaande uit blauw geschilderde houten ramen in rechthoekige raamopeningen, komt niet overeen met de ramen weergegeven in het oorspronkelijke ontwerp van het gebouw. Het is echter niet geweten of dit voorziene schrijnwerk ooit effectief werd geplaatst.

De regenwaterafvoerbuys is uit zink vervaardigd en bevindt net naast de voorgevel van het naburige huis nr. 5.

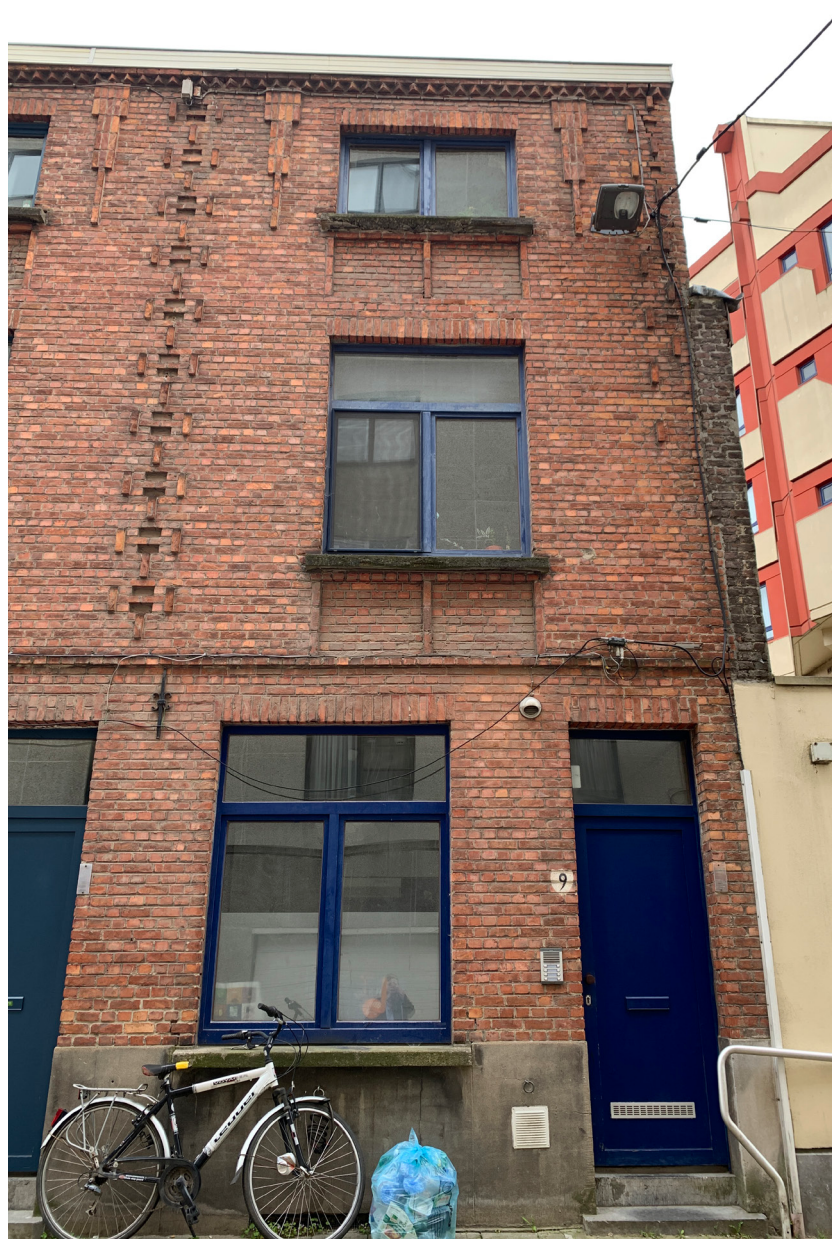
Herstel van het oorspronkelijke  
schrijnwerk

Bekabeling

**1.** Het huidige schrijnwerk in dit ensemble is niet oorspronkelijk en vervlakt het gevelbeeld. Hoewel het huidige schrijnwerk niet storend is, zou het herstel van het oorspronkelijke schrijnwerk het ensemble opwaarderen. Aangezien de Frans Tavernierstraat 5, 7 en 9 deel uitmaakten van een ensemble wordt aanbevolen om het uitzicht van de drie huizen zo homogeen mogelijk te houden. Dit impliceert onder andere dat het nieuwe schrijnwerk hetzelfde moet zijn voor alle drie huizen. De kroonlijst loopt hierbij over de drie gebouwen door.

**2.** De bekabeling sluit niet aan bij het gevelensemble. Daarom wordt deze bekabeling best verwijderd of zo goed mogelijk verborgen.

De bekabeling tegen de gevels beschikt best over dezelfde kleur als de bepleisterde gevelafwerking zodat de visuele impact wordt geminimaliseerd. Daarnaast wordt de bekabeling op een ordelijke manier gebundeld en goed tegen de gevels bevestigd.

Zolang de huidige ramen niet worden vervangen (zie verder), worden ze geschilderd in een historisch verantwoorde kleurstelling. De gekozen kleur moet identiek zijn in Frans Tavernierstraat 5, 7 en 9.

- Wanneer de huidige ramen aan vervanging toe zijn, is het gewenst om nieuwe houten ramen naar het oorspronkelijke ontwerp uit 1931 in de bestaande muuropeningen te plaatsen.
- Wanneer de huidige deur aan vervanging toe is, wordt bij voorkeur een nieuwe houten deur, naar het oorspronkelijke ontwerp uit 1931, in de eerste bouwlaag geplaatst.
- De ramen worden met eenzelfde dampopen verfsysteem afgewerkt, in een historisch verantwoorde kleur. De oorspronkelijke kleur is niet precies gekend. Bij voorkeur wordt het schrijnwerk van de gebouwen nr. 5, 7 en 9 in de Frans Tavernierstraat met een identieke kleur afgewerkt, aangezien ze een ensemble vormen.
- De kroonlijst wordt vervangen door een houten exemplaar, aansluitend bij de bewaarde gevelarchitectuur en in een historische verantwoorde kleur. De kroonlijst loopt door boven de gevels van de huizen 5, 7 en 9 en vormt één geheel.
