## KETELPOORT 2

### Beschermingsstatuut

# 1. HISTORISCH ONDERZOEK

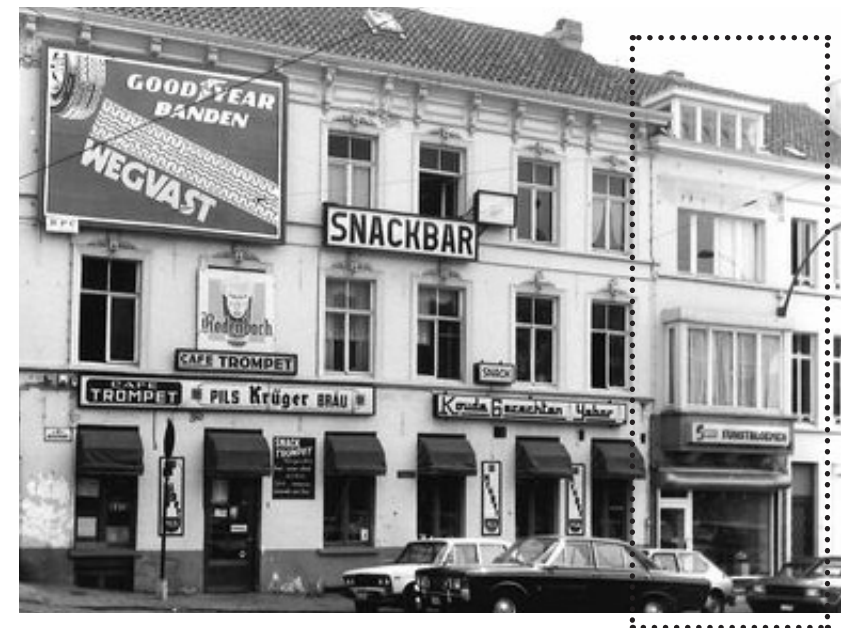
12

Afb. 12.  
De gevel van Ketelpoort 2 in 2022.

Huisnummer 2 is een enkelhuis van drie bouwlagen en één travee onder een zadeldak (zwarte Vlaamse pannen). Het betreft een bepleisterde lijstgevel. De gelijkvloerse verdieping bevat een zwart geschilderde winkelpui op een natuurstenen dorpel. Op de eerste verdieping is een zwart geschilderde erker aanwezig. Op de tweede verdieping is een rechthoekig raam aanwezig. In het dak treffen we een grote dakkapel aan.

Oorspronkelijk vormden huisnummer 2 en 3 een ensemble. Door verbouwingen in het verleden is de eenheid tussen deze huizen inmiddels doorbroken.

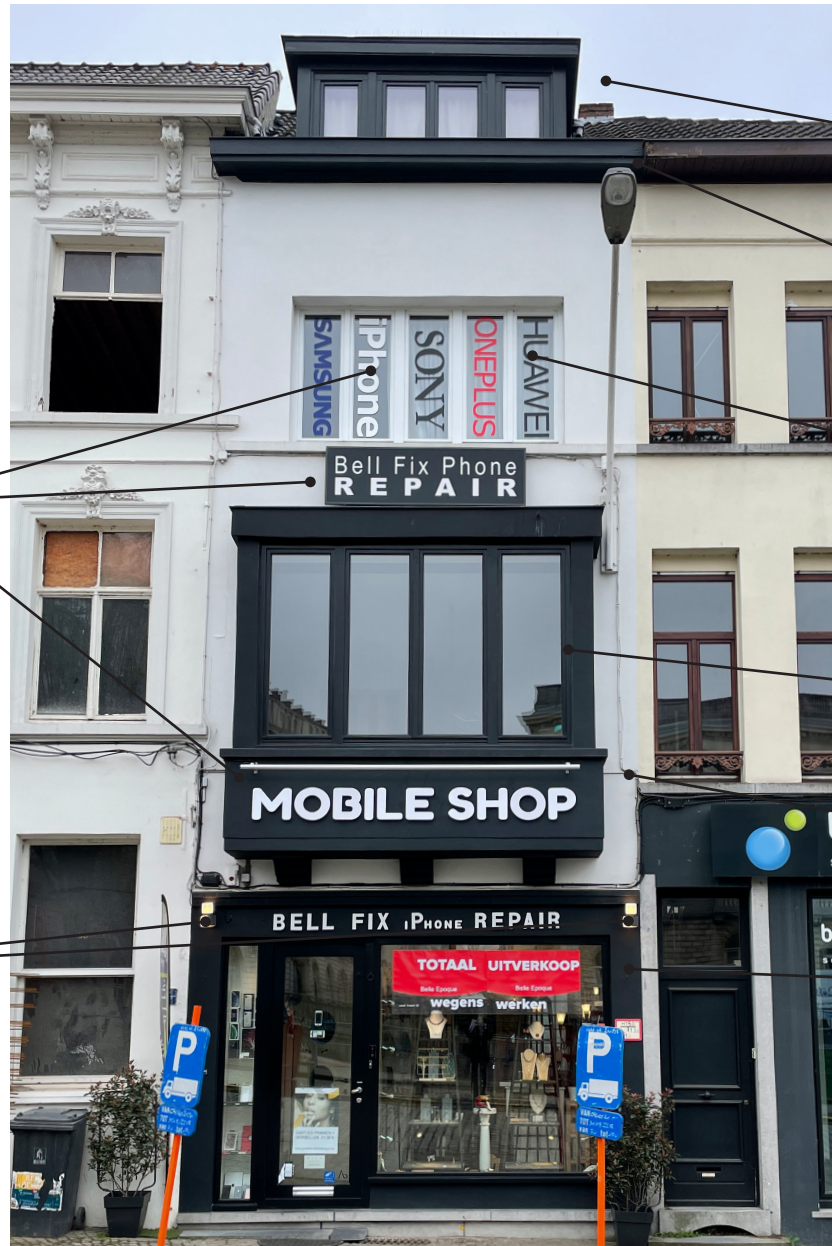
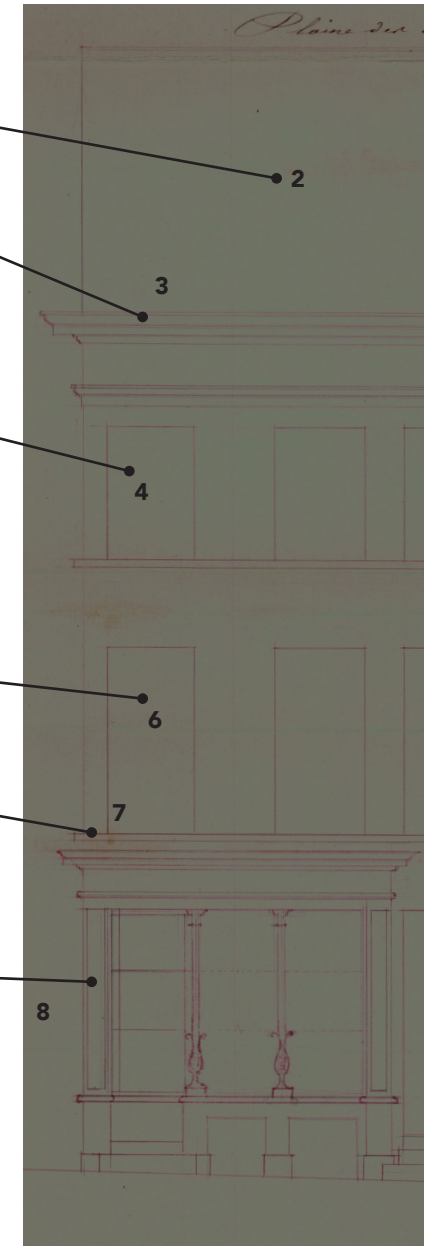
2. De dakkapel is niet oorspronkelijk en past niet binnen het historische straatbeeld. Bovendien lijdt het tot eenheidsverlies tussen huisnummer 2 en 3. Daarom is een verwijdering van het dakkapel gewenst. Hierbij wordt het oorspronkelijke zadeldak met Vlaamse pannen hersteld.

6. De erker sluit niet aan bij de oorspronkelijke gevelindeling. De materialiteit en vormgeving van de erker past daarenboven niet in het historische gevel- en straatbeeld. De erker wordt daarom best verwijderd en de oorspronkelijke raamindeling wordt in de plaats daarvan hersteld. Hierbij wordt nieuw houten schrijnwerk met ijzeren borstwering aangebracht, naar het standaardprofiel (schrijnwerk) en Ketelpoort 3 (borstweringen).

5. Publiciteit op de gevel moet voldoen aan het afwegingskader “publiciteit in en aan beschermd erfgoed” van het agentschap Onroerend Erfgoed en het stedelijke reclamebeleid.

9. Gevelverlichting die geen deel uitmaakt van het lichtplan van Gent (witte lichten) wordt bij voorkeur verwijderd.

4. De ramen op de tweede verdieping sluiten niet aan bij de oorspronkelijke gevelindeling. De materialiteit en vormgeving van het schrijnwerk past daarenboven niet in het historische gevel- en straatbeeld. Een herstel van de oorspronkelijke raamindeling, samen met de oorspronkelijke ritmering van het gebouw (twee traveeën), is daarom gewenst. In dit geval wordt nieuw houten schrijnwerk aangebracht, naar het standaardprofiel (indeling en profilering), afgewerkt met een witte dampopen verlaag. Ook de borstweringen worden gereconstrueerd.

8. De winkelpui volgt de oorspronkelijke ritmering van de gevel (met twee traveeën) om de samenhang met de bovenliggende verdiepingen (wanneer deze zijn hersteld) te behouden. Een reconstructie van het 19de-eeuwse winkelpui zoals op historische plannen weergegeven, is met andere woorden niet nodig. Historische gezien wekt de kleurstelling van een winkelpui vaak af (donkerder) van het schrijnwerk in de bovenliggende verdiepingen. Dit principe wordt bij voorkeur opnieuw toegepast.

3. De huidige kroonlijst vervlakt het gevelbeeld. De oorspronkelijke geprofileerde kroonlijst wordt daarom bij voorkeur hersteld, zowel bij Ketelpoort 2 als 3.

7. De horizontale lijsten worden hersteld om de eenheid tussen Ketelpoort 2 en 3 te herstellen.

Schilderen van de gevel in eenzelfde  
kleur als Ketelpoort 3

Verwijderen van de reclame

Verwijderen van de  
gevelverlichting

1. De gevel van Ketelpoort 2 en 3 wordt in eenzelfde kleurstelling, conform het oorspronkelijke kleurgebruik, geschilderd om de eenheid tussen de twee panden te herstellen.
