KETELPOORT 1 - HET TROMPETJE

2. INVENTARIS

2.1. BESCHRIJVING

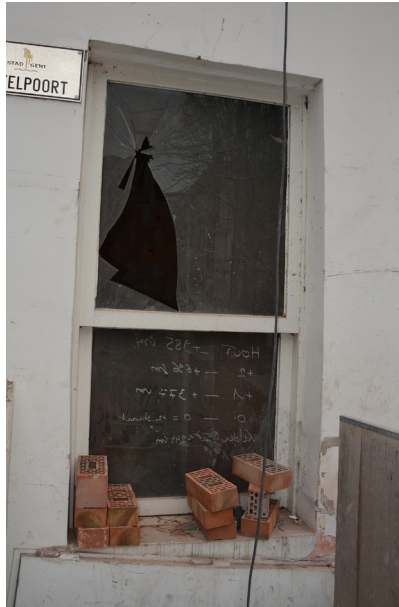
Afb. 22.
Schuiframen op de
gelijkvloerse verdieping.

Schrijnwerk	Gelijkvloerse verdieping: T-vensters Afwerklaag: Oorspronkelijk vermoedelijk wit geschilderd.	Gelijkvloerse verdieping: houten rechthoekige schuiframen Afwerklaag: wit geschilderd	Negatieve erfgoedwaarde	Geen historische of beeldbepalende waarde.
	Houten geprofileerde deur	Gelijkvloerse verdieping: deur (Nederkouter)	Negatieve erfgoedwaarde	Geen historische of beeldbepalende waarde
	Eerste verdieping: houten rechthoekige T-vormig schrijnwerk (met verdeling in het bovenlicht) Afwerklaag: wit geschilderd	Eerste verdieping: houten rechthoekige T-vormig schrijnwerk (met verdeling in het bovenlicht) Afwerklaag: wit geschilderd	Hoge erfgoedwaarde	Het vensterschrijnwerk dateert mogelijk uit de 19de eeuw of is gebaseerd op vorige exemplaren en sluit aan bij het historische karakter van het gebouw. De oorspronkelijke afwerking is behouden
	Tweede verdieping: houten rechthoekige T-vormig schrijnwerk (met verdeling in het bovenlicht) Afwerklaag: wit geschilderd	Tweede verdieping: houten rechthoekige T-vormig schrijnwerk (met verdeling in het bovenlicht) Afwerklaag: wit geschilderd	Hoge erfgoedwaarde	Het vensterschrijnwerk dateert mogelijk uit de 19de eeuw of is gebaseerd op vorige exemplaren en sluit aan bij het historische karakter van het gebouw. De oorspronkelijke afwerking is behouden

2. De niet-oorspronkelijke ramen op de gelijkvloerse verdieping worden vervangen naar oorspronkelijk model (indeling en profilering) om het historisch en homogeen uitzicht van de gevel te herstellen. De nieuwe ramen worden met een witte dampopen verfsysteem afgewerkt.

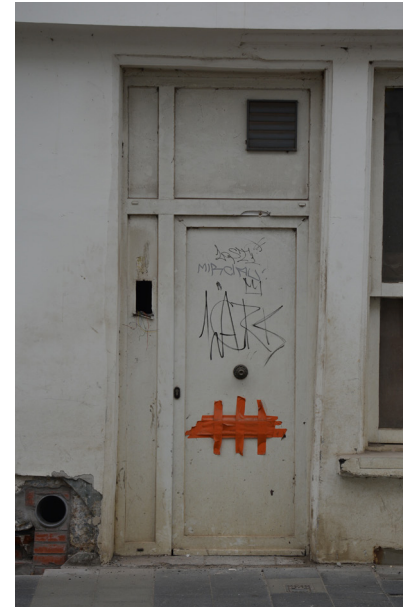
Afb. 23.
Deuropening langs de
Nederkouter.

4. Ook de deuren worden vervangen om het historisch uitzicht van de gevel te herstellen. Ze worden bij voorkeur naar oorspronkelijk model vervangen.

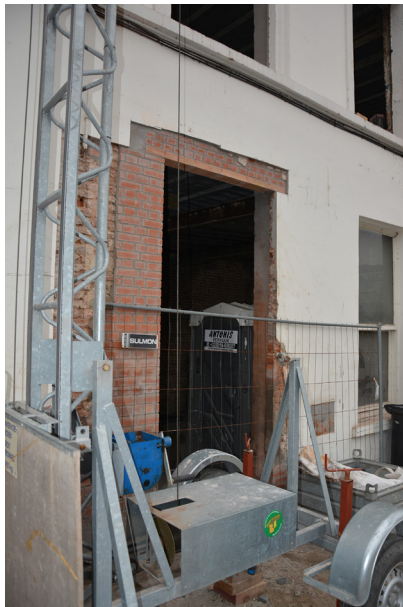
Afb. 25.
Lichtarmatuur en installaties
tegen de gevel.

Regenwaterafvoeren	Niet geweten	Kunststof	Negatieve erfgoedwaarde
Andere	Geen bekabeling (in de 19de eeuw nog niet van toepassing)	Bekabeling	Negatieve erfgoedwaarde	De bekabeling hangt slordig tegen de gevels.

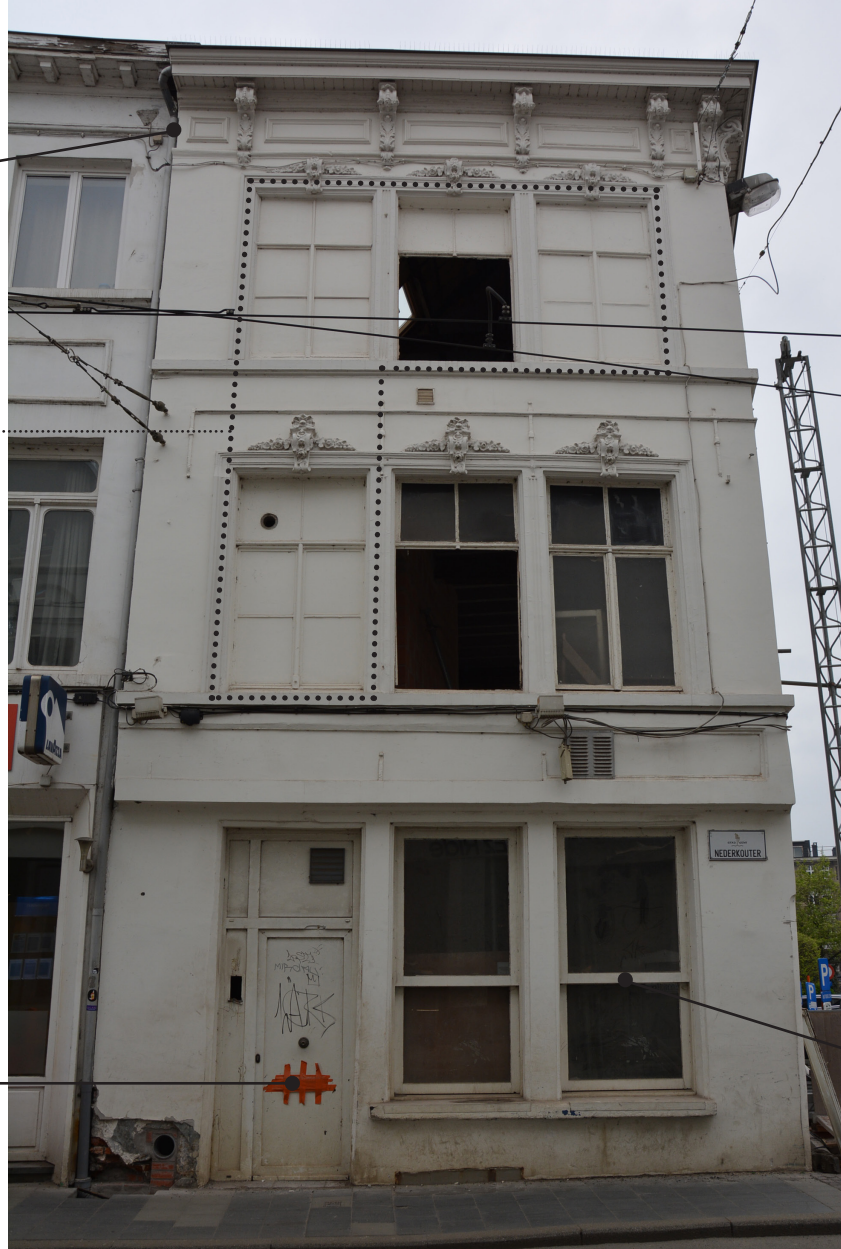
Regenwaterafvoer-
systeem 5

Gedichte
vensteropeningen 3

3. Om de gevelritmering optimaal te herstellen, is het gewenst de gedichte ramen opnieuw te openen en van glaswerk te voorzien.

5. De afvoerbuizen uit kunststof past niet in het historische gevelbeeld en wordt daarom bij voorkeur vervangen door een zinken exemplaar. Zinken hemelwaterafvoeren zijn daarenboven duurzamer.
