# KETELPOORT 3

## Beschermingsstatuut

## 2. INVENTARIS

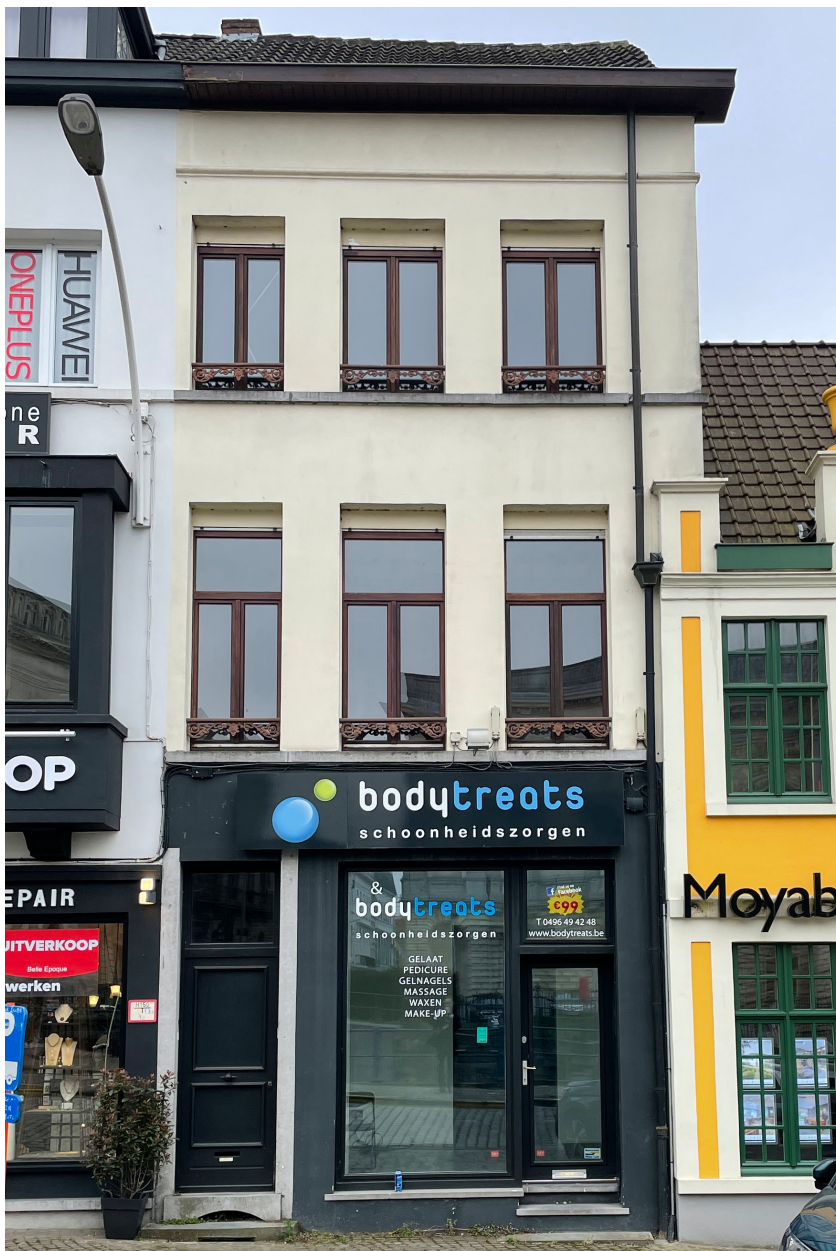
Afb. 12.  
De voorgevel van Ketelpoort 3.

Ketelpoort 3 is een enkelhuis van drie bouwlagen en drie traveeën onder een zadeldak (zwarte Vlaamse dakpannen). Het zadeldak wordt onderbroken door drie recente dakramen. De voorgevel betreft een bepleisterde lijstgevel. De gelijkvloerse verdieping is zwart geschilderd. In de twee rechtse traveeën zit een winkelpui uit kunststof. In het linkse travee zit de voordeur, die is gevat in een natuurstenen omlijsting. Op de twee bovenste bouwlagen zijn rechthoekige vensters met smeedijzeren borstwering aanwezig.

Oorspronkelijk vormden huisnummer 2 en 3 een ensemble. Ten gevolge van verbouwingen in het verleden is de eenheid tussen deze huizen doorbroken.

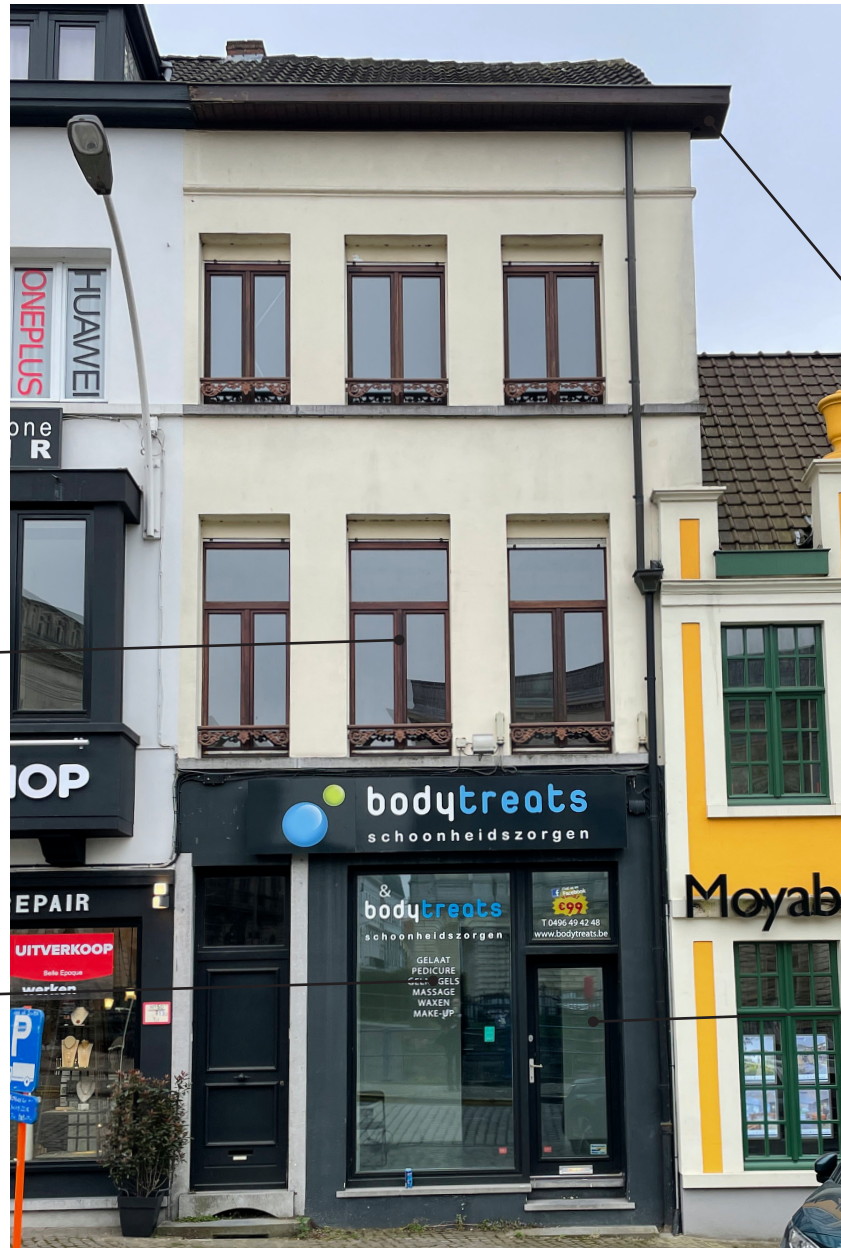
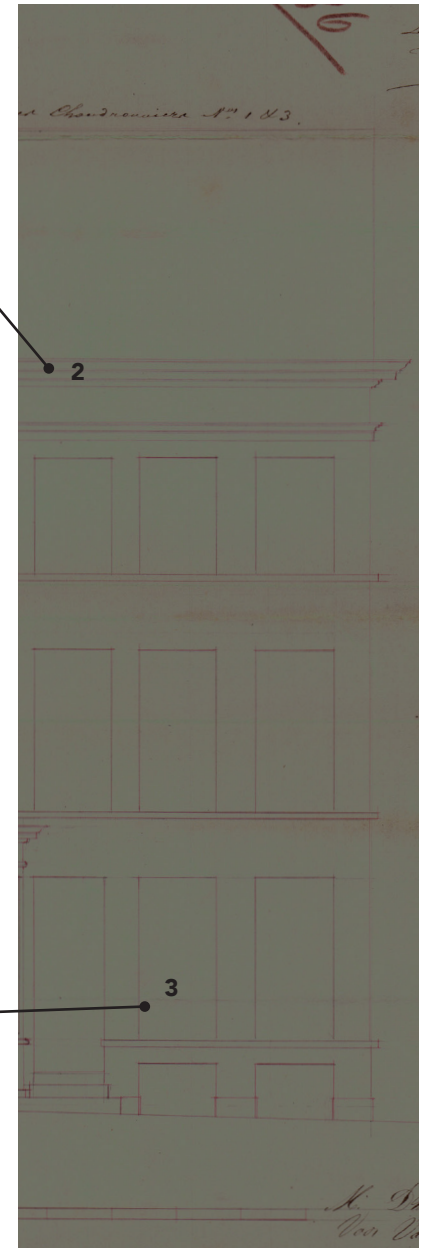
1  
Schilderen van de gevel in zelfde  
kleur als Ketelpoort 2

5  
Vervangen schrijnwerk

4  
Reclame

4. Publiciteit moet voldoen aan het afwegingskader “publiciteit in en aan beschermd erfgoed” van het agentschap Onroerend Erfgoed en het stedelijk reclamebeleid. Enkel zaakgebonden publiciteit is mogelijk en moet voldoen aan de van toepassing zijnde wetgeving.

3. Als de winkelpui wordt vervangen, dan volgt die de oorspronkelijke ritmering van de gevel (met drie traveeën). Daarbij zal de kleurafwerking van de pui bij de rest van de gevel aansluiten om een te groot contrast tussen de gelijkvloerse verdieping en de bovenliggende verdiepingen te vermijden.

1. De gevels van Ketelpoort 2 en 3 worden in eenzelfde kleurstelling geschilderd om de eenheid tussen de twee panden te herstellen. Hiervoor wordt een lichte kleur gehanteerd, aansluitend op de beschikbare historische foto's (zie historische nota).

2. De huidige kroonlijst vervlakt het gevelbeeld. Bij voorkeur wordt de oorspronkelijke geprofileerde kroonlijst hersteld (zowel bij Ketelpoort 2 als 3), in dezelfde kleur als de gevelafwerking.

5. De huidige ramen sluiten op het vlak van materialisatie en vormgeving wel aan bij het historische gevelbeeld. Maar om de eenheidsgevel te reconstrueren is een vervanging van dit schrijnwerk noodzakelijk. Hierbij worden zowel de nieuwe houten ramen van de Ketelpoort 2 en 3 naar hetzelfde historische model (zie typemodel) vervaardigd. De vensters worden in dezelfde witte kleur afgewerkt.
