# KETELPOORT 4

# 1. HISTORISCH ONDERZOEK

## 2. INVENTARIS

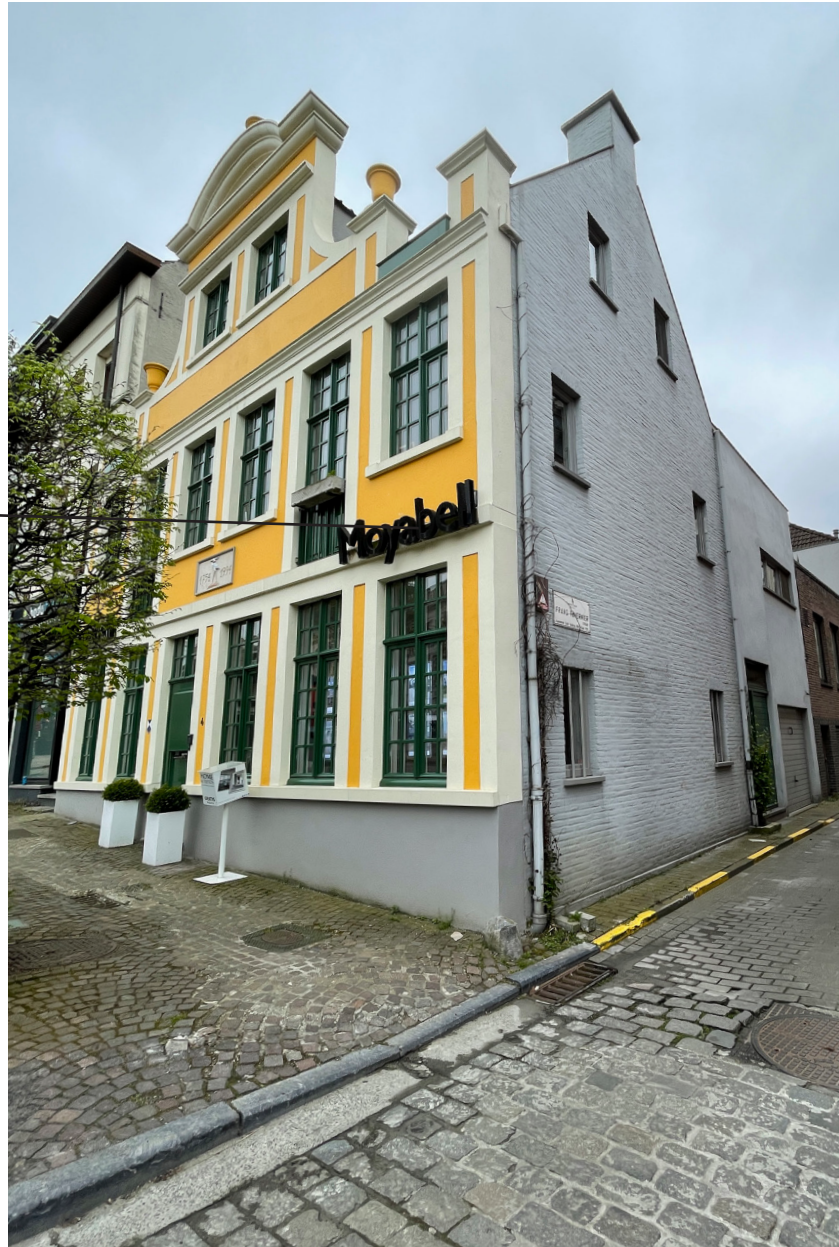
1.  
Reclame

| | Niet aanwezig | Reclame "Meyabel" | Negatieve erfgoedwaarde | De publiciteit is niet in lijn met het afwegingskader omtrent publiciteit van het agentschap Onroerend Erfgoed. |

1. Publiciteit moet voldoen aan het afwegingskader “publiciteit in en aan beschermd erfgoed” van het agentschap Onroerend Erfgoed. Enkel zaakgebonden publiciteit is mogelijk en moet voldoen aan de van toepassing zijnde wetgeving.

Alle reclame die niet aan het reclamebeleid voldoet, wordt verwijderd.
