# NEDERKOUTER 5

# 1. HISTORISCH ONDERZOEK

## 2. INVENTARIS

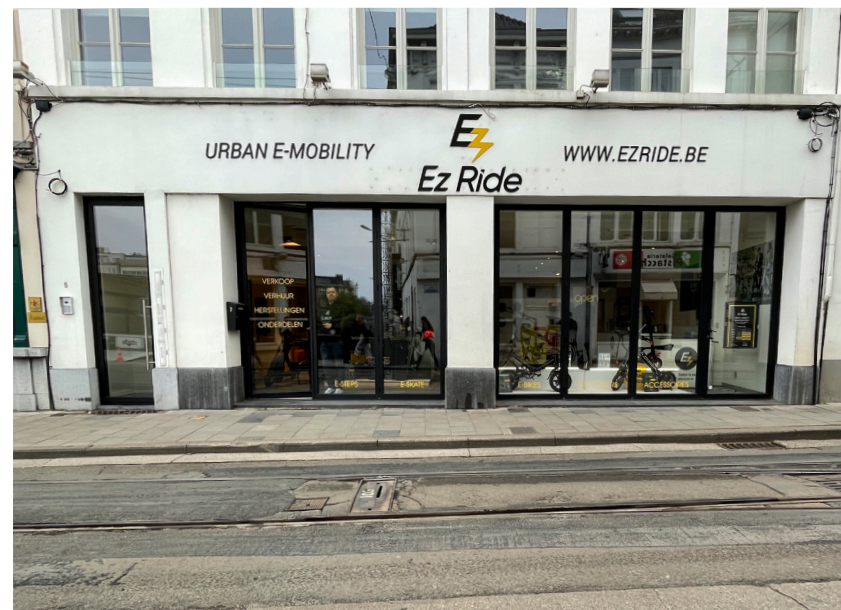
Afb. 18.  
De winkelpui van Nederkouter 5.

| Onderdeel | Historische situatie | Huidige staat | Waarde | Verantwoording waarde en opmerkingen |
|---|---|---|---|---|
| Winkelpui | 18de eeuw: 1 voordeur en 2 vensteropeningen<br>1858: houten winkelpui | 1981-2014: één winkelenemble met Nederkouter 7 | Negatieve erfgoedwaarde | De huidige winkelpui verstoort de historische ritmering van de gevel, waardoor een scherp contrast tussen de gelijkvloerse en bovenliggende verdiepingen ontstaat. |

Om beter te integreren bij de 19de eeuwse architectuur, is het aangewezen om de historische ritmering van de eerste bouwlaag te herstellen. Om dit te verwezenlijken, kunnen er verschillende maatregelen worden genomen:

- De winkelpui wordt verwijderd.
- De drie historische traveeën van de eerste bouwlaag worden hersteld. Er kan gekozen worden voor rechthoekige of rondbogige muuropeningen. De eigenaars van Nederkouter 5 en Nederkouter 7 maken hierover best een gezamenlijke beslissing zodat het ensemble behouden blijft.
- Er wordt nieuw houten schrijnwerk aangebracht dat aansluit op de historische traveeën van de eerste bouwlaag.
- De eerste bouwlaag wordt bepleisterd en geschilderd met een dampopen verfsysteem in dezelfde kleur als de 2de en 3de bouwlaag. De kleurstelling van de volledige gevel wordt best gebaseerd op de historische situatie. Zo wordt kleurhistorisch onderzoek uitgevoerd op de pleister van de 2de en 3de bouwlaag. Wanneer dit niet mogelijk is of er geen conclusie uit voortkomt, wordt de gevel bij voorkeur in een lichte kleurstelling geschilderd.

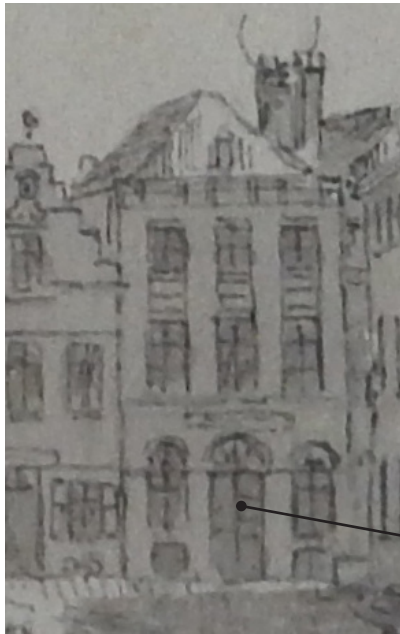
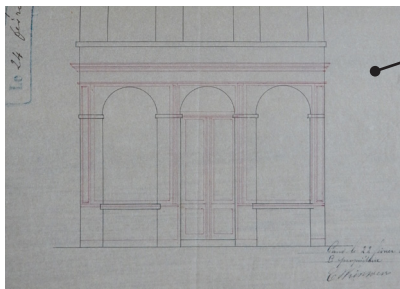
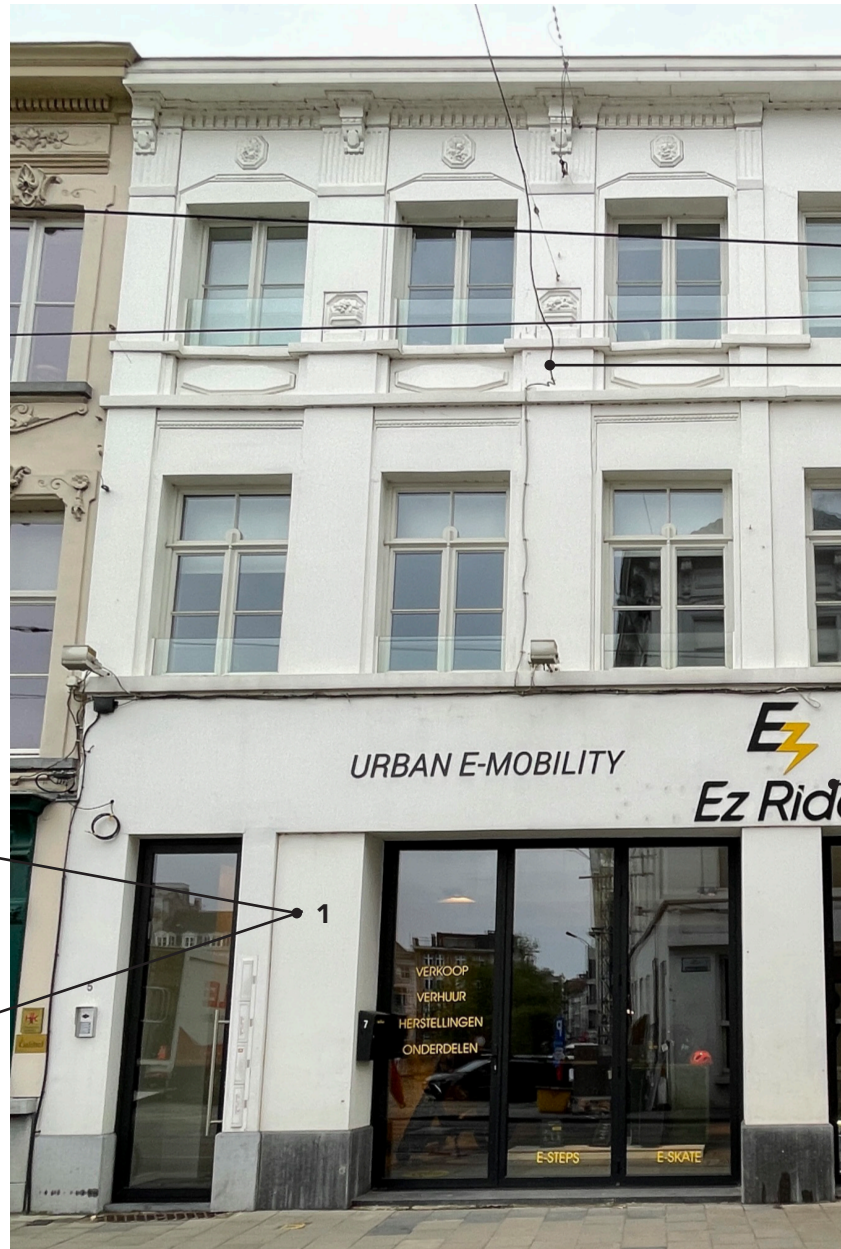
### 3. OP TE WAARDEREN ELEMENTEN

| | Niet aanwezig | Reclame "Ez Ride" | Negatieve erfgoedwaarde | De reclame is niet conform aan het afwegingskader van het agentschap Onroerend Erfgoed en het beleid van de stad Gent. |
| | Niet aanwezig | Bekabeling | Negatieve erfgoedwaarde | De bekabeling verstoort het gevelbeeld en geeft een slordige uitzicht. |

2 Bekabeling

3 Publiciteit

- 1.** Om beter te integreren bij de 19de eeuwse architectuur, is het aangewezen om de historische ritmering van de eerste bouwlaag te herstellen.
- 2.** De verschillende kabels op de voorgevel worden zo goed mogelijk vastgemaakt en weggestopt.
- 3.** De reclame "Ez Ride" is niet conform aan het reclamebeleid van de stad Gent en aan het afwegingskader van het agentschap Onroerend Erfgoed.

De bekabeling leidt de aandacht af van de architectuurhistorische waarde van het pand. De bekabeling wordt best verwijderd en/of weggewerkt in de gevel. Indien dit schade aan de gevel achterlaat, kan dit hersteld worden. Kalkpleister kan plaatselijk opnieuw aangebracht worden en overschilderd worden in dezelfde kleur als de kleur van de verdiepingen.

Om de architectuurhistorische waarde te herstellen, is het gewenst om de reclame "Ez Ride" te verwijderen. Indien dit schade aan de gevel achterlaat, wordt deze best hersteld. Kalkpleister kan plaatselijk opnieuw aangebracht worden en overschilderd worden in dezelfde kleur als de rest van de gevel. Nieuwe reclame voldoet aan het reclamebeleid van de stad Gent en aan het afwegingskader van het agentschap Onroerend Erfgoed.
