## NEDERKOUTER 3 - KETELVEST 2A-2B

### Beschermingsstatuut

- Beschermd stadsgezicht Ketelpoort, Tavernierstraat, Tiebaertsteeg, Nederkouter en Savaanstraat (08.12.1978)
- Vastgestelde inventaris bouwkundig erfgoed (14.09.2009)
- Vastgestelde archeologische zone 'Historische stadskern van Gent' (19.02.2016)

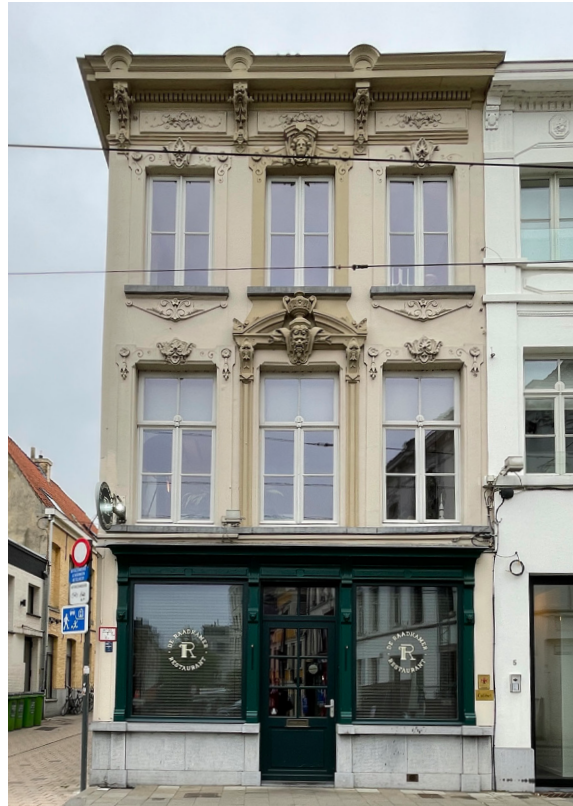
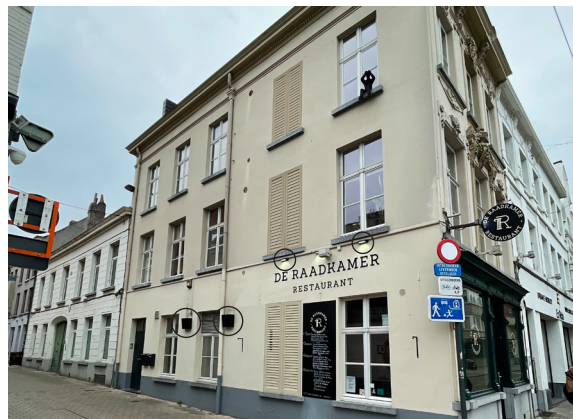
○ Gevelverlichting

| | Geen verlichting | Verschillende (zwarte) gevellichten tegen de zijgevel. | Negatieve erfgoedwaarde | Enkel de lichten van het stedelijke lichtplan zijn op de gevels toegestaan. Deze hebben een witte kleur. Alle andere lichtarmaturen krijgen een negatieve erfgoedwaarde toegeschreven. |

De gevelverlichting die geen deel uitmaakt van het lichtplan van Gent (witte lichten) wordt best verwijderd.

Verlichting die niet behoort tot het lichtplan Gent, wordt best verwijderd. Indien dit schade aan de gevel achterlaat, wordt deze hersteld. Kalkpleister kan plaatselijk opnieuw aangebracht worden en overschilderd worden in dezelfde kleur als de kleur van de verdiepingen.
