# NEDERKOUTER 7

## 2. INVENTARIS

### 2.1. BESCHRIJVING

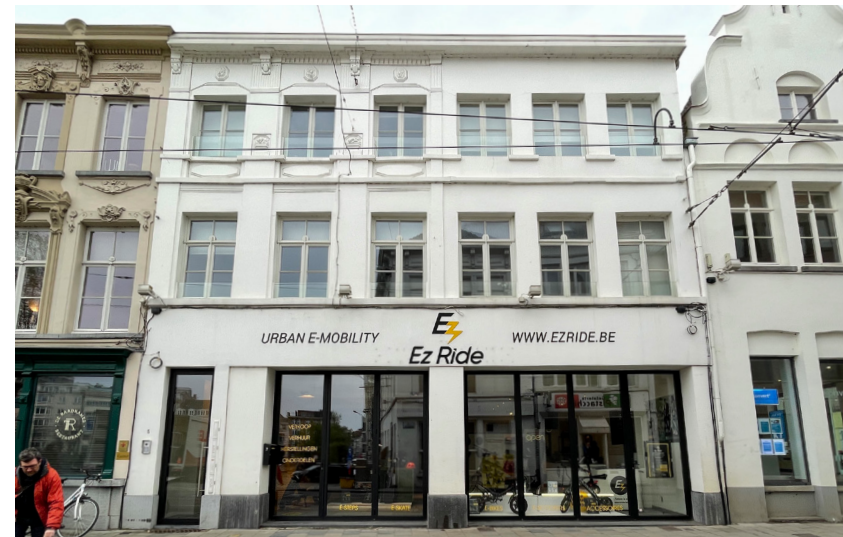
Afb. 17.  
De voorgevel van Nederkouter  
5-7.

Nederkouter 7 vormt samen met Nederkouter 5 een ensemble. Het gebouw betreft een bepleisterde lijstgevel van drie bouwlagen en drie traveeën onder een schilddak met rode Boomse pannen. Het dak is voorzien van dakvensters die niet zichtbaar zijn vanuit de straat. In de gevel zijn wit geschilderde rechthoekige T-vormige ramen aanwezig. De gevel wordt horizontaal geritmeerd door driuplijsten. De eerste bouwlaag bestaat uit een moderne winkelpui met rechthoekig kunststof schrijnwerk en een natuurstenen plint.

Gebouw nr. 7 is opvallend eenvoudiger afgewerkt (witte vlakke bepleistering) dan het naburige gebouw nr. 5. Oorspronkelijk hadden Nederkouter 5 en 7 dezelfde 19de-eeuwse gevelafwerking.

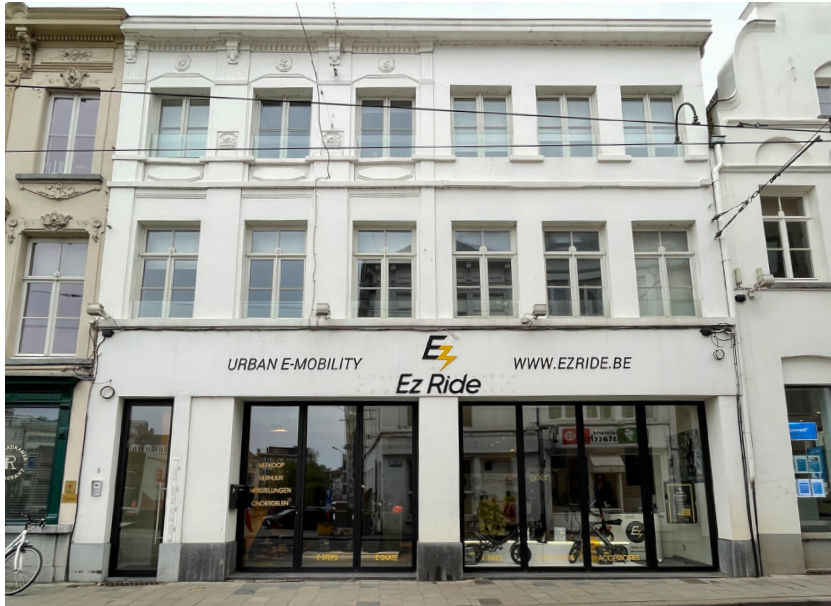
Afb. 18.  
Een detail van de eerste en tweede bouwlaag van Nederkouter 7.

| Onderdeel | Historische situatie | Huidige staat | Waarde | Verantwoording waarde en opmerkingen |
|---|---|---|---|---|
| Geveldecoraties | Decoratief uitgewerkte elementen, net bij zoals Nederkouter 5 (1884) | Vlakke bepleistering zonder decoraties. | Negatieve erfgoedwaarde | De afwezigheid van decoratieve elementen vervlakt het gevelbeeld en verstoort de ensemblewaarde tussen Nederkouter 5 en 7. |

De geveldecoratie die we op het bouwplan uit 1884 zien, is niet meer aanwezig bij Nederkouter 7. Hierdoor vervlakt het gevelbeeld en is de ensemblewaarde tussen Nederkouter 5 en 7 verstoort. De geveldecoratie kan best hersteld worden naar voorbeeld van de geveldecoratie die we zien op het bouwplan uit 1884. De geveldecoratie wordt uitgevoerd in stucwerk en best overschilderd in dezelfde kleur als de rest van de gevel.

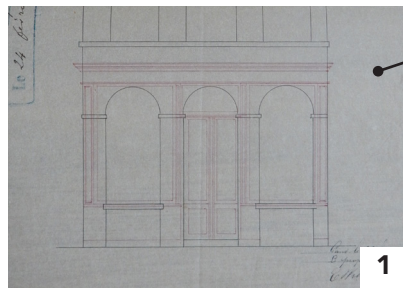
3 Herstel van de  
geveldecoratie

4 Publiciteit

2 Bekabeling  
wegstoppen

1. Om beter te integreren bij de 19de eeuwse architectuur, is het aangewezen om de historische ritmering van de eerste bouwlaag te herstellen.
2. De verschillende kabels op de voorgevel worden zo goed mogelijk vastgemaakt en weggestopt.
3. De geveldecoratie die we op het bouwplan uit 1884 zien, is niet meer aanwezig bij Nederkouter 7. Hierdoor vervlakt het gevelbeeld en is de ensemblewaarde tussen Nederkouter 5 en 7 verstoort. De geveldecoratie kan best hersteld worden naar voorbeeld van de geveldecoratie die we zien op het bouwplan uit 1884.
4. De reclame "EZ ride" is niet conform aan het reclamebeleid van de stad Gent en aan het afwegingskader van het agentschap Onroerend Erfgoed.

De bekabeling leidt de aandacht af van de architectuurhistorische waarde van het pand. De bekabeling wordt best verwijderd en/of weggewerkt in de gevel. Indien dit schade aan de gevel achterlaat, kan dit hersteld worden. Kalkpleister kan plaatselijk opnieuw aangebracht worden en overschilderd worden in dezelfde kleur als de kleur van de verdiepingen.

Om de architectuurhistorische waarde te herstellen, is het gewenst om de reclame te verwijderen. Indien dit schade aan de gevel achterlaat, wordt deze best hersteld. Kalkpleister kan plaatselijk opnieuw aangebracht worden en overschilderd worden in dezelfde kleur als de rest van de gevel. Nieuwe reclame voldoet aan het reclamebeleid van de stad Gent en aan het afwegingskader van het agentschap Onroerend Erfgoed.
