# NEDERKOUTER 9

# 1. HISTORISCH ONDERZOEK

## 2. INVENTARIS

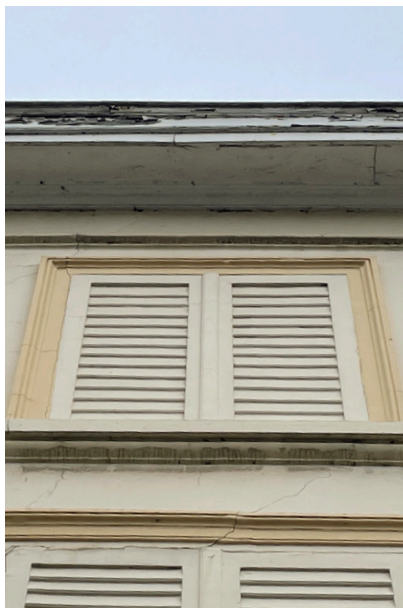
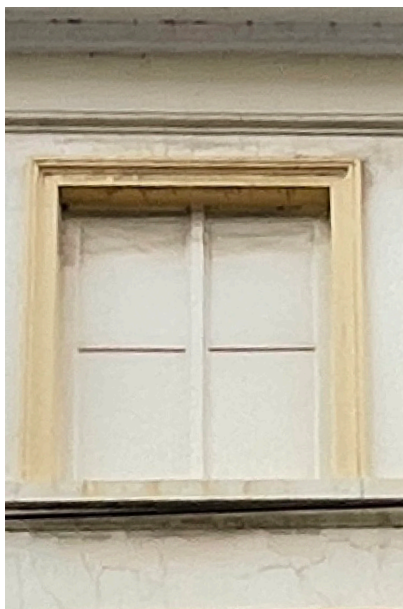
Afb. 15.  
Imitatieluiken, zijde  
Savaanstraat.

Afb. 19.  
Imitatieluiken, zijde  
Nederkouter.

| Geveldecoratie | Blindnis (mogelijk al met bepleisterde imitatieluiken). | Blindnis met bepleisterde imitatieluiken | Positieve erfgoedwaarde | Deze nissen versterken de regelmatige gevelindeling. |

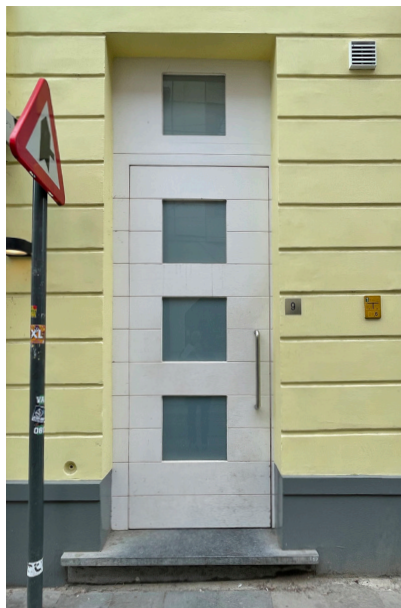
Afb. 16.  
Voordeur langs de  
Nederkouter.

| | | Kunststof voordeur en dubbele deur in lichte kleurstelling | Negatieve erfgoedwaarde | De materialiteit, vormgeving en kleurstelling van het schrijnwerk contrasteert met het historische gevel- en straatbeeld. |

- Om beter aan te sluiten bij de 19de eeuwse architectuur, wordt het kunststof schrijnwerk in de eerste bouwlaag best verwijderd en vervangen door houten schrijnwerk.
- Wanneer het schrijnwerk op de verdiepingen wordt vervangen, wordt nieuw houten schrijnwerk aangebracht in de historische traveeën naar voorbeeld van het bijgevoegde 19de eeuws typemodel. Dit wordt overschilderd met een dampopen verfsysteem. Men kan kiezen tussen de kleurstellingen met volgende NCS-codes:
  - S 0502-Y
  - S 0502-Y50R
  - S 0300-N
  - S 0500-N
  - S 1000-N
  - S 0603-Y20R

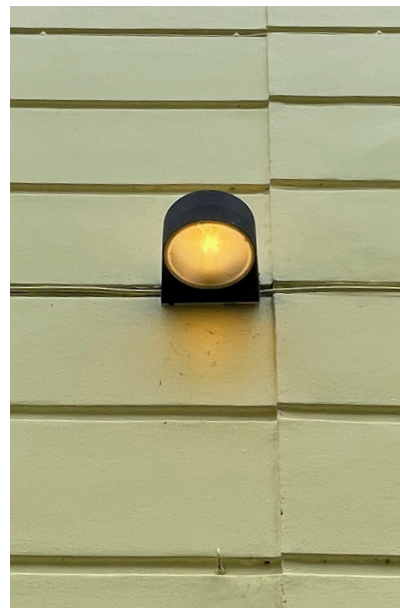
Afb. 17.  
Verlichting.

| | Geen gevelverlichting | (Zwarte) gevellichten op de gelijkvloerse verdieping | Negatieve erfgoedwaarde | Enkel de lichten van het stedelijke lichtplan zijn op de gevels toegestaan. Deze hebben een witte kleur. Alle andere lichtarmaturen krijgen een negatieve erfgoedwaarde toegeschreven. |

7. De gevelverlichting die geen deel uitmaakt van het lichtplan van Gent (witte lichten) wordt best verwijderd.
8. Het oorspronkelijke schrijnwerk werd vervangen door standaard houten schrijnwerk zonder erfgoedwaarde. Het schrijnwerk wordt best vervangen naar 19de-eeuws model.

Verlichting die niet behoort tot het lichtplan van de stad Gent wordt best verwijderd. Indien dit schade aan de gevel achterlaat, kan dit hersteld worden. Kalkpleister kan plaatselijk opnieuw aangebracht worden en overschilderd worden in dezelfde kleur als de kleur van de verdiepingen.

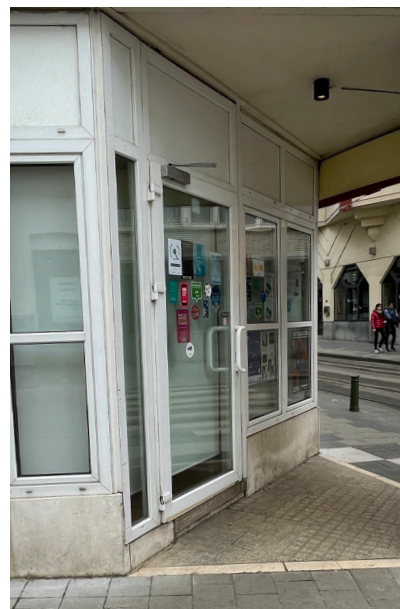
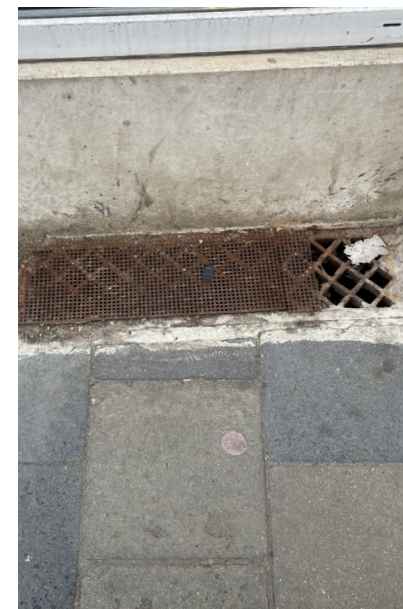
Afb. 20.  
Hoektravee.

Afb. 21.  
Hoektravee.

| Onderdeel | Historische situatie | Huidige staat | Waarde | Verantwoording waarde en opmerkingen |
|---|---|---|---|---|
| | | Afwezigheid van hoektravee | Negatieve erfgoedwaarde | De afwezigheid van het hoektravee verstoort de historisch waardevolle gevelritmering. |

- Het hoektravee wordt hersteld.
  - Er wordt een nieuwe winkelpui aangebracht die aansluit op de historische ritmering van de gevel. Het bouwplan uit 1835 kan hiervoor als voorbeeld dienen.

- De winkelpui wordt verwijderd.
- Het hoektravee wordt hersteld.
- Er worden muuropeningen gemaakt in de eerste bouwlaag die aansluiten op de historische traveeën. Het bouwplan uit 1835 kan hiervoor als voorbeeld dienen. In de muuropeningen wordt schrijnwerk aangebracht (zie 'herstel historisch buitenschrijnwerk').
- De eerste bouwlaag wordt voorzien van pleisterwerk met imitatievoegen en wordt geschilderd. De kleurstelling wordt gebaseerd op de historische situatie. Zo wordt kleurhistorisch onderzoek uitgevoerd op de pleister van de 2de en 3de bouwlaag. Wanneer dit niet mogelijk is of er geen conclusie uit voortkomt, wordt de gevel in een lichte kleurstelling geschilderd.

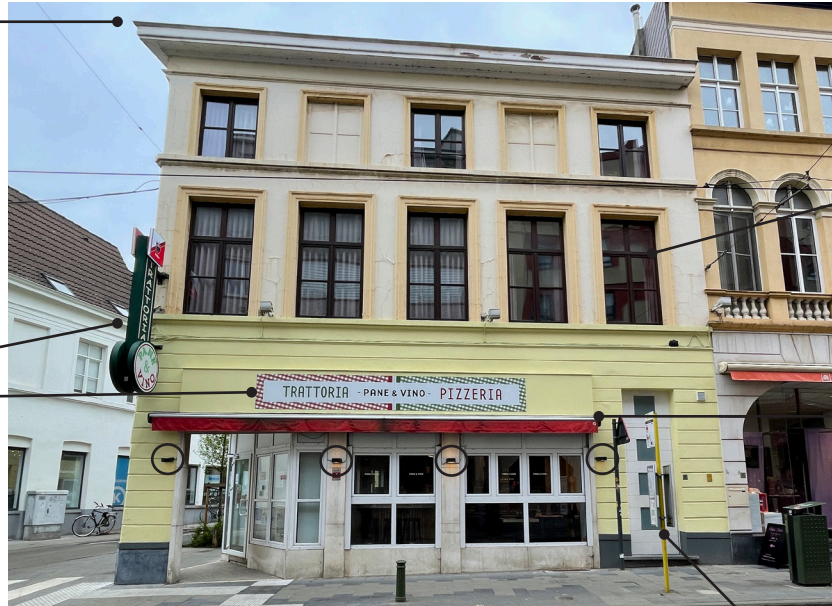
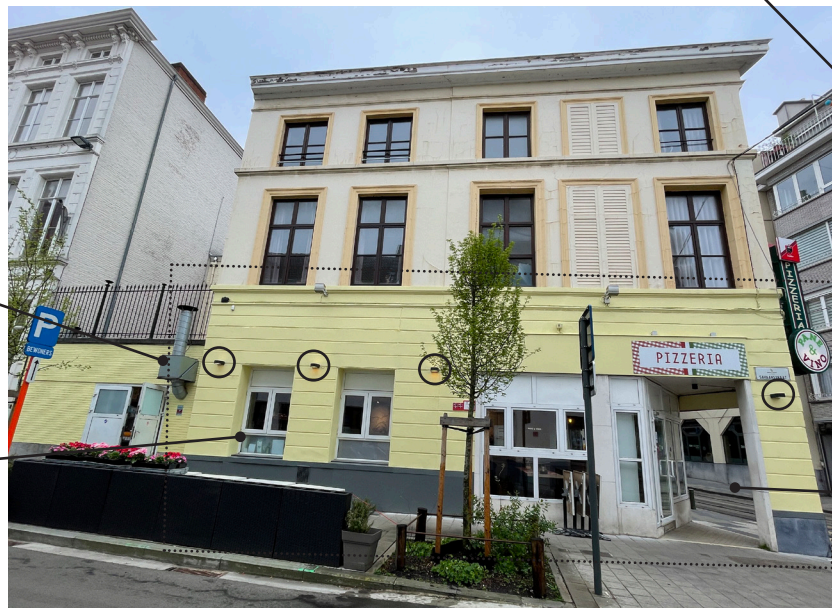
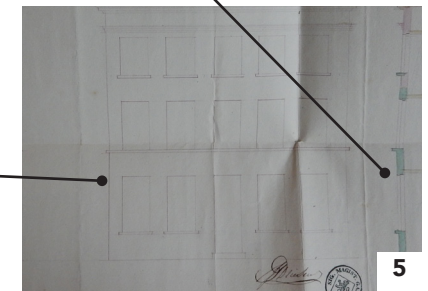
Dakvorm  
1

Reclame  
2

Afzuigsysteem  
3

Kunststof  
schrijnwerk  
4

Schilderen van de gevel  
9

Schrijnwerk  
8

Gevelverlichting  
7

Luifel  
6

1. Om Nederkouter 9 beter te doen aansluiten bij de 19de eeuwse architectuur, is het aangewezen om de historische dakvorm te herstellen.
2. De reclame is niet conform aan het afwegingskader 'publiciteit aan beschermd erfgoed' van het agentschap Onroerend Erfgoed en het reclamebeleid van de stad Gent.

3. Het afzuigstelsel wordt best verwijderd en indien gewenst gewijzigd in een afzuigstelsel dat minder opvalt en niet contrasteert met het historische gevel- en straatbeeld.

4. Het kunststof schrijnwerk past niet in de historische context en wordt best vervangen door schrijnwerk dat wel past binnen de historische context.
5. Om aan te sluiten bij de 19de eeuwse architectuur, wordt de eerste bouwlaag best hersteld. Dit houdt het volgende in:

6. De gevelluifel wordt best verwijderd. Indien een luifel gewenst is, kan men het afwegingskader van het agentschap Onroerend Erfgoed 'terrassen in erfgoedcontext' raadplegen.

9. De huidige gevel is in verschillende tinten geel geschilderd. Deze kleurstelling is niet oorspronkelijk en sluit niet aan bij de 19de eeuwse architectuur.
